# **Site d'enfouissement de déchets inertes - Koutio Kouéta**

## **Commune de NOUMÉA**

**G1PGC – RESUME NON TECHNIQUE**

AF16-0344/G/G  
CD18-0319  
Indice : 01

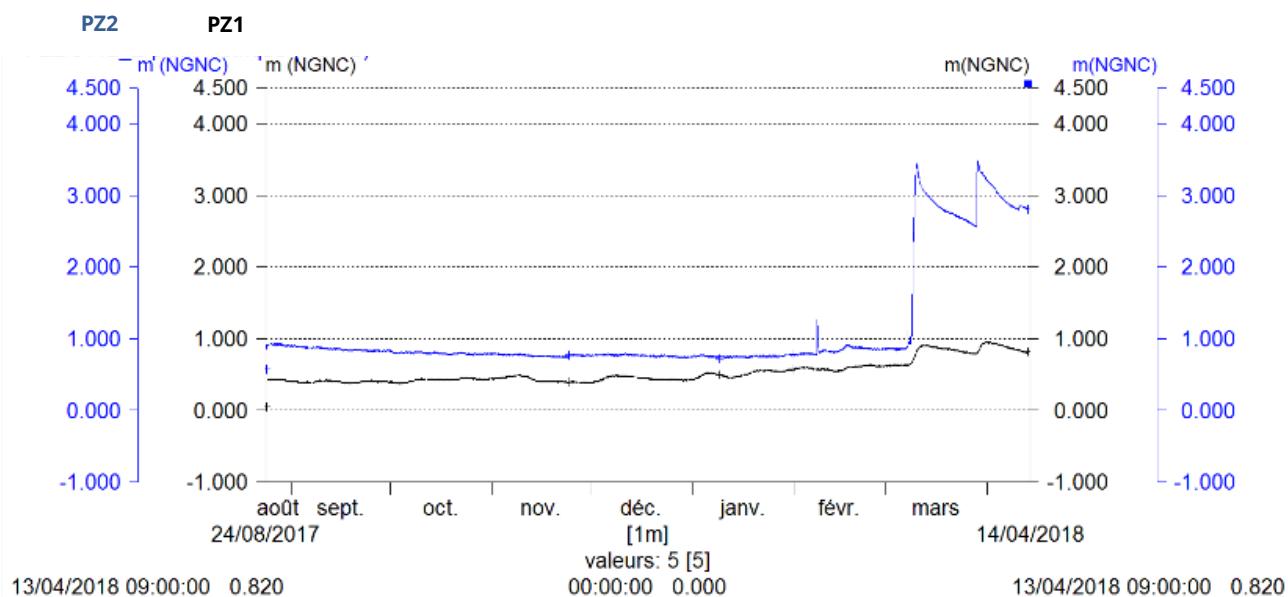
Le suivi piézométrique réalisé entre le 24/08/2017 et le 14/04/2018 a permis de relever les niveaux d'eau suivants au droit des piézomètres PZ1 et PZ2 :

- **Au droit de PZ1** (cote TN à 4.5 m NGNC), un niveau d'eau fluctuant entre 0.4 et 0.5 m NGNC, soit à une profondeur d'environ 4 m/TN jusqu'à fin février 2018. A partir du début de mois de mars, on observe une légère augmentation du niveau d'eau vers 3.5 m/TN.
- **Au droit de PZ2** (cote TN à 4.2 m NGNC), un niveau d'eau fluctuant entre 0.5 et 0.8 m NGNC, soit à une profondeur d'environ 3.5 m/TN. A partir du début du mois de mars on observe une nette augmentation du niveau de l'eau, variant entre 2.8 et 3.2 m NGNC, soit à une profondeur d'environ 1.5 m/TN ;

On notera qu'au sein des remblais, les circulations d'eau pourront être anarchiques compte tenu des passages plus ou moins argileux ou sableux et de compacités différentes.

Ces variations de niveau d'eau sont à mettre en corrélation avec l'influence des marées et les précipitations enregistrées.

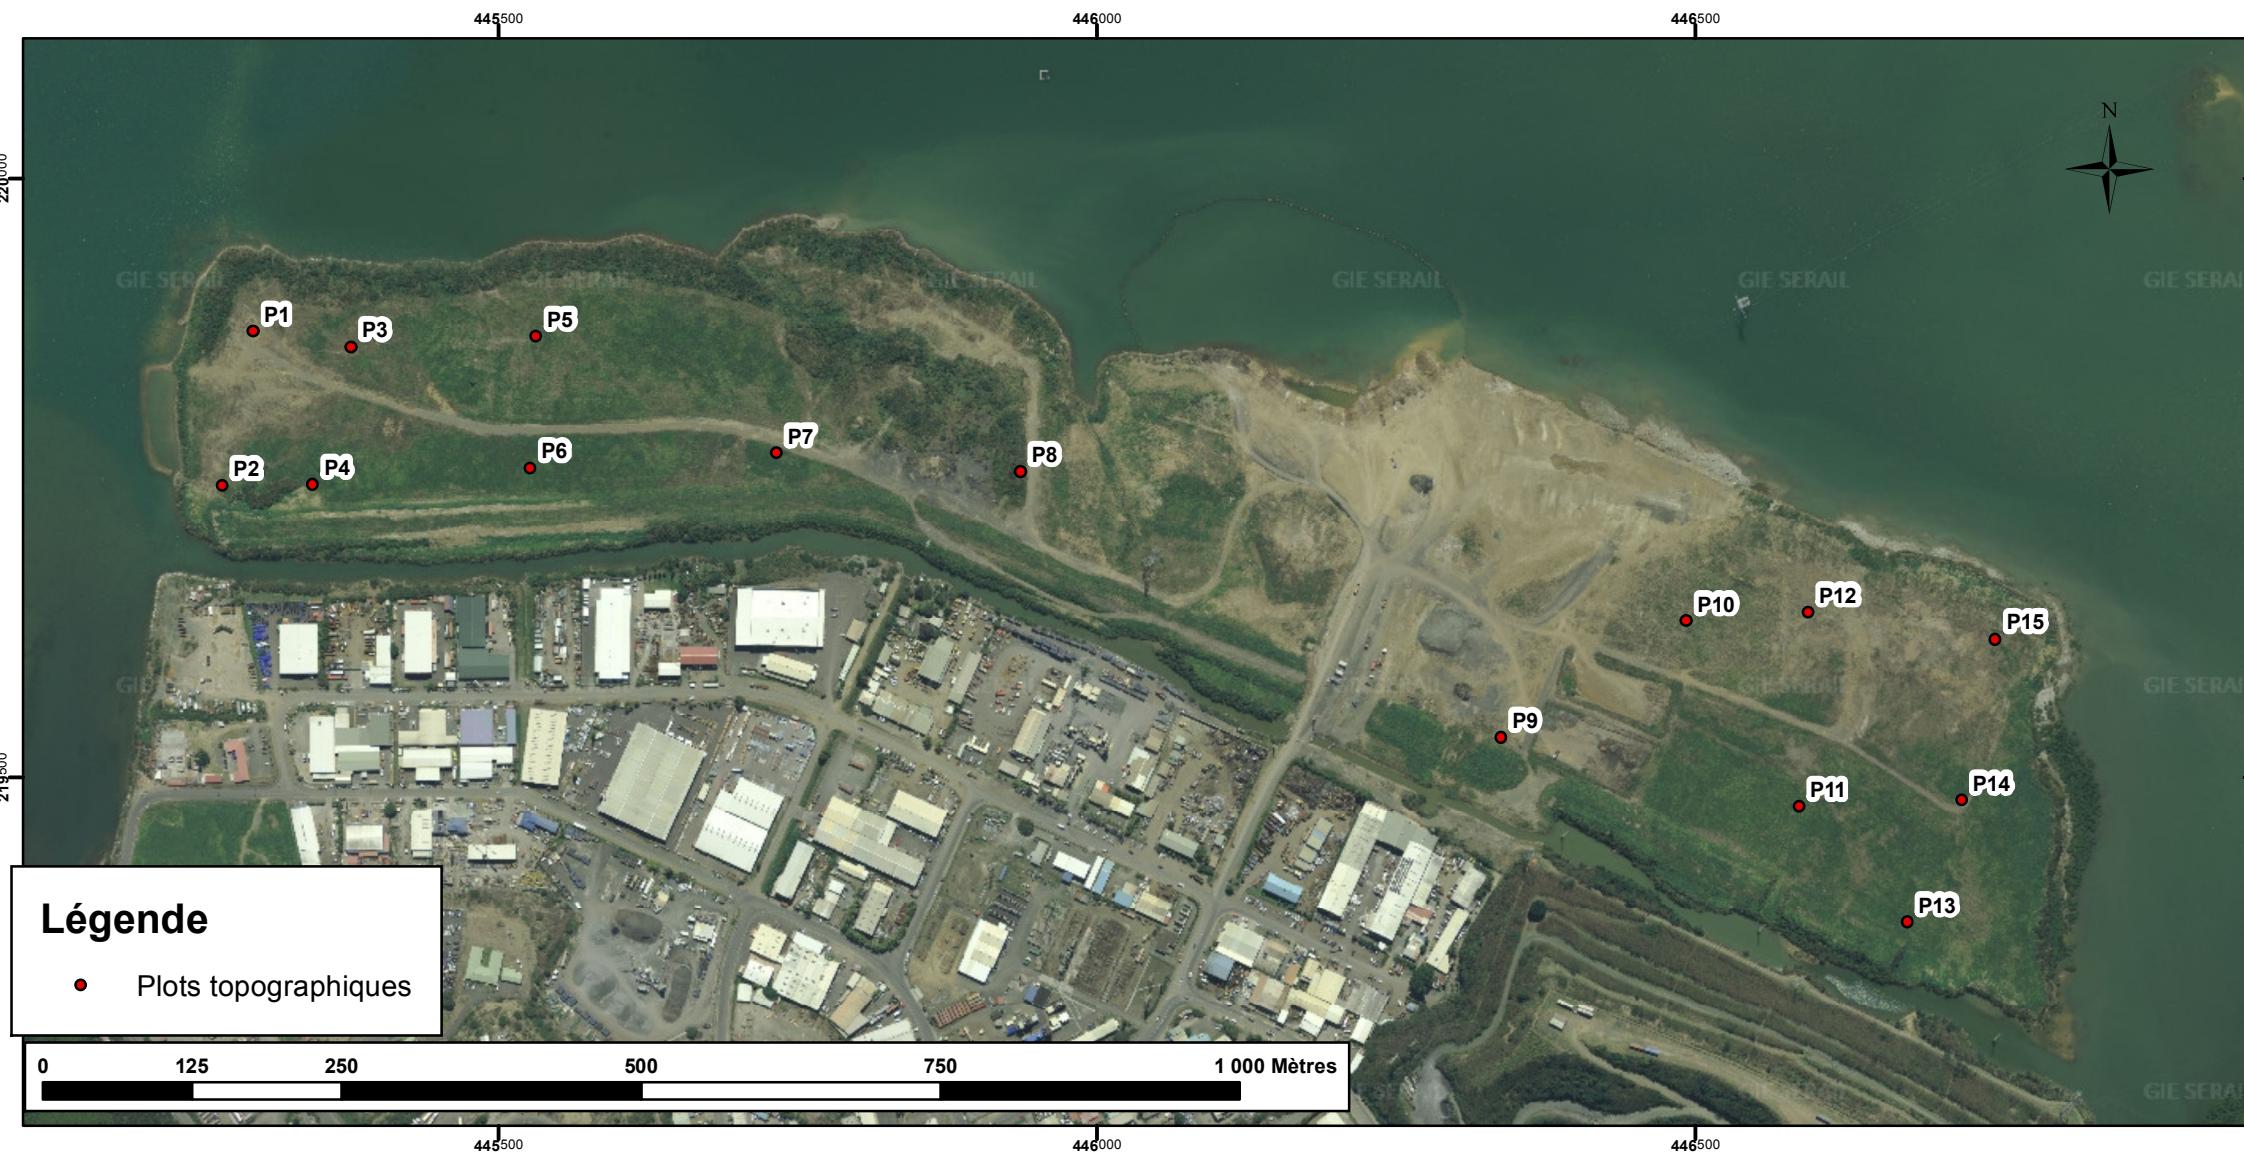
## Plan d'implantation des plots topographiques (étude des tassements)

juin-2017  
Source : DITTT  
Sys. de coord. : RGNC 91 Lambert

PARTIE OUEST	PARTIE CENTRALE	PARTIE EST
<b>Suivi plot topographique</b>	P1 à P7  <b>Tassement peu significatif</b>	P8 et P9  <b>Tassement peu significatif</b>	P10 à P15  <b>Tassement notable : 0.5 cm au maximum/mois</b>
<b>Sondage pressiométrique</b>	SP1 <u>Remblais</u> : -5.5 m/TA <u>Argile molle</u> : - 20.5 m/TA <u>Substratum altéré</u> : > -25 m/TA	Zone active : non étudiée	SP2 <u>Remblais</u> : -6.5 m/TA <u>Argile molle</u> : -18 m/TA <u>Substratum altéré</u> : >-25 m/TA
<b>Suivi piézométrique</b>	PZ1 Fluctuation comprise entre -4.1 et -4 m/TN	Zone active : non étudiée	PZ2 Fluctuation comprise entre -3.7 et -3.5 m/TN
<b>Tomographique électrique</b>	L2, L5 et L6 <u>Remblais</u> : -3 à -5 m/TA <u>Argile molle</u> : -18 à -20m/TA <u>Substratum</u> : >-20 m/TA  <i>Anomalie au PM350 : remontée du substratum / présence de vestige / objet métallique au sein des remblais ?</i>	L1, L2 et L4 <u>Remblais</u> : -5 à -8 m/TA <u>Argile molle</u> : -20 à 25m/TA <u>Substratum</u> : >-20 m/TA	L1 et L3 <u>Remblais</u> : -3 à -5 m/TA <u>Argile molle</u> : -12 à -20m/TA <u>Substratum</u> : -12 à >-20 m/TA  <i>Remontée et surapprofondissement du substratum</i>

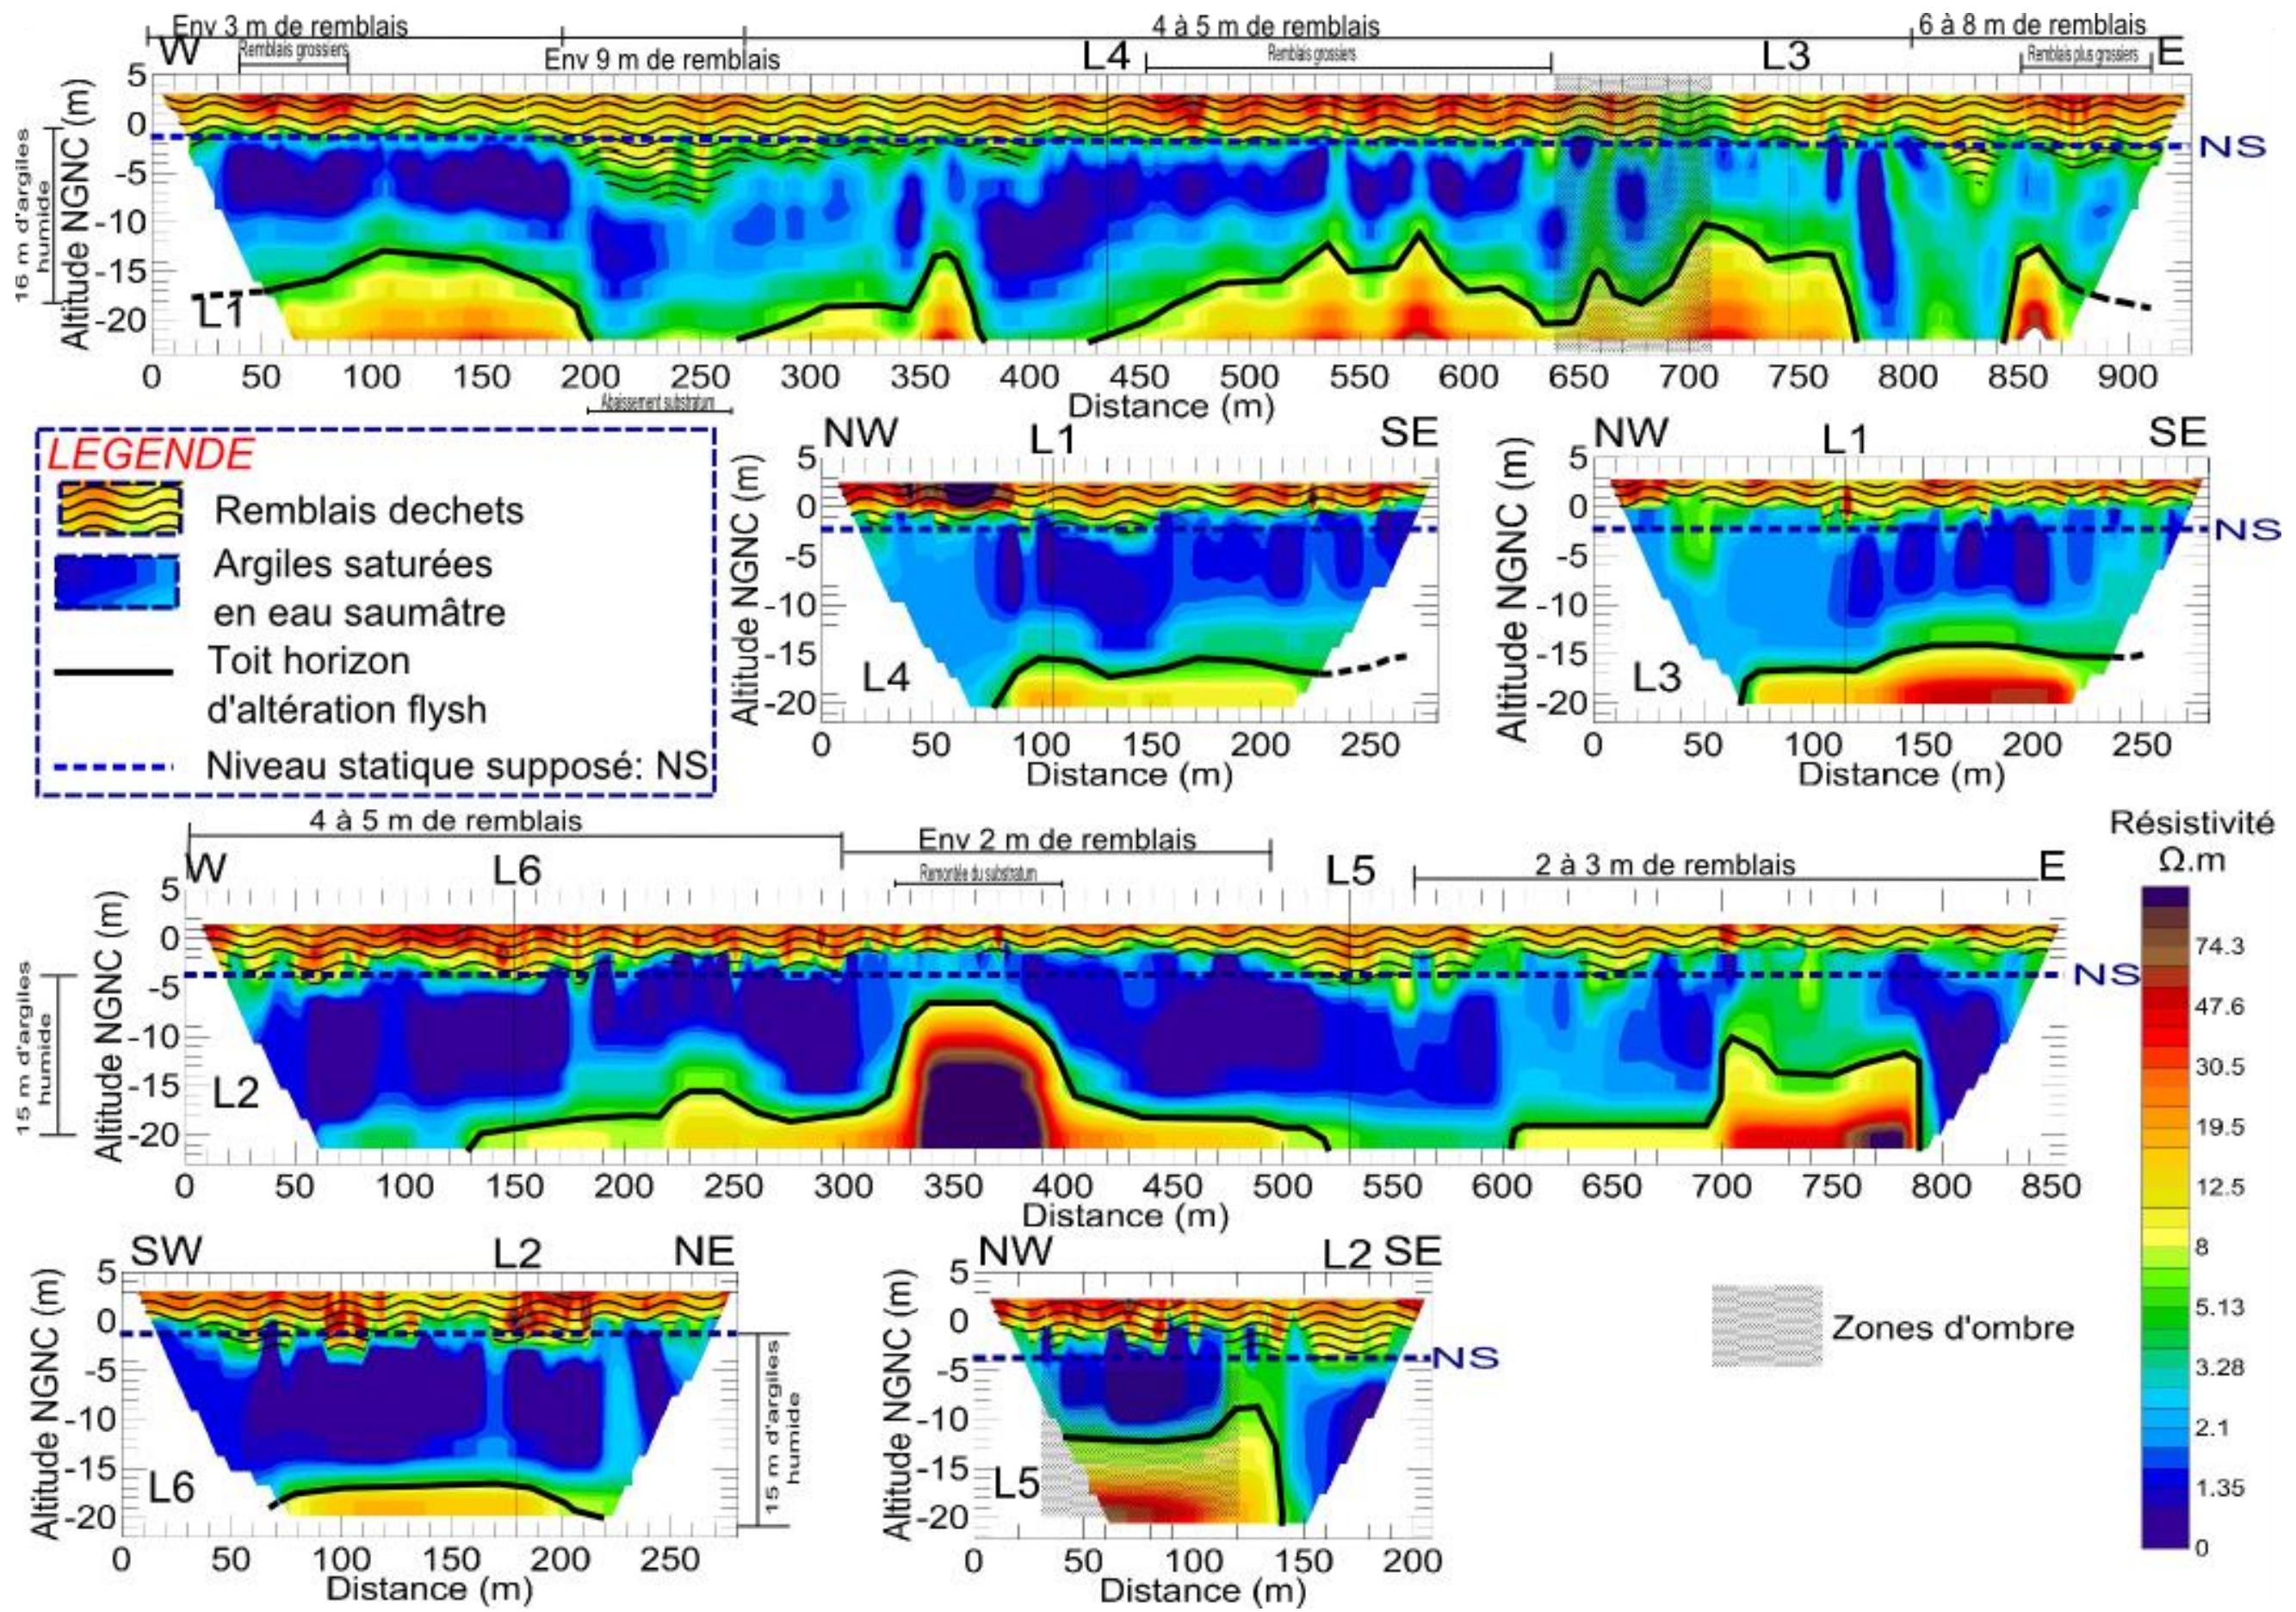
Figure 9 : Profils de tomographie électrique interprétés

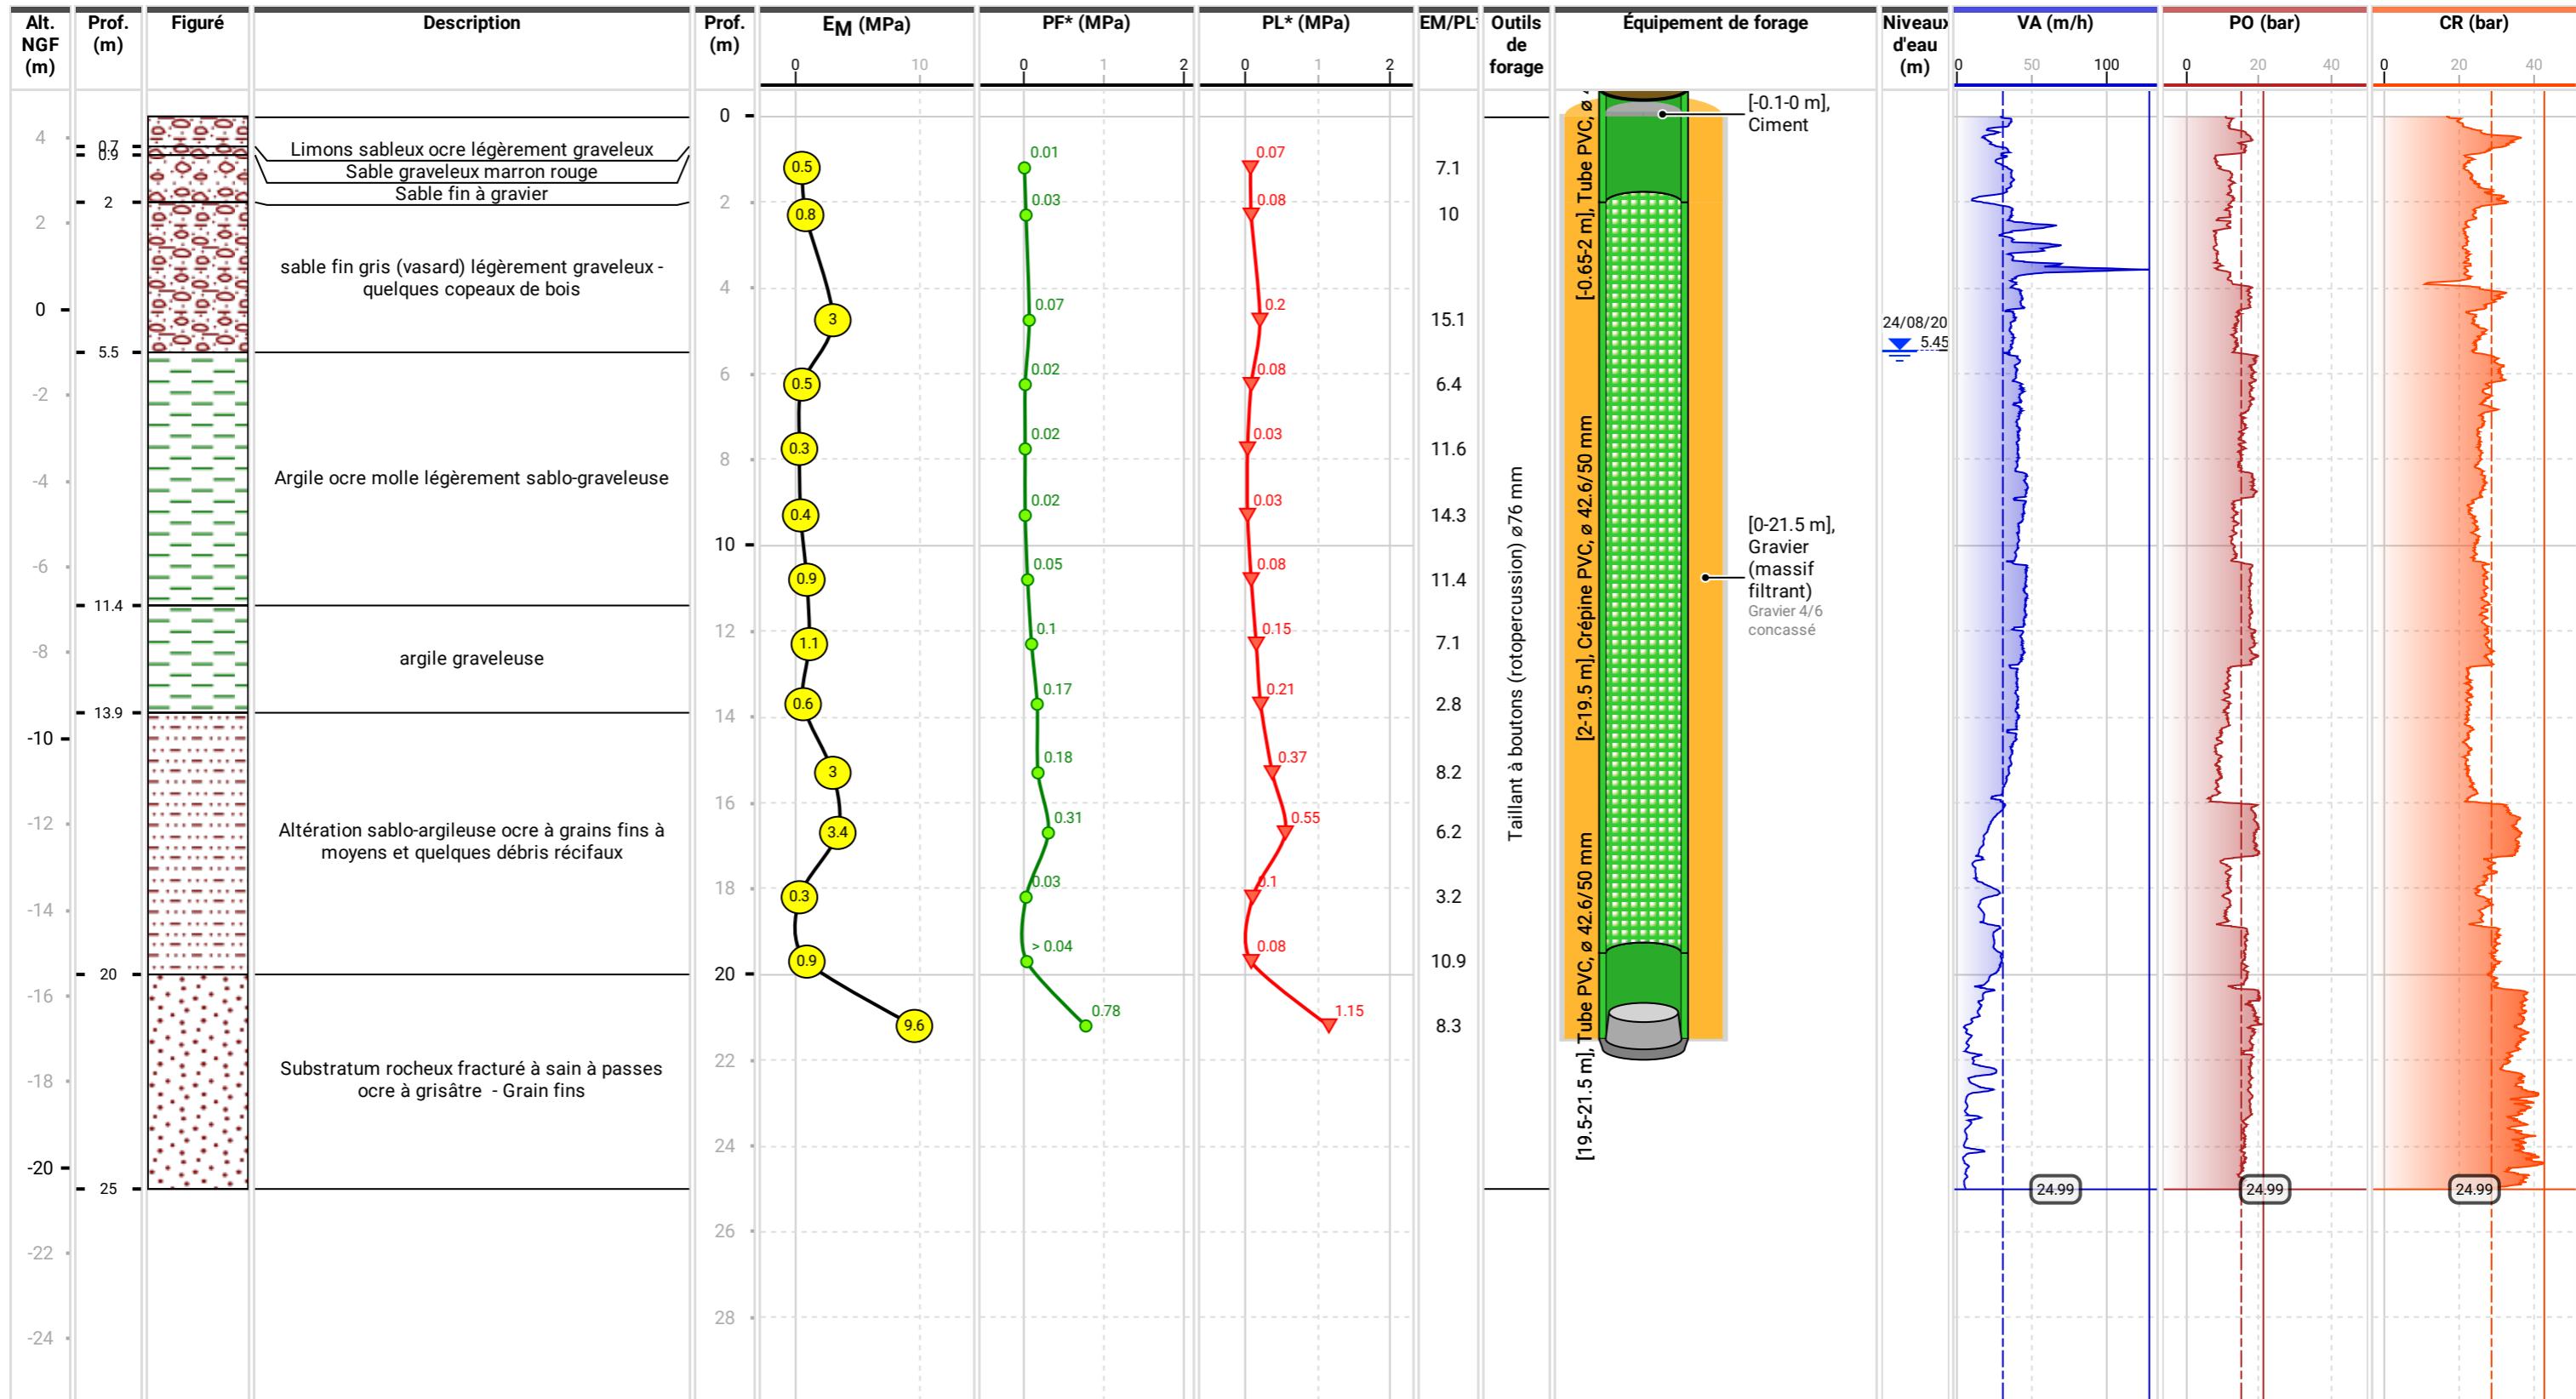
Client  
DFA  
Dossier  
AF16-0344  
Description du dossier  
Mission G1.PGC  
Chantier  
Site d'enfouissement de  
Observation  
Arrêt à 25 m

Cote début  
0 m  
Date de début  
02/04/2017 15:00:00  
Date de fin  
24/08/2017 15:00:00  
Machine  
**SEDIRDRILL**  
Opérateur  
ADE/ROW

Cote fin  
25 m  
Coordonnées  
RGNC Lambert NC / NGNC  
X  
445398  
Y  
219854  
Altitude GPS  
4.5 m

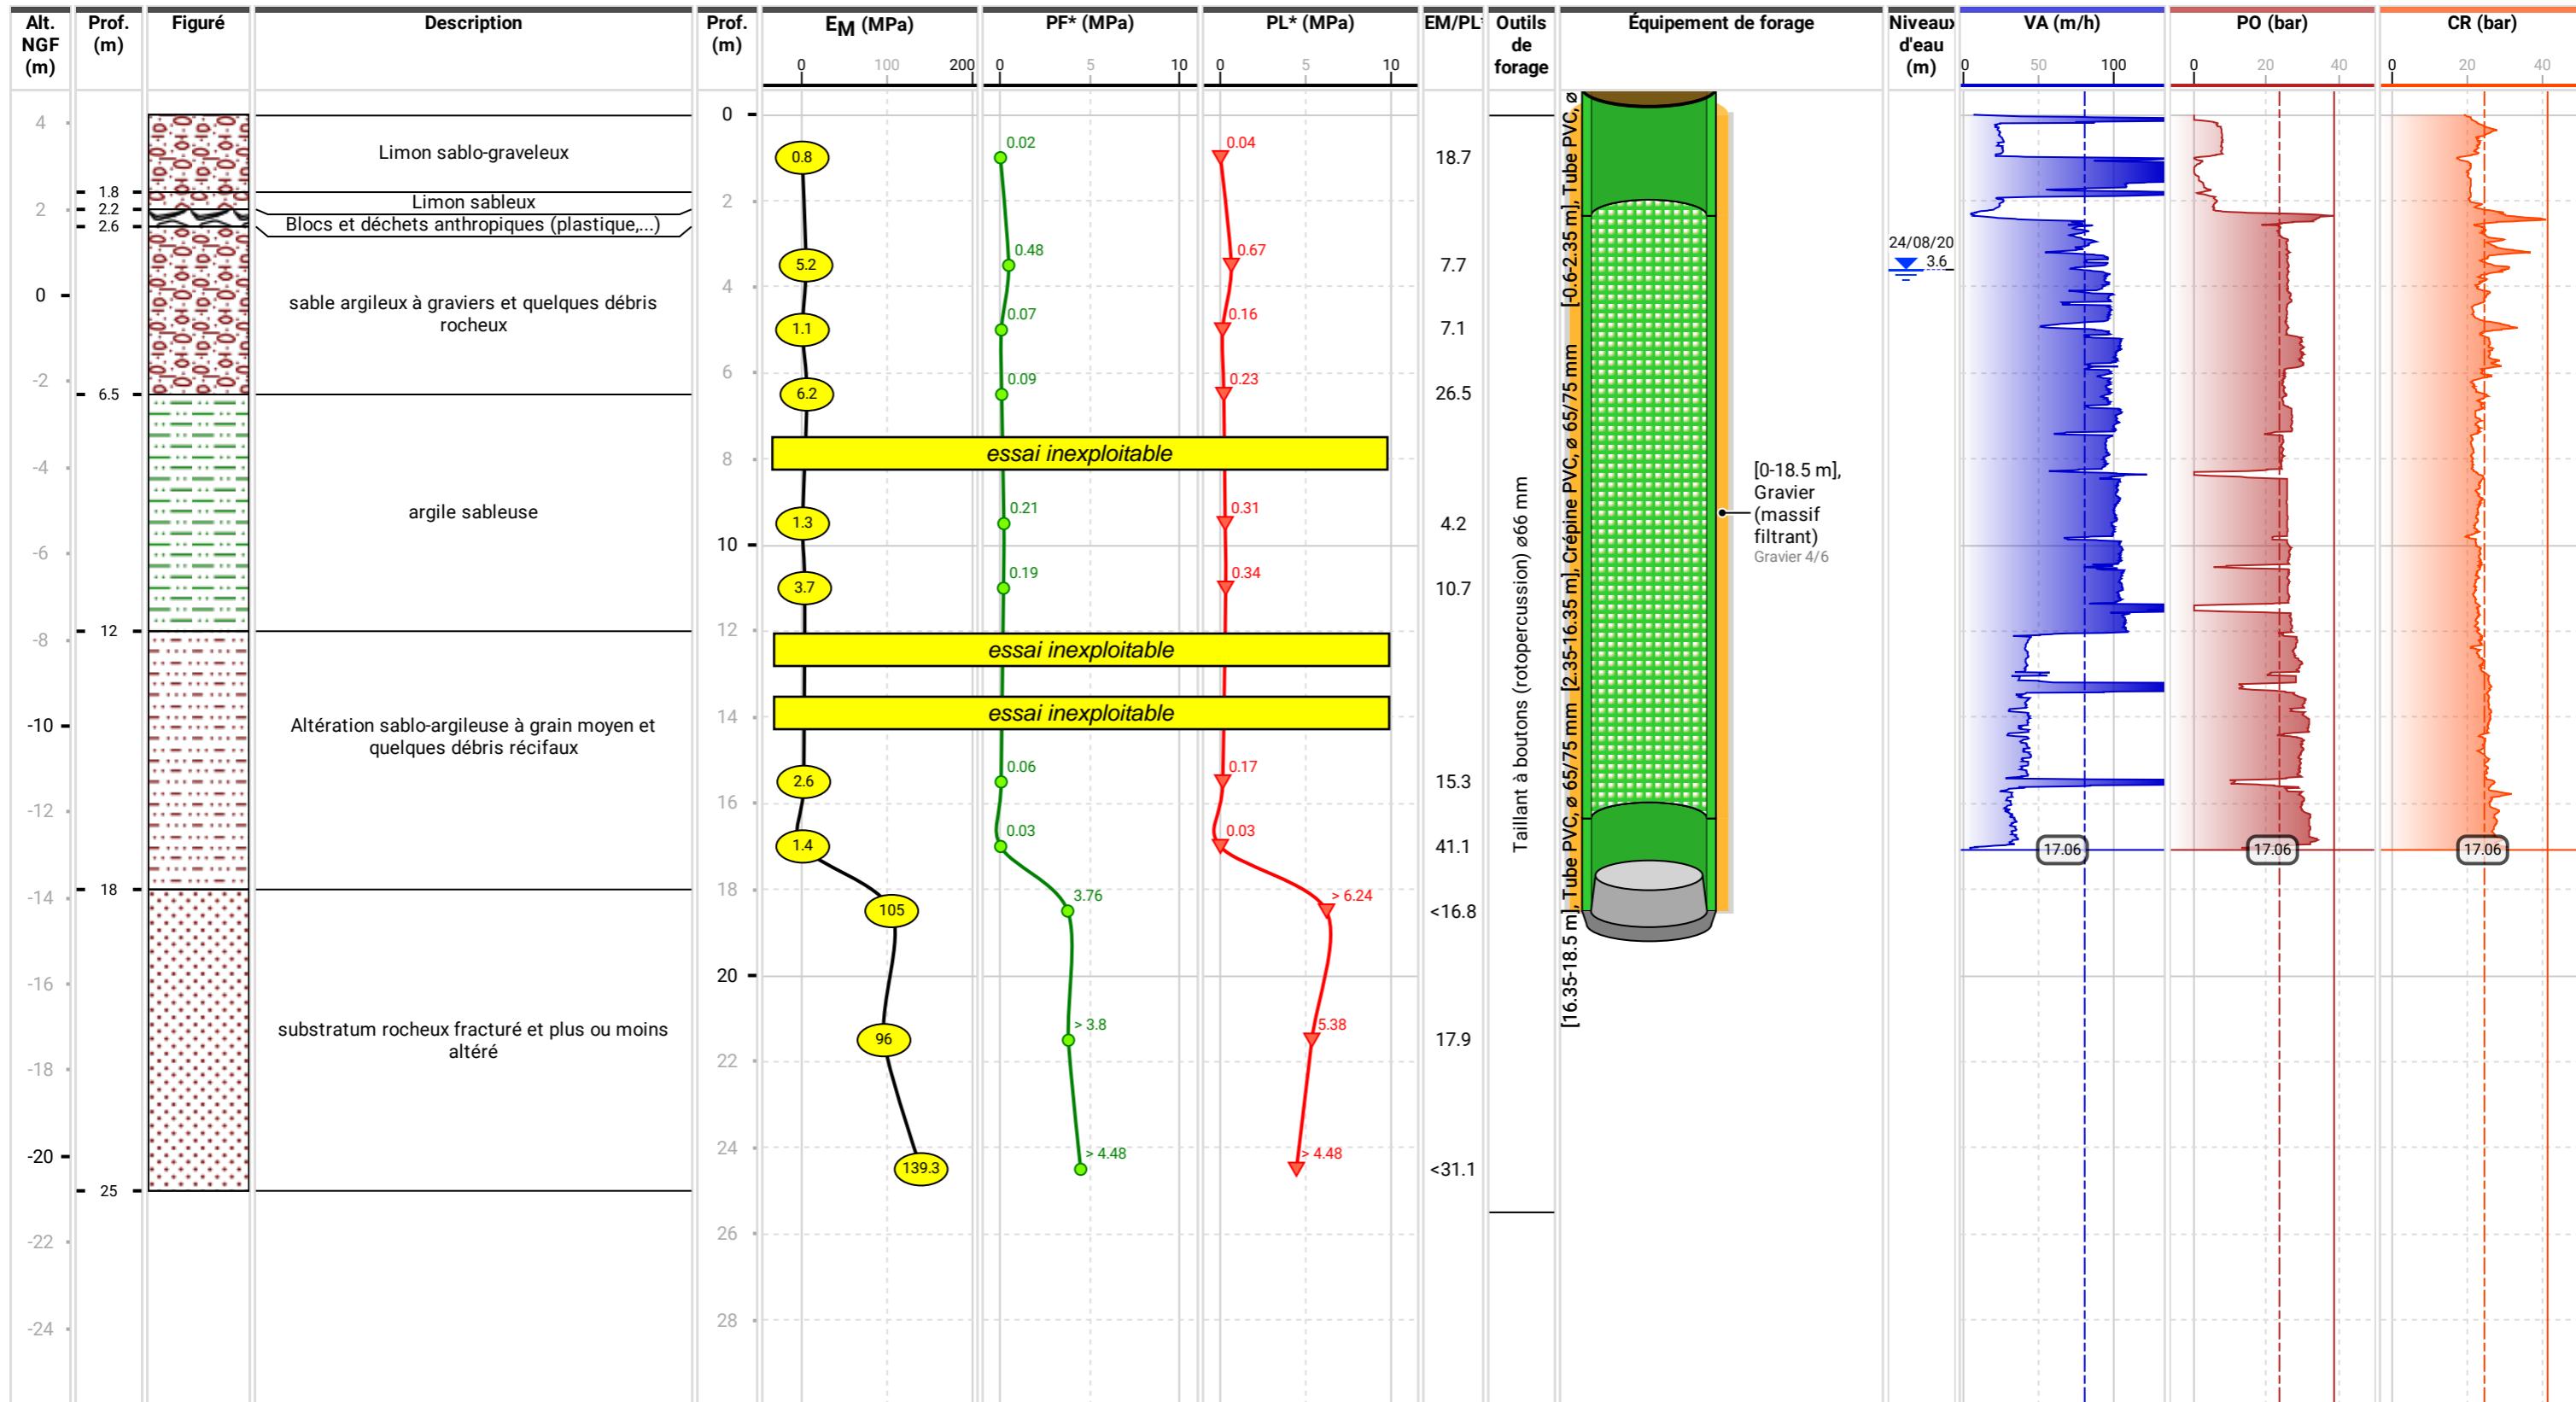
Forage  
SP2

**Sondage Pressiométrique**

Client  
DEPS  
Dossier  
AF16-0344  
Description du dossier  
Mission G1.PGC  
Chantier  
site d'enfouissement de déchets inertes de Koutio Koueta  
Observation  
Arrêt à 25 m

RGNC Lambert NC / NGNC  
X  
446611  
Y  
219467  
Altitude GPS  
4.2 m
