## BATIMENT 02 – BUREAUX - DDR

### ETUDE HISTORIQUE

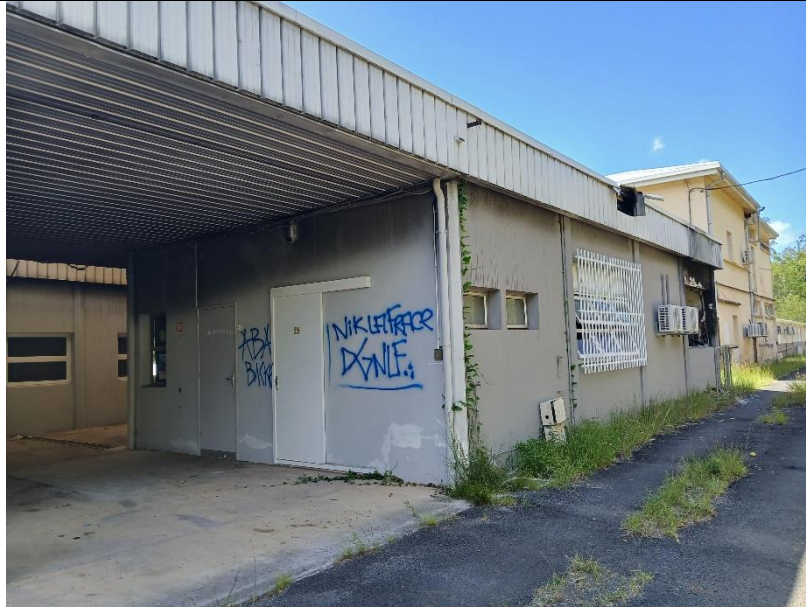
**PHOTOGRAPHIE DU BATIMENT**

Activités exercées	Immeuble incendié
Date de construction	Inconnue

Longueur	28.5 m	Largeur	18 m	Hauteur	3.5 m
Surface au sol	513 m <sup>2</sup>		Surface totale à démolir (y compris toiture)	513 m <sup>2</sup>

Niveaux	Rez de chaussée
Nombre d'entrées	12
Nombre de logements	/
Type toiture	Couverture métallique en bac acier sur structure métallique
Mitoyenneté	/

- Système de fondation superficiel supposé (non reconnu) type semelles filantes et/ou massifs isolés.
- Pas de vide sanitaire : dallage au sol
- Fosse septique

- Structure type poteaux-poutres en béton armé avec remplissage en blocs agglomérés creux enduits doubles faces.

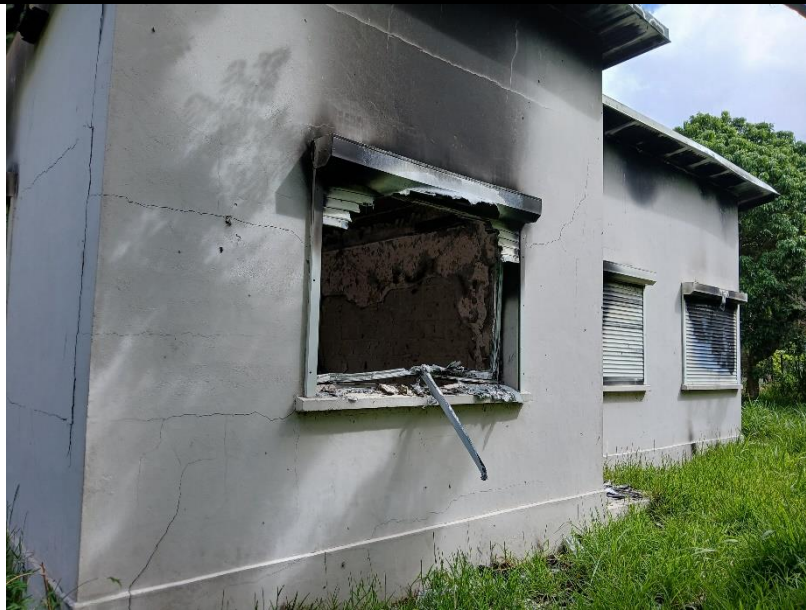
**PHOTOGRAPHIE DU BATIMENT**

Activités exercées	Logement individuel incendié
Date de construction	Inconnue

Longueur	10.9 m	Largeur	9 m	Hauteur	4.2 m
Surface au sol	91.6 m <sup>2</sup>		Surface totale à démolir (y compris toiture)	91.6 m <sup>2</sup>

Niveaux	Rez de chaussée
Nombre d'entrées	2
Nombre de logements	/
Type toiture	Couverture métallique en bac acier sur structure métallique
Mitoyenneté	/

- Système de fondation superficiel supposé (non reconnu) type semelles filantes et/ou massifs isolés.
- Pas de vide sanitaire : dallage au sol
- Fosse septique supposée

- Structure type poteaux-poutres en béton armé avec remplissage en blocs agglomérés creux enduits doubles faces.

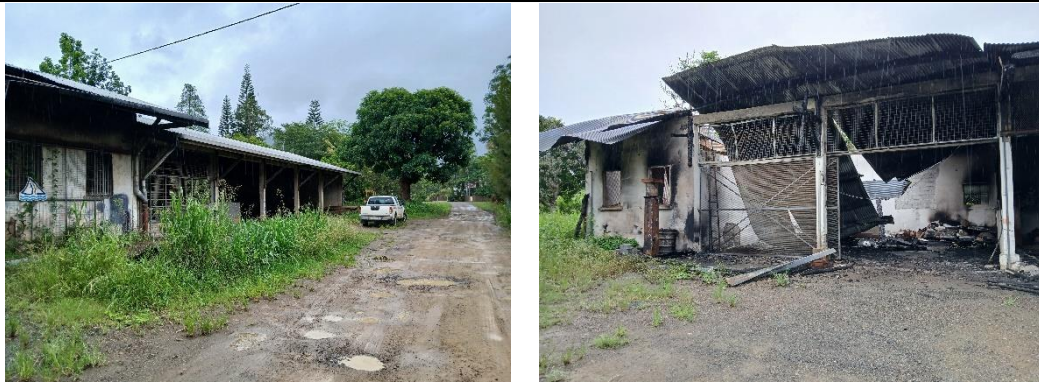
**PHOTOGRAPHIE DU BATIMENT**

Activités exercées	Immeuble incendié
Date de construction	Inconnue

DIMENSIONS					
Longueur	50 m	Largeur	10 m	Hauteur	6.4 m
Surface au sol	500 m <sup>2</sup>		Surface totale à démolir (y compris toiture)	500 m <sup>2</sup>

Niveaux	Rez de chaussée
Nombre d'entrées	Bâtiment ouvert
Nombre de logements	/
Type toiture	Couverture métallique en bac acier sur charpente bois
Déchets dangereux	Pompe à essence et cuve enterré. Résidu d'hydrocarbure Produits phytosanitaires
Mitoyenneté	/

- Système de fondation superficiel supposé (non reconnu) type semelles filantes et/ou massifs isolés.
- Pas de vide sanitaire : dallage au sol
- Présence d'une cuve à essence (non reconnue)

- Maçonnerie, pierre et chaînage béton

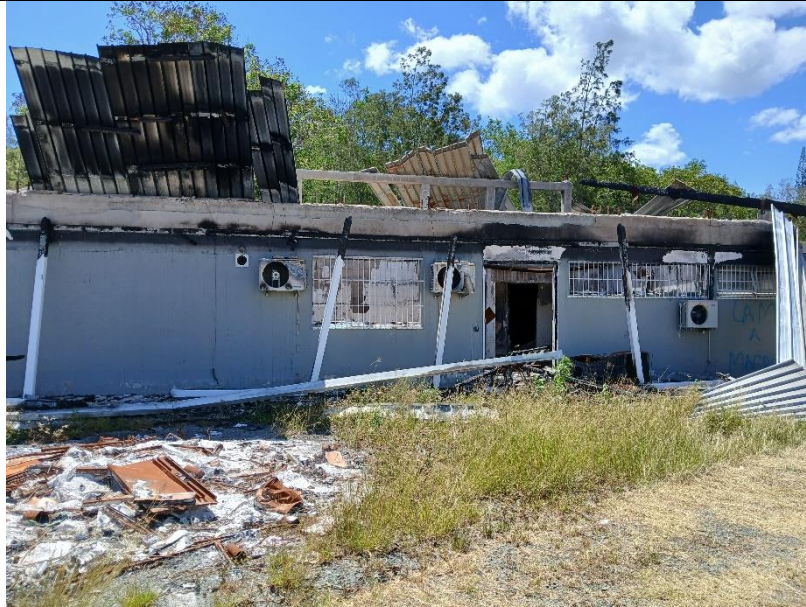
**PHOTOGRAPHIE DU BATIMENT**

Activités exercées	Immeuble incendié
Date de construction	Inconnue

DIMENSIONS					
Longueur	18.8 m	Largeur	9.9 m	Hauteur	3.5 m
Surface au sol	186.1 m <sup>2</sup>		Surface totale à démolir (y compris toiture)	186.1 m <sup>2</sup>

Niveaux	Rez de chaussée
Nombre d'entrées	3
Nombre de logements	/
Type toiture	Couverture métallique en bac acier sur structure métallique et arbalétrier béton
Mitoyenneté	/

- Système de fondation superficiel supposé (non reconnu) type semelles filantes et/ou massifs isolés.
- Pas de vide sanitaire : dallage au sol
- Fosse septique

- Structure type poteaux-poutres en béton armé avec remplissage en blocs agglomérés creux enduits doubles faces.

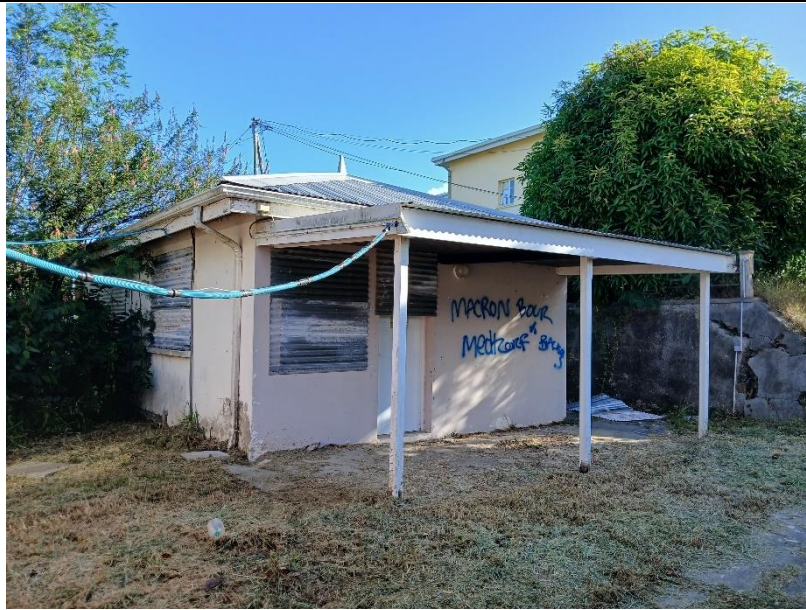
**PHOTOGRAPHIE DU BATIMENT**

Activités exercées	Immeuble incendié
Date de construction	Inconnue

Longueur	10 m	Largeur	6 m	Hauteur	3 m
Surface au sol	60 m <sup>2</sup>		Surface totale à démolir (y compris toiture)	60 m <sup>2</sup>

Niveaux	Rez de chaussée
Nombre d'entrées	12
Nombre de logements	/
Type toiture	Couverture métallique en bac acier sur structure bois
Déchets dangereux	Revêtement de façade : enduit amianté
Mitoyenneté	/

- Système de fondation superficiel supposé (non reconnu) type semelles filantes et/ou massifs isolés.
- Pas de vide sanitaire : dallage au sol
- Fosse septique

- Structure type poteaux-poutres en béton armé avec remplissage en blocs agglomérés creux enduits doubles faces.

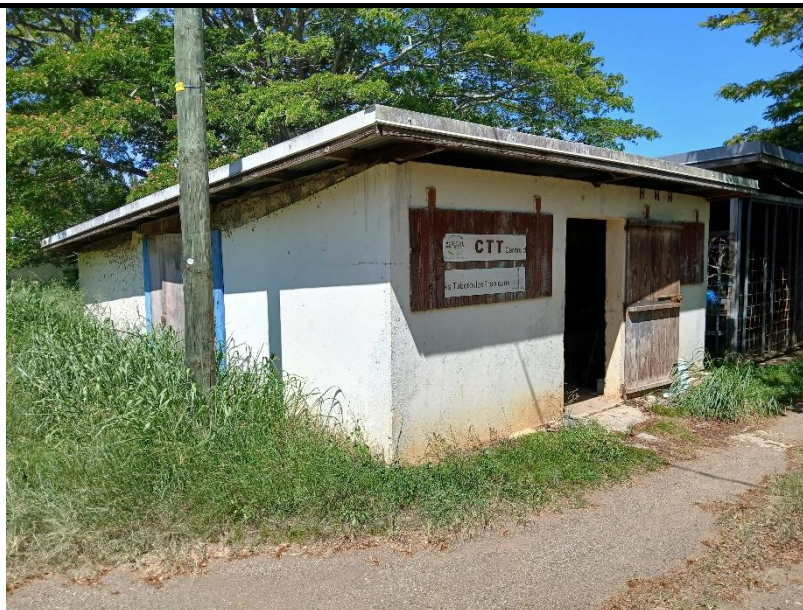
**PHOTOGRAPHIE DU BATIMENT**

Activités exercées	Bâtiment de stockage
Date de construction	Inconnue

Longueur	6.4 m	Largeur	5 m	Hauteur	3 m
Surface au sol	60 m <sup>2</sup>		Surface totale à démolir (y compris toiture)	60 m <sup>2</sup>

Niveaux	Rez de chaussée
Nombre d'entrées	1
Nombre de logements	/
Type toiture	Couverture métallique en bac acier sur structure bois
Mitoyenneté	/

- Système de fondation superficiel supposé (non reconnu) type semelles filantes et/ou massifs isolés.
- Pas de vide sanitaire : dallage au sol

- Structure type poteaux-poutres en béton armé avec remplissage en blocs agglomérés creux avec et sans enduits doubles faces.

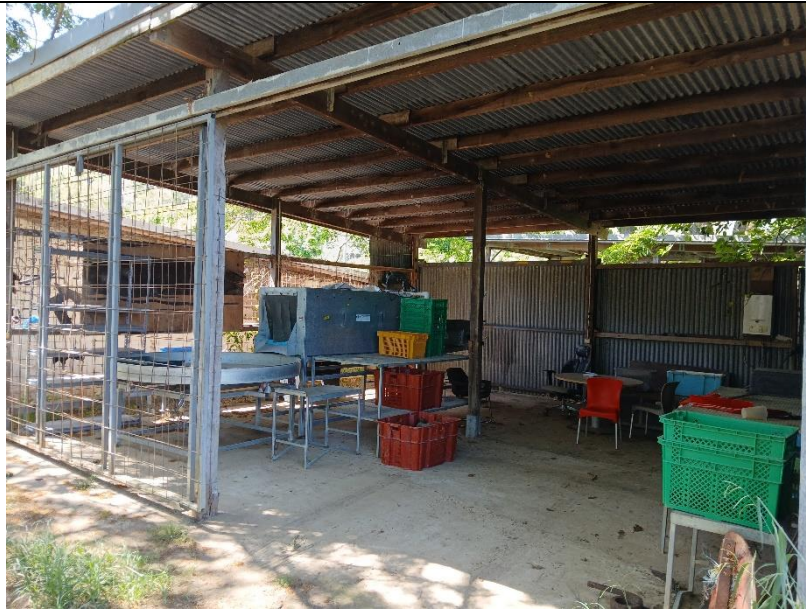
**PHOTOGRAPHIE DU BATIMENT**

Activités exercées	Bâtiment de stockage
Date de construction	Inconnue

<b>DIMENSIONS</b>					
Longueur	8 m	Largeur	5.6 m	Hauteur	3 m
Surface au sol	45 m <sup>2</sup>		Surface totale à démolir (y compris toiture)	45 m <sup>2</sup>

Niveaux	Rez de chaussée
Nombre d'entrées	Bâtiment ouvert
Nombre de logements	/
Type toiture	Couverture métallique en bac acier sur structure bois
Mitoyenneté	/

- Système de fondation superficiel supposé (non reconnu) type semelles filantes et/ou massifs isolés.
- Pas de vide sanitaire : dallage au sol

- Structure légère

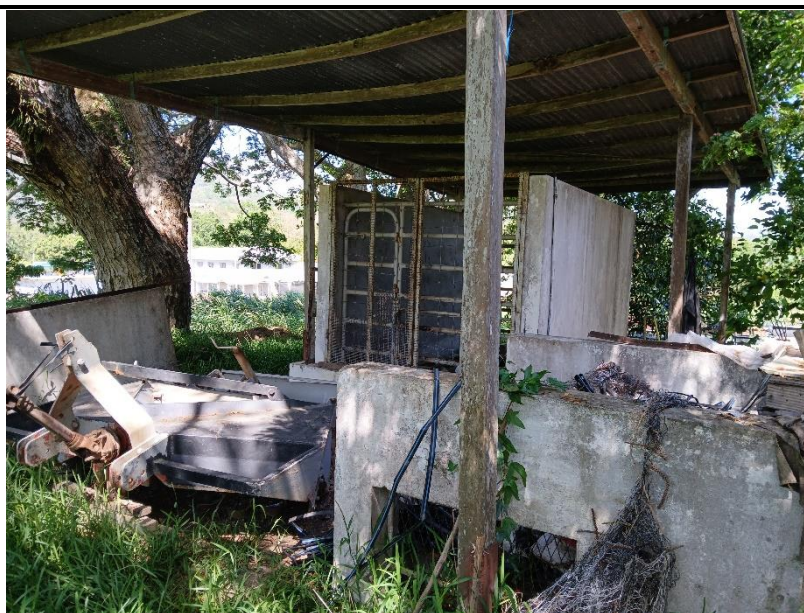
**PHOTOGRAPHIE DU BATIMENT**

Activités exercées	Bâtiment de stockage
Date de construction	Inconnue

Longueur	9 m	Largeur	6 m	Hauteur	3 m
Surface au sol	54 m <sup>2</sup>		Surface totale à démolir (y compris toiture)	54 m <sup>2</sup>

Niveaux	Rez de chaussée
Nombre d'entrées	Bâtiment ouvert
Nombre de logements	/
Type toiture	Couverture métallique en bac acier sur structure bois
Mitoyenneté	/

- Système de fondation superficiel supposé (non reconnu) type semelles filantes et/ou massifs isolés.
- Pas de vide sanitaire : dallage au sol

- Structure légère

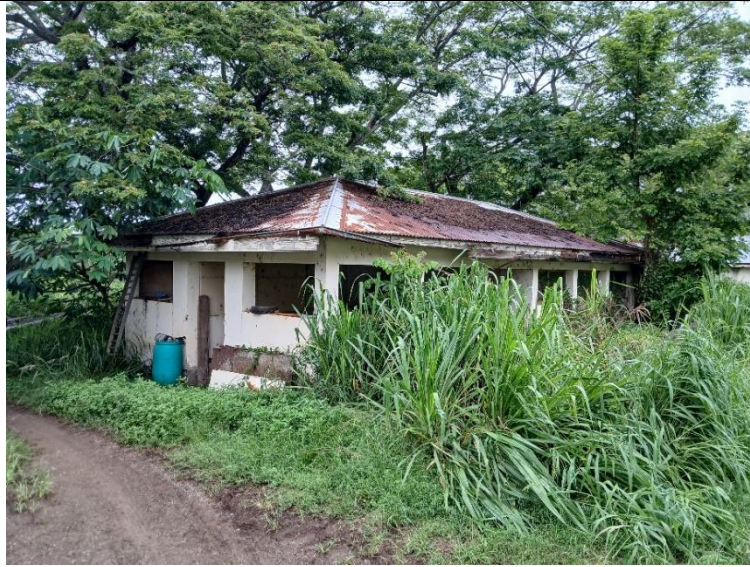
**PHOTOGRAPHIE DU BATIMENT**

Activités exercées	Bâtiment d'élevage
Date de construction	Inconnue

Longueur	12 m	Largeur	6.1 m	Hauteur	3 m
Surface au sol	73.2 m <sup>2</sup>	Surface totale à démolir (y compris toiture)	73.2 m <sup>2</sup>

Niveaux	Rez de chaussée
Nombre d'entrées	6
Nombre de logements	/
Type toiture	Couverture métallique en bac acier sur structure bois
Déchets dangereux	Revêtement de façade : enduit amianté Revêtement de murs : enduit amianté Menuiseries extérieures : Joint mastic vitre Produits phytosanitaires
Mitoyenneté	/

- Système de fondation superficiel supposé (non reconnu) type semelles filantes et/ou massifs isolés.
- Pas de vide sanitaire : dallage au sol

Structure type poteaux-poutres en béton armé avec remplissage en blocs agglomérés creux avec et sans enduits doubles faces.

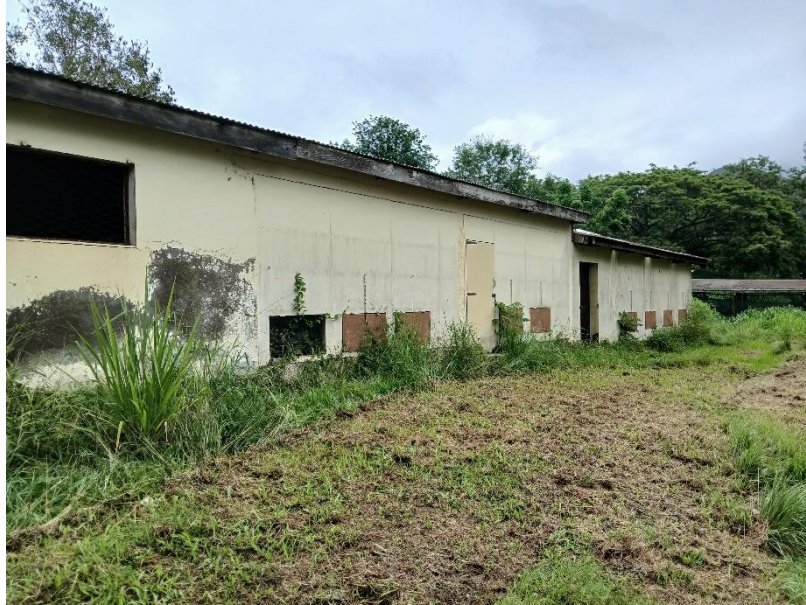
**PHOTOGRAPHIE DU BATIMENT**

Activités exercées	Bâtiment de stockage
Date de construction	Inconnue

Longueur	33.2 m	Largeur	3.8 m	Hauteur	3 à 3.5 m
Surface au sol	126 m <sup>2</sup>	Surface totale à démolir (y compris toiture)	126 m <sup>2</sup>

Niveaux	Rez de chaussée
Nombre d'entrées	3
Nombre de logements	/
Type toiture	Couverture métallique en bac acier sur structure bois
Mitoyenneté	/

- Système de fondation superficiel supposé (non reconnu) type semelles filantes et/ou massifs isolés.
- Pas de vide sanitaire : dallage au sol

- Structure type poteaux-poutres en béton armé avec remplissage en blocs agglomérés creux avec et sans enduits doubles faces.
- Structure légère.

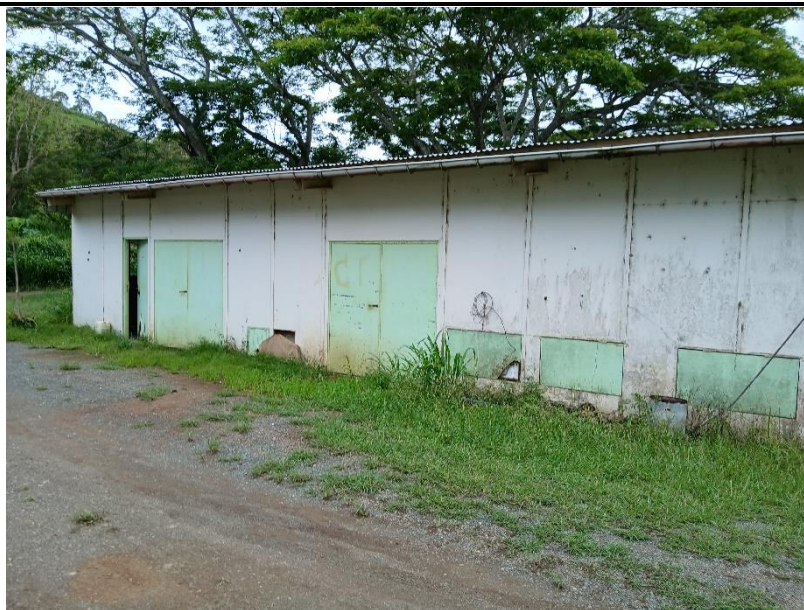
**PHOTOGRAPHIE DU BATIMENT**

Activités exercées	Bâtiment de stockage
Date de construction	Inconnue

Longueur	14.1 m	Largeur	8 m	Hauteur	3 à 4 m
Surface au sol	113 m <sup>2</sup>		Surface totale à démolir (y compris toiture)	113 m <sup>2</sup>

Niveaux	Rez de chaussée
Nombre d'entrées	3
Nombre de logements	/
Type toiture	Couverture métallique en bac acier sur structure métallique
Mitoyenneté	/

- Système de fondation superficiel supposé (non reconnu) type semelles filantes et/ou massifs isolés.
- Pas de vide sanitaire : dallage au sol

- Structure légère.

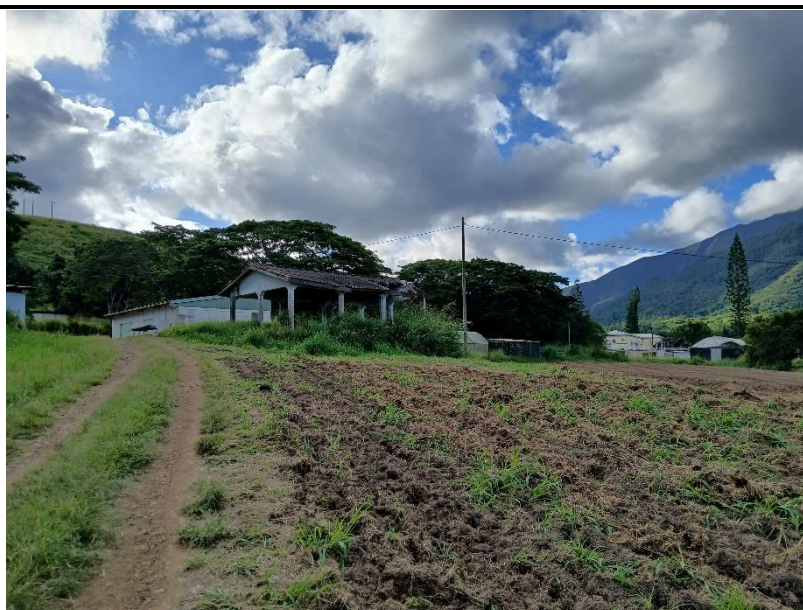
**PHOTOGRAPHIE DU BATIMENT**

Activités exercées	Bâtiment de stockage
Date de construction	Inconnue

Longueur	5 m	Largeur	5 m	Hauteur	4 m
Surface au sol	25 m <sup>2</sup>		Surface totale à démolir (y compris toiture)	25 m <sup>2</sup>

Niveaux	Rez de chaussée
Nombre d'entrées	Bâtiment ouvert
Nombre de logements	/
Type toiture	Couverture avec plaques ondulées en fibres-ciment amiantées
Déchets dangereux	Toitures – plaques ondulées en fibres-ciment
Mitoyenneté	/

- Système de fondation superficiel supposé (non reconnu) type semelles filantes et/ou massifs isolés.
- Pas de vide sanitaire : dallage au sol

- Structure type poteaux-poutres en béton armé avec remplissage en blocs agglomérés creux avec et sans enduits doubles faces.

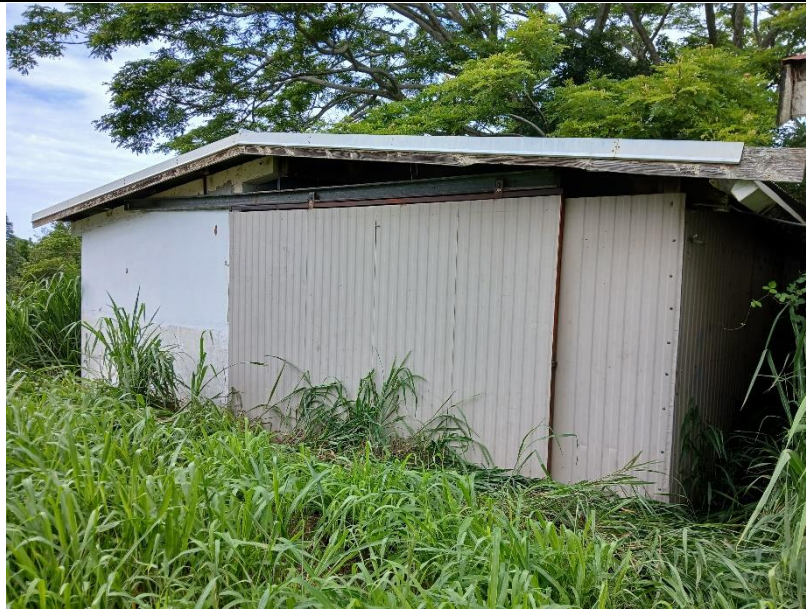
**PHOTOGRAPHIE DU BATIMENT**

Activités exercées	Bâtiment de stockage
Date de construction	Inconnue

Longueur	10.7 m	Largeur	8.7 m	Hauteur	3 m
Surface au sol	93 m <sup>2</sup>	Surface totale à démolir (y compris toiture)	93 m <sup>2</sup>

Niveaux	Rez de chaussée
Nombre d'entrées	1
Nombre de logements	/
Type toiture	Couverture métallique en bac acier sur structure bois
Déchets dangereux	Produits phytosanitaires
Mitoyenneté	/

- Système de fondation superficiel supposé (non reconnu) type semelles filantes et/ou massifs isolés.
- Pas de vide sanitaire : dallage au sol

- Structure type poteaux-poutres en béton armé avec remplissage en blocs agglomérés creux avec et sans enduits doubles faces.
- Structure légère.

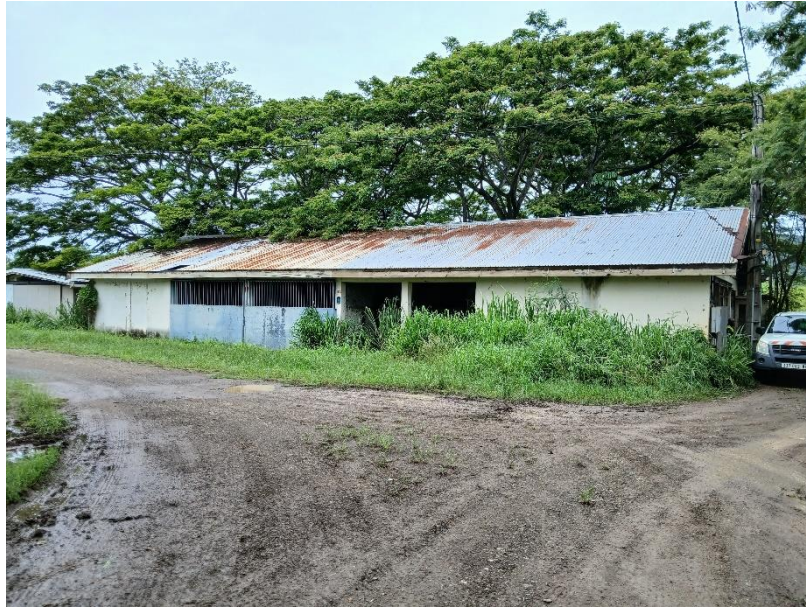
**PHOTOGRAPHIE DU BATIMENT**

Activités exercées	Bâtiment de stockage
Date de construction	Inconnue

Longueur	25 m	Largeur	9.5 m	Hauteur	5 m
Surface au sol	237.5 m <sup>2</sup>		Surface totale à démolir (y compris toiture)	237.5 m <sup>2</sup>

Niveaux	Rez de chaussée
Nombre d'entrées	5
Nombre de logements	/
Type toiture	Couverture métallique en bac acier sur structure bois
Déchets dangereux	Extérieur : Conduit de ventilation en fibre ciment Revêtement de sol : Ragréage
Mitoyenneté	/

- Système de fondation superficiel supposé (non reconnu) type semelles filantes et/ou massifs isolés.
- Pas de vide sanitaire : dallage au sol
- Fosse septique supposée

- Structure type poteaux-poutres en béton armé avec remplissage en blocs agglomérés creux avec et sans enduits doubles faces.

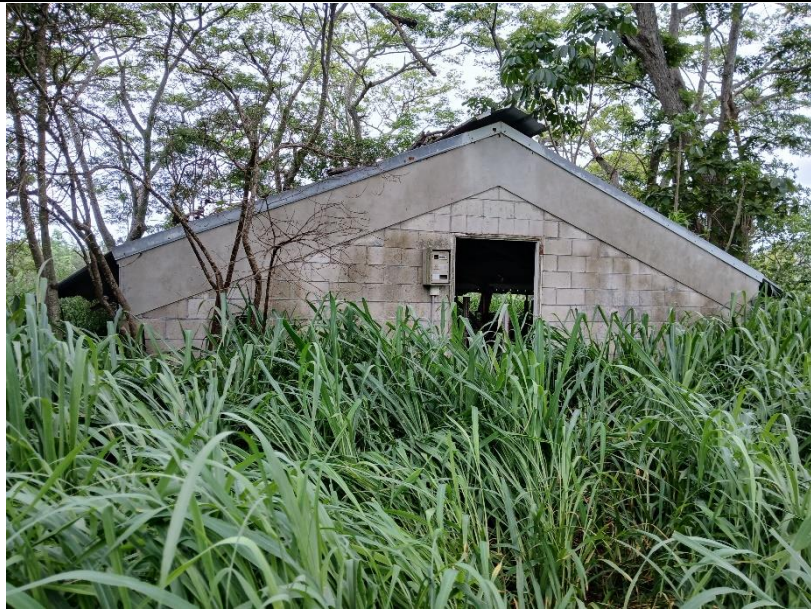
**PHOTOGRAPHIE DU BATIMENT**

Activités exercées	Bâtiment d'élevage
Date de construction	Inconnue

Longueur	16.2 m	Largeur	8 m	Hauteur	3.2 m
Surface au sol	130 m <sup>2</sup>		Surface totale à démolir (y compris toiture)	130 m <sup>2</sup>

Niveaux	Rez de chaussée
Nombre d'entrées	Bâtiment ouvert
Nombre de logements	/
Type toiture	Couverture métallique en bac acier sur structure métallique
Mitoyenneté	/

- Système de fondation superficiel supposé (non reconnu) type semelles filantes et/ou massifs isolés.
- Pas de vide sanitaire : dallage au sol

- Structure type poteaux-poutres en béton armé avec remplissage en blocs agglomérés creux avec et sans enduits doubles faces.

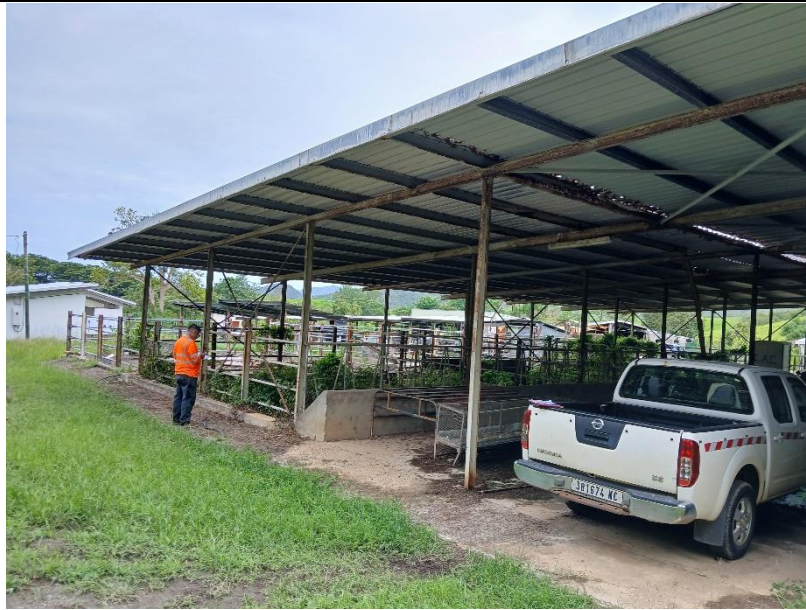
**PHOTOGRAPHIE DU BATIMENT**

Activités exercées	Bâtiment de stockage
Date de construction	Inconnue

Longueur	24 m	Largeur	24 m	Hauteur	3 m
Surface au sol	576 m <sup>2</sup>		Surface totale à démolir (y compris toiture)	576 m <sup>2</sup>

Niveaux	Rez de chaussée
Nombre d'entrées	Bâtiment ouvert
Nombre de logements	/
Type toiture	Couverture métallique en bac acier sur structure métallique
Mitoyenneté	/

- Système de fondation superficiel supposé (non reconnu) type semelles filantes et/ou massifs isolés.
- Pas de vide sanitaire : dallage au sol

- Structure légère.

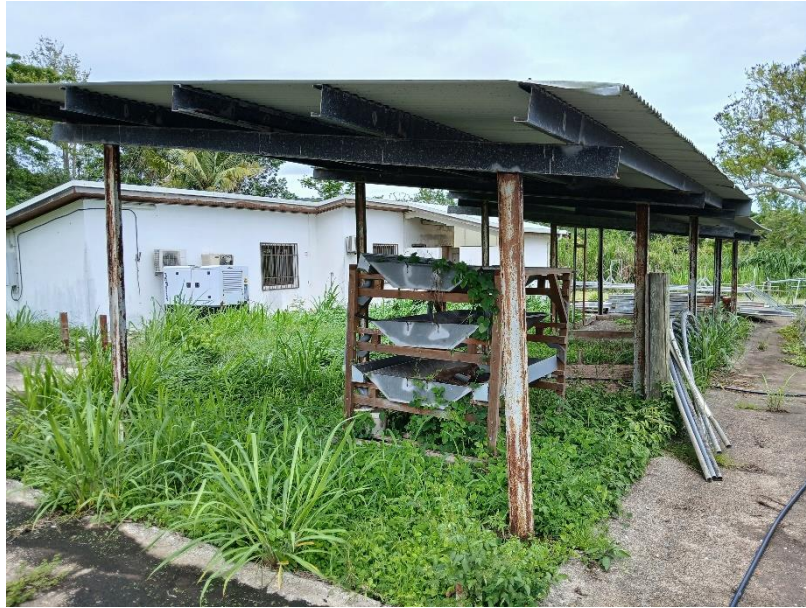
**PHOTOGRAPHIE DU BATIMENT**

Activités exercées	Bâtiment de stockage
Date de construction	Inconnue

Longueur	30 m	Largeur	3.8 m	Hauteur	2 m
Surface au sol	114 m <sup>2</sup>		Surface totale à démolir (y compris toiture)	114 m <sup>2</sup>

Niveaux	Rez de chaussée
Nombre d'entrées	Bâtiment ouvert
Nombre de logements	/
Type toiture	Couverture métallique en bac acier sur structure bois
Mitoyenneté	/

- Système de fondation superficiel supposé (non reconnu) type semelles filantes et/ou massifs isolés.
- Pas de vide sanitaire : dallage au sol

- Structure légère.

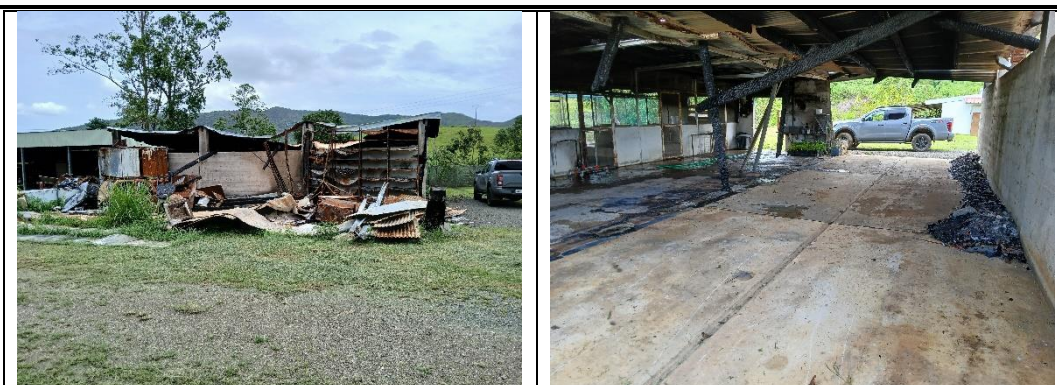
### PHOTOGRAPHIE DU BATIMENT

Activités exercées	Immeuble incendié
Date de construction	Inconnue

DIMENSIONS					
Longueur	20.5 m	Largeur	13.5 m	Hauteur	3 m
Surface au sol	276.7 m <sup>2</sup>		Surface totale à démolir (y compris toiture)	276.7 m <sup>2</sup>

Niveaux	Rez de chaussée
Nombre d'entrées	Bâtiment ouvert
Nombre de logements	/
Type toiture	Couverture métallique en bac acier sur structure métallique
Déchets dangereux	Conduit en fibre ciment (zone non impactée par les travaux)
Mitoyenneté	/

- Système de fondation superficiel supposé (non reconnu) type semelles filantes et/ou massifs isolés.
- Pas de vide sanitaire : dallage au sol

- Structure type poteaux-poutres en béton armé avec remplissage en blocs agglomérés.

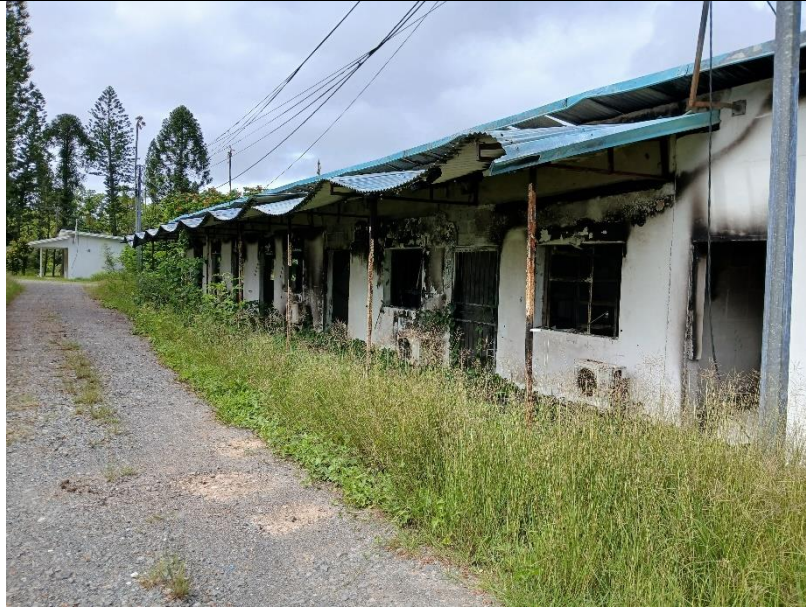
**PHOTOGRAPHIE DU BATIMENT**

Activités exercées	Immeuble incendié
Date de construction	Inconnue

DIMENSIONS					
Longueur	32.6 m	Largeur	17 m	Hauteur	3 m
Surface au sol	351.6 m <sup>2</sup>		Surface totale à démolir (y compris toiture)	351.6 m <sup>2</sup>

Niveaux	Rez de chaussée
Nombre d'entrées	12
Nombre de logements	/
Type toiture	Couverture métallique en bac acier sur structure bois
Mitoyenneté	/

- Système de fondation superficiel supposé (non reconnu) type semelles filantes et/ou massifs isolés.
- Pas de vide sanitaire : dallage au sol

- Structure type poteaux-poutres en béton armé avec remplissage en blocs agglomérés creux enduits doubles faces.

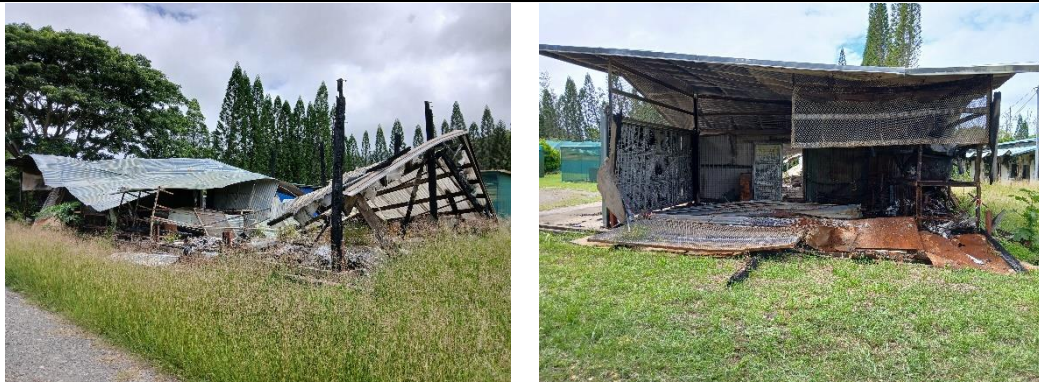
**PHOTOGRAPHIES DU BATIMENT**

Activités exercées	Immeuble incendié
Date de construction	Inconnue

DIMENSIONS					
Longueur	20 m	Largeur	10 m	Hauteur	3 m
Surface au sol	200 m <sup>2</sup>		Surface totale à démolir (y compris toiture)	200 m <sup>2</sup>

Niveaux	Rez de chaussée
Nombre d'entrées	Bâtiment ouvert
Nombre de logements	/
Type toiture	Couverture métallique en bac acier sur structure métallique
Mitoyenneté	/

- Système de fondation superficiel supposé (non reconnu) type semelles filantes et/ou massifs isolés.
- Pas de vide sanitaire : dallage au sol

- Structure légère.

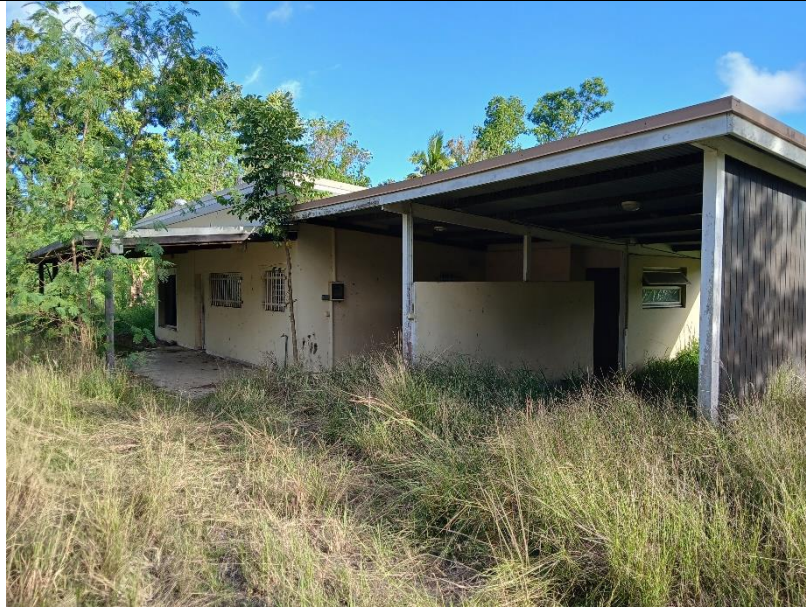
**PHOTOGRAPHIE DU BATIMENT**

Activités exercées	Logement individuel
Date de construction	Inconnue

Longueur	13 m	Largeur	8 m	Hauteur	3 m
Surface au sol	104 m <sup>2</sup>		Surface totale à démolir (y compris toiture)	104 m <sup>2</sup>

Niveaux	Rez de chaussée
Nombre d'entrées	2
Nombre de logements	/
Type toiture	Couverture métallique en bac acier sur structure métallique
Mitoyenneté	/

- Système de fondation superficiel supposé (non reconnu) type semelles filantes et/ou massifs isolés.
- Pas de vide sanitaire : dallage au sol
- Fosse septique supposée

- Structure type poteaux-poutres en béton armé avec remplissage en blocs agglomérés creux avec et sans enduits doubles faces.

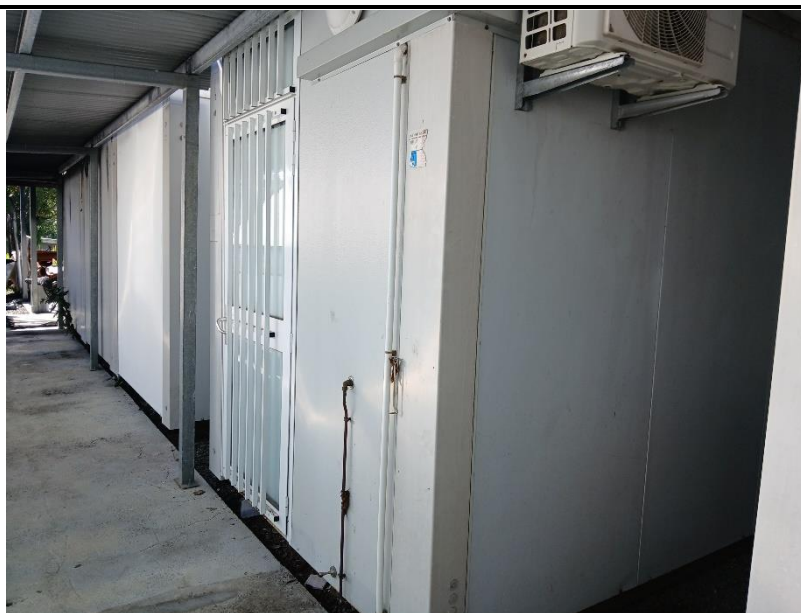
**PHOTOGRAPHIE DU BATIMENT**

Activités exercées	Algecos incendiés
Date de construction	Inconnue

Longueur	6.2 m/algeco	Largeur	2.5 m/algeco	Hauteur	3 m
Surface au sol	227 m <sup>2</sup>		Surface totale à démolir (y compris toiture)	227 m <sup>2</sup>

Niveaux	Rez de chaussée
Nombre d'entrées	4
Nombre de logements	/
Type toiture	Couverture métallique en bac acier sur structure métallique
Mitoyenneté	/

- Structure métallique sur plots béton

- 12 Algeco dont 6 incendiés
- Construction modulaire
