DAEM SUBDIVISION NORD LA FOA

AUDIT DE SECURITE

DESTINATAIRE :	D.A.E.M.	ES2 - 1675.9.20
Bureau d'études	ETUDES SECURITE SERVICES	Affaire suivie par : Anne GUESDON

DATES :	Modificatifs	Indices
NOVEMBRE 2020	Edition originale	
		A
		B
		C
		D

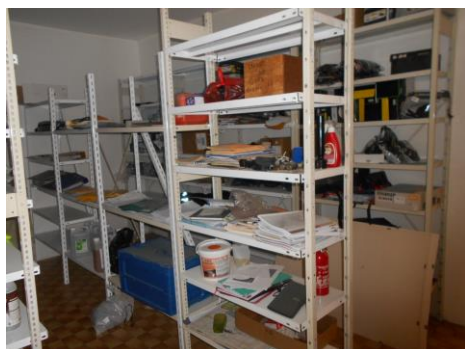
Stockage (5)

- Local Stock (5) :

Le local Stock (5) présente des parois maçonnées CF 1 heure dont nous ne savons pas si elles sont bâties jusque sous couverture, y compris calfeutrements entre pannes.

La porte d'accès côté Bureau (4) est pleine mais ne présente pas de ferme porte.

Il n'existe pas de porte d'isolement vis-à-vis du local Rangement (7).

Le local est surmonté d'un faux-plafond en plaques de plâtre. Le nombre de plaques n'a pas pu être déterminé avec précision (vraisemblablement 1 plaque CF ¼ d'heure).

Il nous parait souhaitable, à minima, d'isoler le local Stock (5), ce qui nécessitera de :

Equiper la porte de communication avec le bureau (4) d'un ferme-porte,
Installer un bloc-porte CF ½ heure avec ferme-porte vis-à-vis du Rangement (7),
Vérifier si les parois sont bâties jusque sous pannes et/ou si le faux-plafond est CF 1 heure.
A défaut rendre le faux-plafond CF 1 heure.

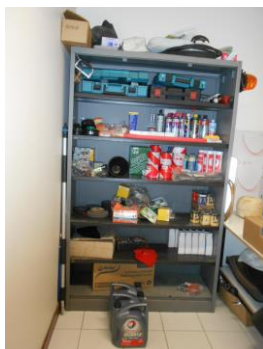
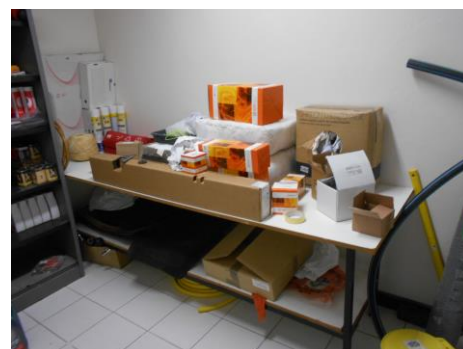
- Local Rangement (7) :

Le local rangement (7) est isolé par parois en plaques de plâtre. Le nombre de plaque n'a pas pu être déterminé avec précision (vraisemblablement 1 plaque CF ¼ d'heure de chaque côté, soit un CF ½ heure).

Nous n'avons pas la certitude que ces cloisons soient bâties jusqu'en sous-face de couverture.

Le faux-plafond est en PVC.

Dans l'idéal, l'isolement du local Rangement (7) pourrait être assuré par les actions suivantes :

Vérifier le degré CF 1 heure des parois et les renforcer si besoin,
Réaliser un faux-plafond CF 1 heure en remplacement du faux-plafond PVC,
Installer un bloc-porte CF ½ heure avec ferme-porte vis-à-vis du Bureau (6).

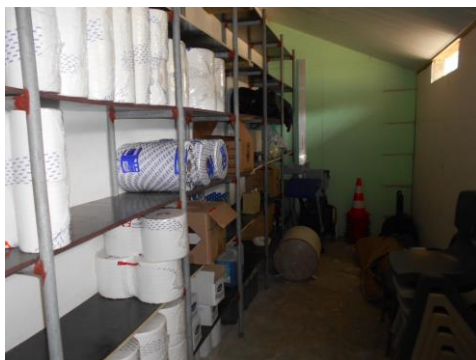
Local rangement

- Local de rangement :

Le local « rangement » et le local « femme de ménage » sont isolés par une cloison légère qui ne nous parait pas CF 1 heure.

La paroi est maçonnée côté « WC femme ».

La porte d'accès n'est pas CF et non équipée d'un ferme-porte.

Du point de vue de l'isolement envers le « Bureau T23 » et de l'évacuation depuis les « WC femme », il est recommandé de :

Remplacer la porte par une porte pleine,
Installer un ferme-porte.

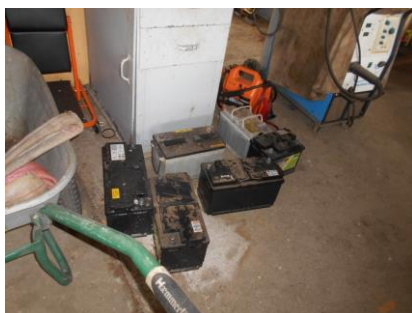
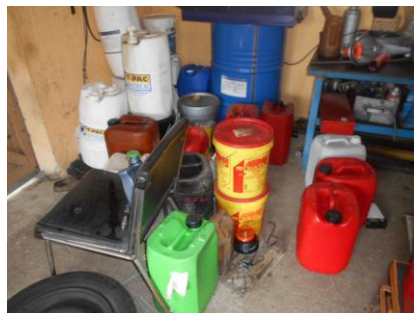
- Atelier d'outillage :

L'atelier est désordonné et il est difficile de distinguer les équipements opérationnels ou à évacuer et les contenants vides ou pleins, ainsi que les produits inflammables.

Trier et ranger l'atelier d'outillage 1.
Identifier les produits inflammables.
Prévoir des bacs de rétention s'il y a lieu.

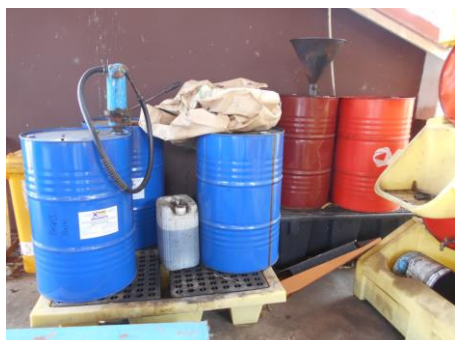
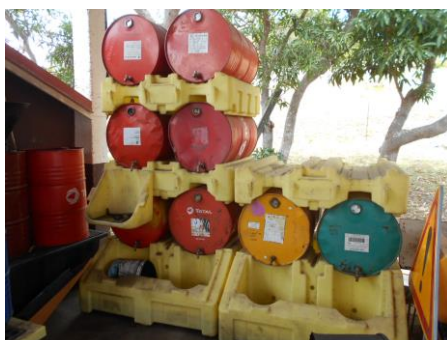
Atelier mécanique :

Présence de fûts posés sur bacs de rétention.

Nous recommandons de ne pas laisser de matières combustibles sous le carport abritant les fûts.

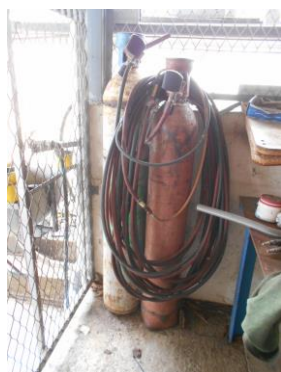
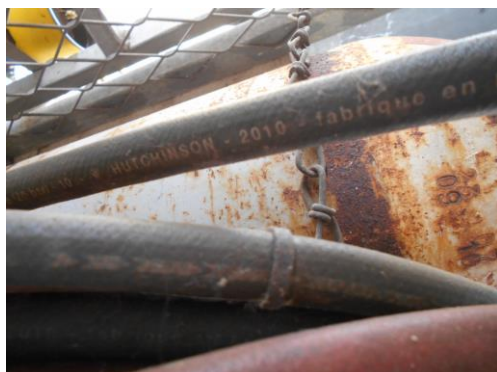
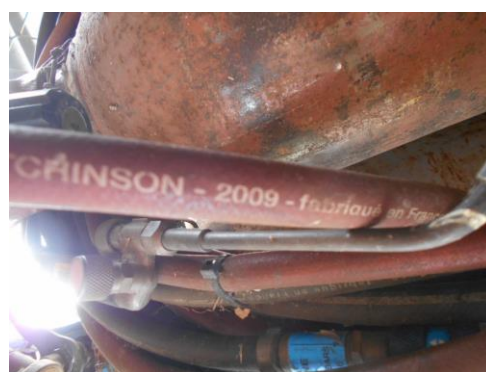
Présence d'une bouteille d'oxygène industriel et d'une bouteille de gaz non identifié dont les flexibles sont périmés depuis respectivement 2010 et 2009.

Remplacer les flexibles de 2 bouteilles de gaz.
Afficher les consignes de sécurité à proximité.

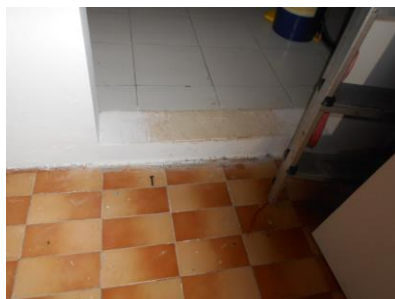
Il existe une marche isolée entre les locaux « Stock (5) » et « Rangement (7) ».

Il conviendrait de signaler cette marche isolée.

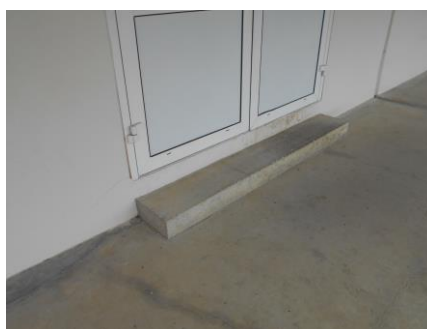
Il existe une 2 marches isolées, sans palier, à l'entrée du « Réfectoire (14) ».

Nous recommandons de réaliser un palier et une rampe.

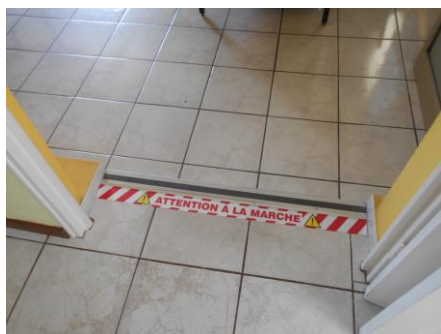
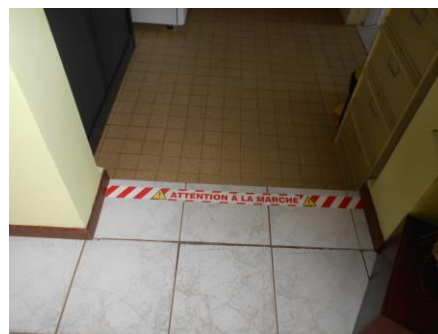
Présence d'une marche isolée à l'entrée du « Bureau T15, 22 & 39 » et de l'espace « Photocopieur ».

Ces marches sont correctement signalées.

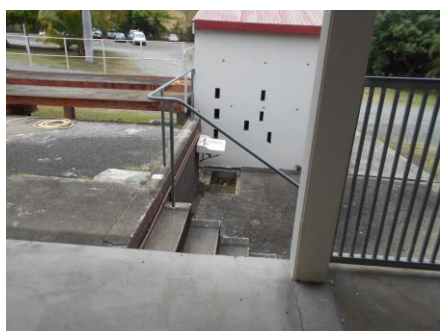
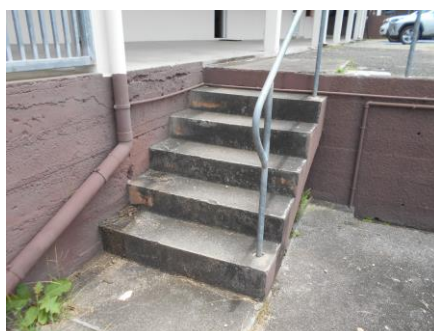
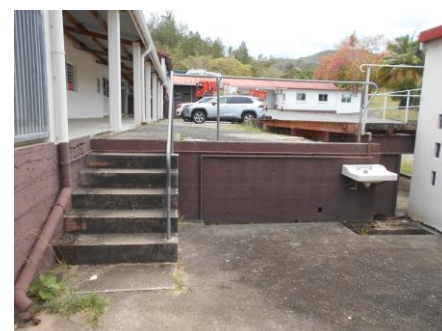
Le garde-corps de la terrasse du bâtiment 1 n'est pas prolongé jusqu'à l'escalier.

Le dénivelé entre les plateformes haute et basse est supérieur à 1m et la délimitation est réalisée par une main courante.

Nous recommandons d'installer, à minima, une main courante dans le prolongement du garde-corps de la terrasse et de remplacer la main courante le long du muret par un véritable garde-corps.

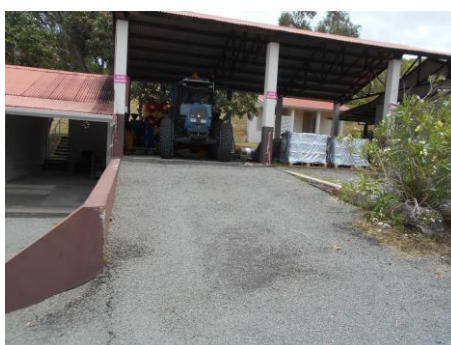
La hauteur de chute entre la rampe d'accès à « l'atelier de mécanique » et la « plateforme basse » est supérieure à 1m.

Nous recommandons l'installation, à minima d'une main courante et dans l'idéal d'un garde-corps.

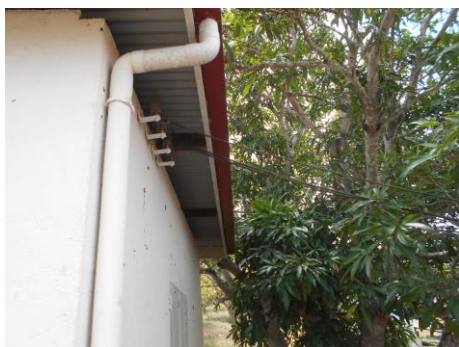
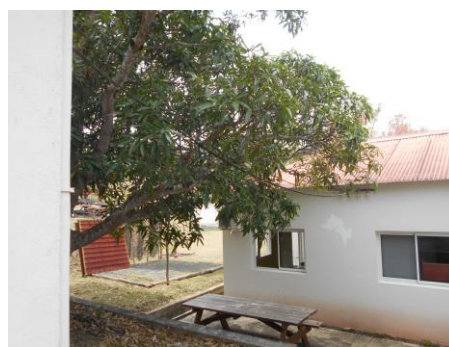
Nous avons noté la présence d'un câble aérien entre le bâtiment 2 et le local contenant le groupe électrogène.

Ce dernier est facilement accessible et passe le long de branches d'arbre.

S'assurer auprès du Bureau de Contrôle électrique que cette installation ne présente pas de danger.

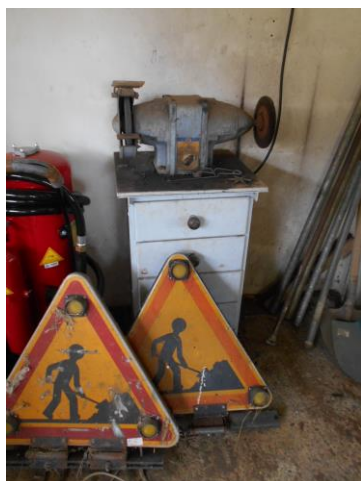
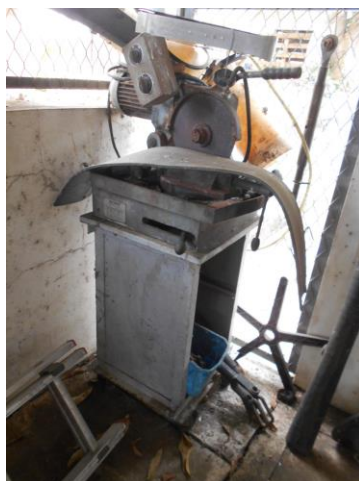
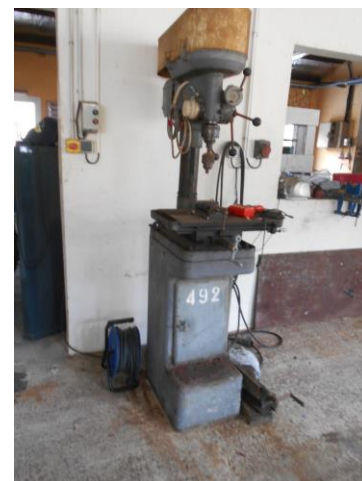
Présence de machines alimentées à l'énergie électrique dans l'atelier outillage.

S'assurer de l'état d'entretien périodique de ces machines.

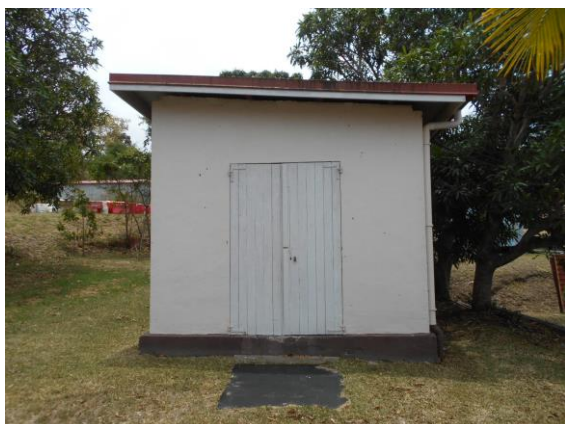
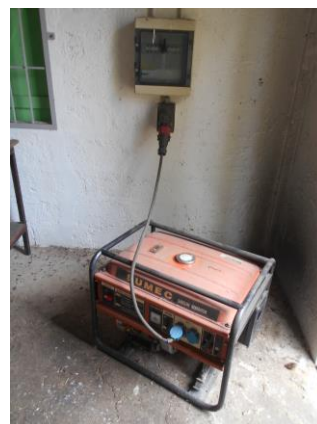
Présence d'un groupe électrogène d'exploitation dans un local isolé.

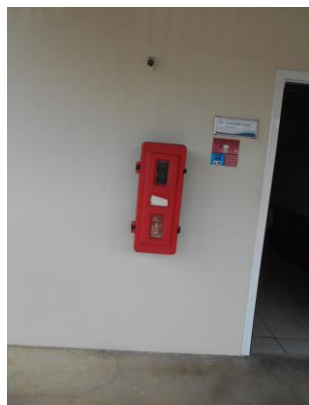
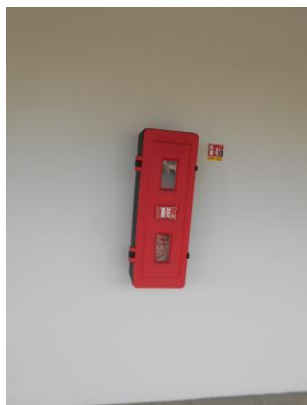
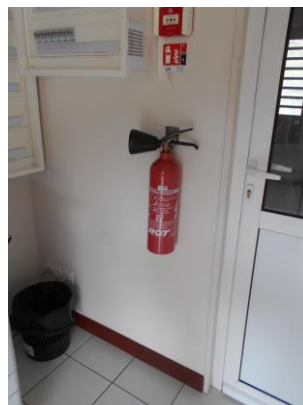
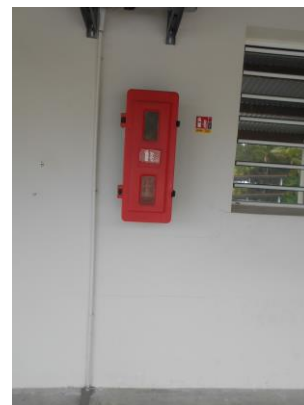
- 1 extincteur à poudre de 6 kilos, sous guérite, poignée à 1.40m,
- 1 extincteur à poudre de 9 kilos, sous guérite, poignée à 1.50m,
- 1 extincteur à CO₂ de 2 kilos,
- 1 extincteur à poudre de 6 kilos, sous guérite, poignée à 1.60m.

- Déplacer l'extincteur à poudre de 9 kilos vers l'atelier de mécanique qui n'en comporte pas.
- Installer, en remplacement, mais à l'emplacement proposé qui permet de mieux respecter la règle des 15m, par un extincteur à eau de 6 litres placé sous guérite.
- Descendre les guérites de manière à ce que les poignées de portage soient à 1.20m.

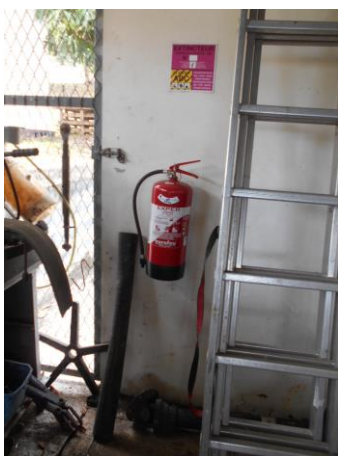
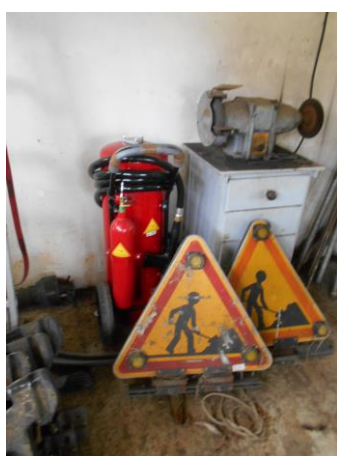
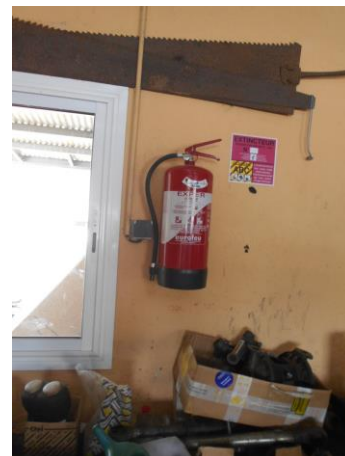
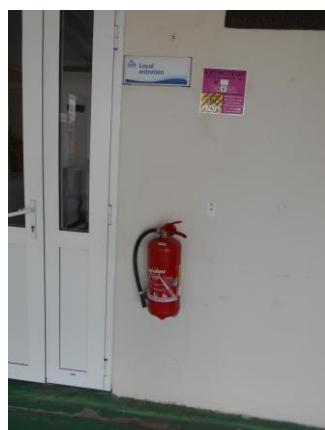
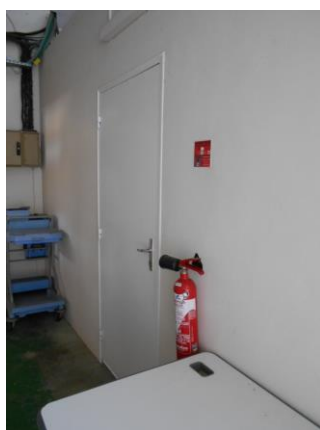
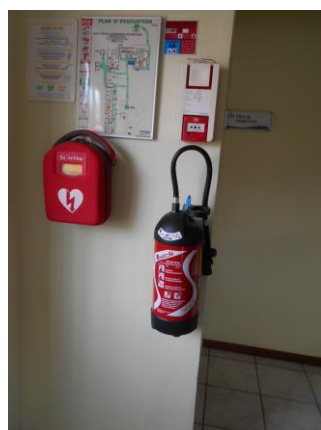
- 1 extincteur à poudre de 9 kilos, dans l'atelier outillage 2,
- 1 extincteur à poudre de 50 kilos, sur roue, dont nous ne savons pas s'il est en stock pour un autre établissement ou à usage du présent établissement,
- 1 extincteur à poudre de 9 kilos, positionné trop haut dans l'atelier d'outillage 1,
- 1 extincteur à poudre de 6 kilos positionné à l'entrée du « réfectoire » du bâtiment 2,
- 1 extincteur à CO₂ de 2 kilos dans le dégagement des « WC femme »,
- 1 extincteur à eau de 6 litres à l'entrée du bâtiment 2,
- 1 extincteur à CO₂ de 2 kilos positionné trop haut dans « l'espace photocopieur » du bâtiment 2.

- Vérifier quelle est la destination de l'extincteur à poudre de 50 kilos, sur roue, situé dans l'atelier d'outillage 2,
- Déplacer et fixer poignée à 1.20m, l'extincteur à poudre de 9 kilos, positionné dans l'atelier d'outillage 1,
- Déplacer et fixer poignée à 1.20m, l'extincteur à CO₂ de 2 kilos positionné dans l'espace photocopieur.

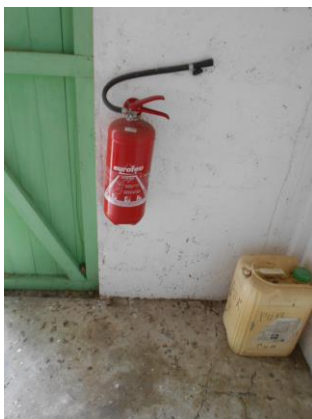
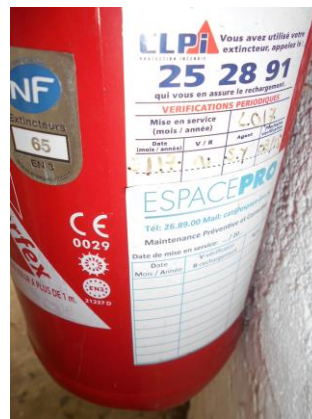
L'extincteur à poudre de 6 kilos du « local GE » semble ne pas avoir été vérifié depuis sa mise en service en 2017.

Faire réviser annuellement l'extincteur à poudre de 6 kilos du « local GE ».

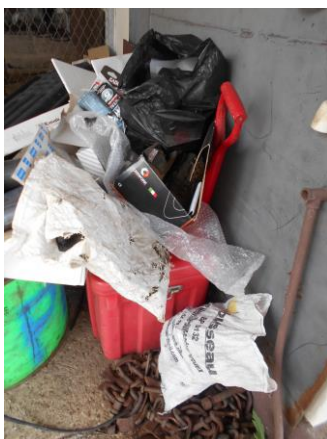
Le bac de sable et la pelle de « l'atelier de mécanique » sont couverts de déchets et ne sont pas accessibles.

Evacuer les déchets et laisser le bac de sable et la pelle accessibles en toutes circonstances.

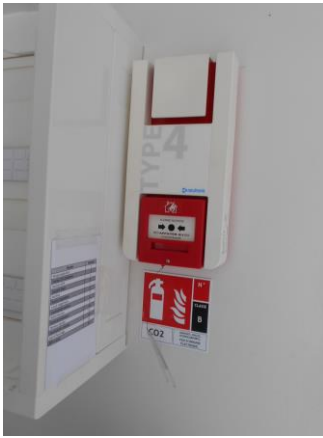
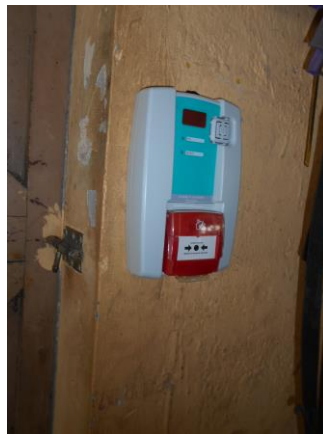
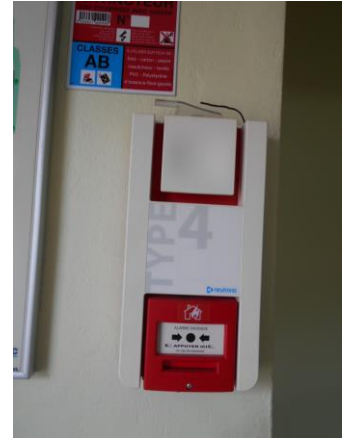
Présence d'un équipement d'alarme de Type 4 constitué d'un coffret autonome d'alarme à piles :

- dans le local photocopieur du bâtiment 1,
- dans l'atelier outillage,
- à l'entrée du bâtiment 2.

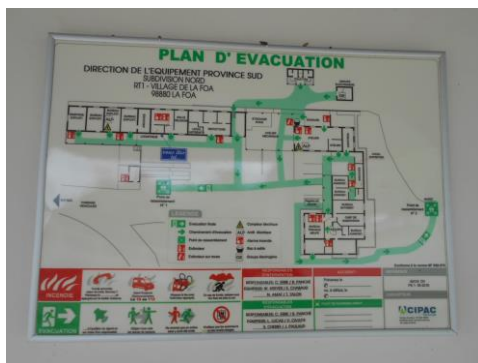
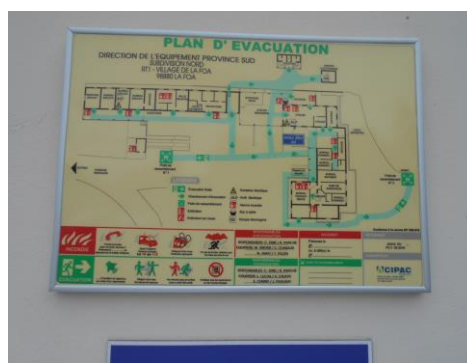
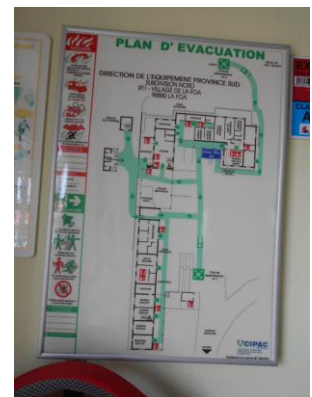
Présence de 3 plans d'intervention.

Ces derniers, quoique de bonne qualité, présente quelques anomalies.

Rectifier les quelques anomalies sur les plans d'intervention.
