## Rapport d'investigation événement numéro : 2213

Événement : Fuite sur émissaire partie terrestre

Type d'événement : Presqu'incident

Secteur : 285 - traitement des effluents

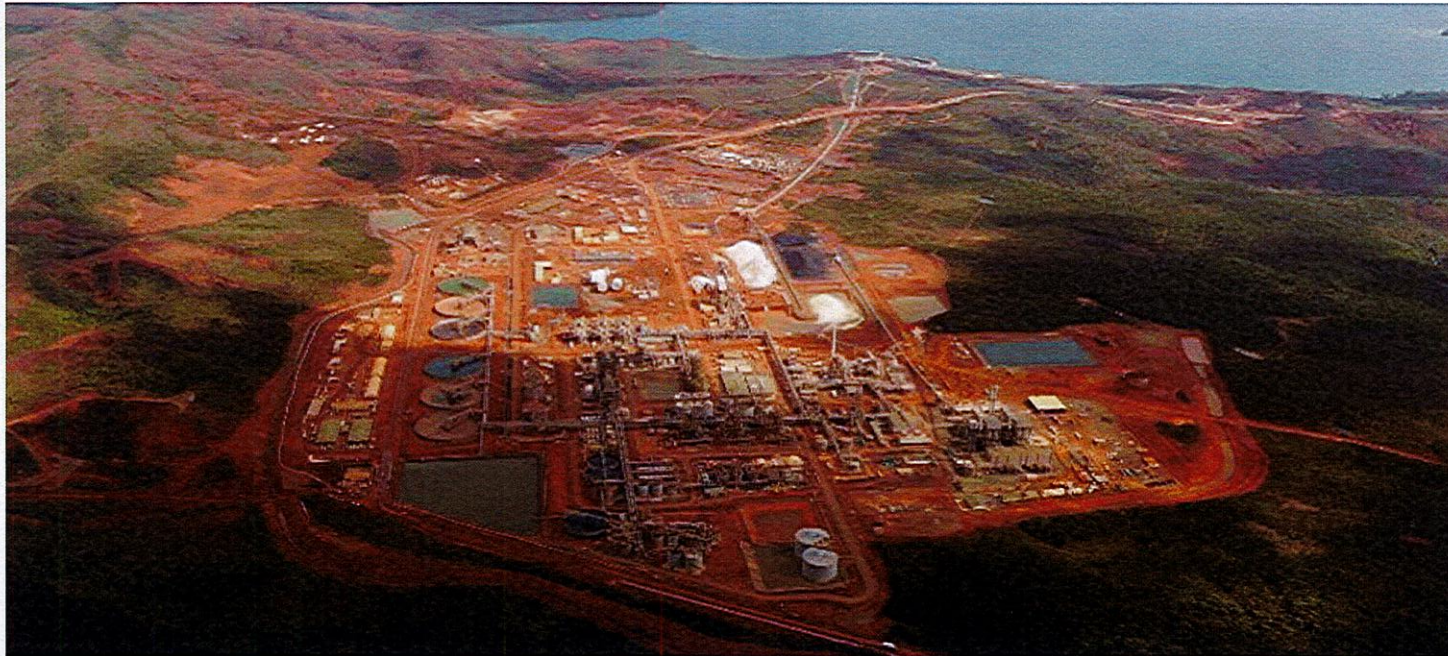
La superviseure Neutralisation et le chef de quart se rendent sur place et confirment la présence d'un « geyser » sortant du sol à proximité de l'unité appelée chambre des vannes qui n'est plus en fonction depuis plusieurs années.

Débit de fuite estimé à moins de 25m<sup>3</sup>/h environs 1% débit à l'océan.

- Informer autorités de l'incident
- Maîtriser et réduire le phénomène de « geyser » > Pose de roches
- Echantillonnage ponctuel eaux de surface au point de fuite
- Consigne opératoire de maintenir l'émissaire à un débit de 2300m<sup>3</sup>/h – 2400m<sup>3</sup>/h (taux de fuite eq <1% - <25m<sup>3</sup>/h)
