# Porte source radio 285-D-1139 (RP589) retrouvé au sol

Incident

285 – Traitement des effluents

17/11/2023

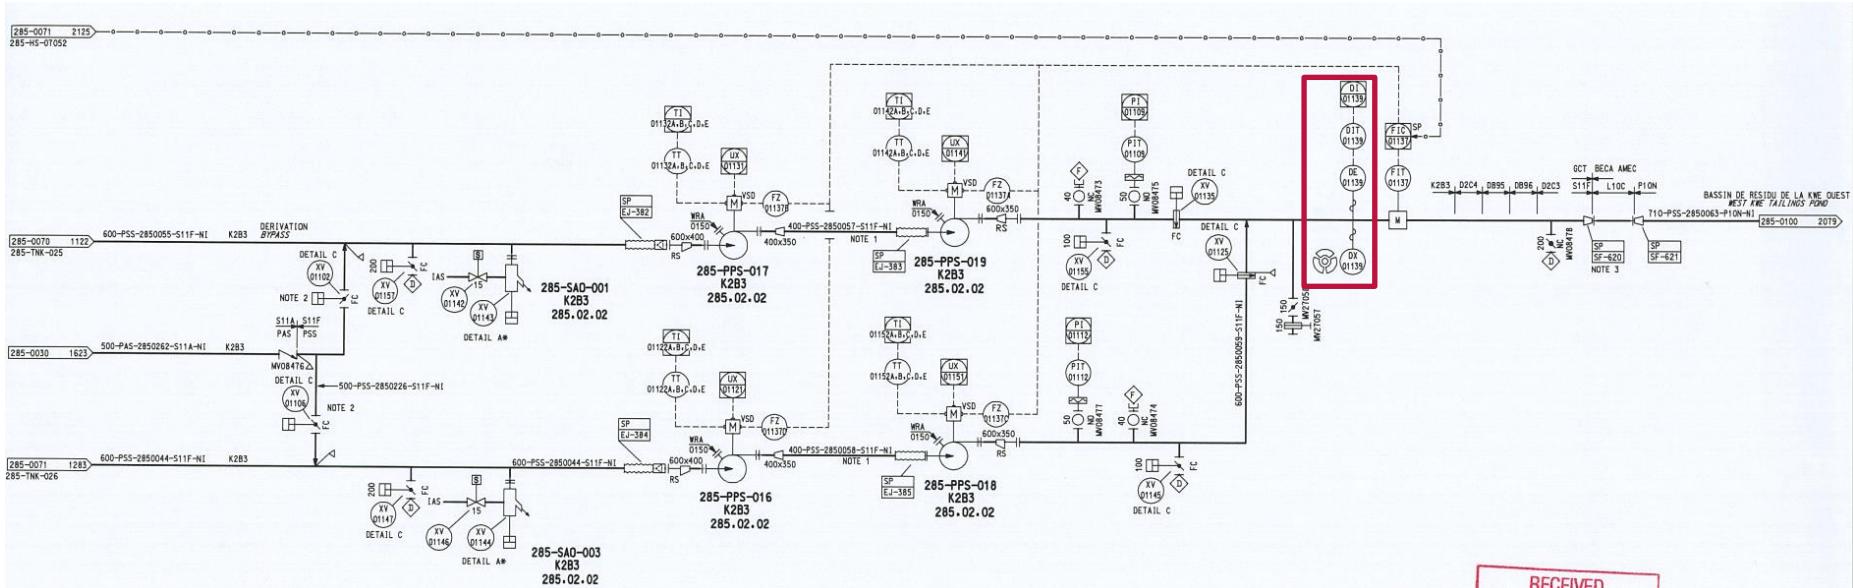
P&ID

- La source concernée porte le tag 285-DX-01139 et était prévue pour une mesure de densité de la pulpe de résidus en sortie de pompe 285-PPS-017/019 en vue d'optimiser les rejets vers KO2.

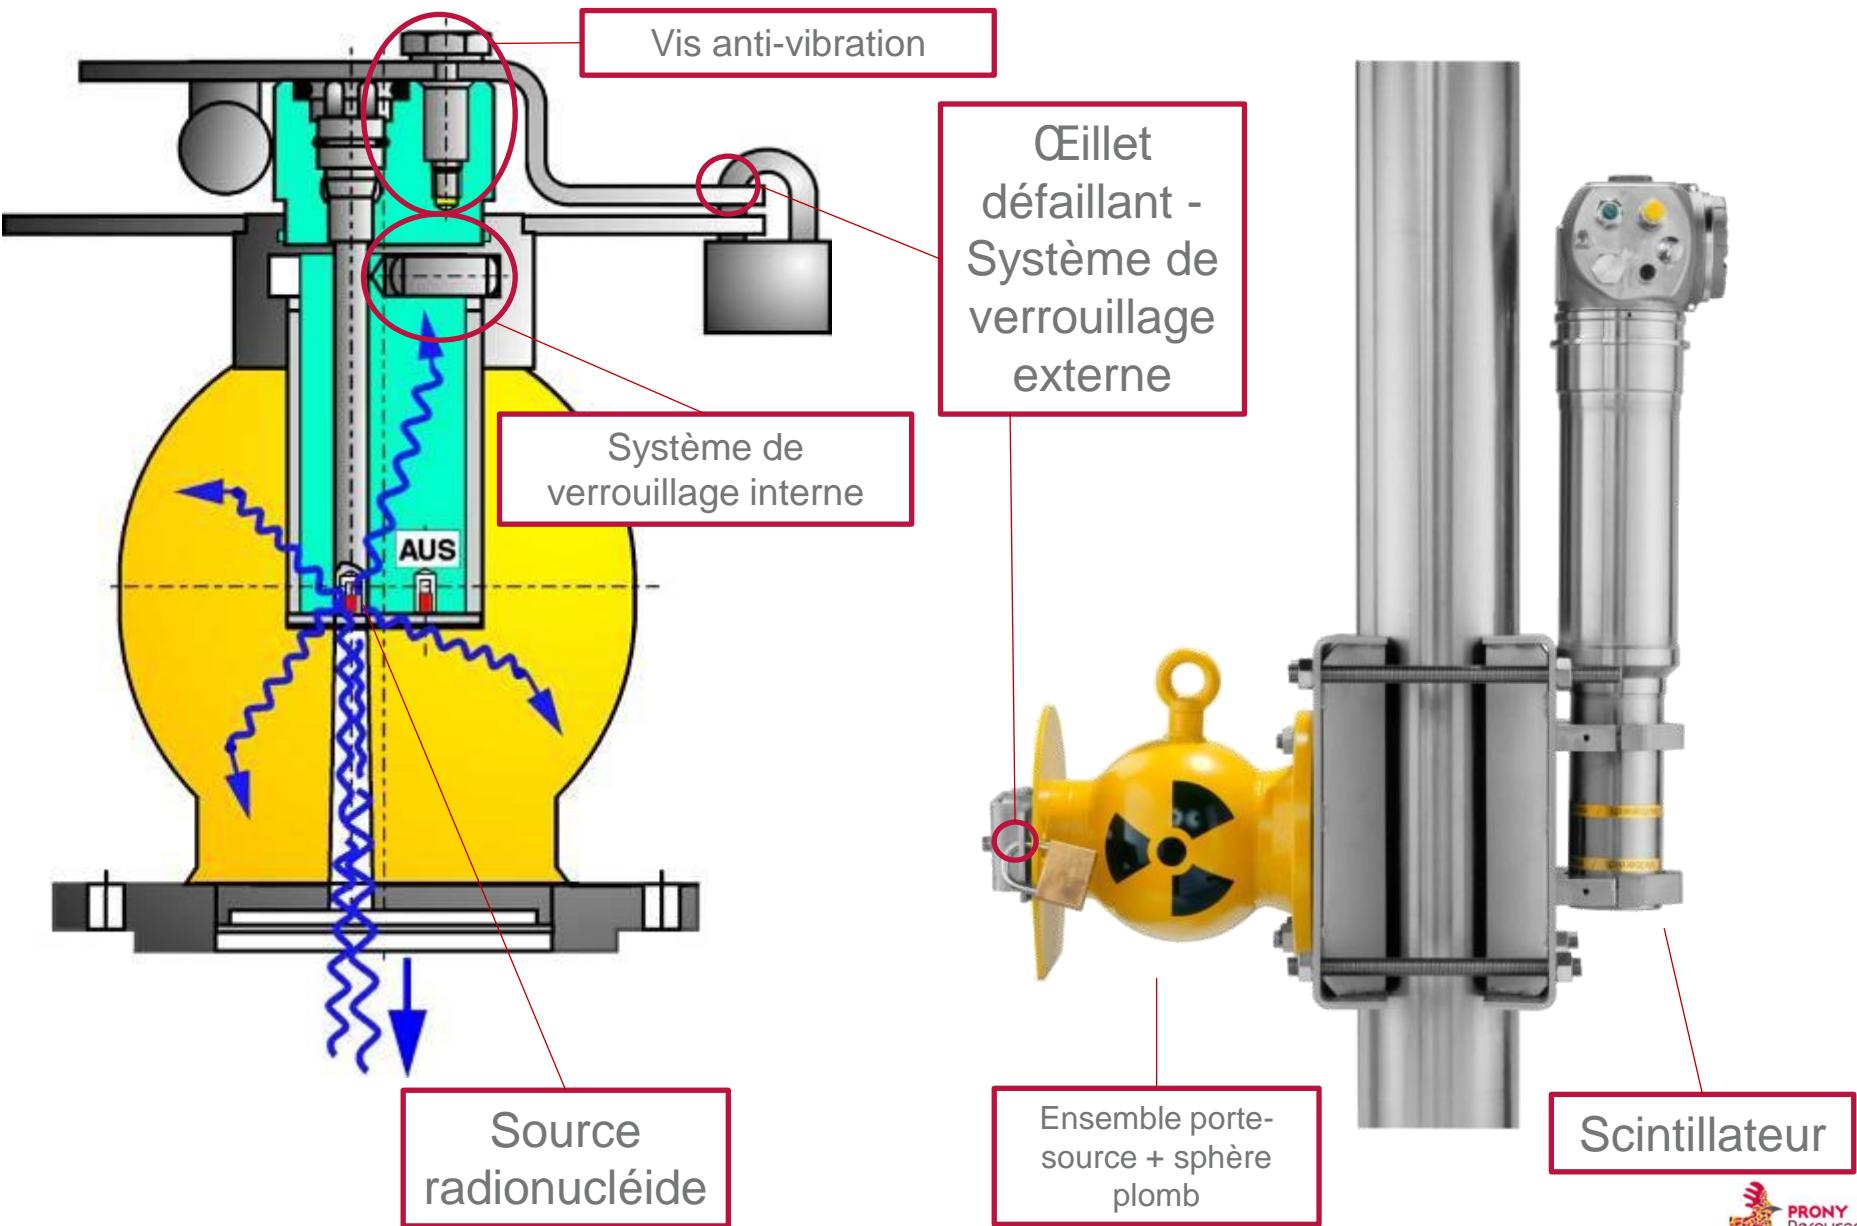
Description fonctionnelle - vue d'ensemble

- Les premiers éléments font présumer que la chute du porte source est liée à une déformation sur l'un des perçages servant au verrouillage par cadenas (externe).

- L'investigation a conduit à conclure que la seule défaillance de la platine de verrouillage n'a pas suffi à libérer totalement le porte-source: une défaillance du système de verrouillage complémentaire (interne) a également conditionné cette libération.

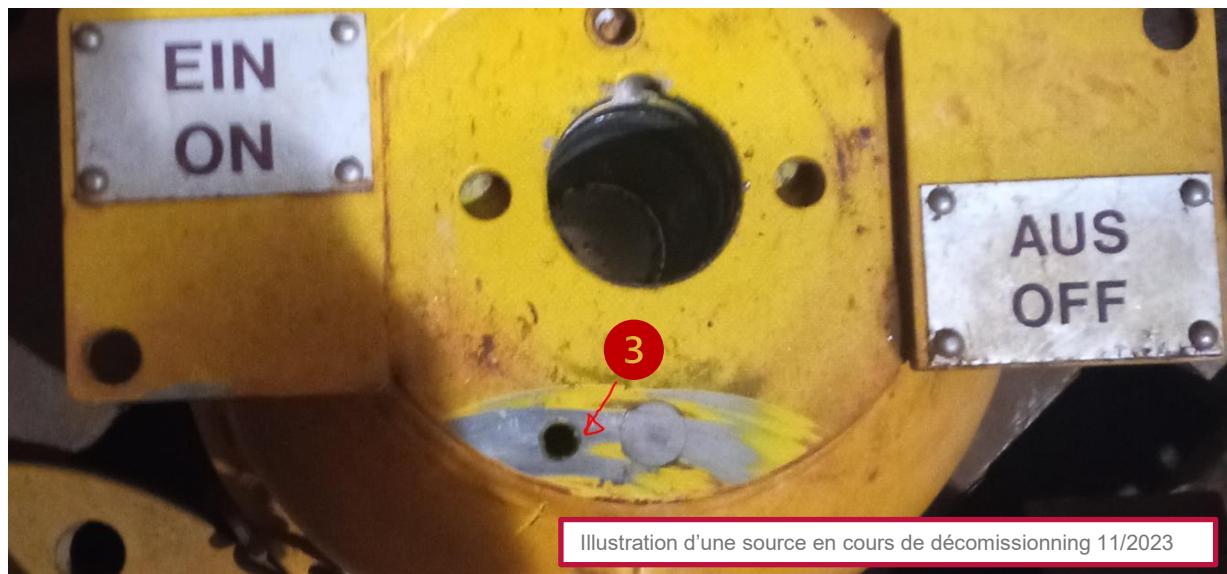
Outre la libération de la platine, il a fallu que:

- La bille **1** soit alignée à l'encoche **2**
- Que le bouton poussoir **3** soit actionné / inopérant

**La casse du cadenas a donc été couplée à une défaillance de ce système de verrouillage complémentaire.**

Illustration d'une source en cours de décommissionning 11/2023
