Rupture de la ligne de refoulement temporaire utilisée pour le curage des sédiments du bassin de soufre

Type d'incident : Environnemental

Date incident : 17 novembre 2023

CE2023-DIMENC-9513h

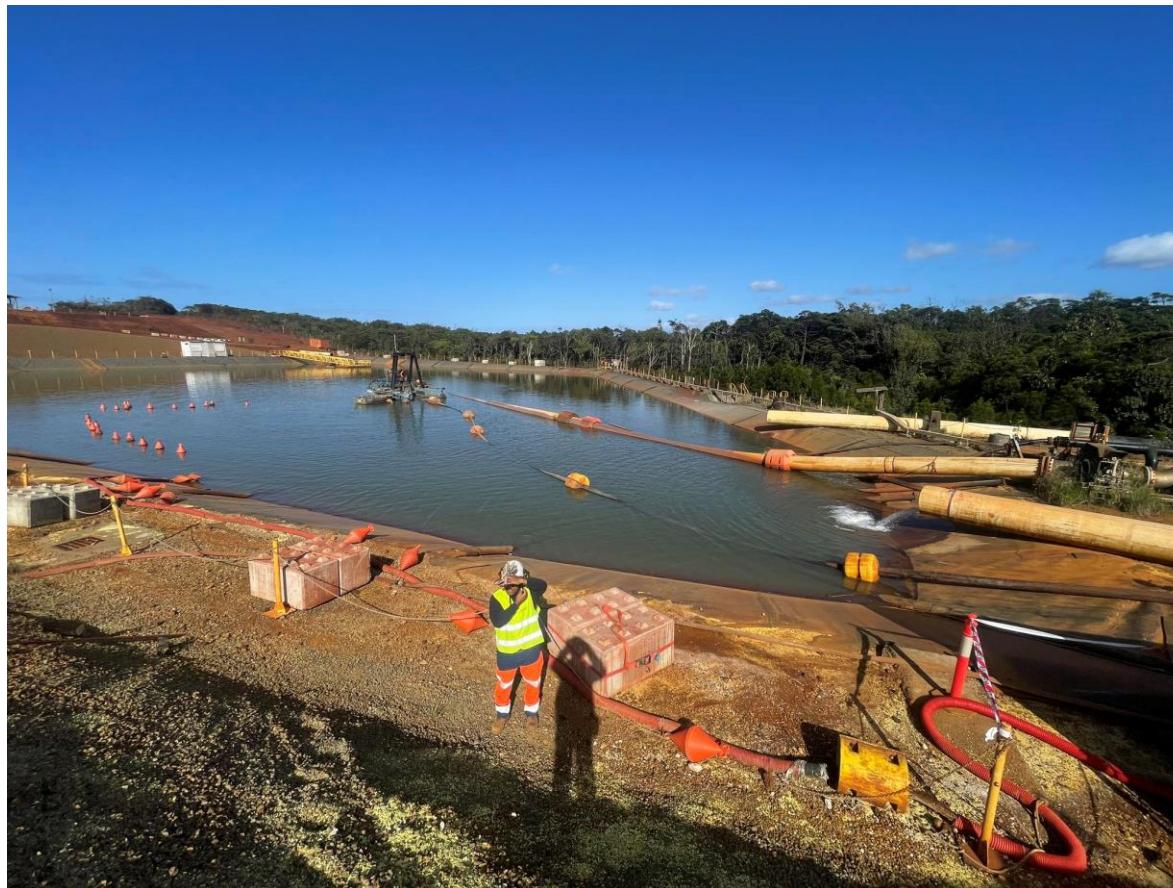
Photo 1 : Opération de dragage des sédiments du bassin de soufre

Afin de retrouver la capacité nominale du bassin de soufre (470-PND-007), PRNC procède depuis Février 2023 à une opération de curage des sédiments au moyen d'une barge flottante de dragage (« dragflow »).

L'effluent, comprenant 5% de solide, est évacué à un débit maximal de 200m³/h vers l'unité de traitement des effluents au niveau de la 285-TNK-026 par le biais d'une canalisation temporaire PEHD de diamètre 180 (pression moyenne = 8 bars) – cf. tracé de la canalisation en figure 1.

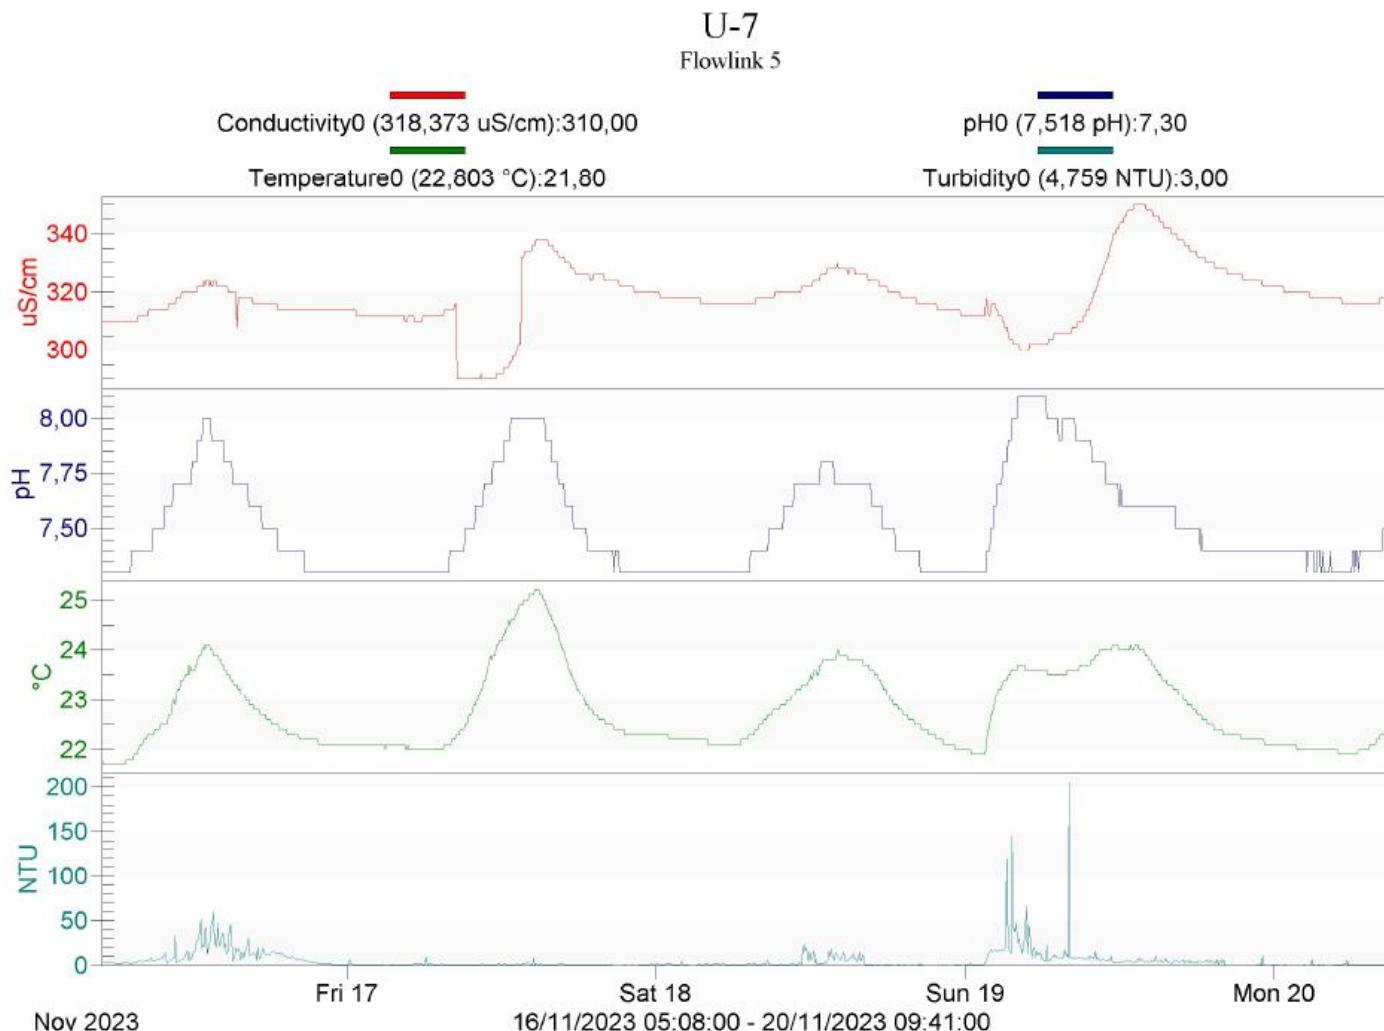
Figure 3 – Suivi continu du pH, conductivité, température, turbidité sur U-7 entre le 16/11 à 05h10 et le 20/11 à 09h40

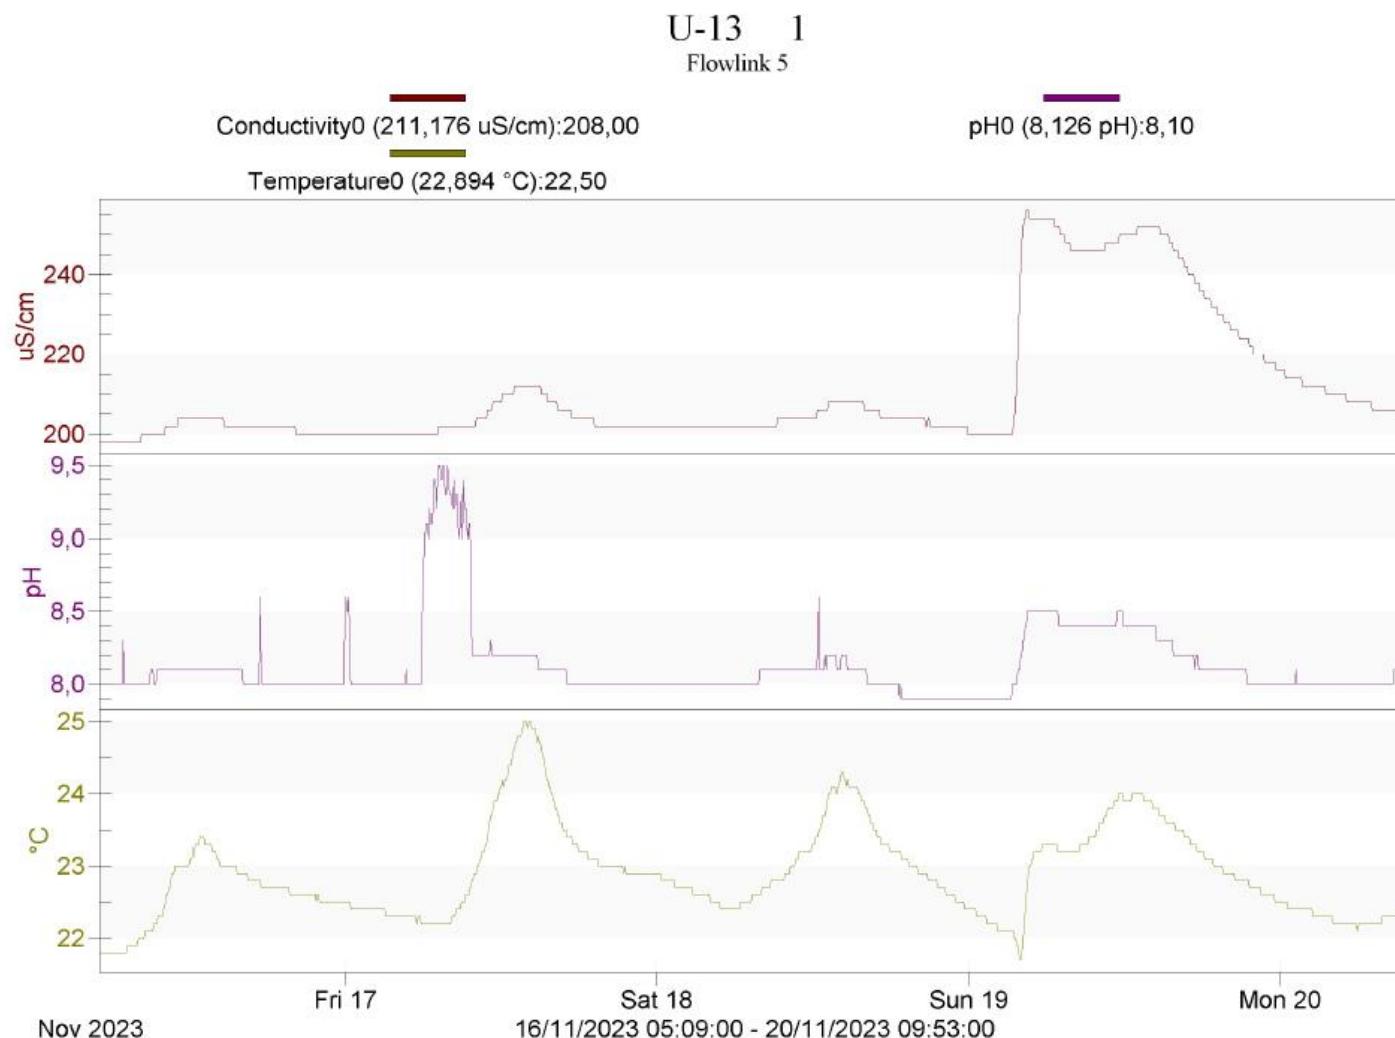
Figure 4 – Suivi continu du pH, conductivité, température, turbidité sur U-13 entre le 16/11 à 05h10 et le 20/11 à 09h40

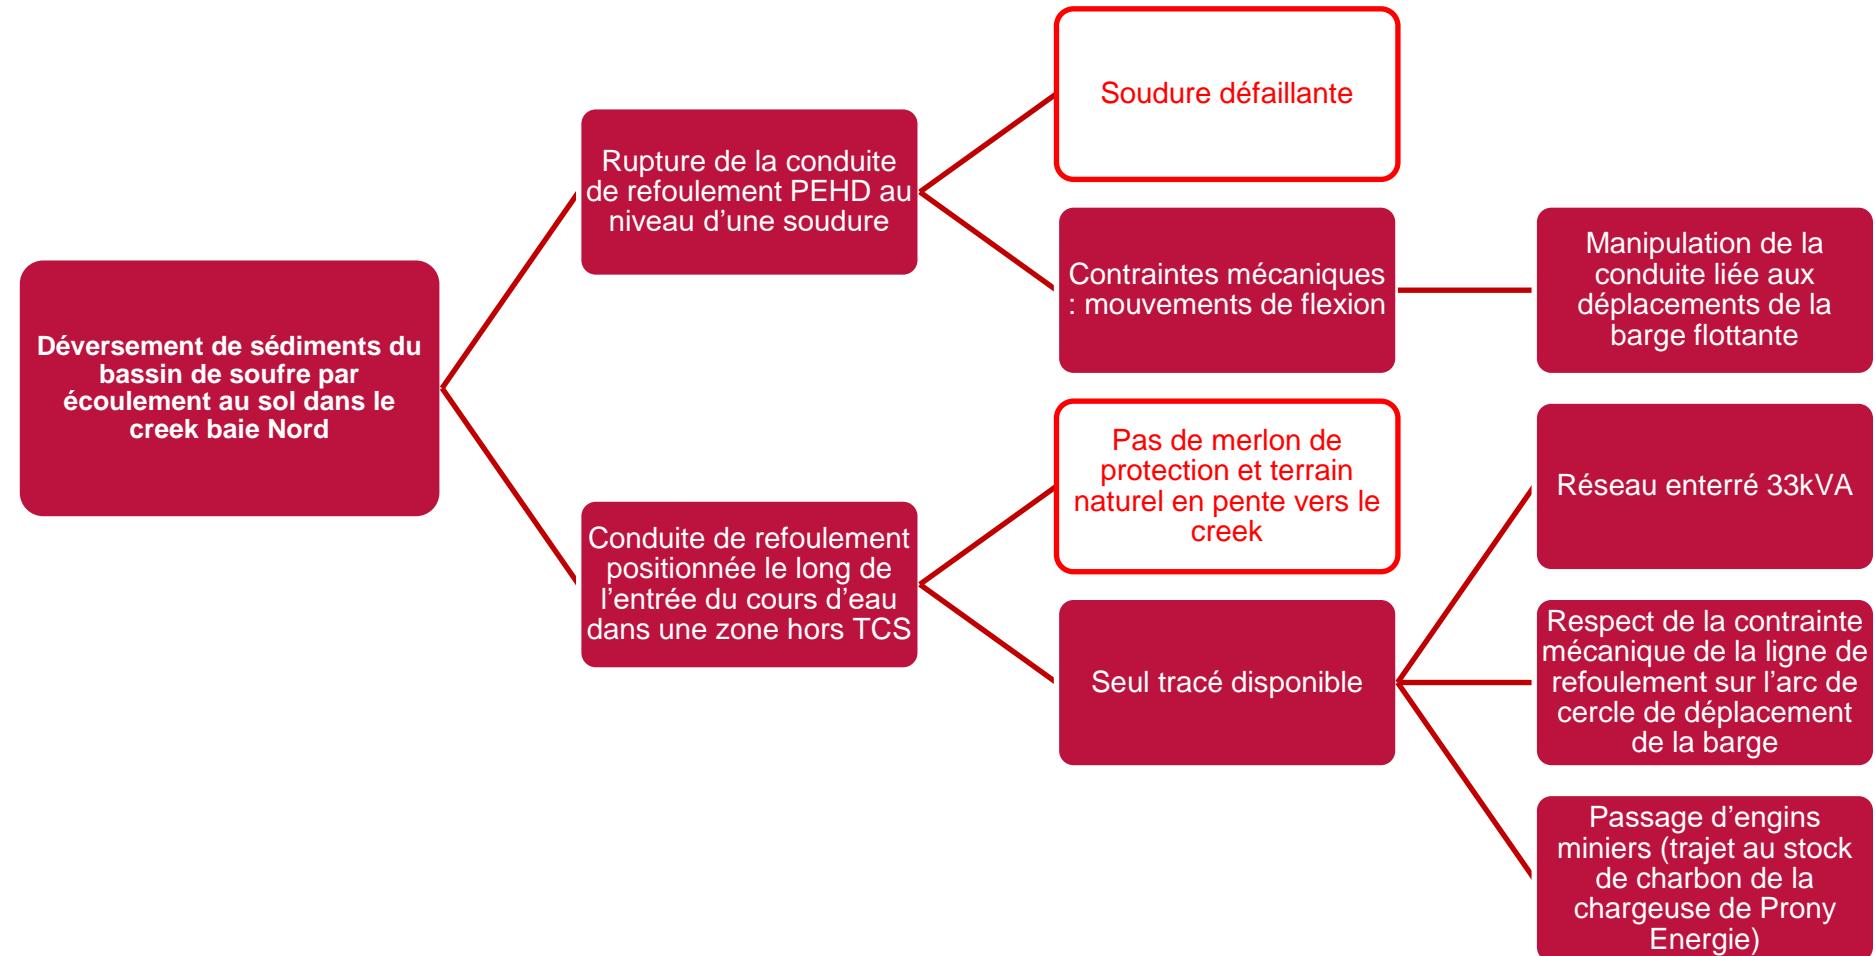
Arbre des causes

N°	Causes racines	ACTIONS	Date
1		Vérification du respect du procédé de fusion des conduites en PEHD selon les abaques (ex : température du miroir, délais de position du miroir, alignement des conduites, contrôle de l'uniformité du bourrelet, ...) – procédure PEHD bout-à-bout miroir	Dès la prochaine soudure
2	Soudure défaillante	Respect des tests de mise en charge en eau avant opération de curage des sédiments	En place depuis le début du chantier
3		Mode opératoire : respect des contrôles hebdomadaires et des inspections visuelles de la ligne de refoulement, avec test en eau claire de mise en charge pendant 7 mn. (Ajout du livrable avec l'enregistrement des inspections visuel et des tests de mise en charge)	En place depuis le début du chantier + 22/11/2023 saisie des contrôles et inspections visuelle pendant les tests de mise en charge.
4		1. Mise en place d'un merlon le long de la conduite pour contenir les effluents en cas de déversement 2. Mise en place d'un clapet anti-retour à 50 mètres du bassin pour diminuer la charge de refoulement en cas de rupture	1. 21/11/2023 – Action complétée. 2. 27/11/2023 – Action complétée.
