# COMPTE RENDU D'OPERATION

## VILLE DU MONT DORE – 3DT

SUIVI DE L'ETAT DE L'ENVIRONNEMENT AUX  
POINTS DE REJETS DU TROP PLEIN DU PR DE  
BOULARI ET DU BY-PASS DE LA STEP DE BOULARI

### SUIVI PHOTOGRAPHIQUE

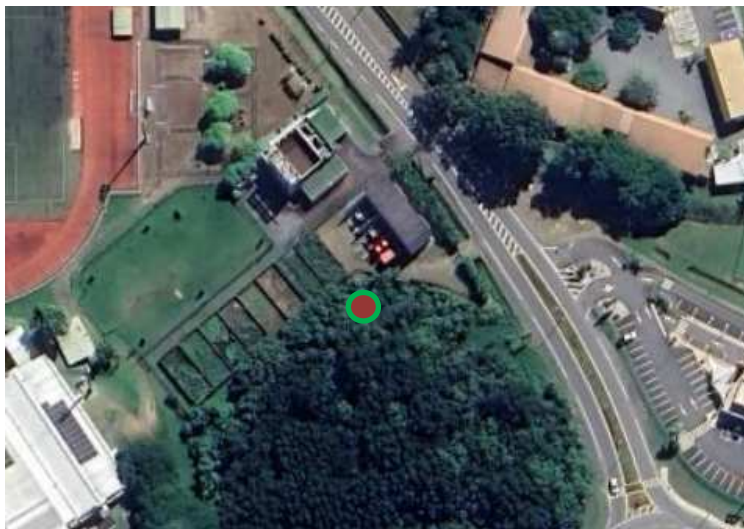
Point de localisation n°1 du point de rejet de la fiche d'incident n°1 :

Après plusieurs mois, on ne note pas de modifications sur l'environnement au droit du point de localisation n°1.

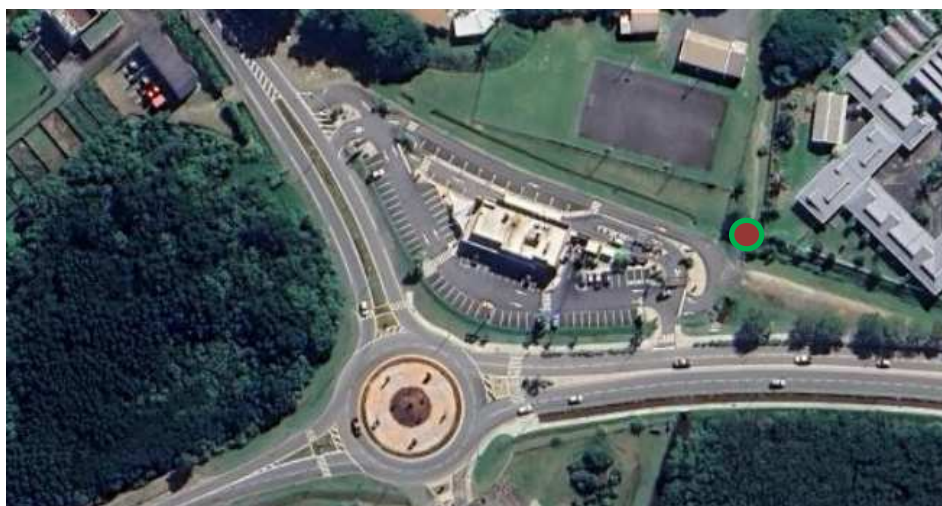
Point de localisation du point de rejet des fiches d'incident n°2 et 3 :

On note qu'à marée haute, l'eau au droit du point de localisation 2 est trouble.  
Après plusieurs mois, on ne note pas de modifications sur l'environnement au droit du point de localisation n°2.
