Mémorandum –
Service Géosciences

Lieu : Site de Goro

Référence : GEOS_RM_2025_Janvier

Objet : KO2 : Suivi de l'auscultation - Rapport Mensuel - Janvier 2025

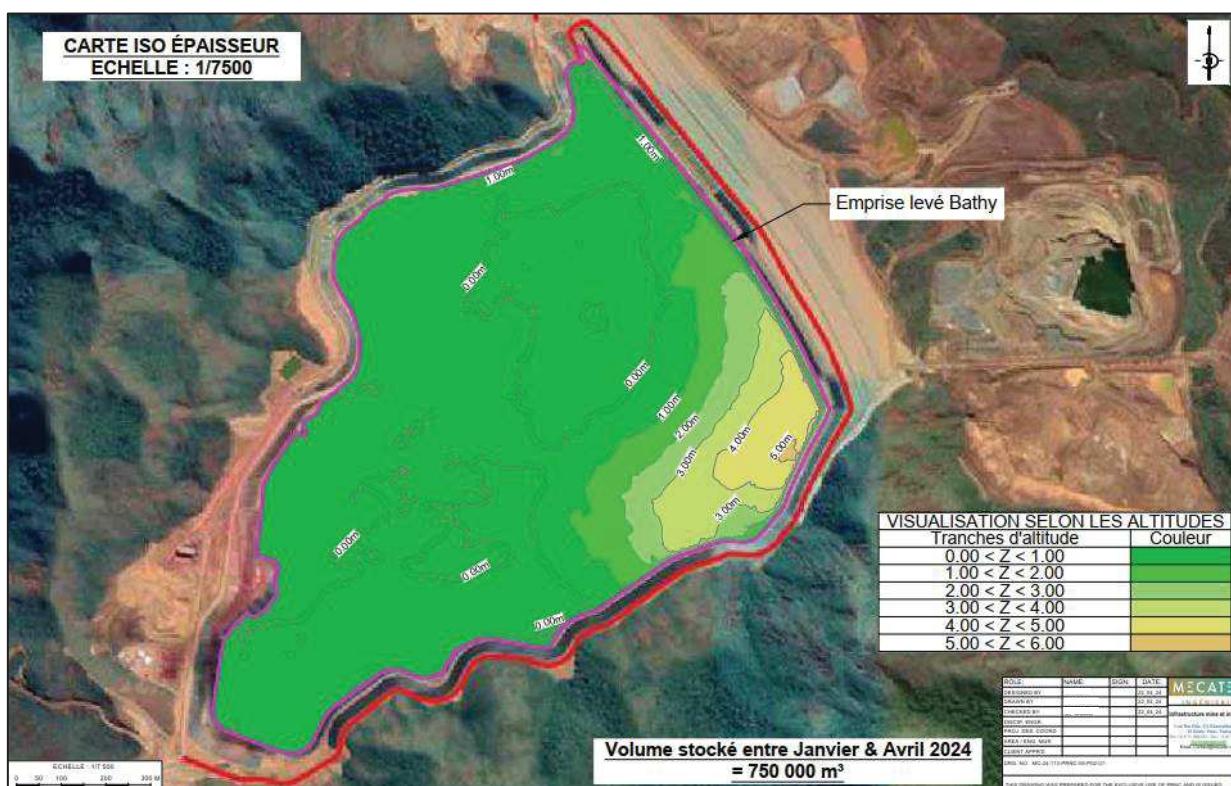
Depuis sa mise en opération le 21 février 2024, le rejet par le spigot sud a permis de rehausser la plage de déposition d'environ 6 m. Cf. Figures 1 & 2.

Figure 1 : Plan de déposition des résidus entre le janvier et avril 2024 – Carte d'iso-épaisseur de résidus déposés pendant cette période

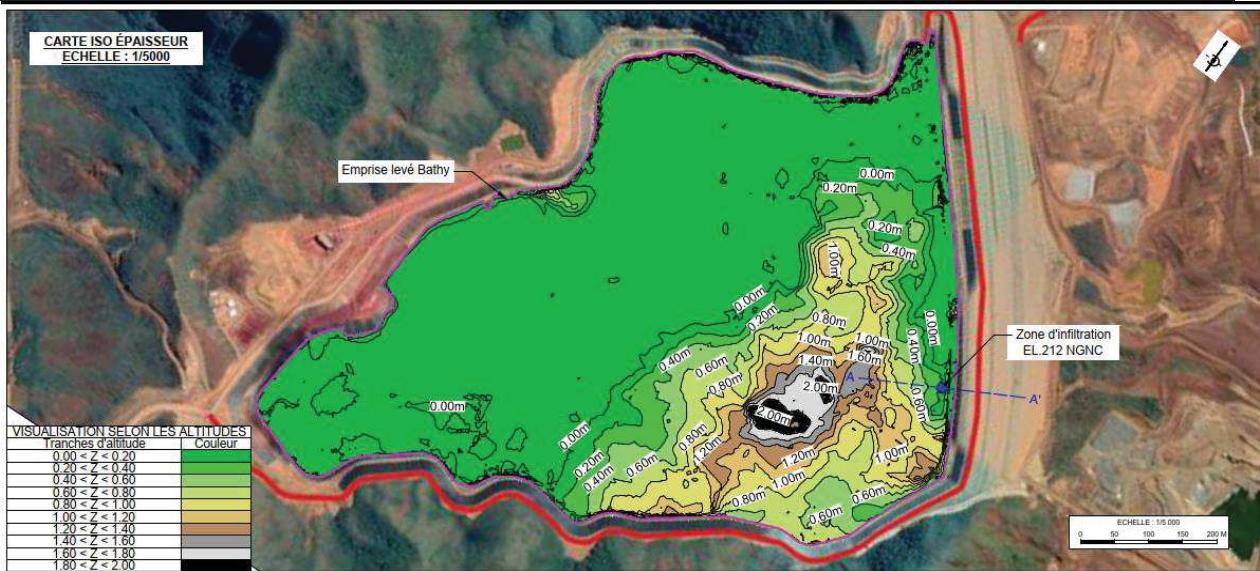
Figure 2 : Plan de déposition des résidus entre le 4 avril et le 13 mai 2024 – Carte d'iso-épaisseur de résidus déposé pendant cette période

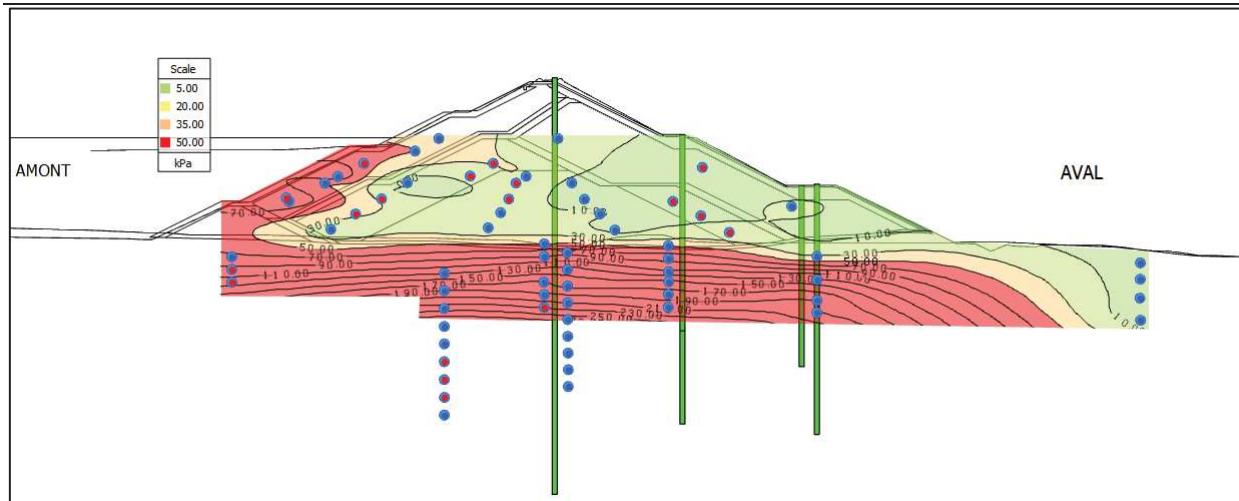
Figure 7 : Isoligne de pression interstitielle en kPa – Chainage 500 en date du 31/01/2025

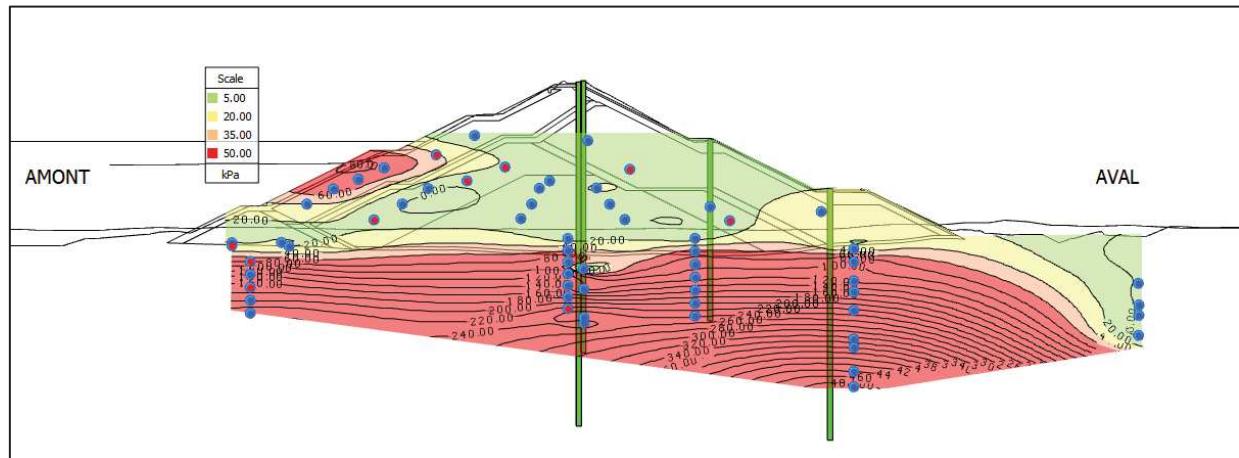
Figure 8 : Isoline de pression interstitielle en kPa – Chainage 700 en date du 31/01/2025
