# Mémemorandum – Service Géosciences

Lieu : Site de Goro

Référence : GEOS\_RM\_2025\_Février

**Objet : KO2 : Suivi de l'auscultation - Rapport Mensuel - Février 2025**

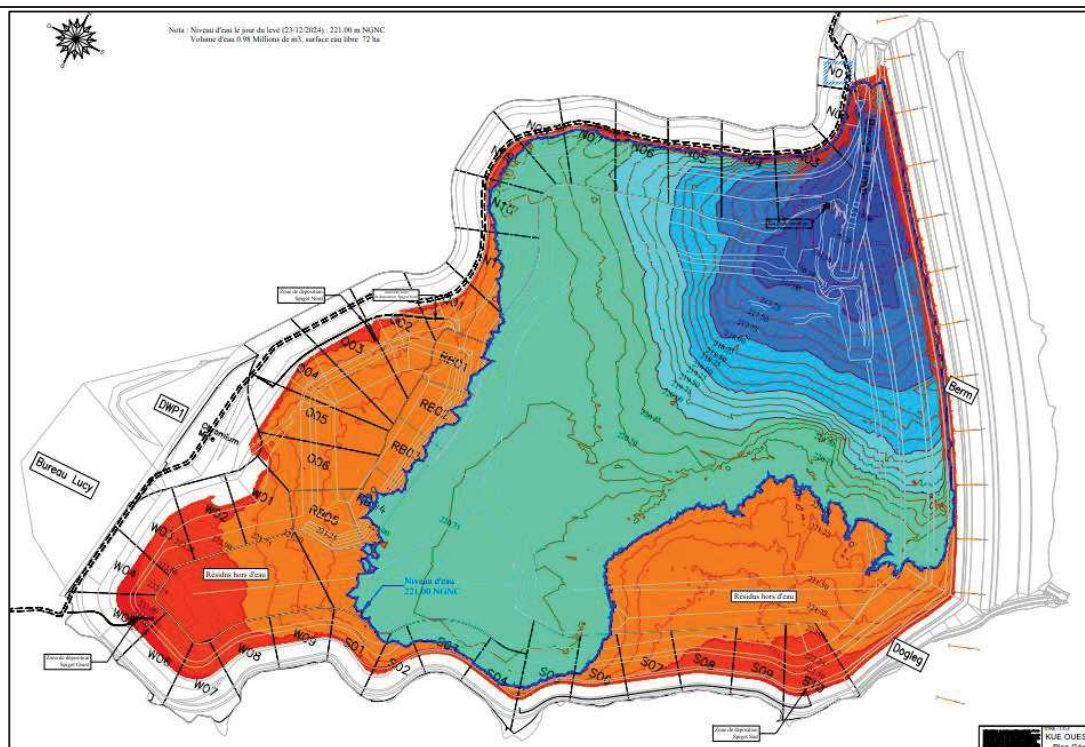
Le dernier levé bathymétrique a été réalisé le 23 décembre 2024. Ce levé montre que le plan d'eau contre la digue sud varie de 0 à 5 m. La zone « dog leg » est complètement hors d'eau. Cf. Figure 4.

Figure 4 : Plage de déposition selon le levé bathymétrique du 23 décembre 2024

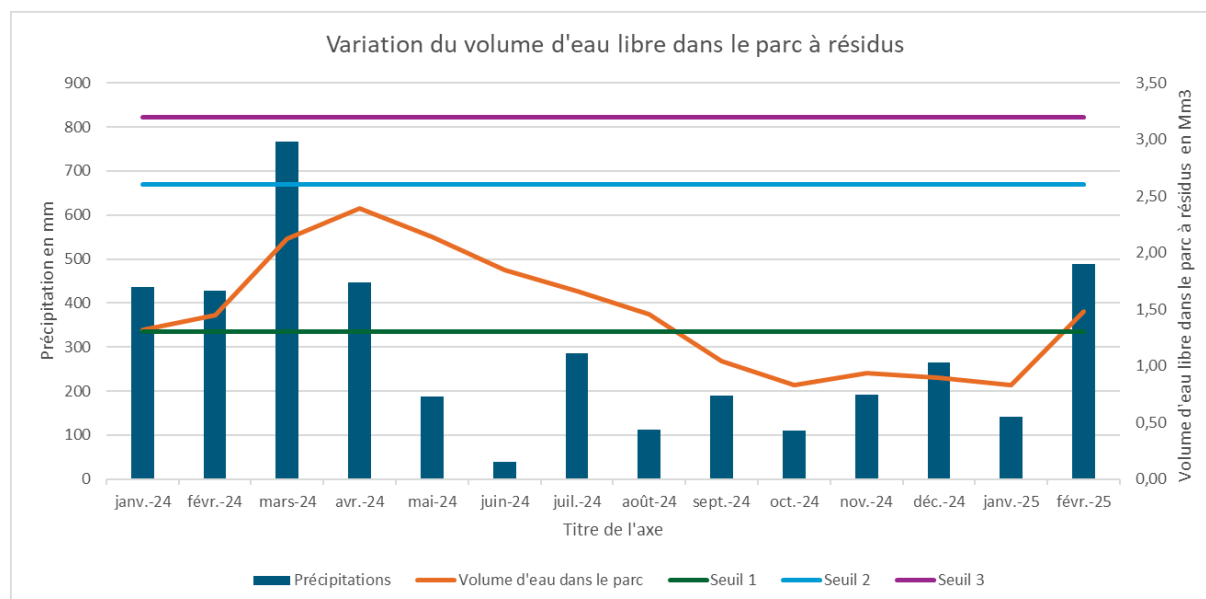
Figure 5 : Variation du volume d'eau par rapport aux valeurs seuils du TARP

- ⇒ Le volume de surnageant évalué en février 2025 est légèrement supérieure au seuil 1 fixé à 1.3 Mm³. Ce dépassement a eu lieu suite aux pluies du 11 et 12 février 2025.

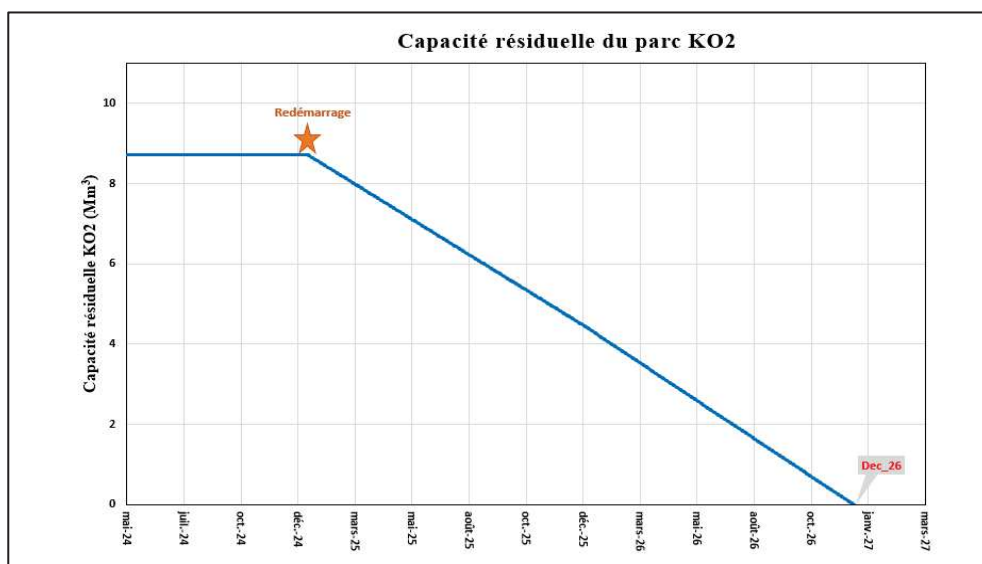
En prenant en considération les hypothèses ci-dessous ainsi que la capacité résiduelle actuelle du KO2, la durée de vie de KO2 est estimée à **2 ans**. Cf. Figure 5. La durée de vie du parc à résidus KO2 peut être modifiée en fonction des hypothèses considérées.

Figure 6 : Graphique - Capacité résiduelle dans KO2 hors projet Lucy

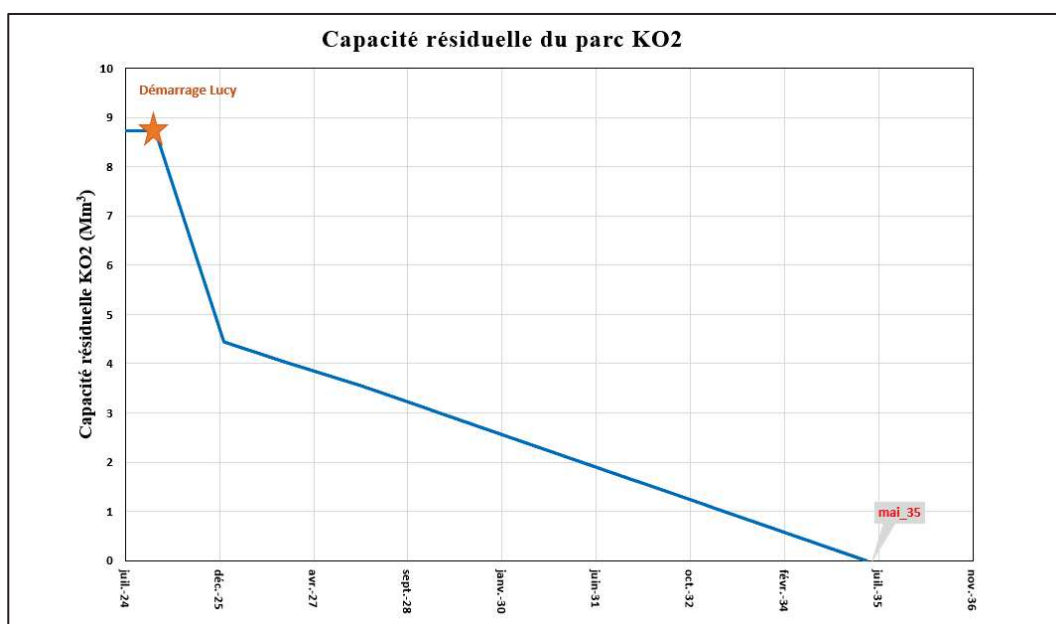
En prenant en considération les hypothèses présentées ci-dessus ainsi qu'un démarrage de stockage de résidus asséchés à partir de janvier 2026, le parc à résidus KO2 atteindra sa capacité de stockage maximale en juin 2035. Cf. Figure 6. **La durée de vie du parc à résidus KO2 peut être modifiée en fonction des hypothèses considérées.**

Figure 7 : Graphique - capacité résiduelle dans KO2 avec projet Lucy

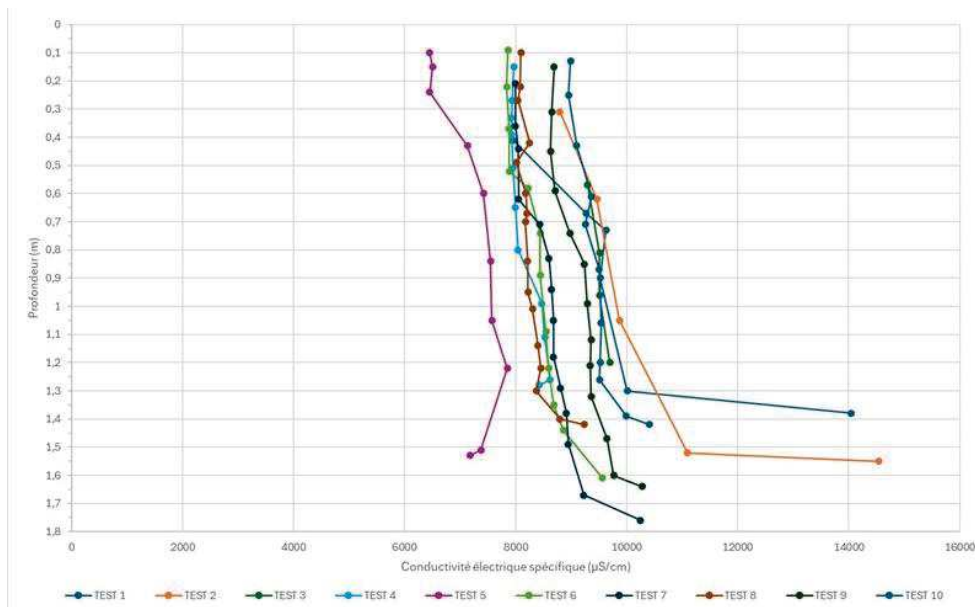
**Figure 16 : Profils de conductivité électrique du surnageant réalisés le 18/12/2024**

Les résultats ont montré que la conductivité au fond de la colonne d'eau varie de 9000 à 12000 µS/cm.

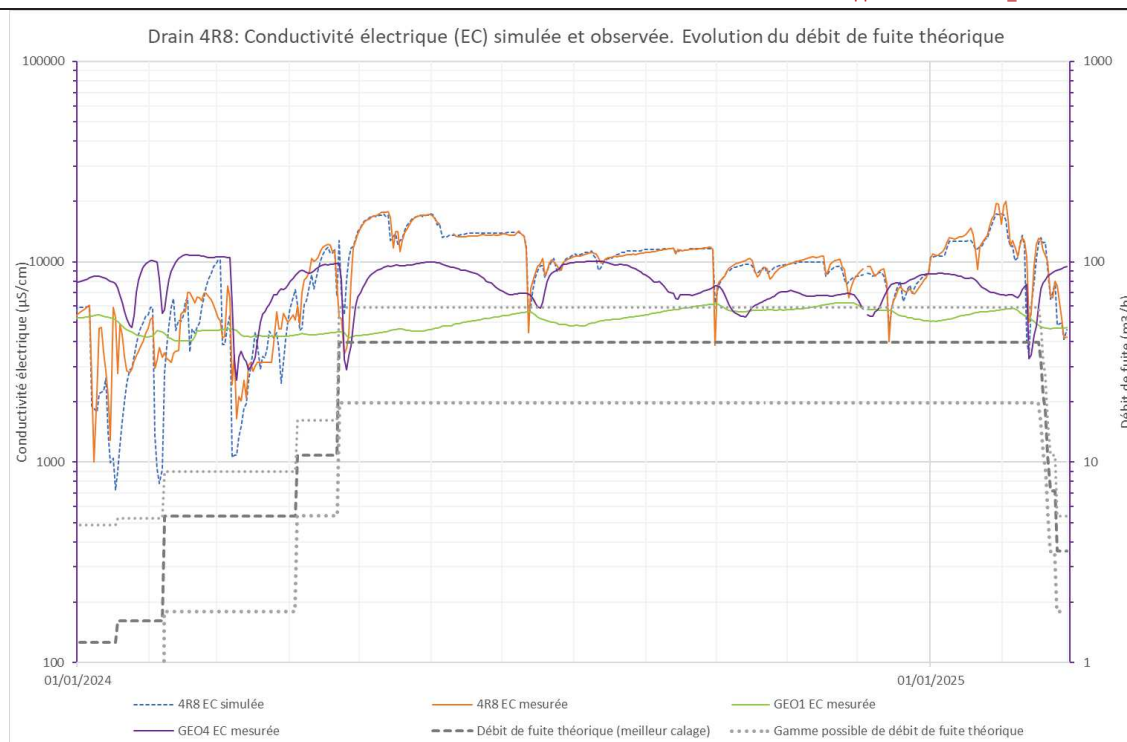
Le modèle actualisé montre une baisse progressive du débit d'infiltration à partir du 16/02/2025 pour retrouver une situation similaire à celle observée juste après colmatage de la fuite de 2022. A la fin de ce mois, le débit de fuite théorique a considérablement chuté. Il est estimé entre **1 et 5 m<sup>3</sup>/h**. Les résultats du modèle actualisé sont présentés dans la figure suivante.

Figure 17 : Drain 4R8 : Conductivité électrique (EC) simulée et observée. Evolution du débit de fuite théorique
