Mémorandum –  
Service Géosciences

Lieu : Site de Goro

Référence : GEOS\_RM\_2025\_Mars

**Objet : KO2 : Suivi de l'auscultation - Rapport Mensuel - Mars 2025**

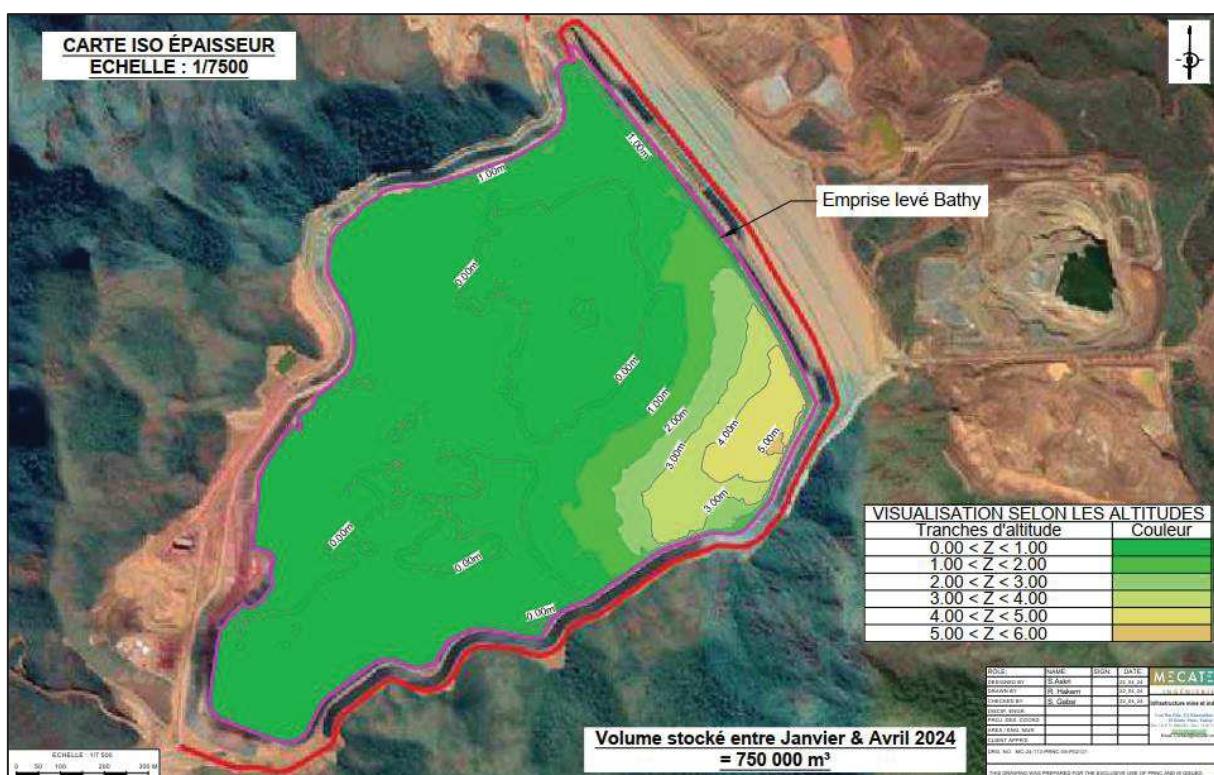
Figure 1 : Plan de déposition des résidus entre le janvier et avril 2024 – Carte d'iso-épaisseur de résidus déposés pendant cette période

Depuis sa mise en opération le 21 février 2024, le rejet par le spigot sud a permis de rehausser la plage de déposition d'environ 6 m. Cf. Figure 1, Figure 2 et Figure 3.

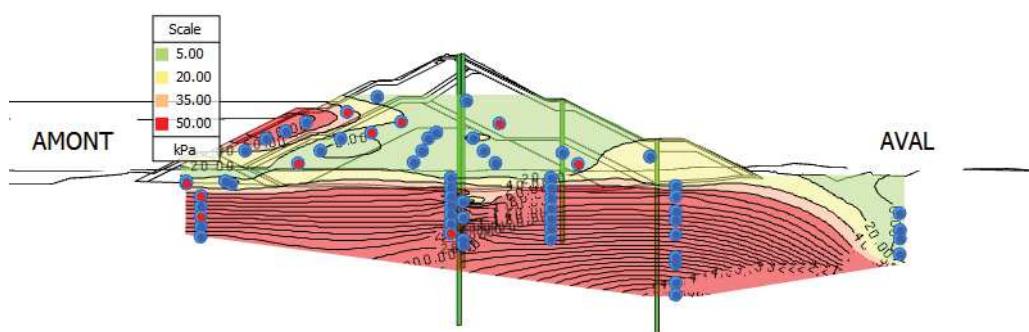
Figure 9 : Isoligne de pression interstitielle en kPa – Chainage 700 en date du 31/03/2025

Depuis fin juin 2023, certains capteurs installés dans la fondation du barrage fournissent des valeurs aberrantes de pression (voire plus de valeurs). Il s'agit en particulier des colonnes WF30-36 et WF38-45 situées au chainage 700 (15 capteurs), et du capteur WF110 de la colonne WF110-118 au chainage 500. Il semble que la plupart de ces capteurs ne fournissent plus que ponctuellement quelques données valides en période sèche, alors qu'en période humide et lorsque la nappe est haute, ces capteurs semblent fournir des valeurs correctes.
