Mémorandum –  
Service Géosciences

Lieu : Site de Goro

Date : 13/05/2025

**Objet : KO2 : Suivi de l'auscultation - Rapport Mensuel - Avril 2025**

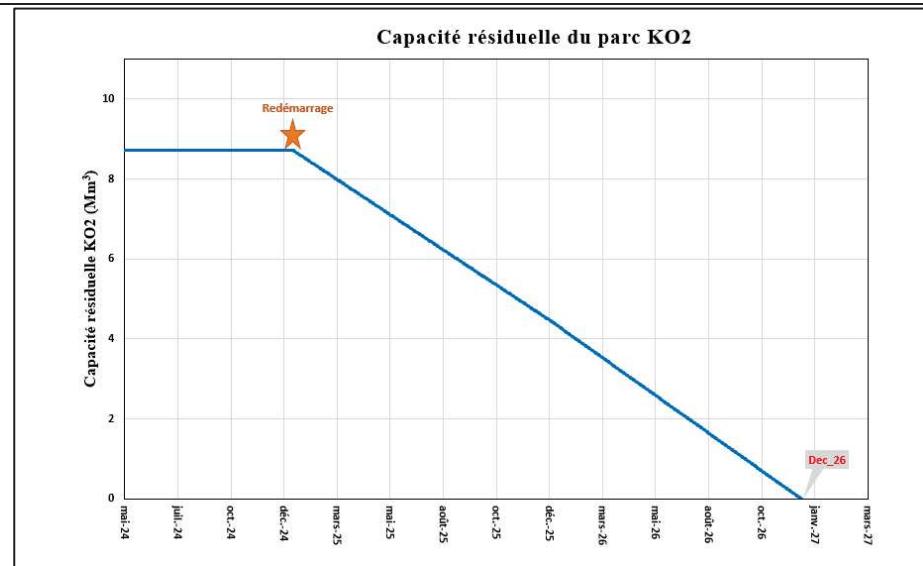
Figure 3 : Graphique - Capacité résiduelle dans KO2 hors projet Lucy

En prenant en considération les hypothèses ci-dessous ainsi que la capacité résiduelle actuelle du KO2, la durée de vie de KO2 est estimée à **2 ans**. Cf. Figure 3. La durée de vie du parc à résidus KO2 peut être modifiée en fonction des hypothèses considérées.

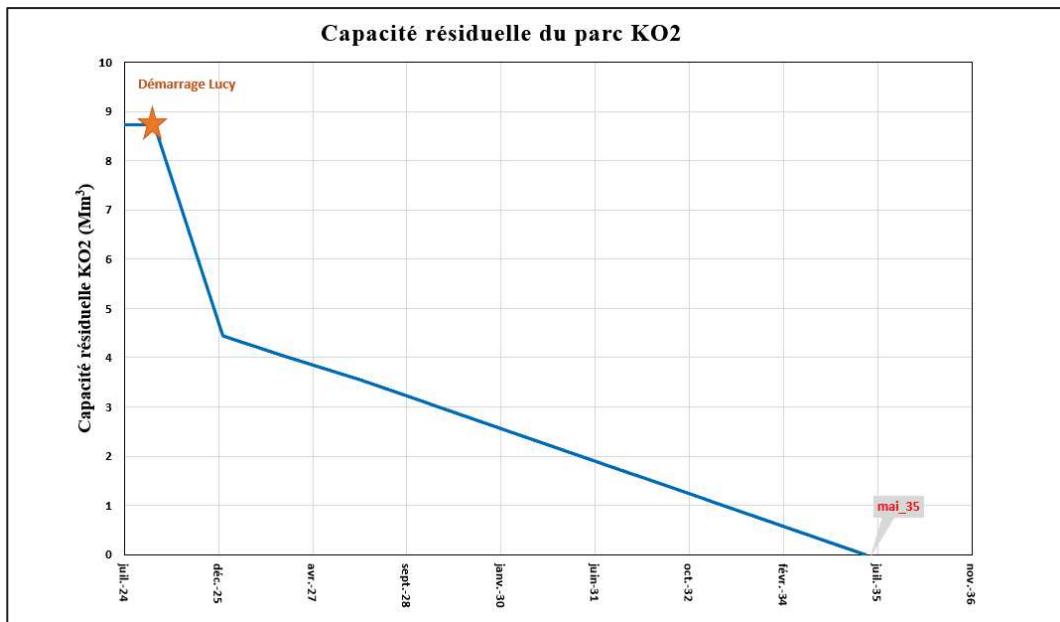
Figure 4 : Graphique - capacité résiduelle dans KO2 avec projet Lucy

En prenant en considération les hypothèses présentées ci-dessus ainsi qu'un démarrage de stockage de résidus asséchés à partir de janvier 2026, le parc à résidus KO2 atteindra sa capacité de stockage maximale en juin 2035. Cf. Figure 4. La durée de vie du parc à résidus KO2 peut être modifiée en fonction des hypothèses considérées.
