Mémorandum –  
Service Géosciences

Lieu : Site de Goro

Référence : GEOS\_RM\_2025\_Septembre

**Objet : KO2 : Suivi de l'auscultation - Rapport Mensuel - Septembre 2025**

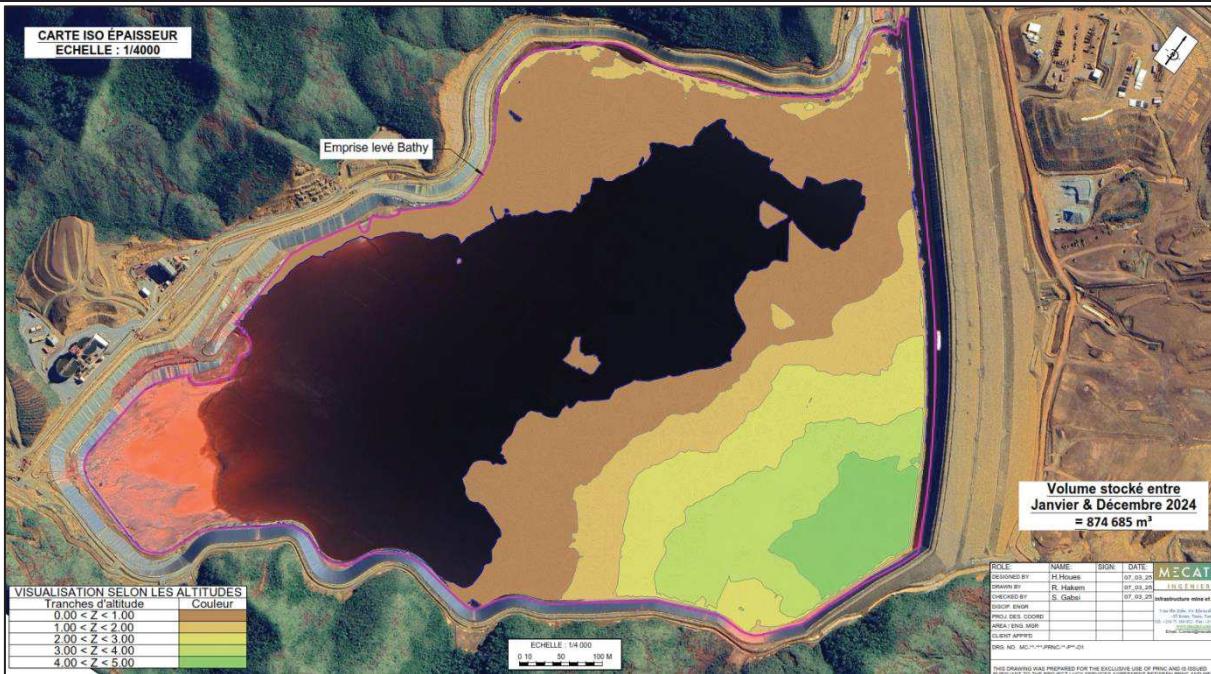
**Figure 2 : Plan de déposition des résidus entre janvier et décembre 2024 – Carte d'iso-épaisseur de résidus déposés pendant cette période**

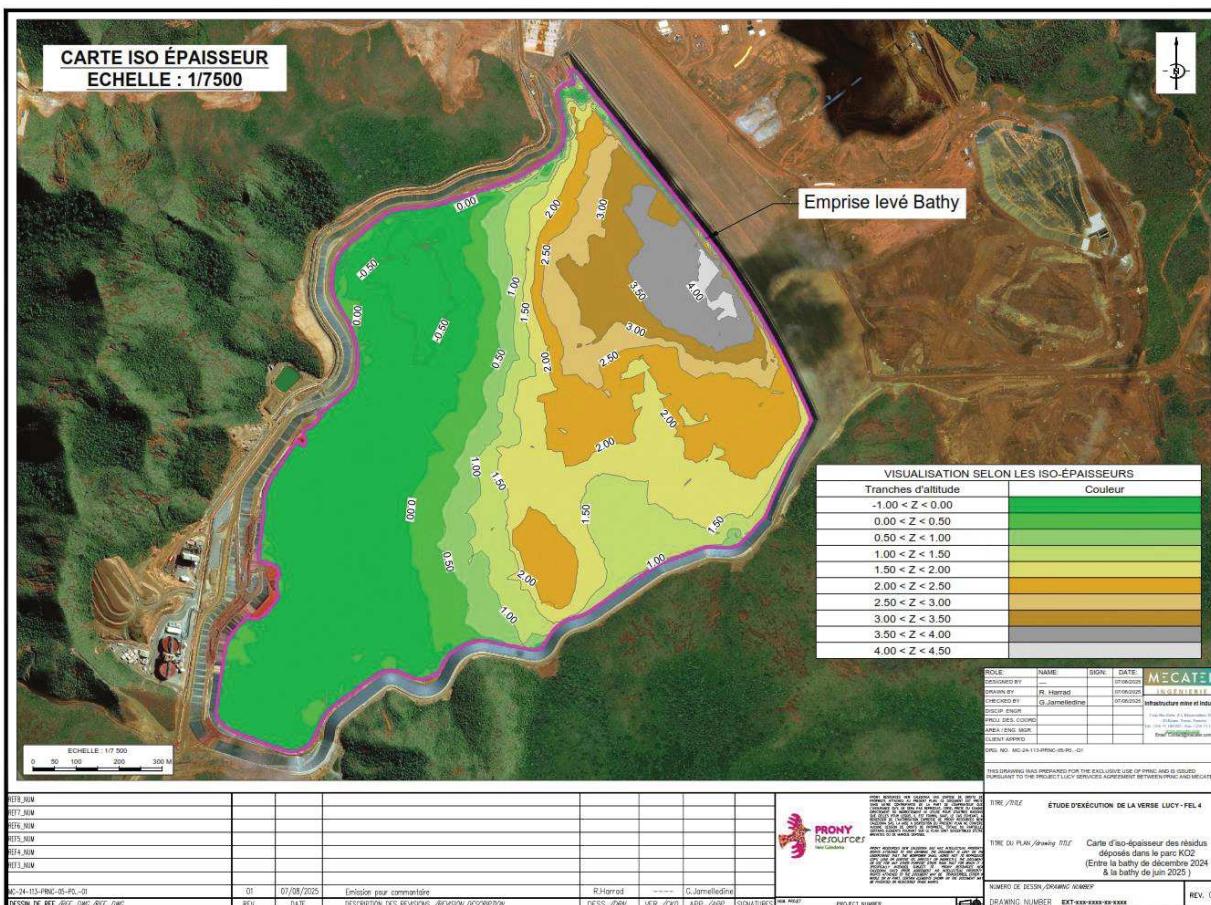
**Figure 3 : Plan de déposition des résidus entre décembre 2024 et juin 2025 - Carte d'iso-épaisseur des résidus déposés pendant cette période**

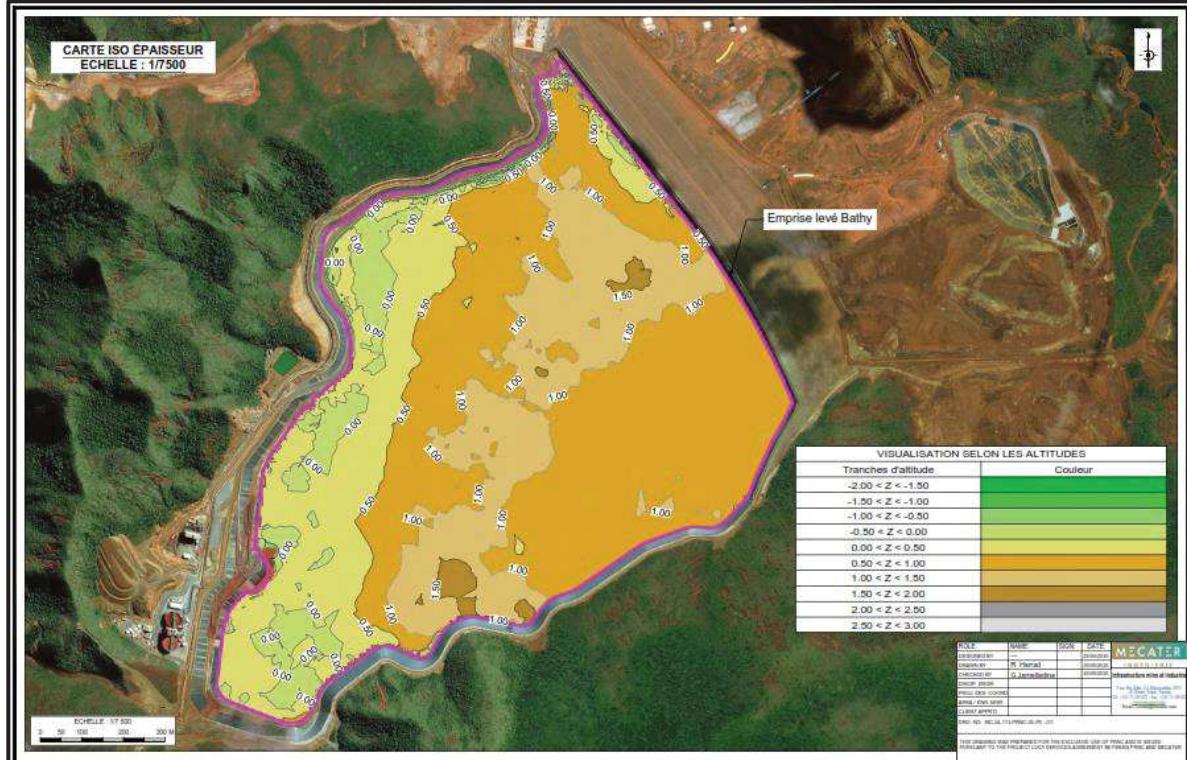
Figure 4 : Plan de déposition des résidus entre juin et septembre 2025 - Carte d'iso-épaisseur des résidus déposés pendant cette période
