Mémorandum –
Service Géosciences

Lieu : Site de Goro

Référence : GEOS_RM_2025_Août

Objet : KO2 : Suivi de l'auscultation - Rapport Mensuel - Août 2025

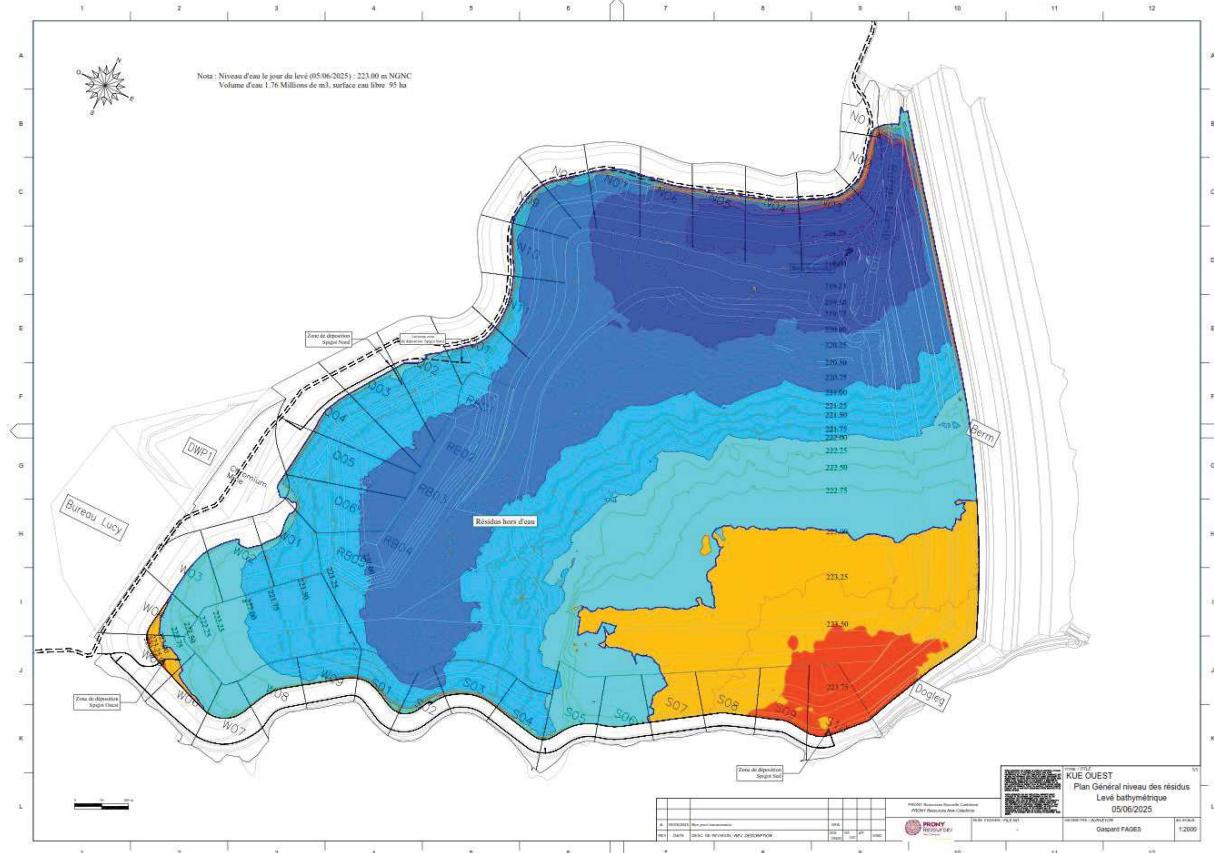
Figure 1 : Plage de déposition selon le levé bathymétrique du 5 juin 2025

- Le niveau d'eau se situe à 223.0 NGNC;
- Le volume d'eau libre est de 1,76 Mm³ pour une surface de 95 ha;
- Le volume de résidus stockés est de 33,3 Mm³;
- Depuis sa mise en opération le 21 février 2024, le rejet par le spigot sud a permis de rehausser la plage de déposition d'environ 7 m au niveau du dogleg. L'épaisseur des résidus déposés contre le talus amont de la digue varie de 7 m (côté sud) à 3 m (côté Nord) ;
- La zone « dog leg » est complètement hors d'eau.
