Mémorandum –
Service Géosciences

Lieu : Site de Goro

Date : 11/08/2025

Objet : KO2 : Suivi de l'auscultation - Rapport Mensuel - Juillet 2025

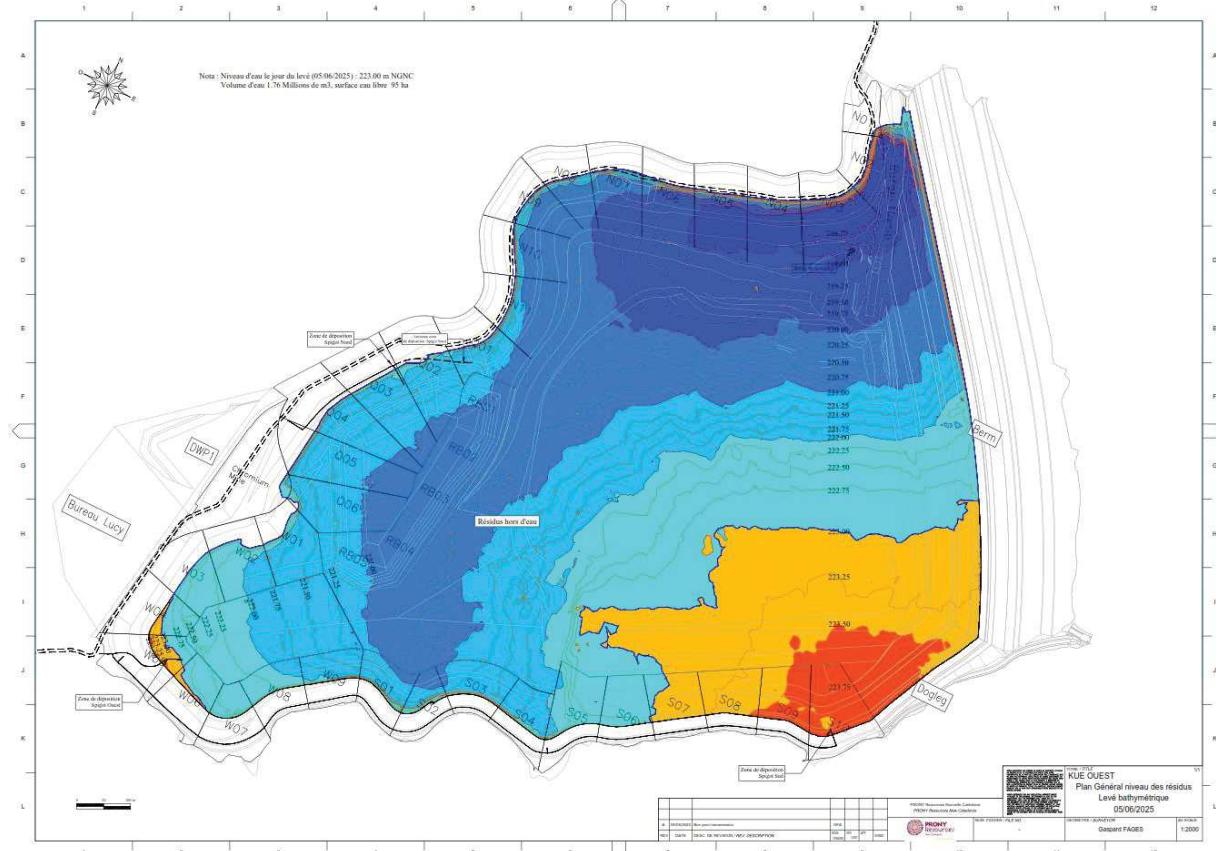
Figure 1 : Plage de déposition selon le levé bathymétrique du 5 juin 2025

- Le niveau d'eau se situe à 223.00 NGNC;
- Le volume d'eau libre est de 1,76 Mm³ pour une surface de 95 ha;
- Le volume de résidus stockés est de 33,3 Mm³;
- Depuis sa mise en opération le 21 février 2024, le rejet par le spigot sud a permis de rehausser la plage de déposition d'environ 7 m au niveau du dogleg. L'épaisseur des résidus déposés contre le talus amont de la digue varie de 7 m (côté sud) à 3 m (côté Nord) ;
- La zone « dog leg » est complètement hors d'eau.

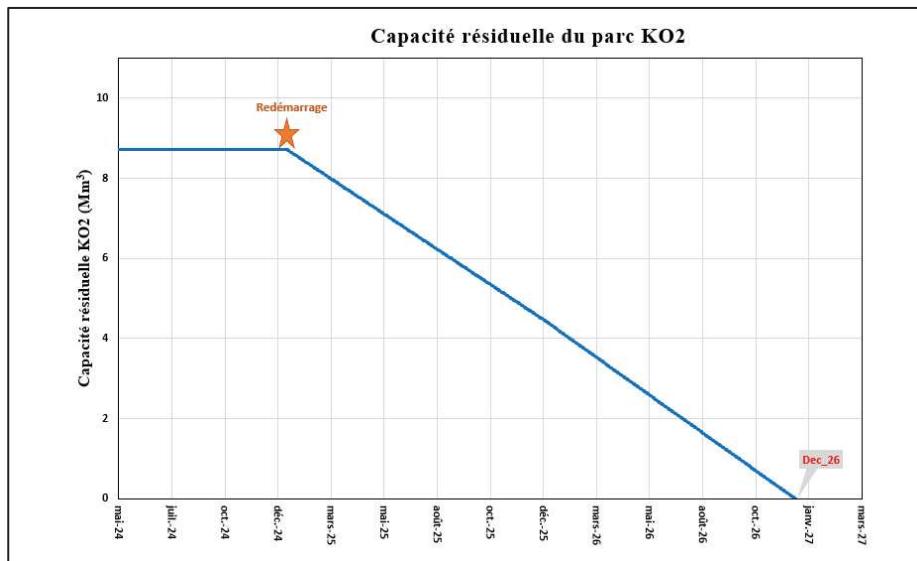
Figure 5 : Graphique - Capacité résiduelle dans KO2 hors projet Lucy

En prenant en considération les hypothèses ci-dessous ainsi que la capacité résiduelle actuelle du KO2, la durée de vie de KO2 est estimée à **2 ans**. Cf. Figure 5. La durée de vie du parc à résidus KO2 peut être modifiée en fonction des hypothèses considérées.

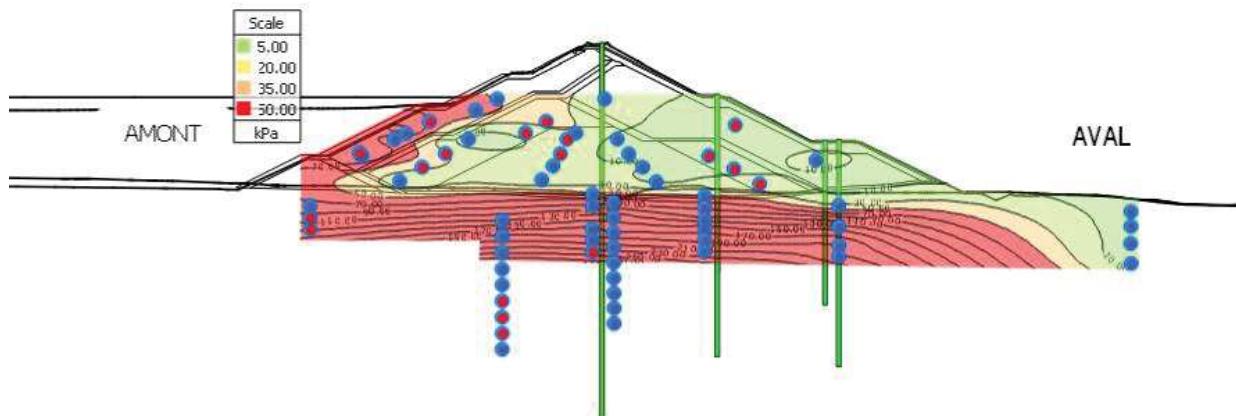
Figure 7 : Isoligne de pression interstitielle en kPa – Chainage 500 en date du 31/07/2025

Les capteurs des zones 3A, directement à l'aval de la Zone 1A et de la cheminée drainante, font l'objet d'une attention particulière afin de déceler rapidement des éventuelles augmentations de pression.
