## Service Géosciences

Lieu : Site de Goro

Référence : GEOS\_RM\_2025\_octobre

**Objet : KO2 : Suivi de l'auscultation - Rapport Mensuel - octobre 2025**

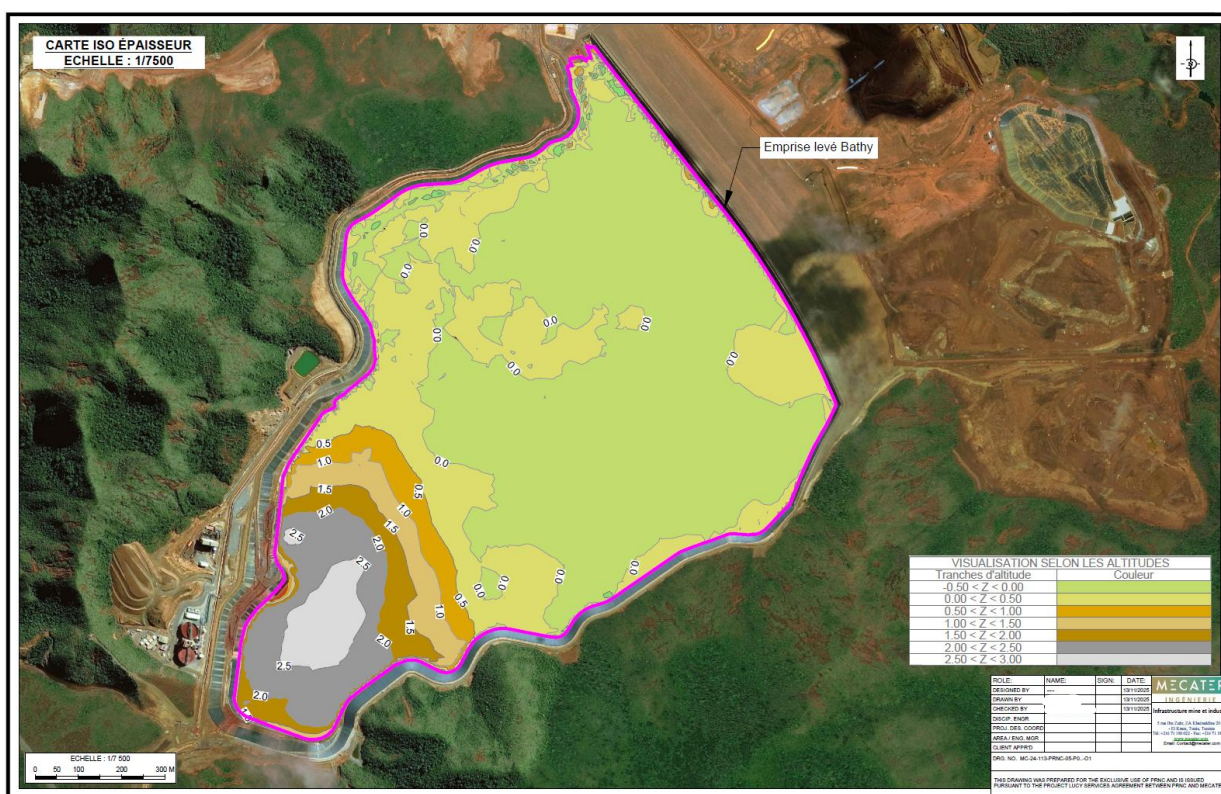
Figure 5 : Plan de dépôt des résidus entre septembre 2025 et octobre 2025 - Carte d'iso-épaisseur des résidus déposés pendant cette période

- Le niveau d'eau se situe à 224.15 m NGNC;
- Le volume d'eau libre est de 1,94 Mm<sup>3</sup> pour une surface de 107 ha;
- Le volume de résidus stockés est de 34,5 Mm<sup>3</sup>;
- Depuis sa mise en opération le 21 février 2024, le rejet par le spigot sud a permis de rehausser la plage de déposition d'environ 7 m au niveau du dogleg. L'épaisseur des résidus déposés contre le talus amont de la digue varie de 7 m (côté sud) à 3 m (côté Nord) ;
- Le 04 septembre 2025, la déposition des résidus par ce spigot a été arrêtée en raison d'une faible profondeur d'eau sous la barge (TARP jaune). Depuis cette date, les résidus sont déposés via le spigot du col de l'antenne, permettant une rehausser la plage de déposition de 0.5 à 2.5 m au niveau de l'extrémité amont du bassin. Cf. Figure 5 ;
- Le 10 octobre 2025, reprise de la déposition des résidus par le spigot sud.
