# Mémoire - Service Géosciences

Référence : GEOS\_RM\_2026\_Mars

**Objet : KO2 : Suivi de l'auscultation - Rapport Mensuel - mars 2026**

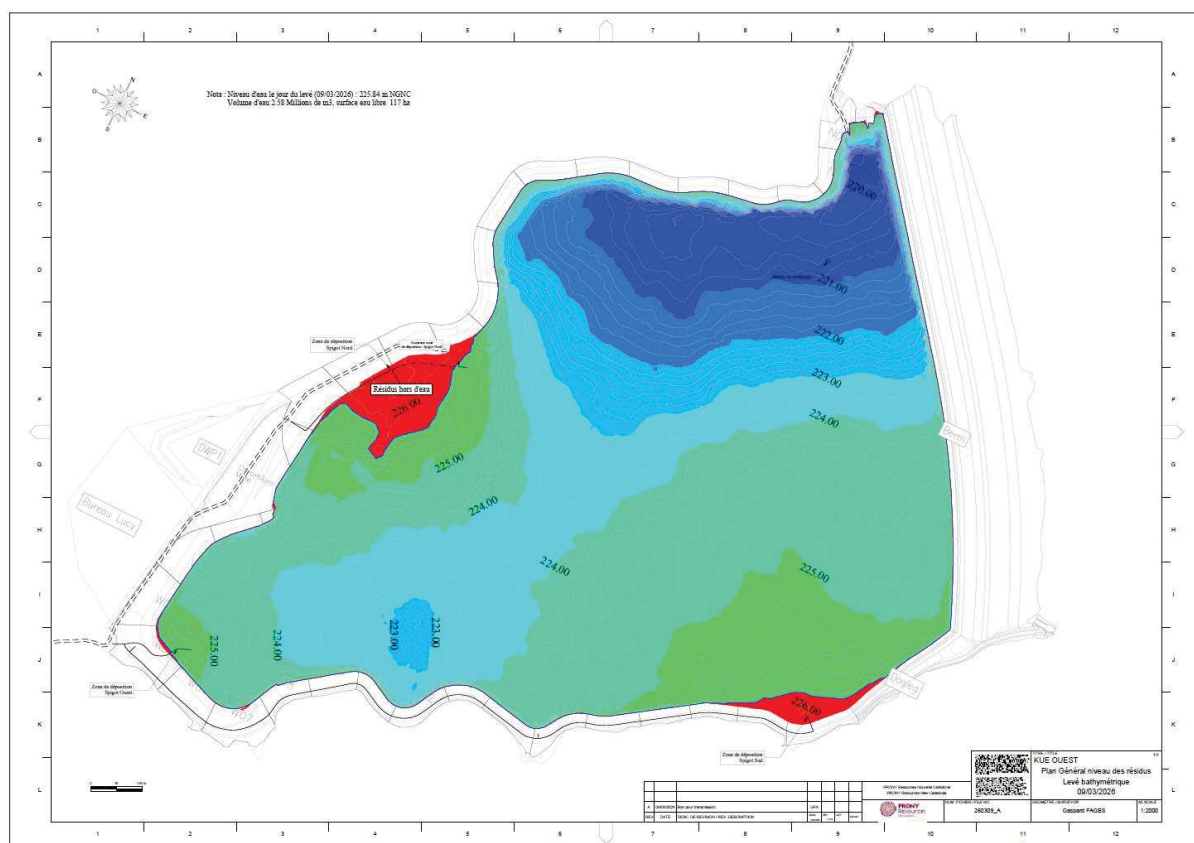
**Figure 1 : Plage de déposition selon le levé bathymétrique du 9 mars 2026**

- le niveau d'eau se situe à 225.95 m NGNC ;
- le volume d'eau libre est de 2,57 Mm<sup>3</sup> pour une surface de 117 ha ;
- le volume de résidus stockés est de 36 Mm<sup>3</sup> ;
- la profondeur du niveau d'eau au droit de la moitié sud de la berme varie entre 1 et 2 m.

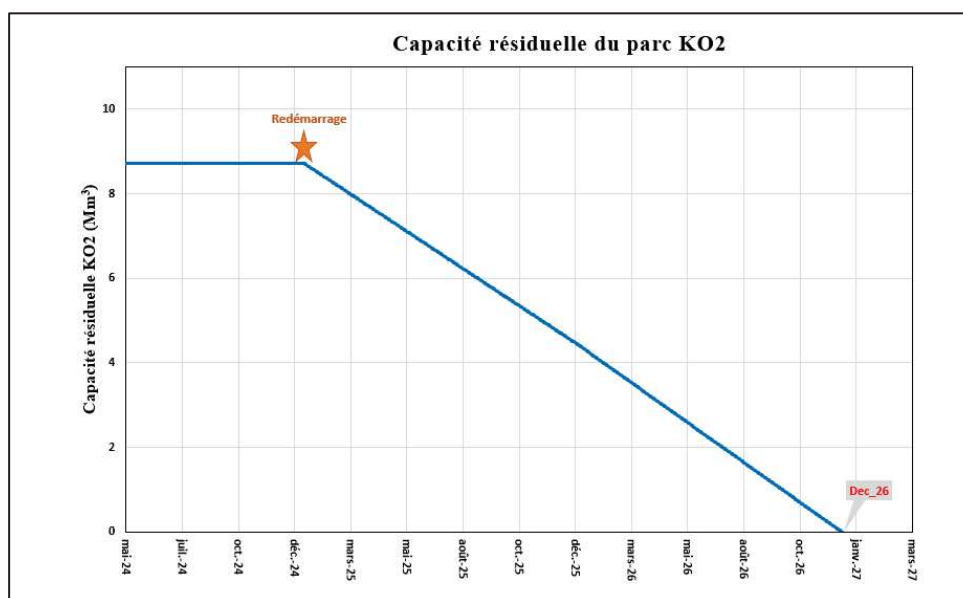
**Figure 4 : Graphique - Capacité résiduelle dans KO2 hors projet Lucy**

En prenant en considération les hypothèses ci-dessous ainsi que la capacité résiduelle actuelle du KO2, la durée de vie de KO2 est estimée à **2 ans**. Cf. . La durée de vie du parc à résidus KO2 peut être modifiée en fonction des hypothèses considérées.

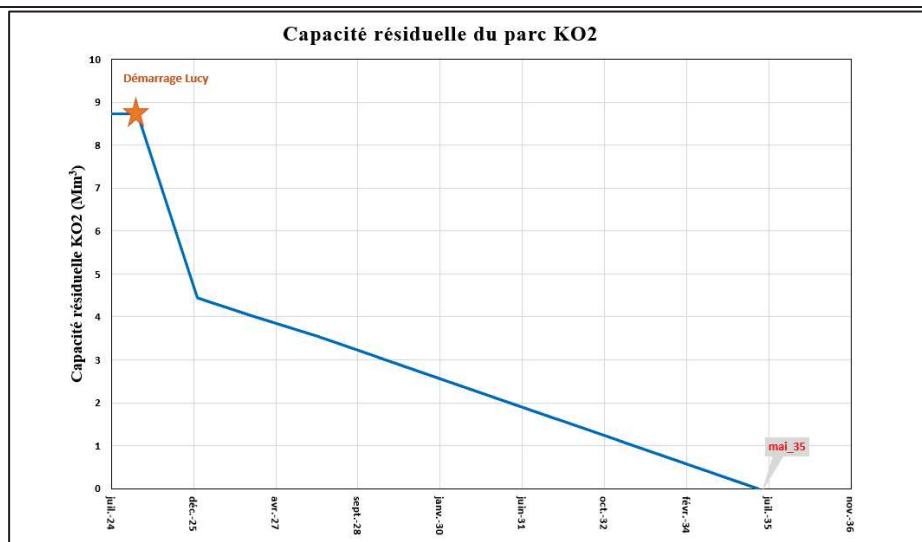
**Figure 5 : Graphique - capacité résiduelle dans KO2 avec projet Lucy**

En prenant en considération les hypothèses présentées ci-dessus ainsi qu'un démarrage de stockage de résidus asséchés à partir de janvier 2026, le parc à résidus KO2 atteindra sa capacité de stockage maximale en juin 2035. Cf. .

**La durée de vie du parc à résidus KO2 peut être modifiée en fonction des hypothèses considérées.**

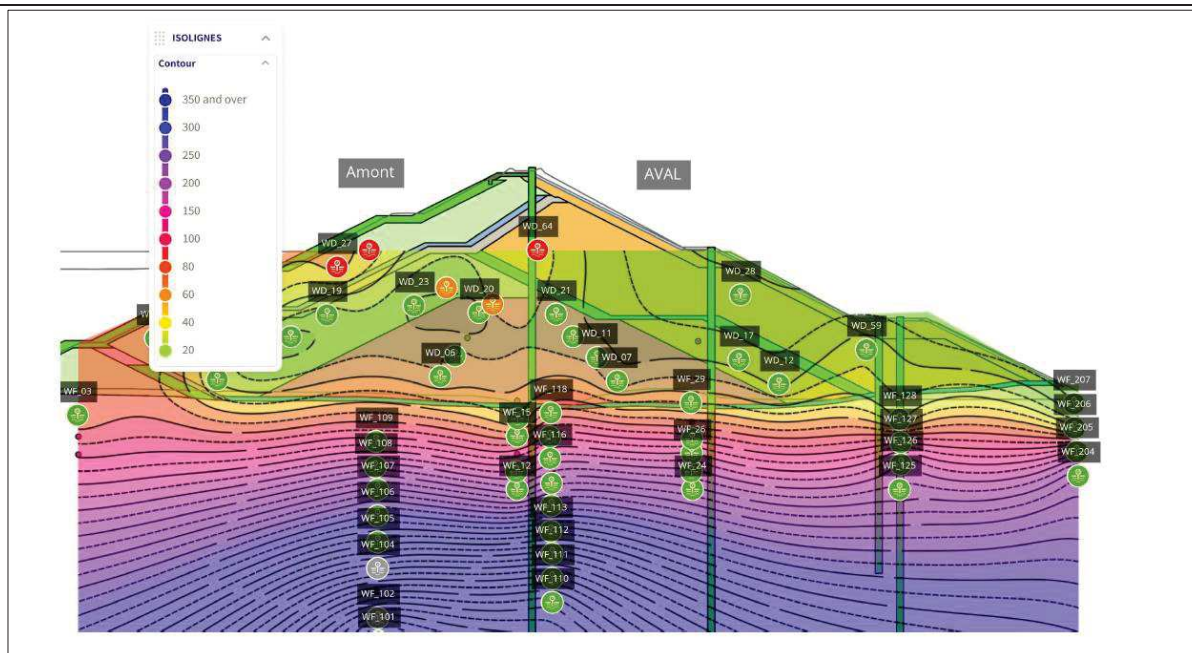
**Figure 10 : Isoligne de pression interstitielle en kPa - Chainage 500 en date du 31/03/2026**

Les capteurs des zones 3A, directement à l'aval de la Zone 1A et de la cheminée drainante, font l'objet d'une attention particulière afin de déceler rapidement des éventuelles augmentations de pression.
