# Mémoire - Service Géosciences

Référence : GEOS\_RM\_2026\_avril

**Objet : KO2 : Suivi de l'auscultation - Rapport Mensuel - avril 2026**

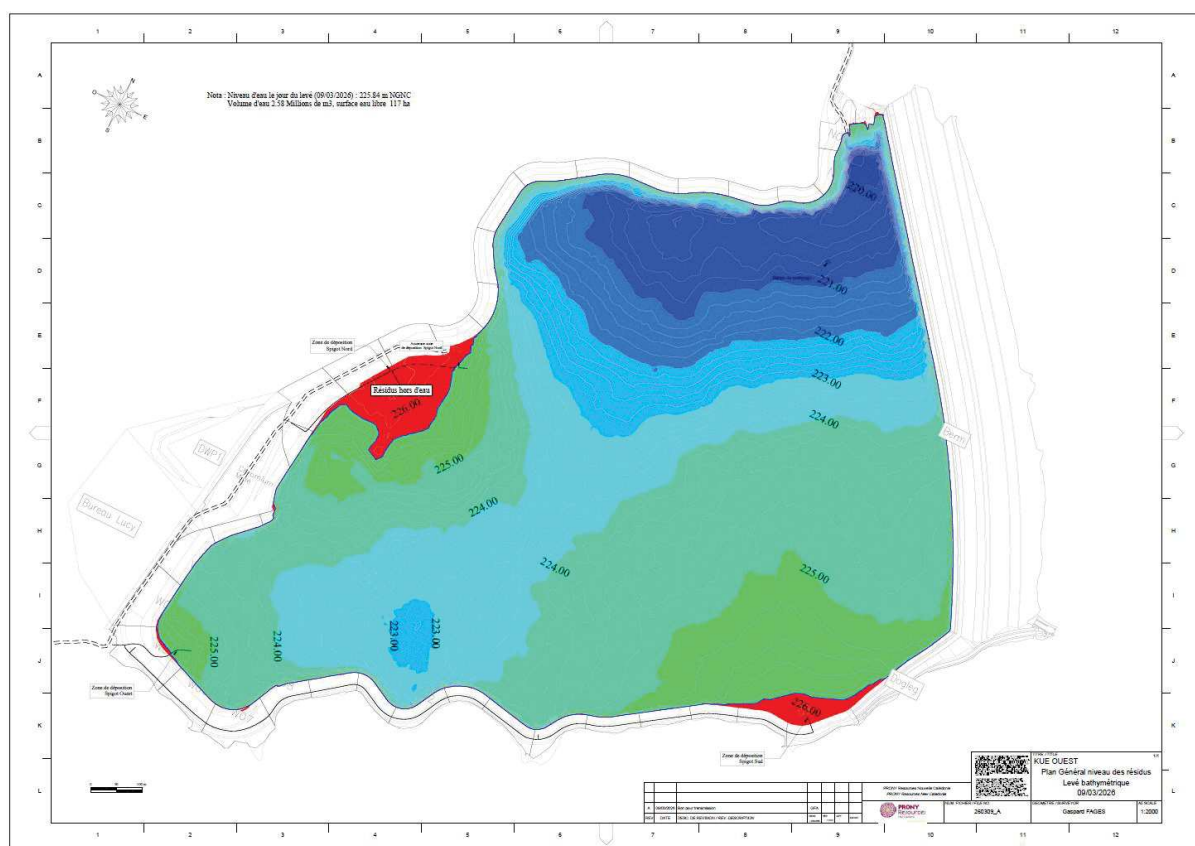
Figure 1 : Plage de déposition selon le levé bathymétrique du 9 mars 2026

- le niveau d'eau se situe à 226.20 m NGNC;
- le volume d'eau libre est de 2,53 Mm<sup>3</sup> pour une surface de 117 ha;
- le volume de résidus stockés est de 36,30 Mm<sup>3</sup>;
- depuis la mise en service du spigot sud le 21 février 2024, la plage de dépôt a été rehaussée d'environ 7 m au niveau du dogleg. L'épaisseur des résidus accumulés contre le talus amont de la digue varie entre 7 m côté sud et 3 m côté nord.
- en raison de la montée significative du niveau d'eau dans le bassin, la zone du dogleg se trouve entièrement immergée et soumise à des sollicitations hydrauliques continues.

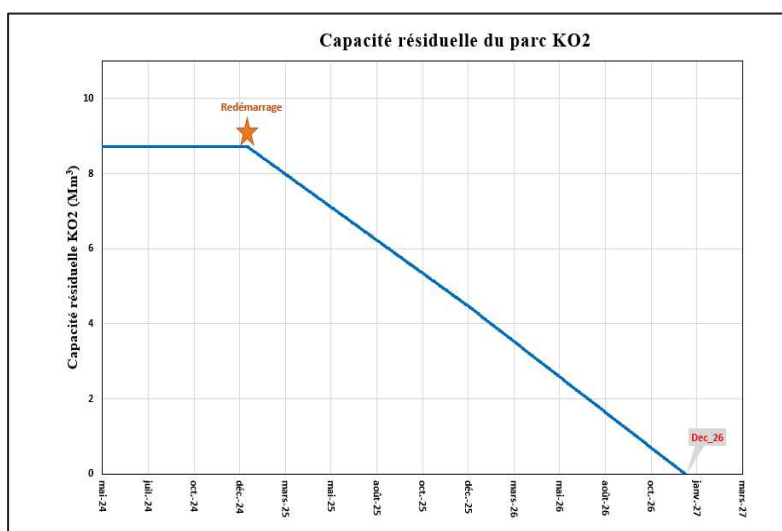
Figure 4 : Graphique - Capacité résiduelle dans KO2 hors projet Lucy

En prenant en considération les hypothèses ci-dessous ainsi que la capacité résiduelle actuelle du KO2, la durée de vie de KO2 est estimée à **2 ans**. Cf. . La durée de vie du parc à résidus KO2 peut être modifiée en fonction des hypothèses considérées.

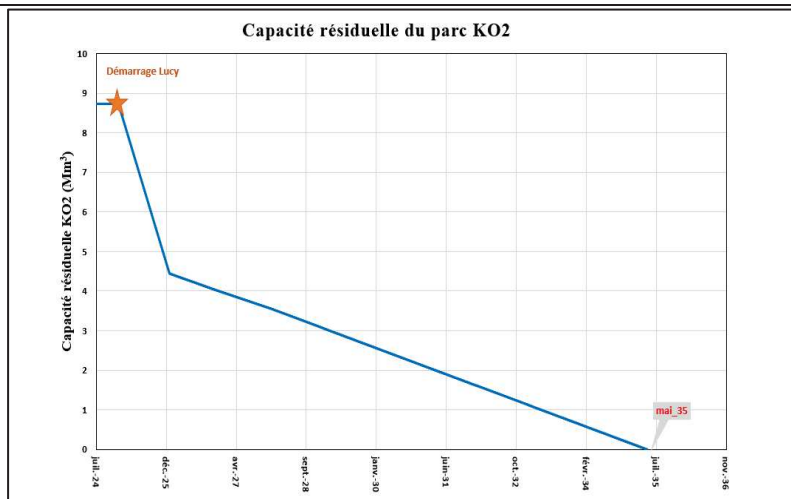
**Figure 5 : Graphique - capacité résiduelle dans KO2 avec projet Lucy**

En prenant en considération les hypothèses présentées ci-dessus ainsi qu'un démarrage de stockage de résidus asséchés à partir de janvier 2026, le parc à résidus KO2 atteindra sa capacité de stockage maximale en juin 2035. Cf. .

**La durée de vie du parc à résidus KO2 peut être modifiée en fonction des hypothèses considérées.**

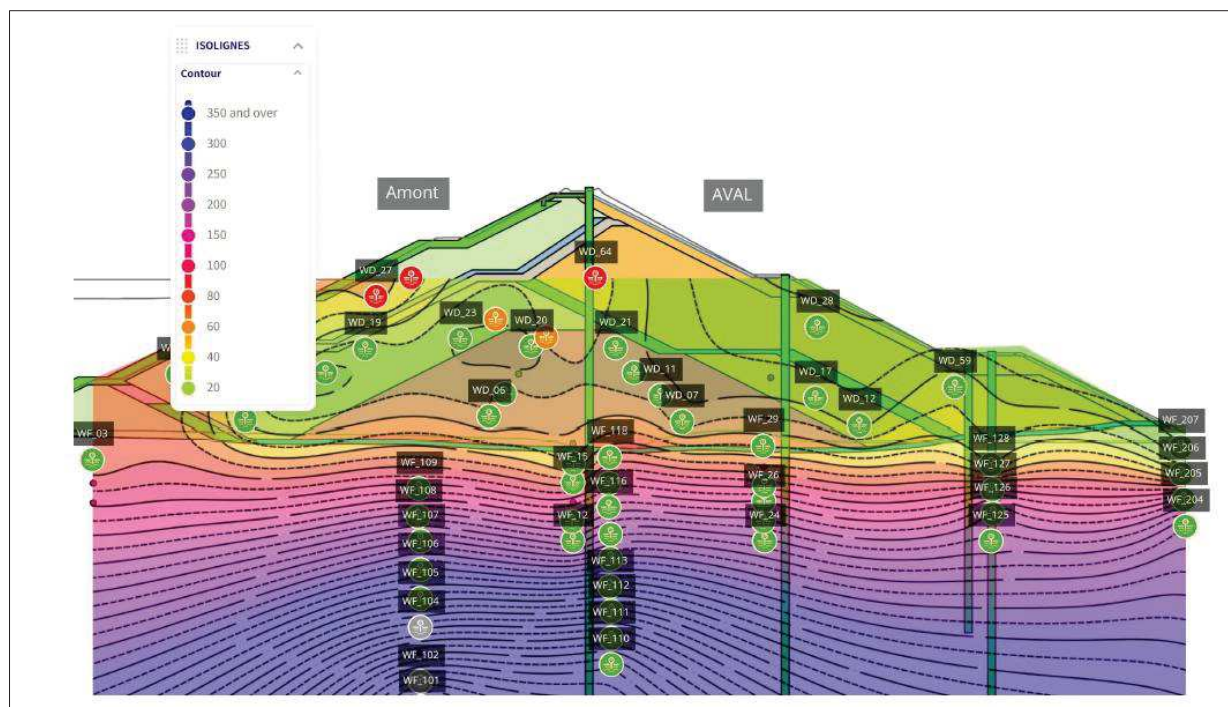
Figure 6 : Isoligne de pression interstitielle en kPa – Chainage 500 au 30/04/2026

Les capteurs des zones 3A, directement à l'aval de la Zone 1A et de la cheminée drainante, font l'objet d'une attention particulière afin de détecter rapidement des éventuelles augmentations de pression.
