# Mémoire - Service Géosciences

Lieu : Site de Goro

Référence : GEOS\_RM\_2026\_février

**Objet : KO2 : Suivi de l'auscultation - Rapport Mensuel - février 2026**

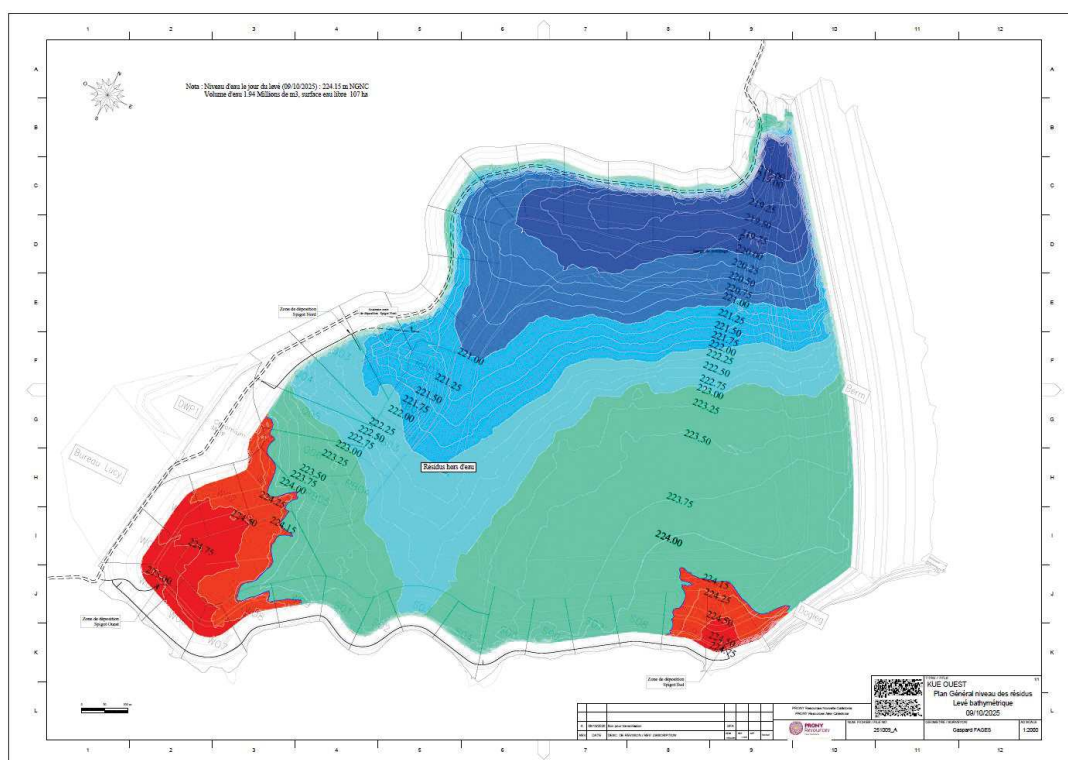
Figure 1 : Plage de déposition selon le levé bathymétrique du 9 octobre 2025

La figure ci-dessous présente à titre indicatif, la configuration de la plage de déposition des résidus correspondant à la situation d'octobre 2025. Une mise à jour sera réalisée au prochain levé de la plage de déposition prévu en mars 2026.

- le niveau d'eau se situe à 225.90 m NGNC;
- le volume d'eau libre est de 2,68 Mm<sup>3</sup> pour une surface de 107 ha;
- le volume de résidus stockés est de 35,8 Mm<sup>3</sup>;
- la profondeur du niveau d'eau au droit de la moitié sud de la berme varie entre 2 et 2.9 m.

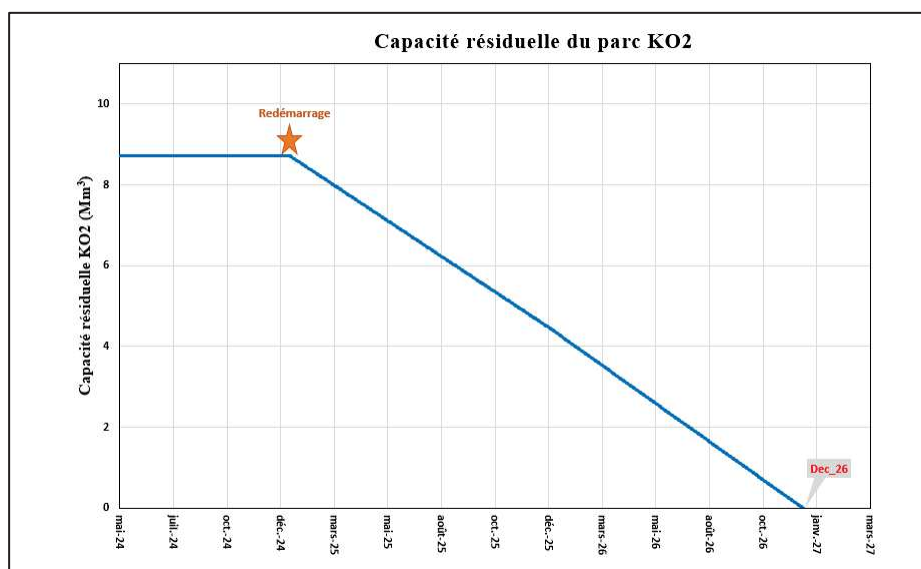
Figure 3 : Graphique - Capacité résiduelle dans KO2 hors projet Lucy

En prenant en considération les hypothèses ci-dessous ainsi que la capacité résiduelle actuelle du KO2, la durée de vie de KO2 est estimée à **2 ans**. Cf. Figure 3. La durée de vie du parc à résidus KO2 peut être modifiée en fonction des hypothèses considérées.

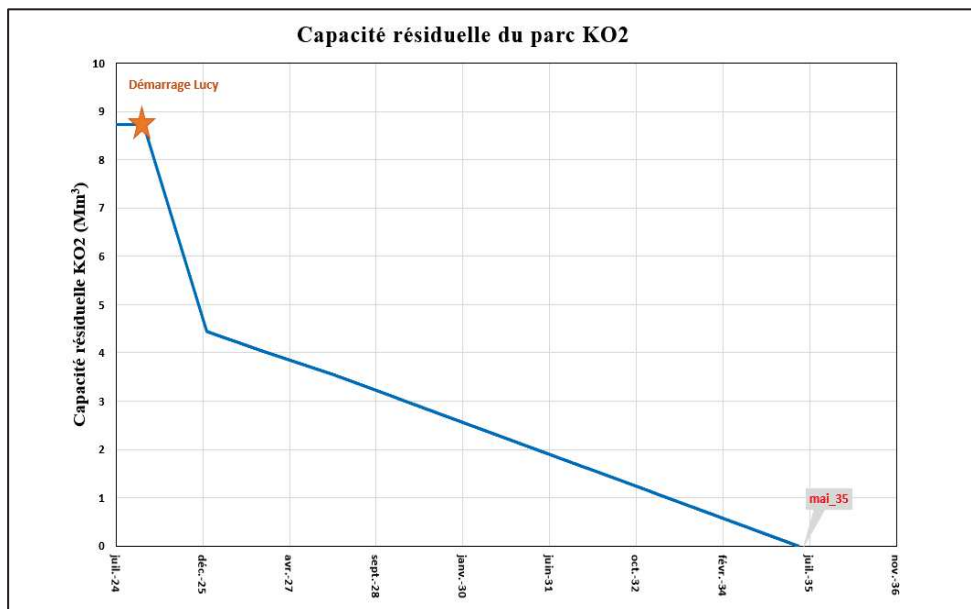
**Figure 4 : Graphique - capacité résiduelle dans KO2 avec projet Lucy**

En prenant en considération les hypothèses présentées ci-dessus ainsi qu'un démarrage de stockage de résidus asséchés à partir de janvier 2026, le parc à résidus KO2 atteindra sa capacité de stockage maximale en juin 2035. Cf. Figure 4. **La durée de vie du parc à résidus KO2 peut être modifiée en fonction des hypothèses considérées.**

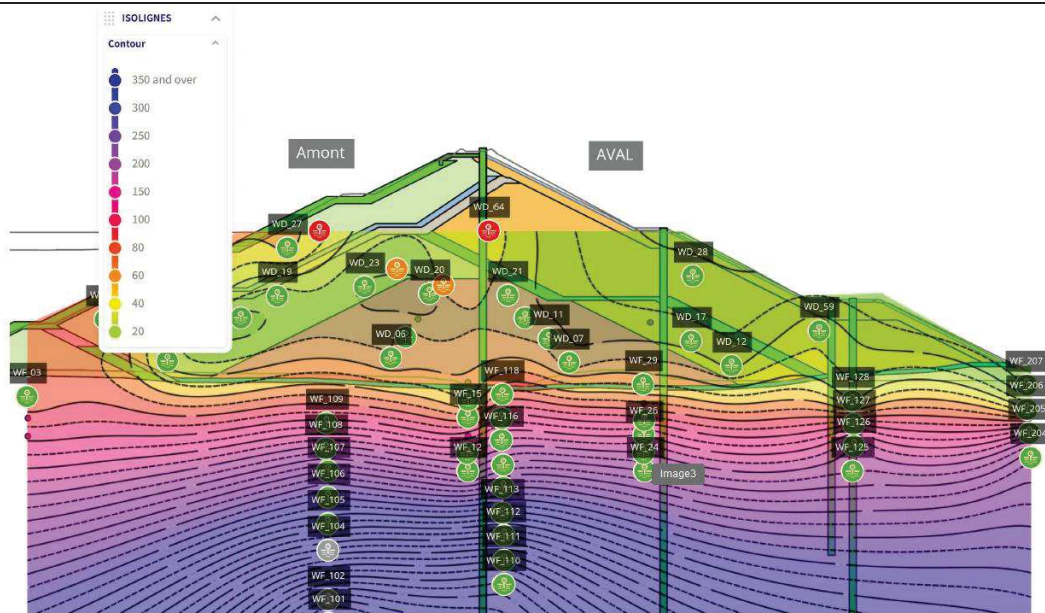
Figure 9 : Isoligne de pression interstitielle en kPa – Chainage 500 en date du 28/02/2026

Les capteurs des zones 3A, directement à l'aval de la Zone 1A et de la cheminée drainante, font l'objet d'une attention particulière afin de déceler rapidement des éventuelles augmentations de pression.
