Objet : Récapitulatif des mesures demandées dans le cadre de la mise en demeure N°791/2015/ARR/DENV

Dans la nuit du lundi 09 au mardi 10 mars 2015 un incendie d'une grande envergure s'est déclaré dans le casier C alvéole 2 de l'Installation de Stockage de Déchets Non Dangereux du site de GADJI.

**Rapport circonstancié sur l'incendie
du mardi 10 mars 2015 N° RC-01-2015
En date du 19/03/2015**

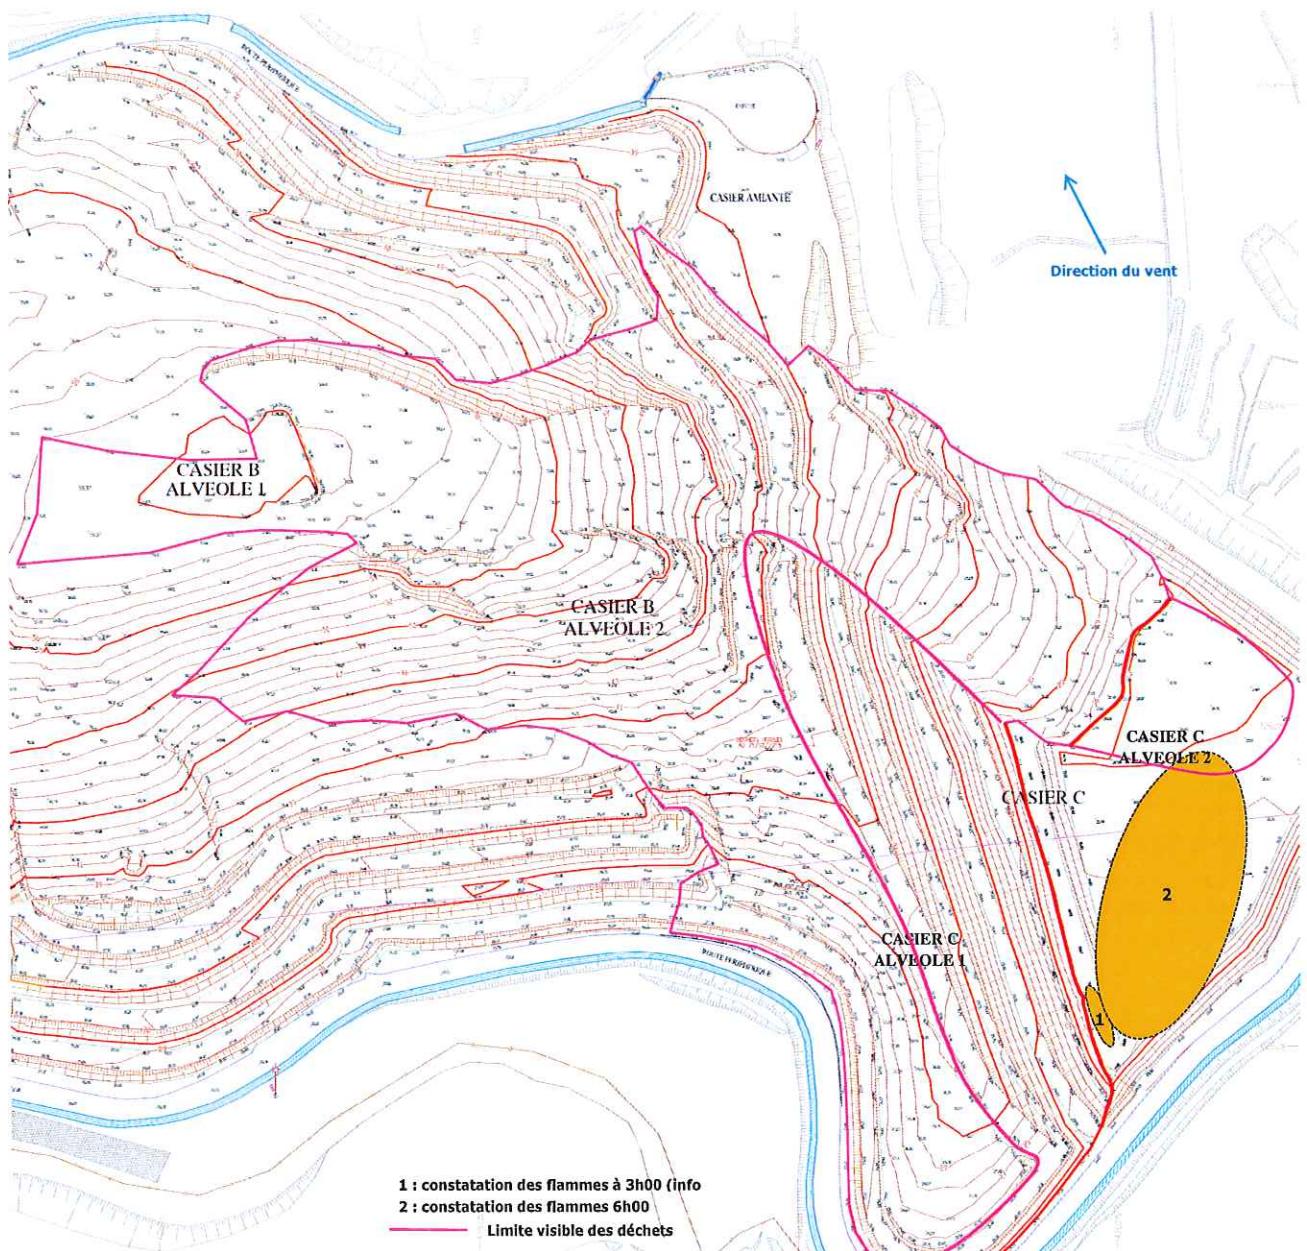
Schéma casiers

Dans la nuit du lundi 09 au mardi 10 mars 2015 un feu s'est déclaré dans l'alvéole C2 mis en exploitation depuis le 19 janvier dernier. L'état de remplissage du fond de l'alvéole au moment de l'incendie était à moitié recouvert par des déchets, l'autre moitié étant constituée par le massif drainant avec du broyat de pneumatiques. Les flancs de l'alvéole étaient stabilisés avec des pneus entiers, seule une partie des flancs était recouverte par des déchets (la partie par laquelle s'effectuait le remplissage depuis le casier C1) – Voir schéma casier 1.
