Objet : Incendie pomperie fuel

FICHE DE DECLARATION D'INCIDENT ENVIRONNEMENTAL

Conclusion de l'analyse de l'incendie du local fioul AFP du 4/02/13

CHSCT du 27 Mars 2013

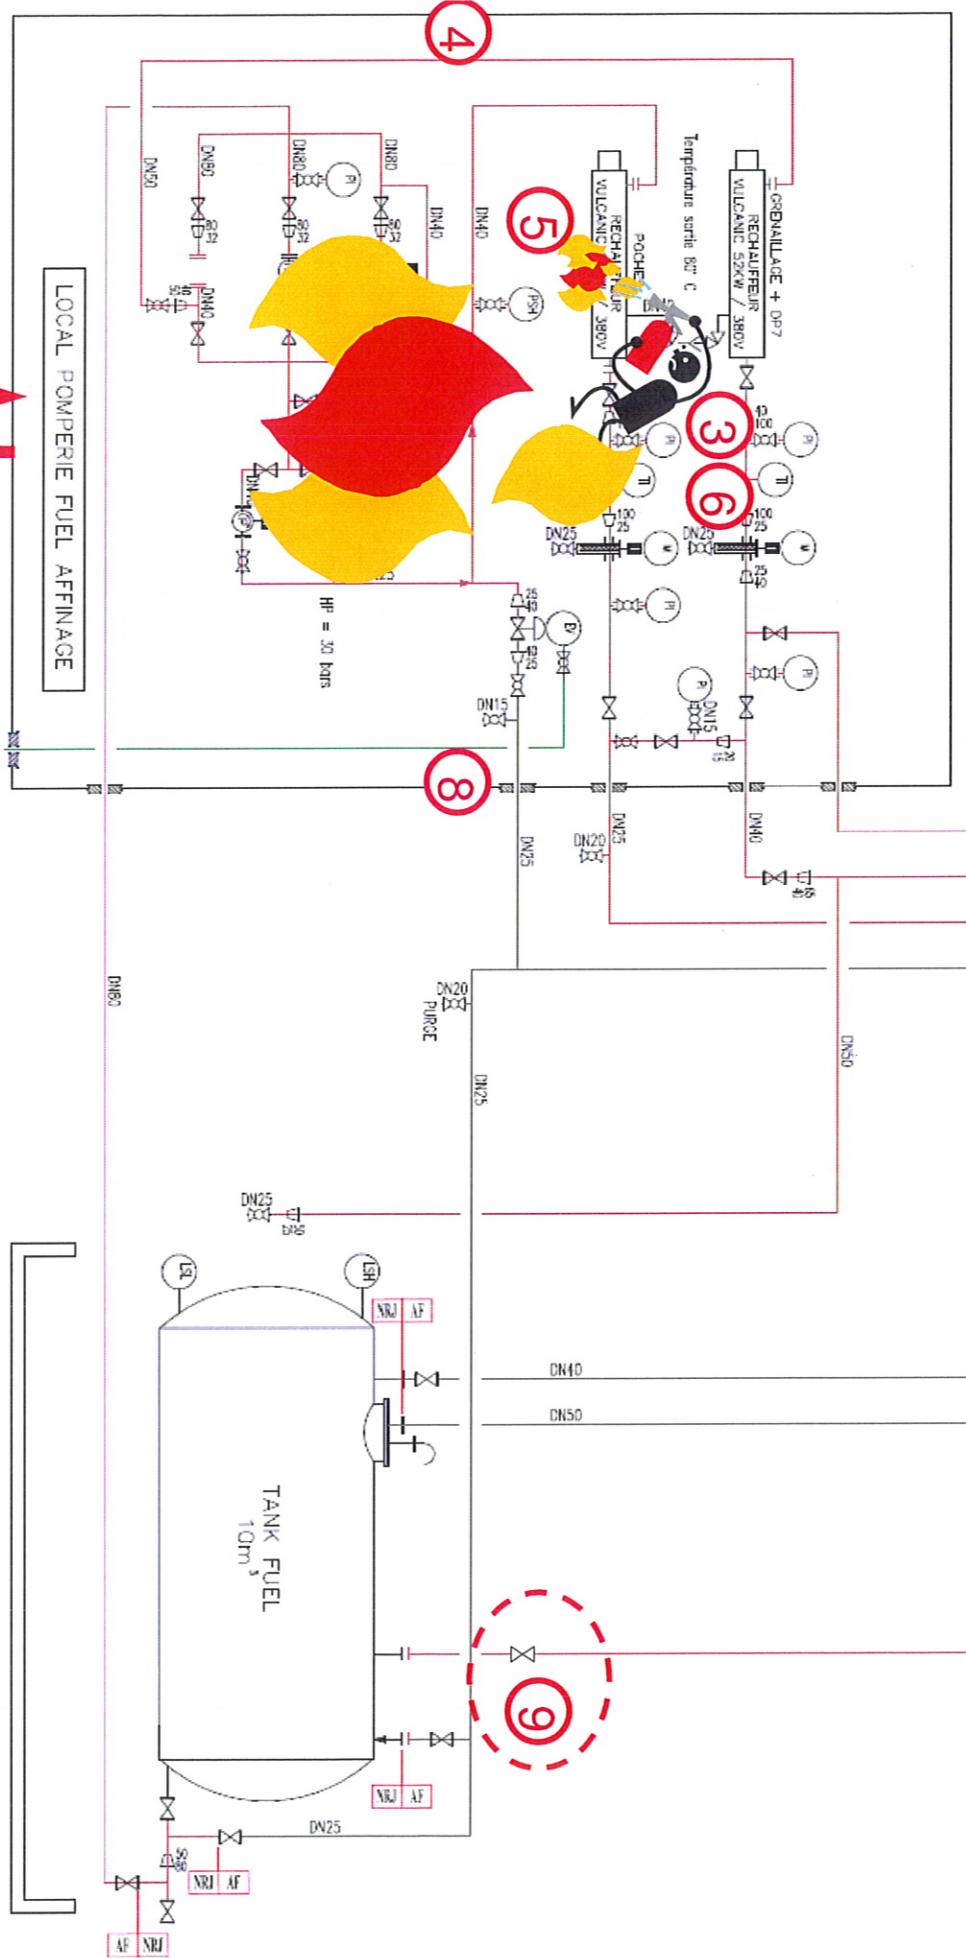
Chronologie et faits marquants

17h15 : Alarme incendie au dispatch AFP

M. Zohune et M. Tissot descendent inspecter le local (accès via accès Sud)

Intervention de M. Tissot : moitié de l'extincteur sur le feu lui-même et le feu cesse.

Ouverture de la porte Ouest

Reprise du feu

Intervention de M. Tissot : reste de l'extincteur sur le feu lui-même et le feu se maintient.

M. Tissot va chercher un deuxième extincteur au bureau CdQ

L'incendie prend de l'intensité et une légère déflagration se produit dans le local, faisant ouvrir la porte Est.

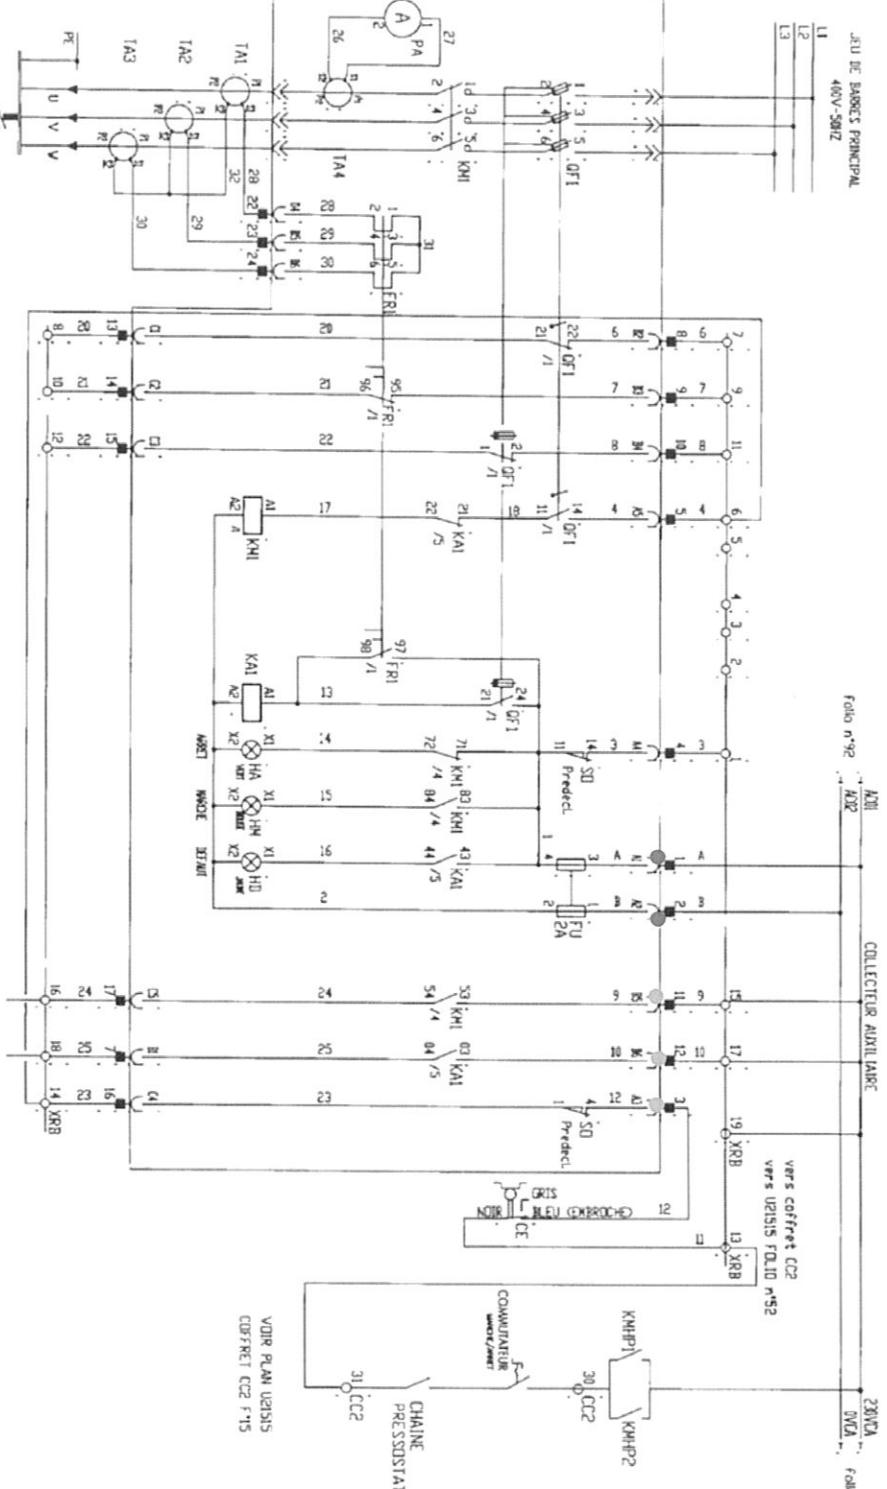
Schéma du tiroir

Recherche à poursuivre
afin d'identifier les causes racines modifications électriques réalisées sur le tiroir de commande de puissance du réchauffeur
