**USINE DE DONIAMBO NOUMEA  
VERSE A SCORIES**

Ref : MECATER/SLN/20/MAE/A/2011

**SYNTHESE ANNUELLE DES MISSIONS D'AUDIT  
ANNEE 2010**

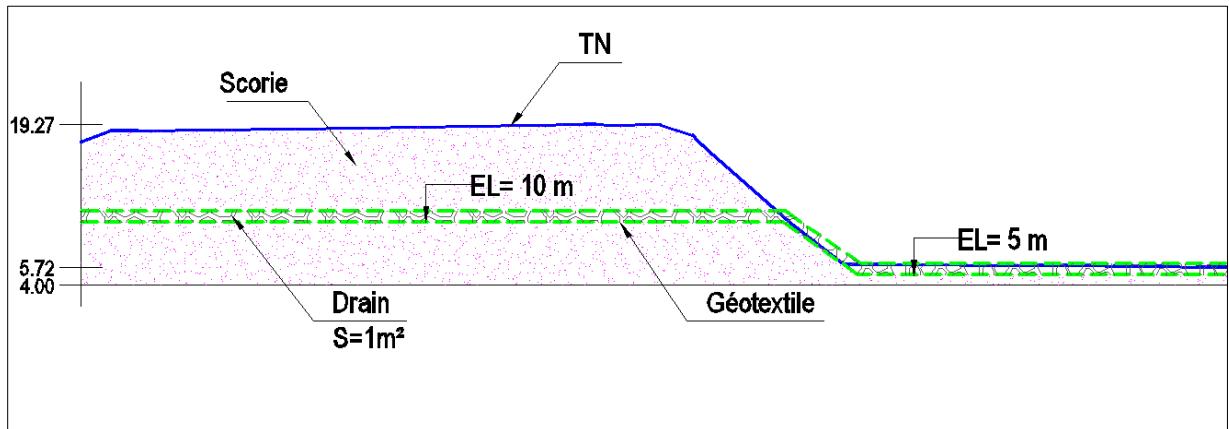
**Figure 1 : Adaptation du schéma conceptuel des drains de la partie Sud**

Conformément à ce qui a été proposé l'année dernière dans le cadre de la synthèse annuelle des missions d'audit de l'année 2009, nous retenons l'adaptation de la conception des drains de la partie Sud de la verve ce qui consiste à adopter un profil à deux niveaux (+10 NGNC à l'amont et + 5NGNC à l'aval), Cf. Figure 1.

Cette adaptation est imposée par la configuration topographique actuelle et vise la réduction des volumes des déblais nécessaires pour réaliser les drains. Elle concerne tous les drains de la zone Sud de la verve dont une partie se trouve sous une hauteur importante de scories.

Nous estimons que cette nouvelle configuration est acceptable vis-à-vis de l'efficacité du dispositif du drainage interne de la verve.

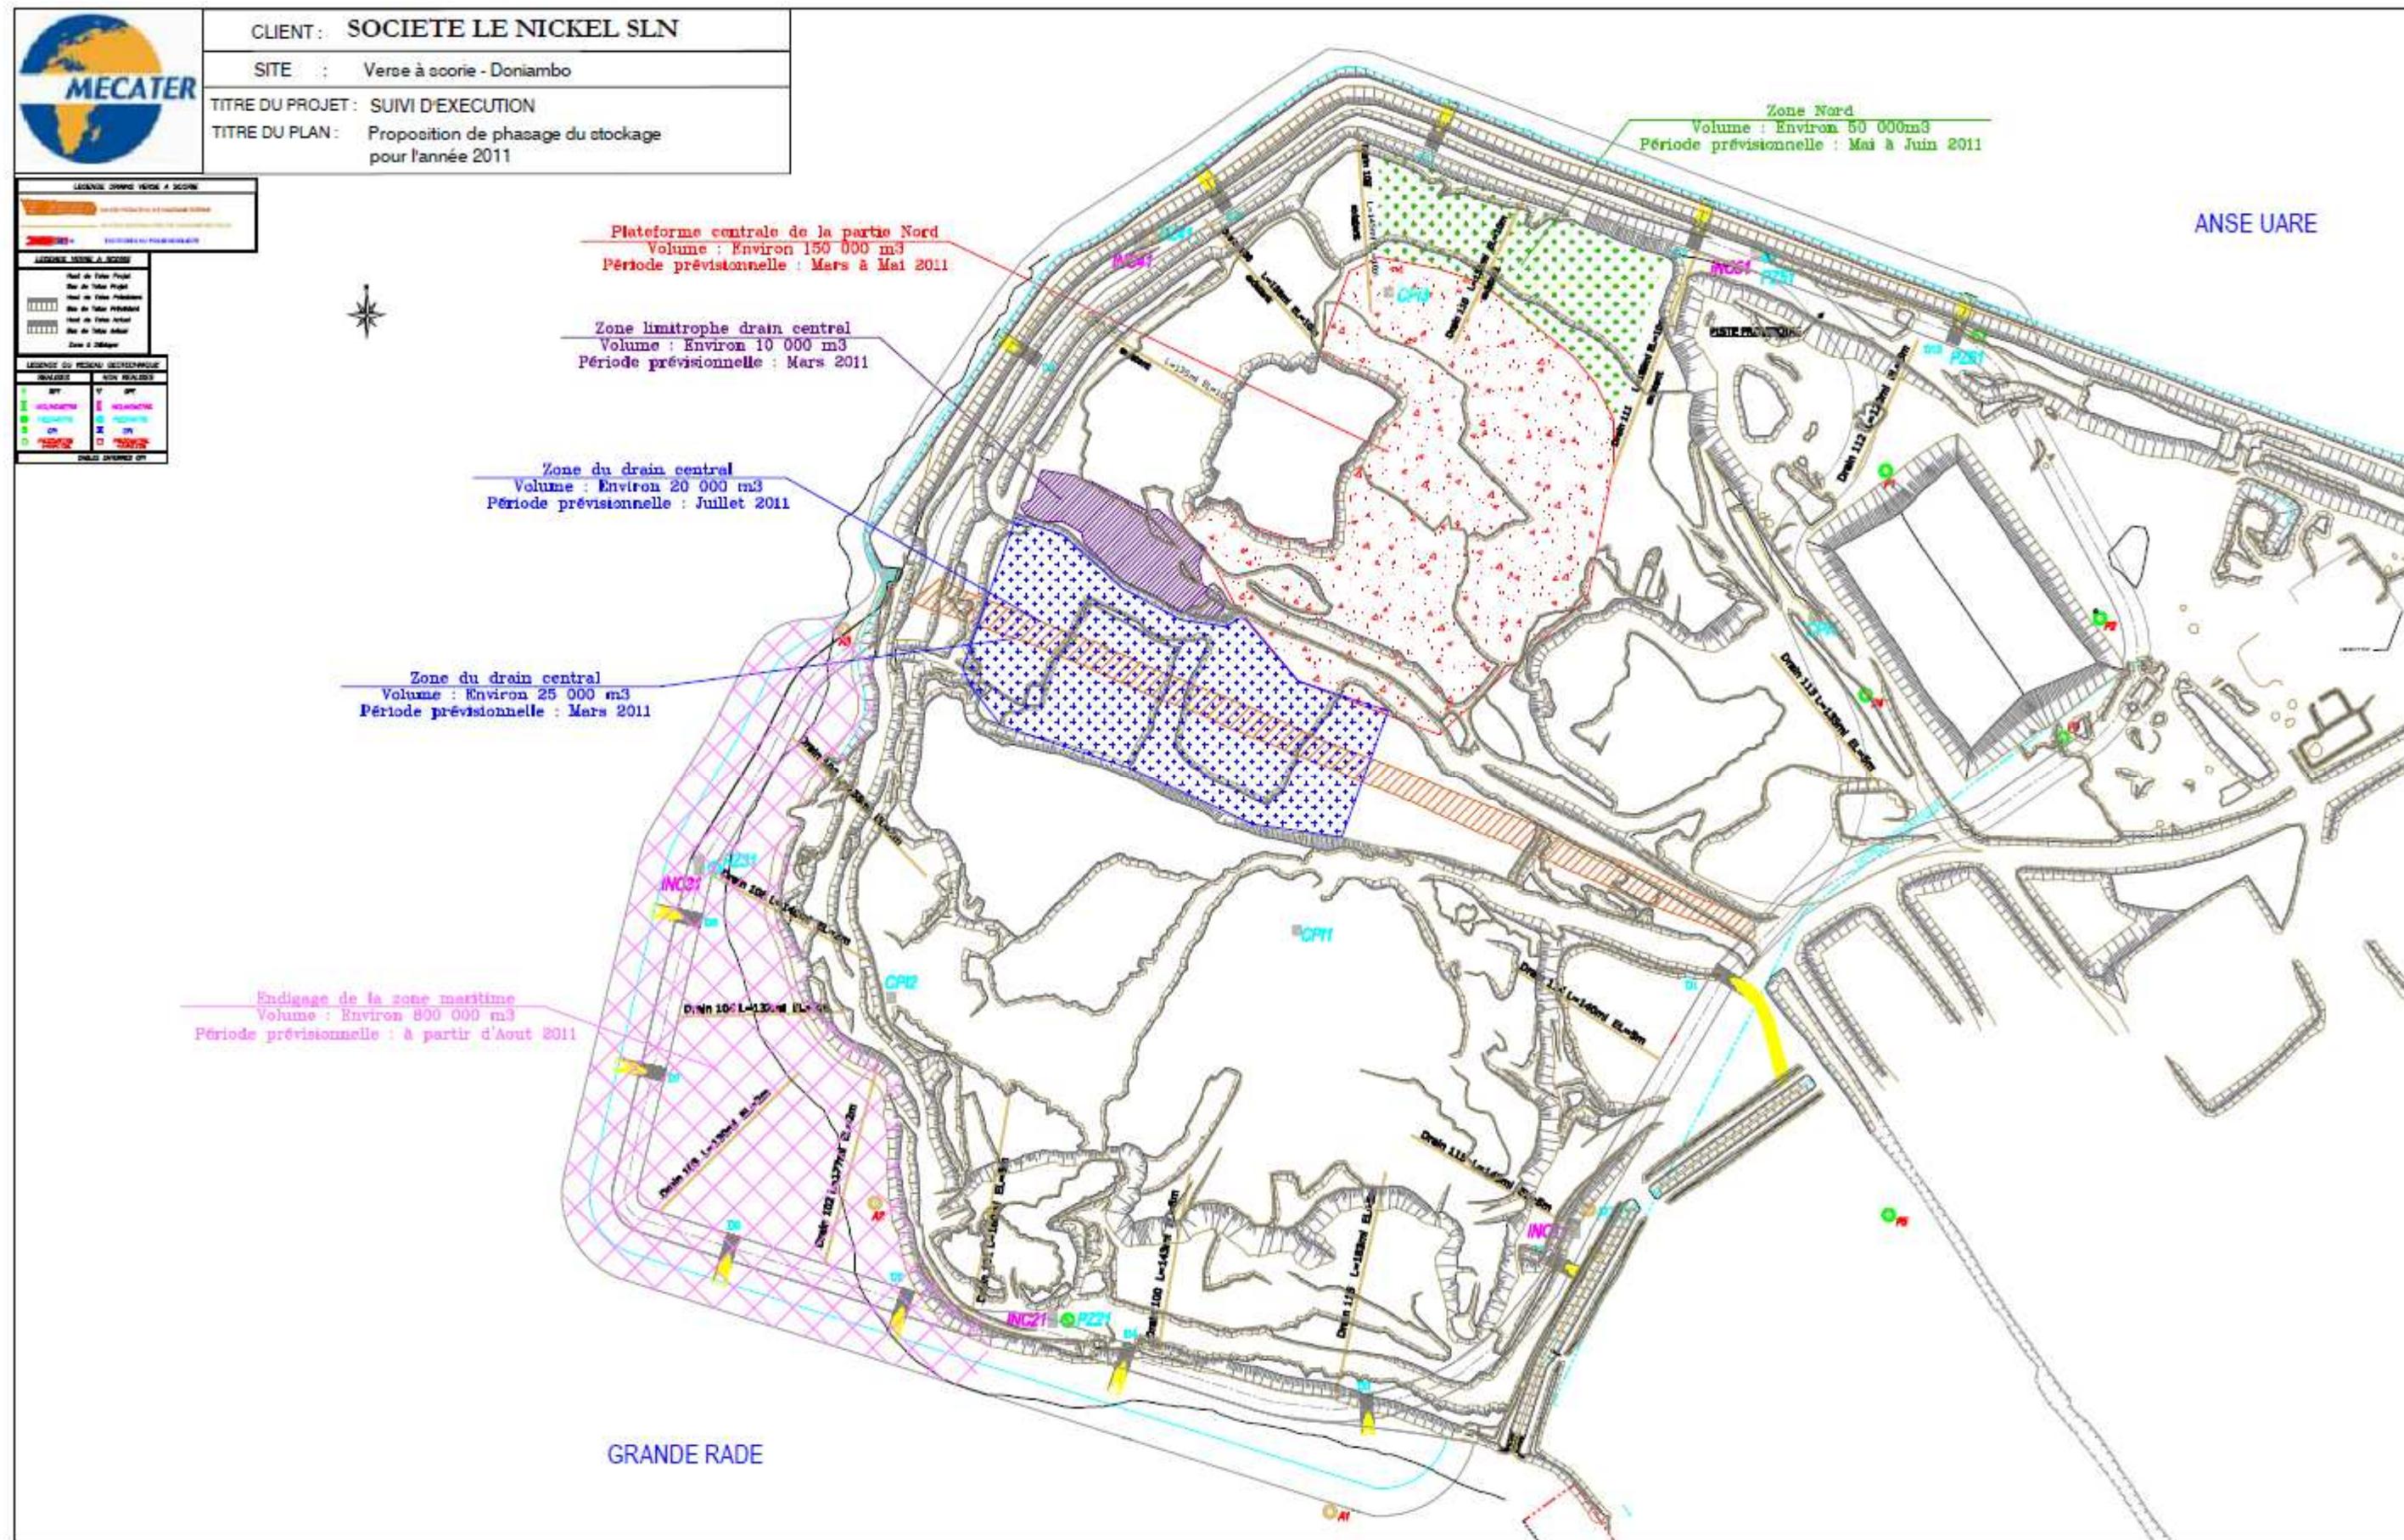
Figure 2 : Proposition stockage des scorées sur la verse VàS pour l'année 2011

Le phasage prévisionnel du stockage des scories de fusion produites durant l'année 2011 sera très dépendant de l'évolution des travaux d'endigage de la zone maritime qui, si tout va bien, seront le principal consommateur de la production de l'usine en scories, Cf. Tableau 1 & Figure 2.
