MECATER INGÉNIERIE	VERSE A SCORIES DE DONIAMBO Nouvelle-Calédonie Ref : Mecater/SLN/85/KG1/A/2014

**SYNTHESE ANNUELLE DES MISSIONS DE SUIVI
DE LA VAS POUR L'ANNEE 2013**

CE18-3160-81-510

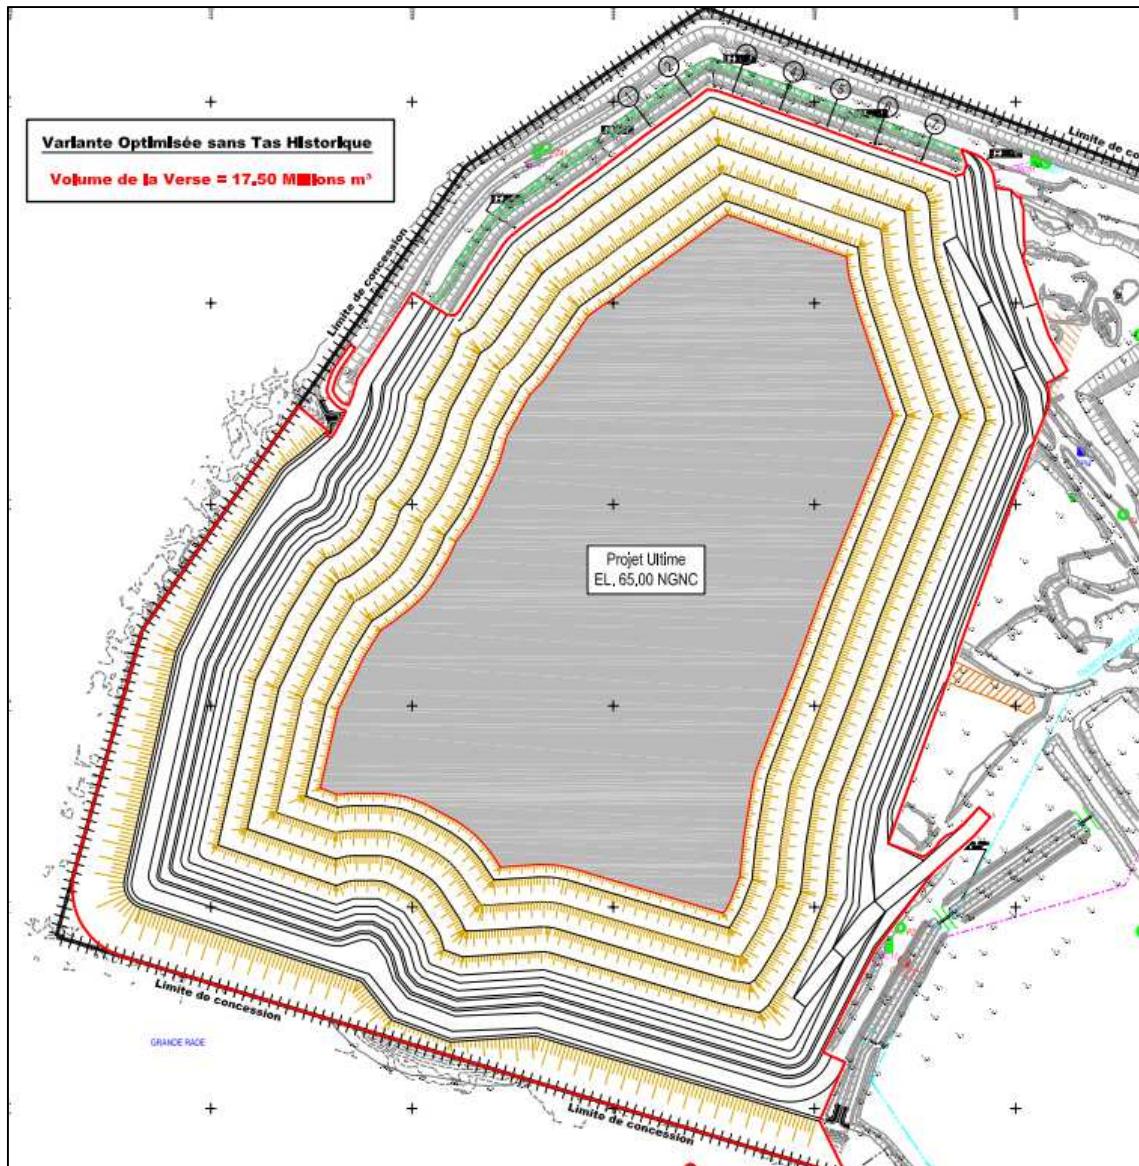
Figure 1 : Projet ultime optimisé de la VAS

L'emprise de la VAS couvrait initialement une superficie de 80 ha. Durant l'année 2013, l'exploitant a repositionné la limite du talus Sud-Est de la verse induisant une réduction de l'emprise au sol de 8 ha. Ainsi, l'emprise actuelle de la verse à scorie serait proche de 72 ha. Suite à la modification de l'emprise, le tas historique ne fait plus partie du périmètre de la VAS (Cf. Figure 1).

En se référant à la dernière mise à jour topographique datant du mois de juin 2014, la capacité résiduelle de la VAS est proche de 16.6 millions de m³ (Cf. Figure 1).

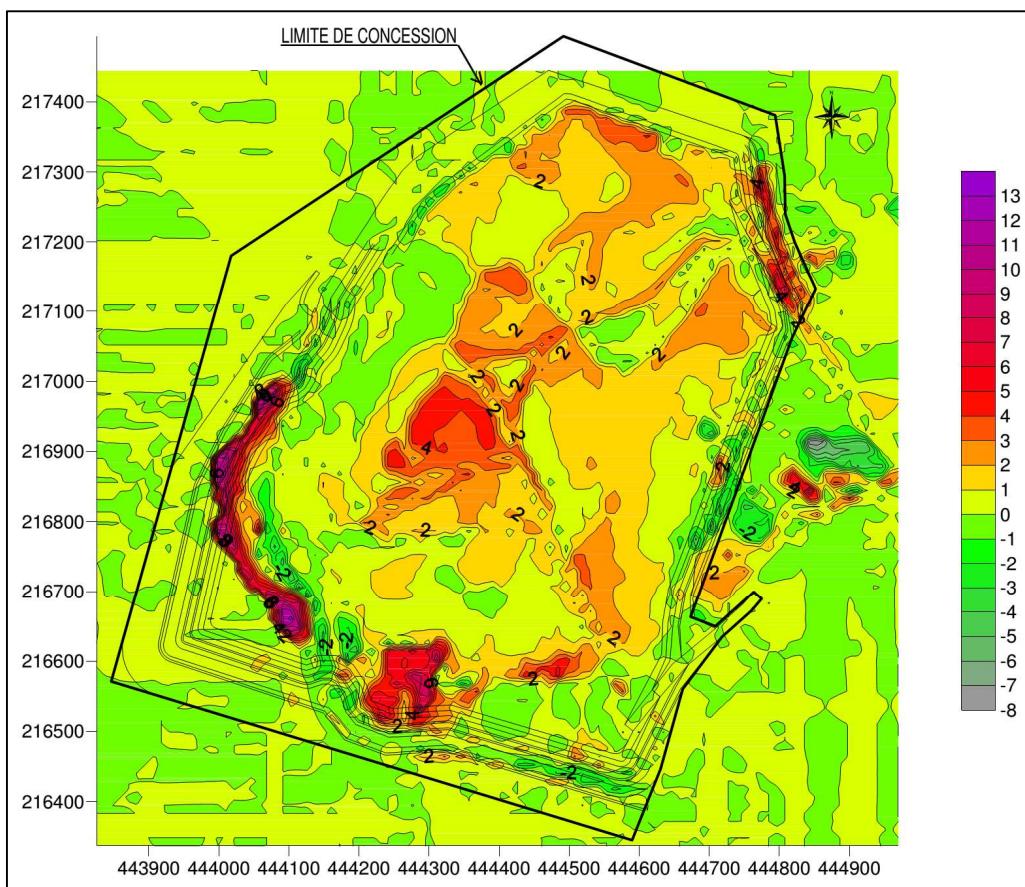
Figure 2 : Carte des iso-valeurs de rehaussement entre mai 2013 et juin 2014

Le volume total de scories mis en verse entre le deuxième trimestre 2013 et le premier semestre 2014 avoisine les 900 000 mille m³. Le stockage des scories s'est concentré dans les zones suivantes (Cf. Figures 2 et 3) :

- La plateforme sommitale (sur une épaisseur maximale de 5 m)
- Le talus Nord-Est surplombant l'atelier « casse-fonte » (sur une épaisseur maximale de 4 m)
- La talus Sud (sur des épaisseurs variant de 4 à 9 m)
- La zone d'endigage maritime au Sud-Ouest de la verse (sur une épaisseur maximale de 10 m)
- Les zones de remblaiement des drains Sud et Est

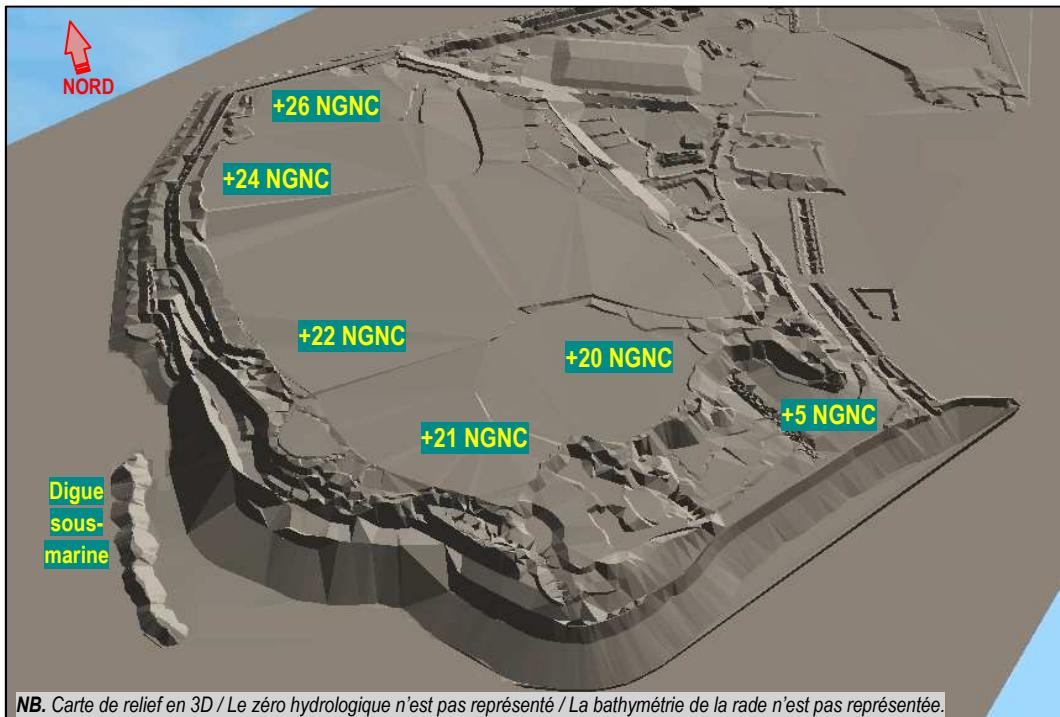
Figure 3: Vue 3D de la VAS en juin 2014

Actuellement, la plateforme sommitale de la verše se situe globalement entre les cotes 20 et 26 NGNC à l'exception de la zone « Menaouer » où la cote de la verše est calée à la cote 5 NGNC (Cf. Figure N°3).

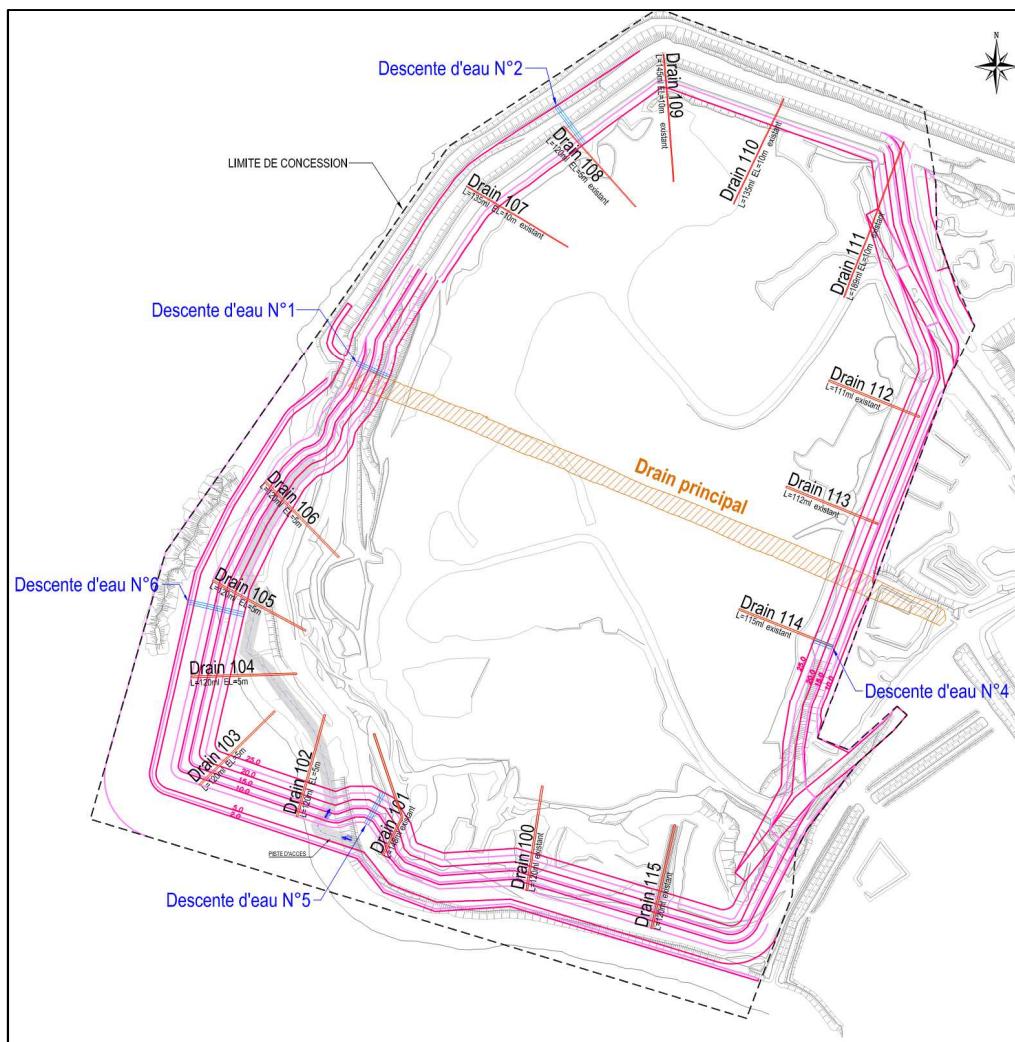
Figure 7 : Implantation du dispositif de sous drainage de la verre à scories

Actuellement, onze drains sont construits (Cf. Figures 7 à 17).

- Les drains 107, 108, 109, 110 et 111 ont été réalisés depuis 2008
- Les drains 100, 101, 112, 113, 114 et 115 ont été réalisés en 2013

Les drains 102, 103, 104, 105 et 106 prévus sous le talus Sud-Ouest de la verre seront réalisés après l'endigage de la zone maritime (Cf. Figure N°7).

Suite à la modification de l'emprise de la VAS, cinq descentes d'eau principales (contre 6 initialement prévues) seront aménagées sur les talus libres de la verre (Cf. Figure 7). Ces descentes d'eau devront permettre de drainer la plateforme sommitale ultime et les banquettes drainantes.

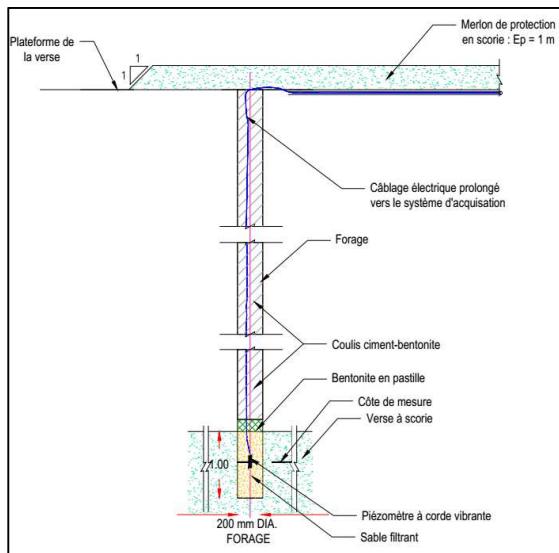
Figure 24 : Coupe type d'une CPI en forage

En juillet 2014, les connexions des CPI1 et 2 ont été rétablies. La prochaine campagne de mesure permettra de vérifier le bon fonctionnement des installations.

MECATER a transmis les spécifications techniques pour la réalisation de CPI en forage. Nous recommandons de refaire les CPI qui n'ont pas pu être réparées (Cf. Figure 24).
