## INSTALLATION DE STOCKAGE DE DECHETS NON DANGEREUX DE GADJI

COMMUNE DE PAÏTA - NOUVELLE CALEDONIE

## BILAN ANNUEL D'ACTIVITE 2018

Nouméa, mars 2019

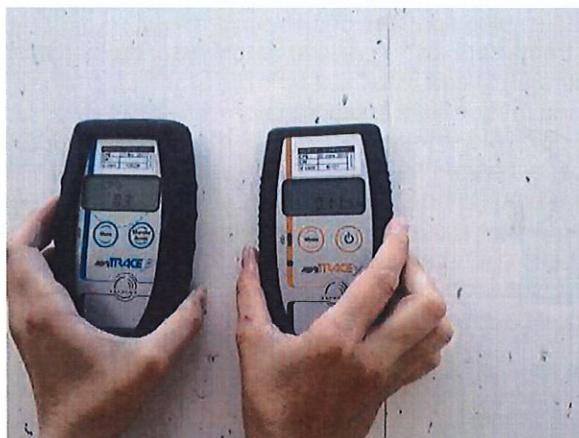
- Le 20/02/2018 à 11h45 le véhicule immatriculé 332 874 NC a déclenché le portique radioactivité  
Le personnel sur place a prévenu la responsable
- La procédure à suivre en cas de déclenchement du portique a été engagée ; le véhicule est repassé à plusieurs reprises devant le portique, comme la procédure le prévoit (voir rapport de déclenchement N°001-2018)  
Les 3 passages ont déclenché l'alarme du portique
- Le seuil était de 8399 cps, la mesure enregistrée était de 9313 cps.
- La remorque a été isolée sur l'aire dédiée à cet effet.
- Les mesures au radiamètre portatif 0.11 $\mu$ Sv/h et au contaminamètre 0.3cps sont faibles, aucun périmètre de sécurité (>1 $\mu$ Sv/h) n'est nécessaire selon la procédure

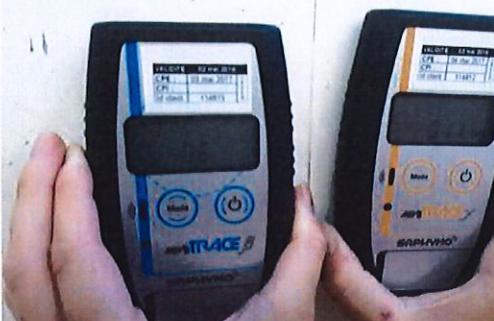
- 24h plus tard, le 21/02/2018 au matin, la remorque a fait l'objet d'un nouveau passage au portique radioactivité, l'alarme s'est à nouveau déclenchée.  
- Les mesures au radiamètre portatif étaient 0.11 $\mu$ Sv/h et au contaminamètre 0.6cps

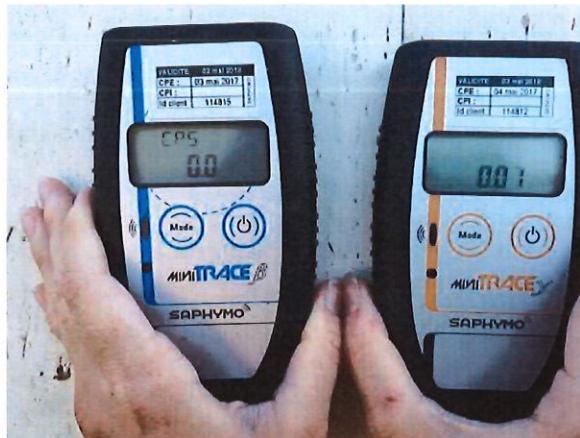
- La remorque a été à nouveau isolée sur l'aire dédiée à cet effet.
- 48h plus tard, le 22/02/2018 au matin, la remorque a fait l'objet d'un nouveau passage au portique radioactivité, l'alarme s'est à nouveau déclenchée.
- Les mesures au radiamètre portatif étaient 0.07 $\mu$ Sv/h et au contaminamètre 0cps

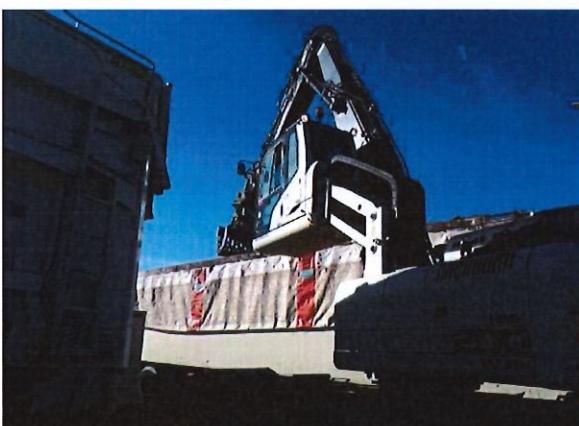
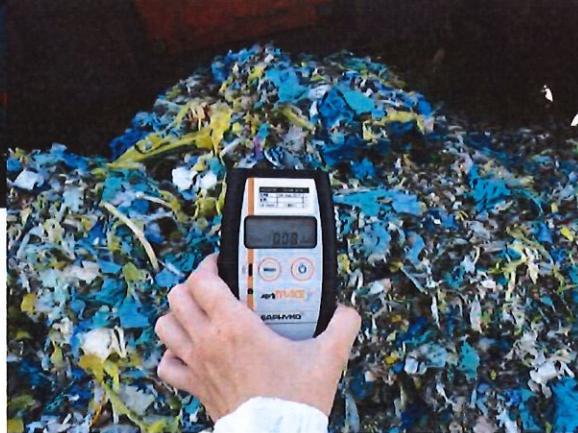
- La remorque a été à nouveau isolée sur l'aire dédiée à cet effet.
- le 23/02/2018 à 6h21 la remorque est repassée au niveau du portique de détection en déclenchant l'alarme.(mesure 8664 cps, seuil 7221cps)
- La remorque a été à nouveau immobilisée sur la zone prévue.
- Une recherche de la source a été entreprise à l'aide d'une pelle hydraulique qui prélevait directement le déchet dans la benne.(voir photo) L'emplacement ayant été localisé lors des passages au portique, l'opérateur a pu se concentrer sur cette zone, rapidement du déchet broyé finement, comportant des plastiques jaunes et bleus ainsi que des durites plastiques ont pu être mis en évidence.(voir photo) Ces déchets (environ 8m3) ont été placés dans une benne 30m3, des mesures ont été faites autour.

Les déchets restants dans la remorque ont fait l'objet d'un contrôle au portique négatif, puis d'un second contrôle pour vérification, sans déclenchement, les déchets ont pu être vidés à l'ISD.

- La benne 30m<sup>3</sup> comportant les déchets contaminés a été isolée et bâchée sur l'air prévue à cet effet, un nouveau contrôle sera effectué semaine prochaine (voir photo)

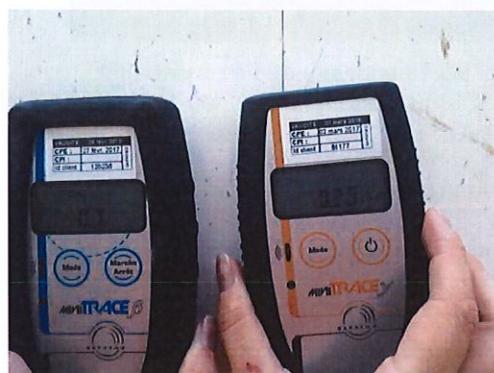
- Le 20/02/2018 à 12h01 le véhicule immatriculé 346 466 NC a déclenché le portique radioactivité  
Le personnel sur place a prévenu la responsable
- La procédure à suivre en cas de déclenchement du portique a été engagée ; le véhicule est repassé à plusieurs reprises devant le portique, comme la procédure le prévoit (voir rapport de déclenchement N°002-2018)  
Les 2 passages ont déclenché l'alarme du portique
- Le seuil était de 9335 cp/s, la mesure enregistrée était de 22008 cp/s.
- La remorque a été isolée sur l'aire dédiée à cet effet.
- Les mesures au radiamètre portatif 0.29 $\mu$ Sv/h et au contaminamètre 0.7cps sont faibles, aucun périmètre de sécurité (>1 $\mu$ Sv/h) n'est nécessaire selon la procédure

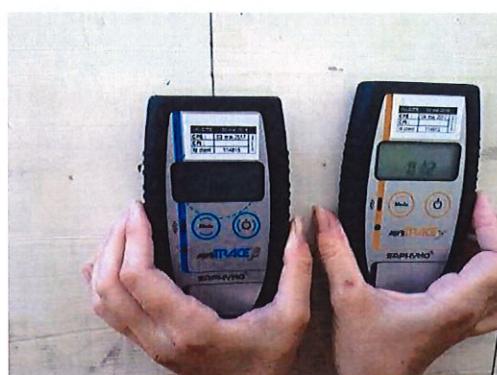
- 24h plus tard, le 21/02/2018 au matin, la remorque a fait l'objet d'un nouveau passage au portique radioactivité, l'alarme s'est à nouveau déclenchée.
- Le seuil était de 6903 cp/s, la mesure enregistrée était de 10452 cp/s.
- Les mesures au radiamètre portatif étaient 0.12 $\mu$ Sv/h et au contaminamètre 0.6cps

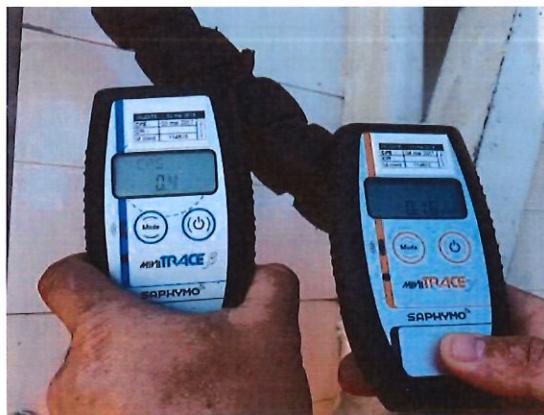
- La remorque a été à nouveau isolée sur l'aire dédiée à cet effet.
- 48h plus tard, le 22/02/2018 au matin, la remorque a fait l'objet d'un nouveau passage au portique radioactivité, l'alarme s'est à nouveau déclenchée.
- Le seuil était de 6893 cps, la mesure enregistrée était de 16286 cps.
- Les mesures au radiamètre portatif étaient 0.16 $\mu$ Sv/h et au contaminamètre 0.4cps

- La remorque a été à nouveau isolée sur l'aire dédiée à cet effet.
- le 23/02/2018 à 6h54 la remorque est repassée au niveau du portique de détection en déclenchant l'alarme.(mesure 17375 cps, seuil 13868cps)
- La remorque a été à nouveau immobilisée sur la zone prévue.
- Le 28/02/2018 à 17h07, nouveau passage au portique, l'alarme s'est déclenchée Mesures ; 11035 cps et seuil ; 8866 cps
- Isolement en cours, recherche du déchet contaminé prévu semaine 10.
- Le 07/03/2018 avant de procéder à la recherche du déchet, la remorque est passée au niveau du portique de détection à 2 reprises sans déclencher l'alarme, le contenu a pu être vidé à l'ISD.

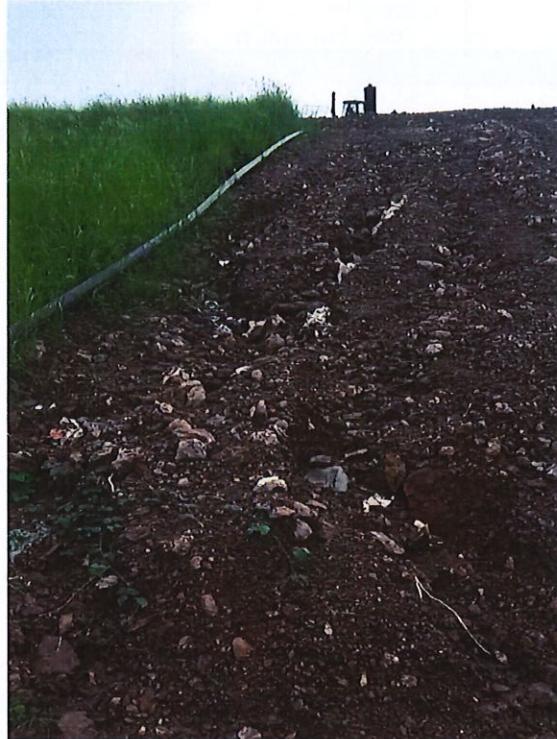
Le 28/03/2018 suite aux fortes précipitations qui se sont abattues sur le secteur de Gadji, les zones en couverture provisoire ont subi des dégradations, comme en témoigne les photos ci-dessous, les eaux se sont écoulées en direction du bassin eau pluviale.

PHOTO 5 – Ravines apparues sur la couverture provisoire des casiers C et D

Les travaux ont été réalisés à l'aide d'une pelle hydraulique 8 tonnes, 2 jours de travaux ont été nécessaires.

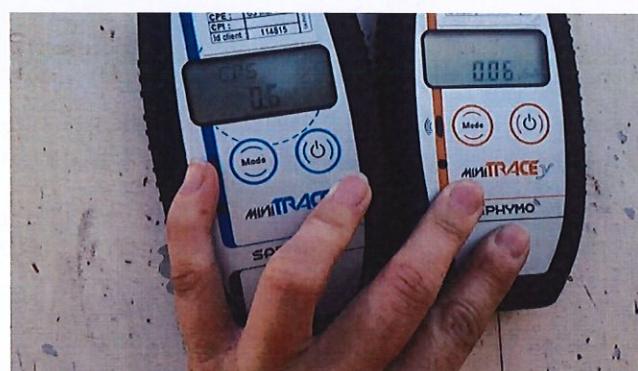
La remorque a été isolée sur l'aire dédiée à cet effet.

Les mesures au radiamètre portatif 0.06 $\mu$ Sv/h et au contaminamètre 0.6 cps sont faibles, aucun périmètre de sécurité ( $>1\mu$ Sv/h) n'est nécessaire selon la procédure

Le lundi 25/06/2018, une nouvelle mesure a été faite au niveau du portique mesure 9 600 cps, seuil 7 049 cps; radiamètre portatif 0.2 $\mu$ Sv/h et au contaminamètre 0.6cps  
Le chargement ayant encore déclenché le portique, la remorque a été à nouveau isolée.

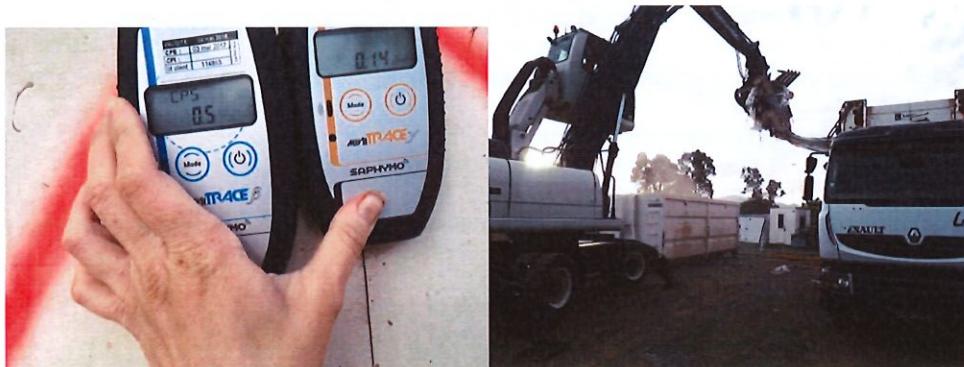
Le jeudi 28/06/2018, nous avons organisé la recherche avec l'aide d'une pelle hydraulique nous avons isolée la source précédemment localisé à l'aide des appareils, le chargement posant problème a été transféré dans une benne 30 m<sup>3</sup>. Le reste de la remorque est repassé au portique sans déclencher à 2 reprises, il a pu être vidé à l'ISD. (11 420 kg)

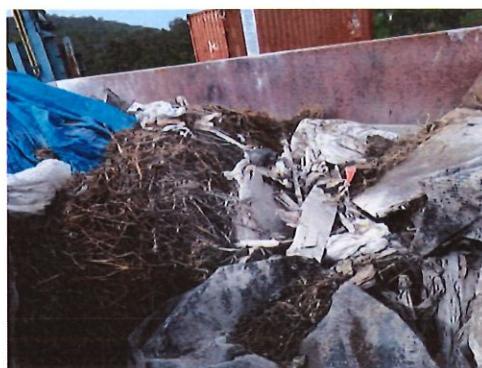
Le Mercredi 4 juillet, un nouveau passage au portique de détection a été réalisé, ce dernier a déclenché l'alarme, la benne a donc encore été isolée sur l'aire dédiée. (mesure 9005 cps, seuil 8618 cps)

Le jeudi 5 juillet, la recherche de la source a été entreprise à l'aide d'une pelle hydraulique à pince, une benne 30 m<sup>3</sup> contenant les déchets et une benne 15 m<sup>3</sup> permettant d'isoler une partie du chargement.

La fraction de déchets en cause contenait des matériaux de construction en mélange accompagné de déchets verts avec une poudre claire (pouvant s'apparenter à du ciment ou du plâtre)

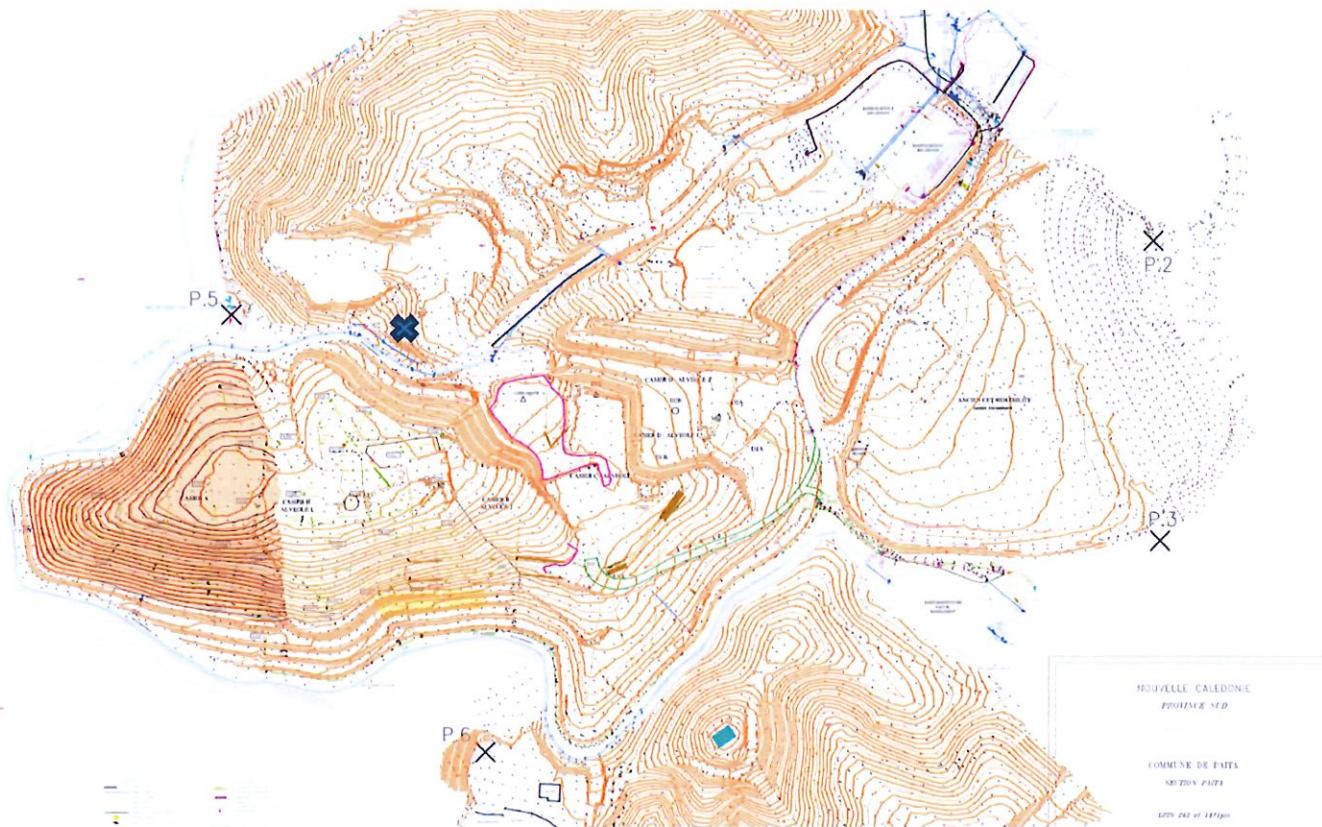
### Localisation de la zone concernée

Départ de feu sur la zone en exploitation (ancien casier amiante réhabilité)

Nous avons constaté des papiers, cartons et bois se consumant doucement (voir photo), aucun déchet ayant pu entraîner le départ de feu n'a pu être identifié. Les derniers apports de déchets datent de la veille (soit le samedi 18/08).

- Surveillance de la zone par la société de gardiennage.
- La zone est recouverte de terre et ne sera pas travaillée les jours suivants.

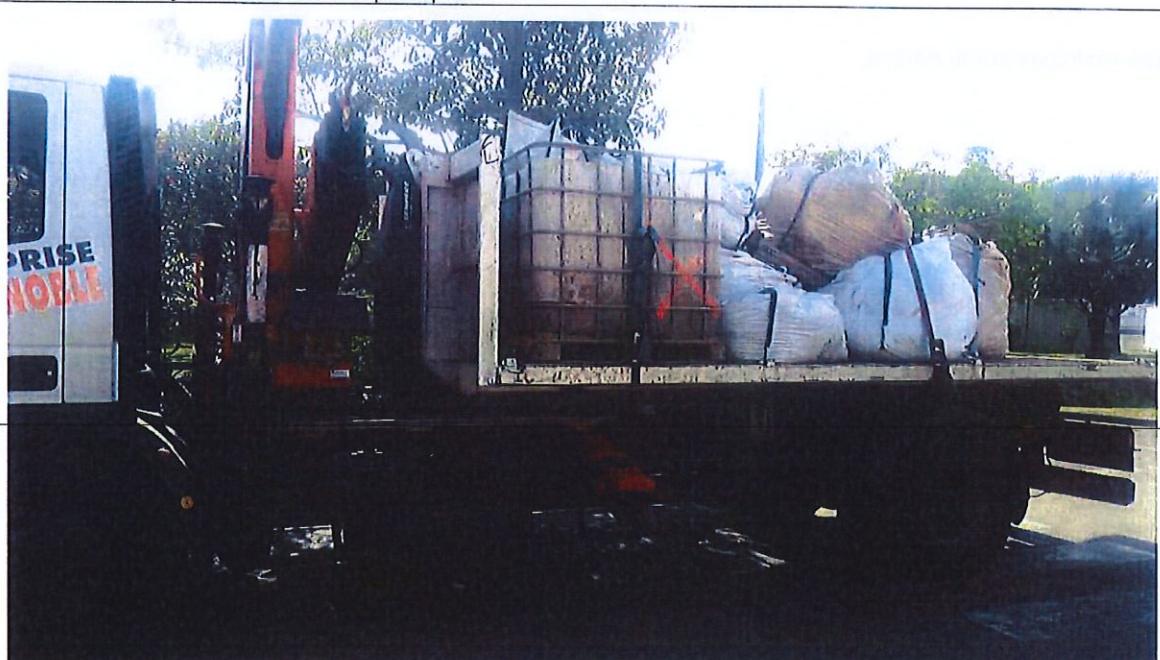
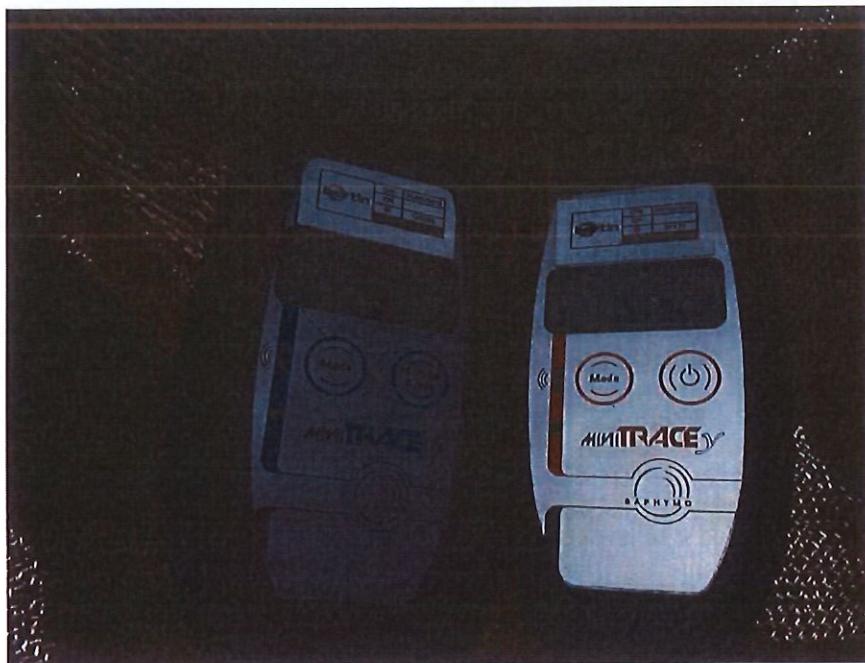
Le chargement était composé de big bag contenant différents matériaux ; isolants, réfractaire, bois

Chargement ayant déclenché le portique.

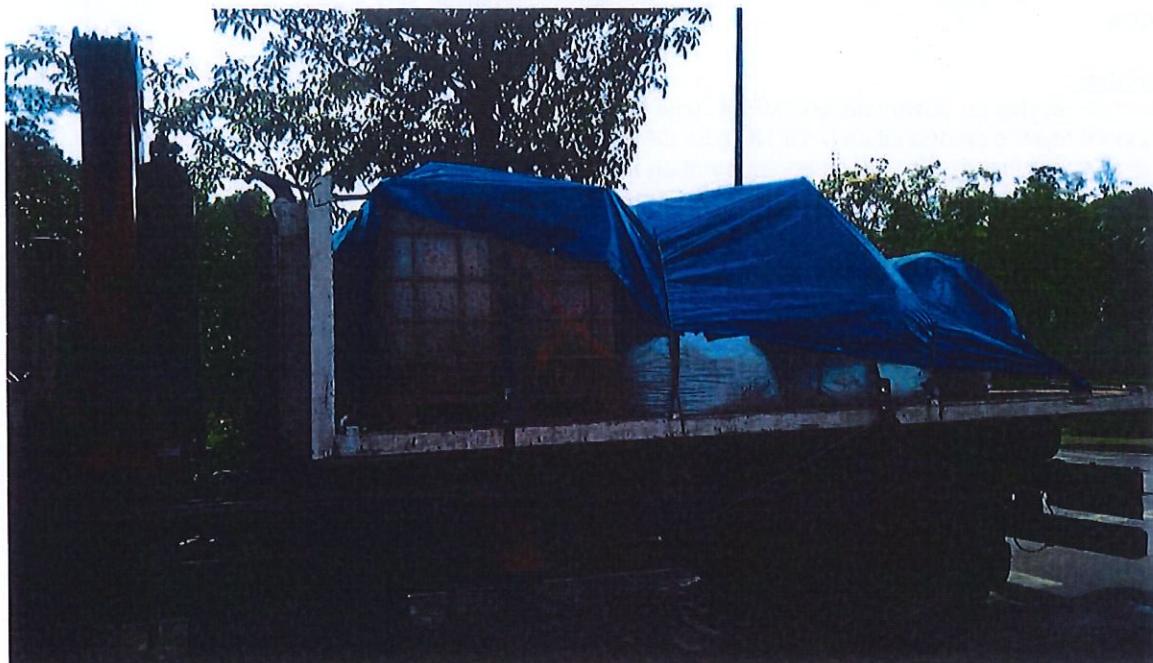
Mesures réalisées sur le déchet.

Samedi 20/10 – chargement bâché, retour chez le producteur après validation des différents partis.

La DIMENC, la DENV et le SIGN ont été prévenus le jour même et suite aux accords des différentes parties intéressées, les déchets ont été évacués le samedi 20/10 pour retour chez le producteur.
