Fiche incident

Type Départ M.E.S. dans Eaux Traitées de la station d'épuration de Rivière Salée.

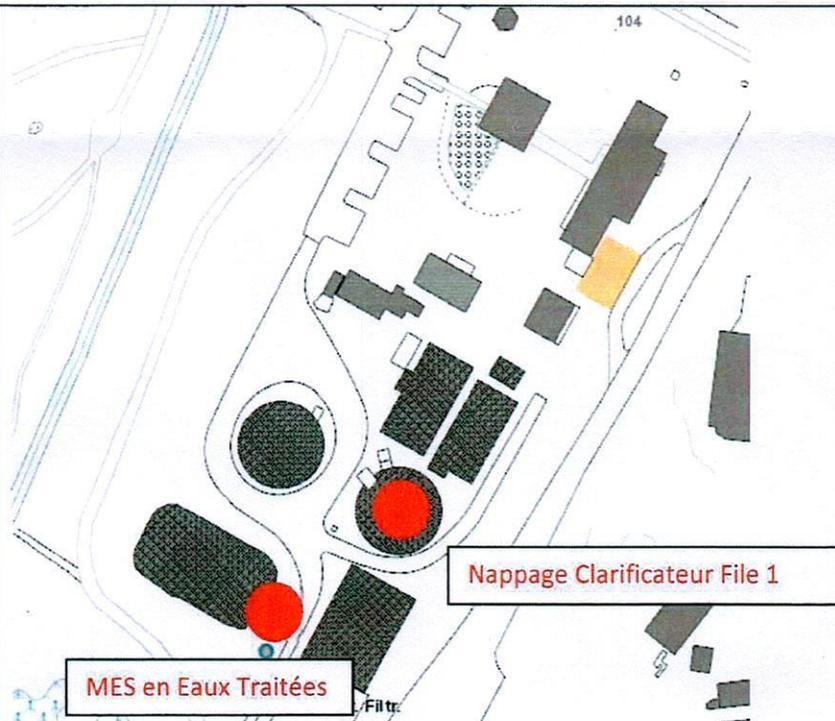
Localisation

- Constat nappage clarificateur File 1 par SOGEA à 7h00
- Recherche de défauts de fonctionnement sur IHM (défaut automatisme)
- Constat nappage par CDE
- Alerte MOE et MOA
