Suivi environnemental des milieux

Déc 2017 - Juin 2018

Hôtel Sheraton et golf
Gouaro Deva - Bourail

2014 CAPSE 10580 02
Juillet 2018

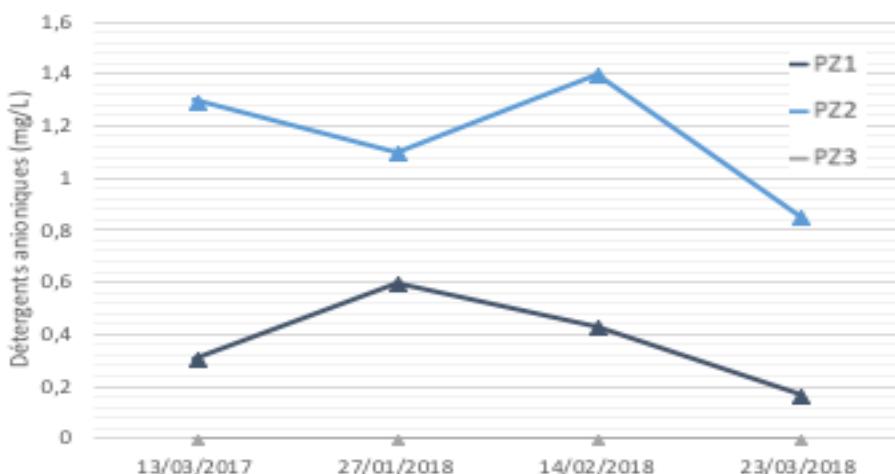
Figure 31: Évolution des concentrations en détergents anioniques au cours des quatre campagnes de prélèvements

Les concentrations en détergents anioniques sont plus élevées pour les piézomètres aval et notamment pour le PZ2. La présence de détergents anioniques dans l'eau souterraine est due très certainement à des rejets d'effluents anthropiques. Il pourrait être analysé les concentrations en détergents anioniques sur les eaux en sortie de station d'épuration et des réseaux de drainage. Il pourrait également être appliqué le principe de précaution consistant à privilégier au maximum l'utilisation de produits d'entretien et de nettoyage à eaux à forte biodégradabilité.

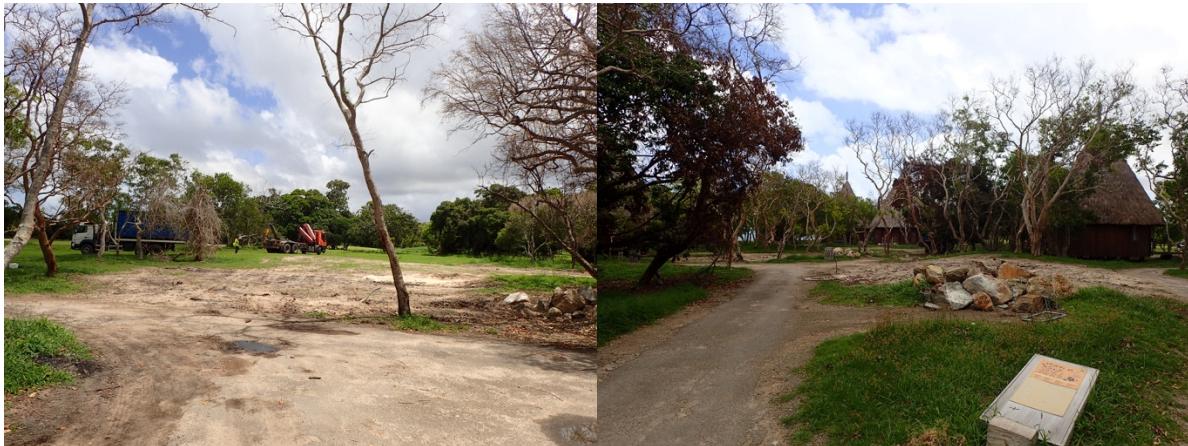
Un incendie s'est propagé sur 3 bungalows le 3 janvier 2018. L'origine semble être accidentelle (feux d'artifice de client, enquête en cours). L'incendie a eu que peu de dégâts sur la flore environnante (essentiellement des branches brûlées). L'incendie a fait l'objet d'un signalement au service ICPE de la direction de l'environnement (formulaire d'incident). Suite à cet incident, la direction va mettre en place les mesures afin de réduire ce type d'incident (*en cours*).

Figure 35: Zones brûlées pendant l'incendie du 03.01.18

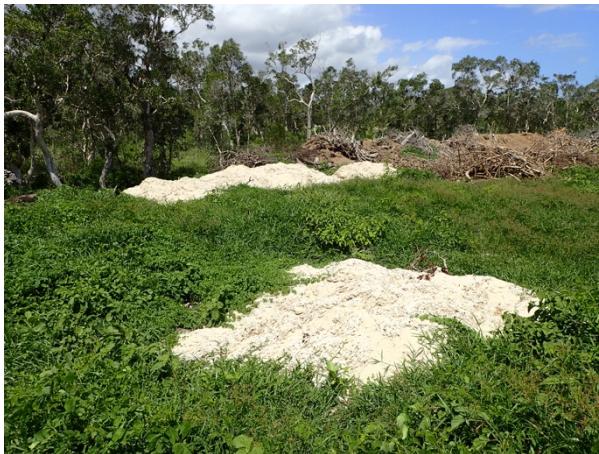
Depuis le 16 janvier 2018, il est présent sur la plage du domaine de Deva (localisé entre le creek salé et la faille aux requins), une marée verte constituée d'algues filamenteuses vertes claires. Le Sheraton Deva a procédé les jours suivants au nettoyage de la plage par ses équipes. Ce nettoyage a été poursuivi par les services de la province Sud.

Figure 37: Stockage des algues vertes déblayées au niveau de la zone de stockage des déchets

A la fin du mois de février, toutes les algues avaient été déblayées du littoral. Aucun autre épisode n'a été signalé depuis.

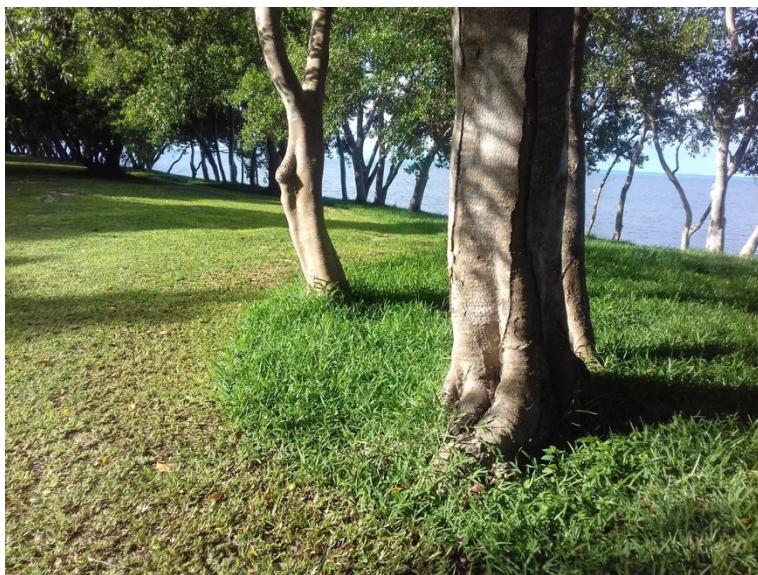
La zone herbacée n'est déjà plus entretenue au niveau de la zone littorale à Martaouis.

Figure 39: Zone herbacée au niveau de la frange littorale à Martaouis

- Évolution de la frange littorale à Martaouis à surveiller (nécroses des arbres),
- Revoir l'entretien du sous-bois.

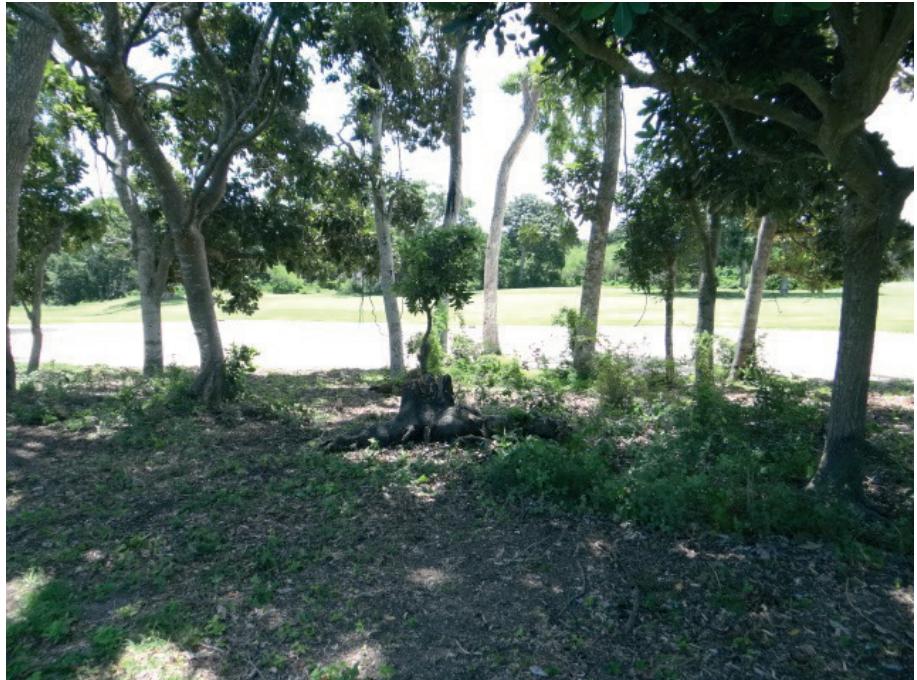
Vers le Nord, de la périphérie vers le centre.. Au centre de la photo, on distingue la souche du goudronnier ayant péri.

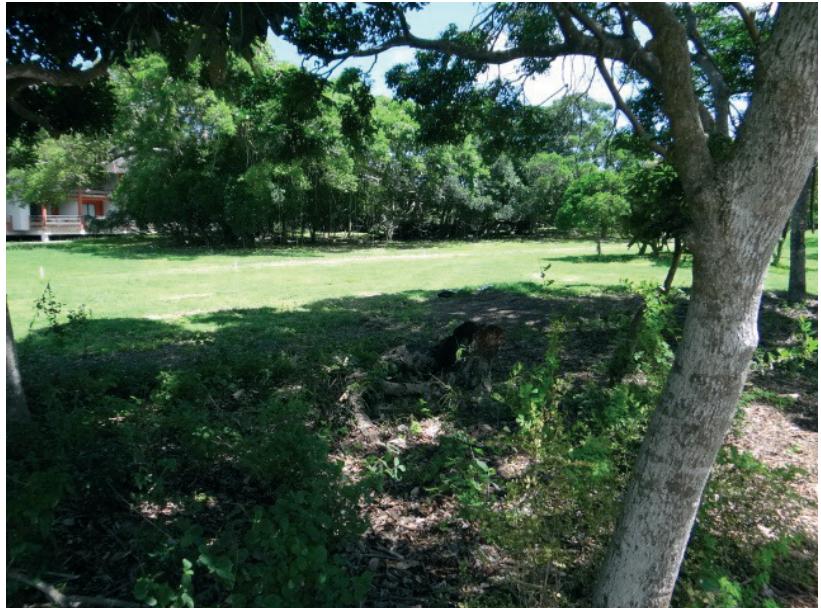
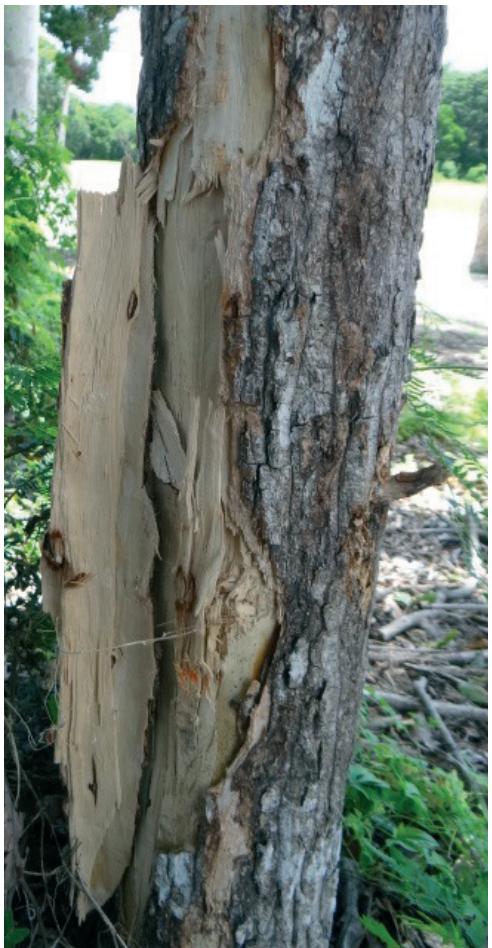
Placette 4

Arbre arraché par un engin (*Dysoxylum bijugum*) dans l'emprise de la placette

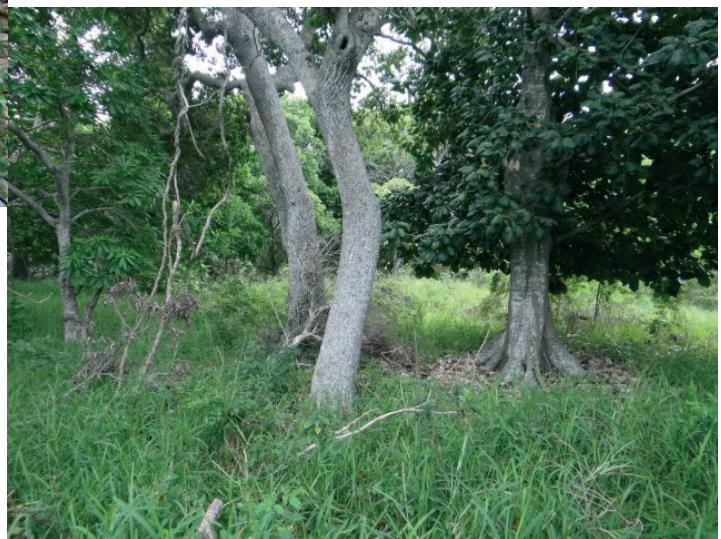
Branche tombée dans la placette

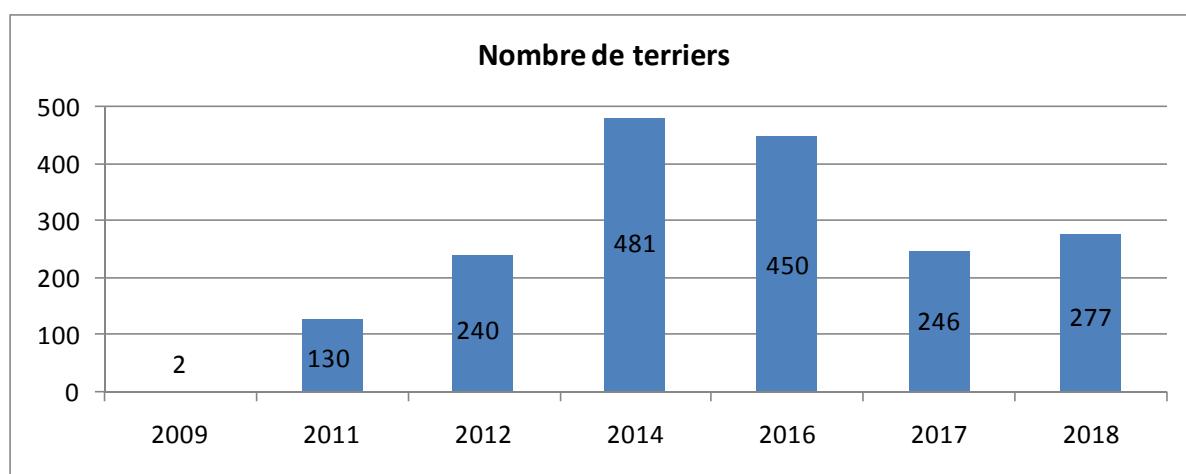
FIGURE 1. NOMBRE DE TERRIERS COMPTABILISES LORS DES 7 CAMPAGNES DE SUIVI

Un total de 277 terriers a été comptabilisé lors de cette mission, soit une légère augmentation par rapport au suivi 2017 (+13%), mais qui reste cependant nettement inférieure au nombre de terriers comptabilisé lors des suivis 2014 et 2016 (Figure 1). Les raisons possibles de la baisse de population entre 2016 et 2017 ont été évoquées dans un précédent rapport. Les résultats obtenus cette année tendent à montrer l'établissement d'une colonie pérenne le long du littoral bordant le complexe hôtelier. Il conviendra de vérifier dans le futur si la population augmente constamment pour retrouver un ordre de grandeur similaire aux années 2014-2016 ou si elle se maintient à des niveaux similaires aux deux dernières années de suivi.

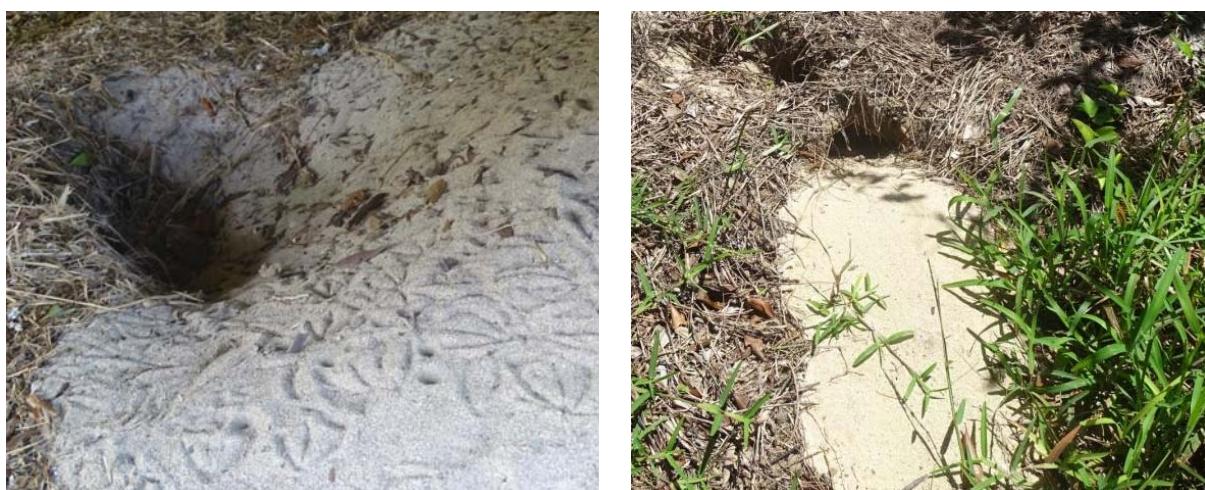
FIGURE 2. TERRIER "OCCUPE" SOUS LES BUNGALOWS DU COMPLEXE HOTELIER ET TERRIER DIT "VIDE" SANS TRACE DE PAS VISIBLE

Afin de pouvoir estimer la taille de la colonie de Puffin Fouquet sur la zone d'étude, chaque terrier a été noté comme "vide" si aucune trace de présence récente n'est visible à l'entrée du terrier, et qualifié d'occupé" si des traces de pas sont visibles. Sur les 277 terriers comptabilisés, 101 (36%) ont été notés comme "occupés", signifiant la présence quasi-certaine de couple de Puffins dans le terrier. A l'inverse, 176 terriers ont été notés comme "vide", signifiant qu'il n'y avait pas de traces visibles d'activité (traces de pas) à l'entrée du terrier au moment du comptage. On observe ici aussi une légère augmentation des terriers "occupés" cette année par rapport à l'année dernière, puisque seulement 26% des terriers comptabilisés en 2017 révélaient une occupation certaine.

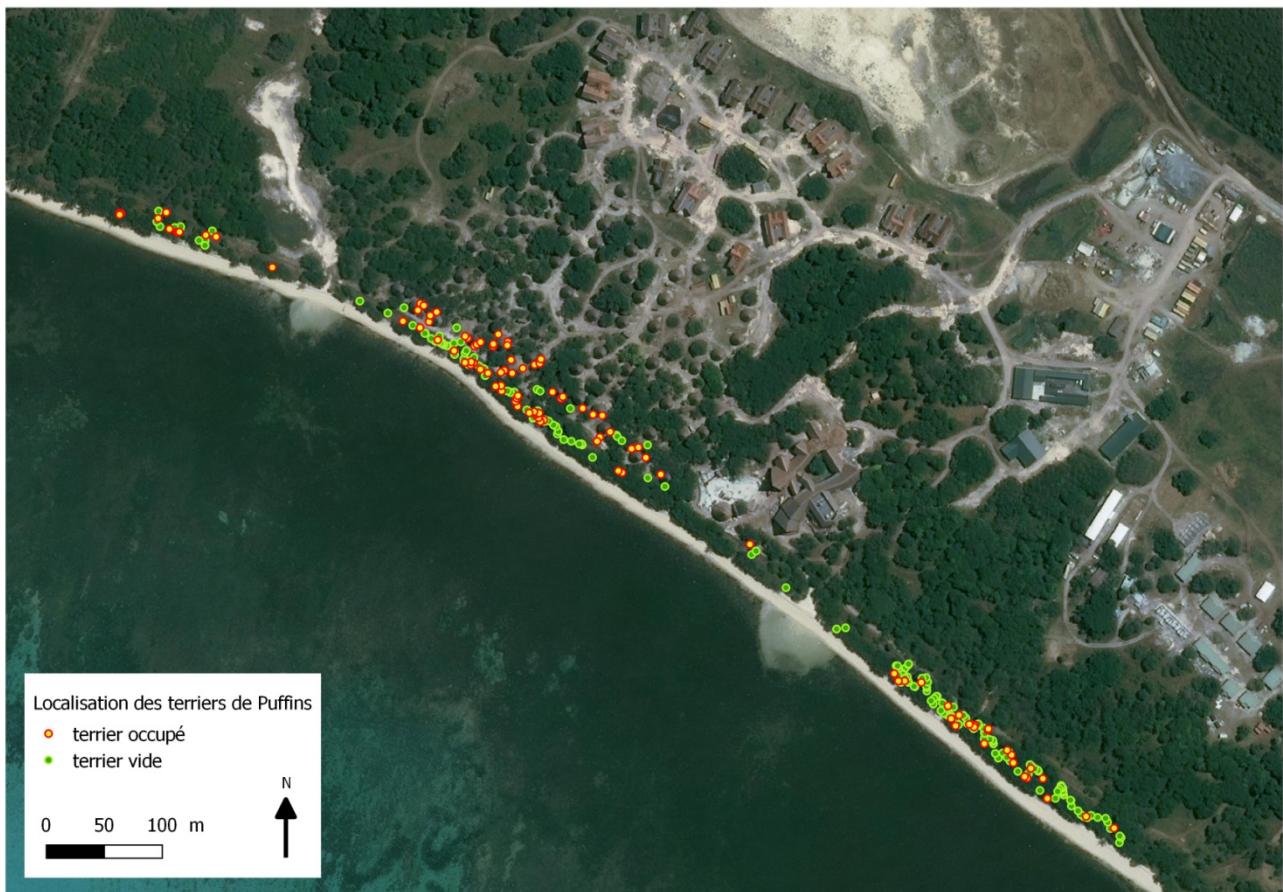
FIGURE 4. LOCALISATION DES TERRIERS DE PUFFIN FOUCET LORS DE LA CAMPAGNE 2018

La Figure 4 montre la localisation des terriers répertoriés lors de cette dernière campagne. Par comparaison avec les cartes de localisation des années précédentes, il semble que l'emprise et la distribution de la colonie le long du littoral soit identique. Deux zones de nidification se distinguent.

La première au Sud sur une bande enherbée d'environ 270x20 m, regroupant environ 120 terriers ont été comptabilisés, dont 24 ont été notés comme "occupés". La plupart des terriers sont creusés sous les racines des Martaouis (*Acacia simplex*) qui abondent sur la bande littorale du complexe, créant une voûte protectrice contre les effondrements.

La seconde zone se situe sur une bande littorale d'environ 200m aux alentours et sous les bungalows du complexe hôtelier. Les puffins profitant même de la protection des bungalows surélevés pour y creuser leurs terriers. C'est sur cette zone que l'activité est la plus notable, constatant des traces de pas sur la moitié (65) des 129 terriers comptabilisés.
