GROUPEMENT SEEB / EAS

SUIVI DU FONCTIONNEMENT DU RESEAU D'ALIMENTATION EN EAU BRUTE DU DOMAINE DE DEVA

COMMUNE DE BOURAIL

RAPPORT 2017

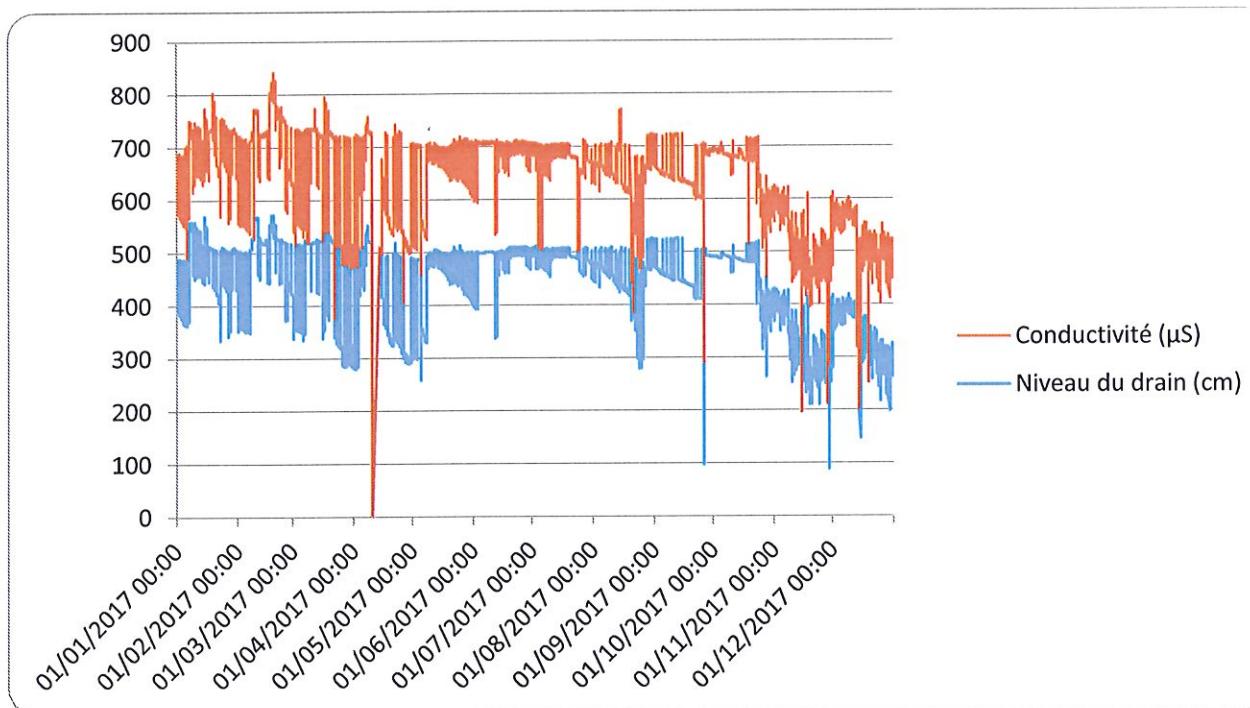
Les courbes ci-dessous montrent l'évolution, entre le 1^{er} Janvier et le 31 Décembre 2017, du niveau de l'eau et de la conductivité mesurés dans le puisard.

Pour le niveau dans le puisard, les valeurs ne sont plus significatives depuis le 28 Août, suite à un problème sur la sonde. Afin de préserver cette donnée importante, il sera proposé un devis pour la remplacer en 2018
