Cartographie des formations superficielles et des aléas mouvements de terrain en NOUVELLE – CALEDONIE - Massif du Mont-Dore

Etude complémentaire pour la prise en compte des risques naturels
dans le Plan d'Urbanisme Directeur de la commune du Mont-Dore

Maurizot P. (2001) – Cartographie des formations superficielles et des aléas mouvements de terrain et érosion en Nouvelle-Calédonie, Massif du Mont-Dore, Etude complémentaire pour la prise en compte des risques naturels dans le Plan d'Urbanisme Directeur de la commune du Mont-Dore, Rap. BRGM RP- 50725-FR.

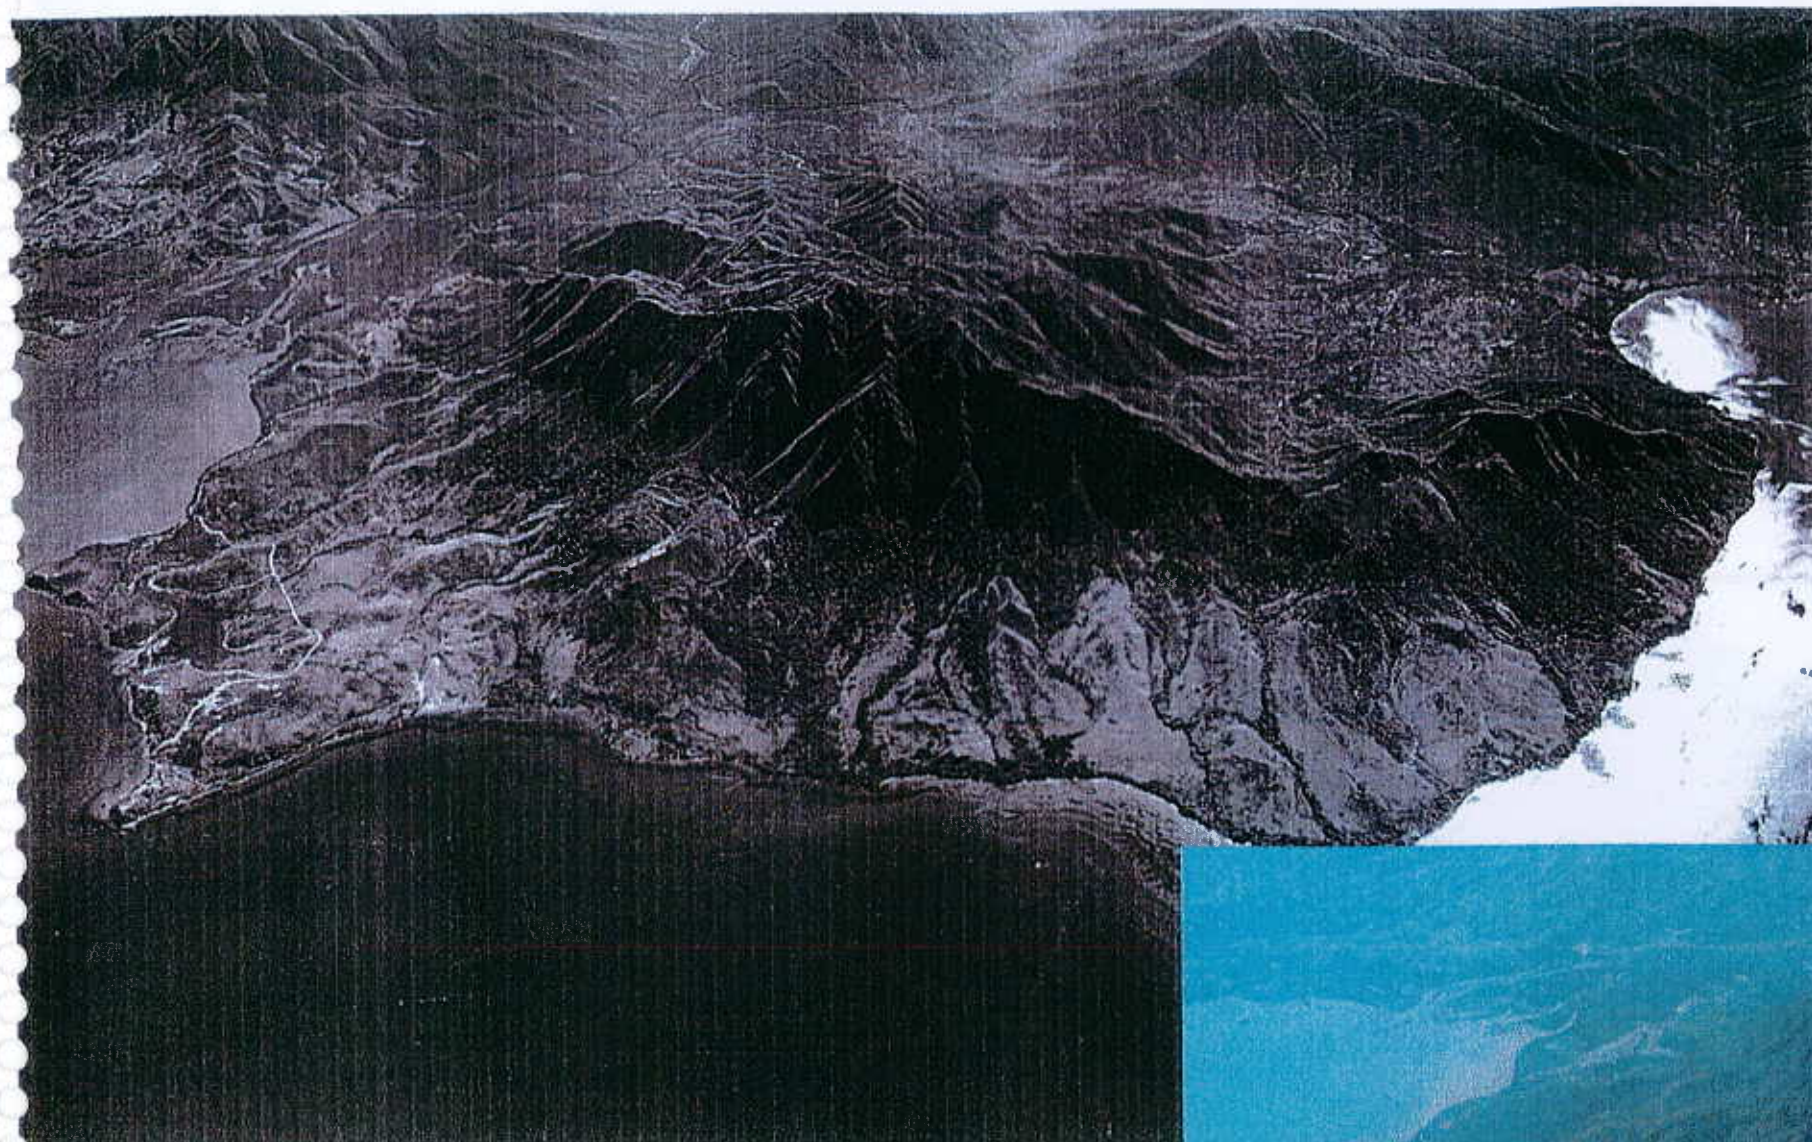
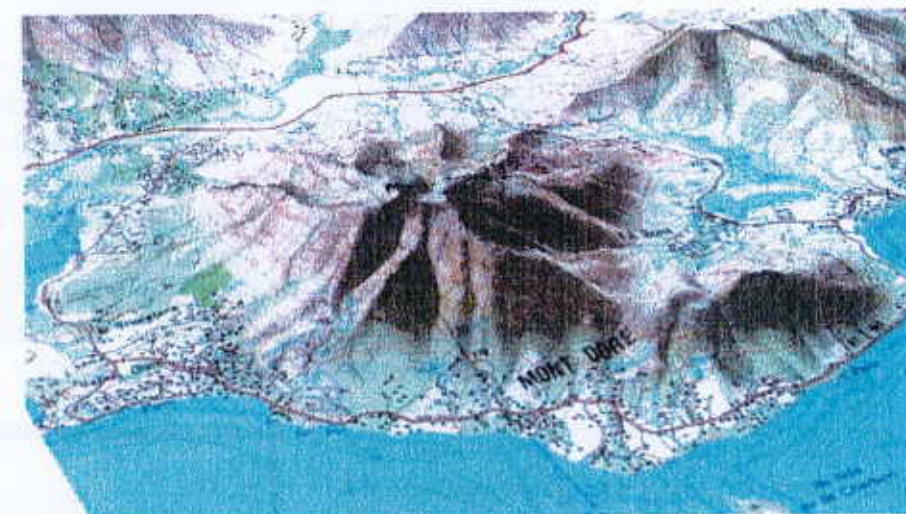
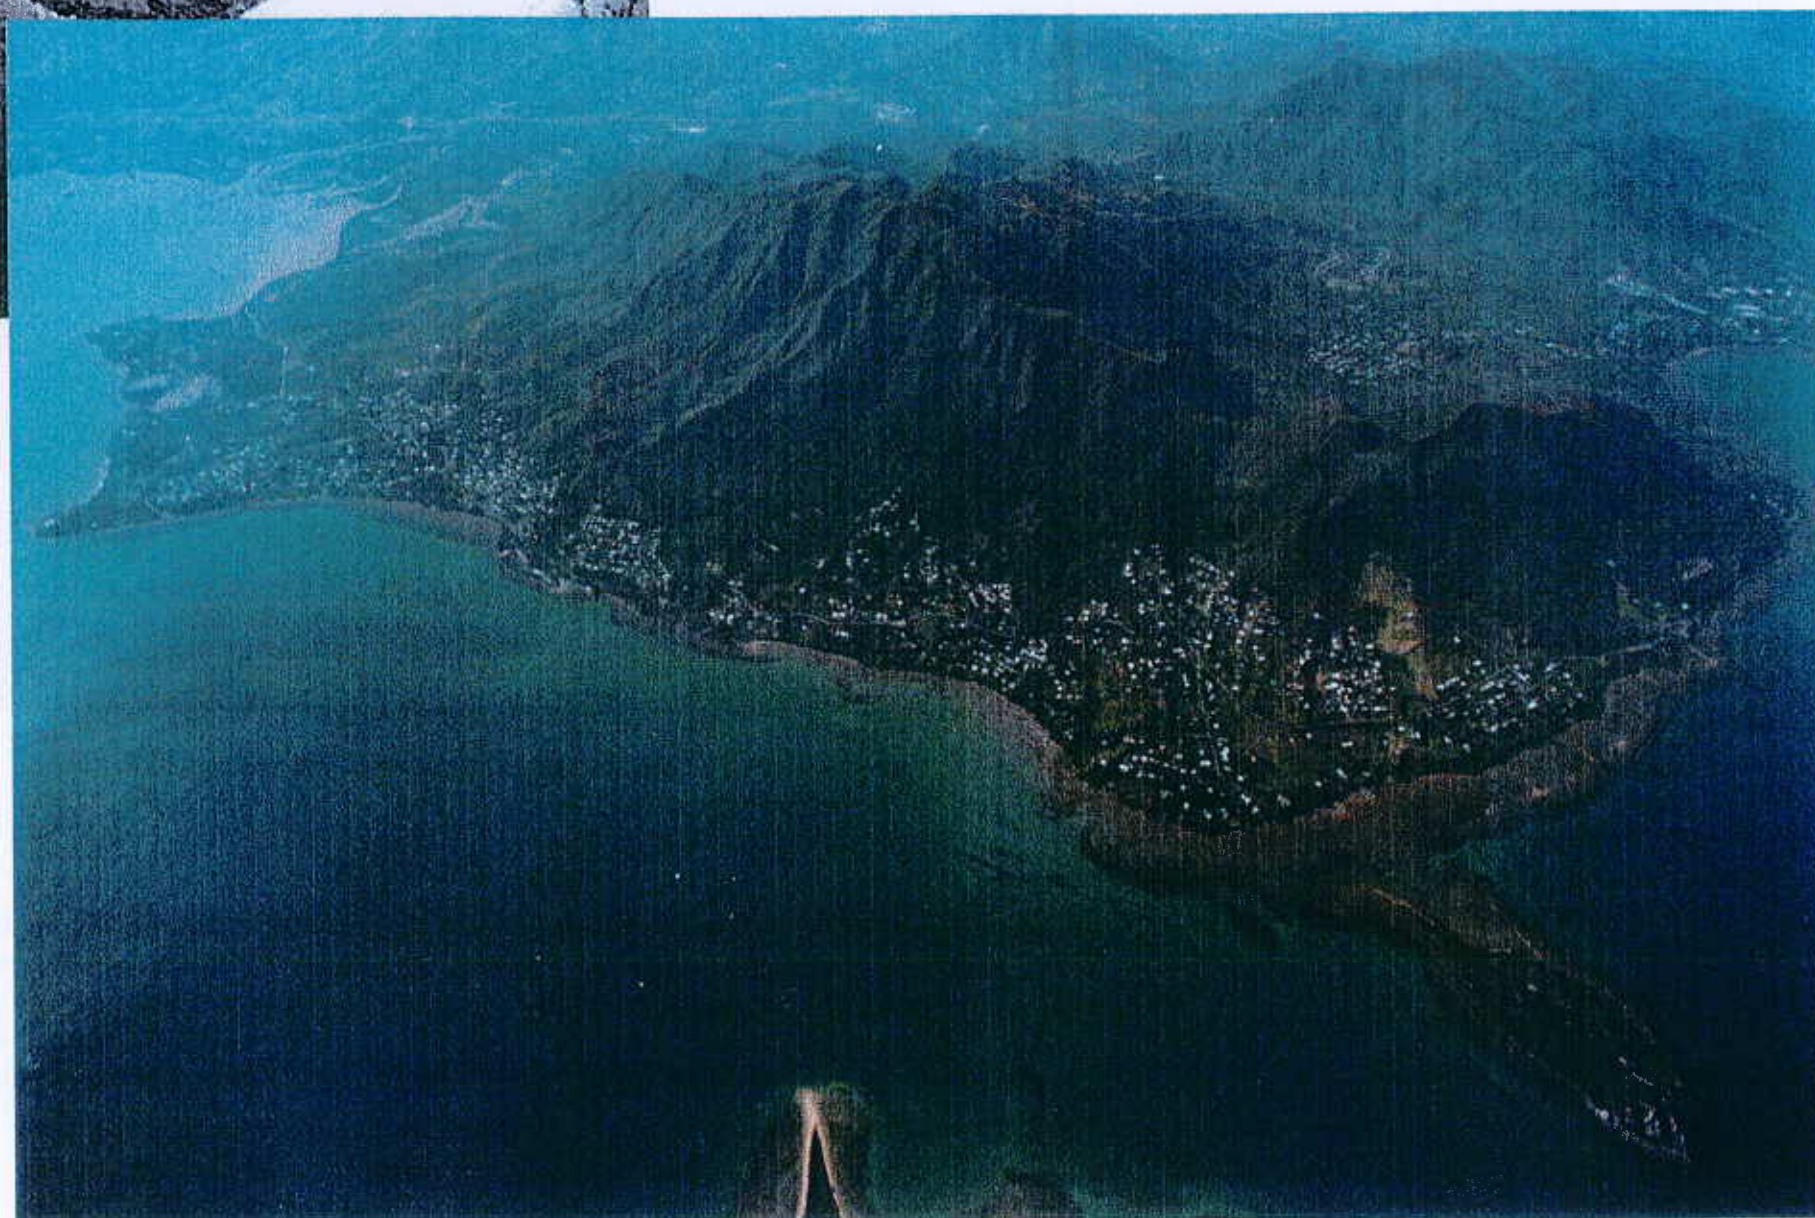
**Fig. 2 - La presqu'île du Mont-Dore
vue d'avion en 1942 et en 2000**

La perception de la notion de risque est particulièrement bien mise en évidence par la comparaison de ces deux clichés pris à 58 ans d'intervalle. Le Mont-Dore est pratiquement inhabité à l'époque de la guerre du Pacifique. Les aléas naturels y sont cependant présents et un oeil exercé peut reconnaître les signes caractéristiques de mouvements de terrain au niveau de la mine Dédé, en activité en ce temps là. Aujourd'hui, le tissu urbain s'est considérablement développé et les enjeux, biens et personnes, se sont fortement accrus. Toutes les conditions du risque sont réunies.

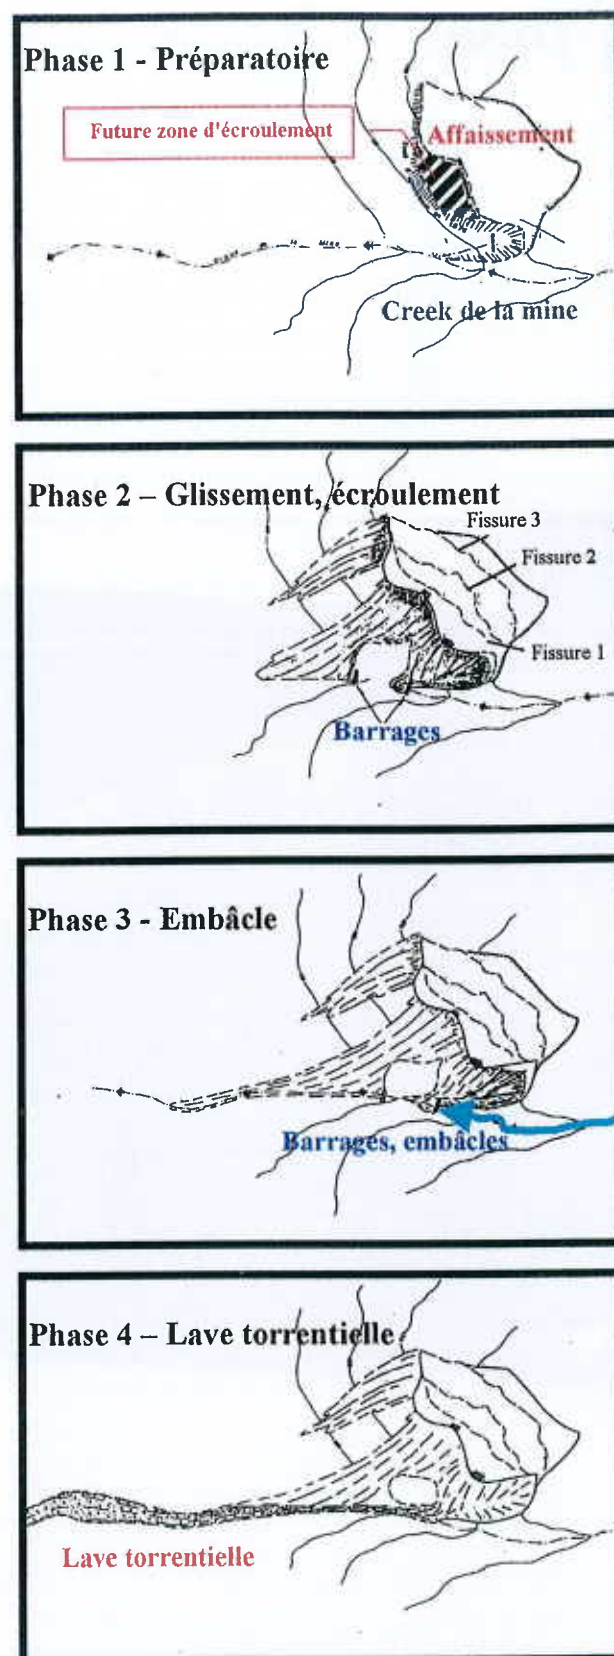
Fig. 12 – Enchaînement des différents phénomènes qui ont conduit à la coulée boueuse du Mont Dore en janvier 1988

Le déroulement le plus probable du processus peut être décrit comme suit (figure 12) :

Phase 1 - Saturation en eaux des zones perméables que sont les péridotites disloquées du dôme, leur plancher basaltique imperméable, entraînant la mise en pression des fissures pré-existantes.

La reconstitution et la bonne compréhension de l'enchaînement des phénomènes (glissement, barrage, embâcle, lave torrentielle) est décisive pour tous les travaux qui vont être entrepris par la suite. La conclusion que l'on put en tirer fut la suivante : **le glissement en lui même n'est pas le phénomène le plus dangereux bien qu'il soit très préoccupant. C'est l'action du creek de la mine qui est déterminante dans le déclenchement du phénomène le plus grave, par le sapement du pied du glissement, la production du phénomène d'embâcle et la libération d'un flot de lave torrentielle**. Il fallait en conséquence maîtriser ce creek. Ce

diagnostic pertinent du phénomène permettra de prendre la décision importante et onéreuse de dériver le creek de la mine Dédé.

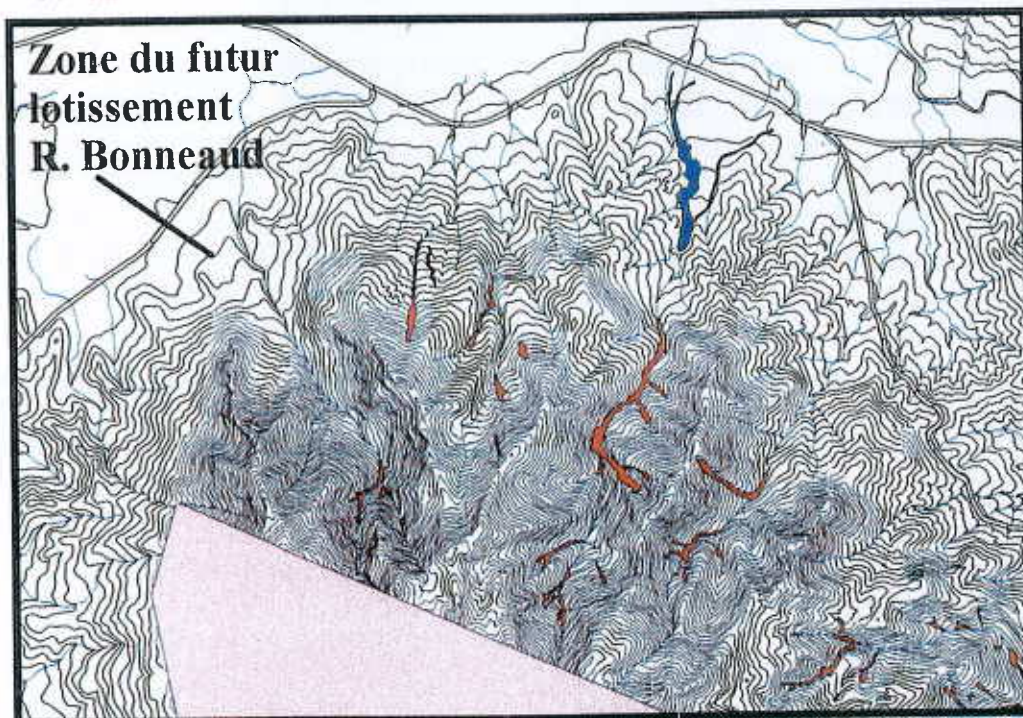
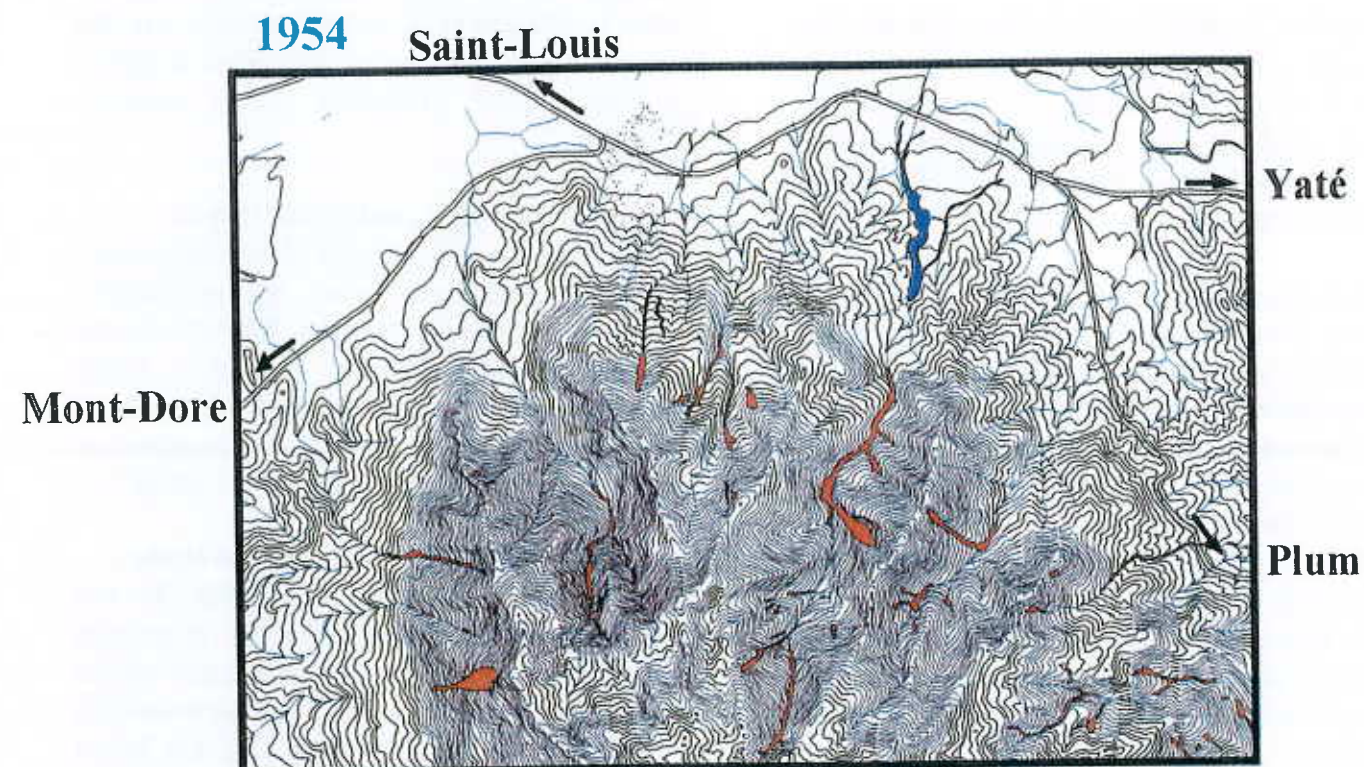
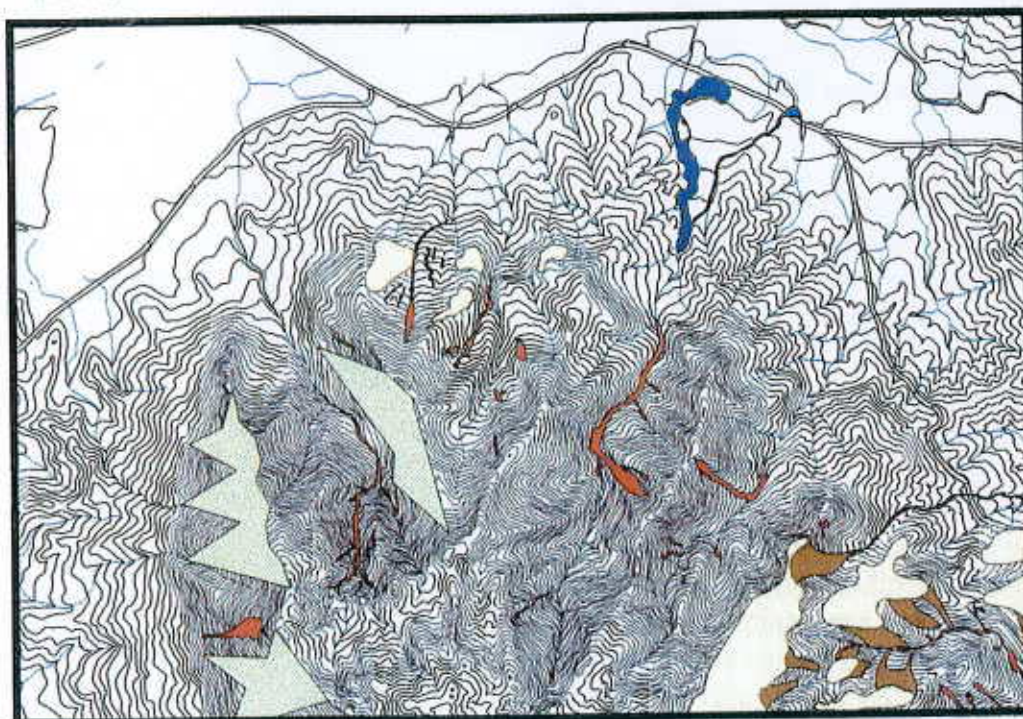
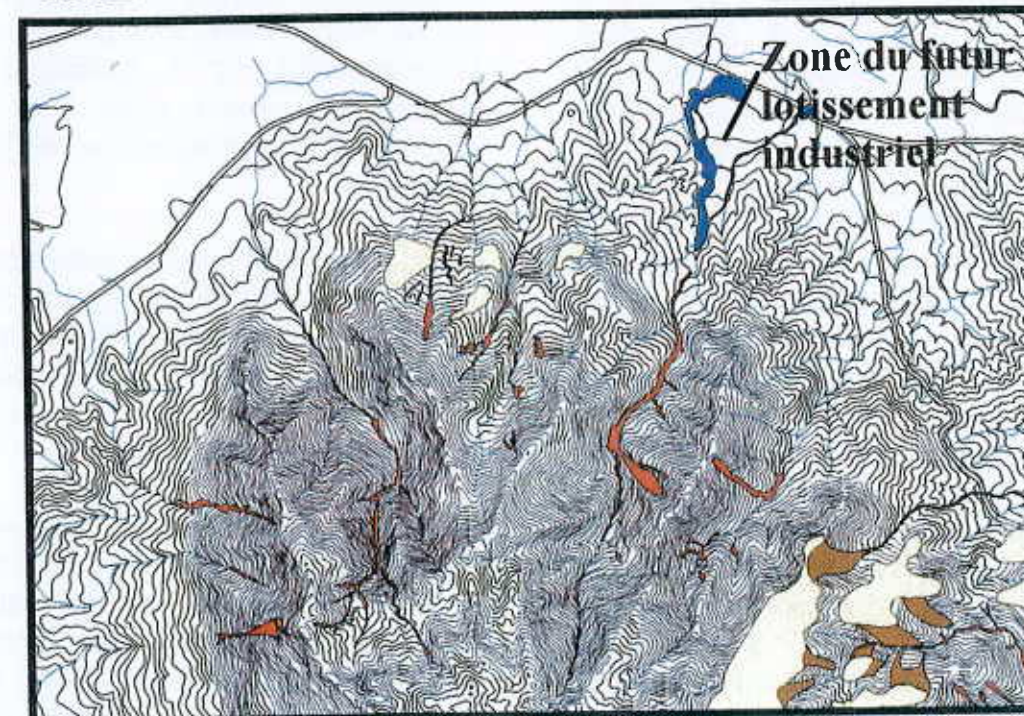
Fig. 20 - Evolution des désordres de 1942 à 1982 sur le flanc nord du massif du Mont-dore

Bassin versant à l'amont du lotissement R. Bonneaud (figure 20) : Ce bassin versant est indemne de tout aménagement dans sa partie amont. Sur les anciennes photographies aériennes, on observe plusieurs indices limités mais perceptibles d'érosion du cours d'eau, correspondant plus à une mise à nu du lit qu'à du ravinement et à de l'alluvionnement. On constate une extension de cette zone mise à nu dans le creek, de 1942 à 1982. Elle se propage à la fois vers l'amont et l'aval. Si l'on compare avec l'état actuel (figure 5), on constate un retour à un état comparable à celui de 1976. Malgré ces signes manifestes d'une érosion sur la partie amont du creek, on n'observe jamais sur les documents de langues d'épandage et d'alluvionnement au débouché du creek dans la plaine alluviale de la Coulée. Les photographies aériennes ne permettent pas de relever la série de petits arrachements visibles actuellement sur le terrain sur les flancs du bassin. On peut en conclure que **depuis la période de 1942, il n'y a pas eu de désordre majeur (du type coulée de débris par exemple) dans ce bassin versant, mais qu'une certaine tendance à l'érosion existe.**

Bassin versant de la mine Odette (figure 20) : Ce bassin versant domine le lotissement des Jardins des Belep. En 1942 et 1954, un certain nombre de ravines et arrachements sont observables. Sur les clichés de 1976 apparaissent les travaux de la mine Odette (active de 1936 à 37 et de 1956 à 1957). Les clichés de 1976 puis de 1982 montrent l'apparition de quelques ravines additionnelles directement dans la zone d'influence des travaux de la mine à l'Ouest et une extension des zones ravinées dans la partie est. Cette tendance à l'aggravation des phénomènes érosifs est confirmée par l'observation de l'état présent. En résumé, les

Bassin versant du lotissement industriel (figure 20) : Il s'agit du bassin versant le plus étendu du massif du Mont-Dore. Le lotissement industriel est installé sur le cône de déjection du torrent qui draine cet ensemble. On y relève également les désordres les plus importants avec notamment une grosse coulée de débris en rive droite du creek (figure 20, photo 1) et de nombreux autres désordres anciens ou actuels. Il n'y a aucun aménagement minier sur l'ensemble de la superficie concernée. Entre les photographies aériennes de 1942 et 54, la ravine principale de la rive droite montre une progression indiscutable de la superficie de sa zone d'arrachement. Cette progression n'est plus perceptible pour les prises de vue suivantes. Sur le haut bassin versant, un certain nombre de ravines, mineures par rapport au phénomène précédent, nettement visibles en 1942 et 54, se cicatrisent en 1976, pour disparaître sur le document de 1982. A l'aval, le cône de déjection est marqué à toutes les époques par une zone d'épandage et d'alluvionnement importante, dont la morphologie change notamment entre 42 – 54 et 76 – 82, sans que l'on puisse conclure à une tendance. Dans la situation actuelle (figure 5) on ne note pas de différence flagrante par rapport à l'état 82, si ce n'est la canalisation de la zone d'épandage aval et son aménagement. En résumé, on retient pour ce bassin versant la présence **d'une grande ravine active depuis 1942 jusqu'à nos jours, dont l'extension progresse, très nettement sur l'intervalle 42 – 54, puis de manière non perceptible mais probable par la suite.** Ce phénomène a nourri constamment une zone d'épandage à l'aval.

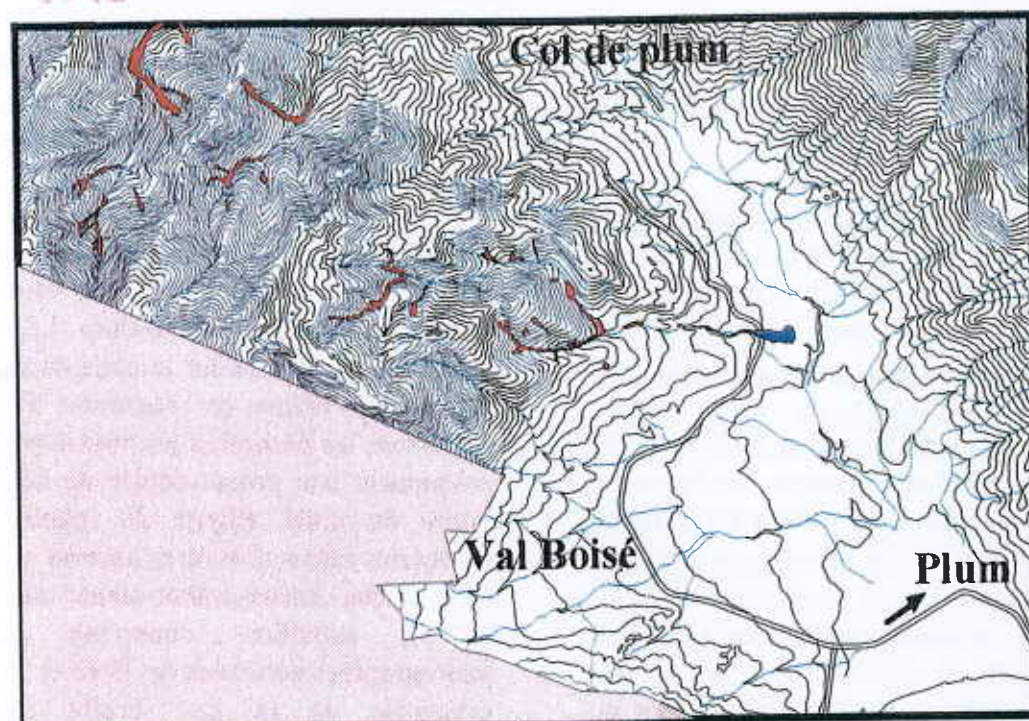
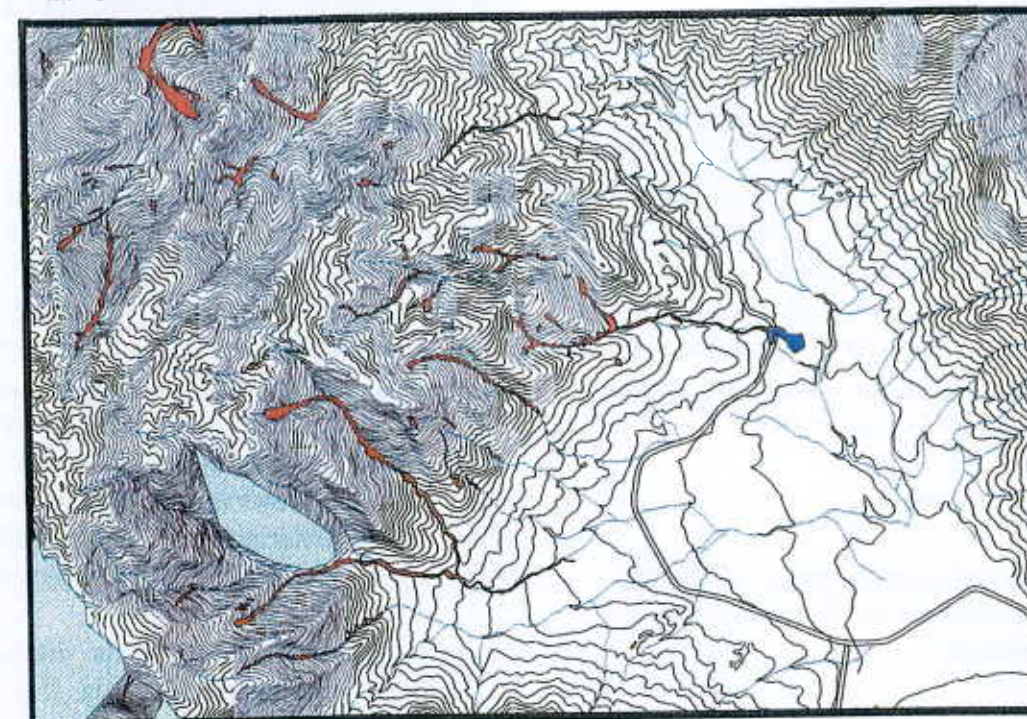
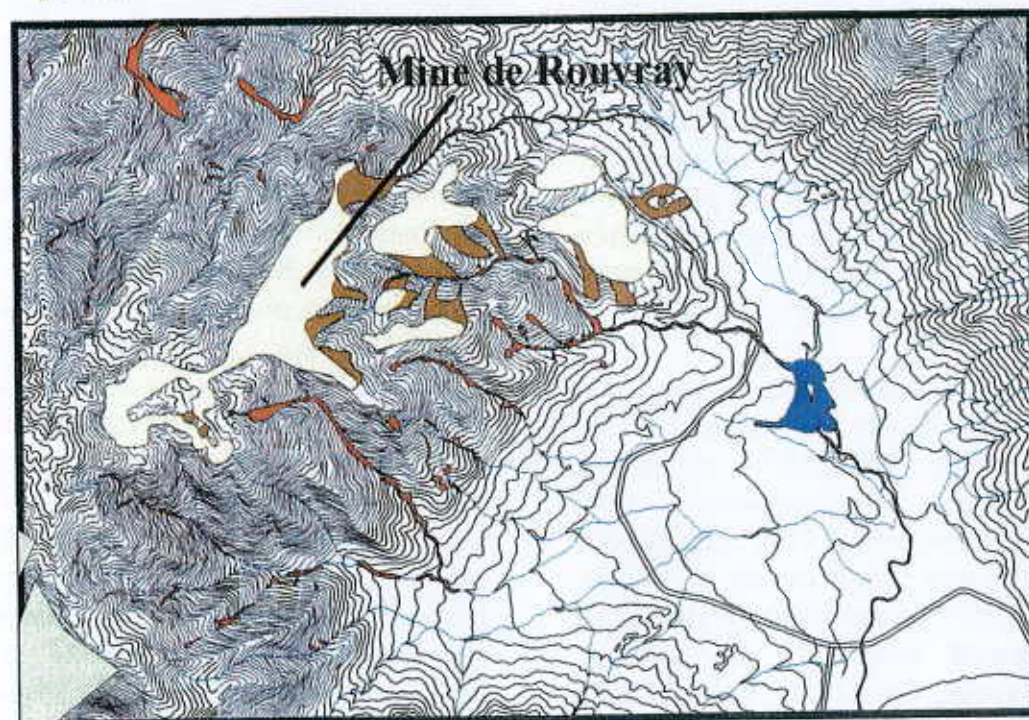
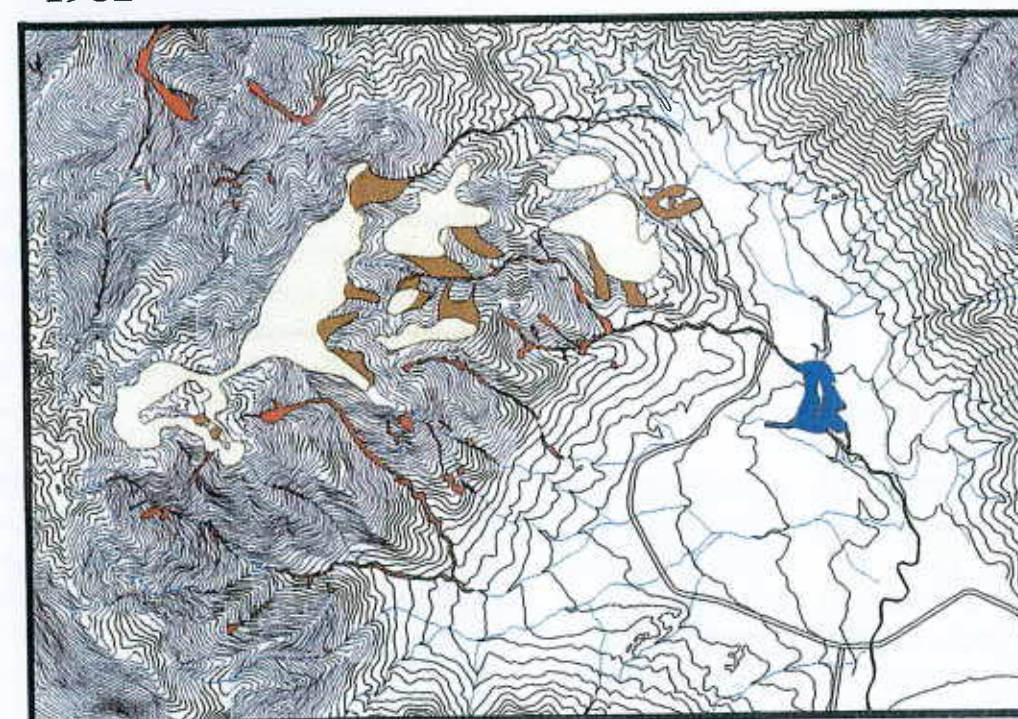
Fig. 21 - Evolution des désordres de 1942 à 1982 sur le flanc est du massif du Mont-dore

tributaires de la rivière de Plum. Un certain nombre de ravines sont visibles dès 1942. Leur extension, du moins en longueur a nettement progressé en 1954. A partir de 1976, les importantes surfaces des travaux de la mine de Rouvray sont présents, qu'il s'agisse de carrières d'exploitation, des accès ou des décharges "sauvages" dans les versants. La progression des ravines est toujours perceptible, essentiellement dans leur extension en longueur, mais pas en largeur. Compte tenu de l'importance des travaux, des remaniements anthropiques et des rejets de stériles sur les pentes, on peut être étonné du peu de modifications des zones d'emprises des ravines aussi bien sur les prises de vue de 1976 que de 1982. On peut en conclure que l'essentiel des produits d'érosion induits par les travaux miniers sont transportés vers l'aval et ne font que transiter dans les ravines sans que ces dernières voient leurs dimensions s'accroître ou du moins que cela soit perceptible sur les documents photographiques. De fait, une zone d'alluvionnement se développe à l'aval du creek le plus important. Elle n'a cessé de progresser de puis 1942, où elle existe déjà, mais subit un accroissement très net après 1976. La comparaison avec l'état présent montre la persistance du phénomène de ravinement périphérique à l'ensemble des anciens travaux. En résumé, on peut dire que l'examen des photographies aériennes de ce secteur montre **l'existence du phénomène de ravinement avant et sa persistance et son aggravation après les travaux miniers**. Toutefois la réponse du milieu naturel par rapport aux modifications imposées par les travaux de l'époque, pratiqués sans ménagements, est peu perceptible à travers les documents photographiques. Il suffit de regarder aujourd'hui sur le terrain l'ampleur des désordres induits pour s'en convaincre.

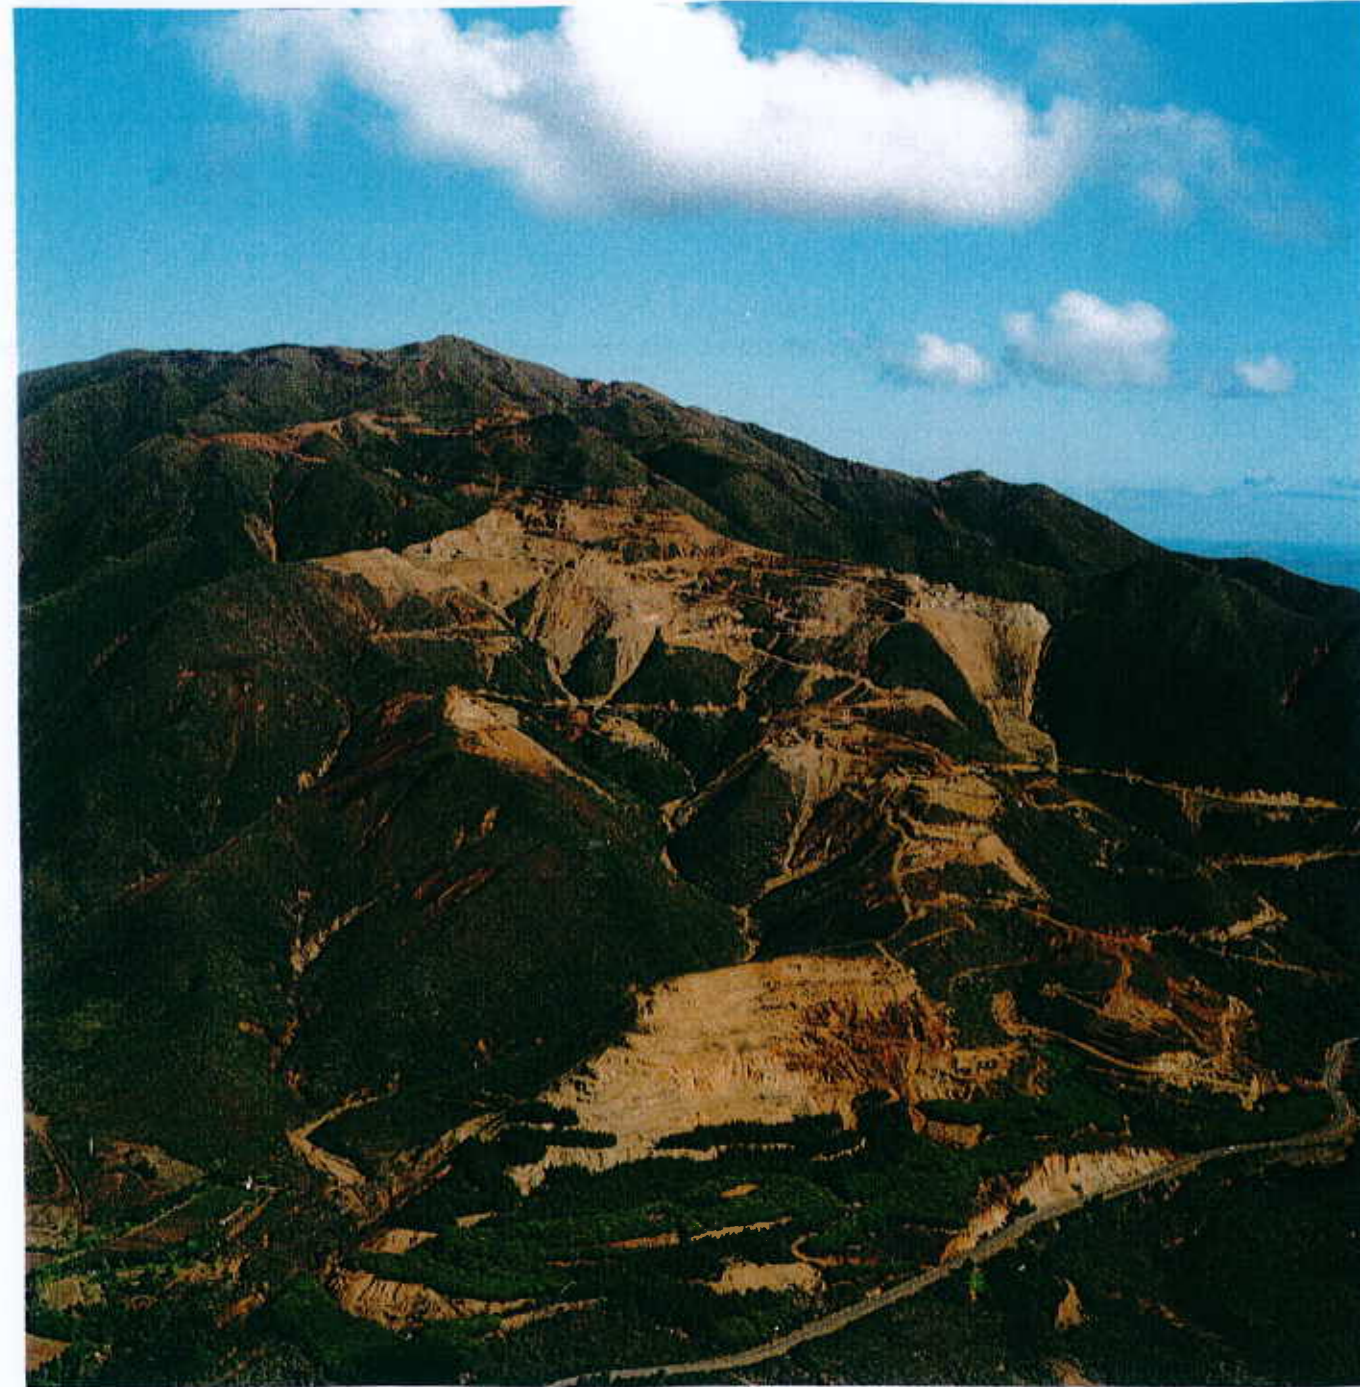
Fig. 23 – Vue d'ensemble de la mine de Rouvray

Six creeks principaux (numérotés de 1 à 6 sur la figure 22) drainent la zone. Tous sont plus ou moins directement touchés par les phénomènes de sédimentation et d'érosion induits par les travaux. Les quatre premiers, dans leur partie la plus amont, au droit des plus importantes décharges sont engravés et encombrés par les rejets de stériles. Dans leur partie médiane ils présentent tous les signes du ravinement actif. Le creek 1 dans sa partie aval est couvert par la végétation. En revanche, le creek 4 dans cette

même partie est notablement engravé et les produits grossiers issus des travaux miniers sont charriés jusqu'à 100 à 200 mètres à l'aval de la RP 2. Les creeks 5 et 6 ne sont pollués que par

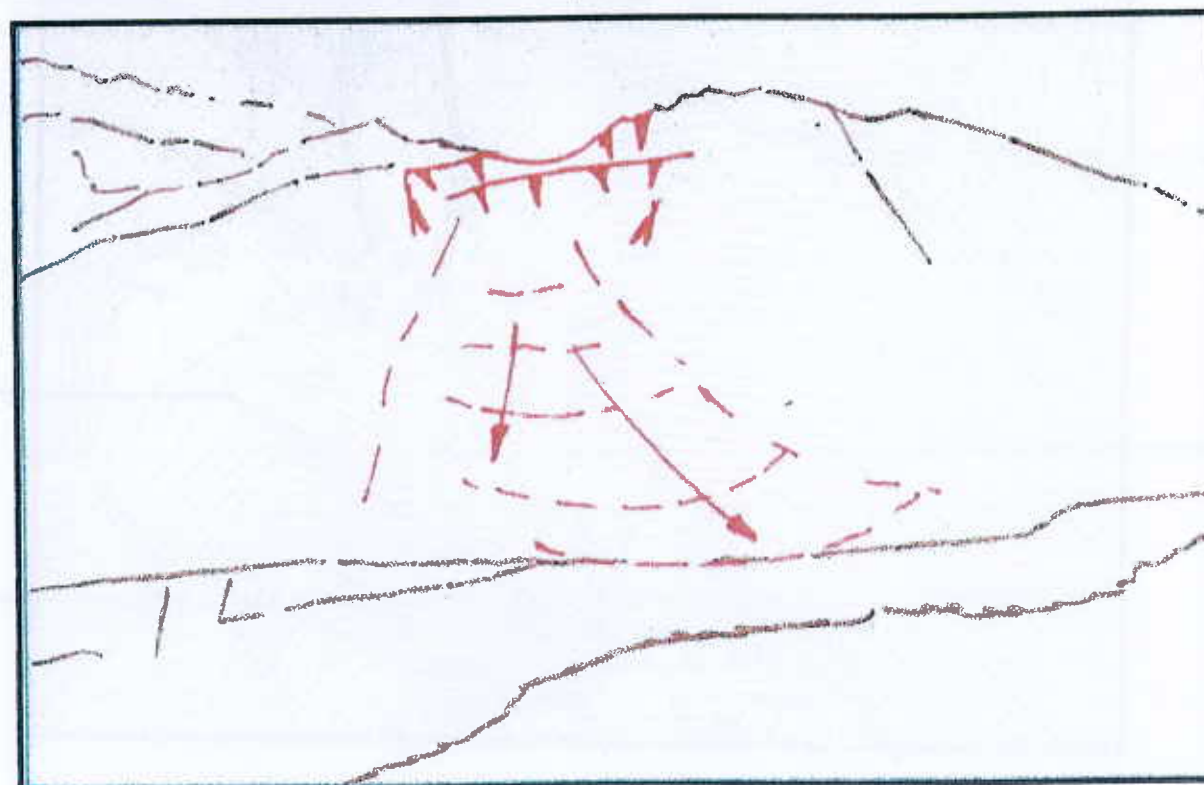
Fig. 25 – Interprétation géomorphologique de la photographie précédente

grande échelle (200 x 100 mètres), décrochée depuis la crête principale du massif qui culmine ici à 400 mètres d'altitude. Tout le versant qui est surplombé par cette structure, présente la forme d'une zone recouverte par des produits d'écroulement qui sont venus s'étaler jusqu'au littoral. On trouve d'ailleurs dans les talus de la RP2 à cet endroit, recouvrant le substrat basaltique, des épandages de latérites à blocs de péridotite sur des épaisseurs variables.

Le littoral et le flanc du massif situé en contrebas de cette zone ne supportent actuellement presque aucune habitation. De belles zones de forêts s'étendent encore dans tout le secteur. Il serait souhaitable de maintenir cette situation naturelle protectrice en l'état.

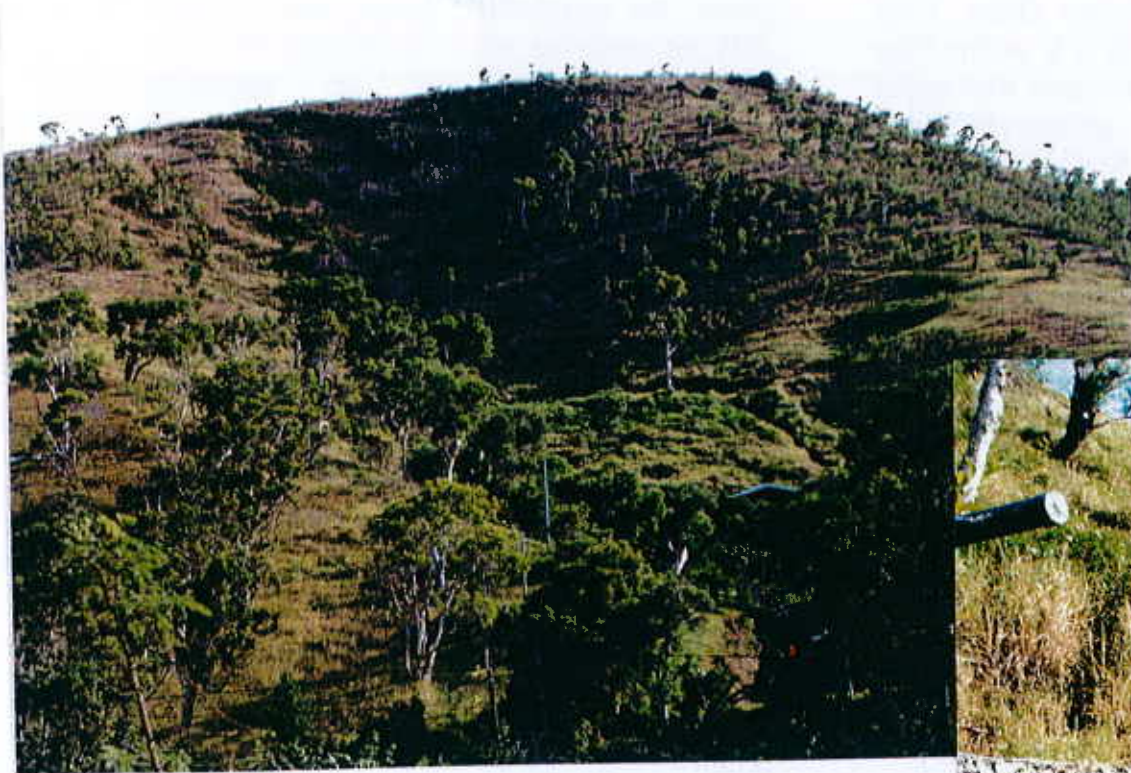
Fig. 27 – Glissement de terrain du lotissement du Santal

Ces terrains ont été remaniés et reprofilés par les travaux postérieurs, cependant la morphologie, la longueur des langues et la faible pente du secteur suggèrent une certaine fluidité des produits étalés à l'aval. L'hypothèse de coulées de solifluxion, impliquant une forte proportion d'eau, détachées

Photo 1 : Vue d'ensemble depuis col Barrau

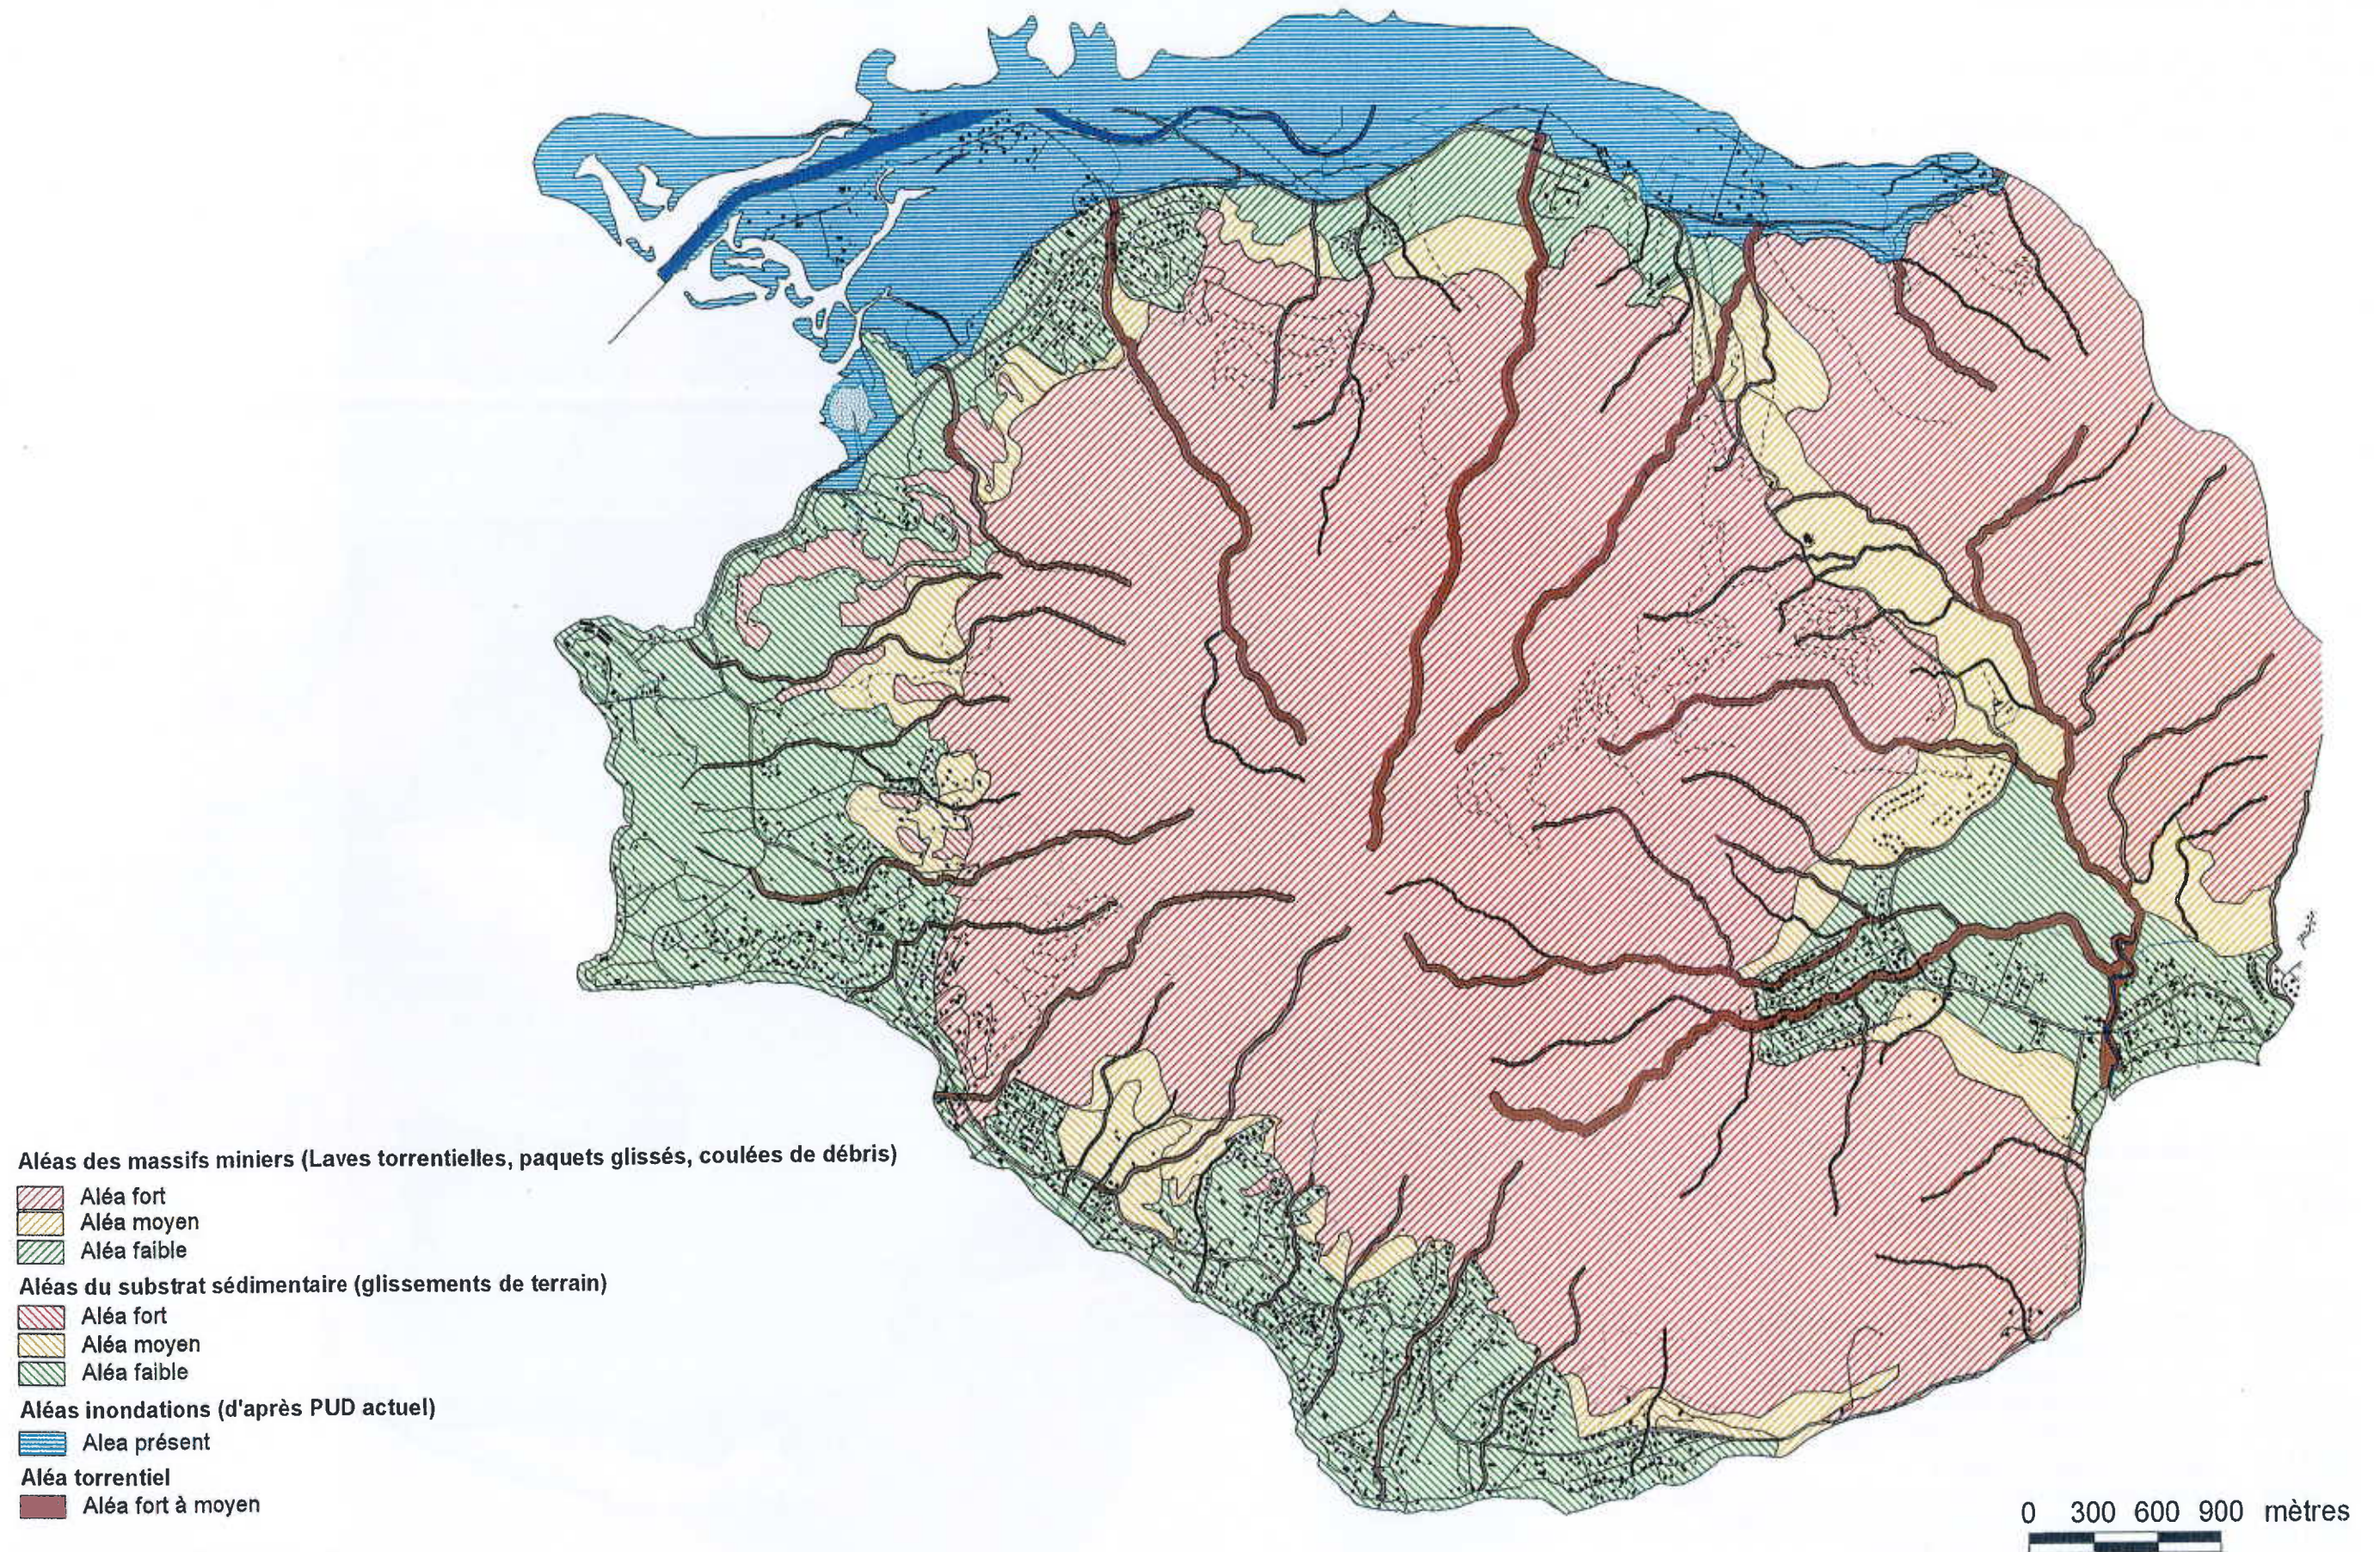
Fig. 30 - Carte d'aléas de la zone du Mont-Dore

En figure 30 est présentée la carte d'aléas. Les différents types d'aléas cartographiés sont :
