Cartographie des formations superficielles et des aléas mouvements de terrain en NOUVELLE – CALEDONIE - Massif du Mont-Dore

Etude complémentaire pour la prise en compte des risques naturels
dans le Plan d'Urbanisme Directeur de la commune du Mont-Dore

Maurizot P. (2001) – Cartographie des formations superficielles et des aléas mouvements de terrain et érosion en Nouvelle-Calédonie, Massif du Mont-Dore, Etude complémentaire pour la prise en compte des risques naturels dans le Plan d'Urbanisme Directeur de la commune du Mont-Dore, Rap. BRGM RP- 50725-FR.

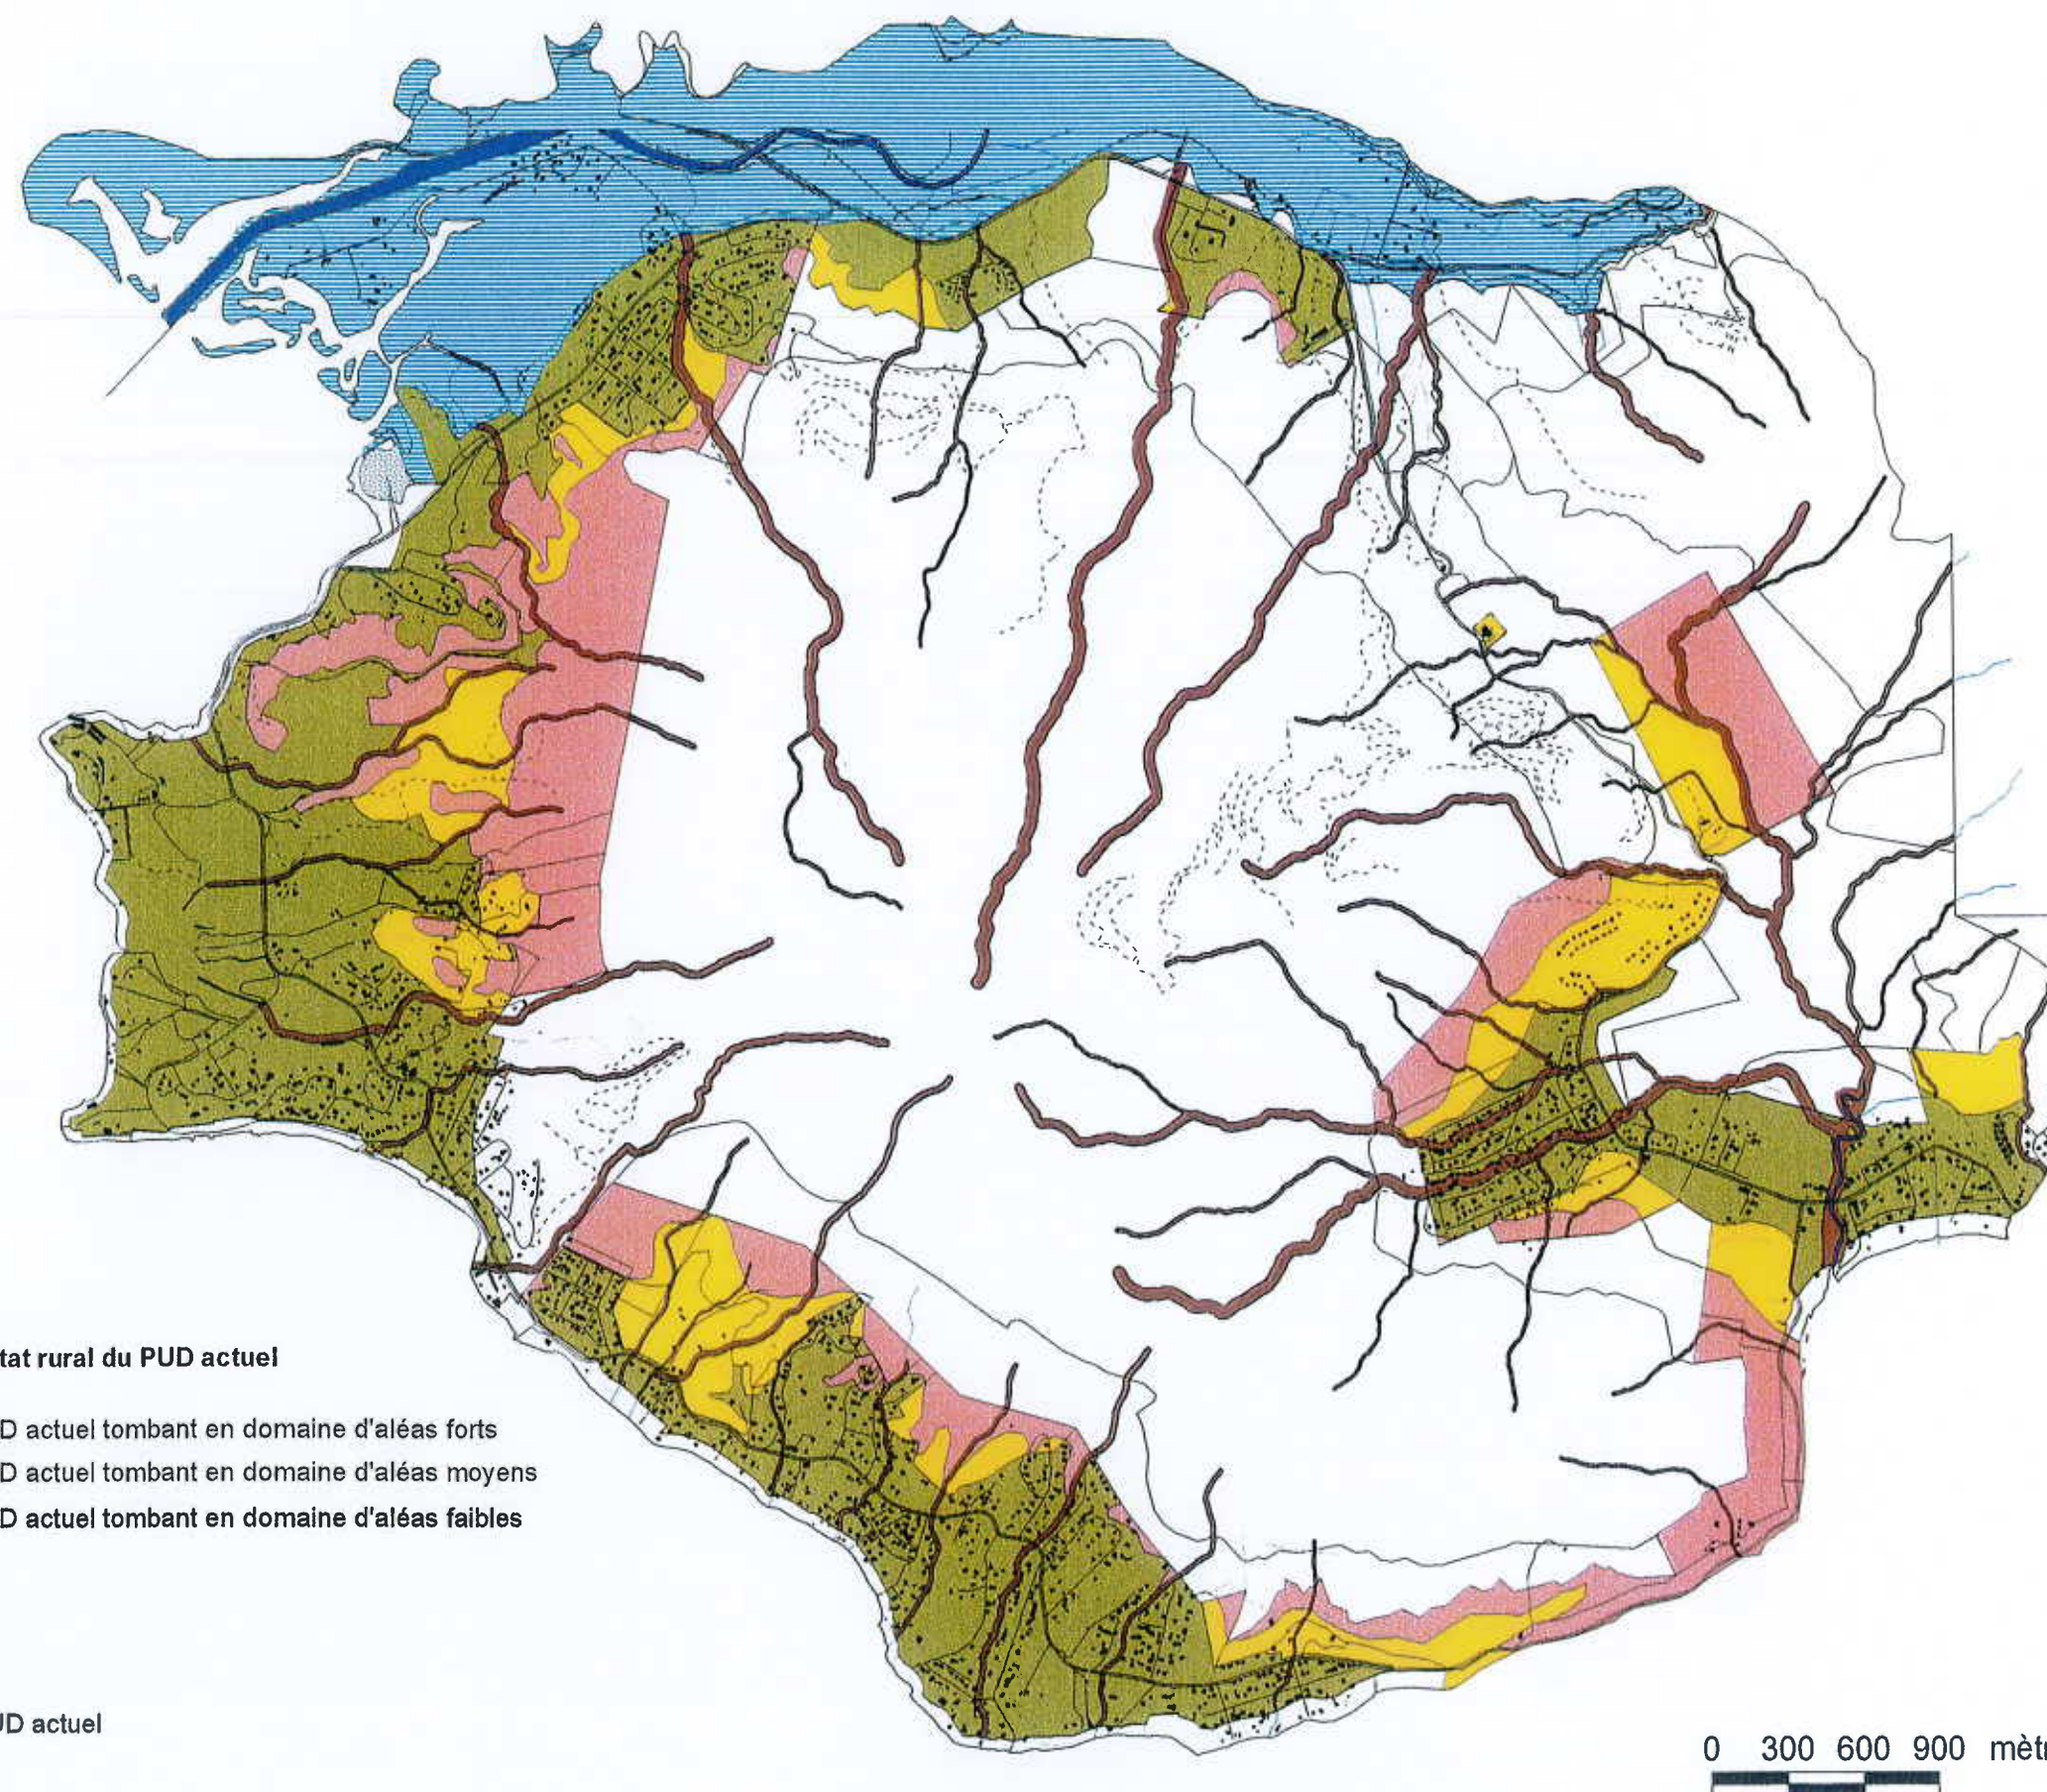
Fig. 31 - Impact de la carte des aléas sur le Plan d'Urbanisme et de Développement de la zone du Mont-Dore

En figure 31, l'impact théorique du zonage d'aléas sur le PUD actuel est présenté. Les zones colorées en rouge correspondent à des zones urbanisées, urbanisables ou agricole du PUD qui tombent dans des zones d'aléas fort en domaine de massif minier ou de substrat. Ces zones devraient faire l'objet d'un nouveau classement dans le PUD. Les zones colorées en orange correspondent à des zones urbanisées, urbanisables ou agricole du PUD qui tombent dans des zones d'aléas moyen en domaine de massif minier ou de substrat. Le classement de ces zones doit faire l'objet d'une discussion. Les zones colorées en vert correspondent à des zones urbanisées, urbanisables ou agricole du PUD qui tombent dans des zones d'aléas faibles. Ces zones ne présentent en principe pas de problème particulier de classement.
