Autorisation au titre des Installations Classées pour la Protection de l'Environnement (ICPE) : Plateforme de réception et de broyage de Pneus Usagés Non Réutilisables (PUNR)

Installation de Stockage de Déchets (ISD) de GADJI

Juillet 2022

Rapport n° : A001.21045.001

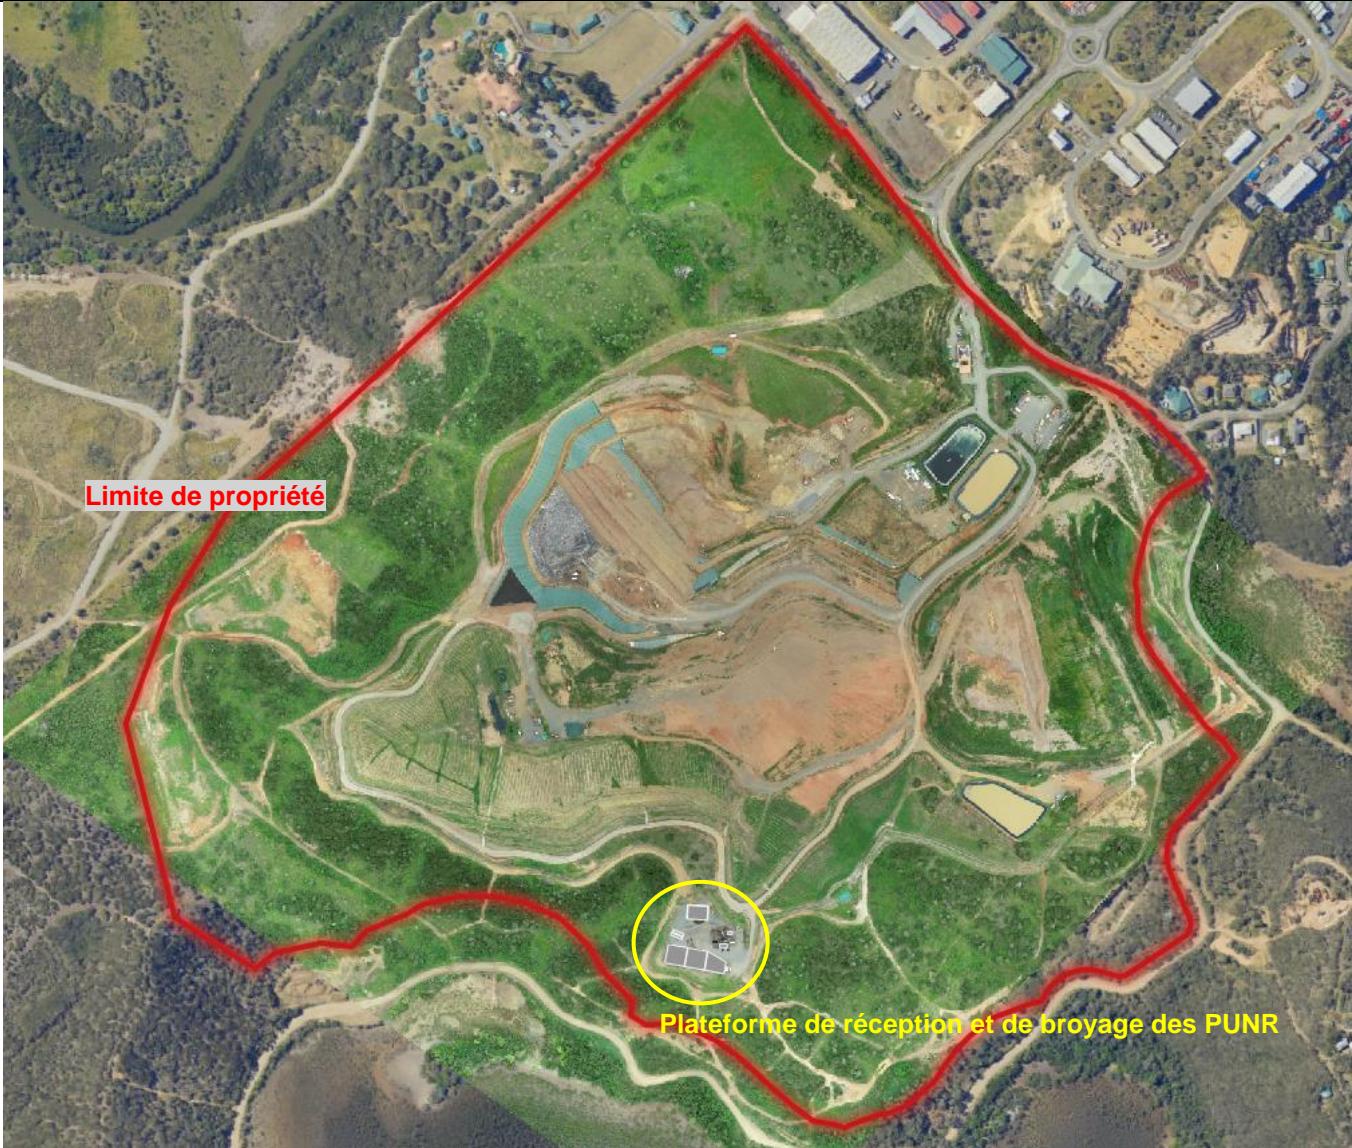
Figure 2 : Localisation de la plateforme de réception et de broyage des PUNR de l'ISD de Gadji

1. Zone de voirie en enrobé
2. Aire de broyage dalle béton 500m²
3. Broyeur
4. Benne pour récupération ferraille
5. Produit fini Broyats
6. Voirie d'accès
7. Aire de croisement de véhicules
8. Portail pour accès pompier
9. Clôture
10. Alvéole de stockage des PUNR
11. Alvéole de stockage des PUNR
12. Alvéole de stockage des Broyats
13. Mur en béton de 3m
14. Voie pompier
15. Zone dédiée aux engins et personnel
16. Caniveau béton ceinturant le process
17. Débouleur/Déshuileur
18. Fossé des eaux pluviales

La plateforme de réception et de broyage de pneumatiques usagés non réutilisables (PUNR) est située dans l'enceinte de l'ISD de Gadjî, en partie Sud (Figure 2).

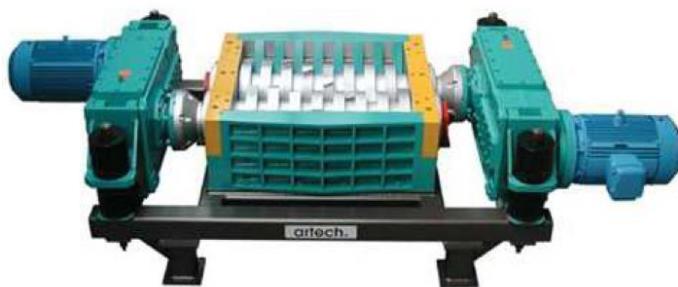
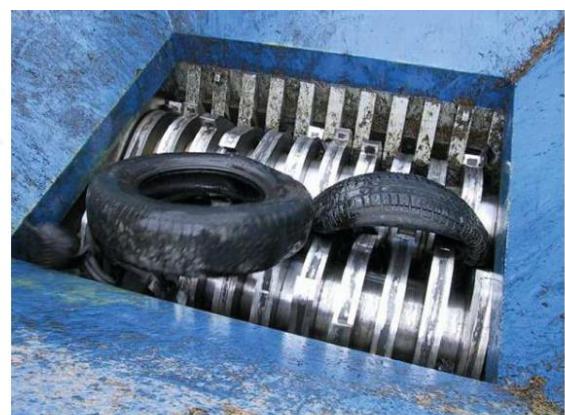
Figure 8 : Cisaille rotative mobile de type ARTECH RS 110/130

Le matériel existant sur la plateforme de broyage des P.U.N.R. est une cisaille rotative mobile de type ARTECH RS 110/130. Cette cisaille est une machine à déchiqueter dont le train de coupe se compose de deux arbres de coupe. Les arbres sont entraînés par des roues droites à rotation inversée actionnées par un moteur électrique. Les P.U.N.R. sont entraînés et déchiquetés automatiquement par les couteaux de coupe adaptés aux pneus de véhicule léger et pneus de poids lourds. Le doublement des couteaux permet une granulométrie plus fine.

- D'un groupe électrogène insonorisé de marque Cummins PCC3 modèle C55 D5 d'une puissance de 500 kVA
- D'une grue hydraulique pour camion ou remorque munie d'un grappin (de capacité 350 litres et de poids 480 kg)
 - o Moment de levage : 69,7 kNm (7,1 mètres)
 - o Rayon d'action hydraulique : 5,6 mètres
 - o Inclinaison : 400°
- D'une cisaille rotative de marque ARTECH RS 110/130
 - o Puissance, renforcée : 2 x 75 kW,
 - o Transmission : Transmission industrielle
 - o Largeur des disques de coupe : 80 mm, munis de racleurs
 - o Connexion arbre-moyeu : engrenage à développante
 - o Diamètre de l'arbre : 240 mm, denté à développante
 - o Zone de broyage : 1100 x 1300 mm
 - o Diamètre des disques de coupe : 515 mm
- D'un convoyeur d'extraction

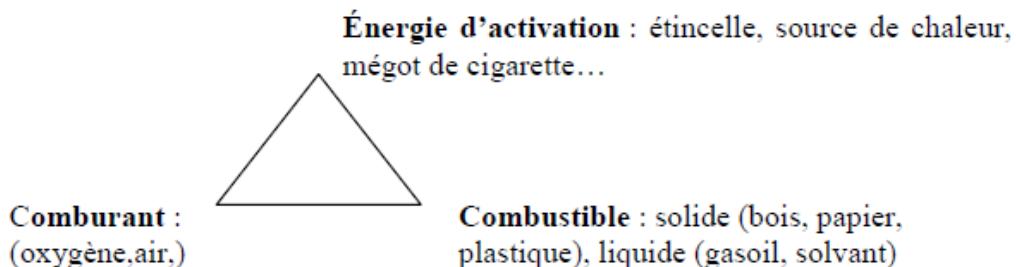
Figure 17 : Triangle du feu

Un incendie correspond à une réaction chimique d'oxydation d'un combustible par un comburant (oxygène, air). Cette réaction nécessite une source d'énergie. Le processus est résumé par le triangle du feu ci-dessous :

La suppression d'un des trois éléments bloque le processus de combustion.

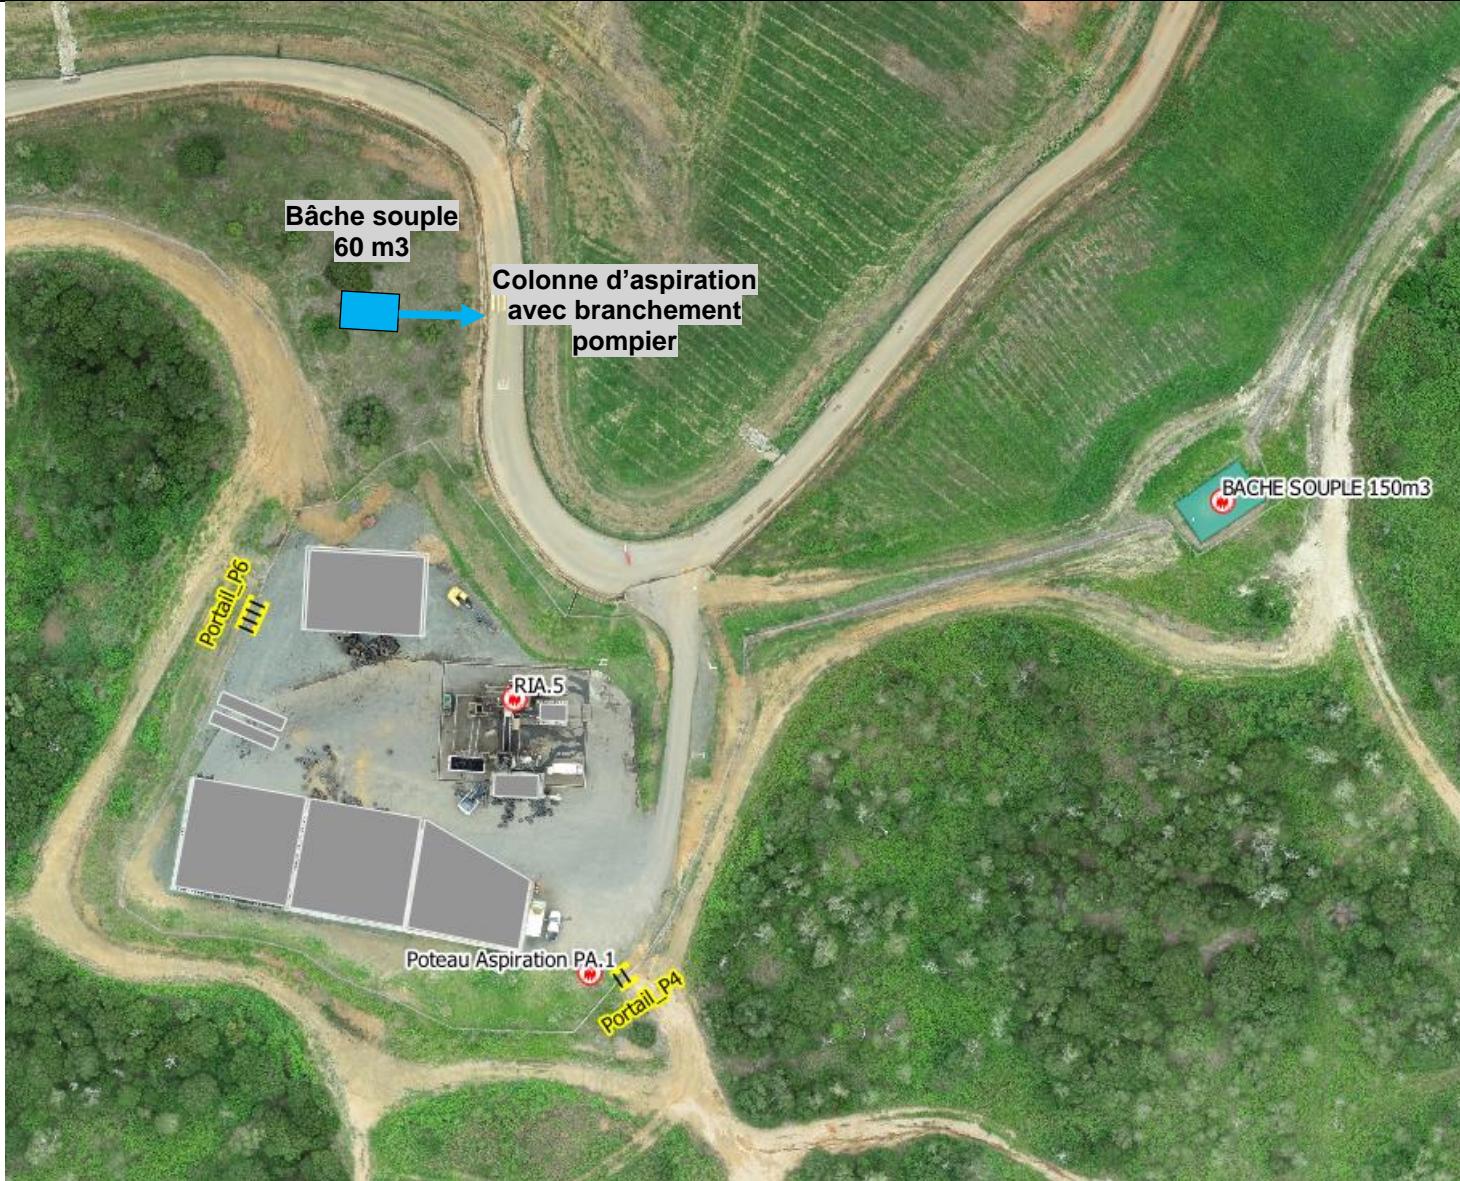
Figure 20 : Moyens de défense incendie collectif et accès pompiers

En complément le site dispose d'un poteau d'aspiration et d'un robinet incendie armé (RIA), d'une longueur de 30m, qui sont alimentés par une bâche souple de 150m³. Le remplissage de cette bâche est assuré par un pompage automatique connecté sur le réseau d'eau potable de l'ISD. Le déclenchement du remplissage se fait par un capteur de niveau garantissant ainsi un remplissage constant de la bâche. De plus, le contrôle du bon remplissage de la bâche est vérifié lors des rondes régulières des agents de sécurité soit plusieurs fois par jour à chaque relève, 24h/24h et 7j/7j.

Ces moyens de défense incendie, ainsi que le projet d'extension, ont été présentés en réunions de travail avec la DSCGR et les pompiers de Païta courant février 2022. Ces dispositifs ont été jugés satisfaisants sous réserve de les compléter par le biais d'une bâche souple de 60m³, implantée au nord du site, afin de pouvoir défendre un incendie notamment au niveau du futur casier de stockage (stock n°4, Figure 9). Cette bâche sera équipée d'une colonne d'aspiration qui descendra jusqu'à la route interne de l'ISD et qui disposera d'un raccord pompier (Figure 20). Ce raccord permettra notamment de brancher le véhicule de 1^{ère} intervention, équipé d'une cuve à émulseur de 400 litres, qui est basé à demeure sur l'ISD de Gadji. Ce véhicule est utilisable par le membre de la société de sûreté qui est formé et habilité à l'usage de ce dispositif. Ce personnel est mobilisable 24h/24 et 7j/7j. En complément, aux heures ouvrables, un employé de la CSP est également formé et habilité à l'usage de ces équipements.

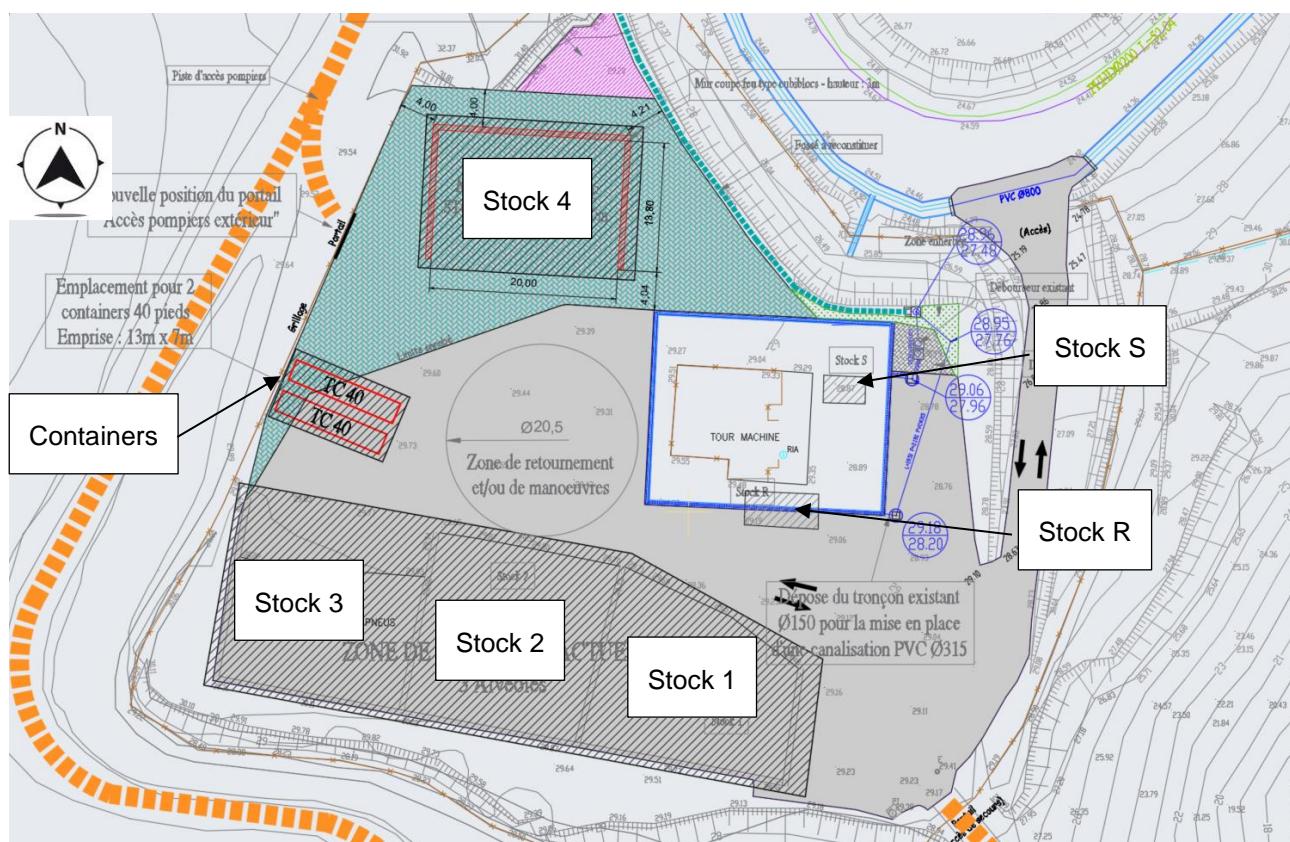
Figure 2 : Localisation des zones d'incendie considérées

La figure ci-après localise les différentes zones d'incendie considérées.

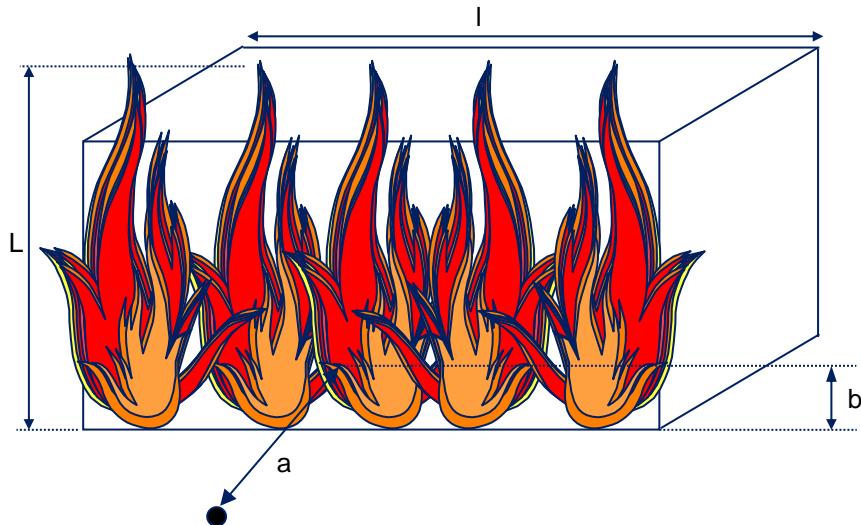
Figure 3 : Visualisation des paramètres retenus pour le calcul du flux thermique

- La distance entre le point et le mur de flamme (a) ;
- La hauteur du point par rapport à la base de la surface en feu (b).

Le calcul fournit les distances atteintes par les deux flux de référence.

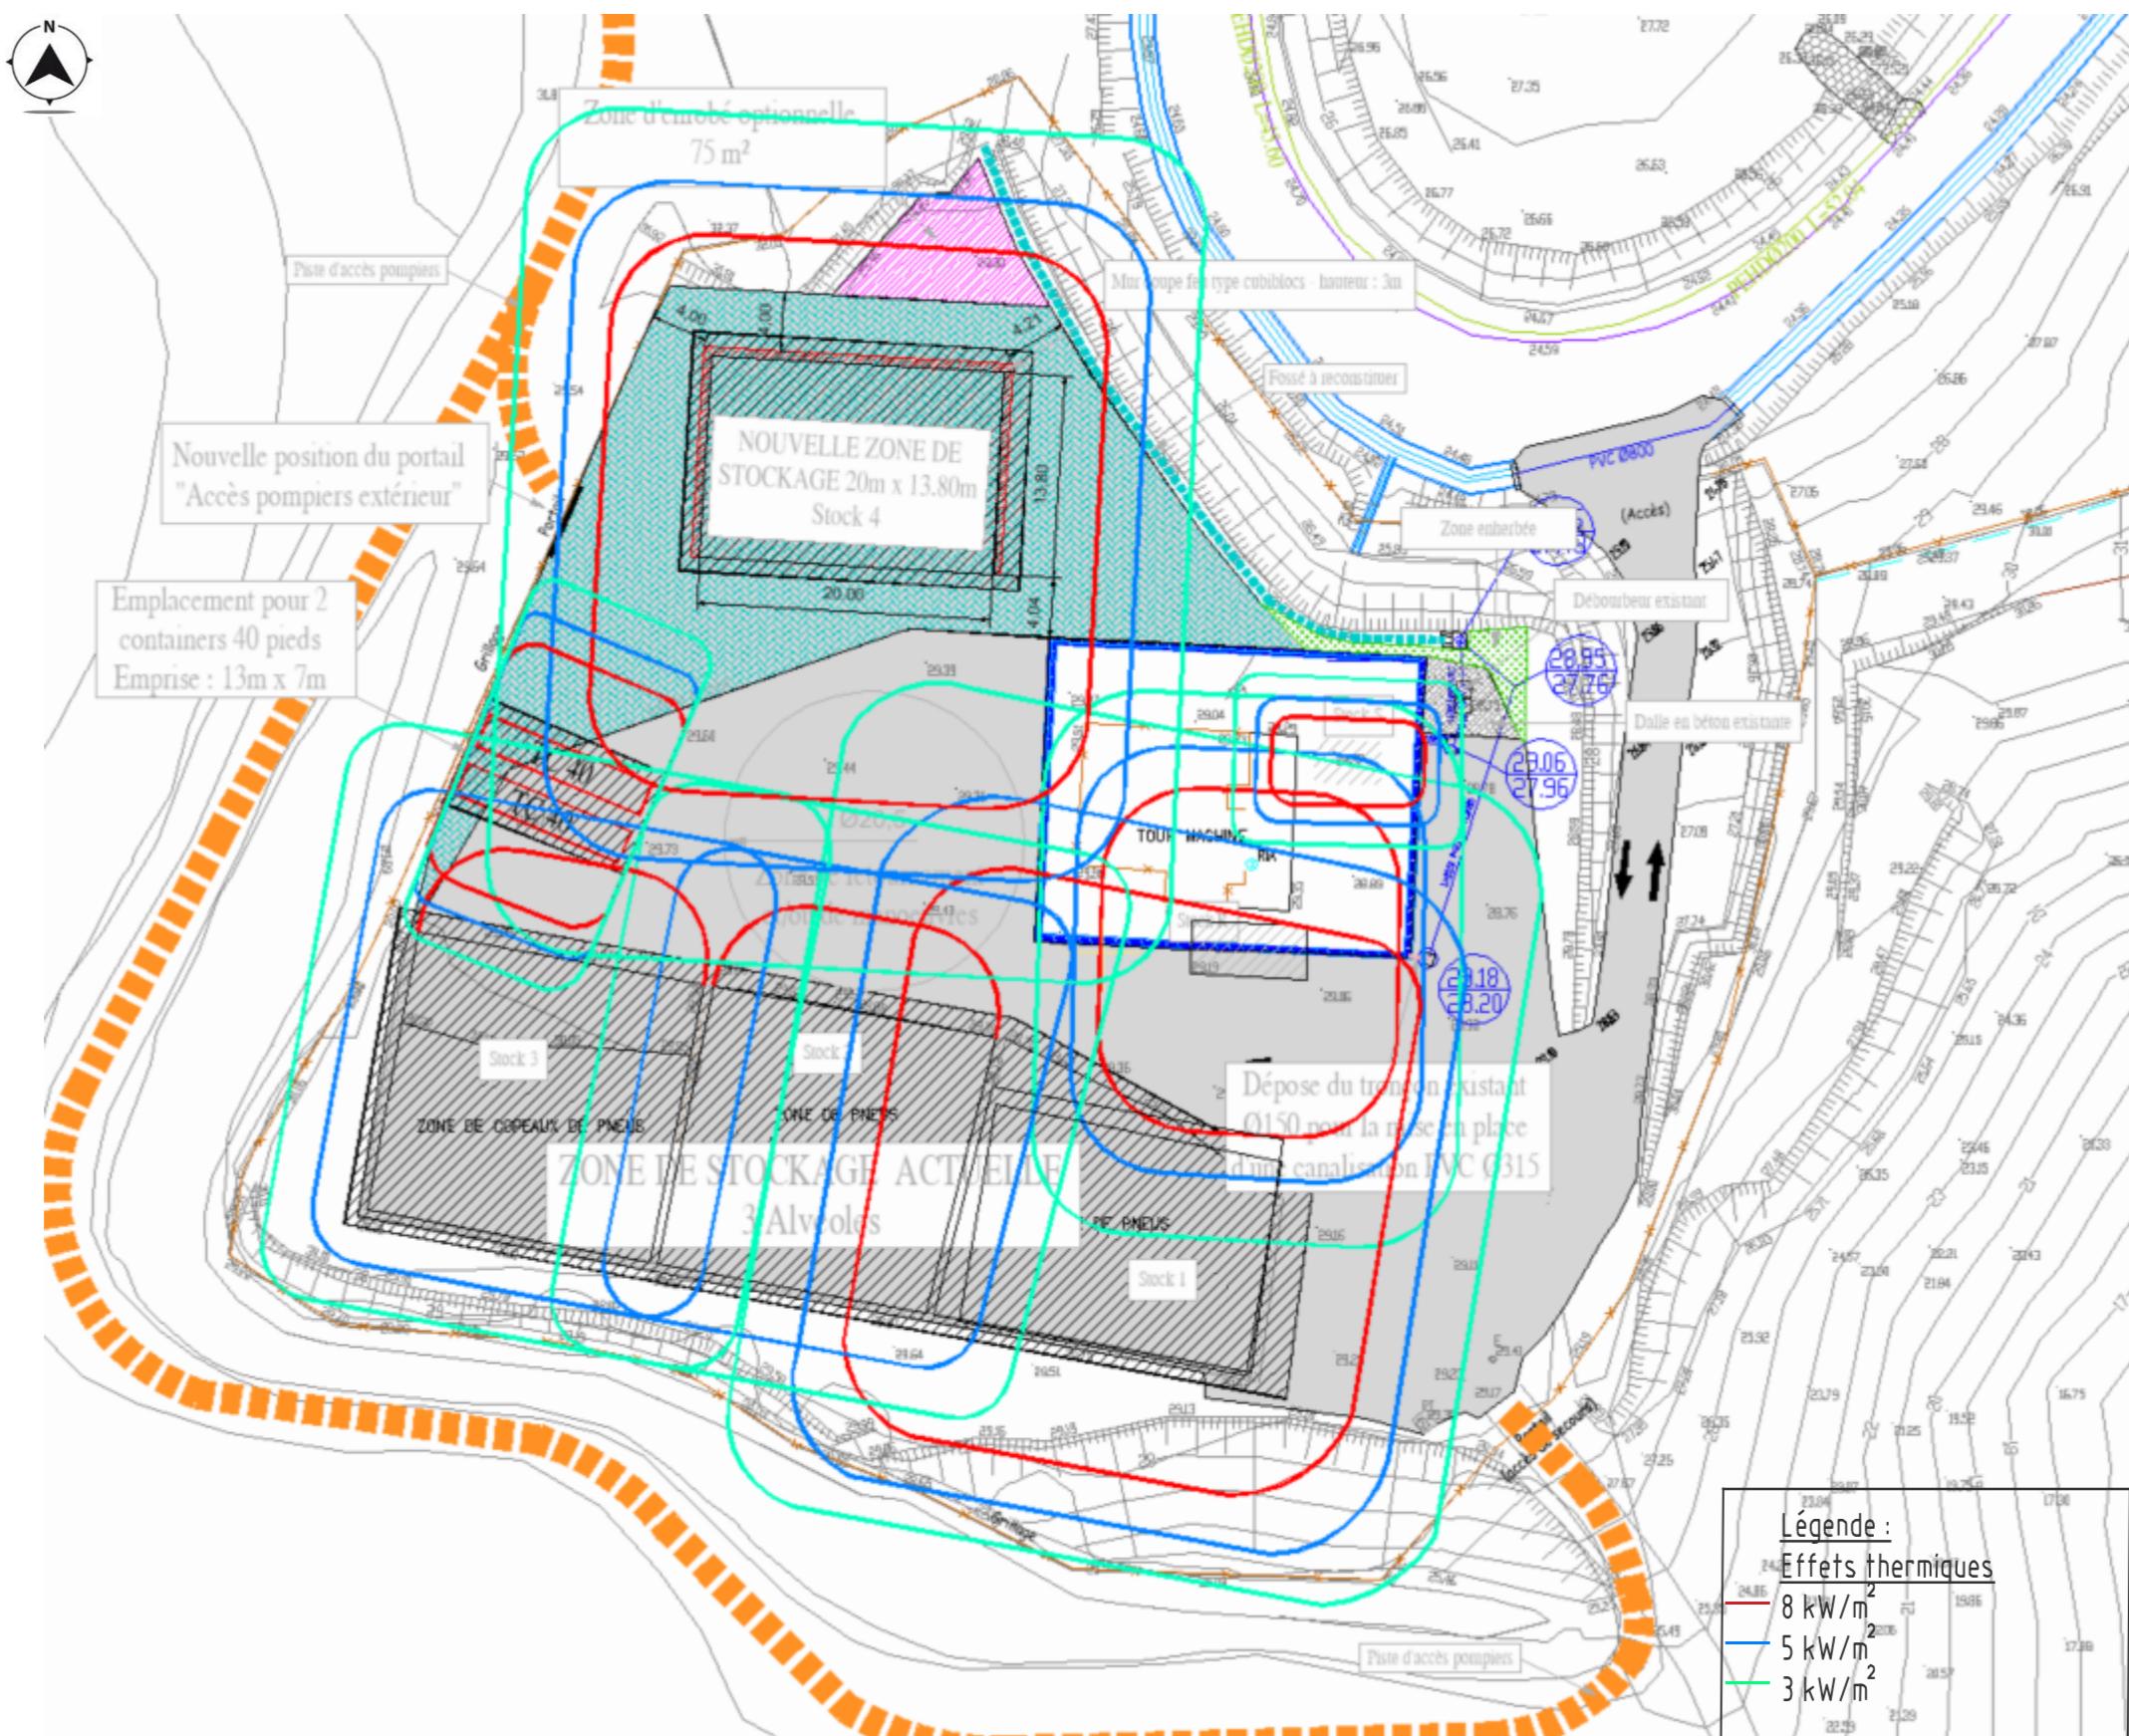
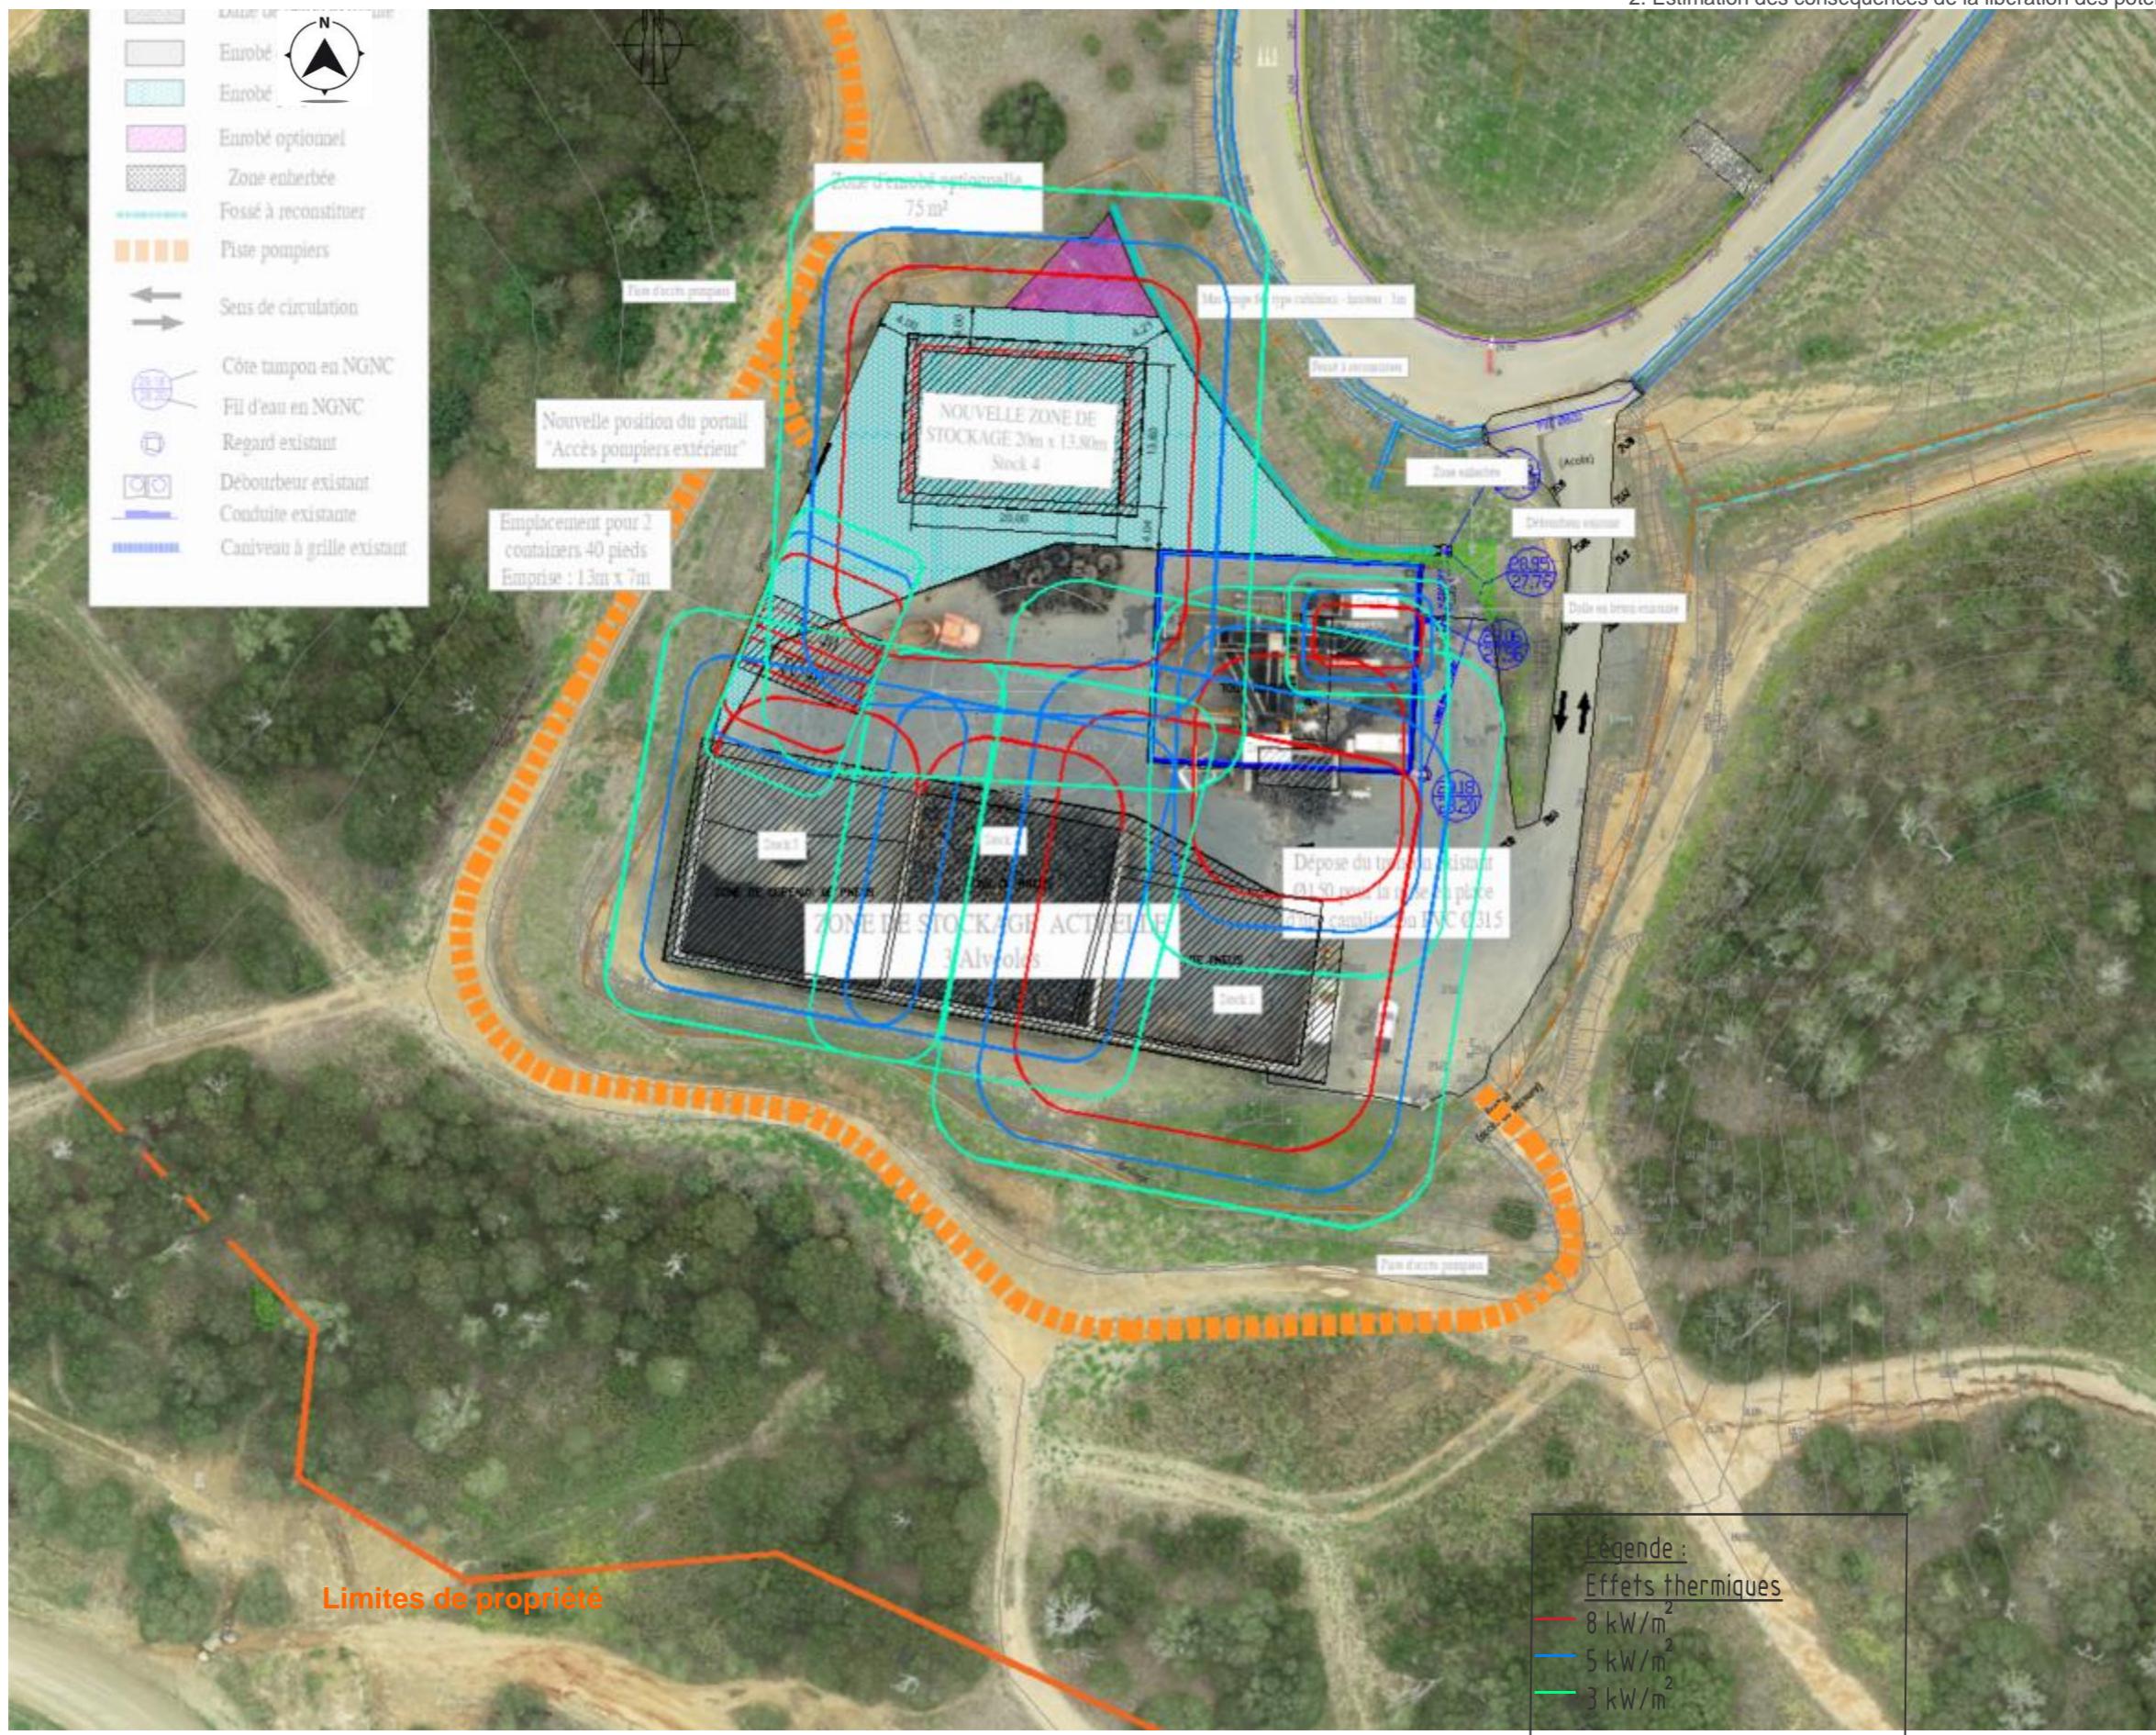
Figure 4 : Effets thermiques de l'incendie des différents stockages

* Remarque : Compte tenu des incertitudes en champ proche, un risque domino est considéré pour les stockages séparés de moins de 10 m.

Les phénomènes dangereux identifiés ne provoqueront pas d'effets irréversibles en dehors des limites de propriété du site.
