ETUDE DE DANGERS DU PARC A RESIDUS KO2 ET DE LA VERSE LUCY

Client : PRNC

MECATER®
INGÉNIERIE

Réf : MC-21-301-PRNC-02-R513

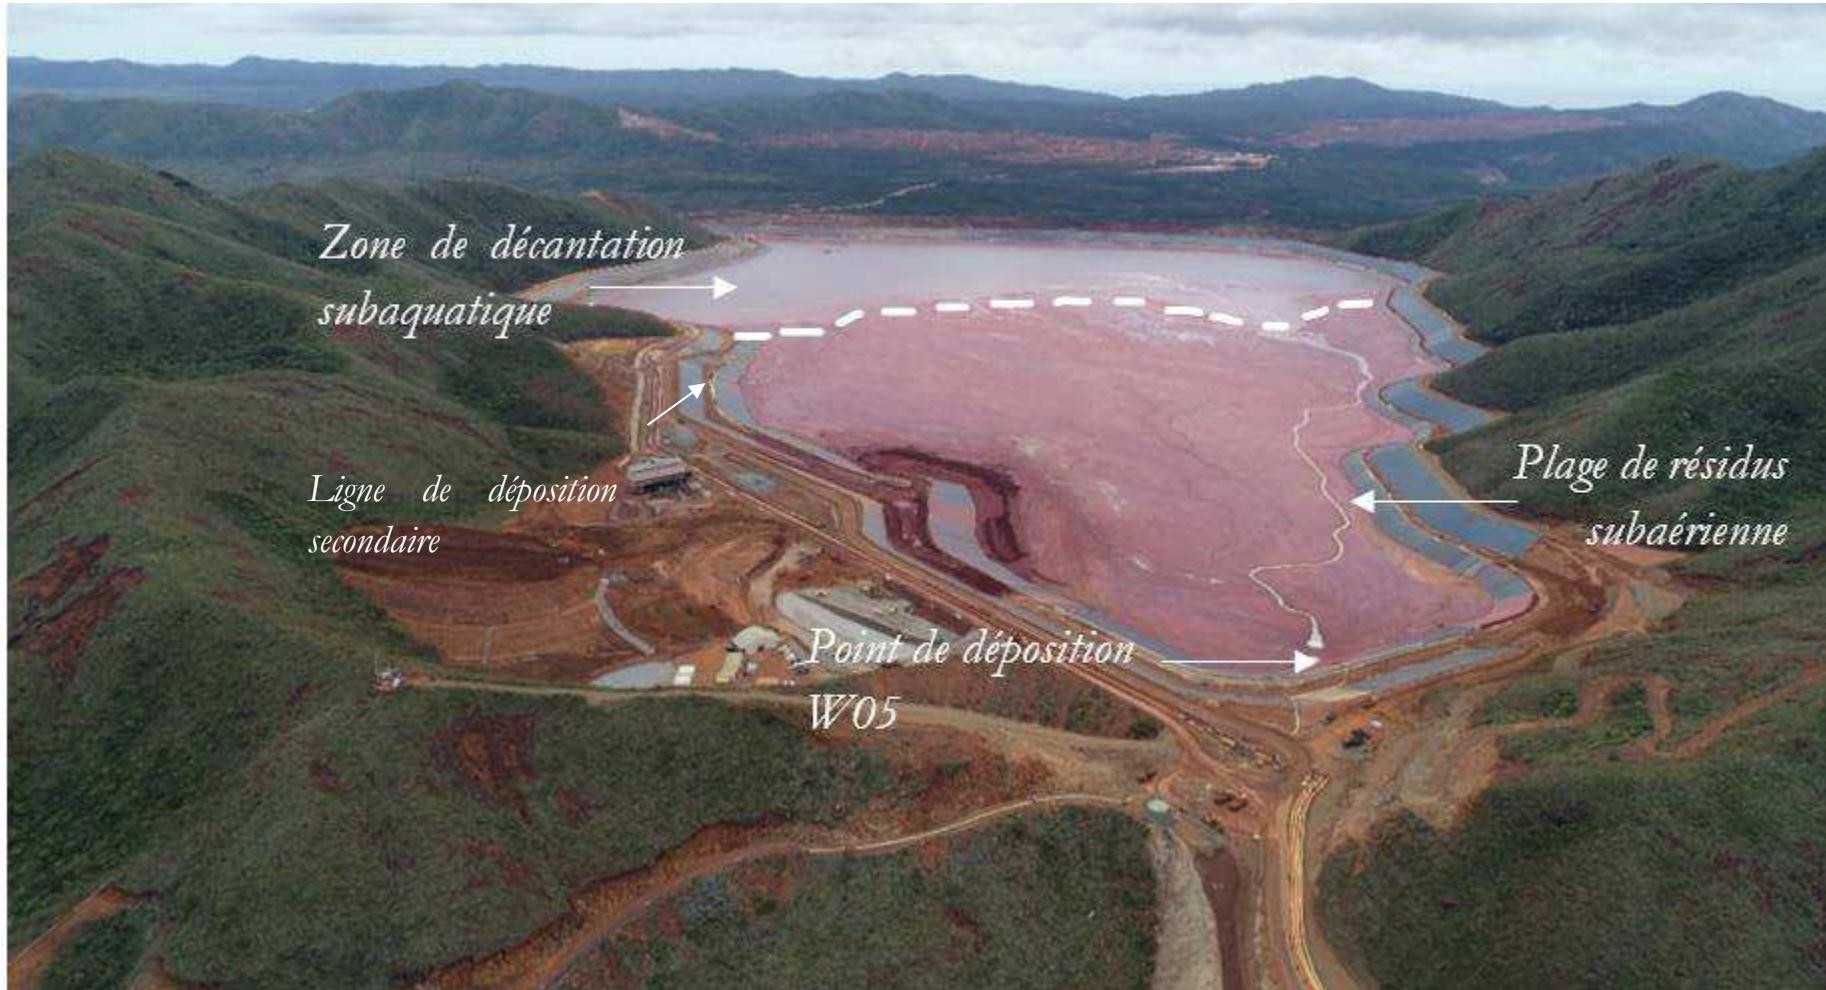
Figure 7 : Vue aérienne du parc à résidus KO2 en direction de l'Est (23 novembre 2021)

Cette zone est représentée sur la photographie aérienne datant de novembre 2021(Cf. Figure 7) et se situe globalement au nord-est du bassin de stockage. Son étendue actuelle est visible dans le reportage photographique de l'état actuel de du parc, présenté en Annexe A.

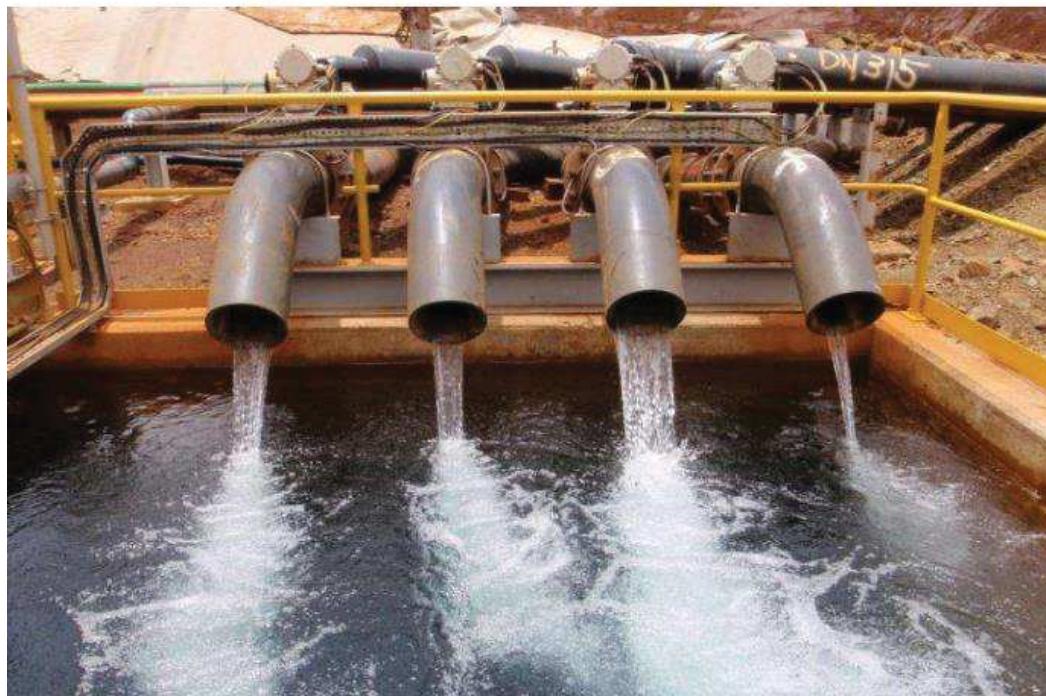
Figure 15 : Vue sur les 4 exutoires des conduites des 4 secteurs du système de drainage sous la géomembrane [Réf.1]

Le puits de pompage, situé à l'aval du barrage, collecte les eaux issues du système de drainage sous la géomembrane Figure 15.

Les eaux du puits de pompage aval sont principalement envoyées vers le bassin de stockage des résidus KO2. Ponctuellement (en cas de besoin), elles servent à alimenter l'UPM (Unité de Préparation du Mineraï) via un réseau de distribution secondaire qui peut faire transiter jusqu'à 250 m³/h.

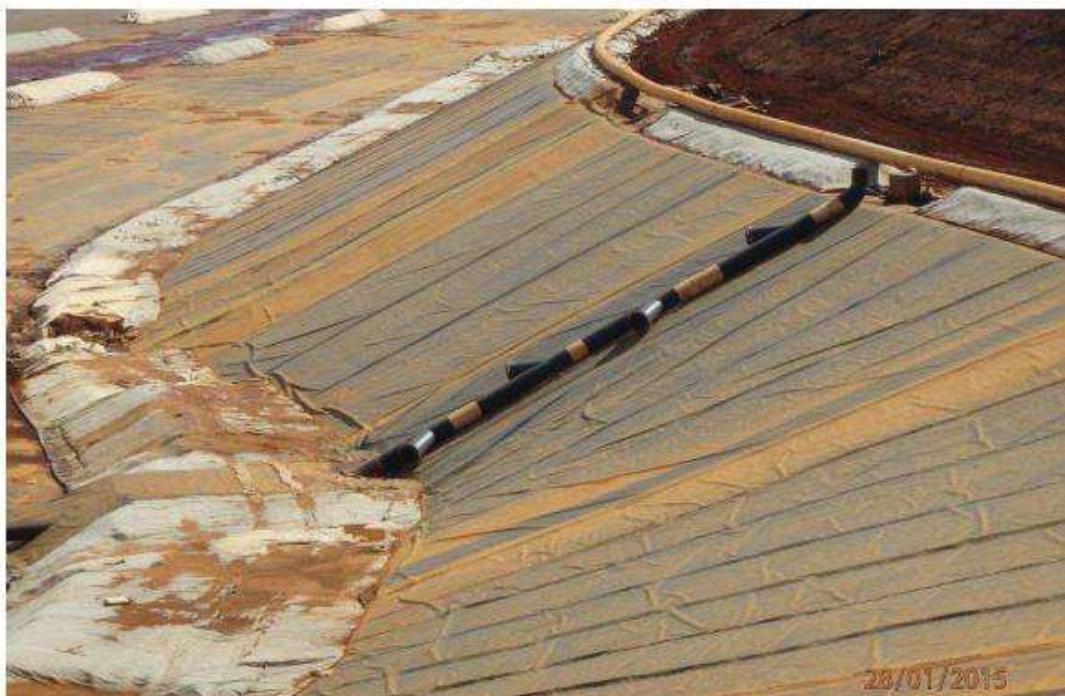
Figure 16 : Station de décharge

La solution technique retenue a consisté à installer des stations de décharges permettant, en cas de fortes pluies, d'évacuer les venues d'eaux souterraines au niveau des talus internes du bassin (cf. Figure 16).

Ces stations sont maintenant entièrement cimentées et ne sont plus fonctionnelles.

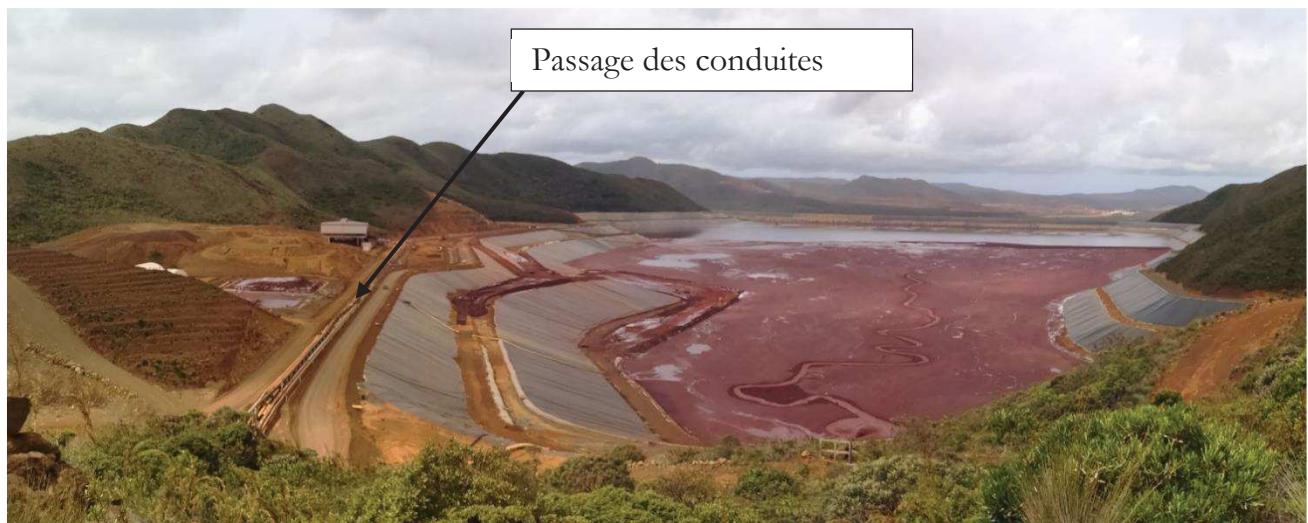
Figure 17 : Vue d'ensemble sur l'amont du Parc à résidus KO2 avec le passage des canalisations de transfert des résidus en pulpe visible en rive gauche (photo aérienne de 2019)

Le parc à résidus KO2 est situé à 3 kilomètres au Nord de l'usine hydrométallurgique et à 5 km au sud-ouest de la mine. Des canalisations de transfert assurent le transport des résidus entre ces différents sites. Elles courent le long du parc à résidus, sur le versant nord.

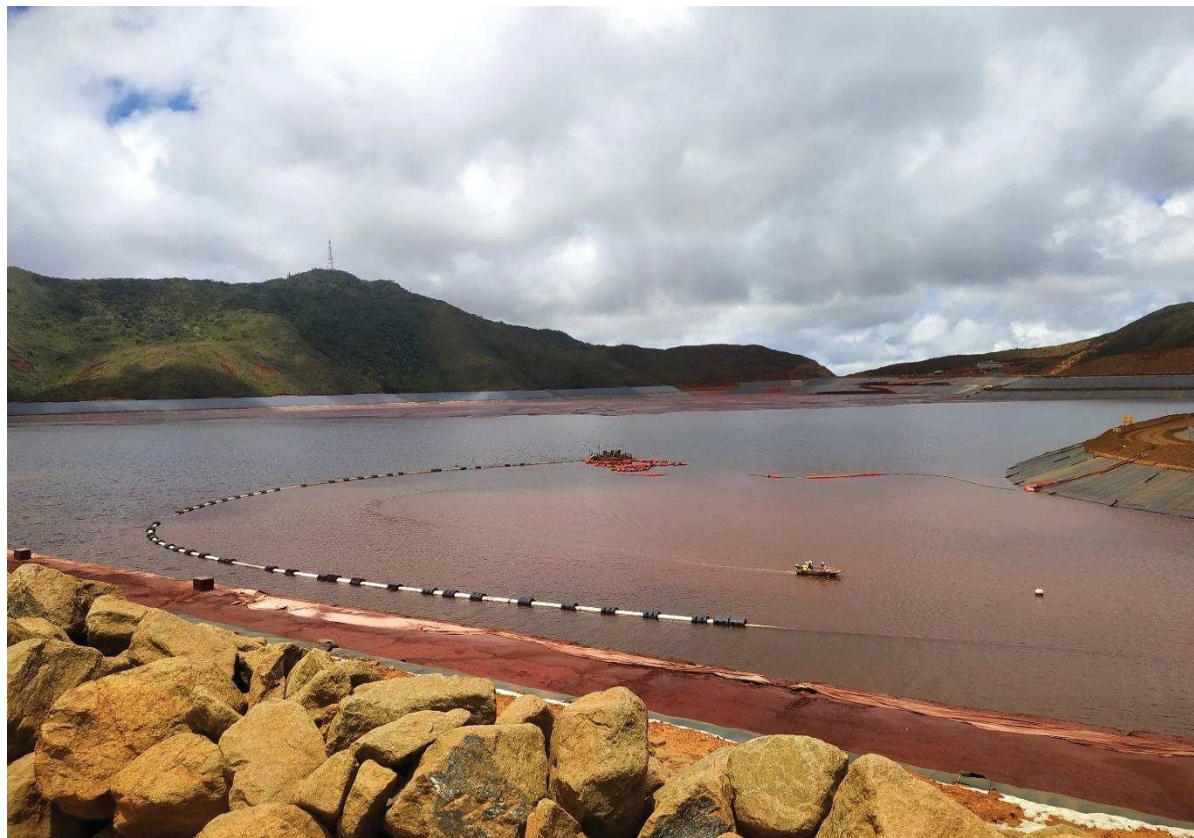
Figure 18 : Vue sur la barge de pompage des eaux surnageantes située au nord-est du bassin de stockage- (Source : GEOs4D, le 18 novembre 2021)

Le surnageant est pompé au niveau d'une barge de pompage équipée de trois pompes électriques principales, chacune d'une capacité de 700 m³/h, et d'une motopompe diesel de secours (600 m³/h) (cf. Figure 18).

Le surnageant est évacué par une canalisation de refoulement amarrée à la barge, vers l'unité de traitement des effluents liquides de l'usine hydrométallurgique. Il s'agit d'une canalisation de diamètre 630 mm en PEHD.

La salle électrique alimentant les pompes est localisée sur une plateforme au niveau de l'appui rive gauche du barrage (appui Nord).

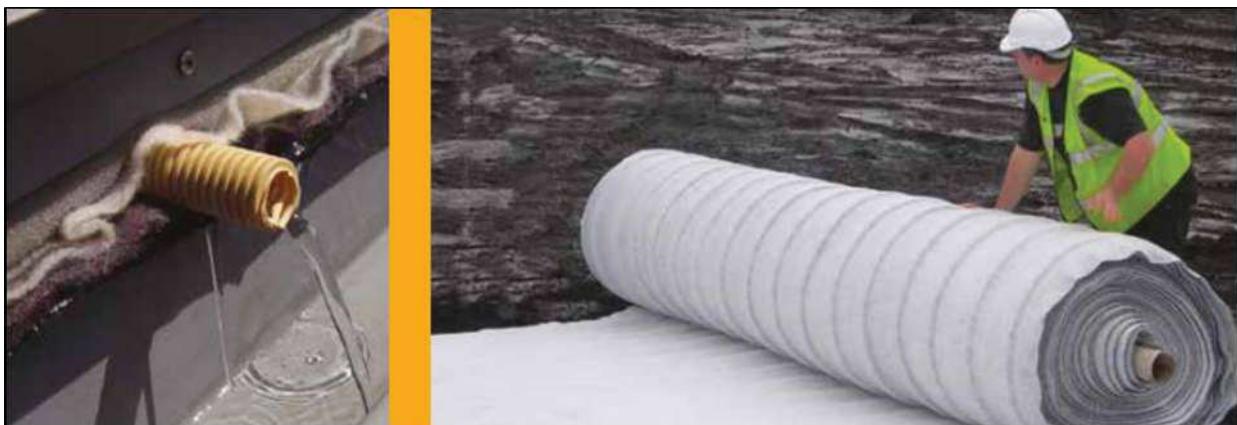
Figure 44 : Système de collecte des eaux de percolation (lixiviats)_ Solution alternative : Utilisation du géocomposite de drainage

Le système de drainage des eaux de percolation est constitué d'un géocomposite de drainage permettant d'intercepter les eaux de percolation et les acheminer vers les trois regards de collecte.

Les eaux collectées seront évacuées vers 3 exutoires constitués par des regards en béton armé pour être acheminées par la suite vers le nouveau puits de pompage installé en aval de la verse Lucy.

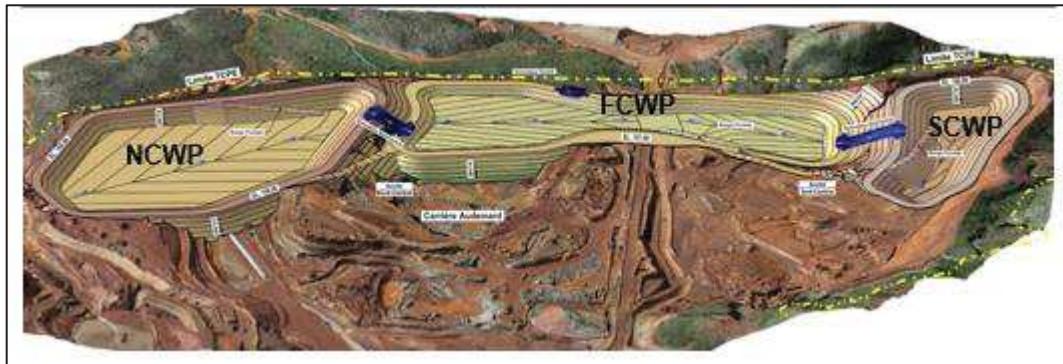
Figure 45 : Vue 3D de l'aménagement général des bassins d'eaux de contact (Mecater 2022)

La capacité totale de ces bassins est d'environ 529 800 m³.

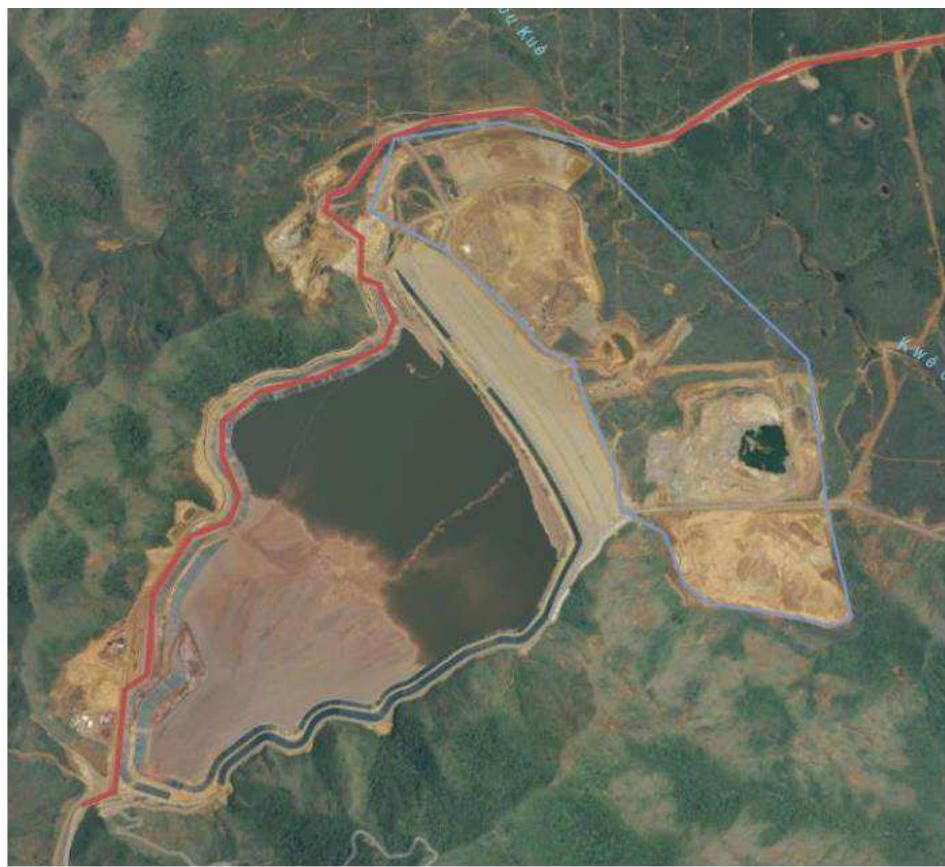
Figure 56: Entretien des différents accès dans la zone du parc à résidus KO2

- ➔ Route principale d'accès à la mine – (Accès en rouge sur la Figure 56) : Entretien réalisé par les équipes de la direction Mine ;
- ➔ Accès localisés dans la zone aval du parc à résidus KO2 – Zone de préparation aval du projet Lucy (Polygone bleu sur la Figure 56) : Entretien réalisé par les équipes de la direction projet Lucy ;
- ➔ Tous les autres accès localisés dans la zone du parc à résidus KO2 – Accès dédiés aux personnels et sous-traitants en charge de l'opération, de l'entretien et de la surveillance du parc à résidus KO2 : Entretien réalisé par le sous-traitant Eau et Environnement, sous la directive du département Géosciences.

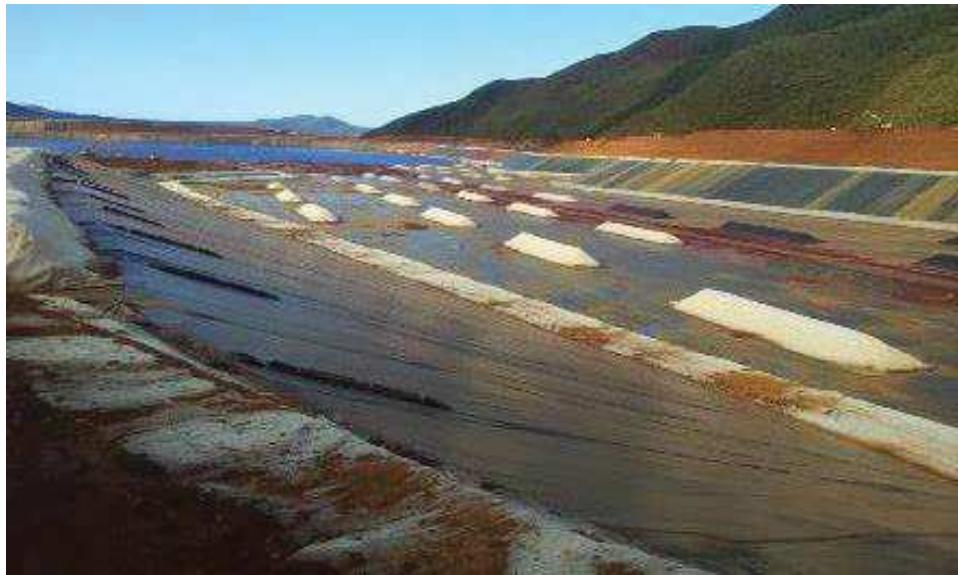
Figure 59: Vue sur la géomembrane et lests en fond de bassin lors de la phase de construction de l'aire de stockage KO2 (Source [10])

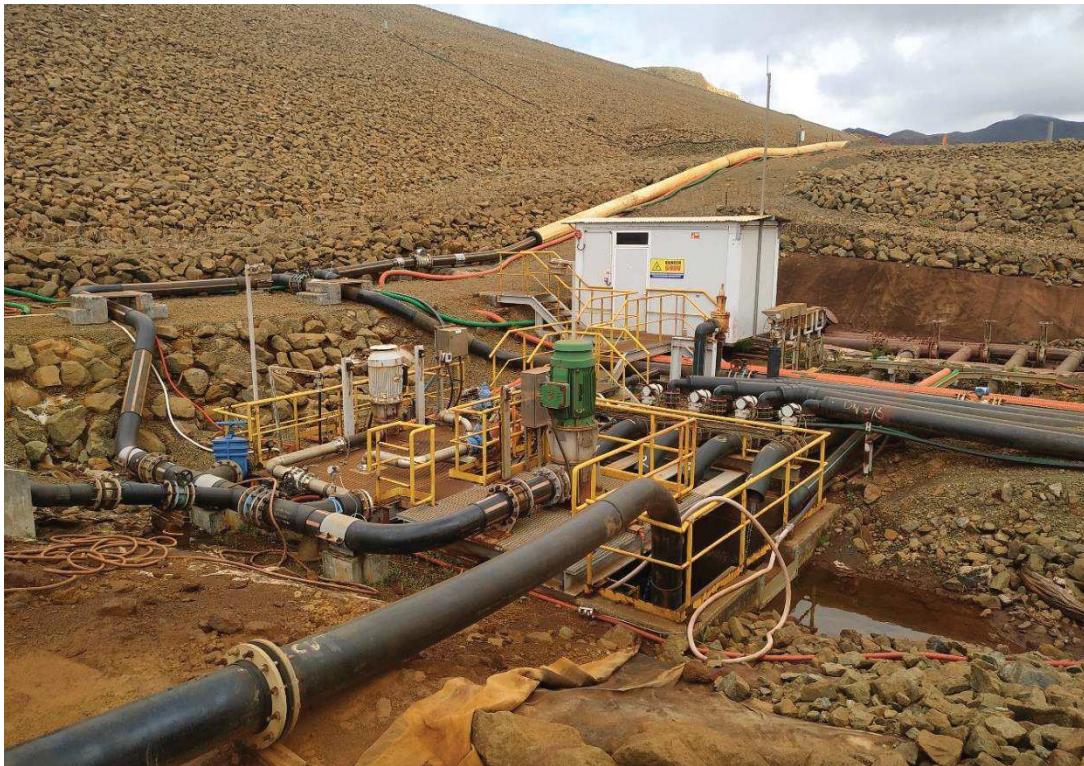
Figure 61: Vue sur le puits de pompage à l'aval du barrage (Source : GEOS4D, le 18/11/2021)

Dans la partie centrale du pied aval du barrage, il existe un point bas naturel. Le puits de pompage est implanté dans cette zone, au niveau de la sortie des collecteurs. Il a pour fonction de collecter les eaux d'exhaure du dispositif de drainage situé sous la géomembrane. Un système de vannes permet de diriger les eaux collectées vers le puits de pompage (voir Figure 61 ci-dessous).

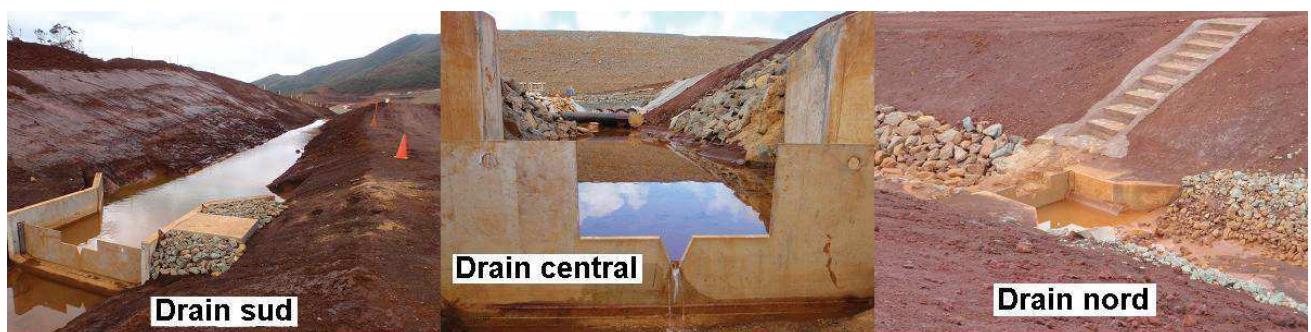
Figure 62: Vue sur les drains (fossés) de pied aval du barrage [10]

- ➔ La partie nord du barrage se draine dans le fossé nord (point de rejet 4R7) ;
- ➔ La partie sud du barrage se draine dans le fossé sud (point de rejet 4R8) ;
- ➔ La partie centrale du barrage se draine en un point de rejet unique central (point de rejet 4R9).

Les fossés excavés dans le terrain naturel sont recouverts d'un géotextile et d'enrochements.

Les trois (3) fossés disposent à l'aval d'un seuil jaugeur permettant de mesurer le débit et de suivre la conductivité en continu.

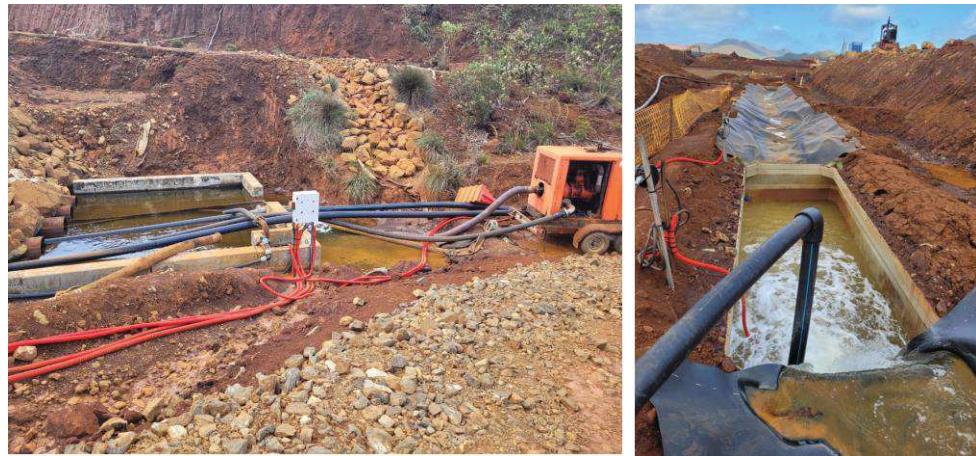
Figure 63: Puisard de collecte et container enterré (décembre 2022)

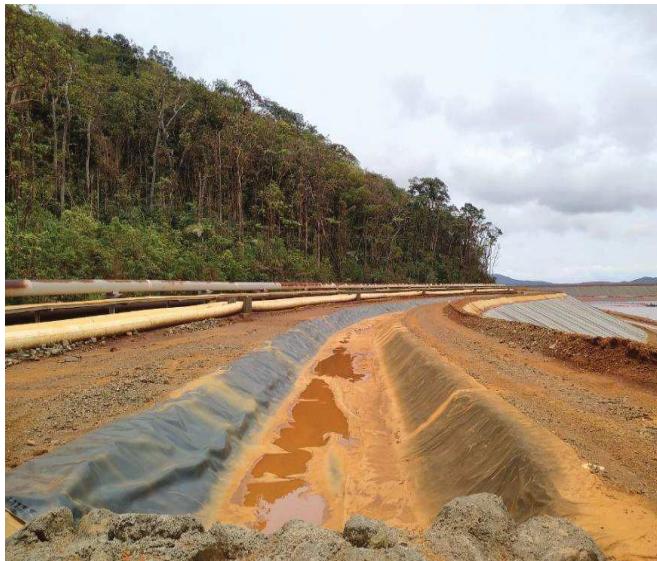
Figure 64: Vue sur le drain de dérivation nord des eaux de ruissellement (GEOs4D, le 24/11/2021)

- Pour le canal nord : Un dalot construit au niveau du seuil de l'évacuateur de crues. Les eaux ainsi collectées se rejettent dans le bassin de contrôle de l'évacuateur de crues du parc à résidus ;
- Pour le canal sud : Un coursier enroché et bétonné, situé en pied de barrage au niveau de l'appui sud.

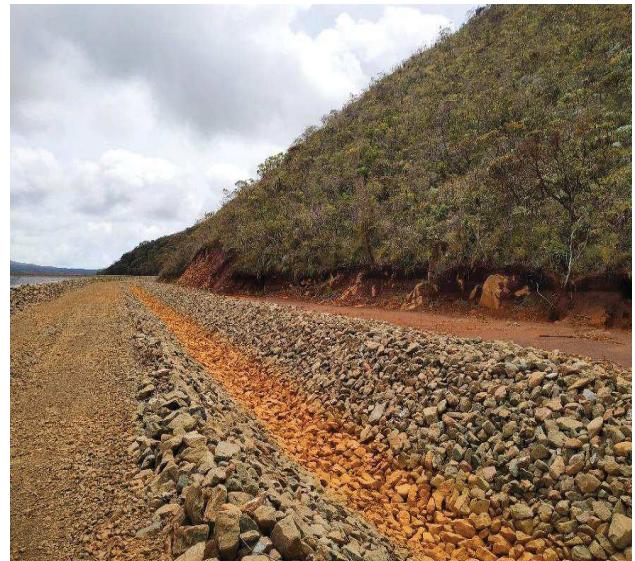
Figure 65: Vue sur le drain de dérivation sud des eaux de ruissellement (GEOs4D, le 24/11/2021)

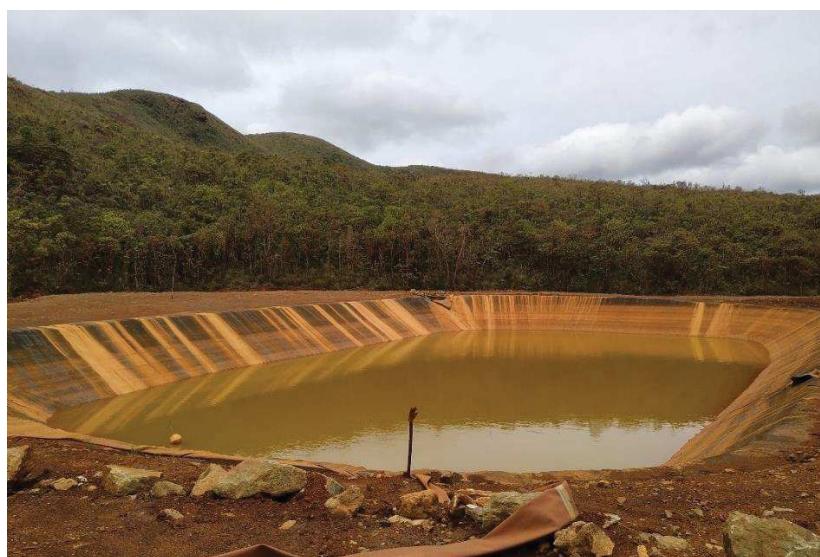
Figure 66: Vue sur le bassin Nothofagus (GEOs4D, le 24/11/2021)

Le bassin Nothofagus permet de tamponner les débits des eaux de ruissellement d'une partie du flanc nord avant leur arrivée dans le drain de dérivation nord.

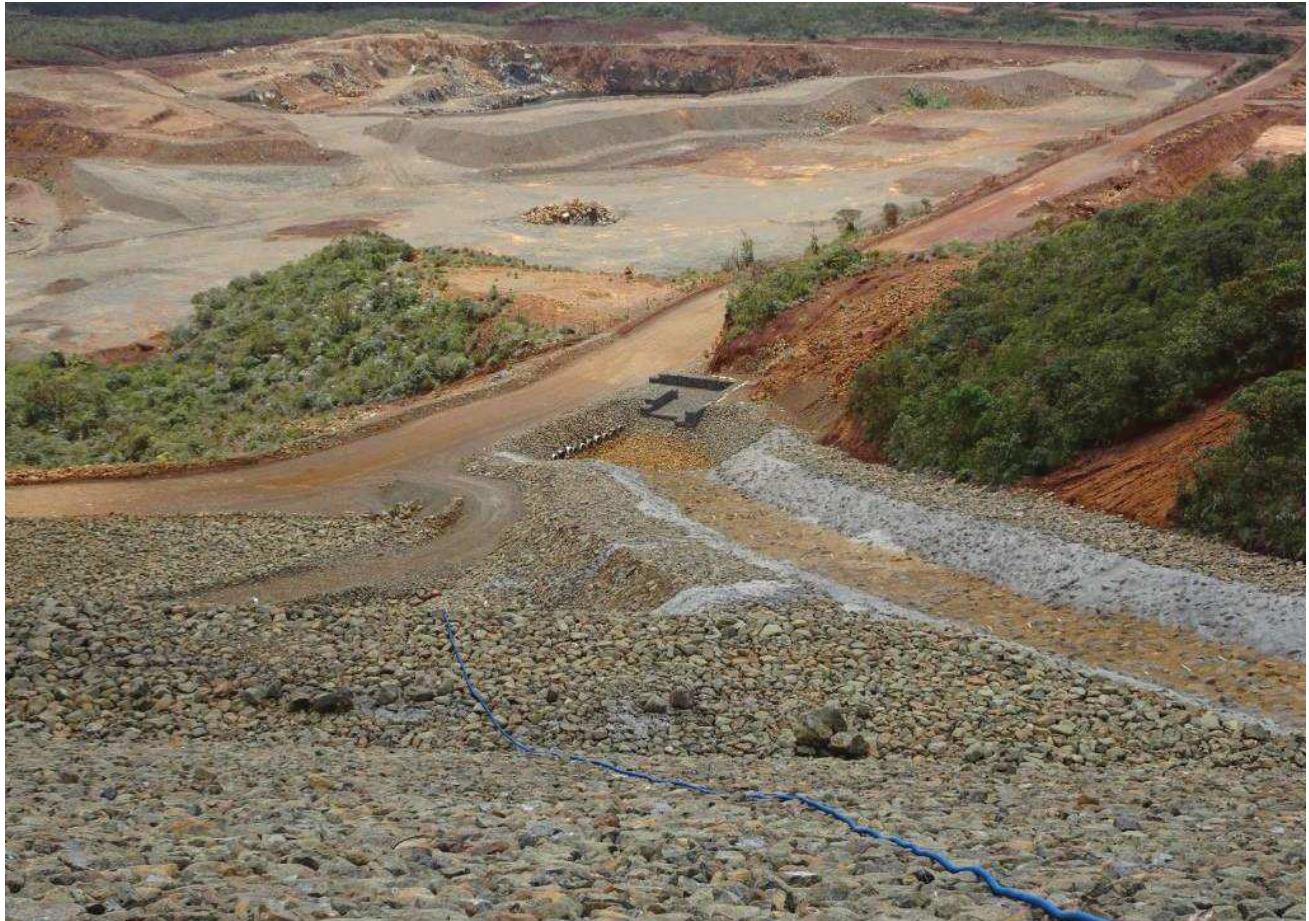
Figure 67: Vue sur l'aval du coursier enroché récupérant les eaux du drain de dérivation sud et du bassin versant du dog-leg [53]

Un coursier enroché récupère les eaux de ruissellement issues du drain de dérivation Sud et du bassin versant du dog-leg. Ce coursier est visible en Figure 67 ci-dessous.

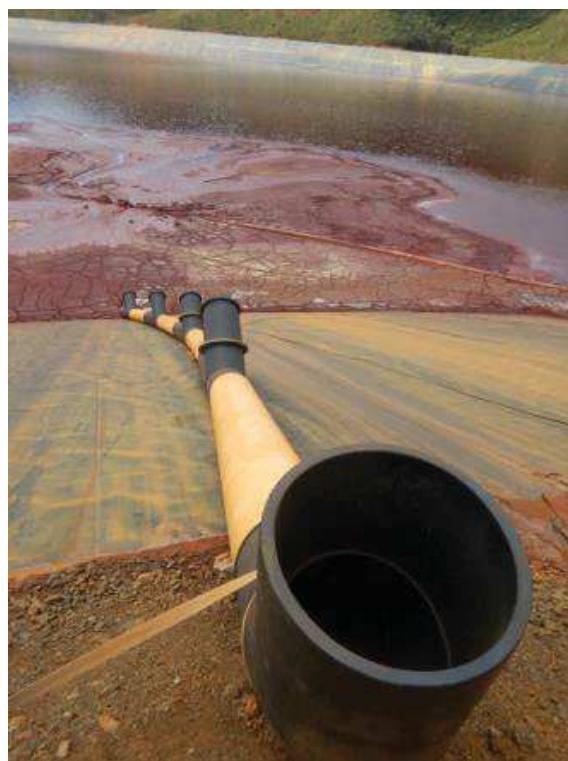
Figure 68: Vue sur une station de décharge (exemple station 2-1 du talus 206/220, aujourd'hui bétonnée), [44]

- Un système de stations de décharges ou barbacanes a tout d'abord été mis en place entre 2015 et 2016 au niveau des talus des flancs du parc ; entre les banquettes 195 et 206 pour le flanc Sud et entre 195 et 220 pour le flanc Nord. Ces systèmes permettaient à l'eau de subsurface de s'écouler par débordement de la station de décharge dans le parc plutôt que de s'accumuler sous la géomembrane. Leur conception a été réalisée en 2012 par l'entreprise SNC-Lavalin. La Figure 68 suivante présente une des stations en place. Aujourd'hui, toutes les stations de décharges ont été bétonnées.

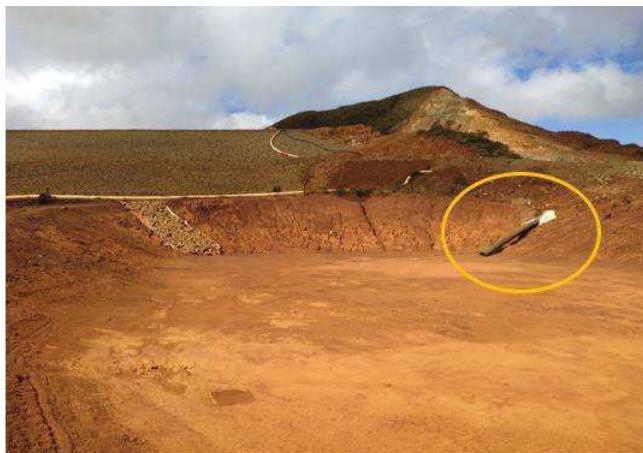
Figure 69: Vue sur l'exutoire du drain horizontal de subsurface Nord se rejettant dans le bassin de sédimentation KW-D33 (GEOs4D, le 18/11/2021)

- Un système plus optimal constitué de drains horizontaux de subsurface a par la suite été implanté afin d'intercepter les venues d'eaux souterraines latérales et de permettre un rejet de ces eaux à l'extérieur du parc à résidus, en aval du barrage. Ce système de drainage horizontal comprend ainsi :
 - Sur le flanc Sud : un drain à la cote 206 m dont l'exutoire se rejette en pied aval du barrage, au niveau de l'appui sud. Dans le courant de l'année 2022, ce drain sera rallongé et l'exutoire déplacé en direction de la carrière de latérite Sud et ne se rejetttera donc plus d'eau en pied du barrage ;
 - Sur le flanc Nord : un drain à la cote 220 m (la construction du barrage vers l'appui Nord étant trop avancé pour faire passer le drain collecteur à la cote 206) avec le bassin décanteur KW-D33 comme exutoire.

Les exutoires des drains sont présentés en Figure 69 et Figure 70 ci-dessous :

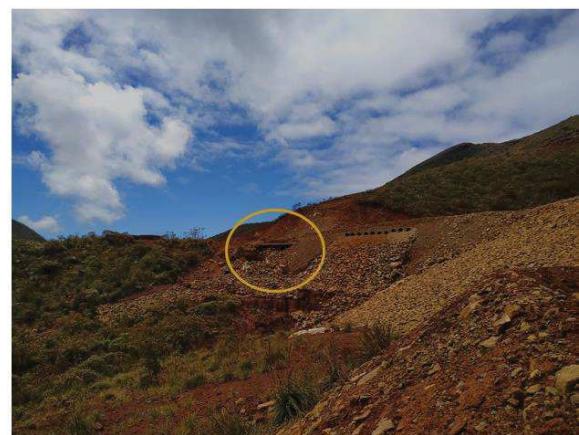
Figure 70: Vue sur l'exutoire du drain de dérivation souterrain sud (GEOs4D, le 18/11/2021)

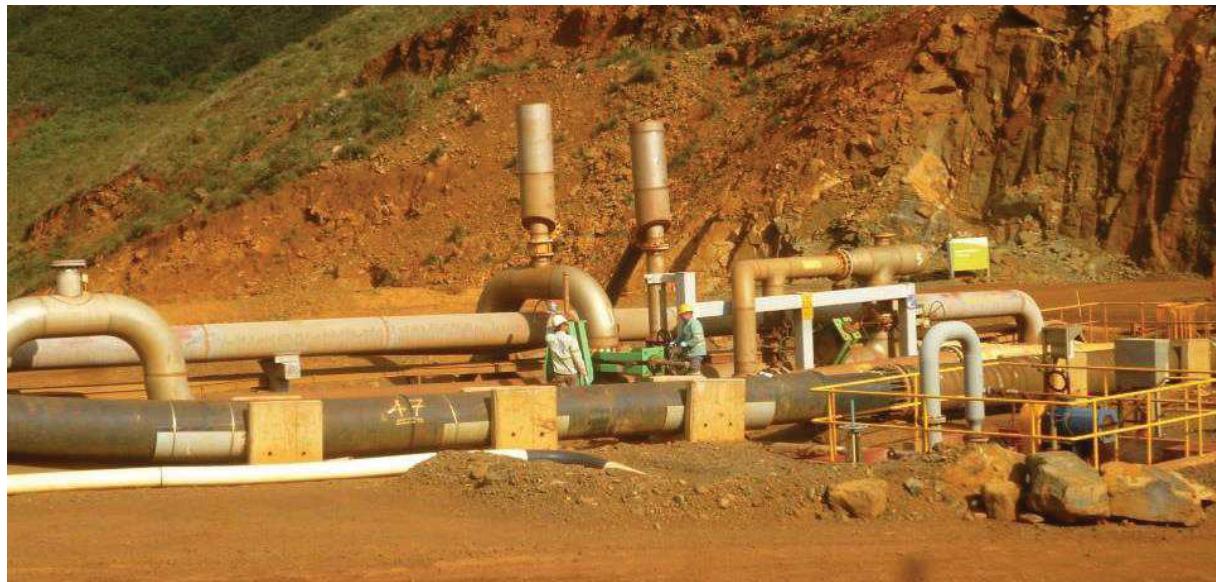
Figure 72: Système de vannes au niveau du col de l'Antenne [10]

La station de vannes située au col de l'antenne (Figure 72 ci-dessous) permet de sélectionner quelle ligne de déposition des résidus est utilisée.

Au col de l'antenne des événements sont aussi installés pour éliminer d'une part les pressions négatives à l'intérieur de la tuyauterie qui pourraient provoquer l'implosion du pipeline dans certaines conditions et les éventuelles surpressions.

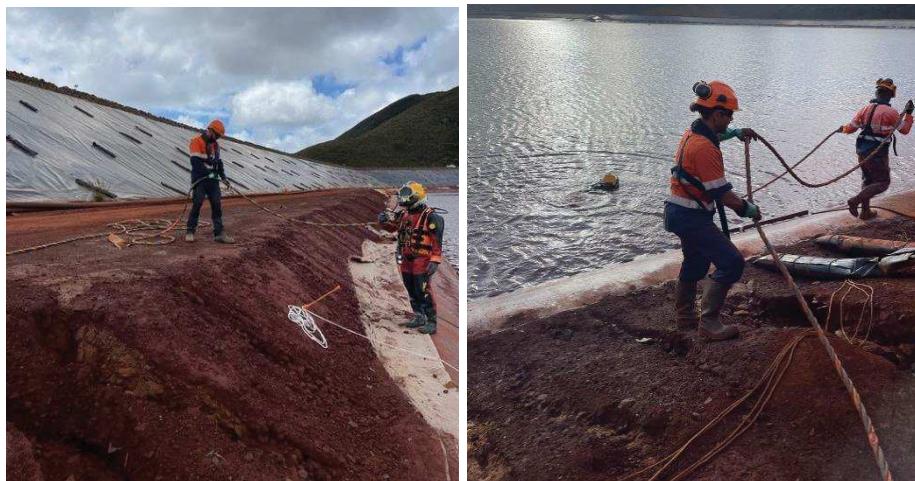
Figure 80 : Inspection sous-marine de l'ensemble de la face amont du barrage par un scaphandrier depuis la banquette RL220m (source PRNC)

nulle dans le bassin) réalisée par un scaphandrier (cf. Figure 80). Cette dernière a ainsi été localisée à une profondeur de 7 m sous le niveau du surnageant (proche du toit des résidus), au niveau du chainage 390 du barrage. Les coordonnées de la zone sont les suivantes : X : 495413 ; Y : 210413 ; Z : entre 211 et 212 m NGNC. Il s'agit donc d'une zone où la géomembrane est directement au contact de la Zone 1A sans géotextile intermédiaire.

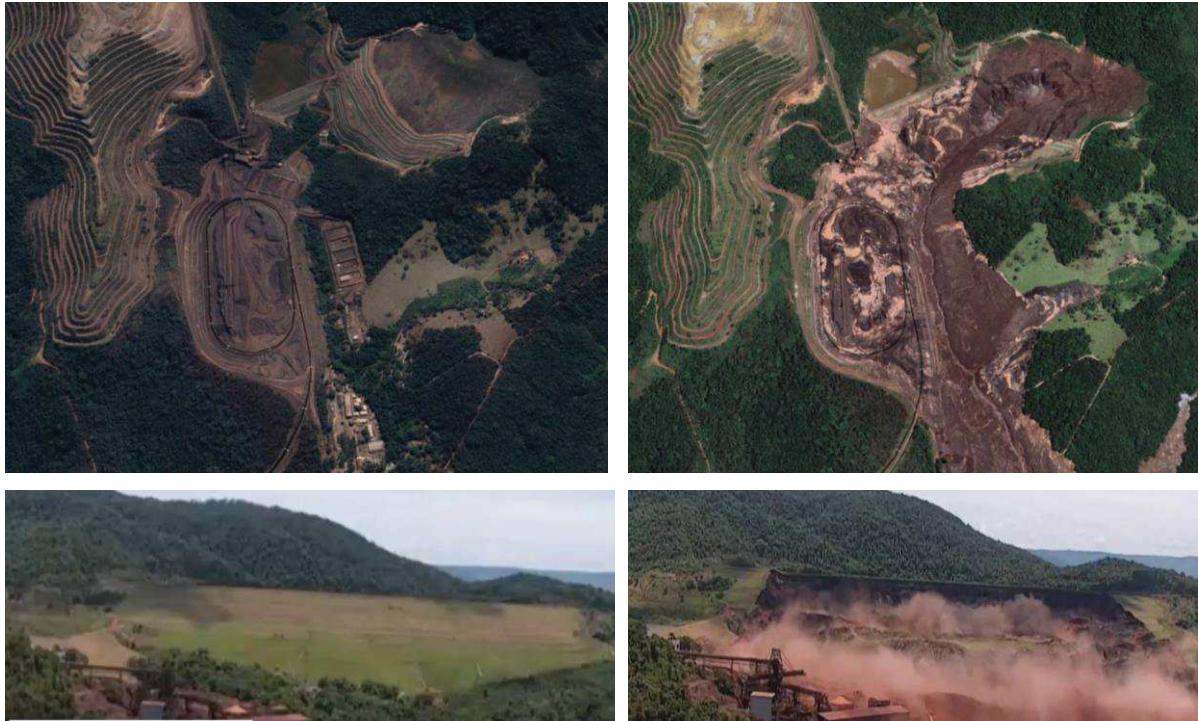
Figure 111 : Vues avant/après de la rupture du parc à résidus

Cette rupture du barrage est unique dans le sens où il existe des images vidéo de l'événement qui donnent un aperçu du mécanisme de rupture. Les vidéos montrent clairement une rupture de pente à l'intérieur du barrage à partir de la crête et s'étendant jusqu'au-dessus de la première rehausse (batardeau). La rupture s'est étendue sur une grande partie du barrage et l'effondrement du talus s'est achevé en moins de 10 secondes, avec 9,7 millions de mètres cubes de matériaux (représentant environ 75 % des résidus stockés) s'écoulant du bassin de résidus en moins de 5 minutes.

L'historique de construction du barrage donne un aperçu des raisons possibles de la rupture. Le barrage a été construit en utilisant la méthode de construction vers l'amont sur une période de 37 ans avec 10 rehausses. Aucune nouvelle rehausse n'a été construite après 2013 et la déposition des résidus a cessé en juillet 2016. Le batardeau contenait des éléments qui empêchaient le drainage à travers le pied du barrage. Aucun drainage interne important n'a été installé lors de la construction des élévations ultérieures.

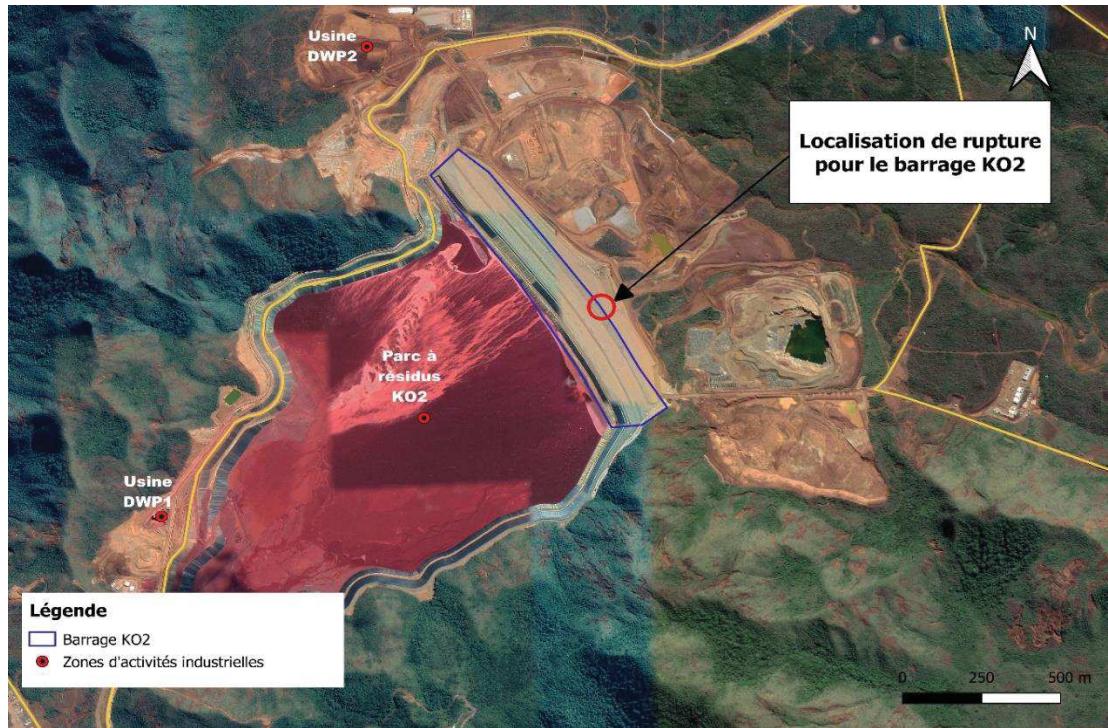
Figure 114 : Localisation du point de rupture pour le barrage KO2 pendant la phase des travaux préparatoires

La localisation du point de rupture est située au niveau du profil le plus critique CH600.
