ETUDE GTI - N°	PO 4510192305
	Révision	2
	Destinataire(s)	Jules SIMON Mobil International Petroleum Corporation 9, rue d'Austerlitz BP 108 – 98 845 Nouméa New Caledonia Tél : +687 2242150 / Mob : +687 787662 Courriel : jules.simon@exxonmobil.com
	Date	01/09/2025
	Rédacteur	F. CUQ
Objet :	<u>ETUDE DE DANGERS DU DÉPÔT d'HYDROCARBURES LIQUIDES DE NUMBO</u>	
Titre Délivrables	NOTICE DE REEXAMEN DE L'ETUDE DE DANGERS

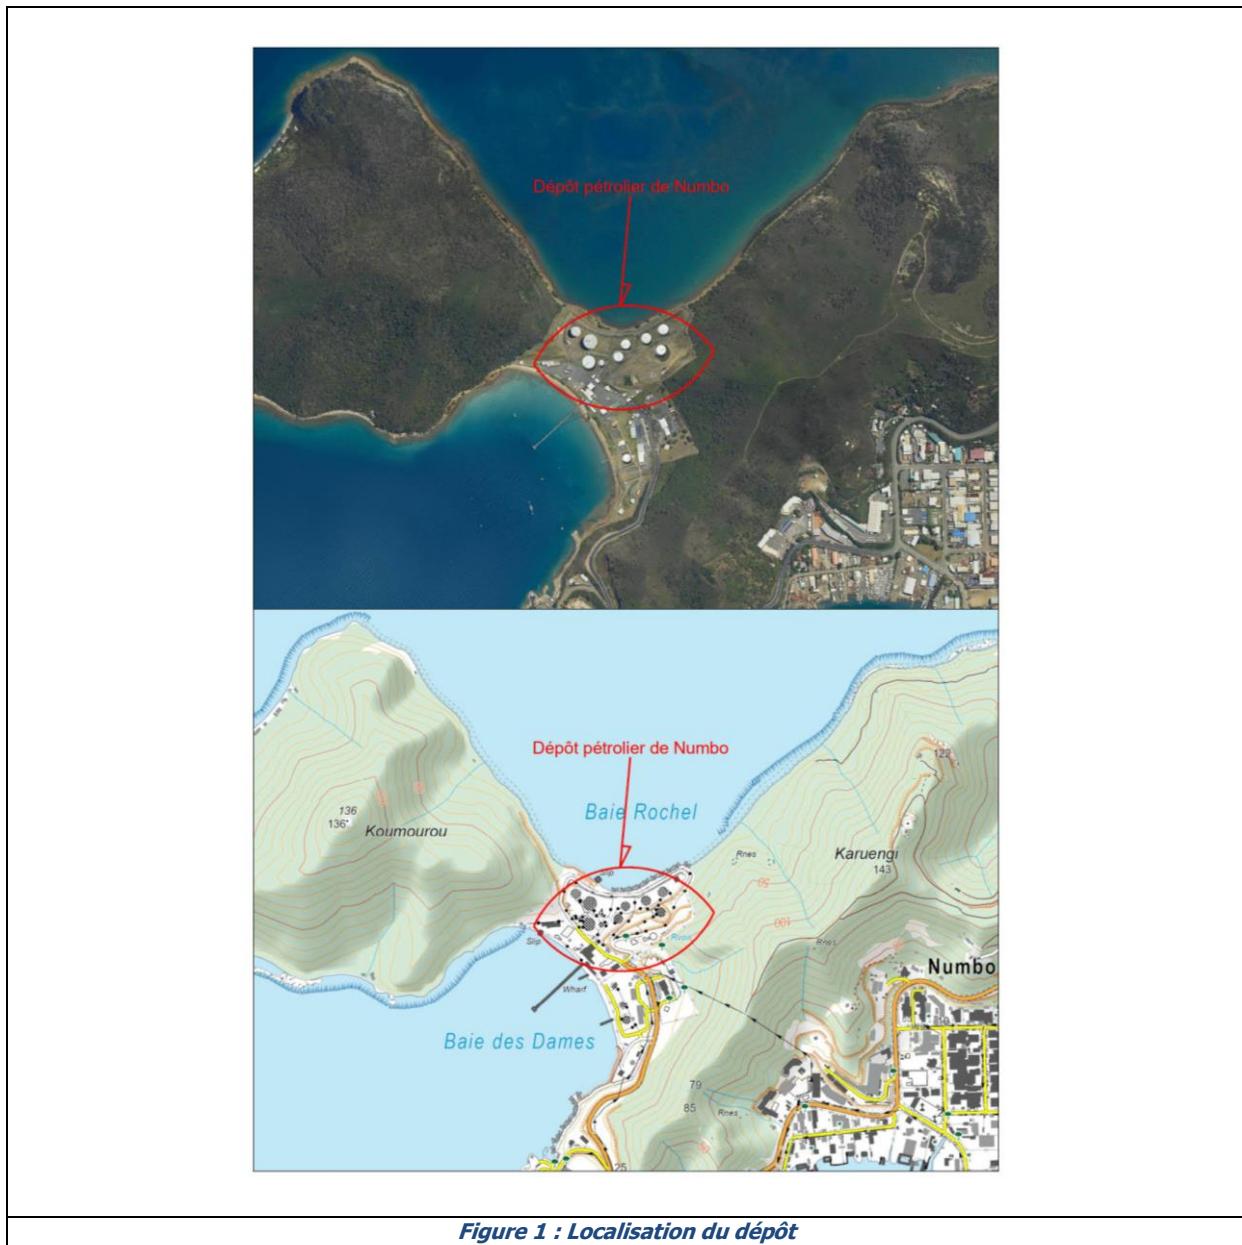
Le dépôt de Numbo est implanté sur la commune de Nouméa, à l'extrême Ouest de la presqu'île de Ducos dans une zone considérée par le Plan d'Urbanisme Directeur de Nouméa comme une zone industrielle lourde.

La route de la Baie des Dames qui dessert le dépôt se termine en cul-de-sac à l'entrée du site. Il n'y a aucun autre accès par la route à ce site.

6 coffres d'amarrage (Multi Buoy Mooring) avec chaines et ancrés permettent l'amarrage des pétroliers au site par la Baie des Dames.

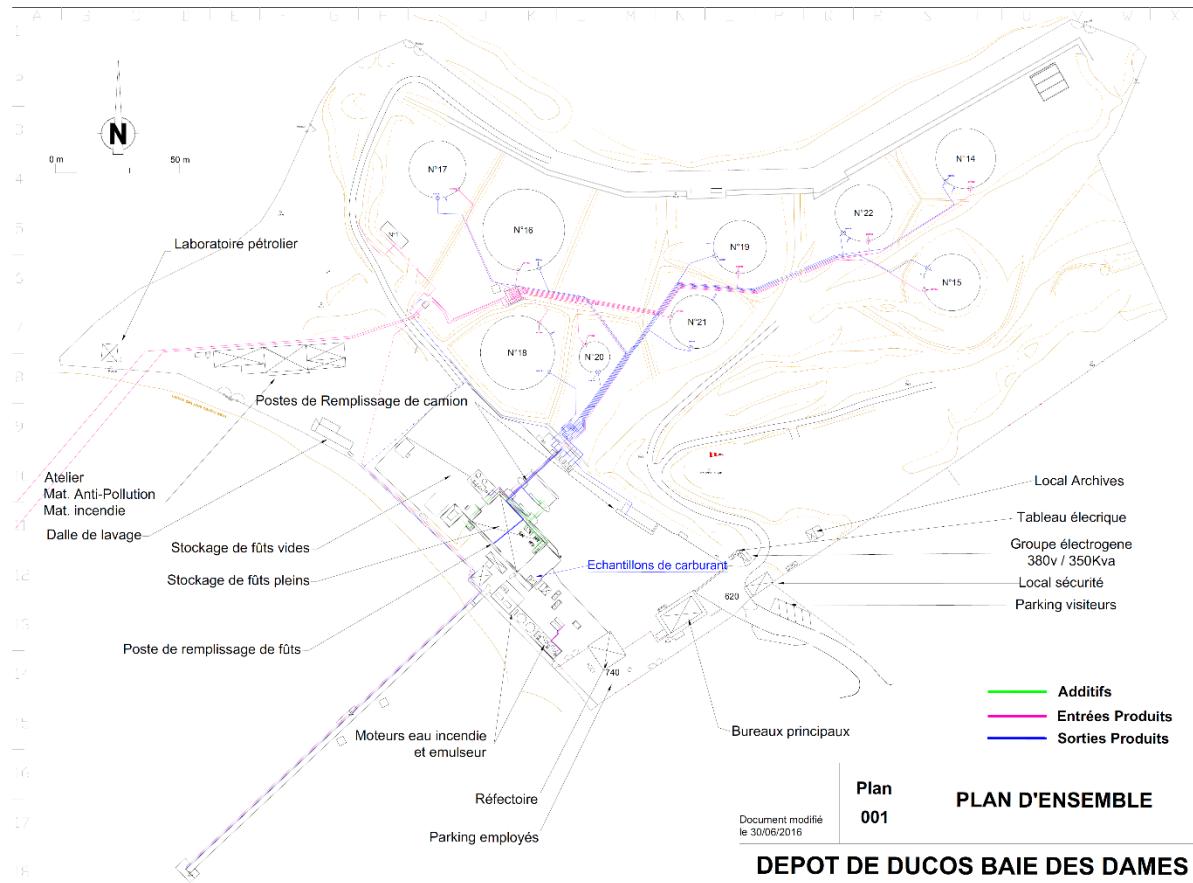
Figure 2 : plan d'ensemble du dépôt

Ci-dessous est présenté l'aménagement du dépôt pétrolier :
