**Dossier de demande d'autorisation d'exploiter
la Station d'Épuration de l'Anse Vata**

Rapport définitif – indice 3

Installations, Procédés et Fonctionnement

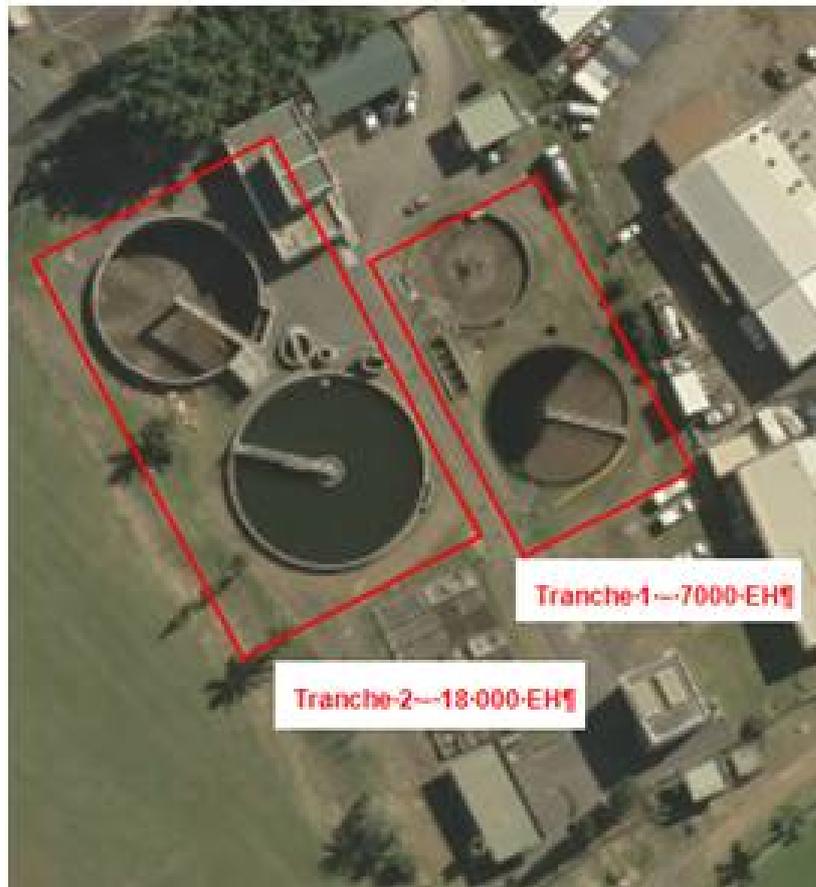
Figure 3 : Identification des 2 tranches de la STEP de l'Anse-Vata

La construction de la STEP a été programmée par le Schéma Directeur d'Assainissement entrepris en 1983 et adopté le 17 mars 1987 (délibération n°87/40). Elle a été construite en deux temps :

- Les travaux concernant la filière de 7000 équivalents habitants ont débuté en juillet 1992 pour une mise en service en novembre 1994. Il n'a pas été retrouvé dans les archives de dossier permis de construire pour cette filière.
- Les travaux concernant la filière de 18 000 équivalents habitants ont débuté en janvier 2006 pour une mise en service en mars 2009. L'extension de la station a fait l'objet d'une demande de Permis de Construire référencée sous le n° 2006/873 (Annexe 5).

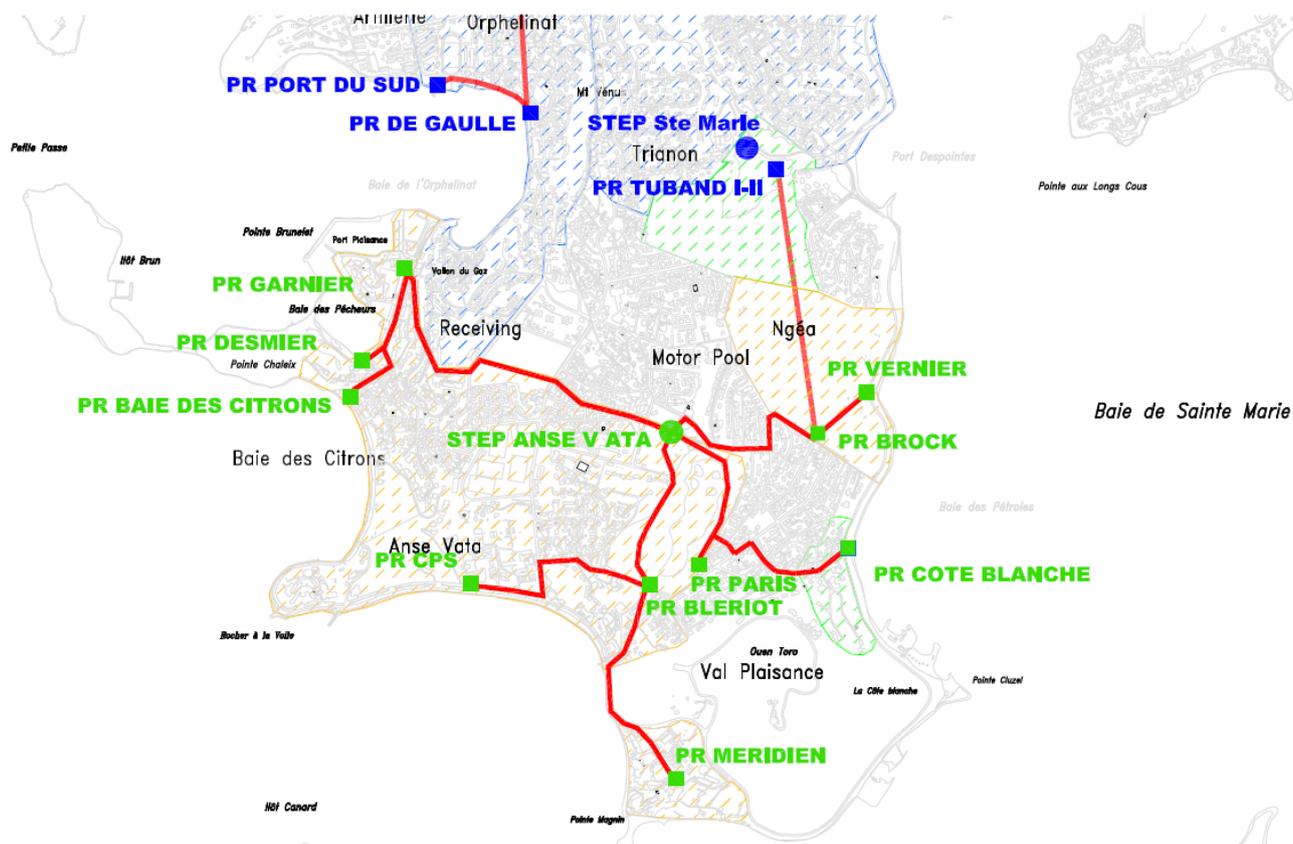
Figure 8 : Synoptique - Localisation des postes de relevage –source CDE

Onze postes de refoulement desservent la station d'épuration de l'Anse-Vata. A compter du deuxième semestre 2014, le poste de relèvement de Tuband sera raccordé à la nouvelle station d'épuration de Baie Sainte-Marie.

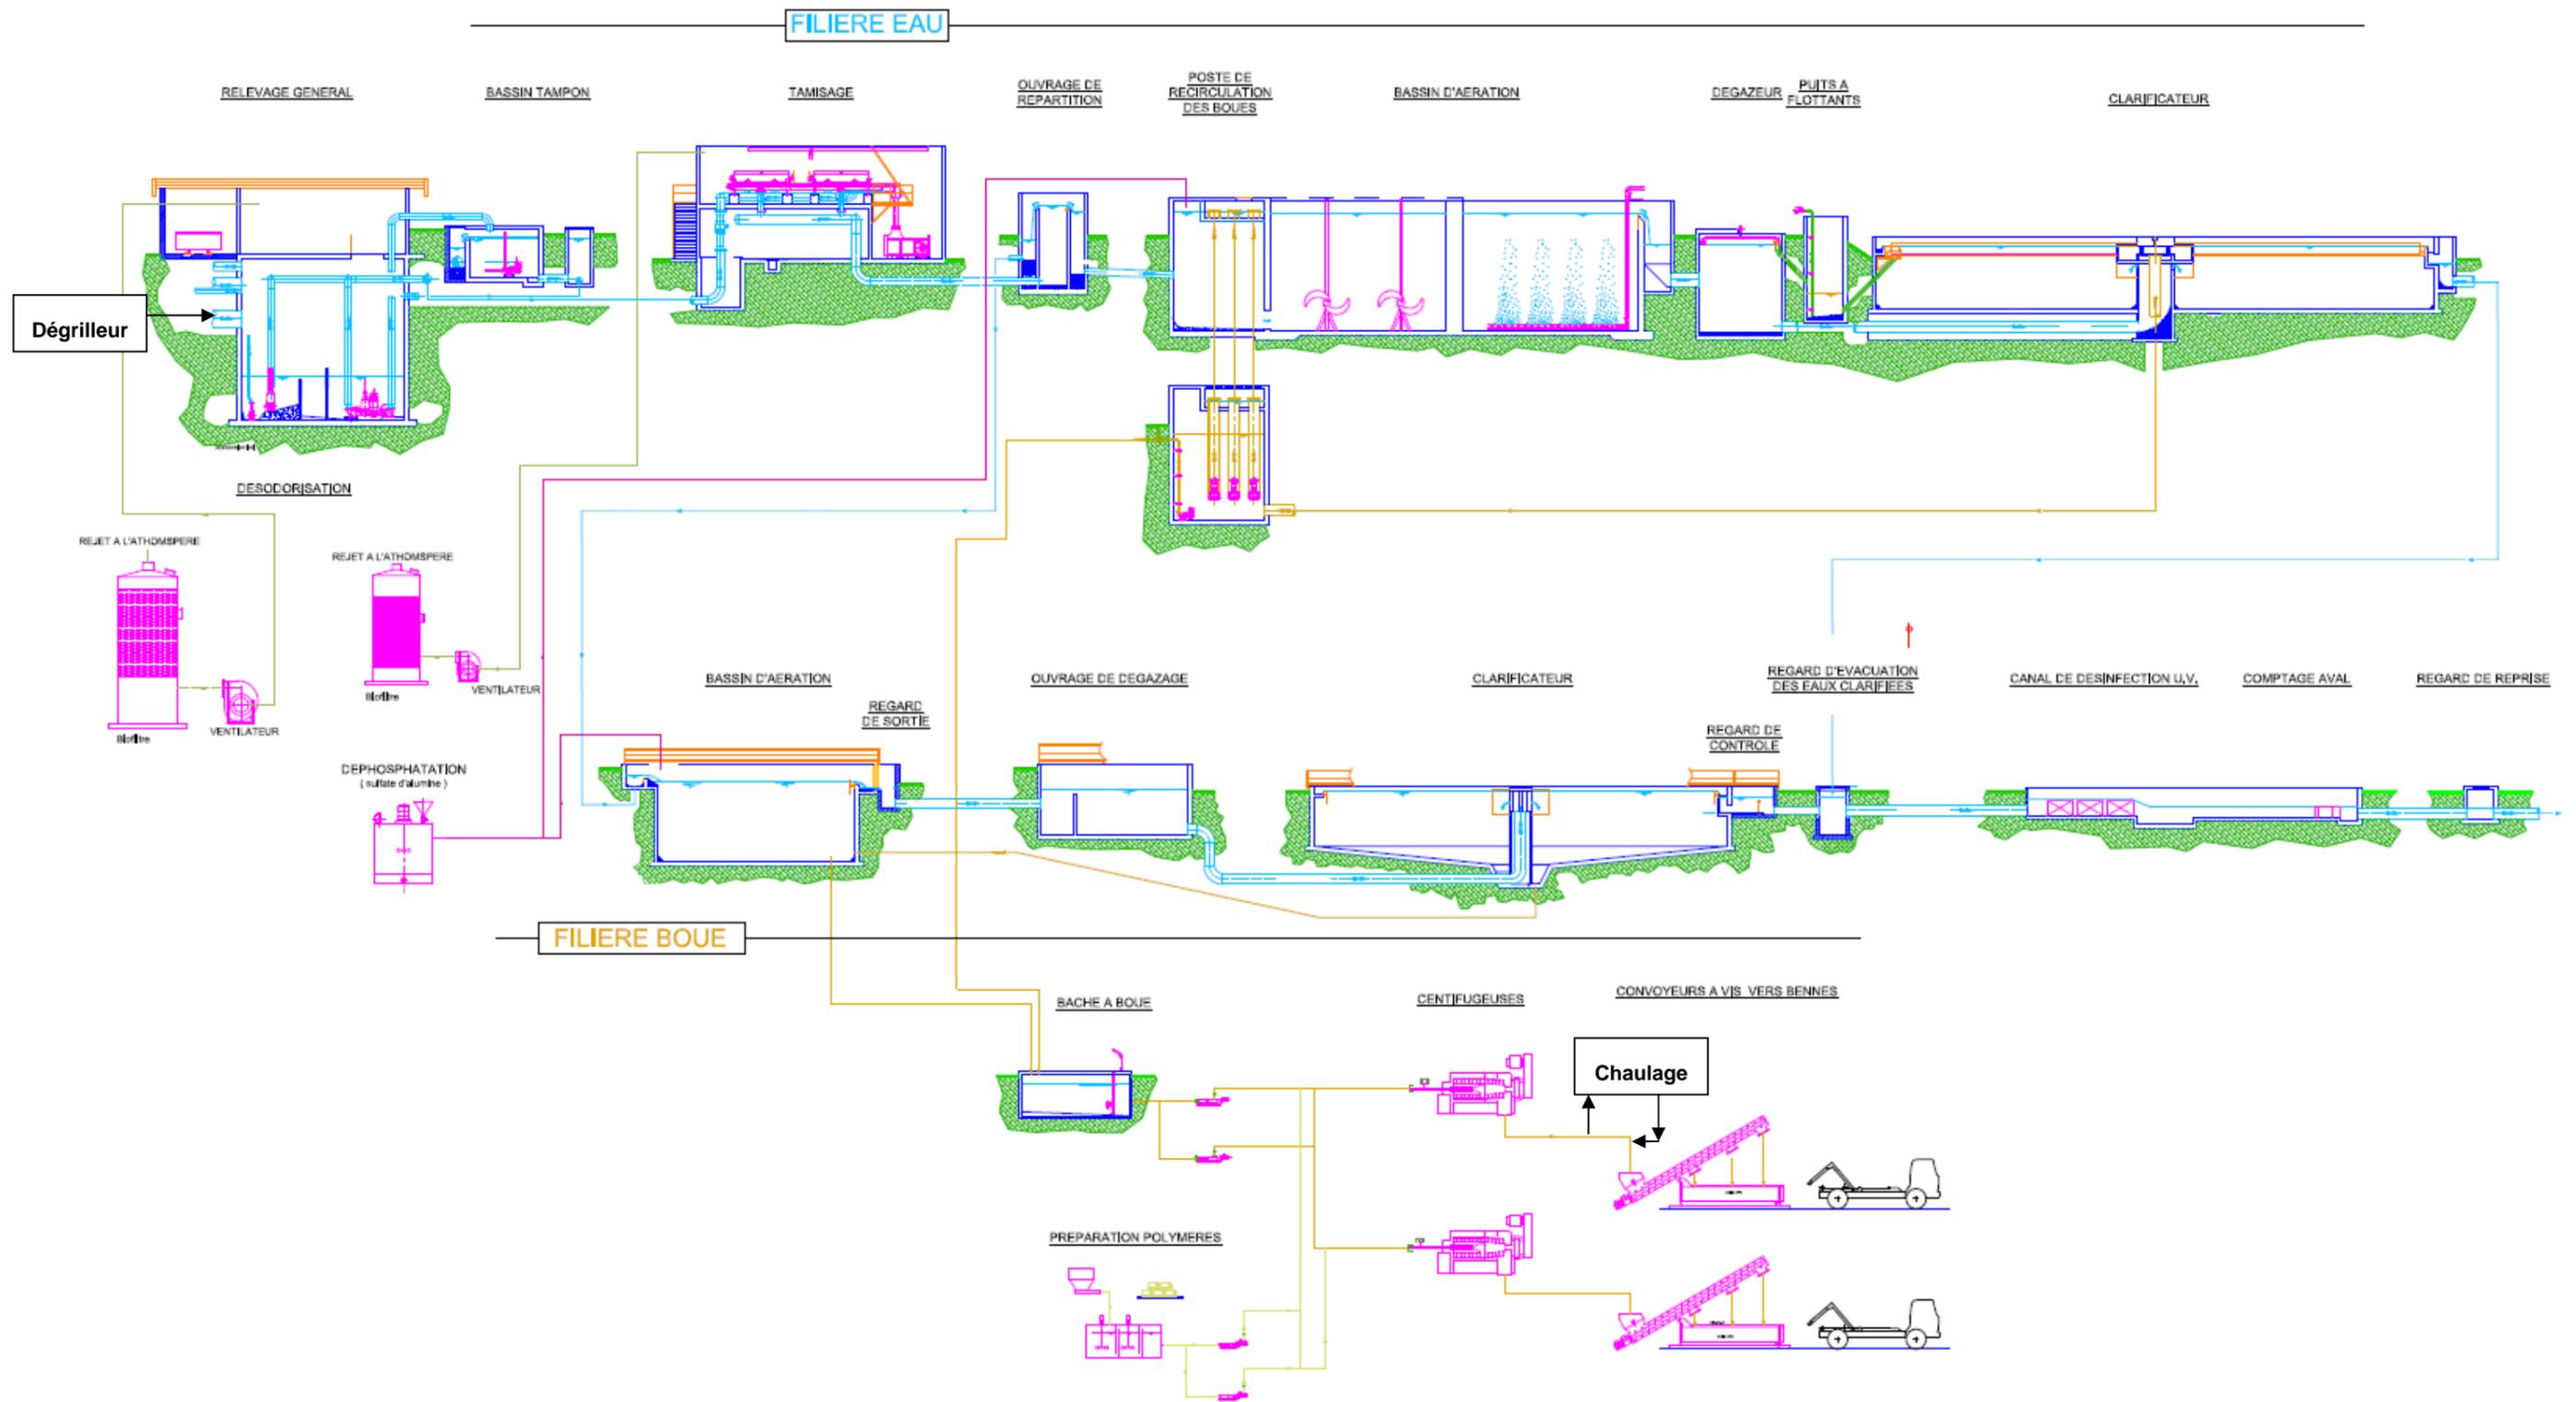
Figure 11 : Synoptique – STEP de l'Anse-Vata

Dans le bassin d'aération, les bactéries en suspension dans l'eau, sont en contact permanent avec les matières polluantes dont elles se nourrissent et avec l'oxygène nécessaire à leur assimilation. Le traitement biologique permet ainsi l'élimination des matières carbonées et le traitement de l'azote par nitrification et dénitrification.

L'assimilation de la pollution et la déphosphatation physico-chimique produisent des boues par augmentation du nombre de bactéries (croissance bactérienne) et précipitation des sels d'alumine.

Les boues produites subissent une déshydratation par centrifugation et peuvent aussi être chaulées pour atteindre une siccité de 30%.

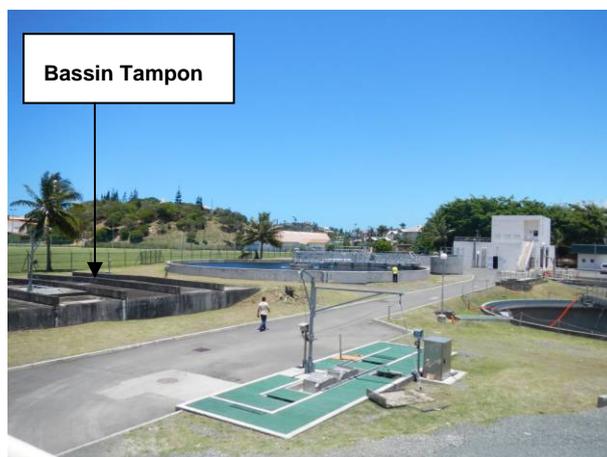
Figure 14 : Photo Soproner 2013 – Bassin Tampon

La vidange du bassin dans le poste de relevage se fait par une conduite de retour vers le poste principal de pompage équipée d'une vanne automatique asservie au niveau liquide du compartiment principal de pompage.

Le trop-plein du bassin est raccordé sur un collecteur unitaire longeant la station d'épuration. Le point de rejet final se situe dans la lagune.

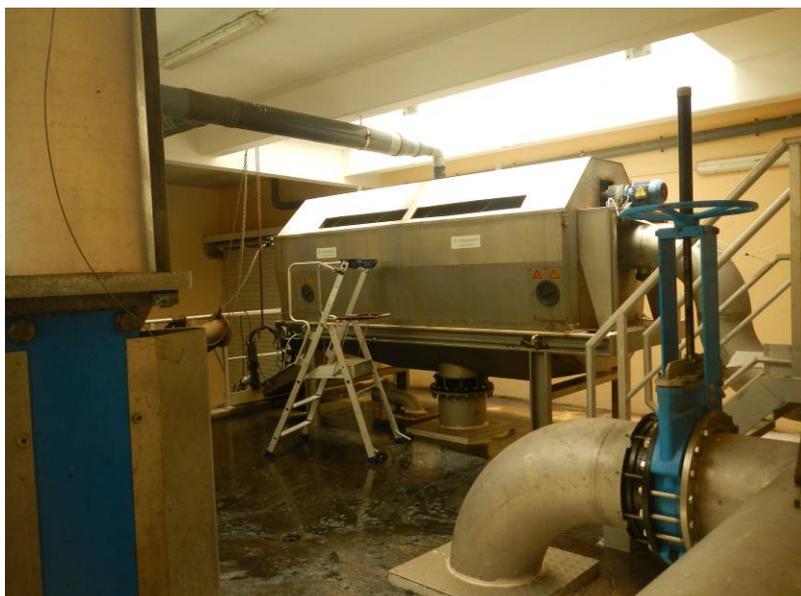
Figure 15 : Photo Soproner 2013 – Tamis

Deux tamis sont alimentés depuis le compartiment principal de pompage du poste de relevage (de capacité unitaire de 400 m³/h, d'une puissance unitaire de 1.5 kW, d'une maille de 750 µm). Ils fonctionnent en parallèle (Tamis Noggerath HRS4896). Les tamis sont réalisés en acier inox 316 L, équipés d'un ensemble de canalisations en acier inox 316 L pour l'alimentation, les trop-pleins, les by-pass et les départs et positionnés dans un local spécifique désodorisé.

Les déchets récupérés sur les tamis sont compactés et stockés dans deux bennes de capacité 10m³.

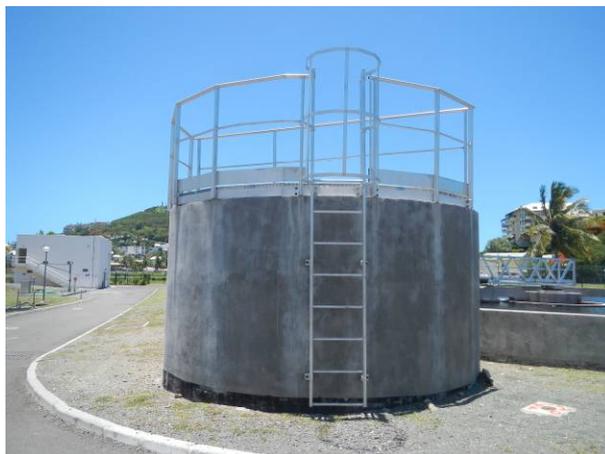
Figure 16 : Photo Soproner 2013 – répartiteur

Le répartiteur est un ouvrage circulaire avec seuils modulables. La répartition se fait gravitairement par batardeaux permettant deux répartitions possibles 75/25% ou 65/35%.

La configuration en parallèle des deux tranches permet d'isoler une tranche en cas de dysfonctionnement. Il n'y a pas d'interconnexion entre les deux tranches, c'est à dire que le bassin d'aération de la tranche 2 ne peut pas alimenter le clarificateur de la tranche 1 et inversement.

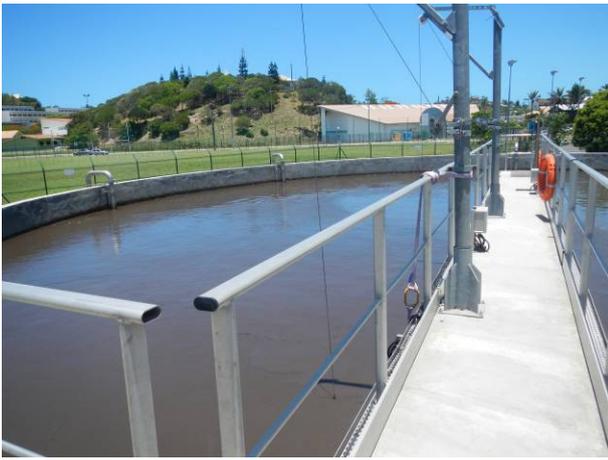
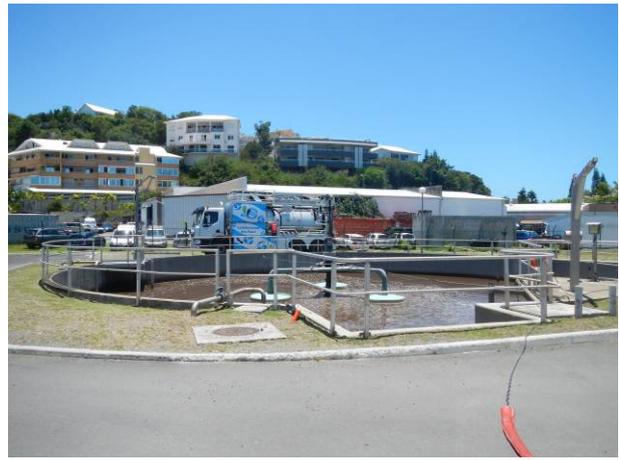
Figure 17 : Photo Soproner 2013 – Bassin d'aération (Filière 18 000 EH à gauche et filière 7 000EH à droite))

La boue activée est dimensionnée pour traiter une charge polluante de 1 500 kg de DBO₅/jour, de 360 kg/jour d'azote et de 80 kg/jour de phosphore en conditions nominales de fonctionnement.

Le poste de recirculation de la filière 7 000 EH est équipé de 3 pompes de 125 m³/h et le poste de recirculation de la filière 18 000 EH est équipé de 3 pompes de 300 m³/h (plus un secours en magasin). Cette recirculation est asservie au débit mesuré en entrée des prétraitements.

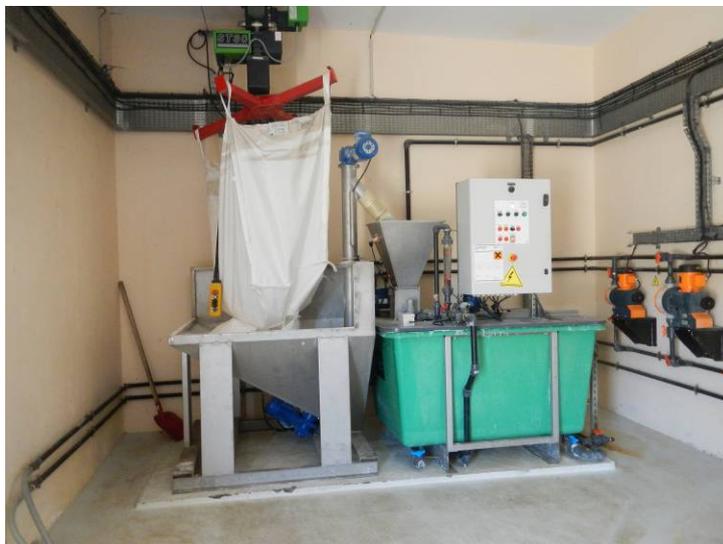
Figure 19 : Photo Soproner 2013 – Traitement des boues – Sulfate d'alumine

Selon le taux de sel d'aluminium injecté pour la déphosphatation, la production complémentaire de boues est évaluée à 234 kg/jour de MS supplémentaires, d'où une production quotidienne totale pouvant atteindre 1385 kg/jour de MS (arrondi à 10 tonnes de MS/semaine).

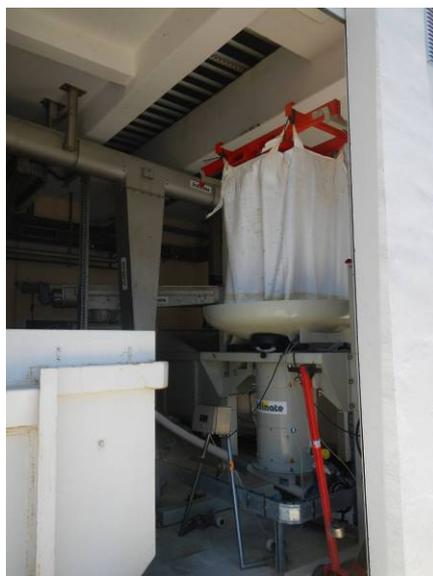
Figure 20 : Photo Soproner 2013 – Chaulage

Après centrifugeuse, la siccité des boues déshydratées est comprise entre 18 et 20% pour un taux de conditionnement aux polymères compris entre 10 et 12 kg/tonne de MS.

Après chaulage, la siccité des boues est supérieure à 30% (apport de 71 % de chaux éteinte).

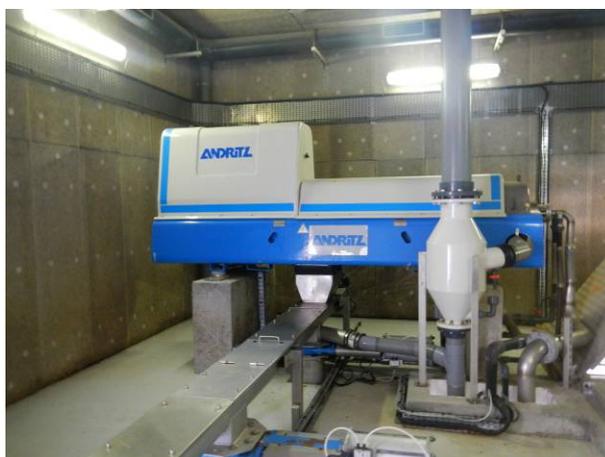
Figure 21 : Photo Soproner 2013 – Centrifugation

Les boues biologiques en excès sont destinées à être déshydratées par centrifugation. Une déshydratation directe des boues sans épaissement préalable a été mise en œuvre.

Après centrifugeuse, la siccité des boues déshydratées est comprise entre 18 et 20% pour un taux de conditionnement aux polymères compris entre 10 et 12 kg/tonne de MS.

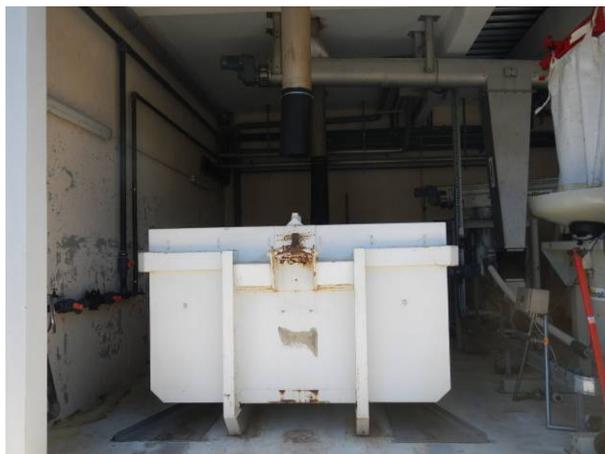
Figure 22 : Photo Soproner 2013 – Stockage boues

Dans le cas de production de boues chaulées, elles sont reprises sortie malaxeur par une vis montante pour stockage dans les bennes à boues (vis picot pouvant desservir les deux bennes).

Le volume utile minimum de chaque benne est de 15 m³ permettant de stocker la production quotidienne de boues déshydratées en jour ouvrable.

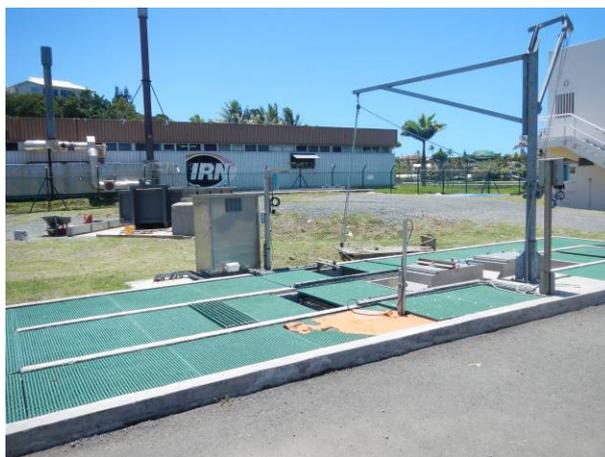
Figure 23 : Photo Soproner 2013 – Désinfection UV

Les avantages et inconvénients du traitement UV sont énumérés ci-dessous :

- Pouvoir germicide important (supérieur au chlore)
- Efficace contre tous les micro-organismes pathogènes
- Technique offrant un contrôle simple
- Pas d'utilisation de produits chimiques et pas de formation de sous-produits
- Aucun rejet toxique pour l'environnement
- Efficacité dépendant des paramètres physico-chimiques de l'eau à traiter (présence ou pas de molécules pouvant absorber l'énergie à la place des micro-organismes)
- Nécessité de veiller au bon état des lampes : vieillissement et encrassement
- Phénomènes de reviviscence observés

- *Lampes à ultraviolets* (traitement tertiaire). Les lampes à ultraviolets ne seront renouvelés que peu fréquemment, en raison de l'usure normale des lampes. On considère en général qu'une lampe à ultraviolets a une durée de vie de 4000 à 8000 heures, selon les conditions d'utilisation.
- *Sulfate d'alumine* (traitement physico-chimique du phosphore). Le floculant sulfate d'alumine est utilisée pour l'élimination du phosphore. Plusieurs sacs d'1 tonne chacun sont stockés dans le local de préparation du polymère et du floculant.
- Polymère pour la floculation des boues. Le polymère est utilisé dans la filière boue de la STEP. Il est injecté dans les boues à une concentration de 0,20%. Il est stocké dans un local fermé à l'abri de la lumière, dans des sacs de 25 kg chacun.
- *Chaux* pour la déshydratation des boues. Ce produit est livré par big bag de 1 m³.

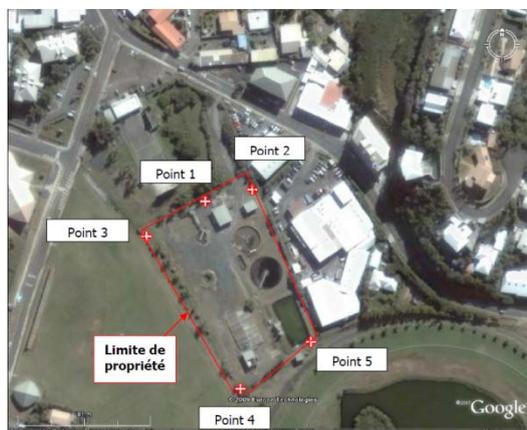
Une étude acoustique de la station d'épuration de l'Anse Vata a été réalisée le vendredi 24 septembre 2009 en période nocturne et le 7 octobre 2009 en période diurne par l'entreprise CAPSE. Les résultats des mesures sont présentés dans le tableau ci-dessous.

Figure 6 : Localisation des sonomètres – source CAPSE

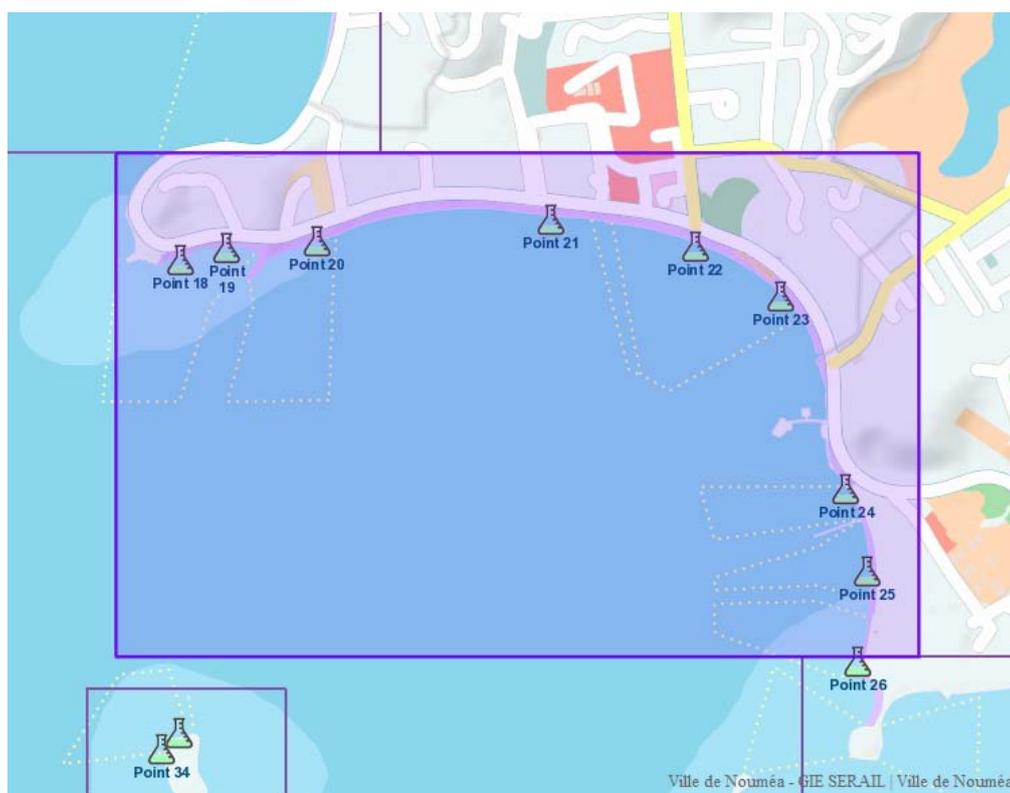
Plusieurs points de mesures sont effectués à ce jour au niveau de la baie de l'Anse-Vata par le SIPRES.

Figure 8 : Localisation des points de mesures effectuées par le SIPRES

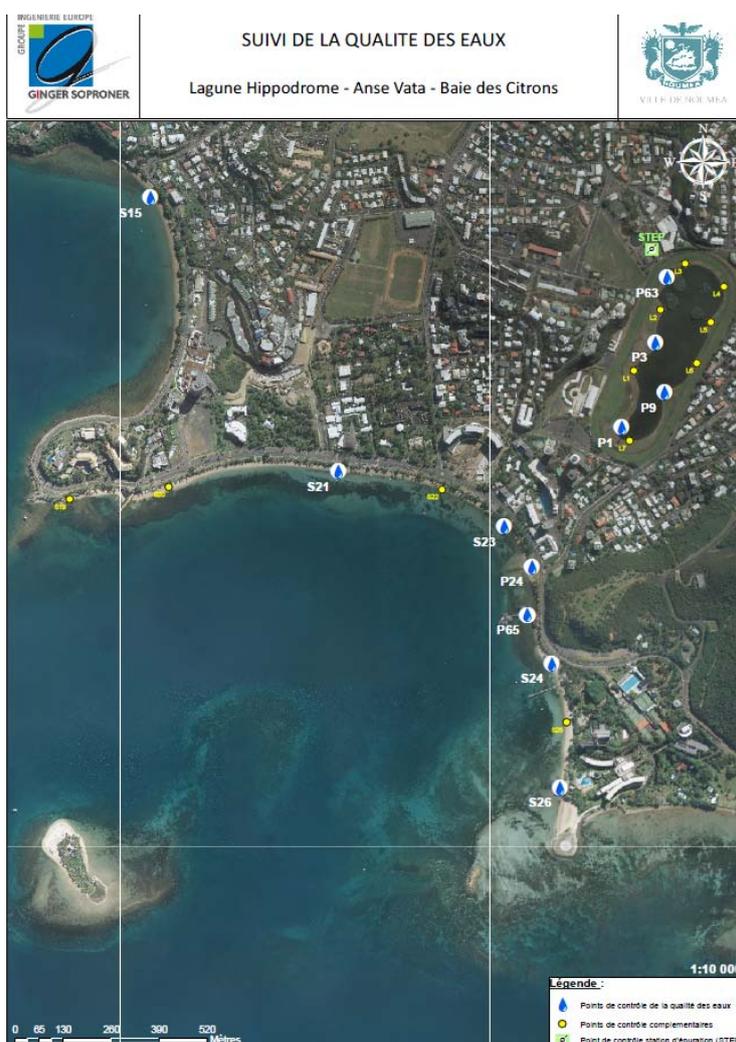
Entre le 30 juillet et le 20 août 2012, des travaux ont nécessité l'arrêt de la filière 7000 EH de la station d'épuration de l'Anse-Vata. Du fait du risque de pollutions associées à l'arrêt de la filière, la mairie de Nouméa a mandaté l'entreprise GINGER-SOPRONER afin de réaliser un suivi de la qualité des eaux avant, pendant et après les travaux qui ont eu lieu.

Figure 9 : Plan de localisation des points de mesure – étude SOPRONER

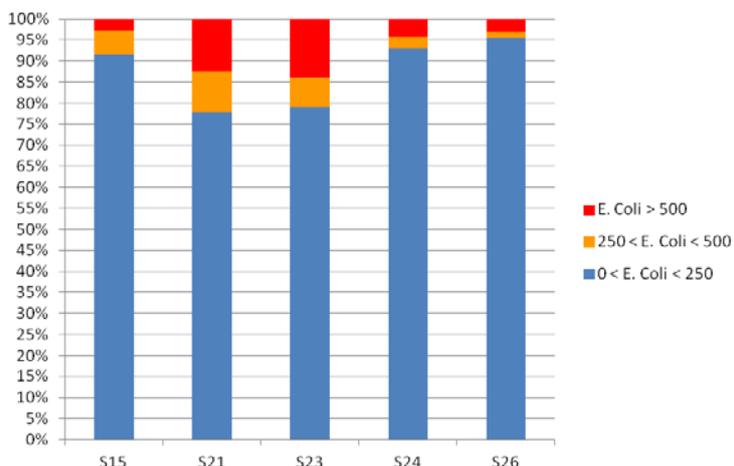
Les analyses ont également permis de mettre en évidence l'incidence de la pluie sur la qualité des eaux. La lagune, sous l'influence de plusieurs déversoirs d'orage ou postes de relevages, voit sa qualité d'eau significativement affectée lors d'épisodes pluvieux. Le point P9 est une source de pollution importante que nous avons suivi. Ces masses d'eau bactériologiquement impropres à la baignade semblent peu affecter le milieu récepteur, probablement du fait d'un effet combiné de l'abattement de la lagune et de la dilution qui s'opère en milieu ouvert. Ce constat est toutefois à relativiser puisque le point S21 sous influence d'un déversoir d'orage est significativement affecté par la pluie.

Figure 10 : Résultats des analyses bactériologiques pendant le suivi des plages

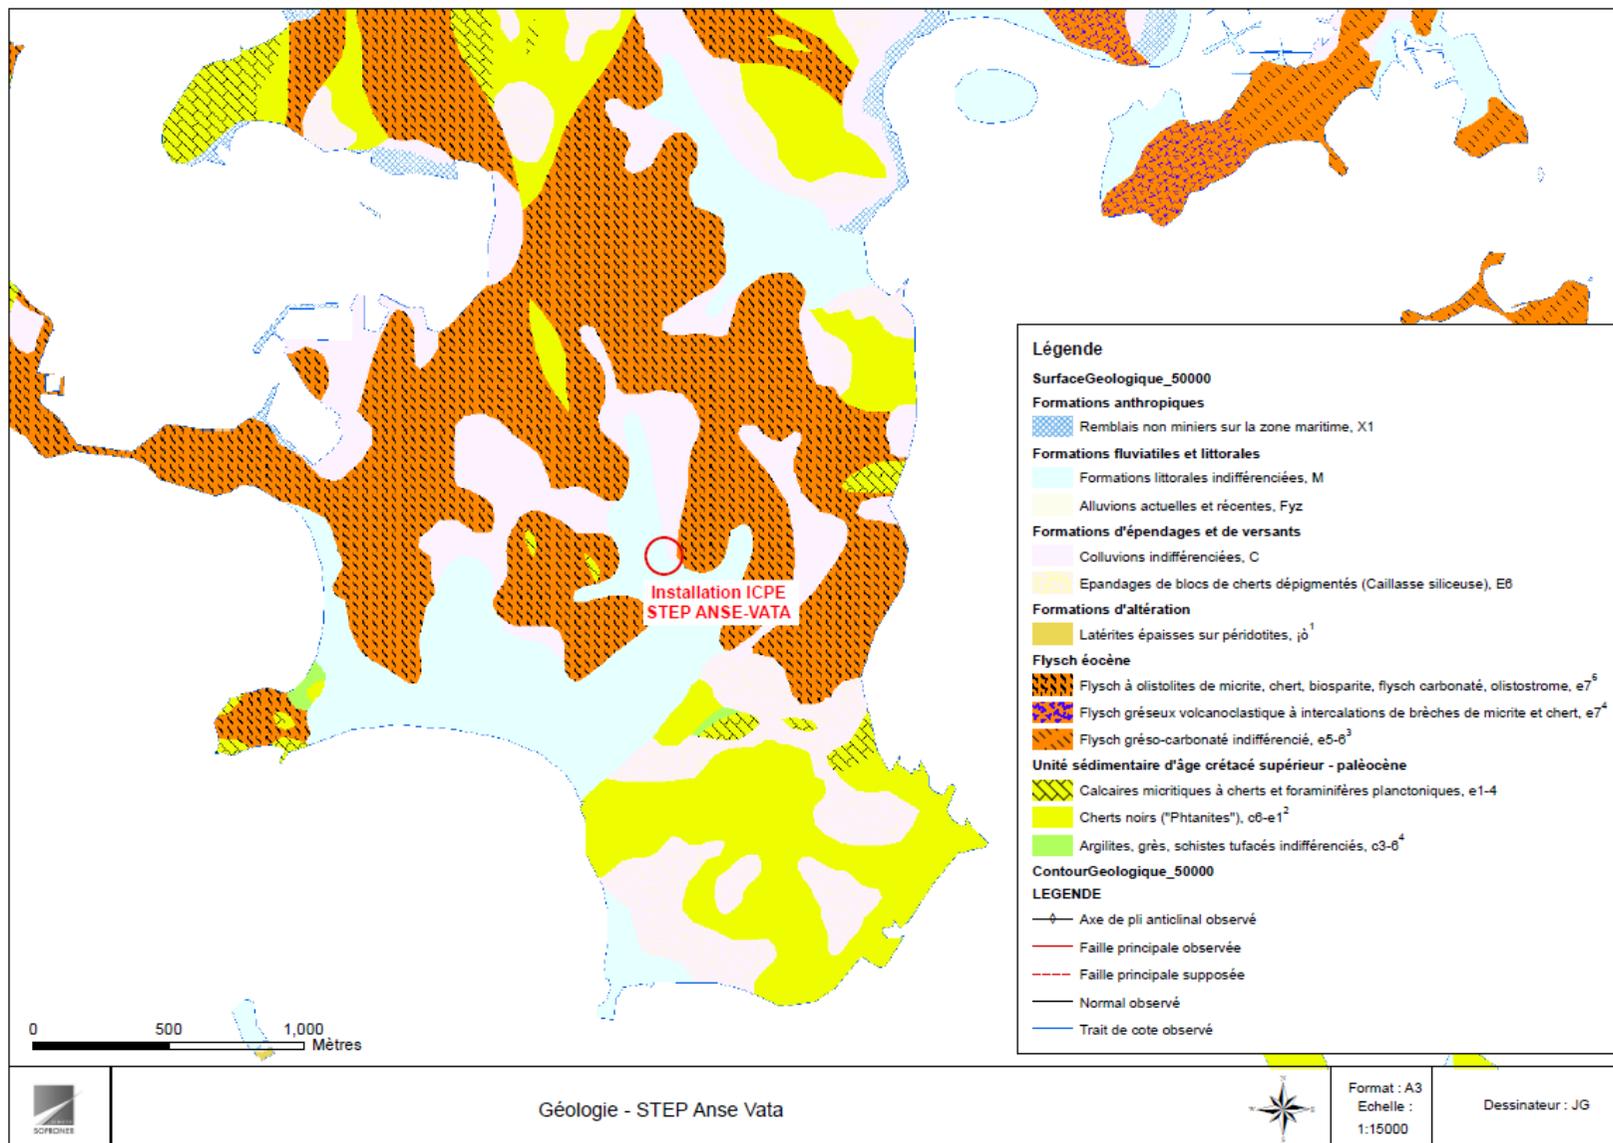
D'après la carte ci-dessous, la géologie de la zone d'étude est caractérisée par la présence de formations fluviatiles et littorales datant de la période Miocène-Quaternaire.

De plus, le terrain sur lequel est implantée la station correspond à un terrain d'une ancienne Mangrove (ancien marais des Anguilles), à savoir des argiles et des vases (M). Selon la notice géologique, ces dépôts ont colmaté la dépression côtière de Val Plaisance lors d'épisodes quaternaires anciens de transgression marine. Ces formations reposent vraisemblablement sur la formation de la cathédrale constituée de shales calcaires intercalés de bancs d'épaisseur décimétrique à demi-métrique de biosparites gréseuses à grands foraminifères et d'arénites carbonatées.

Figure 13 : Carte géologique de la zone d'étude issue de la carte géologique du BRGM (source georep)

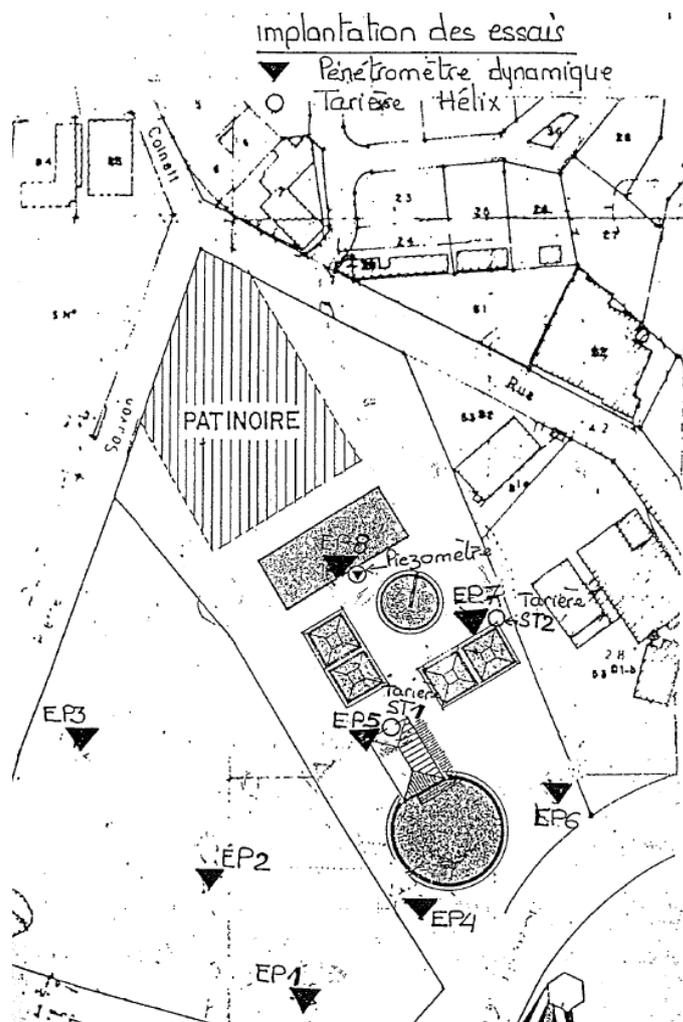
La position des essais est donnée sur la figure ci-dessous.

Figure 14 : Etude géotechnique : Localisation des mesures réalisées par le LBTP en 1987 (source : étude géotechnique LBTP)

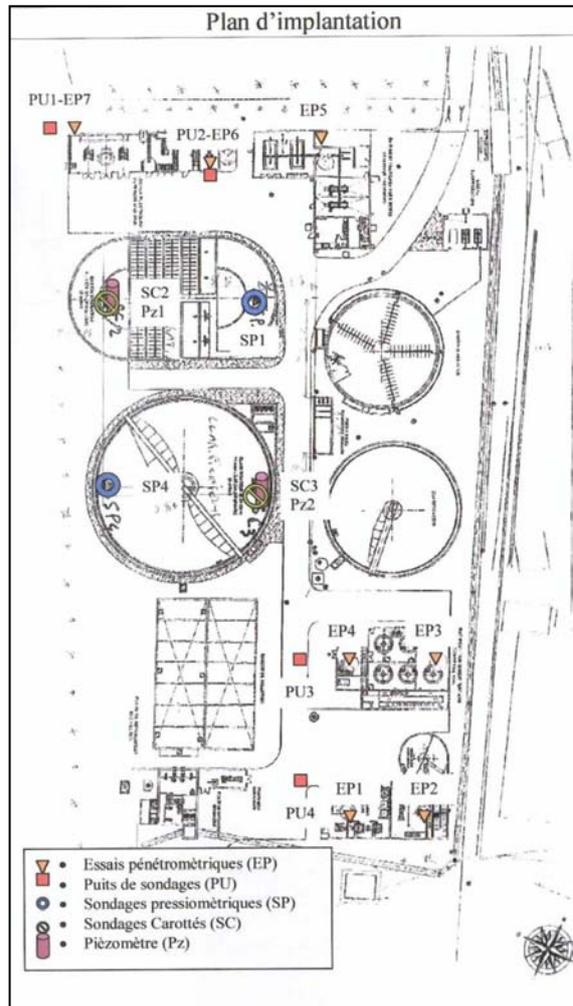
- 1 sondage lourd de type pressiométrique avec 8 essais pressiométriques ;
- 1 sondage carotté ;
- la pose d'un piézomètre de façon à déterminer le niveau de la nappe et ses fluctuations ;
- un essai triaxial non consolidé non drainé pour mesurer les caractéristiques mécaniques et pour étudier la stabilité des talus des deux bassins en phase provisoire.

La localisation de ces essais est présentée sur le plan ci-après :

Figure 15 : Etude géotechnique : Localisation des mesures réalisées par le LBTP en 2002 (source : étude géotechnique LBTP)

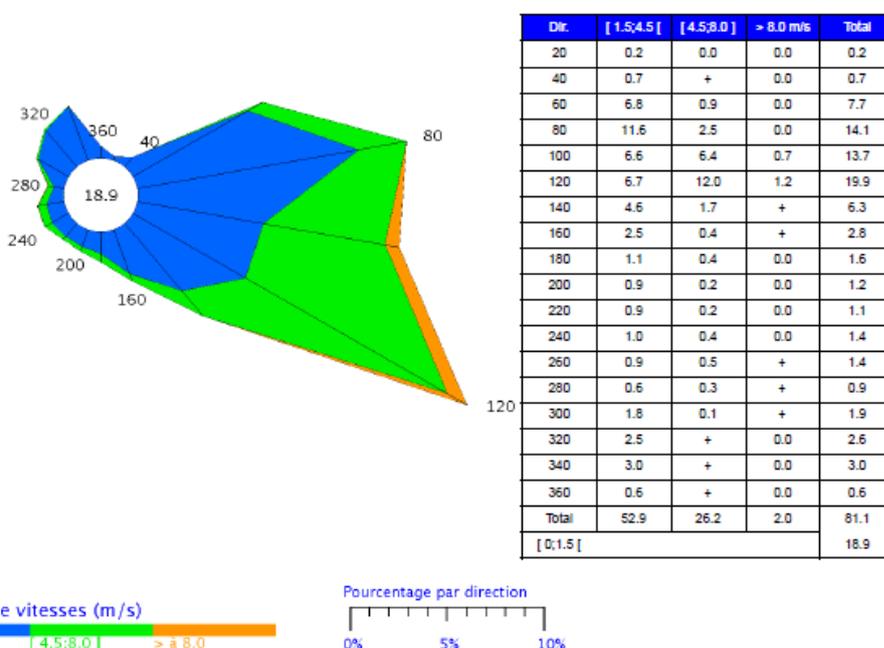
La Figure 16 présente la rose des vents (période de 2005 à 2009) à Magenta.

Figure 16 : Rose des vents moyenne (période 2005-2009) à Magenta (source: météo France)

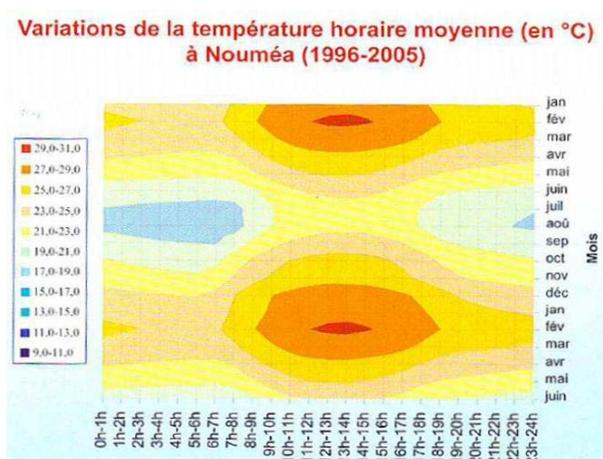
La température annuelle moyenne est de 23,2°C à Nouméa. La période la plus chaude est le premier trimestre de l'année et la période la plus fraîche de juin à septembre (Figure 18).

Figure 18 : Variation de la température horaire moyenne à Nouméa

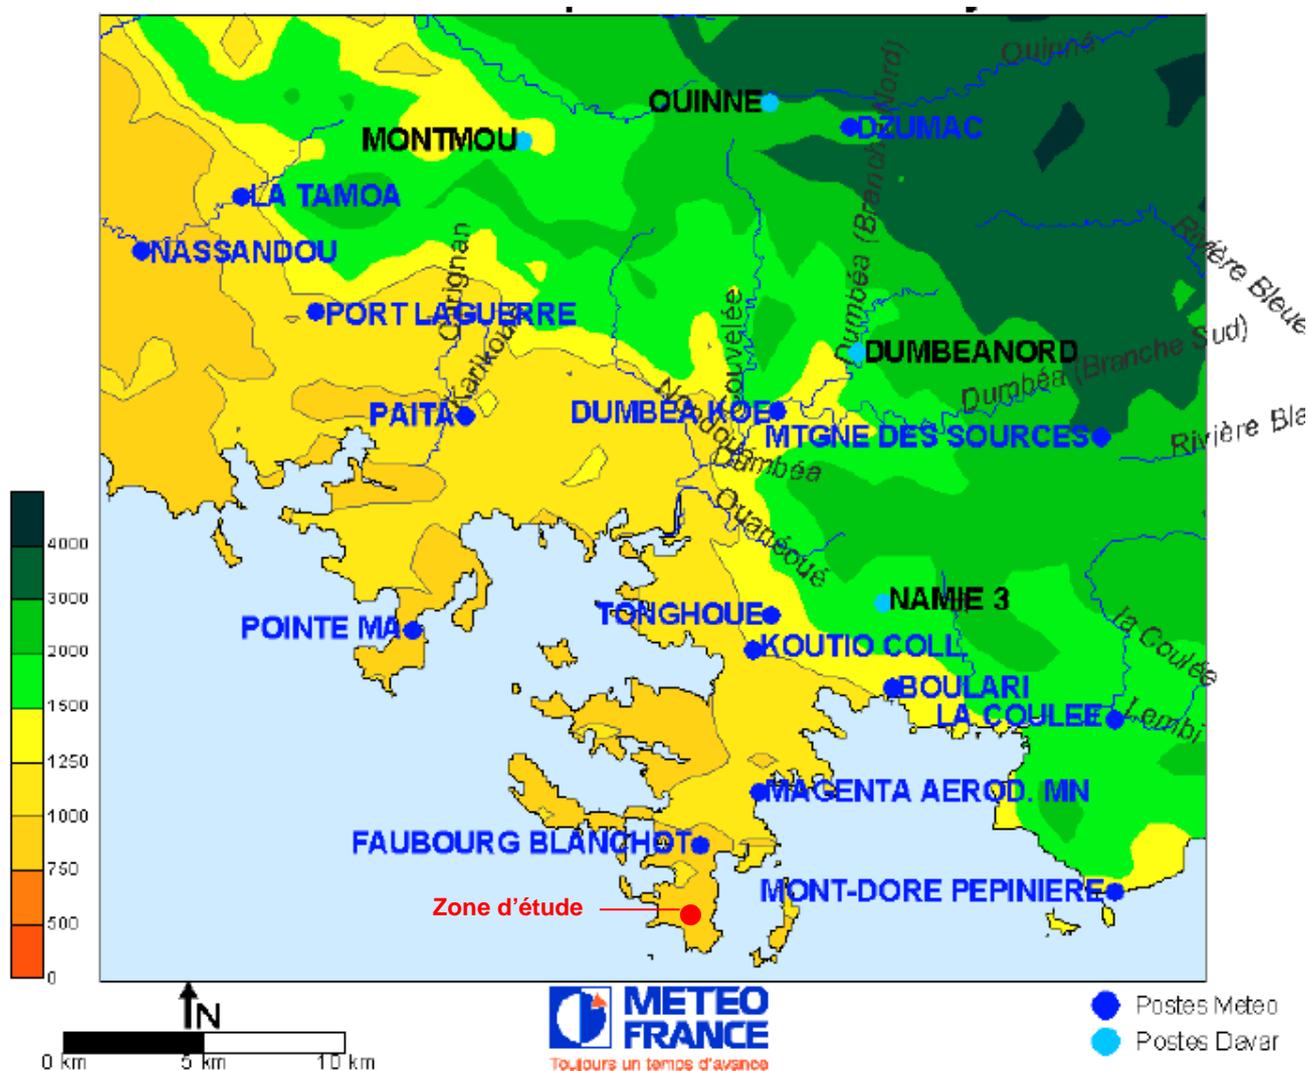
Le secteur de Nouméa est caractérisé par une répartition des pluies relativement homogènes au niveau de la plaine. La production de cartes de précipitations réalisées à l'aide du modèle AURELHY par Météo-France permet de constater que le bassin versant concerné par le projet se trouve dans une zone climatique avec des quantités annuelles de pluie comprises entre 750 mm/an et 1250 mm/an.

Figure 19 : Précipitations moyennes annuelles 1991-2000 (en mm) reconstituées par la méthode Aurelhy.

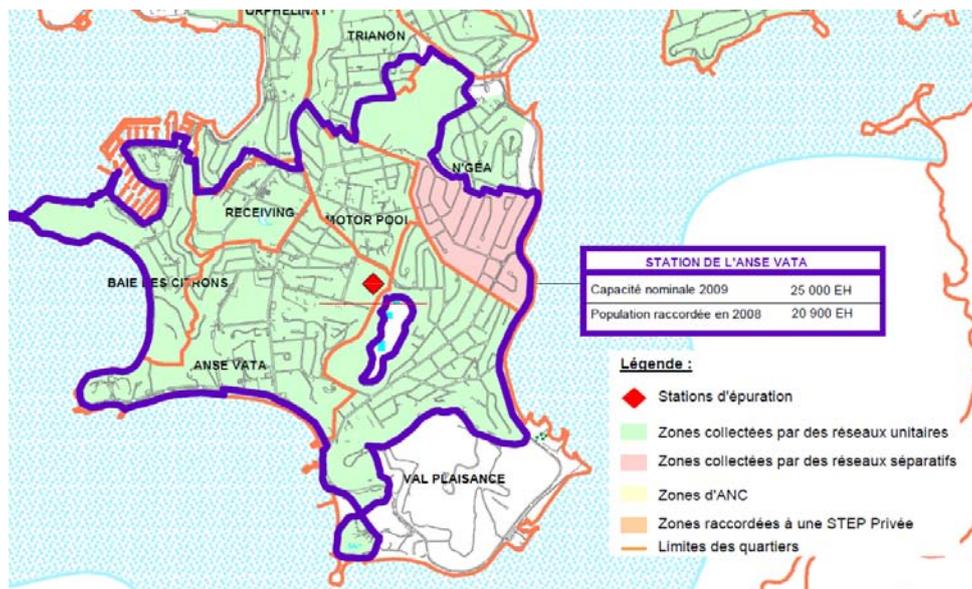
Le réseau raccordé est en majorité de type unitaire (32 km) et de type séparatif (22km). Il est à noter que les habitations des quartiers équipés d'un réseau unitaire sont dans la majorité des cas équipés d'une fosse septique ou d'une fosse toutes eaux entretenue ou non.

Figure 22 : Localisation des bassins raccordés à la STEP de l'Anse-Vata – Source : SDA de la Ville de Nouméa – Soproner

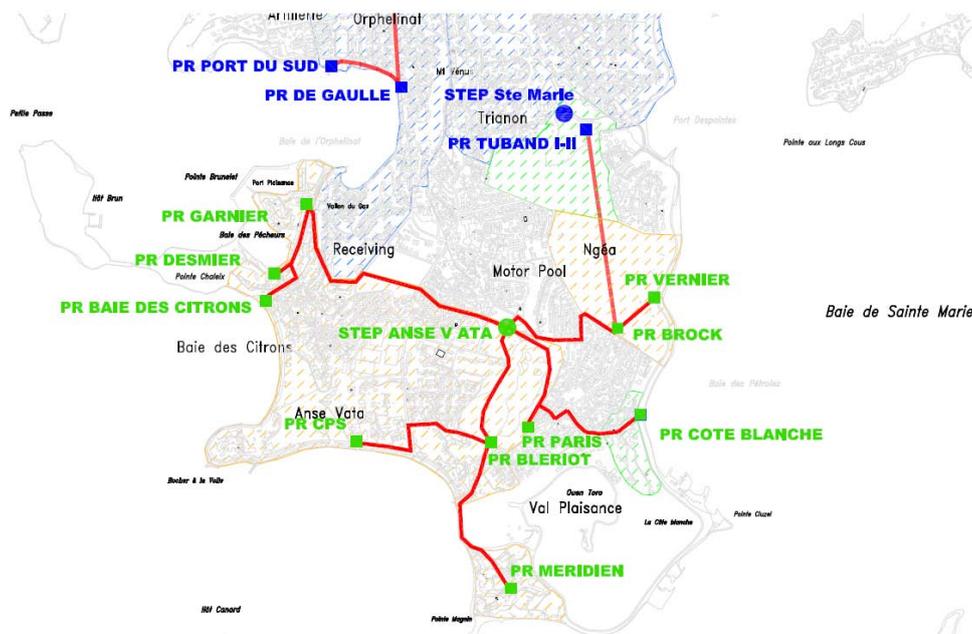
Onze postes de refoulement desservent la station d'épuration de l'Anse-Vata. A compter du deuxième semestre 2014, le poste de relèvement de Tuband sera raccordé à la nouvelle station d'épuration de Baie Sainte-Marie.

Figure 23 : Localisation des postes de relevage – Source CDE

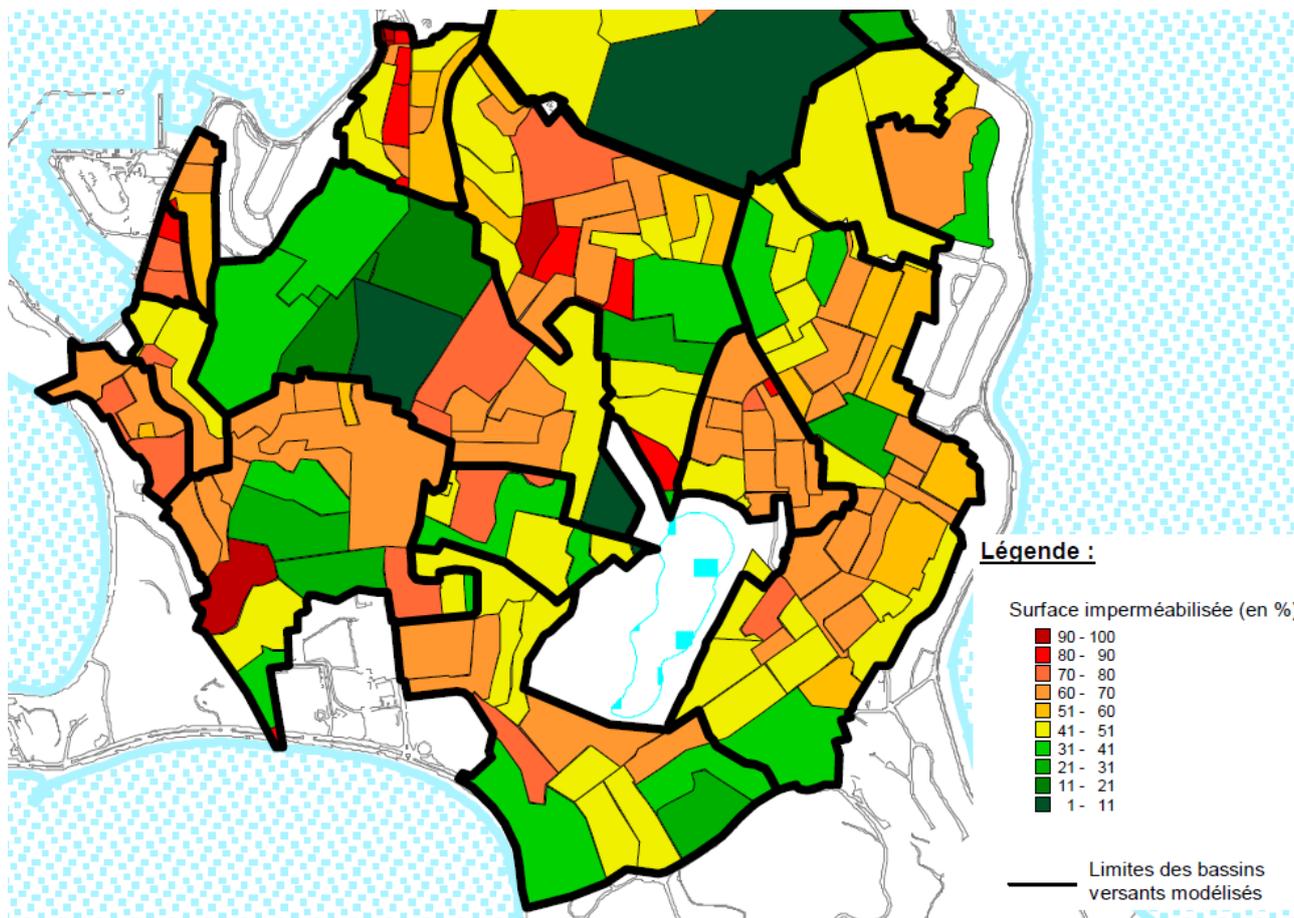
Lors de l'élaboration du Schéma Directeur d'Assainissement de la Ville de Nouméa en 2008, une étude a été menée afin de déterminer les caractéristiques des bassins versants. En effet, pour chaque sous-bassin versant, un pourcentage d'imperméabilisation a été déterminé. Ce pourcentage représente la proportion de surfaces imperméables ou semi-imperméables (routes, parking, toiture,...) par rapport à la surface du bassin versant. Cette détermination a été effectuée sur la base des orthophotoplans de la campagne de 2007.

Figure 24: Répartition des surfaces imperméabilisées de certains bassins versants– Etat en 2008 – SDA ville de Nouméa- Soproner

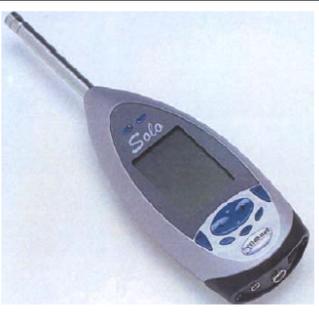
Figure 27 : Caractéristique des sonomètres utilisés – source : CAPSE

Constructeur	01 dB A&V

Nature	Expert de classe 1 intégrateur à mémoire	
Modèle	01 dB-Stell modèl Cal 21	
Type	SOLO 01	
Numéro de série	11286

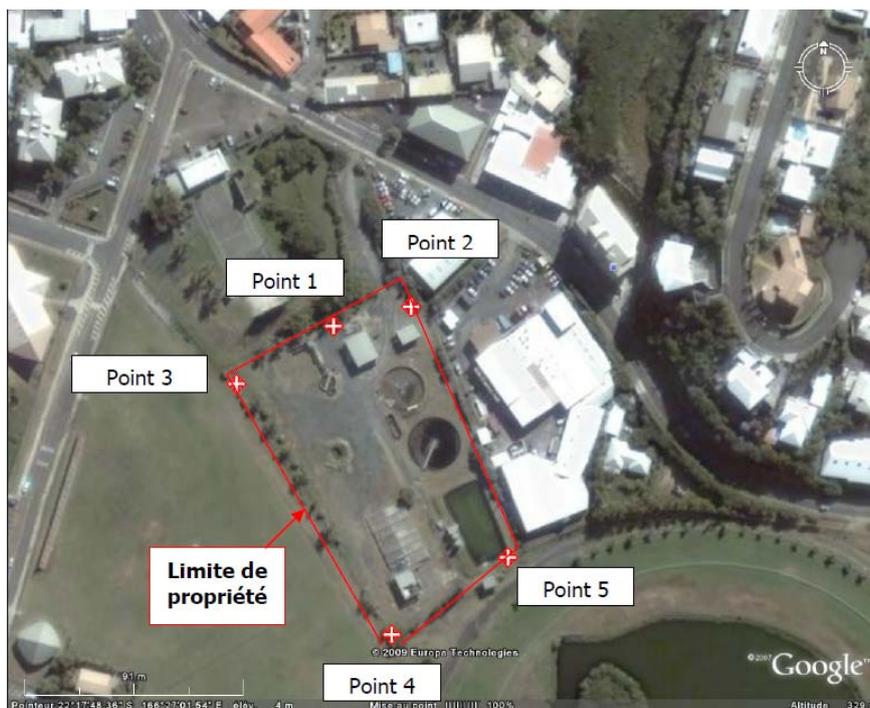
Cinq sonomètres ont été positionnés autour de la STEP de l'Anse-Vata et en limite de propriété.

Figure 28 : Localisation des points de mesures acoustiques – source : CAPSE
