**Dossier de demande d'autorisation d'exploiter
la Station d'Épuration de l'Anse Vata**

Rapport définitif – indice 3

Installations, Procédés et Fonctionnement

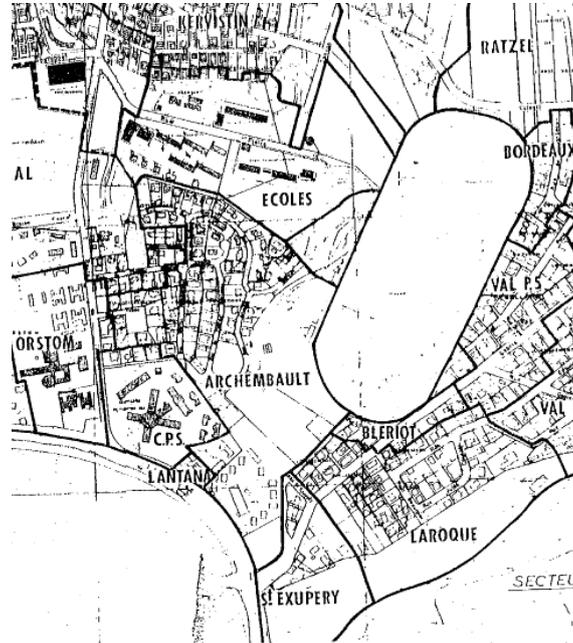
Figure 35 : Plan de localisation des bassins versants récupérés par le canal bétonné

Les bassins versants récupérés par le canal sont les suivants : Bleriot, Archembault, Laroque, Saint Exupéry et Lantana.

La source principale d'amenée d'eaux dans le canal est bien entendu l'hippodrome contrôlée par la vanne Amil.

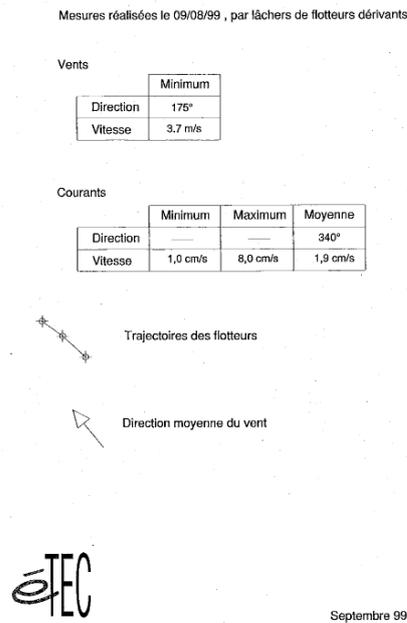
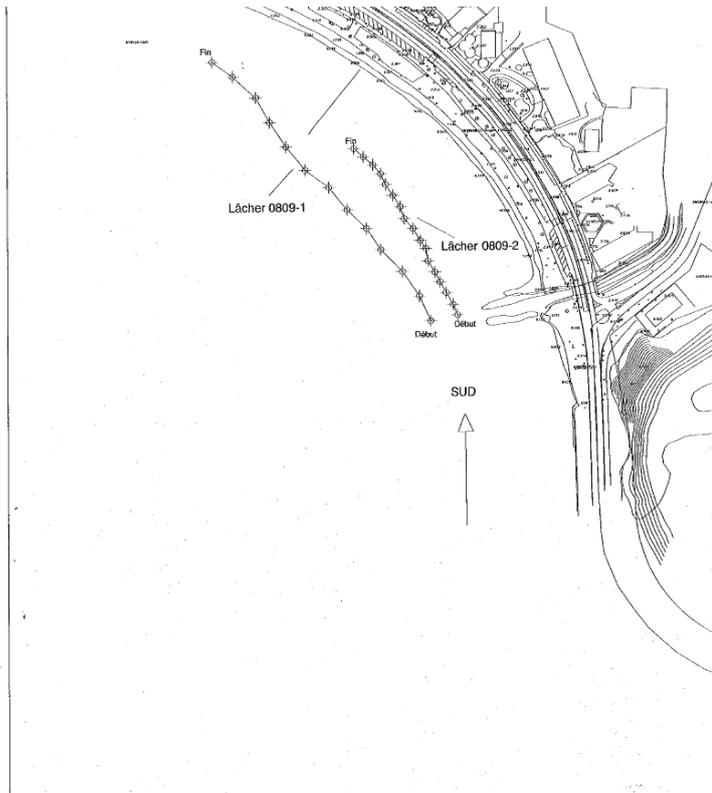
Figure 37 : Tracé du parcours de chaque lâcher de flotteur – source ETEC

La figure ci-dessous présente le tracé du parcours de chaque lâcher de flotteur.

Carte des courants de surface de Anse Vata par régime de vent Sud (trajectoireS des flotteurs)

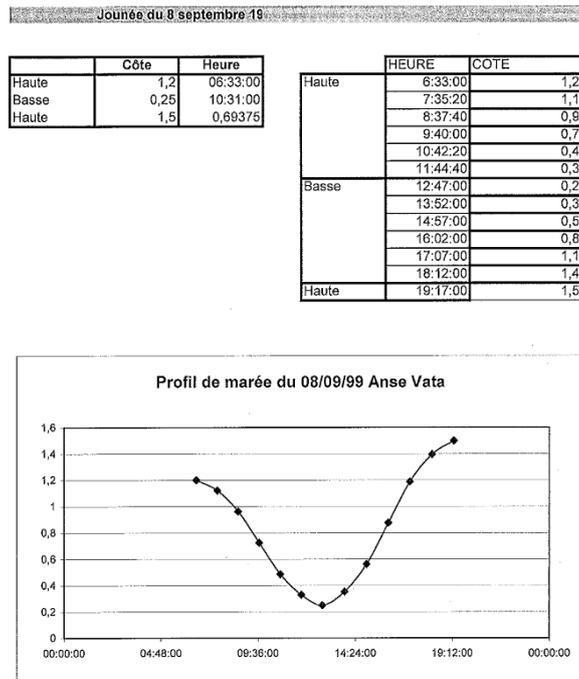
Figure 38 : Campagne courantologie : Courbe de marée – source ETEC

Les figures ci-après présentent successivement les courbes de marées et les fiches de lâchers.

Date 08/09/99 N° Lâcher: 0809-1	Vent dominant - Vitesse 2,5 m/s - Direction de 170/180 ° Sud	Date 08/09/99 N° Lâcher: 0809-2	Vent dominant - Vitesse 5 m/s - Direction de 170/180 ° Sud
Situation : Anse Vata (face canal bétonné) Début : 08:55 Fin : 10:55	Marée : Niveau de début : 0.90 Niveau de fin : 0.46	Situation : Anse Vata (face canal bétonné) Début : 14:10 Fin : 17:00	Marée : Niveau de début : 0.41 Niveau de fin : 1.15

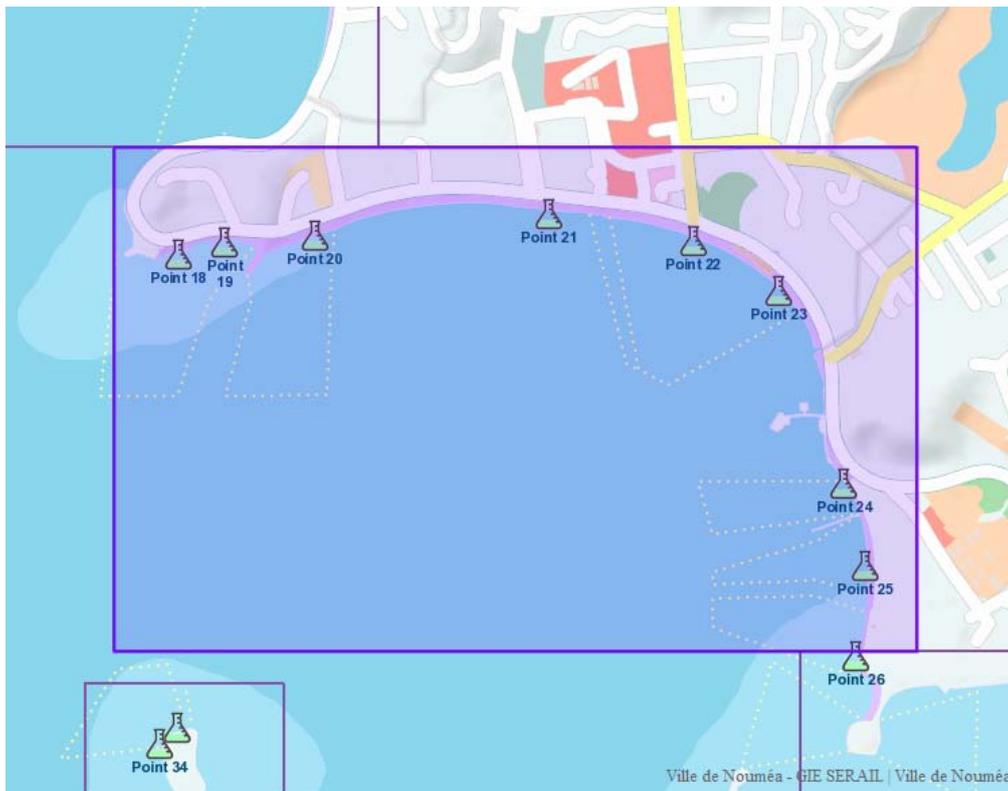
Figure 41 : Localisation des points de mesures effectuées par le SIPRES

Plusieurs points de mesures sont effectués à ce jour au niveau de la baie de l'Anse-Vata.

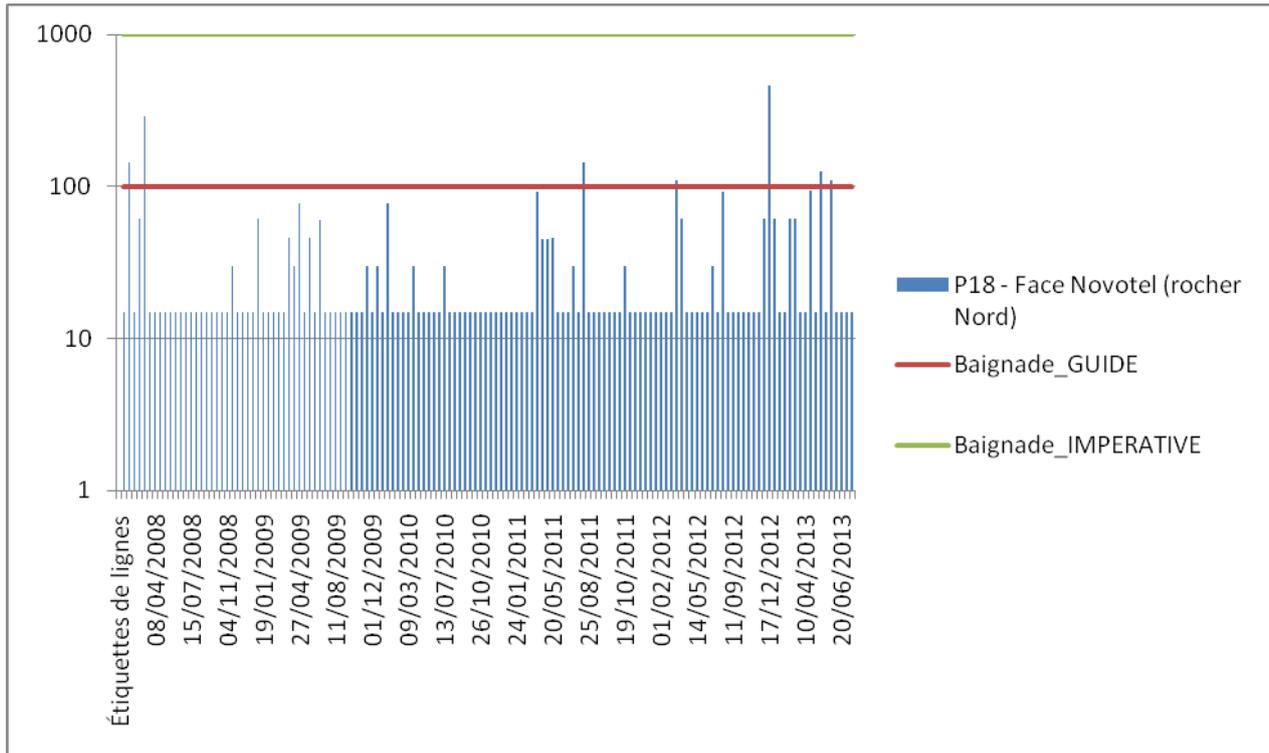
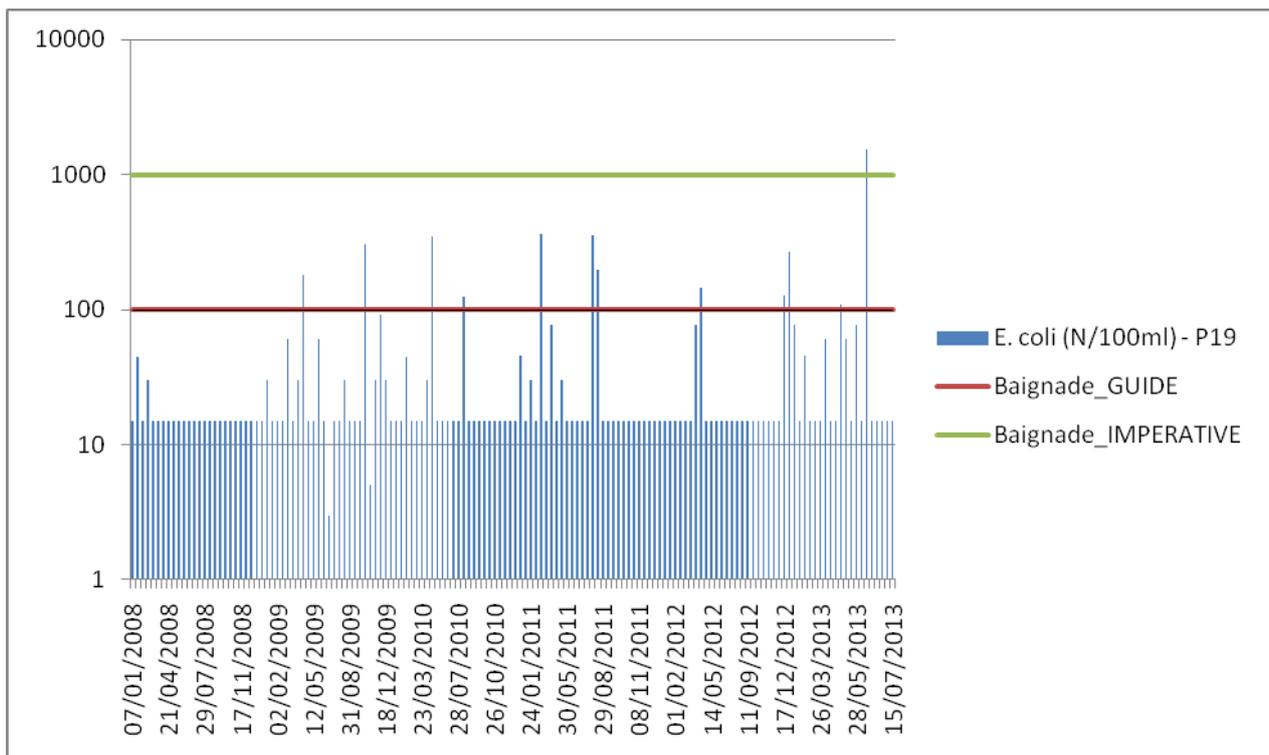
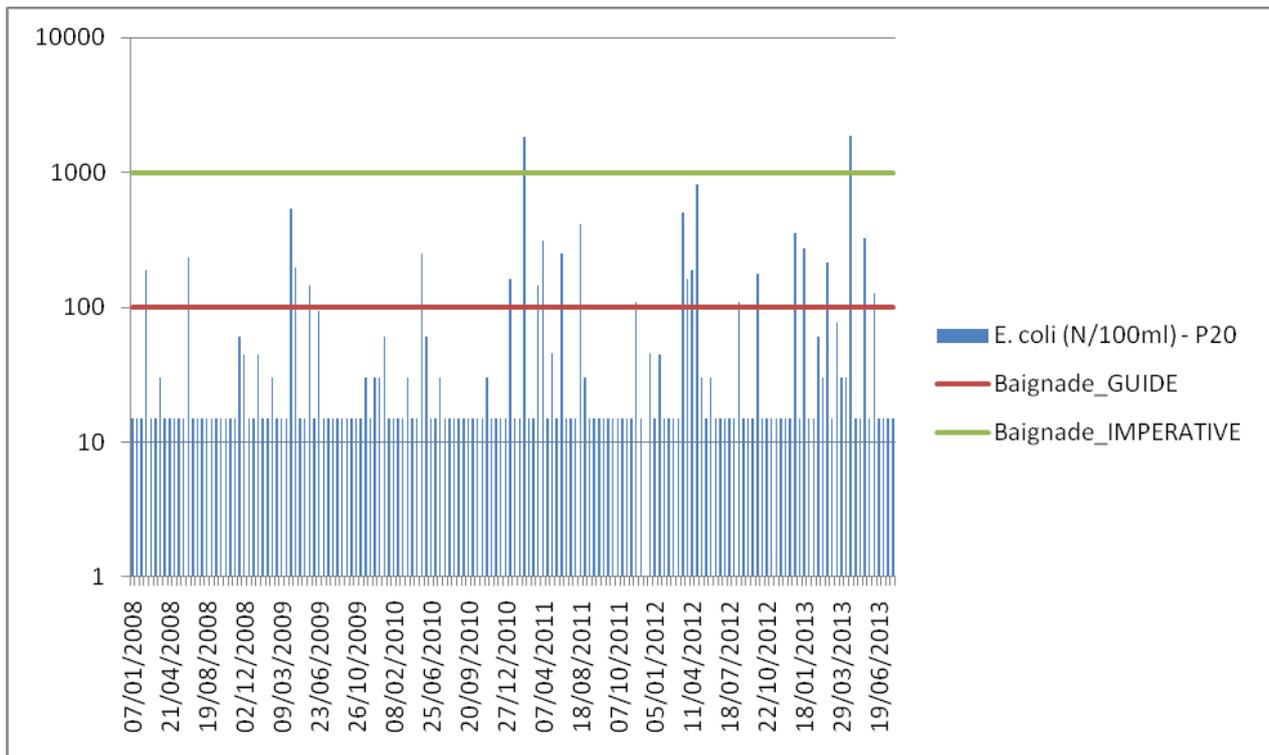
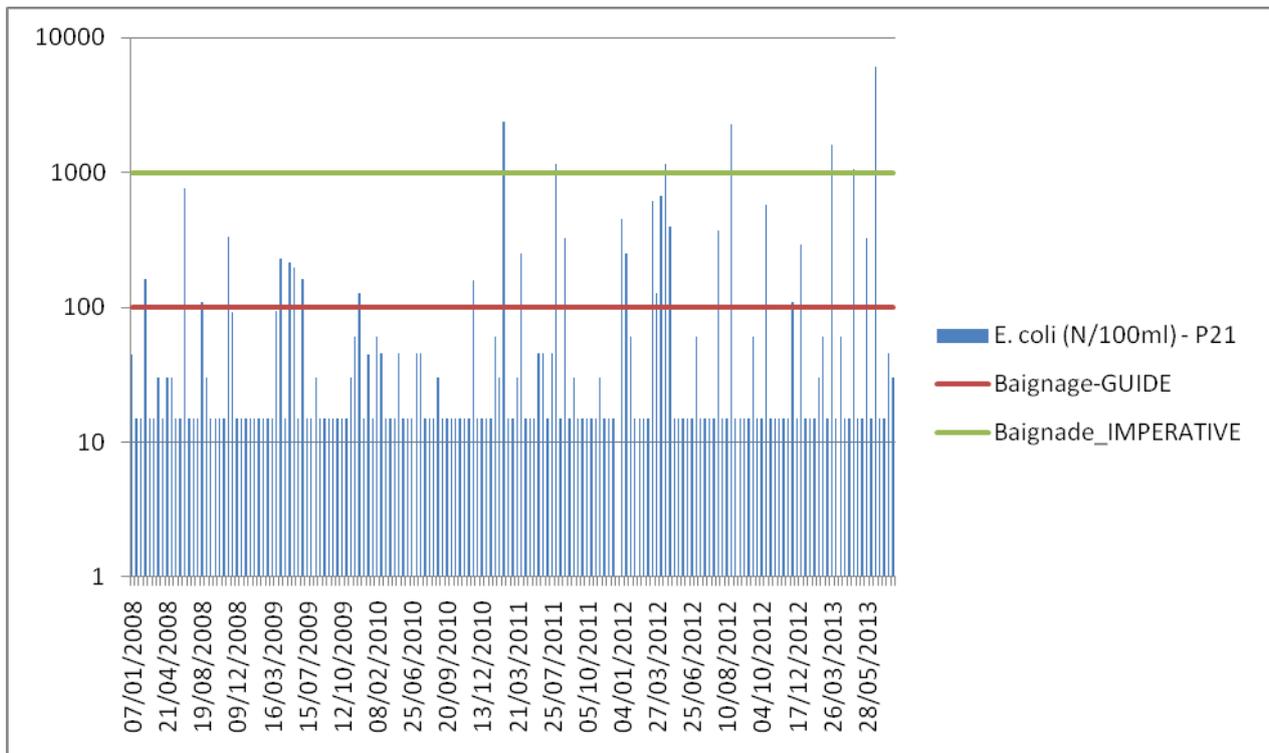
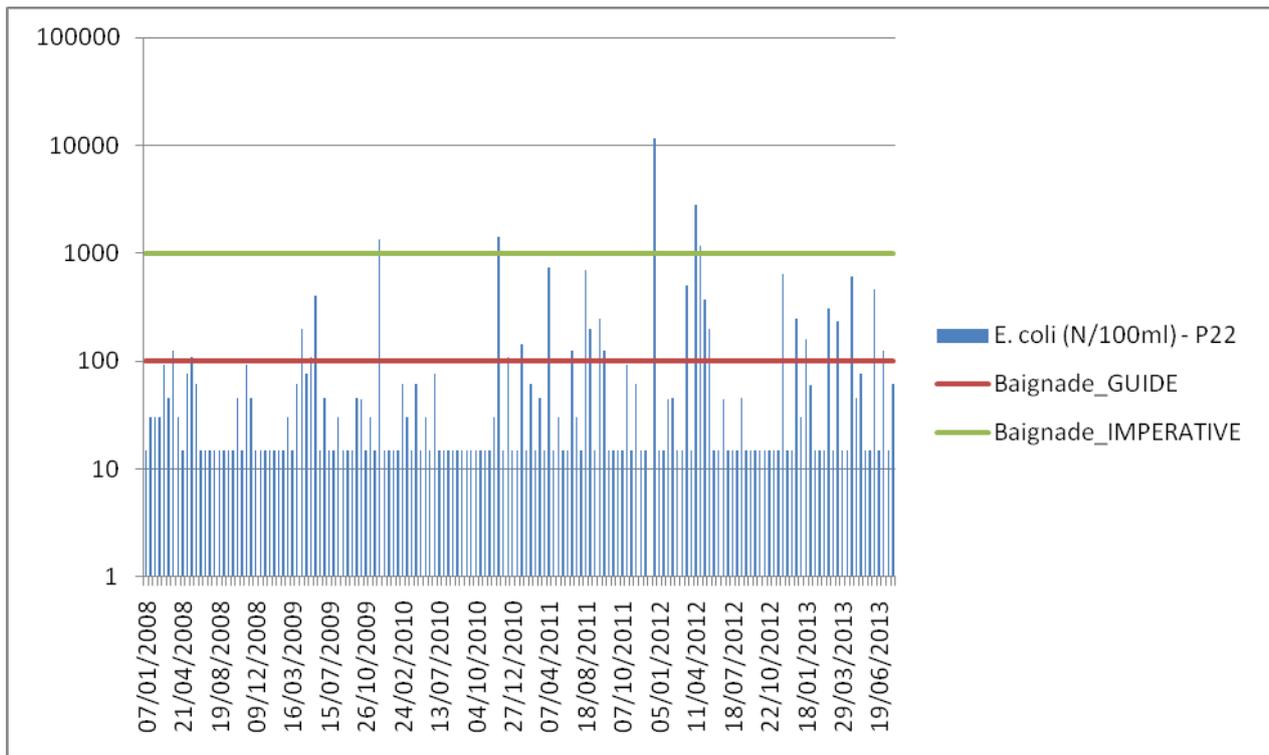
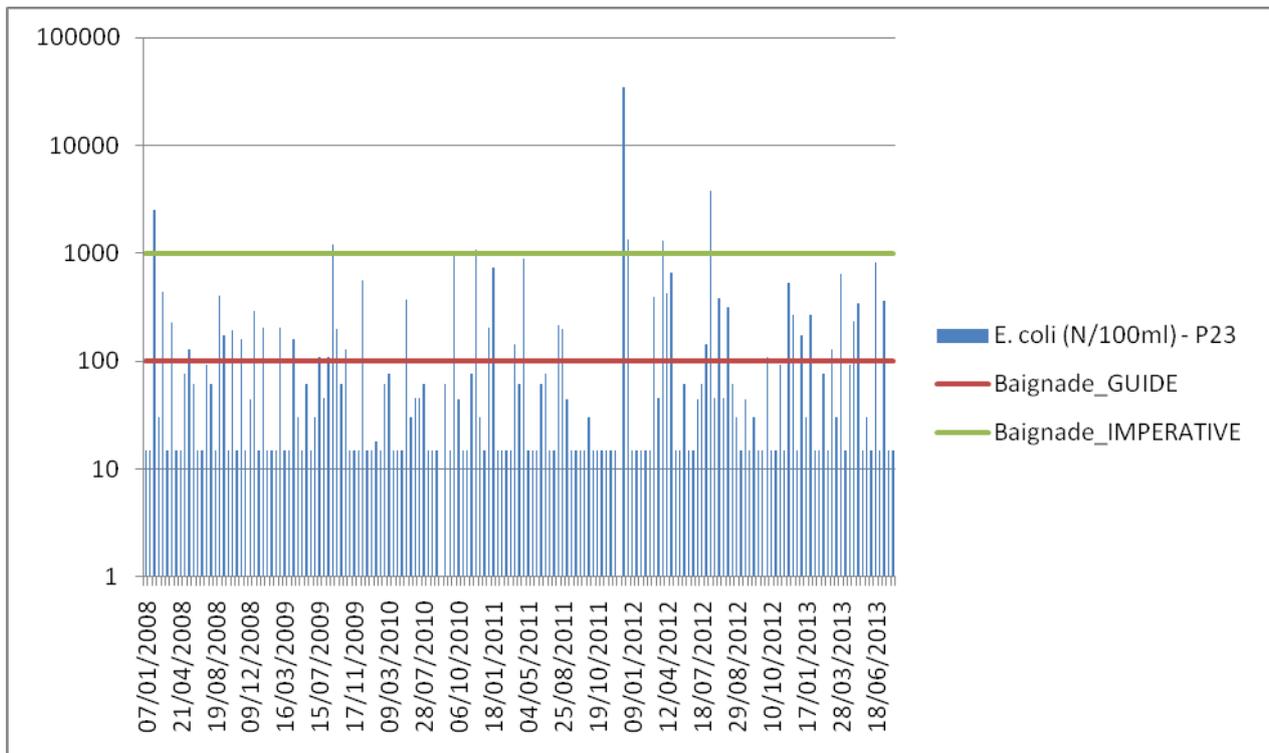
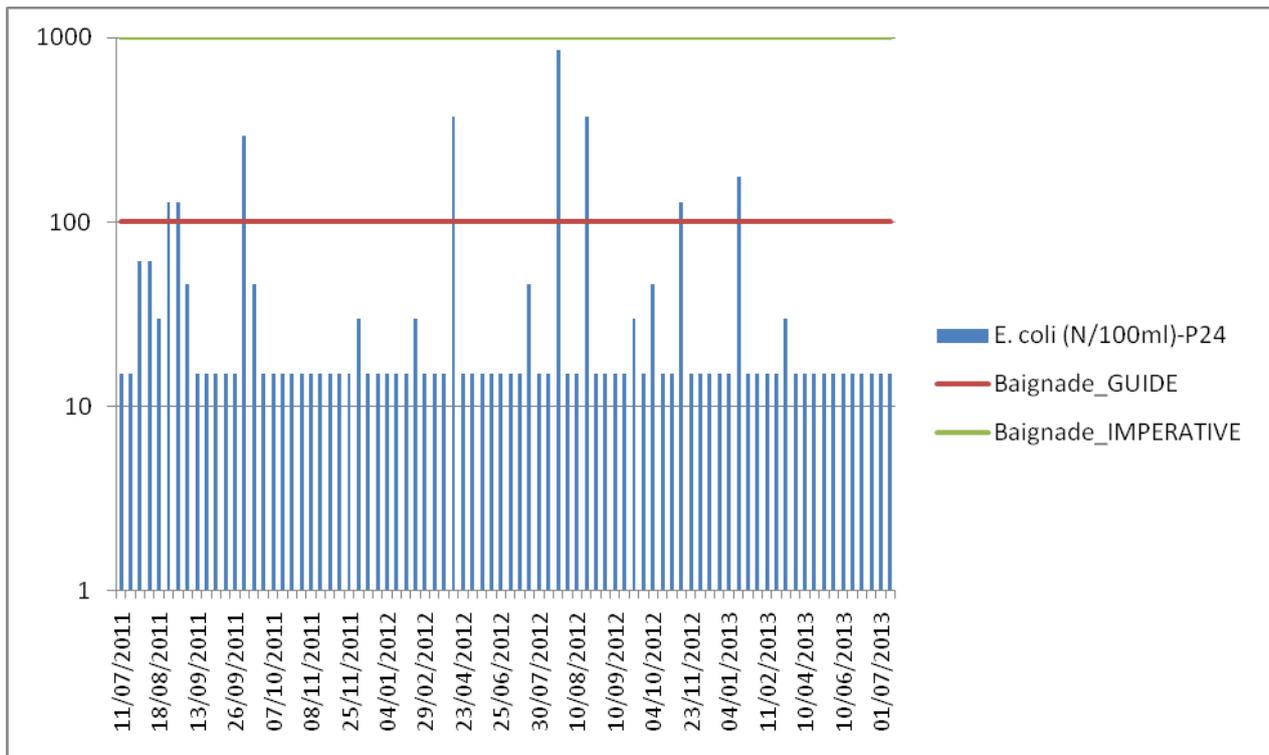
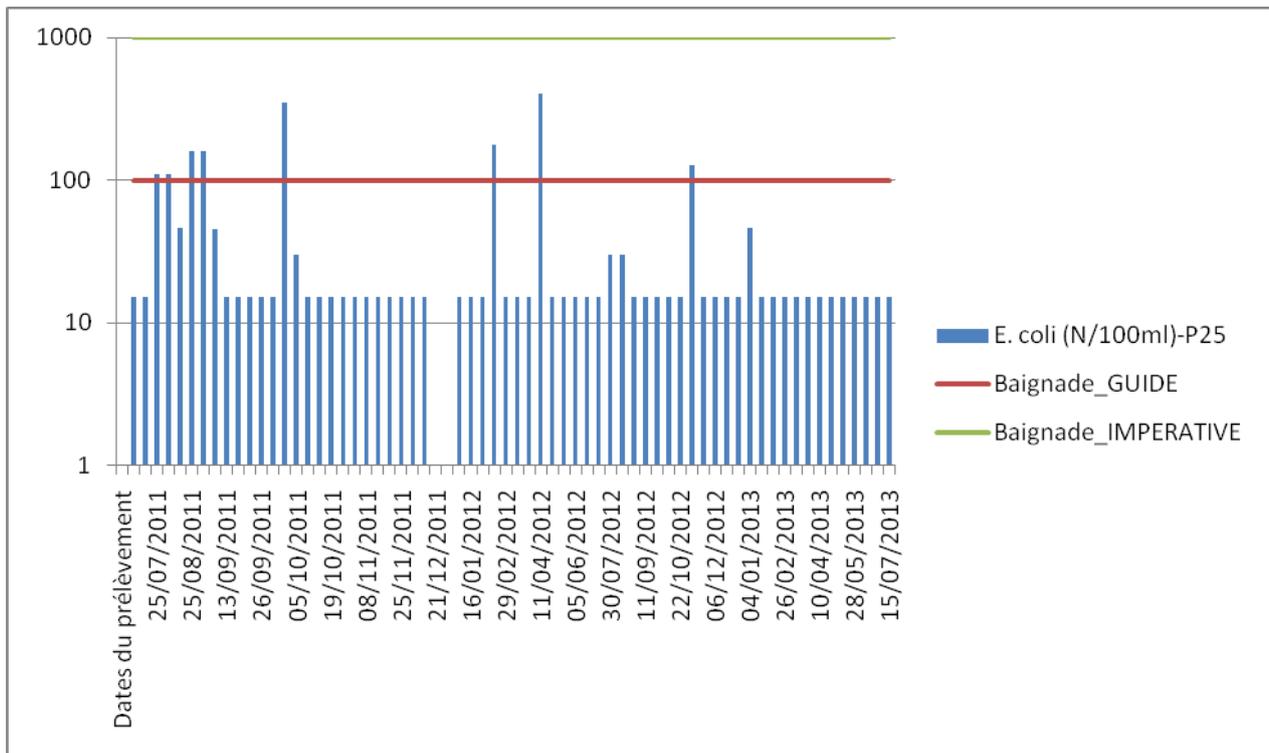
Figure 44: Moyenne E.Coli au point 18– Période de 2008 à 2013

Figure 45: Moyenne E.Coli au point 19– Période de 2008 à 2013

Figure 46: Moyenne E.Coli au point 20– Période de 2008 à 2013

Figure 47: Moyenne E.Coli au point 21– Période de 2008 à 2013

Figure 48: Moyenne E.Coli au point 22– Période de 2008 à 2013

Figure 49: Moyenne E.Coli au point 23– Période de 2008 à 2013

Figure 50: Moyenne E.Coli au point 24– Période de 2008 à 2013

Figure 51: Moyenne E.Coli au point 25– Période de 2008 à 2013

Les résultats des analyses de la qualité des eaux de baignade réalisées de 2008 à 2012 par le SIPRES sont fournis au travers des différents graphiques ci-dessous (Figure 43, Figure 44 ; Figure 45, Figure 46, Figure 47, Figure 48, Figure 49, Figure 50).

- o Point 21 : 6 dépassements dont 2 dépassements en 2011 (février et août), 2 dépassements en 2012 (avril et août 2012) et 2 dépassements en 2013 (avril et juin 2013)
- o Point 22 : 5 dépassements dont 1 dépassement en 2009, 1 dépassement en 2010 et 3 dépassements en 2012 (janvier et avril)
- o Point 23 : 6 dépassements dont 1 en 2008, 1 en 2009, 2 en 2010 (octobre, novembre) et 3 dépassements en 2012

De plus, nous pouvons noter qu'au niveau des prélèvements 22 et 23, les moyennes en concentration d'E.Coli en 2012 sont élevées et témoignent d'une qualité des eaux considérées comme médiocre. Les points 22 et 23 sont les plus proches de l'exutoire du canal bétonné.

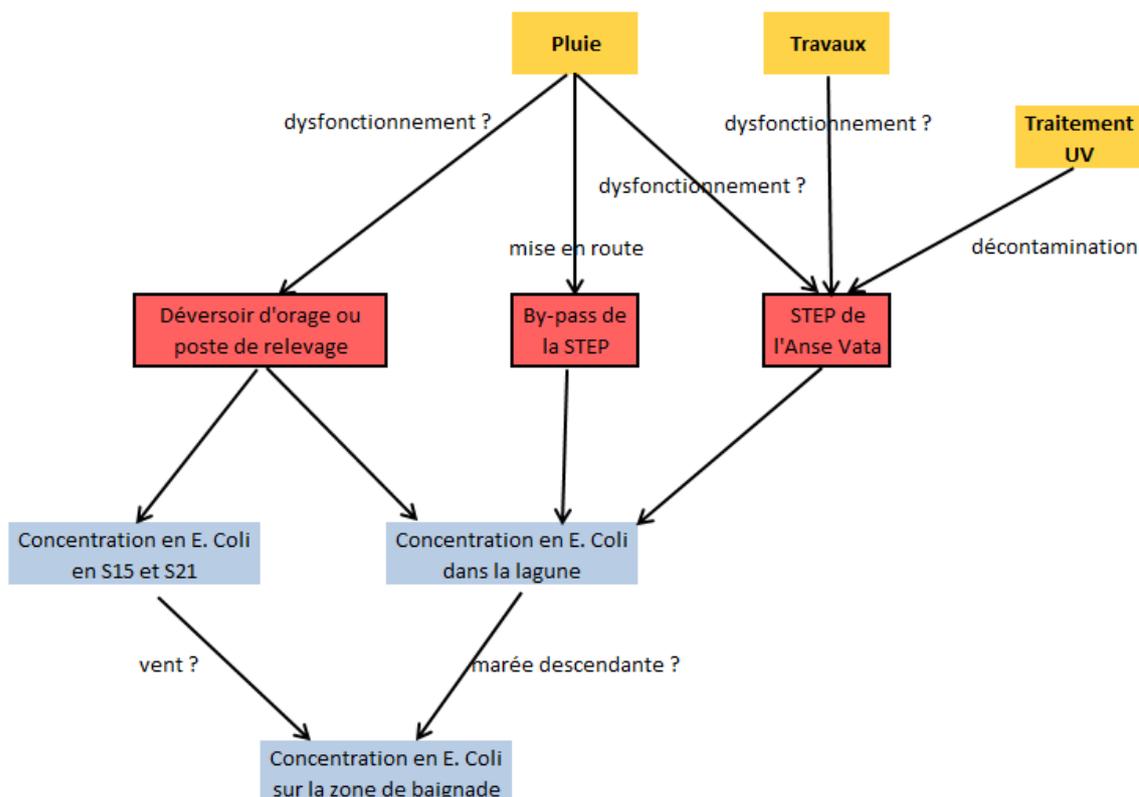
Figure 54 : Paramètres supposés impacter la concentration en E. Coli

L'analyse des données débutera donc par l'analyse de l'influence des variables structurantes définies dans les figures ci-dessous.

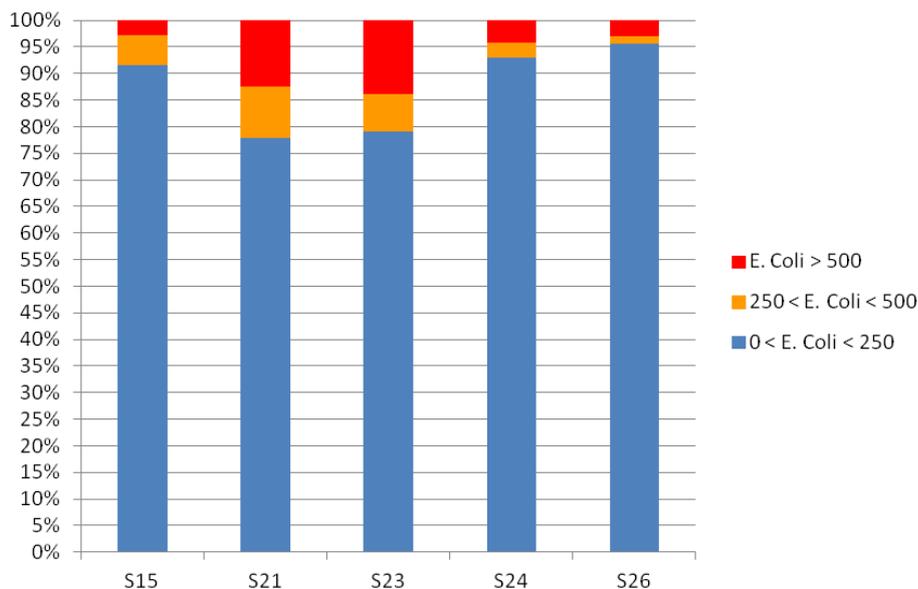
Figure 56 : Résultats des analyses bactériologiques pendant le suivi des plages

Les analyses ont également permis de mettre en évidence l'incidence de la pluie sur la qualité des eaux. La lagune, sous l'influence de plusieurs déversoirs d'orage ou postes de relevages, voit sa qualité d'eau significativement affectée lors d'épisodes pluvieux. Le point P9 est une source de pollution importante que nous avons suivie. Ces masses d'eau bactériologiquement impropres à la baignade semblent peu affecter le milieu récepteur, probablement du fait d'un effet combiné de l'abattement de la lagune et de la dilution qui s'opère en milieu ouvert. Ce constat est toutefois à relativiser puisque le point S21 sous influence d'un déversoir d'orage est significativement affecté par la pluie.

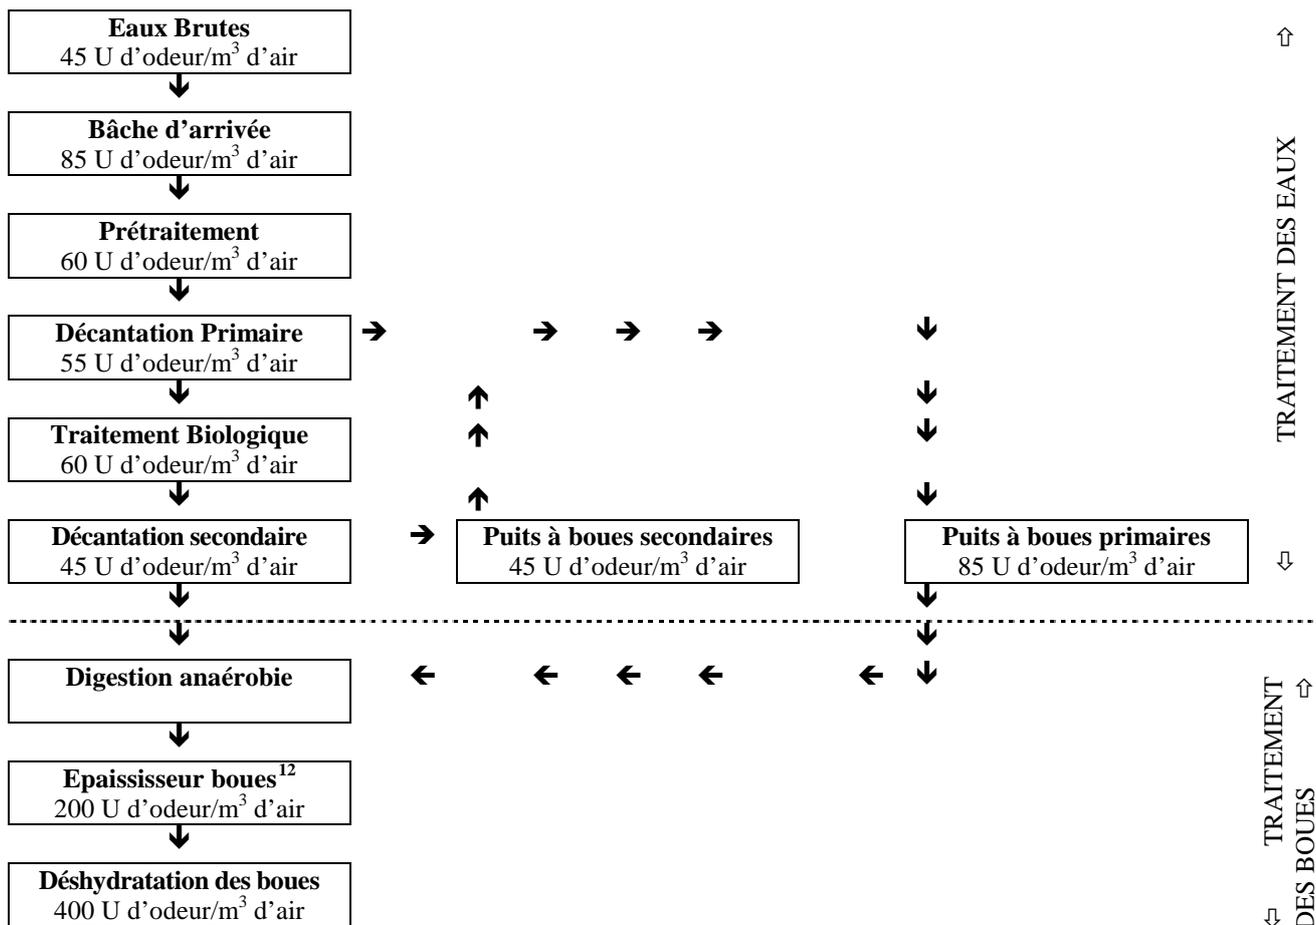
Tableau 33 : Intensité odorante moyenne en unité d'odeur/m³ par étape de traitement¹¹

D'après ce tableau, il apparaît que le traitement des boues est la source majeure de nuisances olfactives. Dans certains cas particuliers, le niveau odorant peut atteindre des valeurs très élevées (Frechen, 1987), par exemple :

- local de déshydratation, filtre à bande en marche : 3 330 à 95 500 UOS/m³ ;
- épaisseur à boues conditionnées thermiquement : 71 000 UOS/m³ ;
- matière de vidange : 530 à 39 000 UOS/m³.

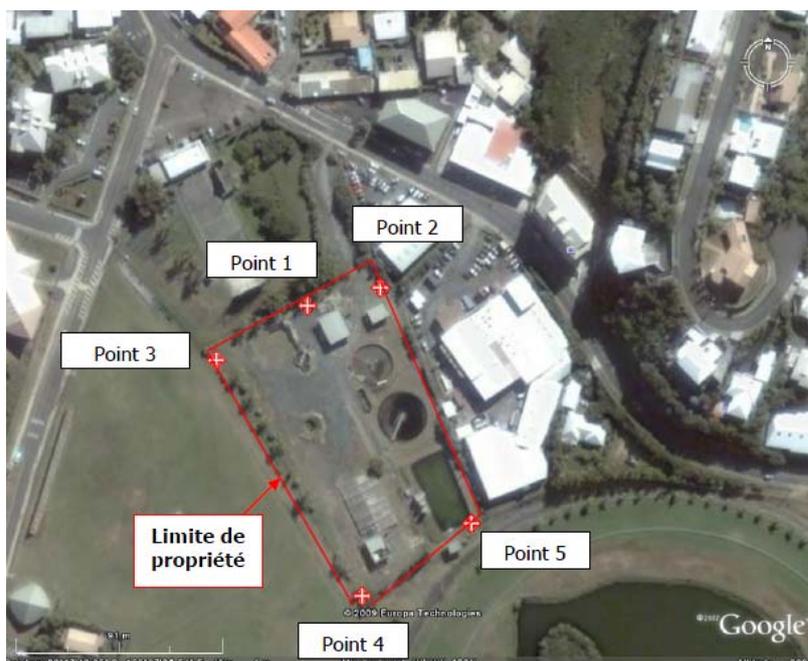
Figure 57 : Localisation des points de mesure acoustiques – source : CAPSE

PERIODE	Point de mesure	Bruit résiduel mesuré en 1999 dB(A)	Bruit ambiant en dB(A) en limite de propriété	Bruit ambiant à ne pas dépasser en limite de propriété dB(A)
Diurne	Point 1	-	53,2	70
	Point 2	55	55,9	
	Point 3	51	49,9	
	Point 4	52	48,9	
	Point 5	50	57,8	
Nocturne	Point 1	-	49,9	60
	Point 2	-	43,5	
	Point 3	-	47,3	
	Point 4	-	41,8	
	Point 5	-	44,9

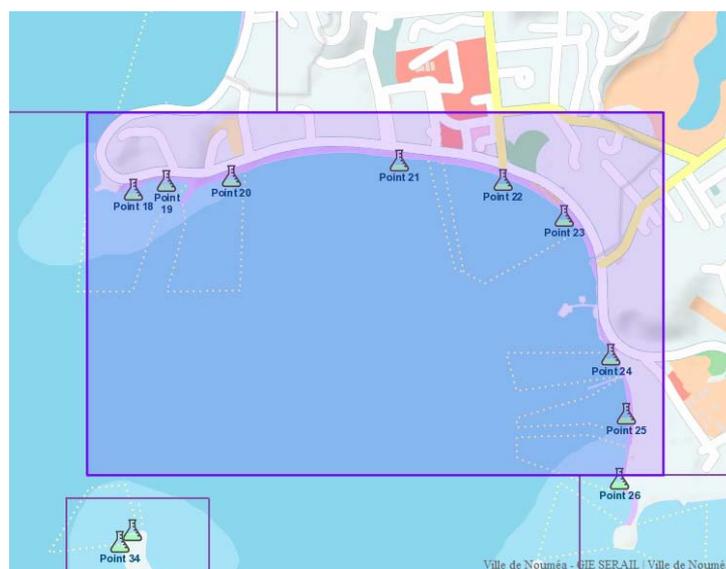
Figure 58 : localisation des points de mesure réalisée par le SIPRES

Des mesures ont été effectuées par le SIPRES entre 2008 et 2013 au niveau de la baie de l'Anse-Vata.

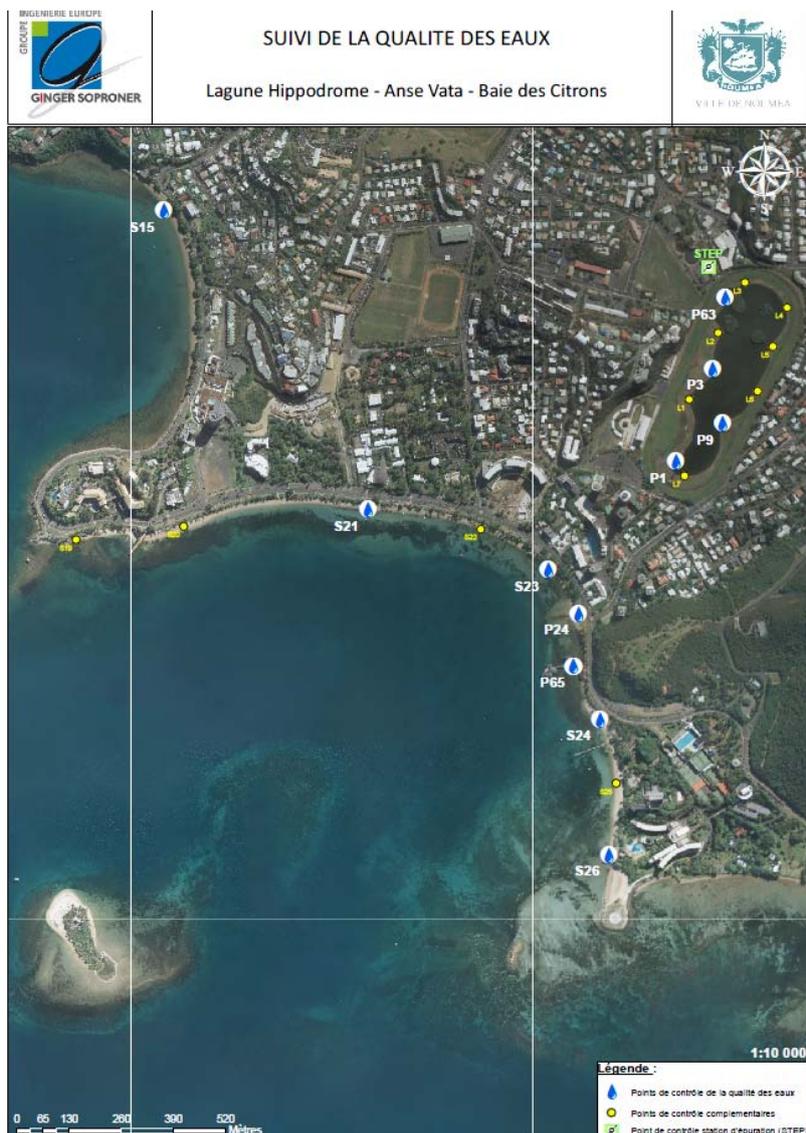
Figure 59 : Plan de localisation des points de mesure – étude SOPRONER

En 2012, des travaux ont été réalisés et ont nécessité l'arrêt d'une des filières de la STEP. Du fait du risque de pollutions associées à l'arrêt d'une des deux filières, la mairie de Nouméa a mandaté l'entreprise GINGER-SOPRONER afin de réaliser un suivi de la qualité des eaux avant, pendant et après les travaux qui ont eu lieu.

Le travail réalisé a permis de montrer que les travaux de la STEP ont induit une légère évolution de la qualité bactériologique du rejet qui reste toutefois faible et non significative. La lagune présente un niveau moyen de contamination en E. Coli élevé et proche de celui observé en P9 qui est une source de pollution bactériologique importante. La sortie de la lagune (P24) montre que celle-ci répond de façon significative aux pollutions tout en assurant un abattement significatif. Généralement, l'effet de dilution qui s'opère lors de l'arrivée de ces eaux sur les baies permet un abattement qui assure un niveau de pollution bactériologique compatible avec la baignade. Cela n'est toutefois pas systématique si l'on en croit le profil des eaux du point S23, sous le vent du rejet, où des concentrations élevées ont été relevées ponctuellement, induisant une eau qualifiée de qualité insuffisante.

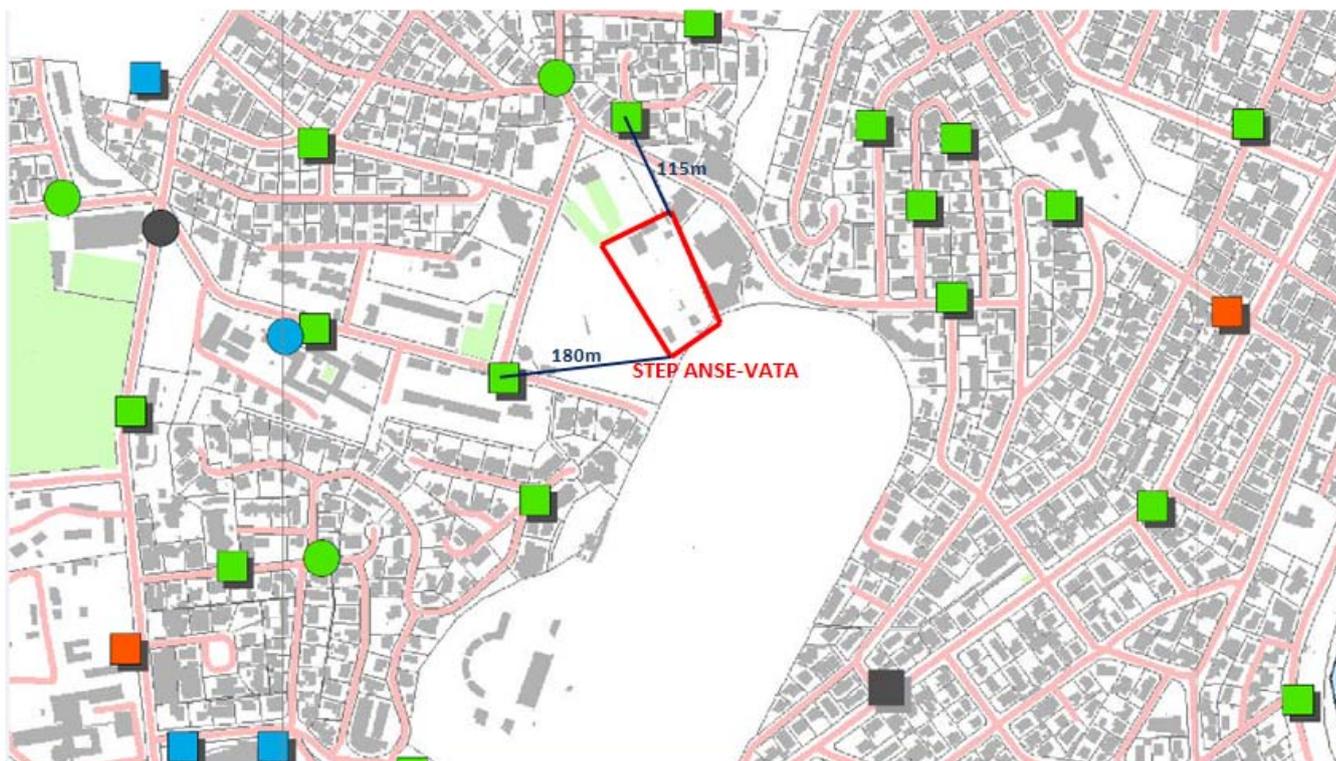
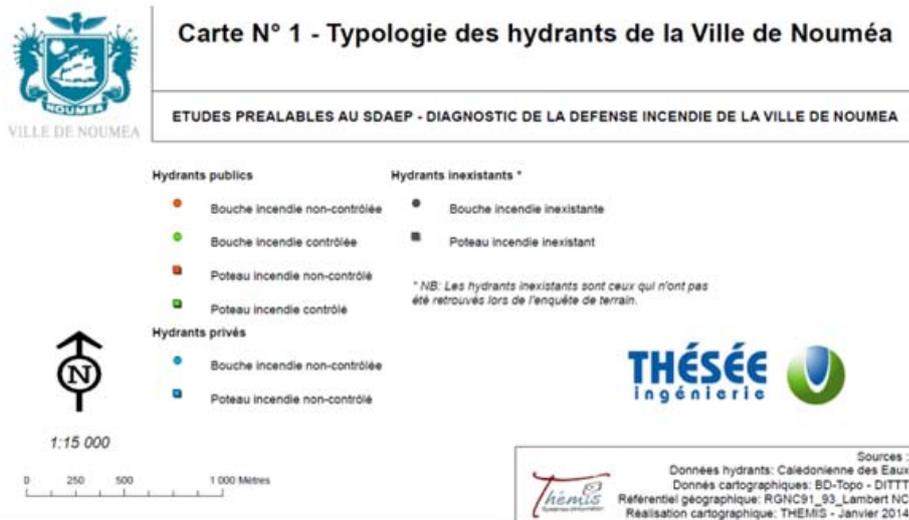
Figure 7 : Localisation des poteaux incendie autour de la STEP d'Anse-Vata

L'emplacement du poteau incendie le plus proche de l'installation est à environ 115 m de l'entrée de la STEP d'Anse-Vata. On note également la présence d'un autre poteau incendie situé à environ 180 au Sud Ouest de l'installation.

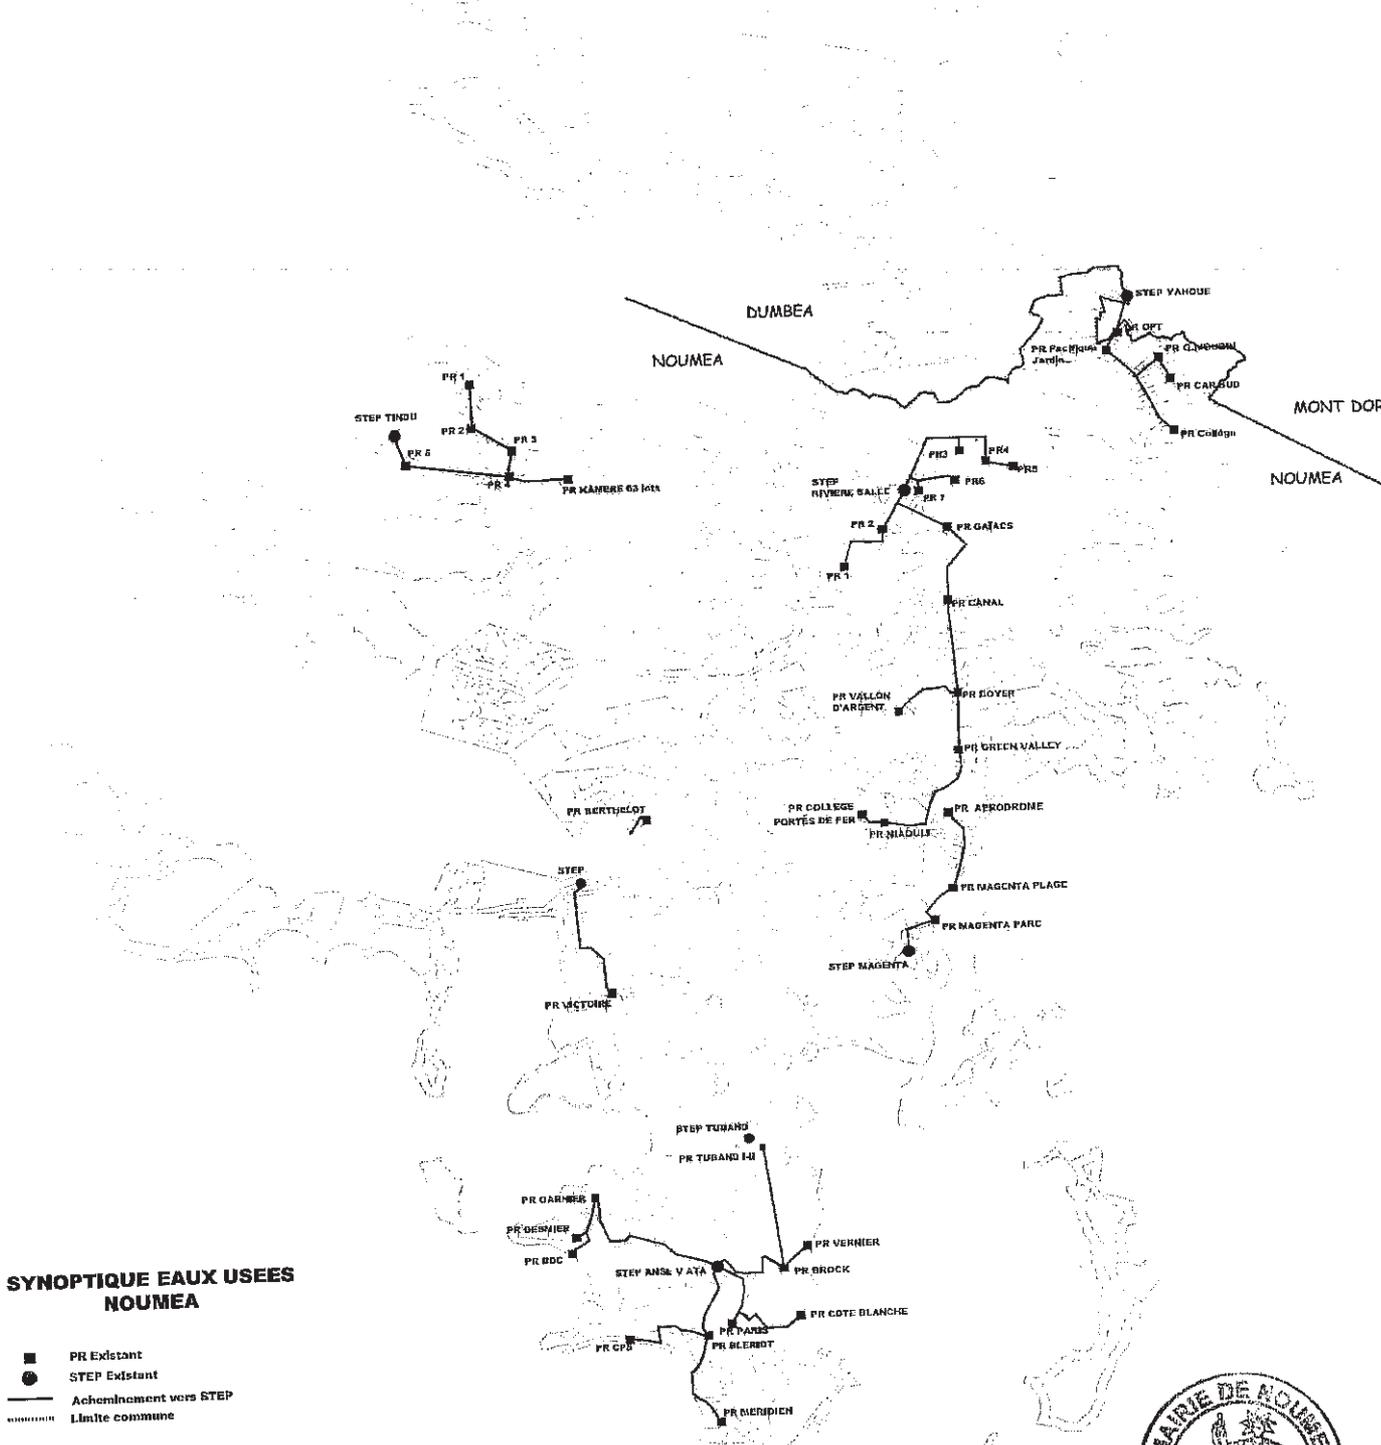
**SYNOPTIQUE EAUX USEES
NOUMEA**

- PR Existant
- STEP Existant
- Acheminement vers STEP
- - - - - Limite commune
