**Dossier de demande d'autorisation d'exploiter
la Station d'Épuration de l'Anse Vata**

Rapport définitif – indice 3

Installations, Procédés et Fonctionnement

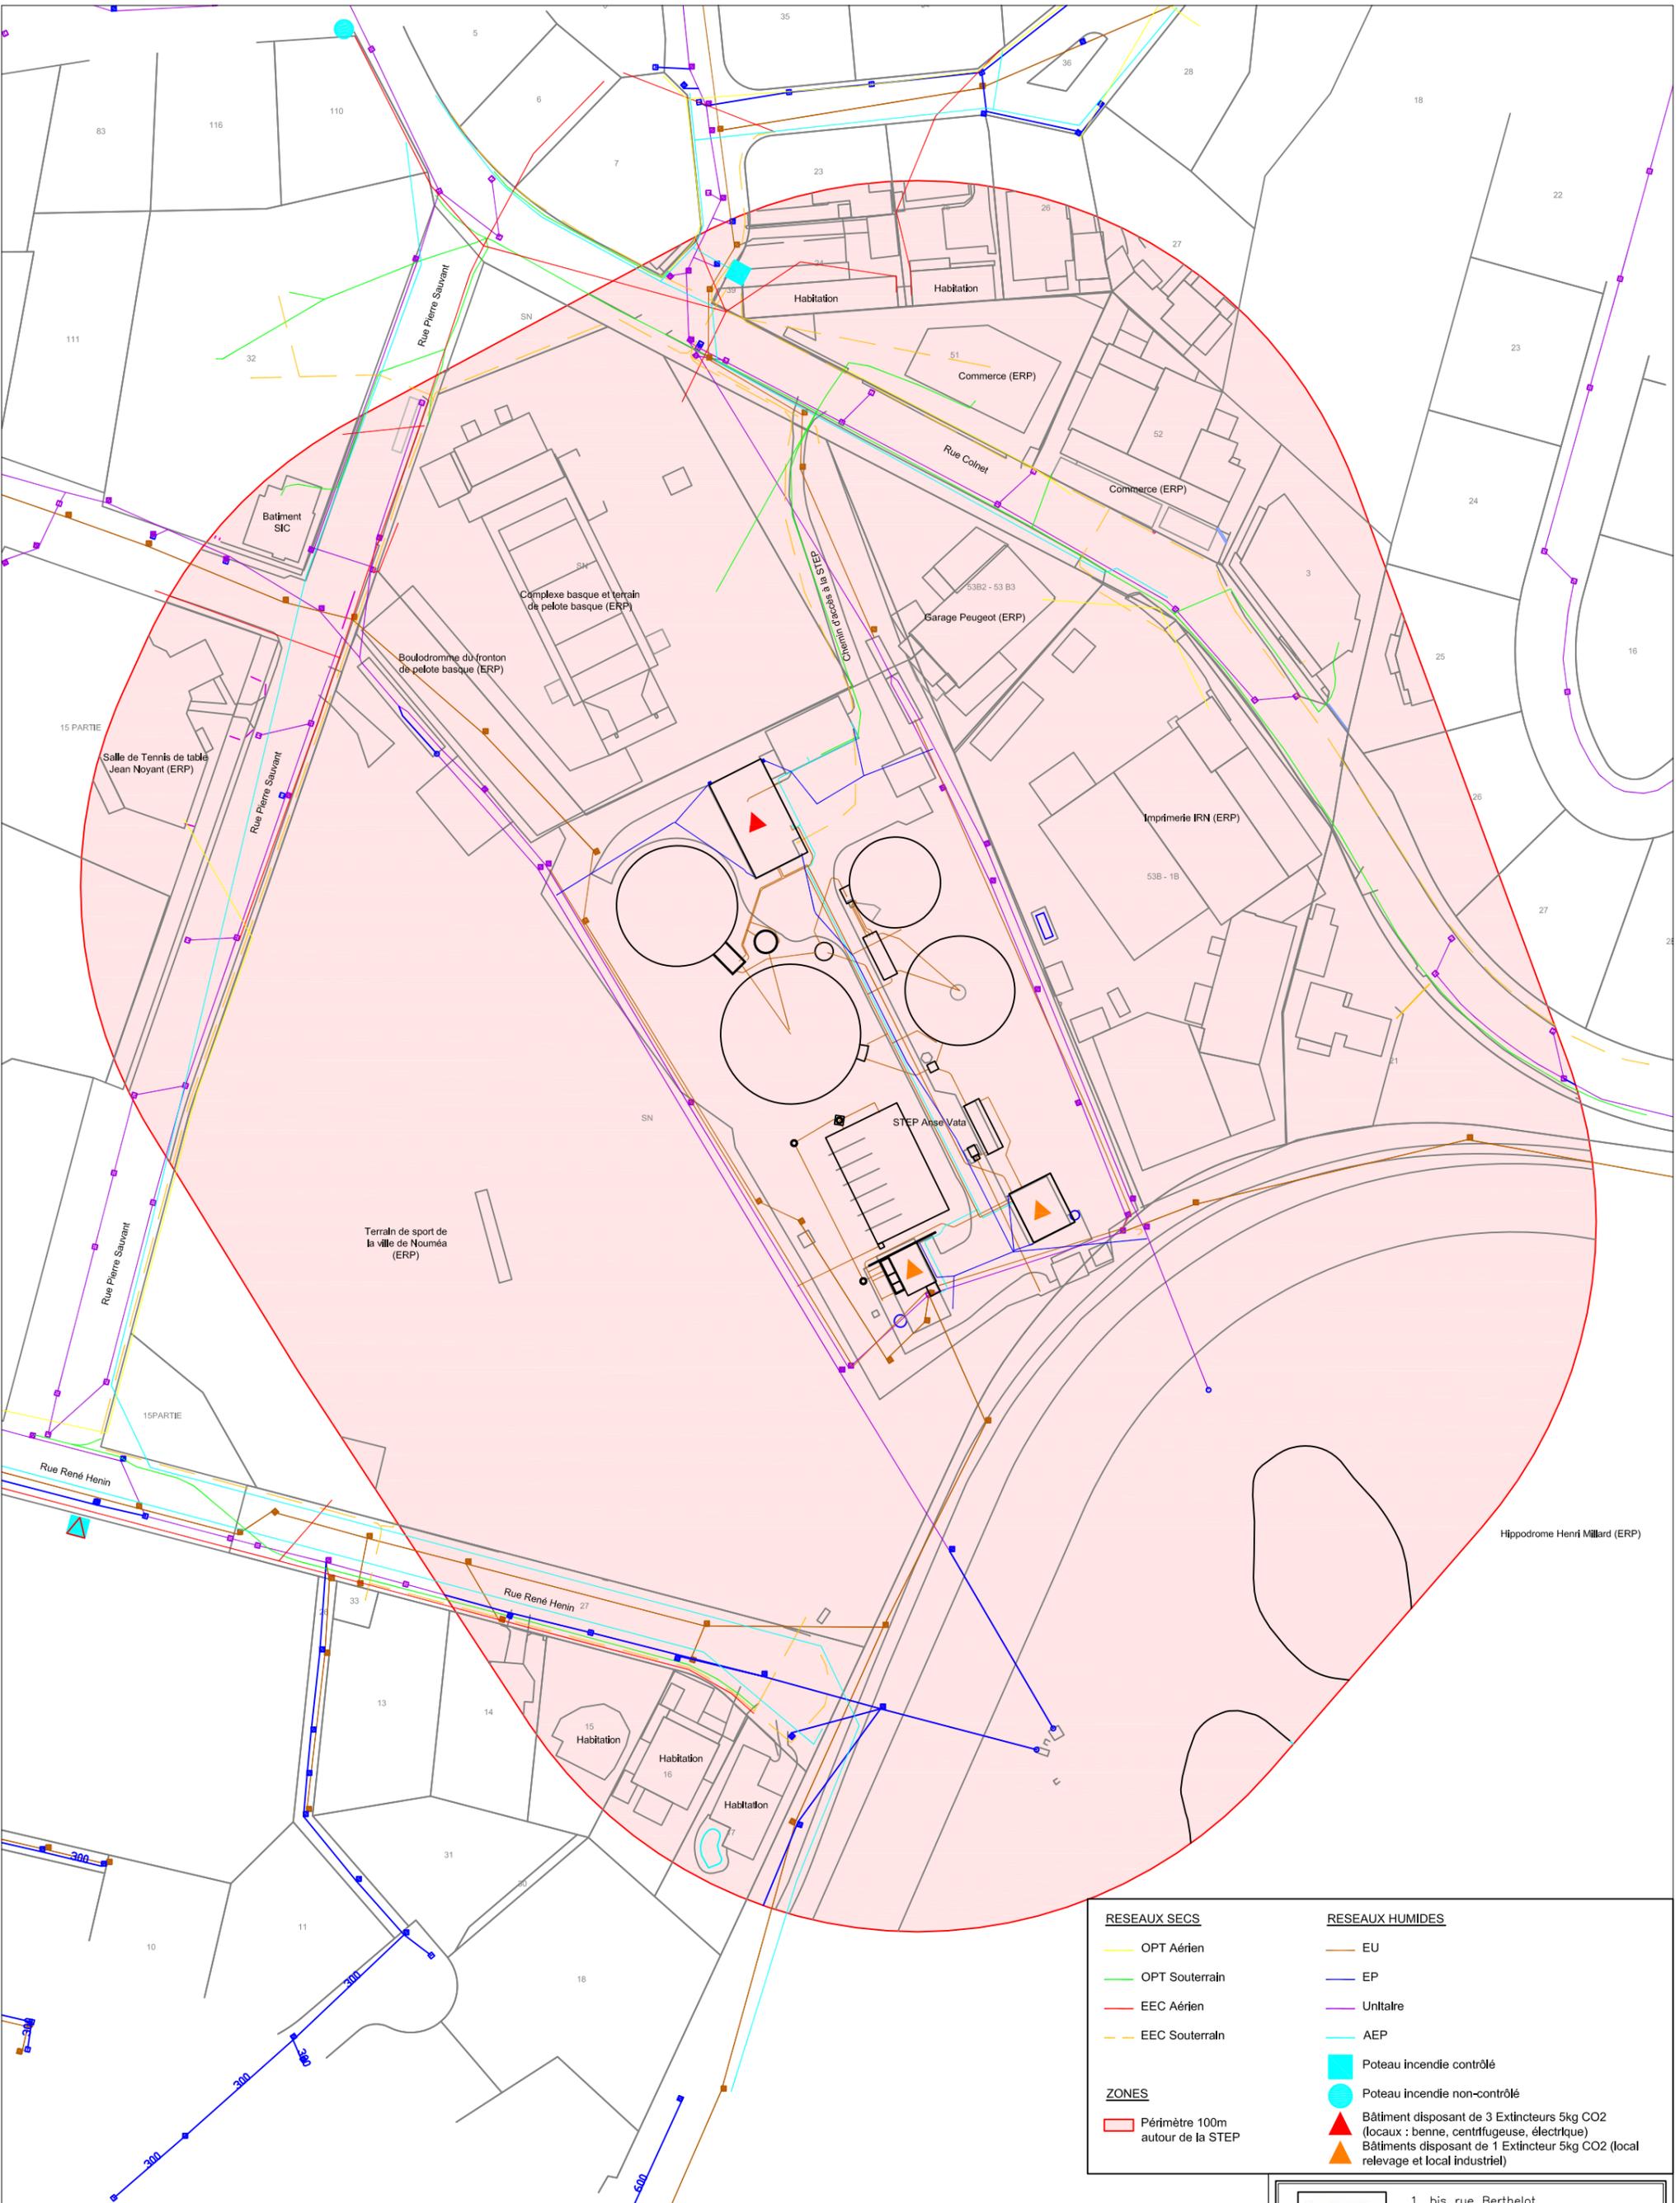
Fichier source :
 DOSSIER-ICPE-STEP-ANSE-VATA
Date : 12-11-13
N° : PLAN-REGLEMENTAIRE-100M
Echelle : 1/1250 **Dessinateur :** CJE

RESEAUX SECS	RESEAUX HUMIDES
— OPT Aérien	— EU
— OPT Souterrain	— EP
— EEC Aérien	— Unitaire
— EEC Souterrain	— AEP
ZONES	■ Poteau incendie contrôlé
■ Périmètre 100m autour de la STEP	● Poteau incendie non-contrôlé
	▲ Bâtiment disposant de 3 Extincteurs 5kg CO2 (locaux : benne, centrifugeuse, électrique)
	▲ Bâtiments disposant de 1 Extincteur 5kg CO2 (local relevage et local industriel)

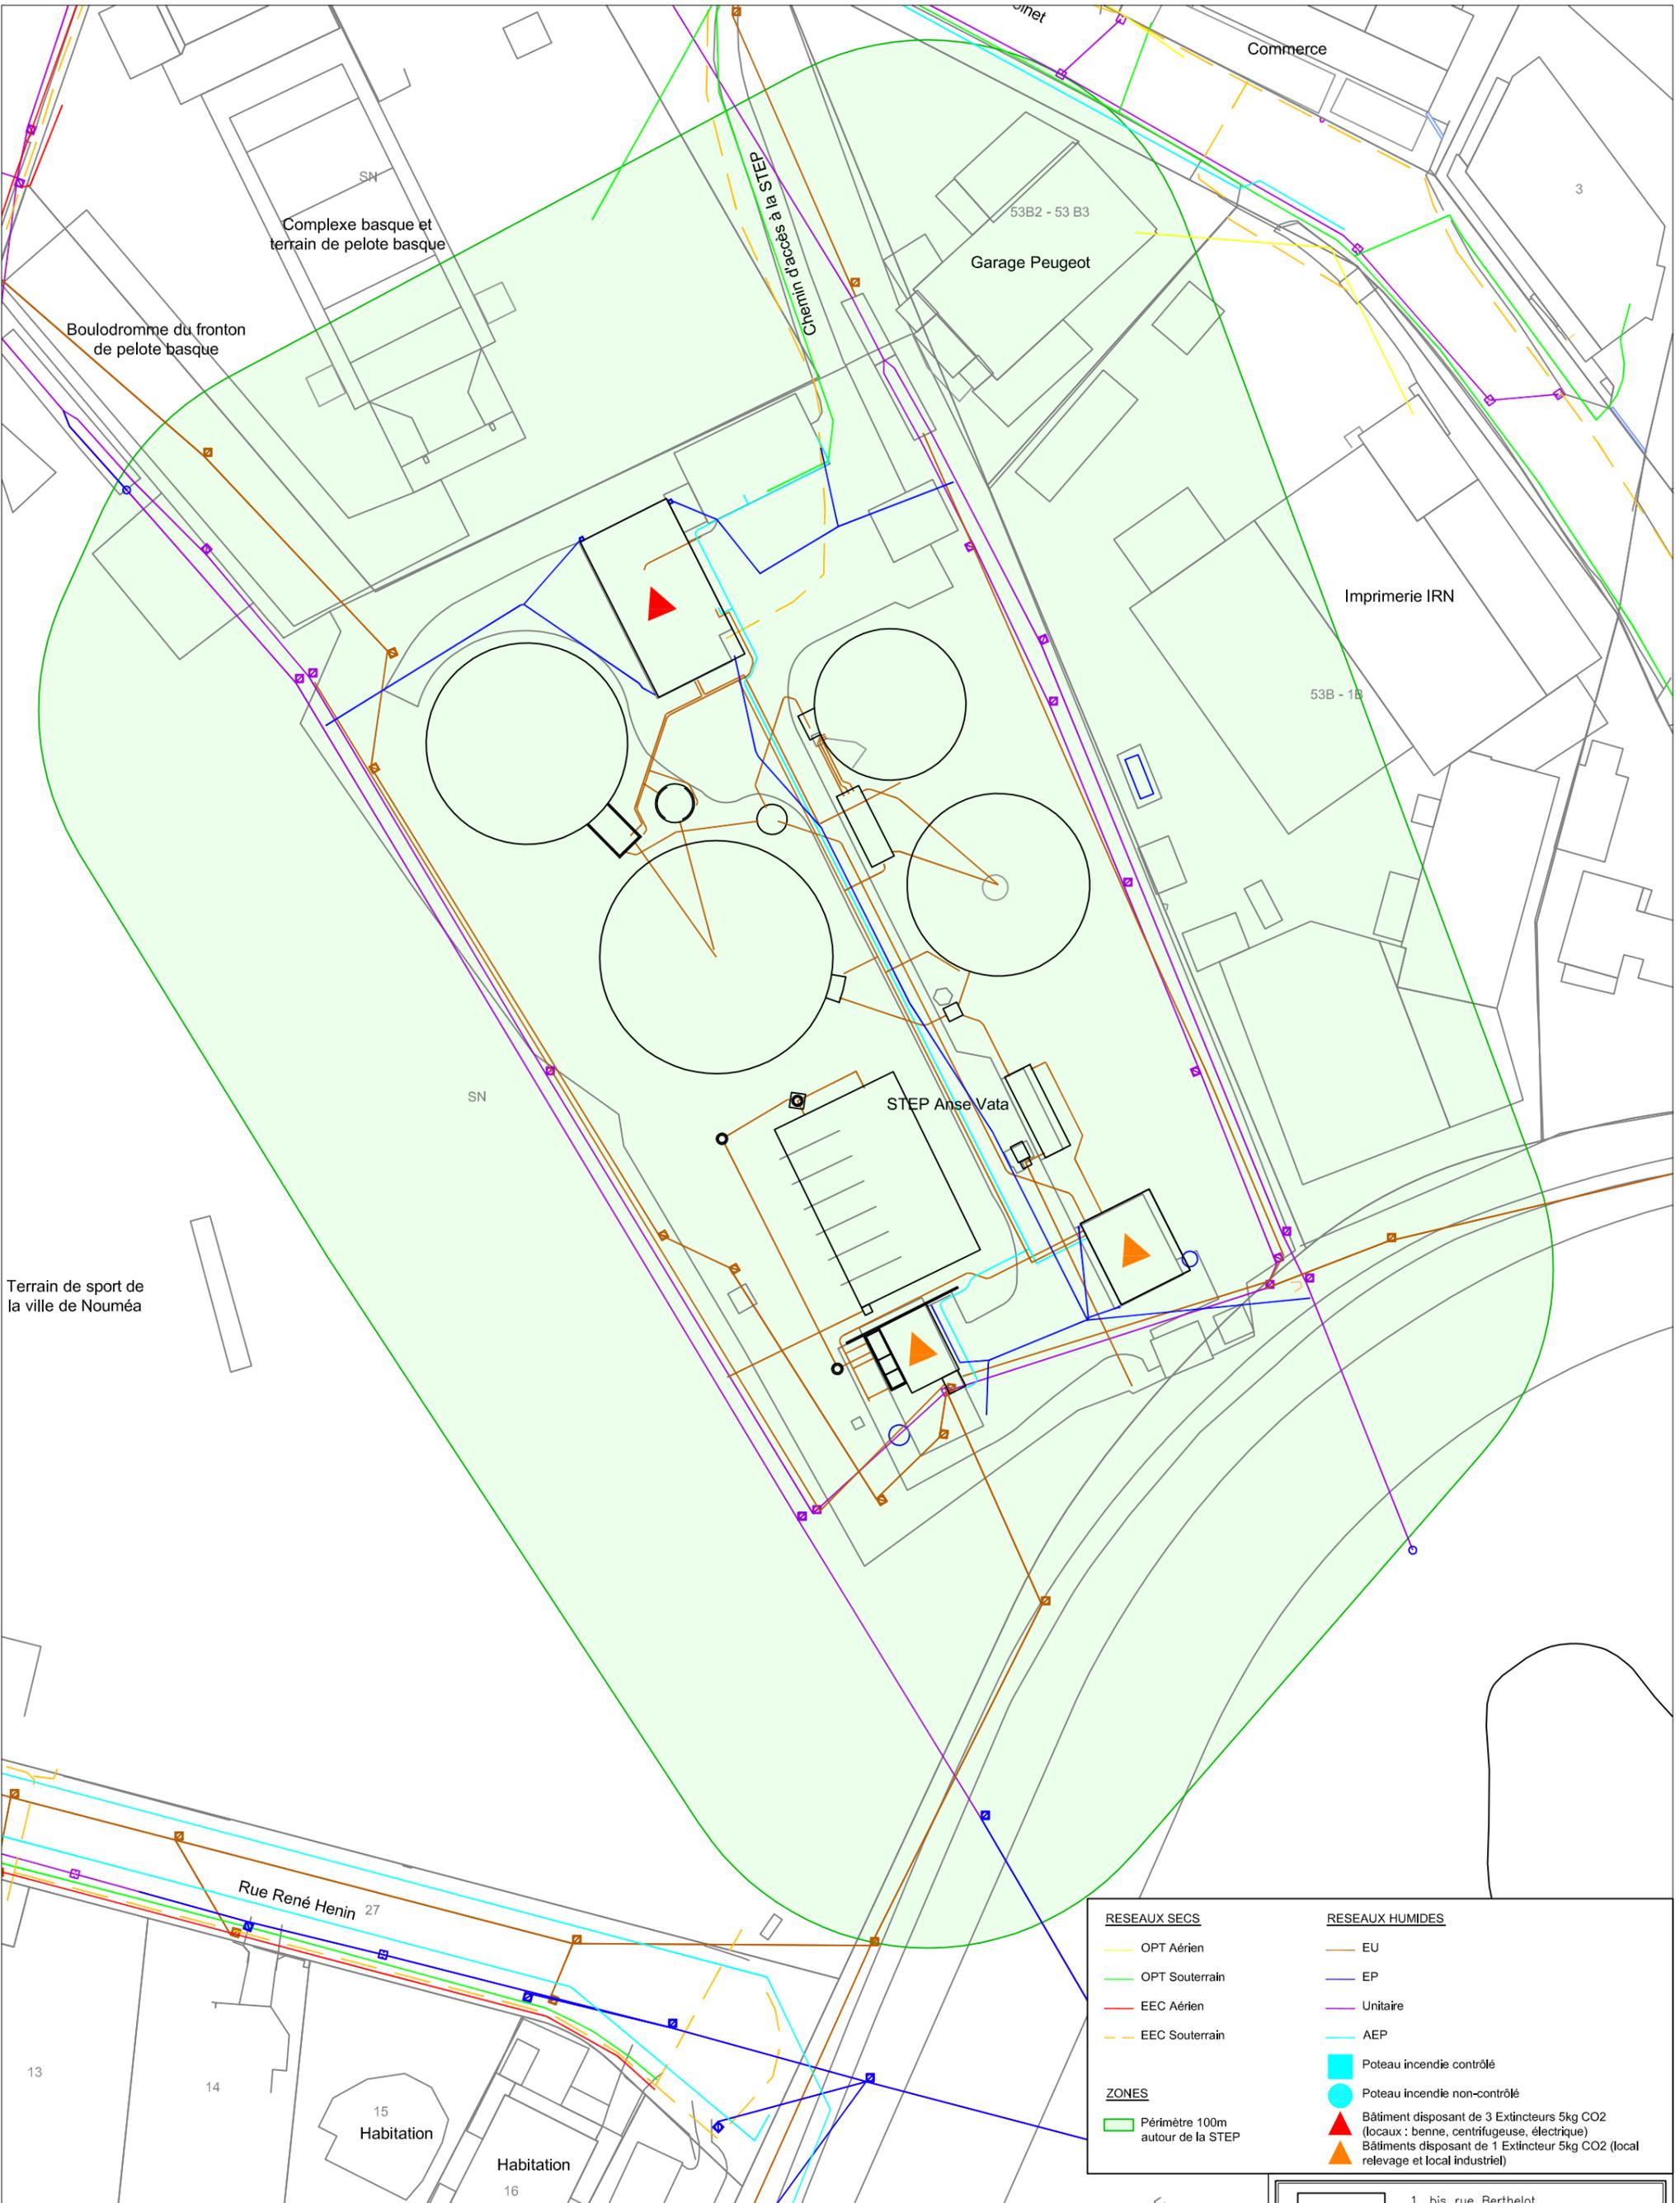
Fichier source :
 DOSSIER-ICPE-STEP-ANSE-VATA
Date : 12-11-13
N° : PLAN-REGLEMENTAIRE-35M
Echelle : 1/750 **Dessinateur :** CJE

RESEAUX SECS	RESEAUX HUMIDES
— OPT Aérien	— EU
— OPT Souterrain	— EP
— EEC Aérien	— Unitaire
— EEC Souterrain	— AEP
ZONES	■ Poteau incendie contrôlé
■ Périmètre 100m autour de la STEP	● Poteau incendie non-contrôlé
	▲ Bâtiment disposant de 3 Extincteurs 5kg CO2 (locaux : benne, centrifugeuse, électrique)
	▲ Bâtiments disposant de 1 Extincteur 5kg CO2 (local relevage et local industriel)

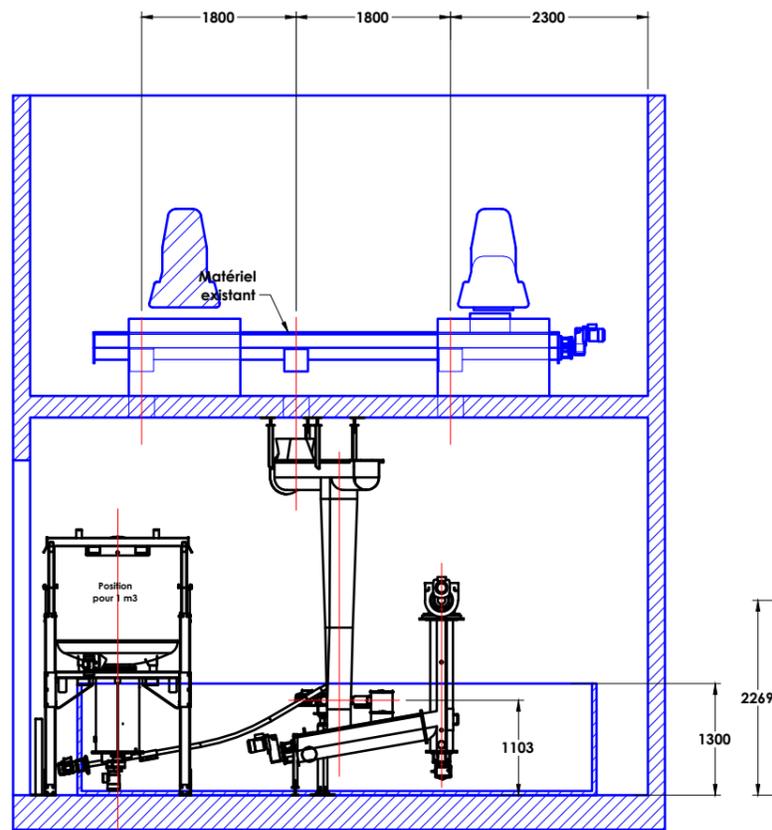
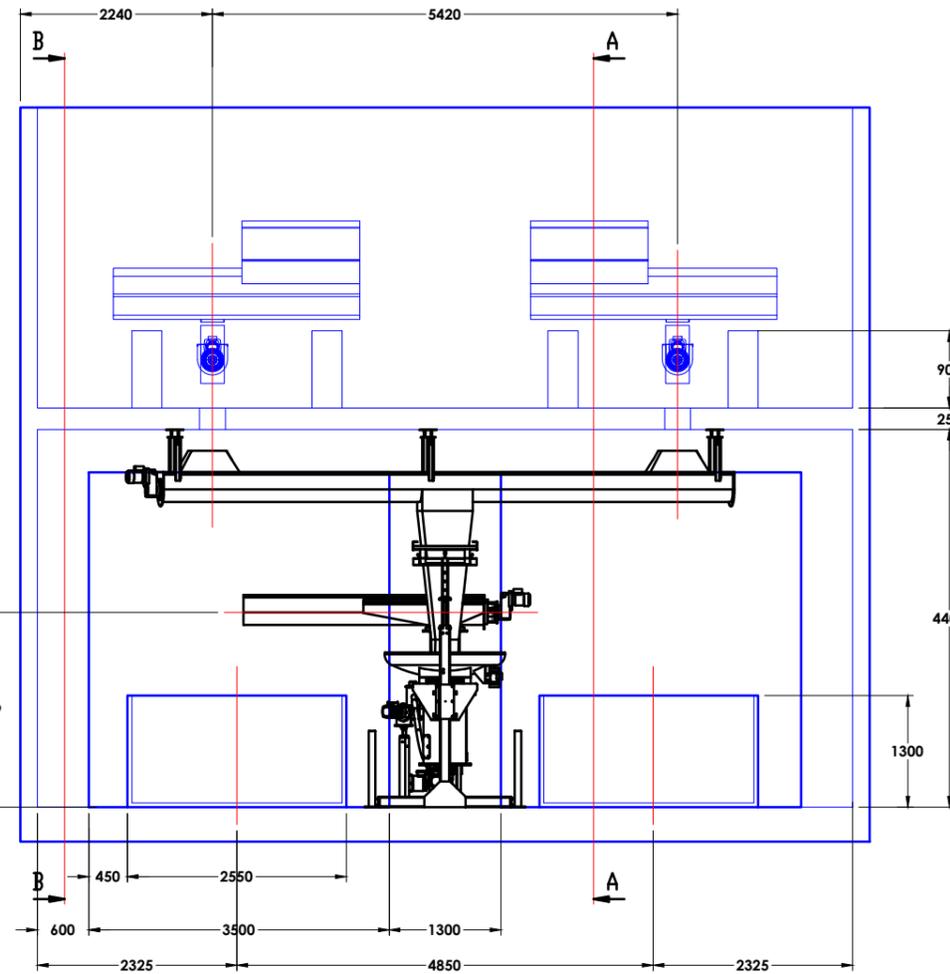
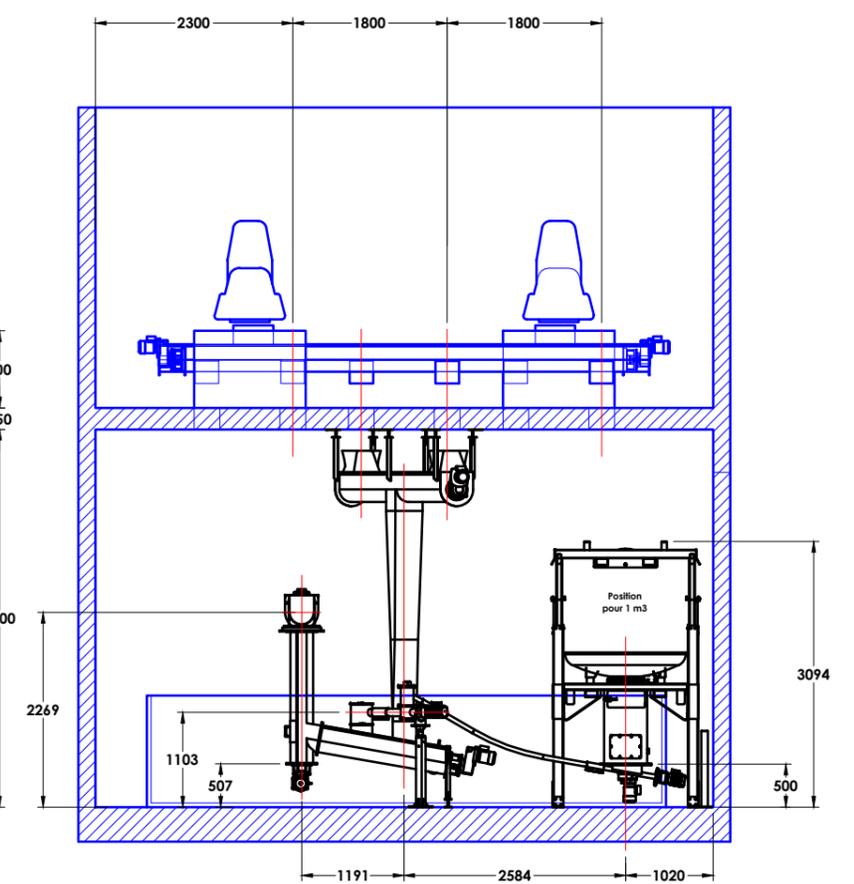
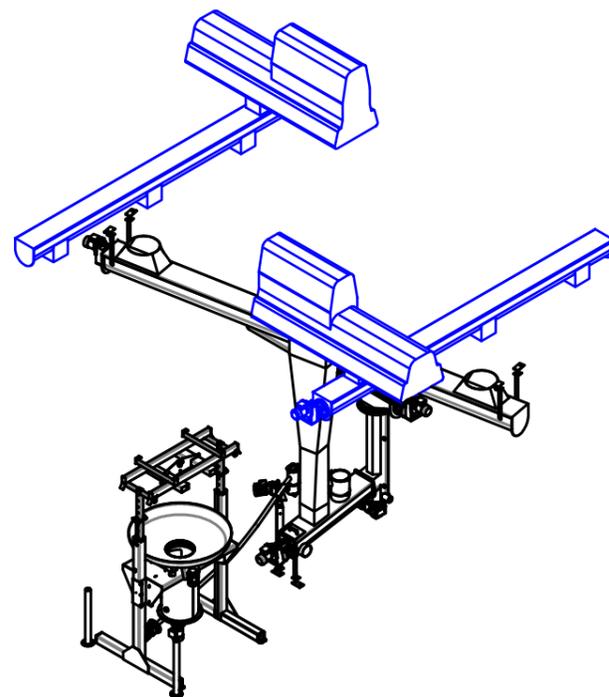
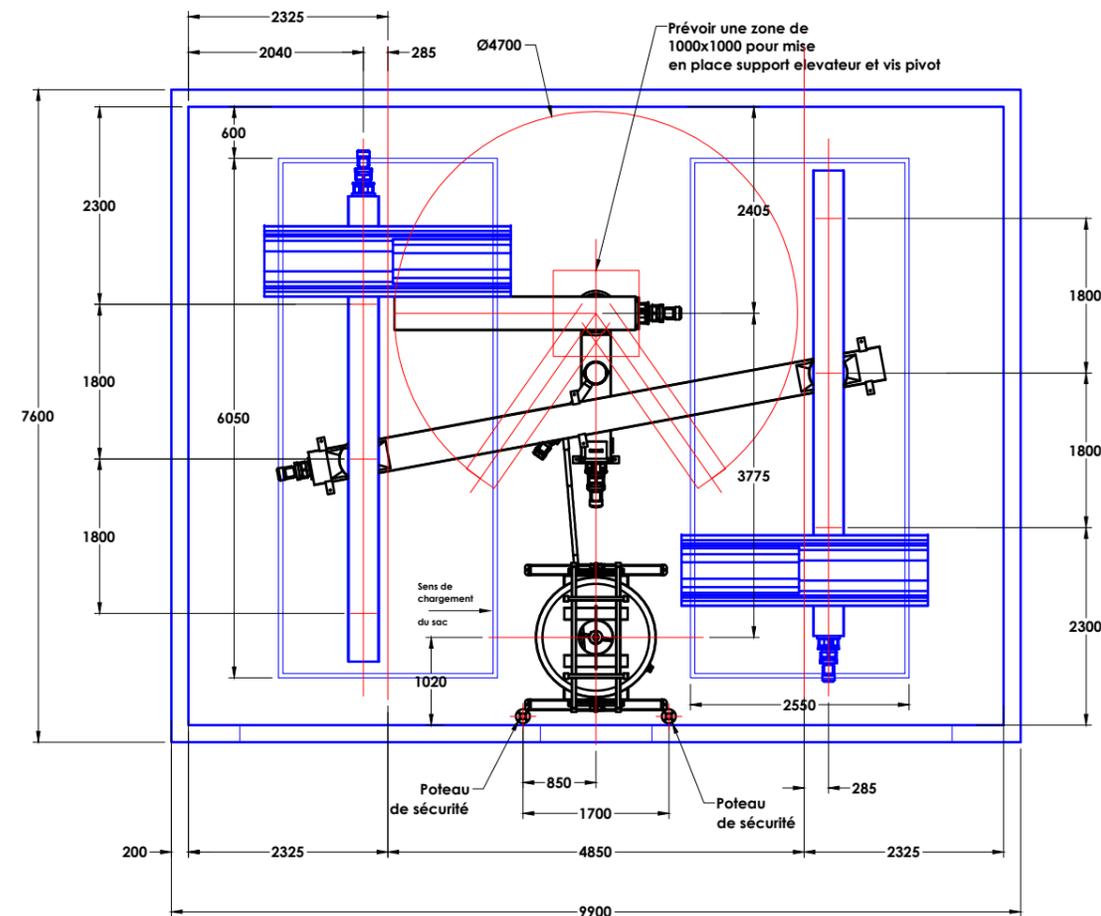
Plan –Chaulage

COUPE A-A
ECHELLE 1 : 30

COUPE B-B
ECHELLE 1 : 30

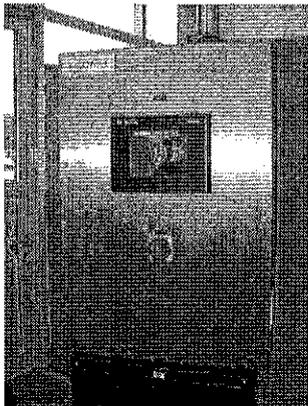
Armoire électrique de puissance et son afficheur de texte

Nom		Centre de distribution de Puissance (PDC)
Type d'armoire électrique		Distribution de puissance
Alimentation électrique	Volts	3P+N x 400
Fréquence	Hz	50/60
Nombre d'armoire électrique		1
Dimensions	mm	800x400x1200
Classe de protection	IP	55
Distance entre canal UV et armoire électrique	m	50 maxi
Distance entre canal UV et armoire électrique pour ce projet	m	25
Temperature maxi	°C	40

Armoire électrique alimentant 8 modules UV

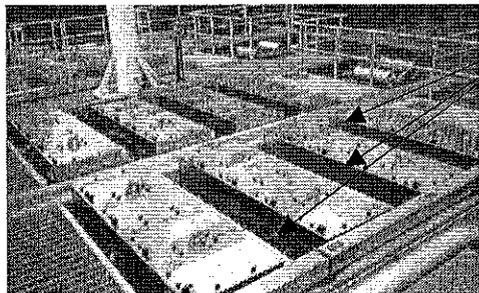
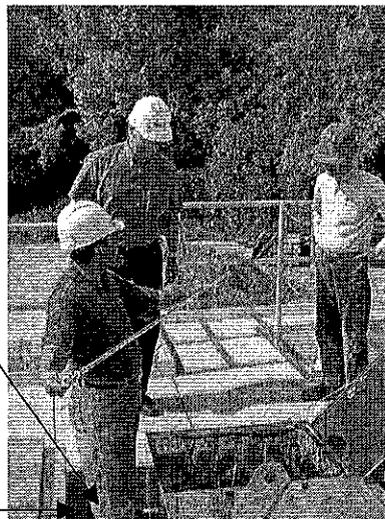
Plaques écrans de protection UV

Sur cette photo, le technicien est debout sur les plaques écrans de protection UV.

- Les plaques écrans de protections sont en inox. La fonction de ces plaques écrans est d'arrêter le rayonnement UV.
- La seconde fonction de ses plaques écrans de protection UV est de pouvoir supporter le poids d'une personne. L'exploitant peut intervenir sans danger sur le module.
- Ces plaques écrans sont positionnées avant et après chaque module UV.
- Les dimensions de chaque plaque sont 622X630X3 mm.

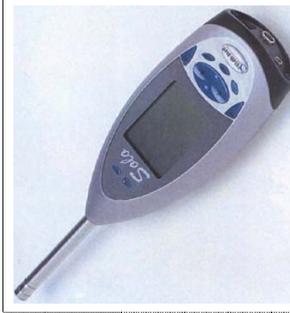
Marque	Expert de classe 1 intégrateur à mémoire	
Nature	01 dB-Stell modèle Cal 21	
Modèle	SOLO 01	
Numéro de série	11286

Le microphone est équipé d'une protection « tout temps » et est relié à un sonomètre intégrateur de classe 1. La chaîne de mesure (sonomètre + microphone) a été calibrée avant et après les mesures, sans qu'aucune dérive particulière n'ait été constatée.

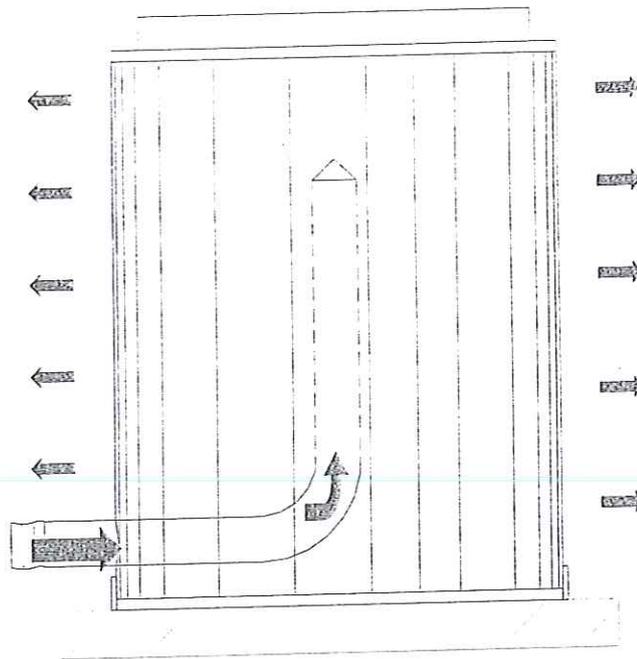
Calibrage avant mesure : 93,9

Le principe de la désodorisation est d'extraire l'air à traiter du local par un extracteur. Cet air transite ensuite dans une colonne en grillage percé, qui constitue l'âme du biofiltre. Entre l'âme et la structure en fibre de verre se trouve le matériau filtrant.

L'air à traiter se répartit radialement sur toute la hauteur du biofiltre, et est évacué par des ouvertures de 30 mm de diamètre situées sur toute la surface du biofiltre.

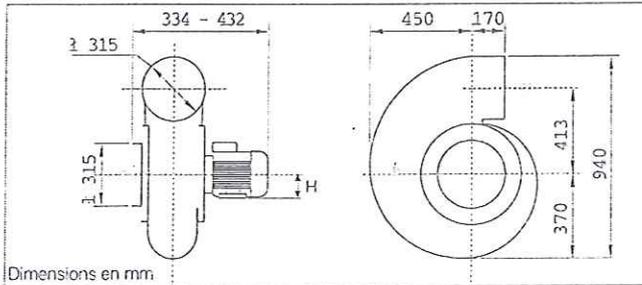
Dimensions en mm

Ventilateur centrifuge en polypropylène, conçu spécialement pour l'extraction de vapeurs et gaz corrosifs dans les laboratoires, l'industrie chimique et agroalimentaire, le traitement des eaux etc..

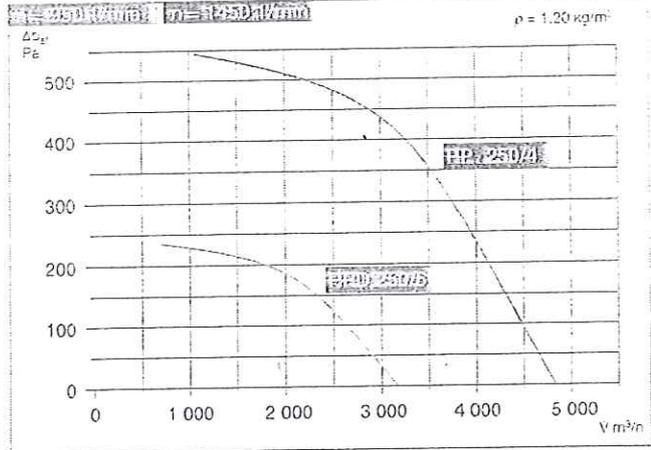
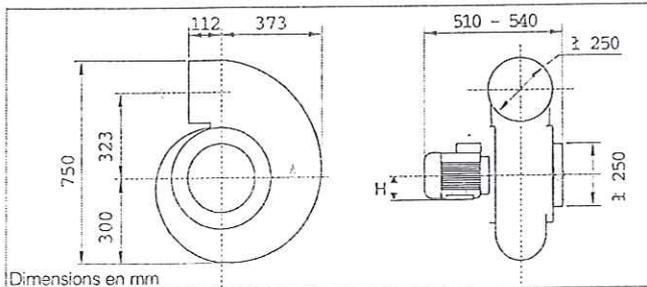
Ventilateur centrifuge en polypropylène, conçu spécialement pour l'extraction de vapeurs et gaz corrosifs dans les laboratoires, l'industrie chimique et agroalimentaire, le traitement des eaux etc..
