Note d'information

Curage du quai 5

SLN - Site de Doniambo

Avril 2018

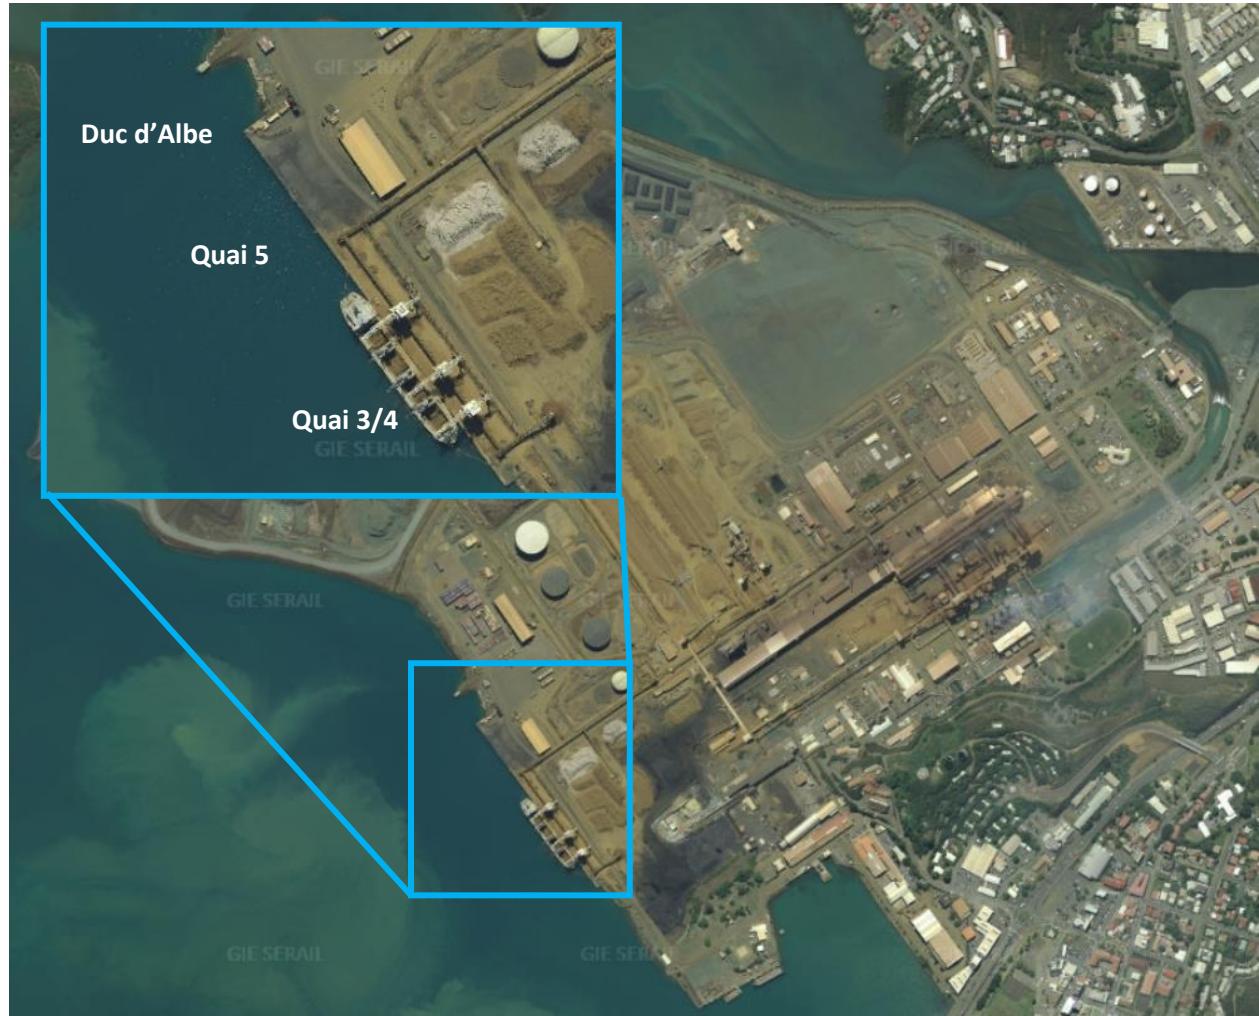
Localisation du quai poste 5 sur le site de l'usine de Doniambo

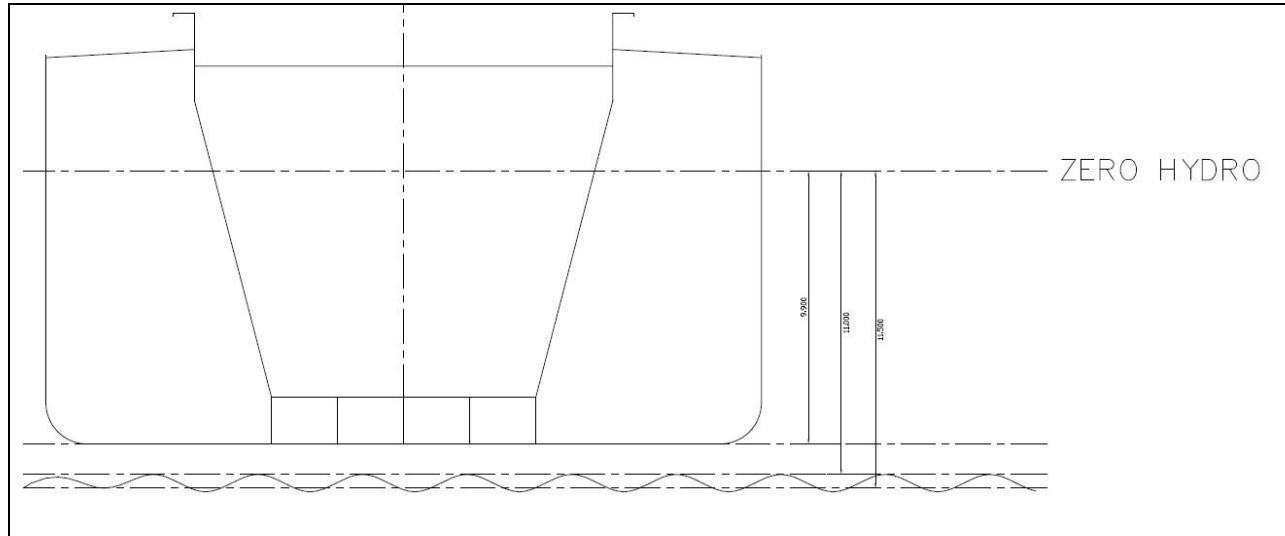
La configuration nominale du quai est illustrée par la figure ci-dessous avec :

- Un tirant d'eau sous quille de 9.90m ;
- Un pied de pilote de 1.00 m soit 11.00m au total ;
- Une sécurité supplémentaire de 0.50m pour garantir cette côte soit 11.50m au total.

Configuration nominale du quai

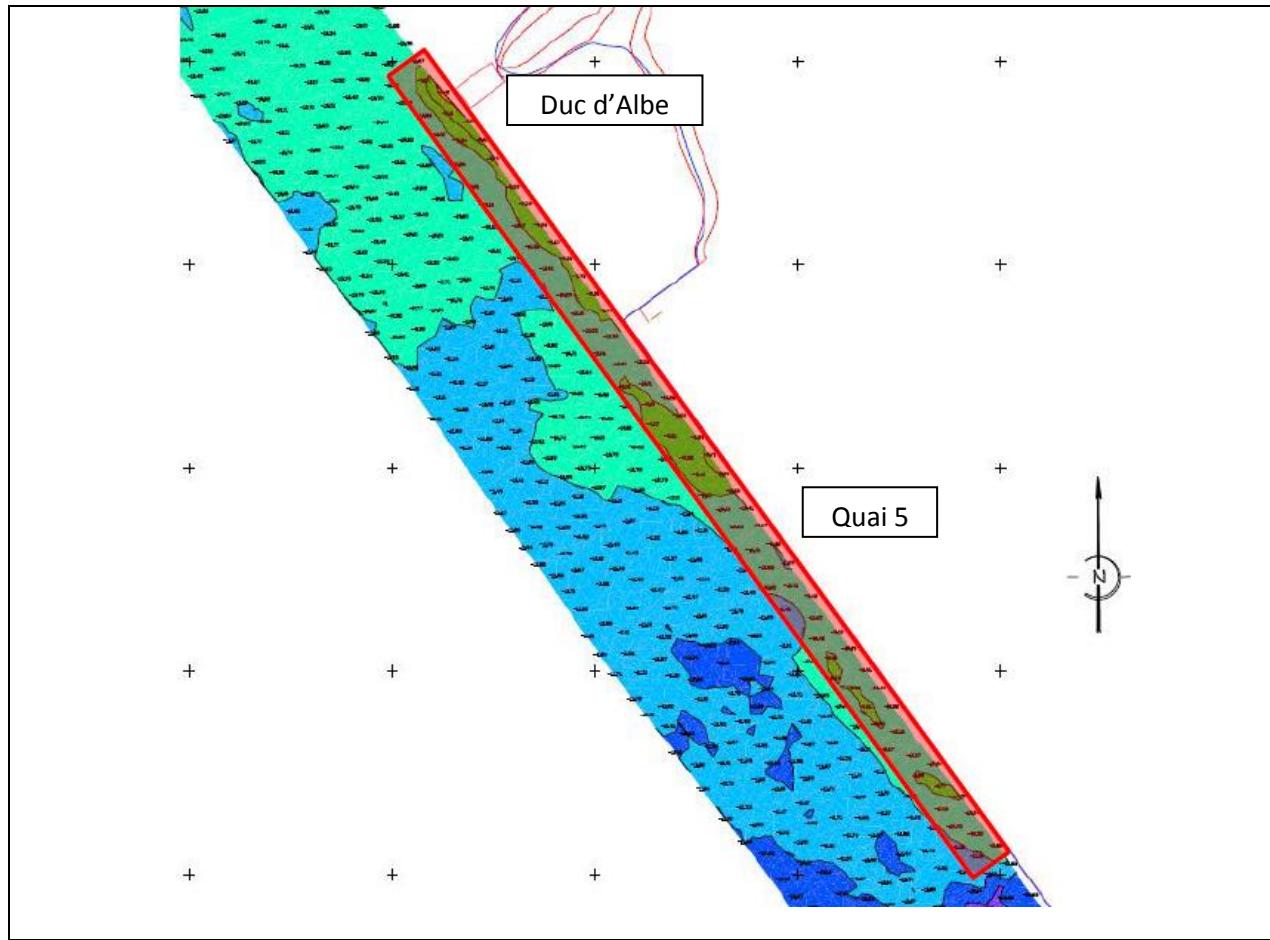
Les travaux concernent les hauts fonds localisés face au quai 5 et jusqu'au niveau du duc d'Albe (zone en encadrée en rouge sur la carte ci-dessous).

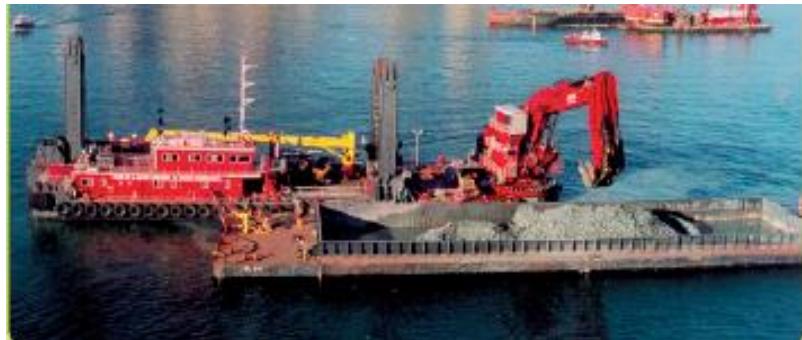
Le dragage sera réalisé à partir d'une barge équipée d'une pelle de 50 tonnes disposant d'un bras de 13 m de long. 2 chalands chargés à 200 m³ assureront le transport à quai des matériaux excavés. L'évacuation vers la zone de stockage sera ensuite assurée par une pelle à quai et des camions routiers.

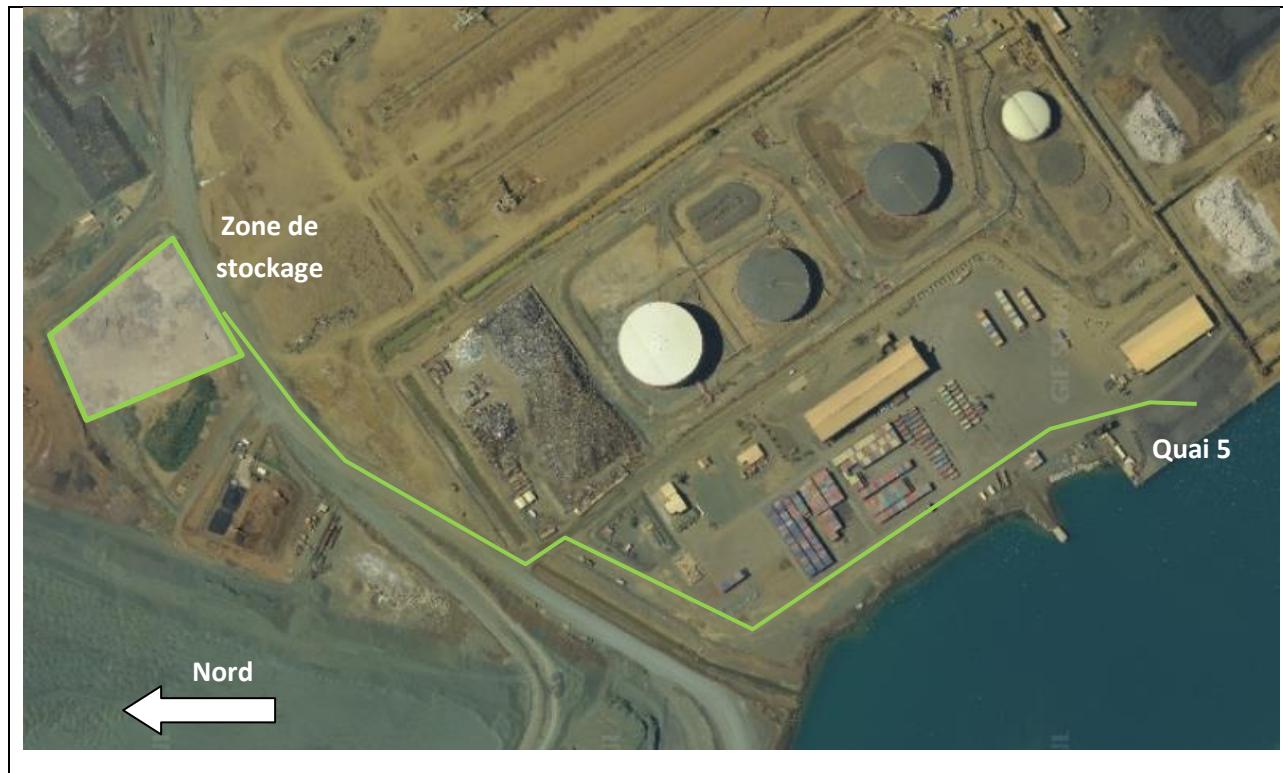
Les matériaux excavés seront évacués pour stockage en périphérie de la verre à scorie (cf. plan ci-dessous).

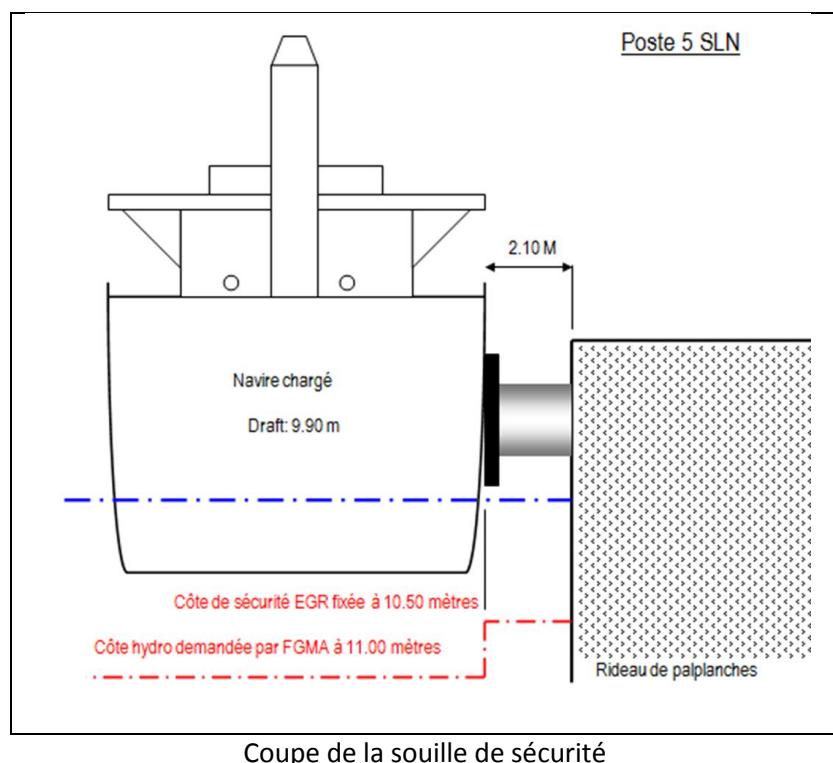
La réalisation des travaux de curage peut engendrer une déstabilisation du rideau de palplanches qui assure la stabilité du quai 5. La gestion de ce risque est assurée par la conservation d'une souille de sécurité à la côte 10,5m aux pieds du rideau de palplanches, sur une largeur d'environ 2,10m et sur les 165m de longueur du quai.

Le schéma ci-après illustre la configuration retenue pour la réalisation des travaux.
