RAPPORT D'ÉTUDE
N° DRA-08-85166-00650B

Influence des enseignements tirés d'accidents impliquant des stockages de GPL dans l'évolution des guides de bonnes pratiques à l'étranger

Programme Etude & Recherche DRA 71
Opération B1.1

Client : MEEDDAT/SEI/BARPI

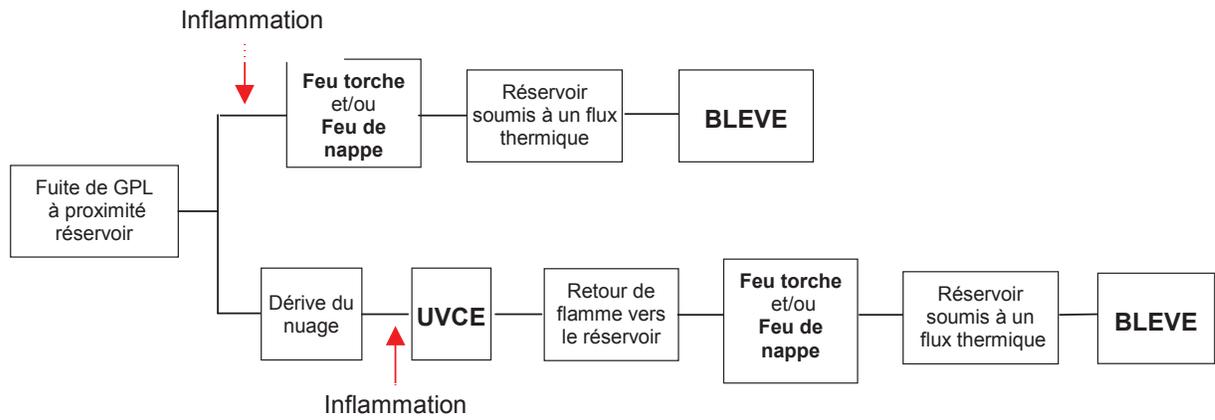
Figure 1 : Exemples de séquences accidentelles aboutissant à un BLEVE

La figure suivante présente 2 exemples de séquences accidentelles rencontrées dans l'accidentologie et aboutissant au BLEVE du réservoir.

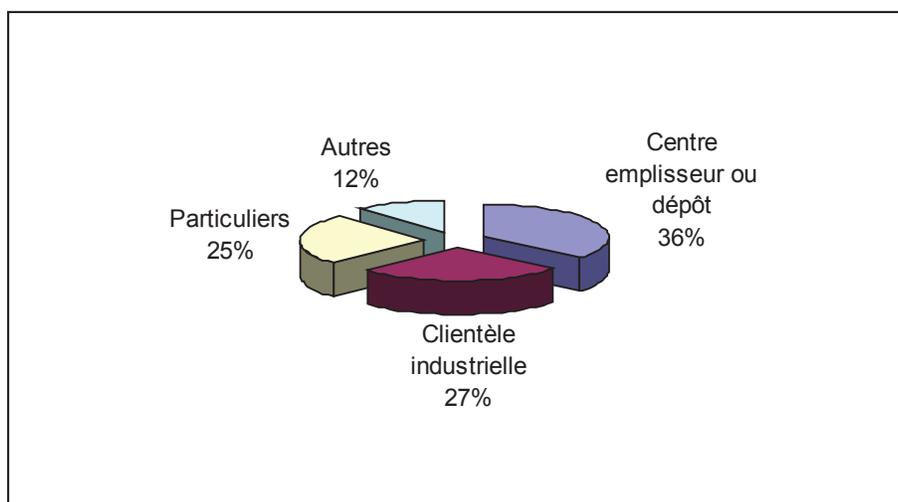
Figure a : Répartition des accidents selon leur lieu de survenance

Ces événements couvrent la période 1951 à 2005. Bien que l'échantillon soit plutôt réduit en nombre, il est possible de dégager des tendances. La répartition des accidents en fonction du lieu géographique de survenance est présentée ci-dessous.

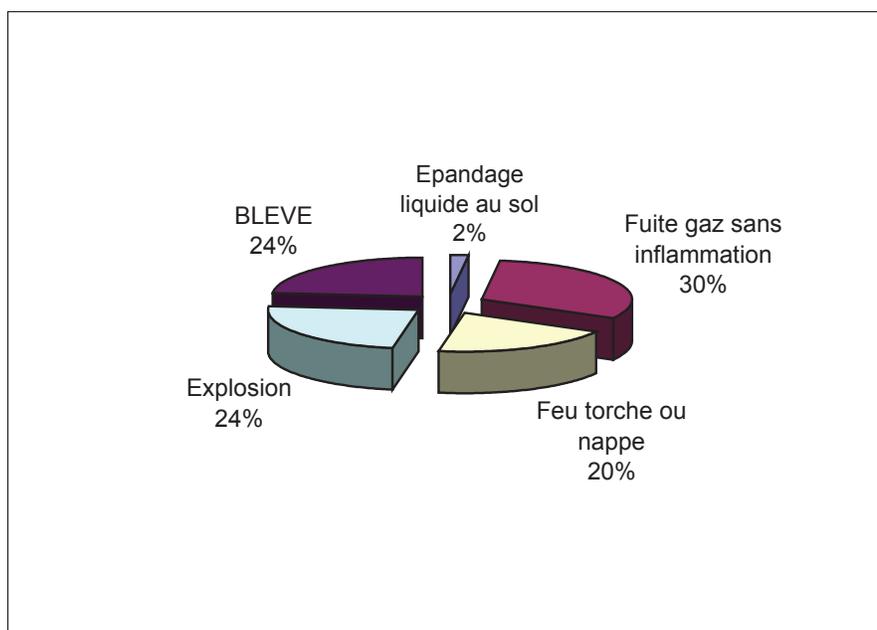
Figure c : Répartition des événements par phénomène observé

Il est à noter que les phénomènes 1 et 2 peuvent être des événements (phénomènes) précurseurs de 3 ou 4 alors que le feu torche (ou de nappe) peut être l'événement précurseur de 5 (BLEVE). Ainsi, une fuite de produit (liquéfié ou non) inflammable peut s'enflammer bien après l'épandage. La figure ci-dessous reprend les différents phénomènes impliqués. Le phénomène retenu dans le classement ci-dessous est le phénomène majeur constaté lors de l'accident (pour une fuite suivie d'un incendie, ce type d'accident est agrégé à la catégorie incendie).

En fait, quelques cas de nappe liquide observée ont été rapportés mais en général, les descriptions précises du déroulement des phénomènes ayant conduit à des accidents graves sont très rares, ce qui justifie les précautions à prendre avec les données chiffrées.

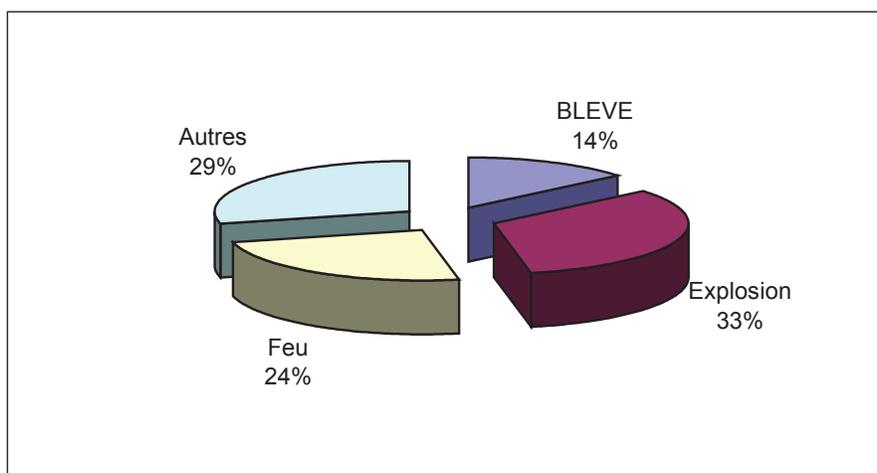
Figure d : Phénomènes entraînant des blessures ou mort d'hommes

Dans 63% des cas, les accidents n'ont pas entraîné de dommages corporels. Lorsqu'il y a eu dommages corporels (blessure ou mort d'homme), soit 20 des cas recensés, les phénomènes qui en sont la cause sont représentés dans la figure ci-après.

Les feux (hors boule de feu) constituent la principale cause de dommages corporels avec 5 cas d'accidents. Les victimes sont les personnes présentes dans le nuage de gaz au moment de son inflammation. La catégorie « Autres » (6 cas) accueille principalement les accidents non renseignés quant à l'origine des dommages corporels (5 cas) et, dans le cinquième cas, de la chute de l'opérateur consécutivement à la fuite de GPL.

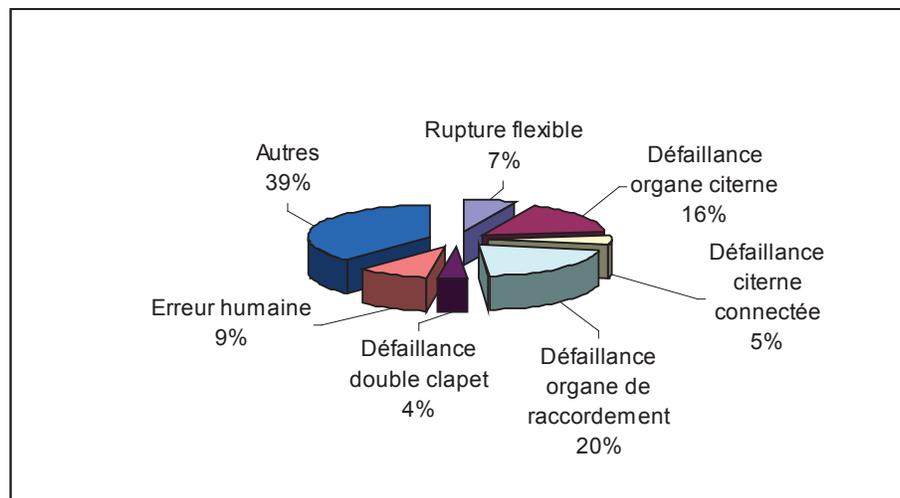
Figure f : Répartition par famille de causes-circonstances

Un accident, même s'il se généralise parfois à toute une zone a en général pour origine une action ou un équipement précis. Dans le cas présent, nous nous sommes donc intéressés à la nature des causes en distinguant les principales familles de causes-circonstances retenues. Leur répartition fait l'objet de la figure présentée ci-après.

Le classement a été réalisé en retenant l'événement précurseur. Les causes identifiées sont multiples. On remarquera cependant le nombre relativement important d'accidents (9 cas) associés à la défaillance d'organes sur citernes routières ou ferroviaires. Les défaillances d'organes de raccordement représentent 20% des cas. S'agissant des défaillances d'organes de raccordement, il est à noter que les deux des onze événements rapportés concernent les opérations de remplissage de réservoirs en clientèle pour lesquelles les organes de raccordement sont de dimensions bien inférieures (1''1/4) à celles de ceux utilisés sur site GPL (2 et 3'').

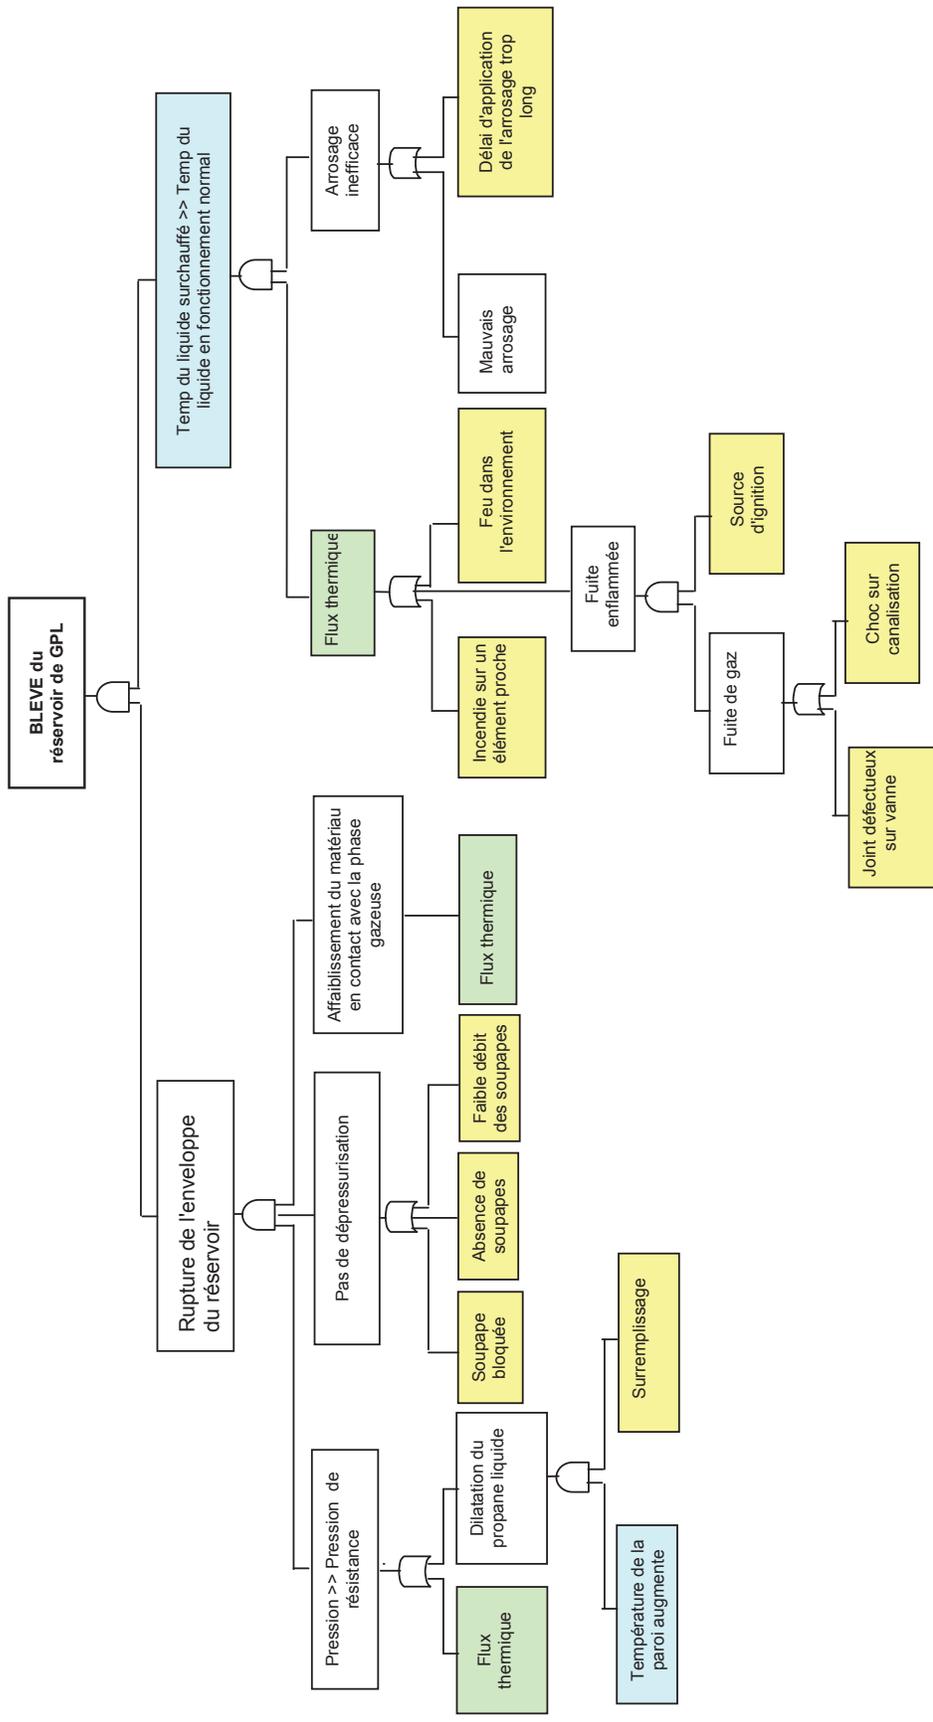
Figure g : Arbre des causes d'autres séquences accidentelles menant au BLEVE

La représentation suivante permet, également de visualiser où interviennent certains événements initiateurs, à savoir :

- le surremplissage,
- une fuite de gaz à proximité de la sphère qui s'enflamme,
- un incendie dans le voisinage immédiat de la sphère.
