Dossier n°A001.12014.0001

**Dossier de fermeture d'une installation classée
pour la protection de l'environnement**

Dépotoir de Thio – TH01

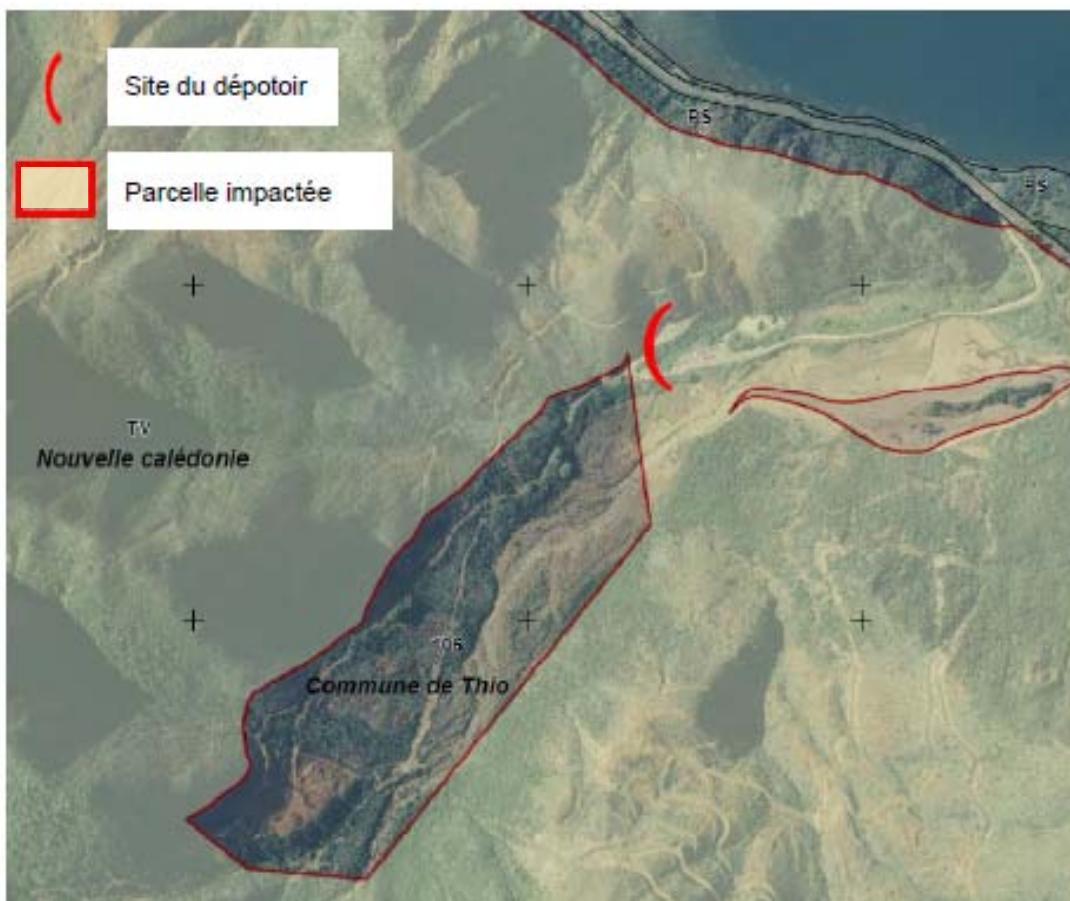
Figure 1 : Situation cadastrale

Le dépotoir TH01 de la commune de Thio se situe sur la parcelle suivante :

- Lot n° TV ;
- Numéro d'inventaire cadastral : 6259-294967 ;
- Propriétaire : Nouvelle-Calédonie.

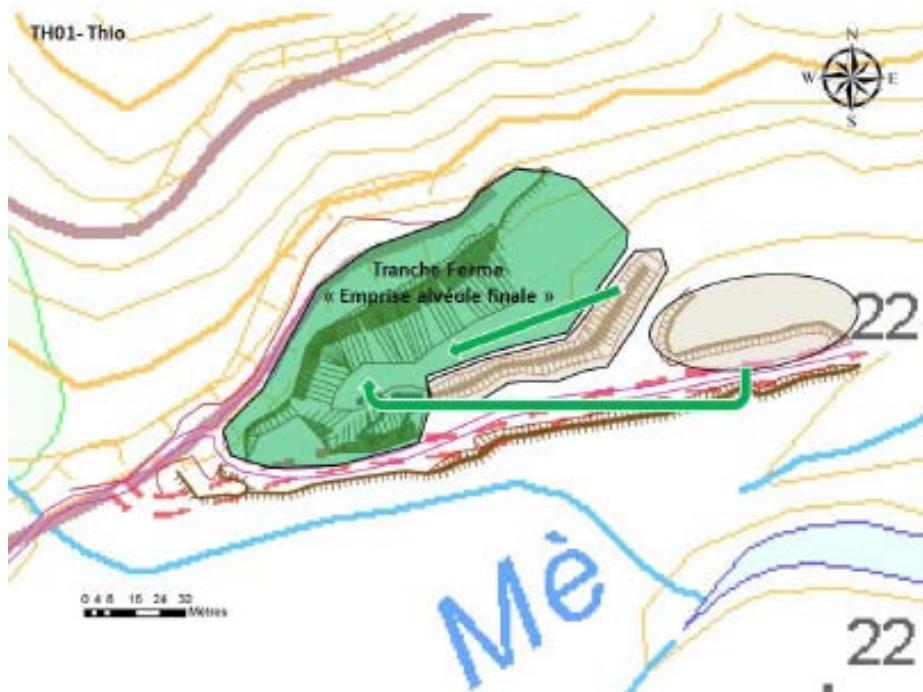
Figure 2 : Zonage de la réhabilitation

L'intégralité du site sera traitée en une phase.

Les tas situés à l'entrée et le long du dépôt seront remobilisés pour une remise en forme globale du massif.

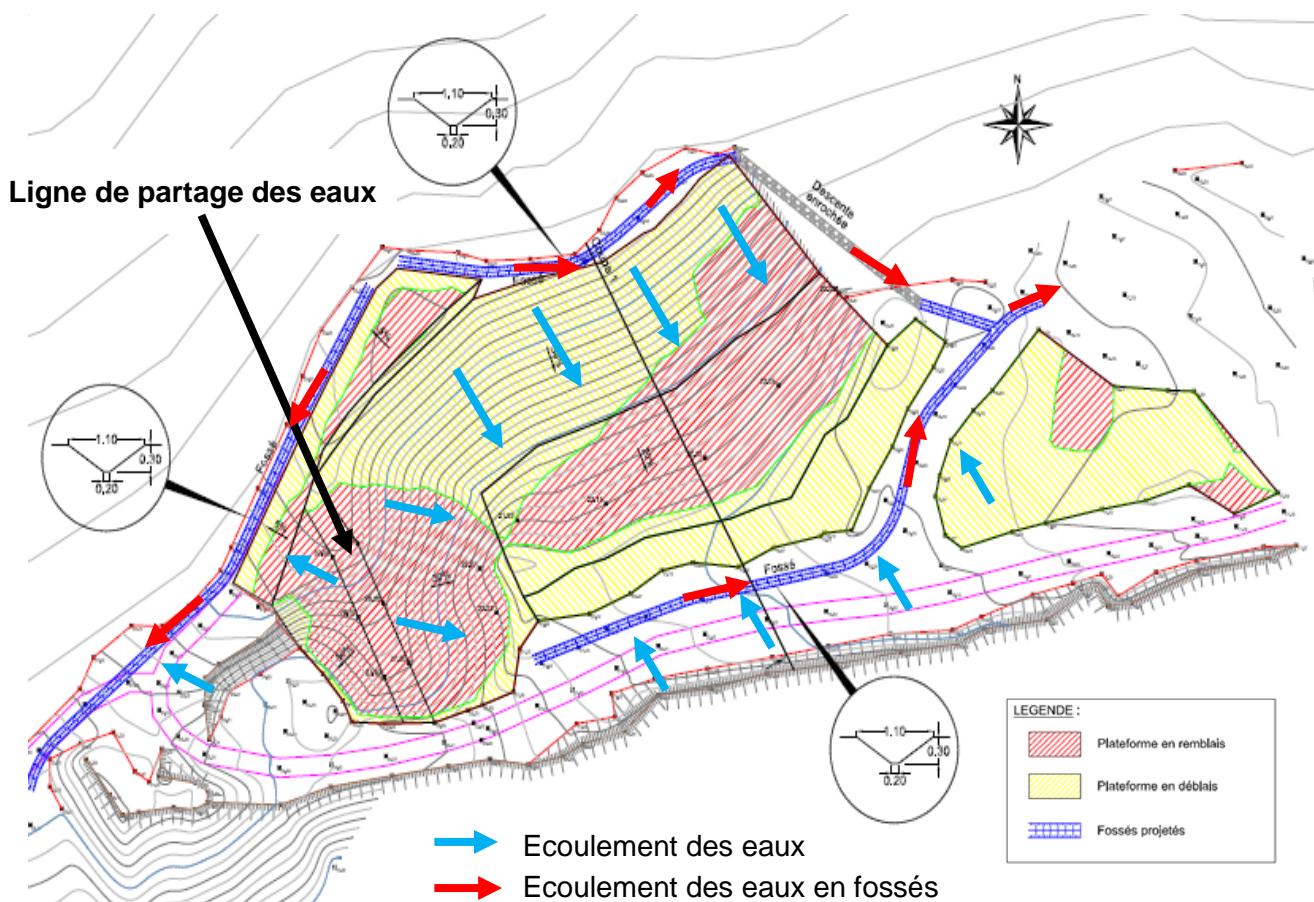
Figure 3 : Plan des fossés projetés

Un fossé de colature est prévu sur la plateforme supérieure.

Des fossés sont également prévus au pied de cette alvéole afin d'évacuer les eaux pluviales ruisselant sur le massif (Figure 3).

Ces ouvrages sont dimensionnés pour une pluie d'occurrence décennale avec un $T_c=6\text{min}$.

Le bassin versant amont représente une surface de 5000 m². Le débit décennal généré est de 0.15 m³/s environ.

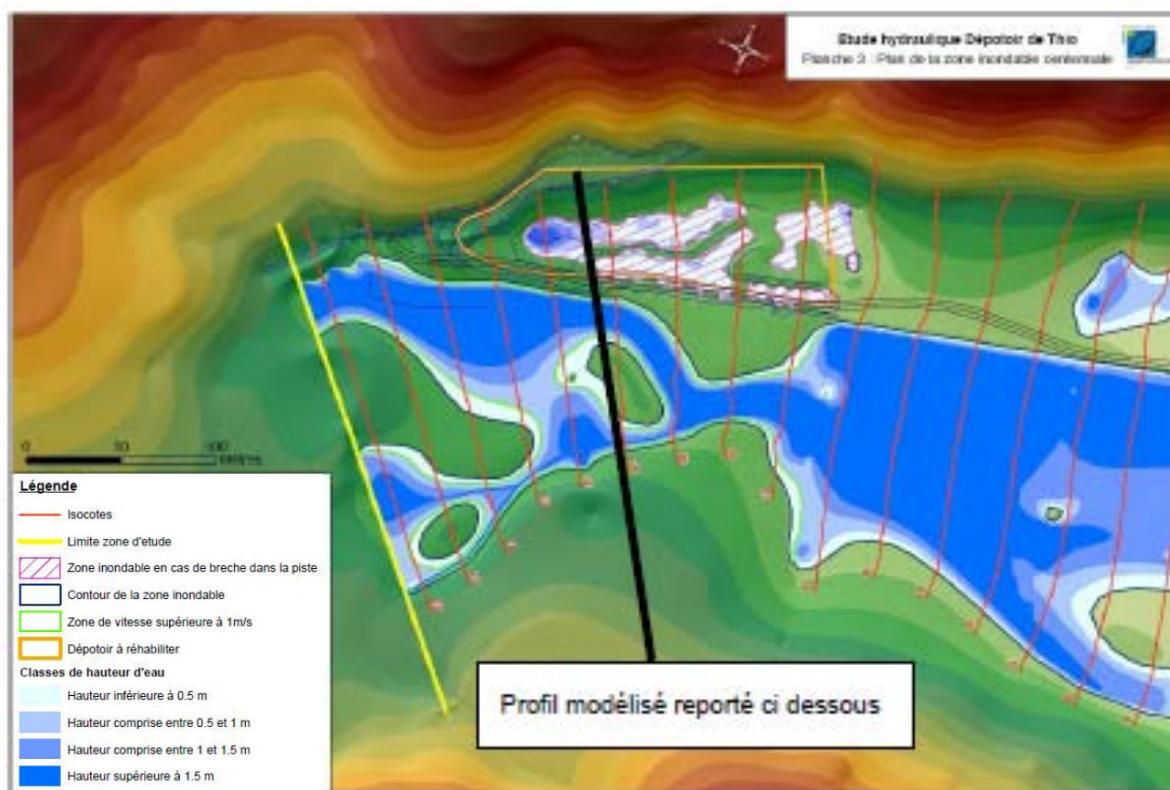
Figure 4 : Cartographie de la zone inondable au droit du dépotoir

L'étude hydraulique au droit du dépotoir de Thio en complément de l'étude GINGER SOPRONER n°A001.10017.0001 du 18/05/2011 permet de mettre en évidence les problématiques de zone inondable sur ce massif.

La carte ci-dessous présente la cartographie relative à cette étude.

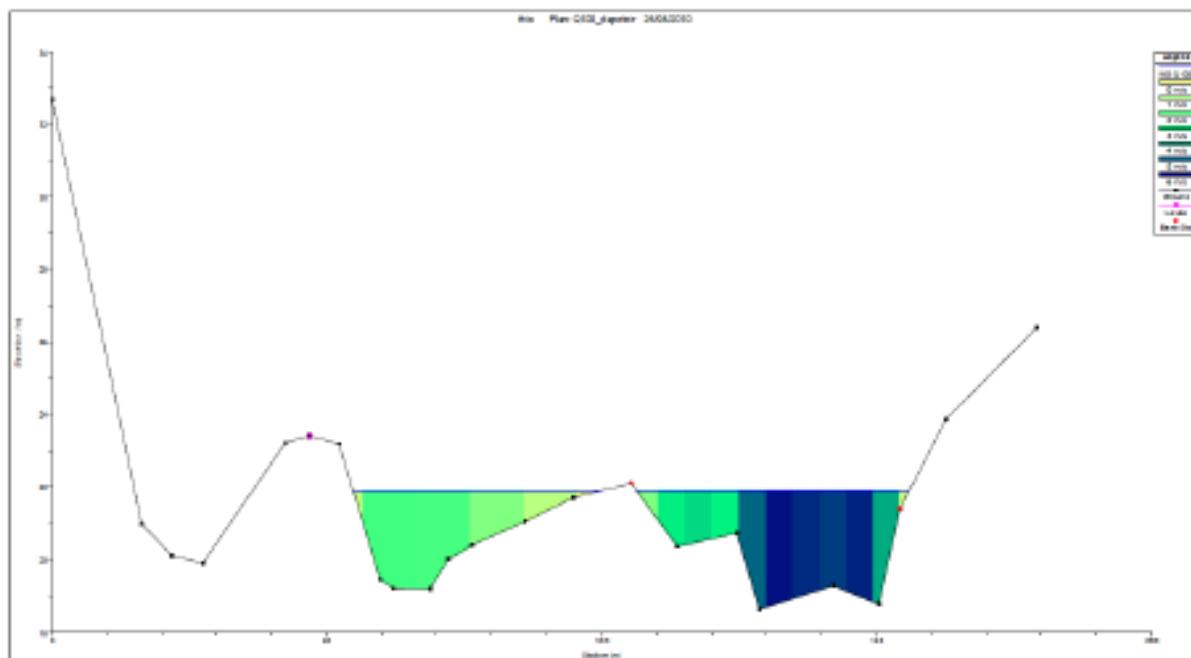
Figure 5 : Profil modélisé au droit du dépotoir

Le profil ci-dessous représente le niveau d'eau et la vitesse en Q100 au droit du profil identifié sur la cartographie ci-dessus.

La modélisation de ce profil permet d'apprécier le rôle actif du merlon situé le long de la route qui sert alors de digue.

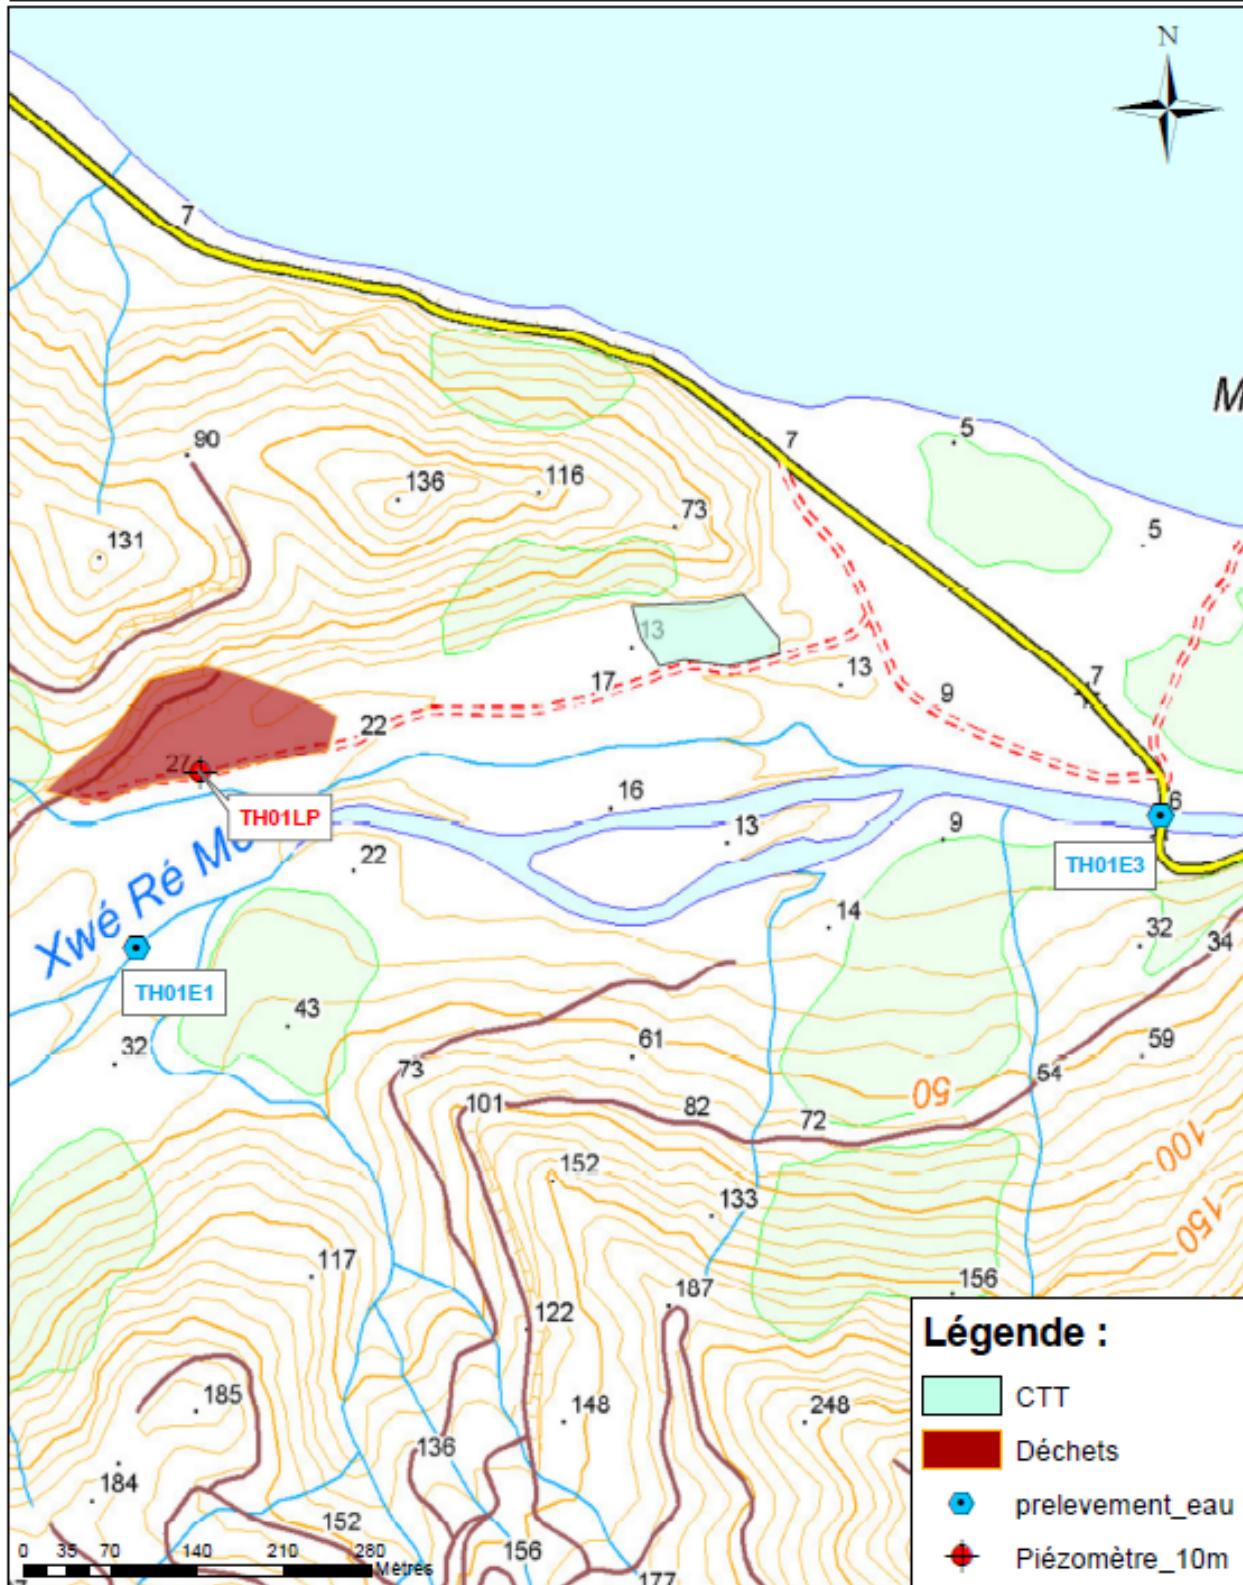
INGENIERIE EUROPE GROUPE GINGER SOPRONER	REHABILITATION DES DEPOTOIRS SAUVAGES DE PROVINCE SUD SITE DE THIO TH01 Planche 3 : Plan d'implantation des points de suivi	Echelle : 1:5 000
--	---	-------------------

- La mise en place de 5 à 10 bornes topographiques pour un suivi régulier des tassements du massif réhabilité – fréquence semestrielle sur la 1^{ère} année après travaux puis annuelle – durée totale 3 ans : chiffrage estimatif 100 000 FCFP / mission ;
- Suivi du niveau des eaux souterraines dans un piézomètre (X=427227 ; Y=285875) - fréquence mensuelle sur la 1^{ère} année après travaux puis trimestrielle - durée totale 3 ans : chiffrage estimatif 60 000 FCFP / mission.
- Contrôle de la qualité des eaux de la rivière en amont et aval du site (TH01E1 – X=427174 ; Y=285732 et TH01E3 – X=428001 ; Y=285838) - fréquence semestrielle sur la 1^{ère} année après travaux puis annuelle - durée totale 3 ans : chiffrage estimatif 350 000 FCFP / mission.

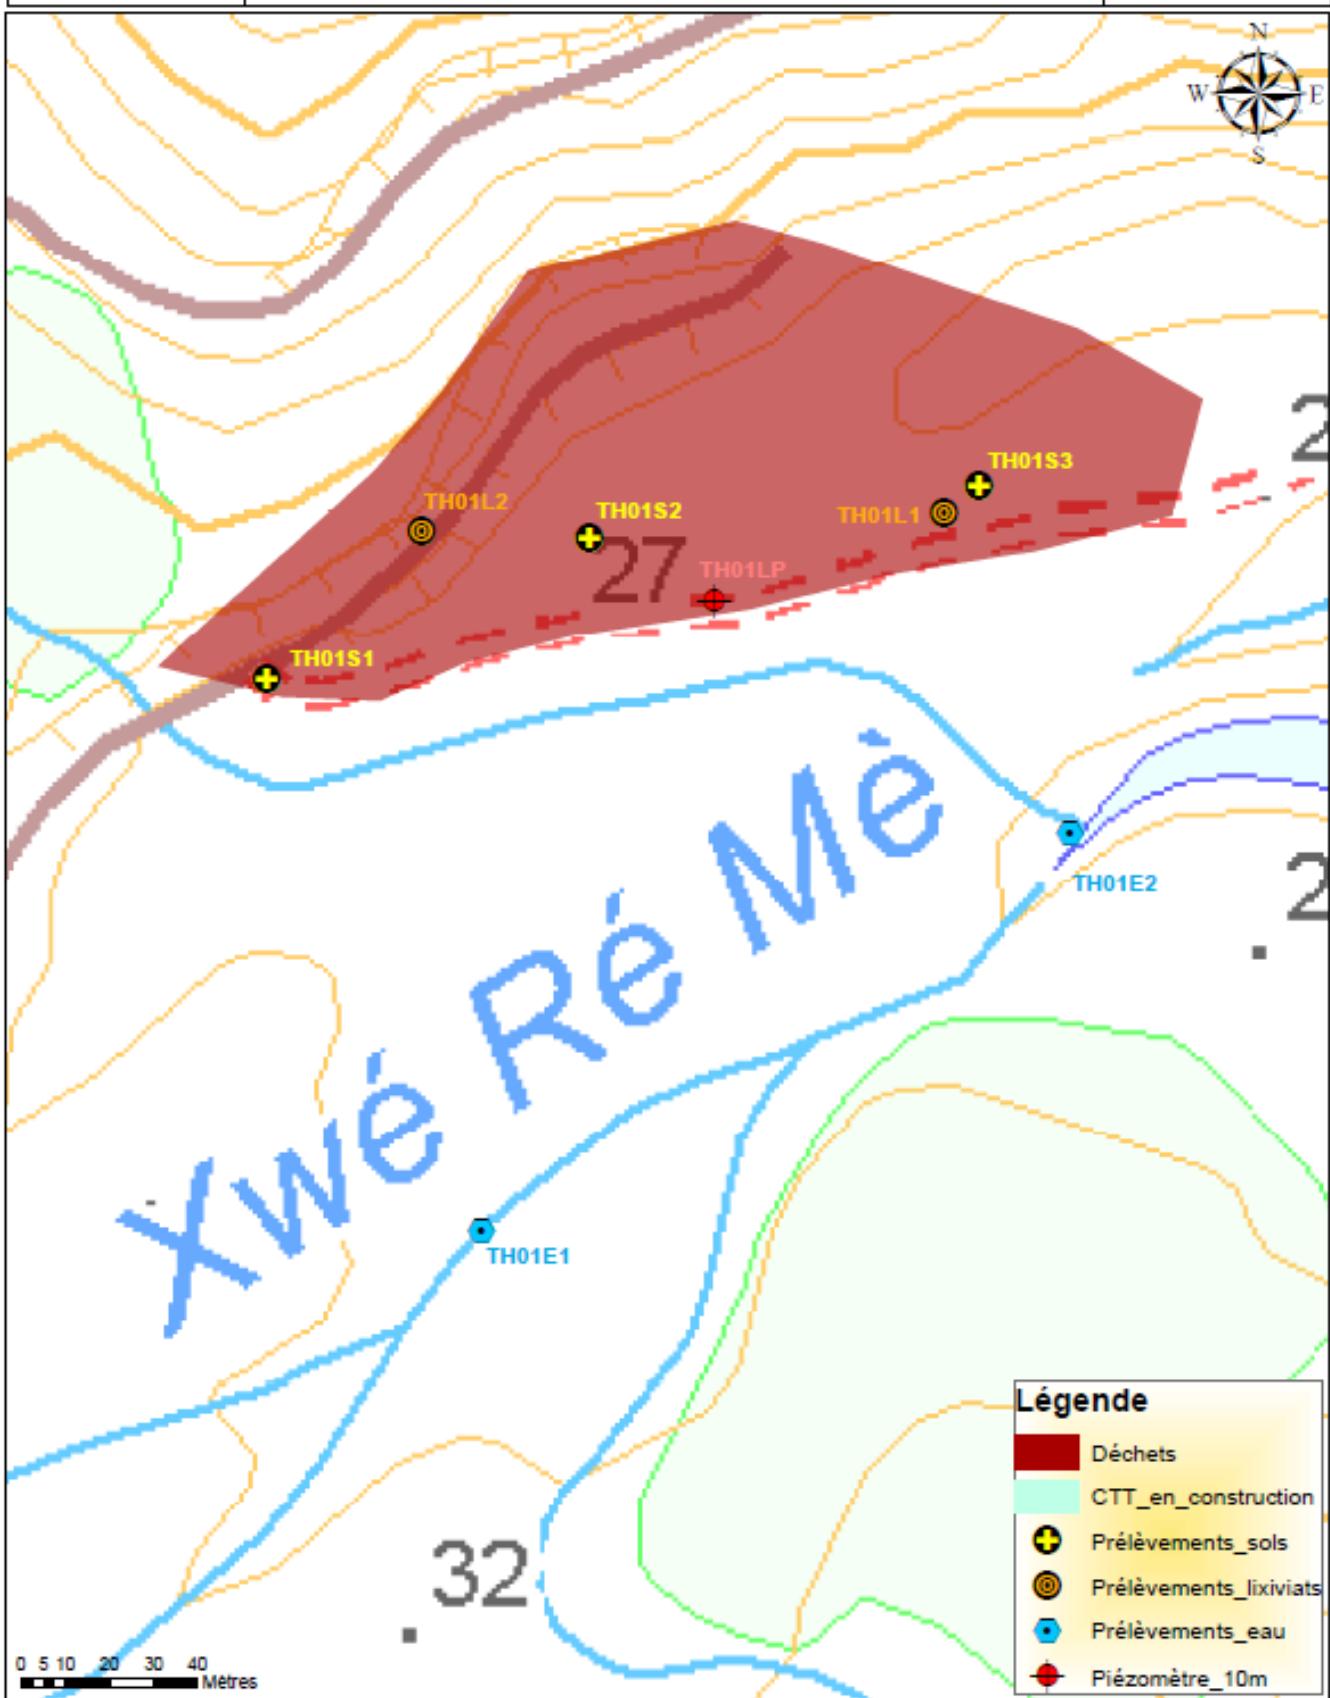
Figure 8 : SITE DE THIO TH01

Plan d'implantation des sondages et prélèvements

Les résultats bruts provenant du laboratoire Eurofins Environnement sont joints en Annexe K.
Le positionnement de ces points de prélèvement est reporté sur les Figure 8 et Figure 9.

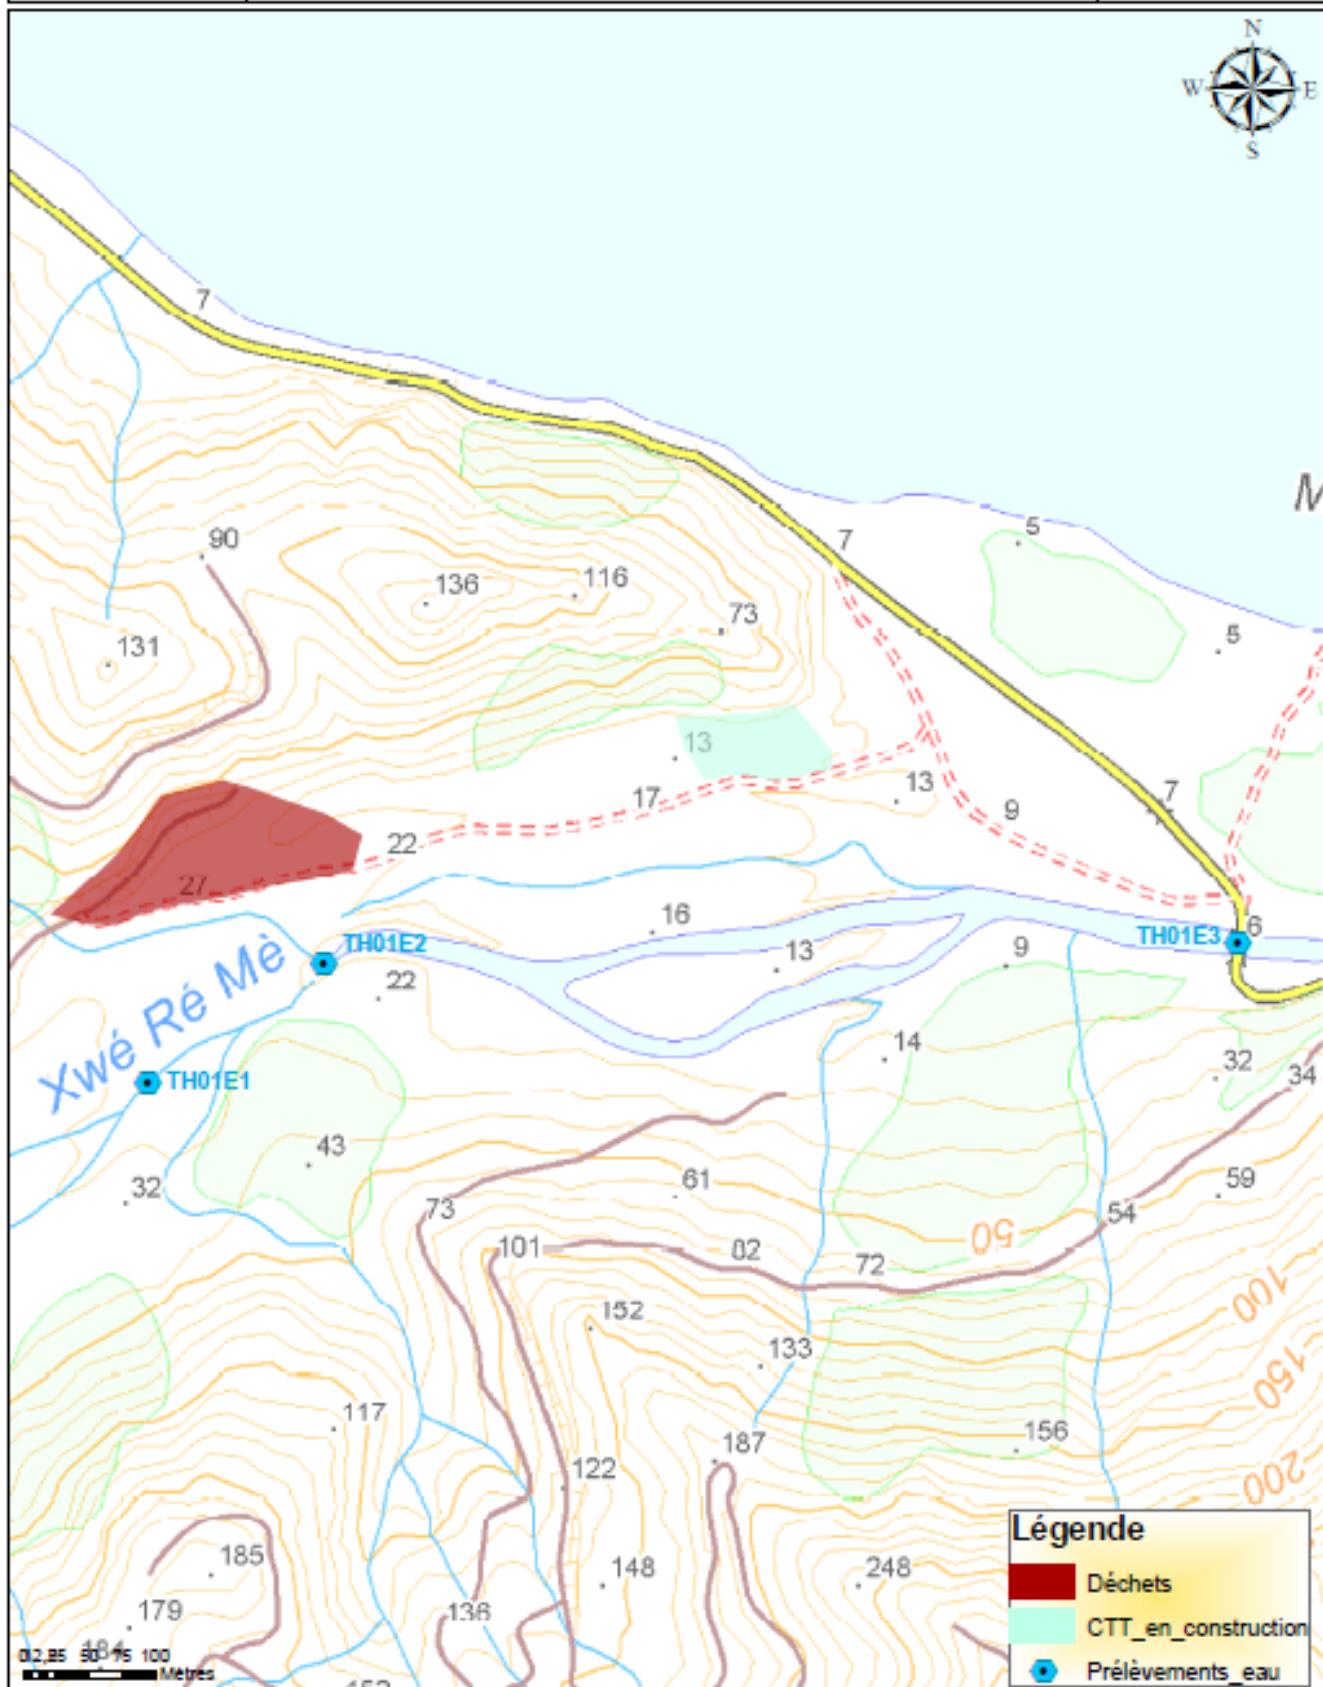
Figure 9 : SITE DE THIO TH01

Plan d'implantation des sondages et prélèvements

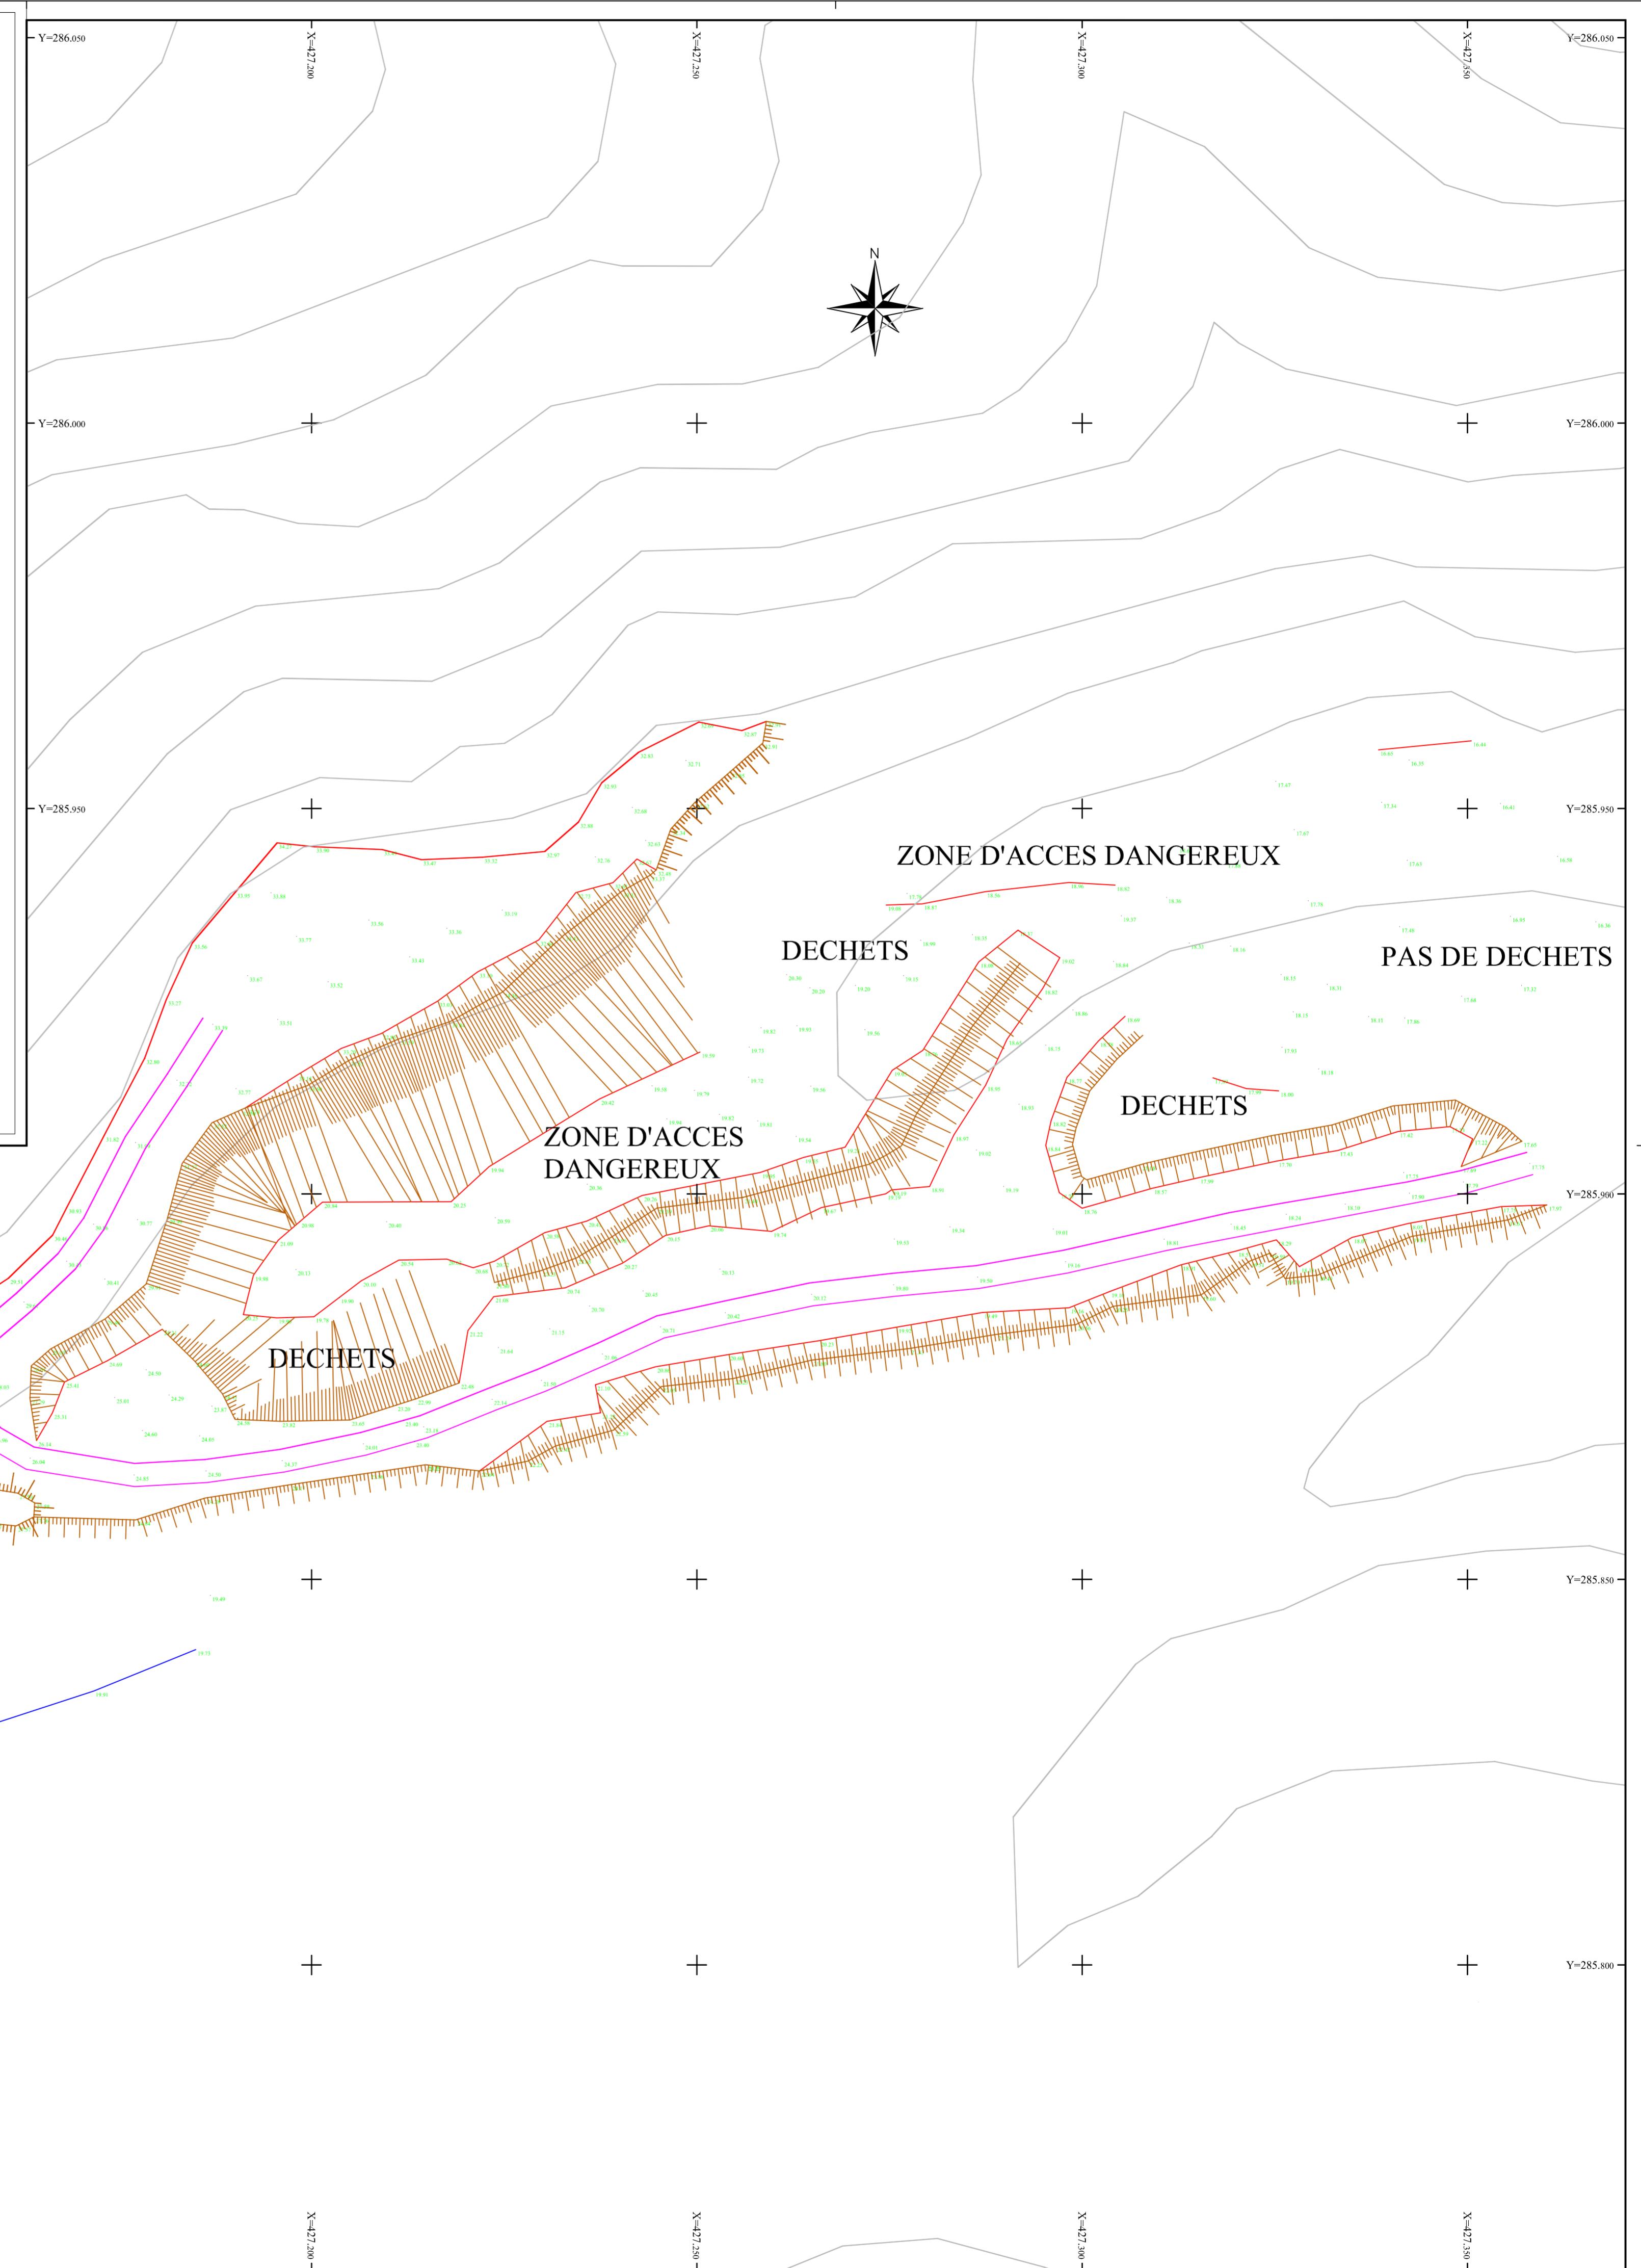
En août 2010, un levé topographique au 1/500^e a été réalisé par la SARL R.BAYLE. Ce plan est présenté en Annexe II.

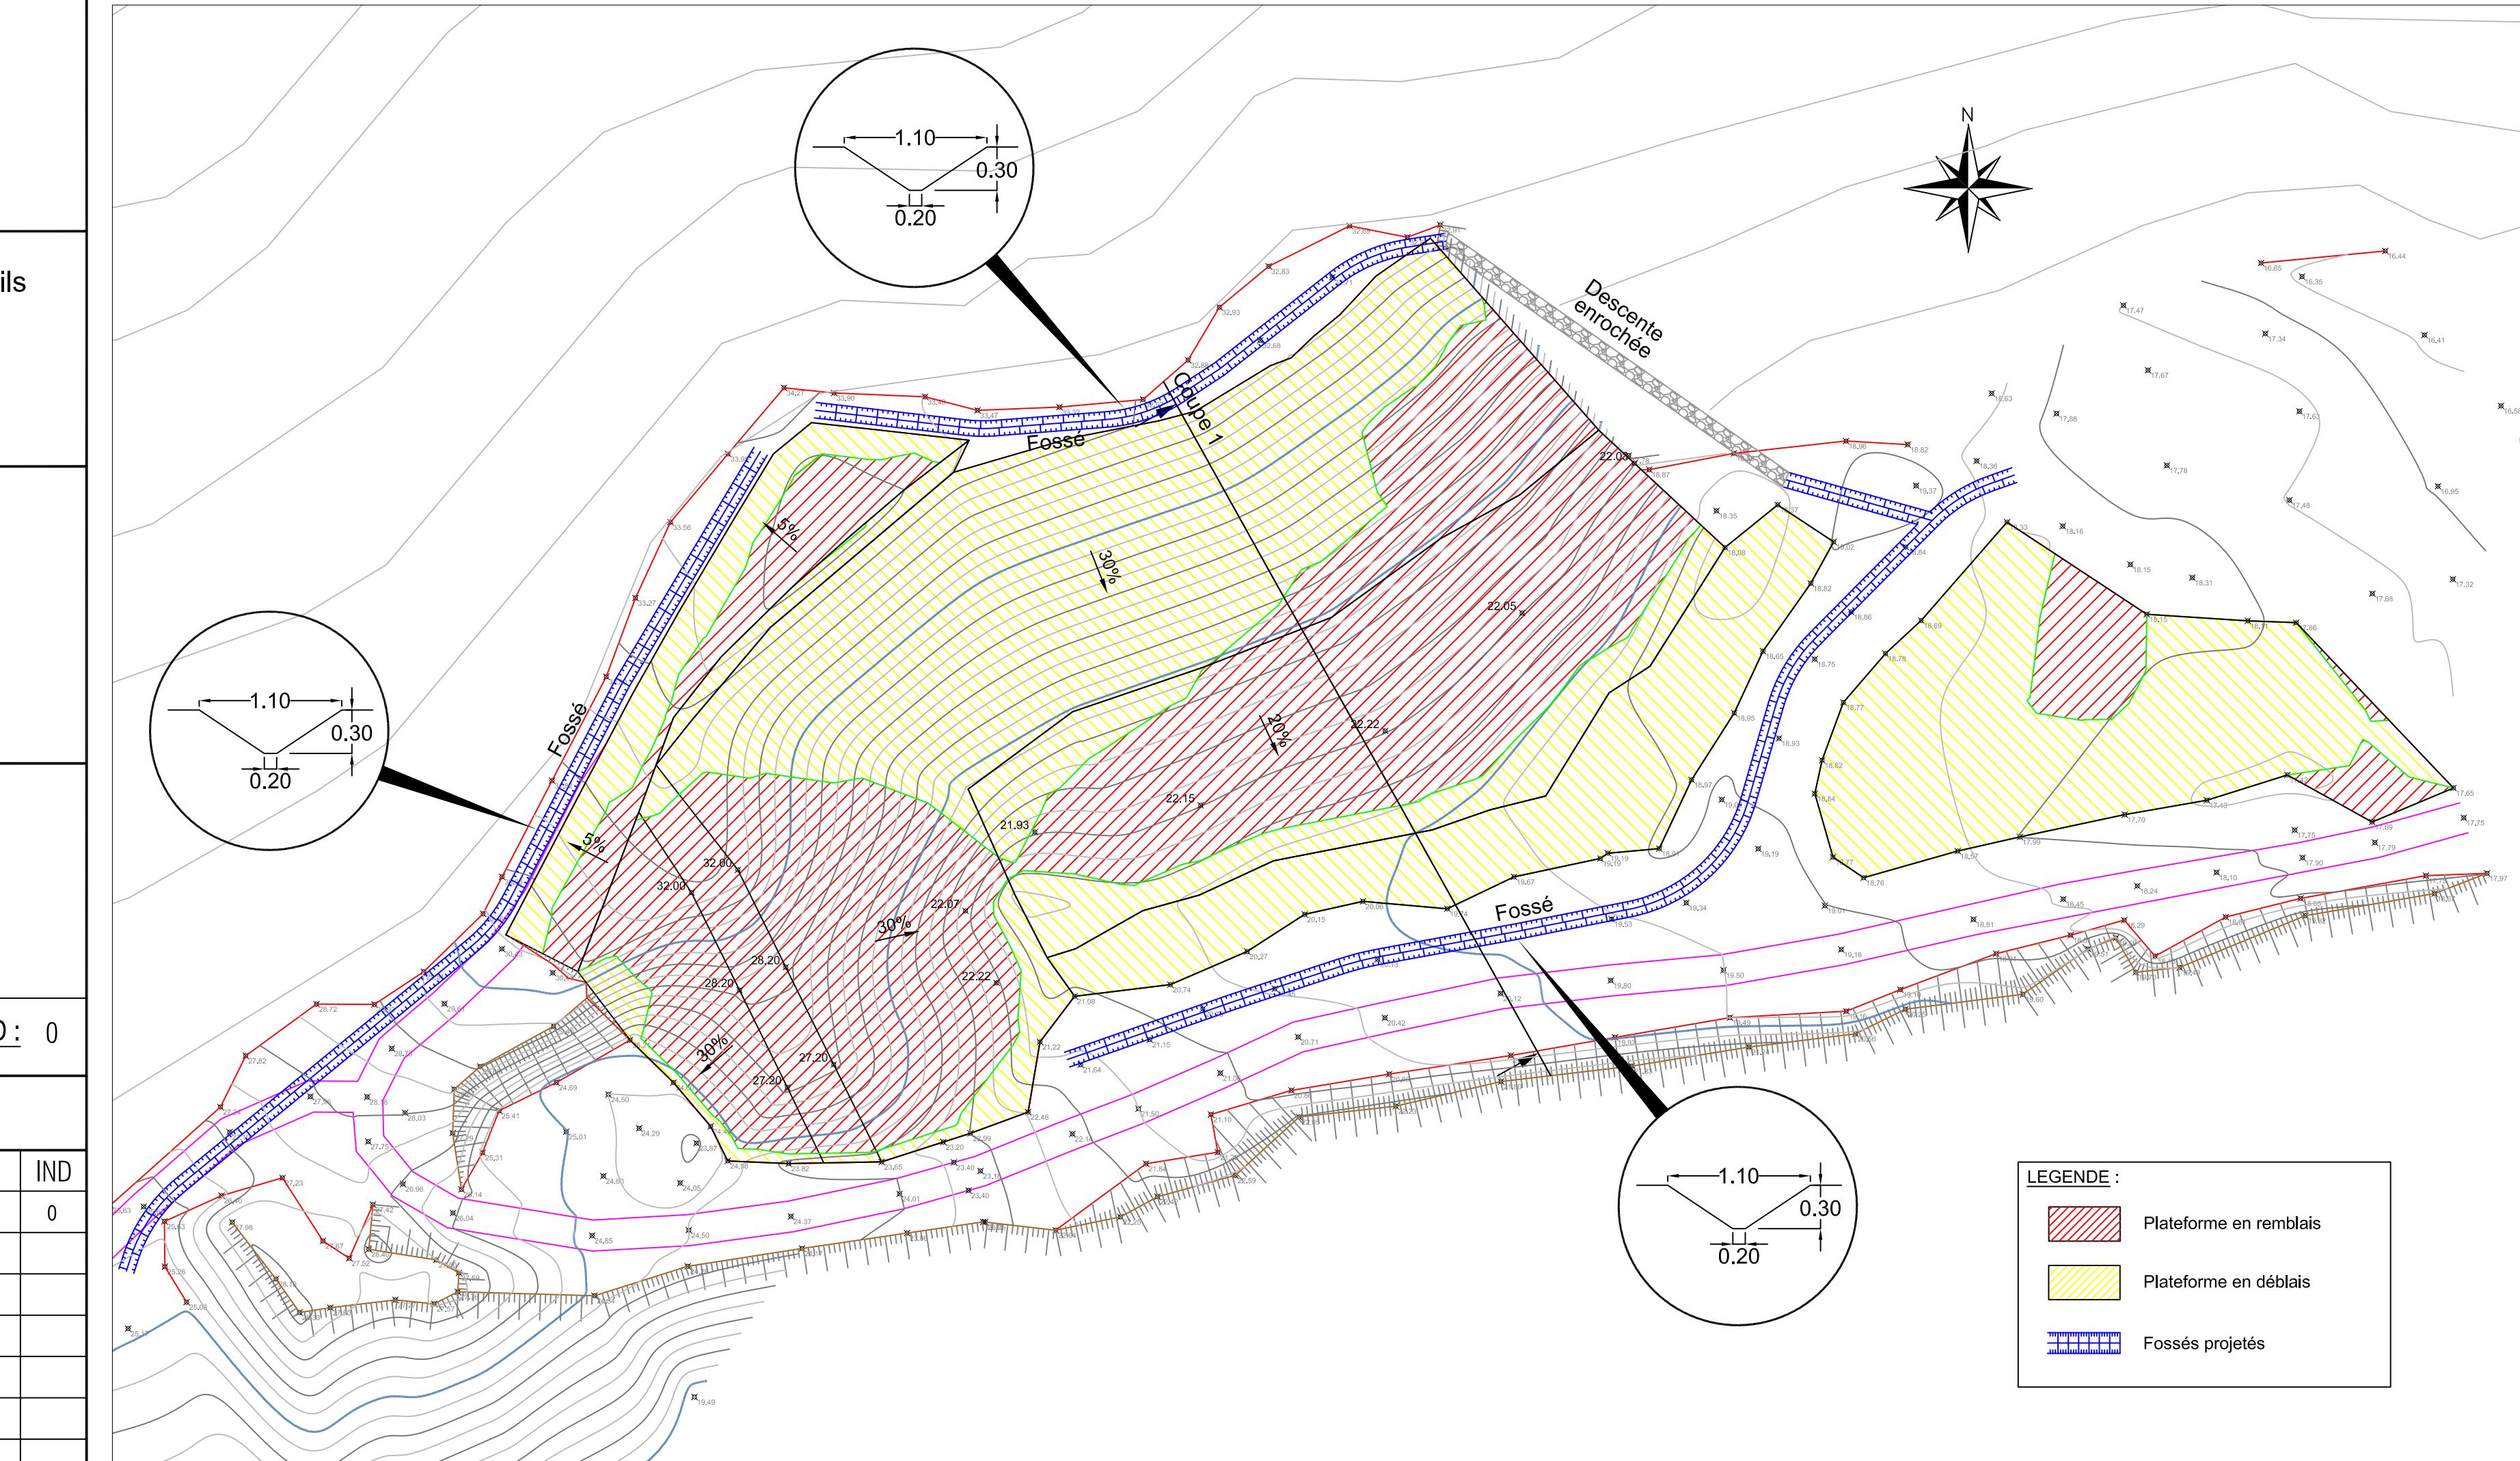
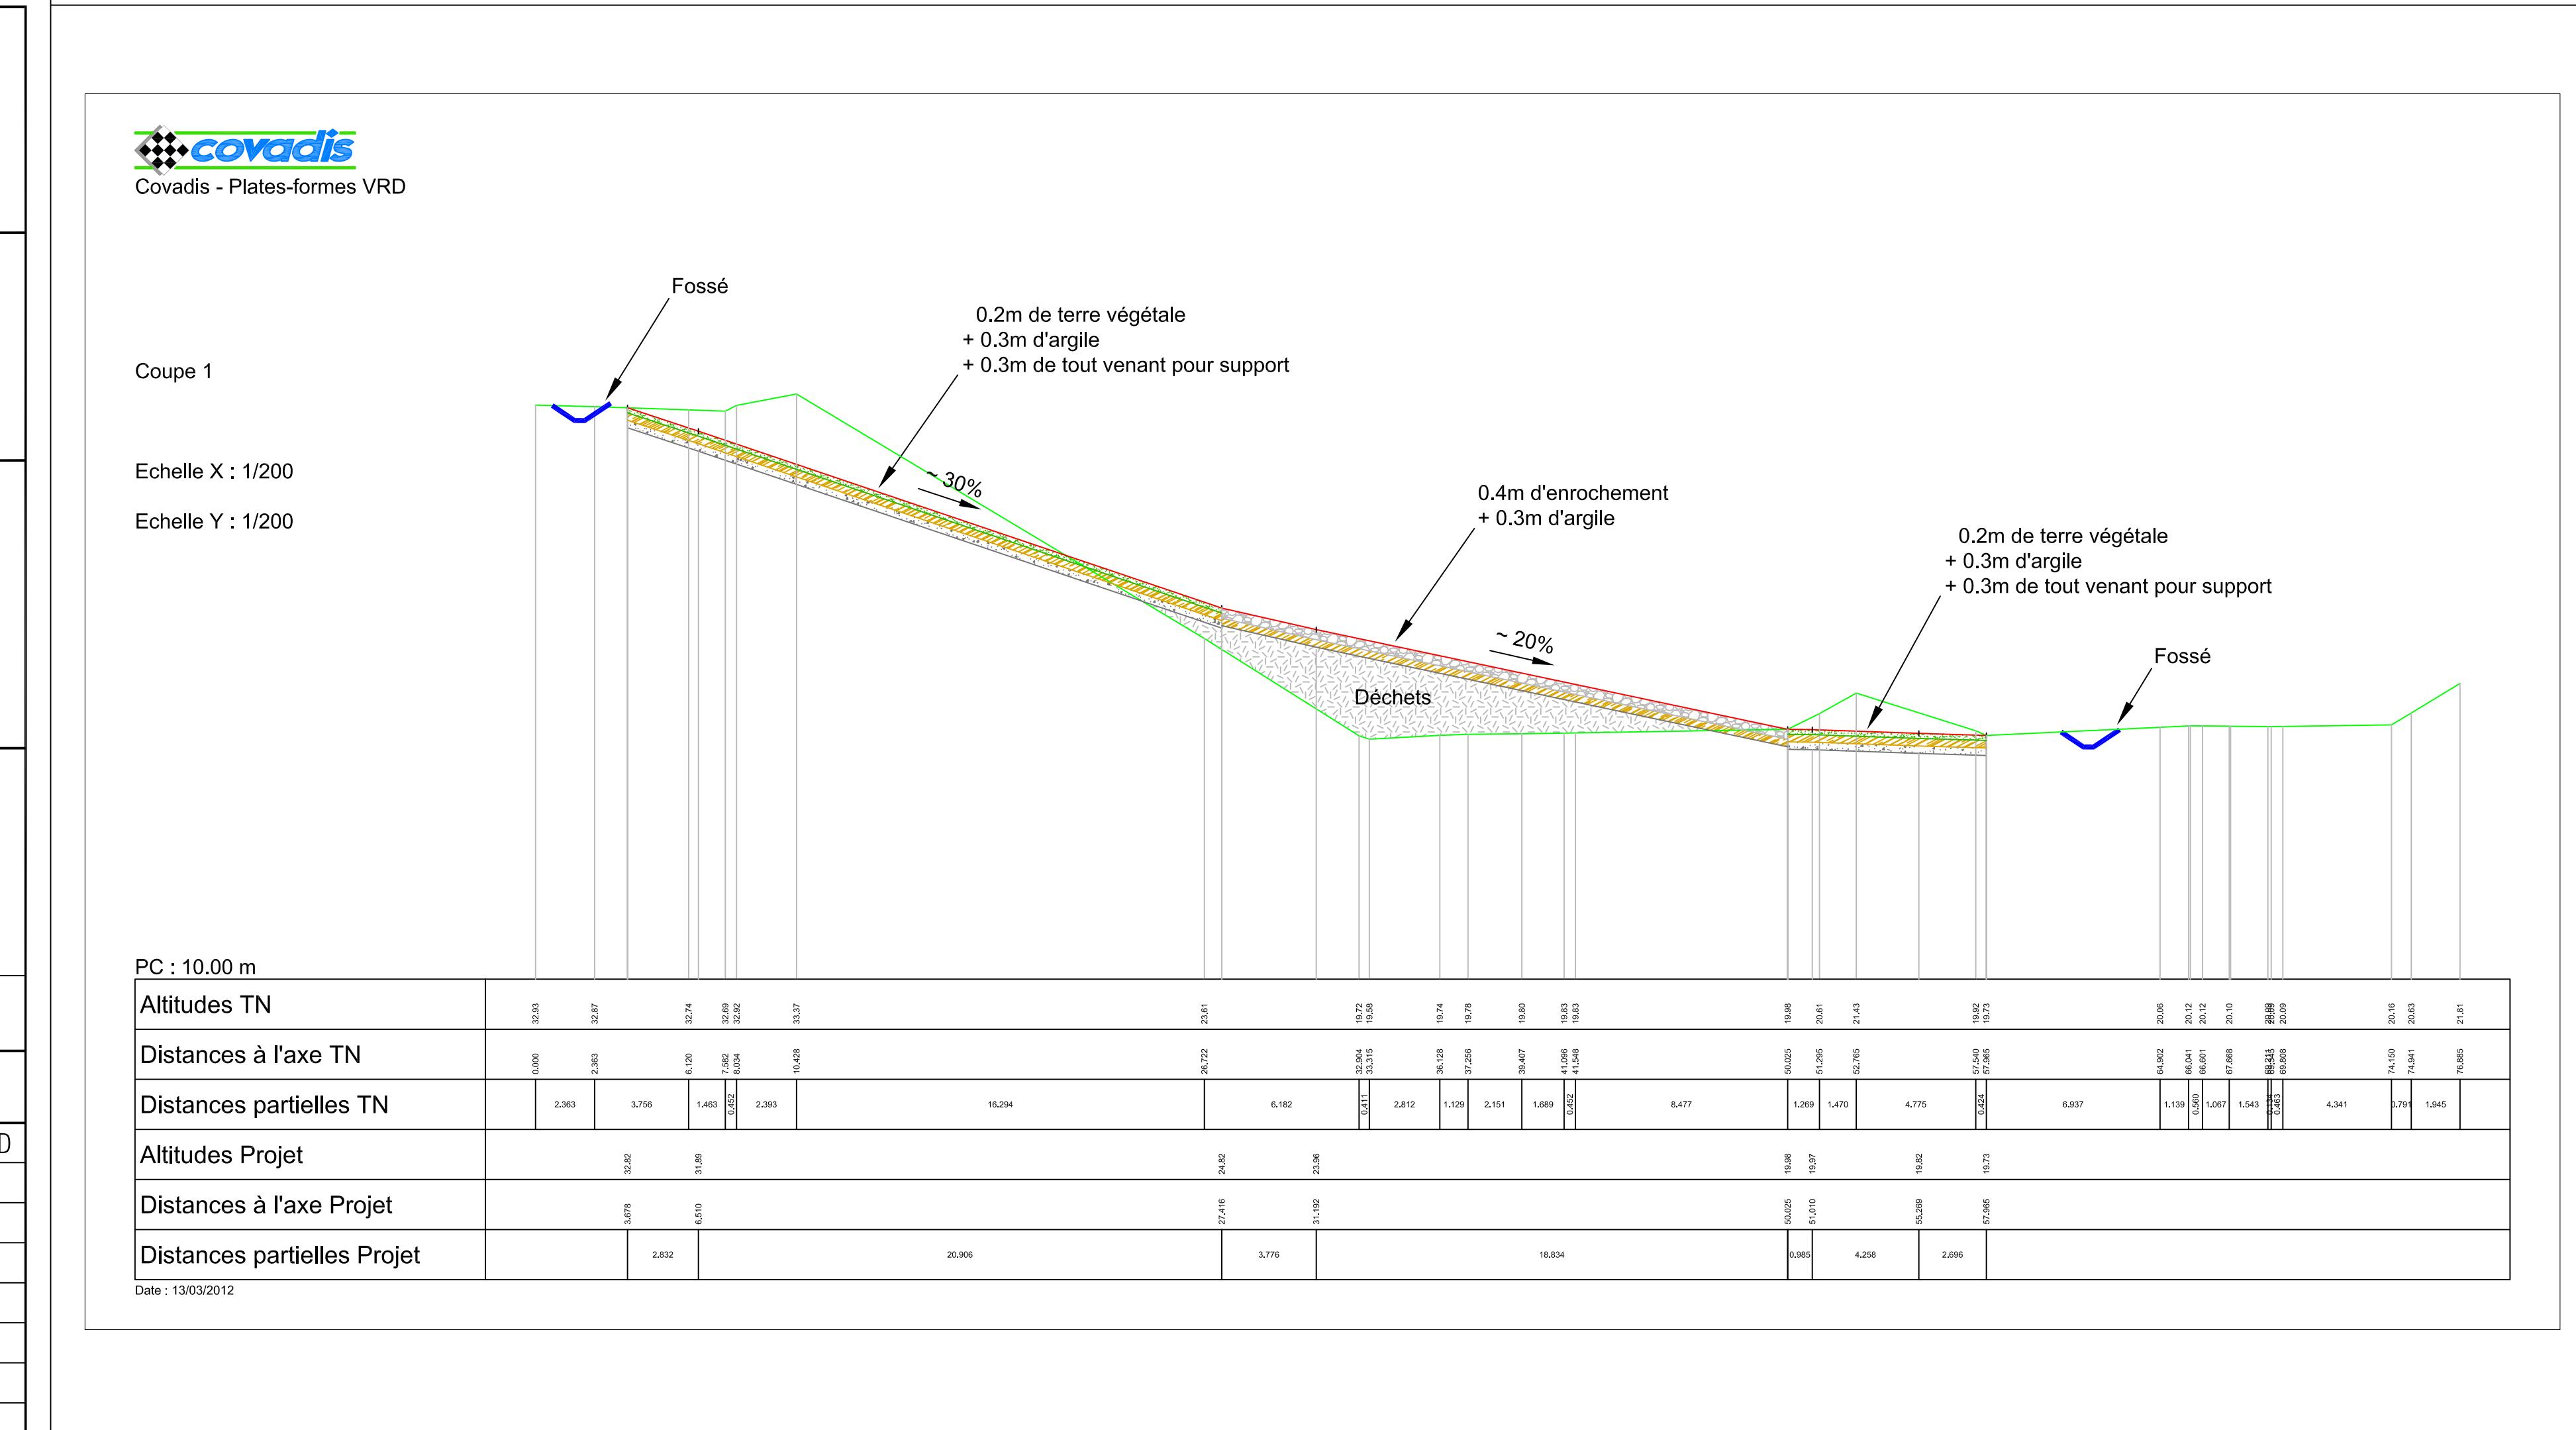
Les plans du projet de réhabilitation (terrassements et coupes) de niveau APD sont présentés en Annexe III.
