CAPITAL SECURITE ENVIRONNEMENT NOUVELLE CALEDONIE		DOC. – N°	CAPSE 2011-10530-01-DDAE-01 rev1
		TYPE	DDAE
Destinataire(s)	SARL Le Repos des lacs, DENV		
Copie(s)	-		
Titre	<p style="text-align: center;">INCINERATEUR D'ANIMAUX DE COMPAGNIE</p> <p style="text-align: center;">Dossier de demande d'autorisation d'exploiter une</p> <p style="text-align: center;">Installation Classée pour la Protection de</p> <p style="text-align: center;">l'Environnement</p>		
Demandeur	SARL LE REPOS DES LACS

CAPITAL SECURITE ENVIRONNEMENT NOUVELLE CALEDONIE	DOC - N°	CAPSE 2011-10530-01-DDAE-01 rev1-
	TYPE	Dossier de demande d'autorisation d'exploiter
Titre	SARL LE REPOS DES LACS – INCINERATEUR D'ANIMAUX DE COMPAGNIE

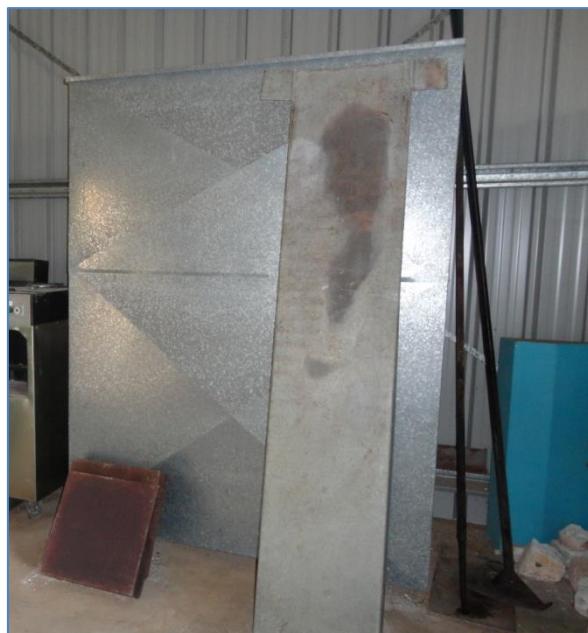
Figure 3 : Equipements de récupération des cendres – goulotte et bac métallique

Les cendres sont récupérées à l'aide d'un racloir et récupérées chaudes dans une goulotte (incinération par lot) ou dans un bac métallique (incinération individuelle).

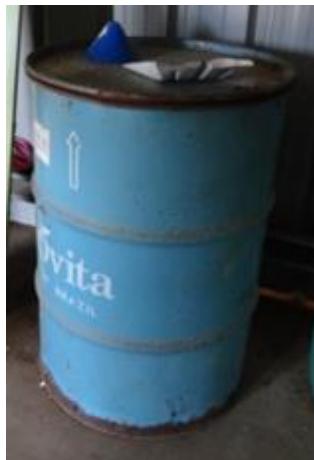
Figure 4 : Fût de stockage des os

Les cendres provenant des incinérations par lot sont stockées dans un fût avant d'être évacuées vers l'ISD de Gadji.

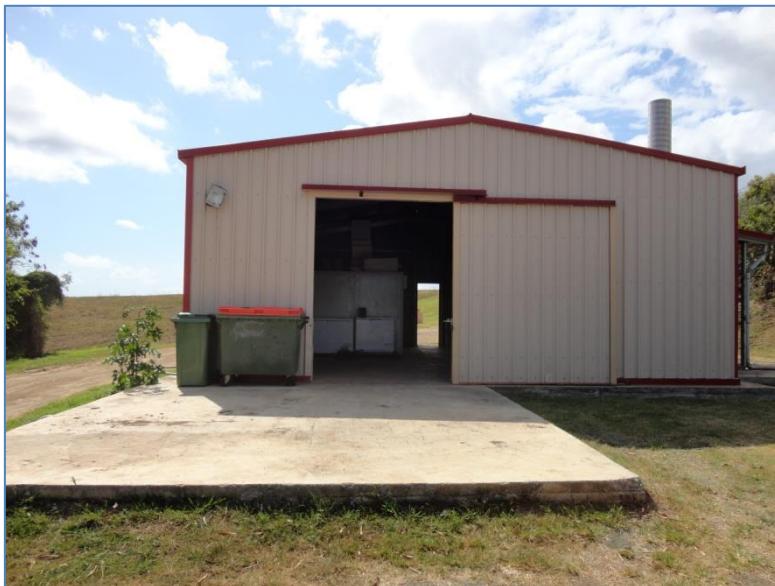
Figure 5 : Dock

Le dock est une construction métallique de 9 mètres de longueur par 9 mètres de largeur par 3 mètres de hauteur de murs (3,75 mètres de hauteur avec la toiture), d'une superficie de 81 m², fermé possédant deux ouvertures sur deux de ces côtés : une porte standard et une porte coulissante. Le dock est implanté sur une dalle en béton de 20 cm d'épaisseur.

Le dock protège des intempéries la chambre froide, l'incinérateur, les congélateurs, le broyeur et les petits équipements.

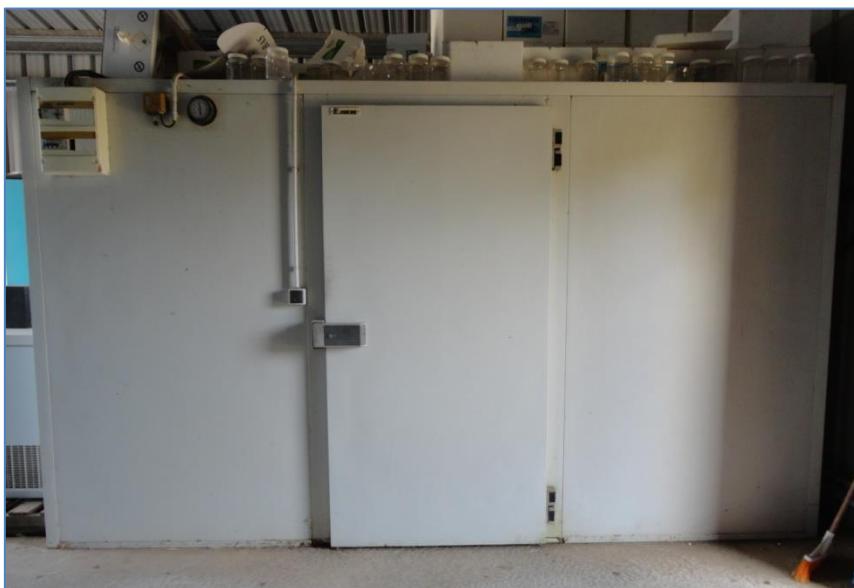
Figure 6 : Chambre froide

La chambre froide possède un regard d'évacuation des eaux en son milieu.

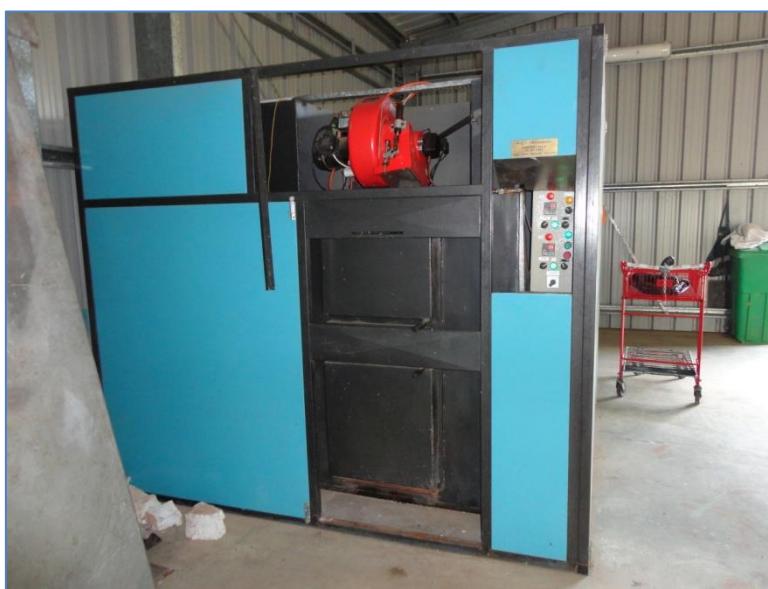
Figure 7 : Incinérateur

L'incinérateur est situé dans le dock. L'incinérateur est de la marque Australienne R & Y Engineering.

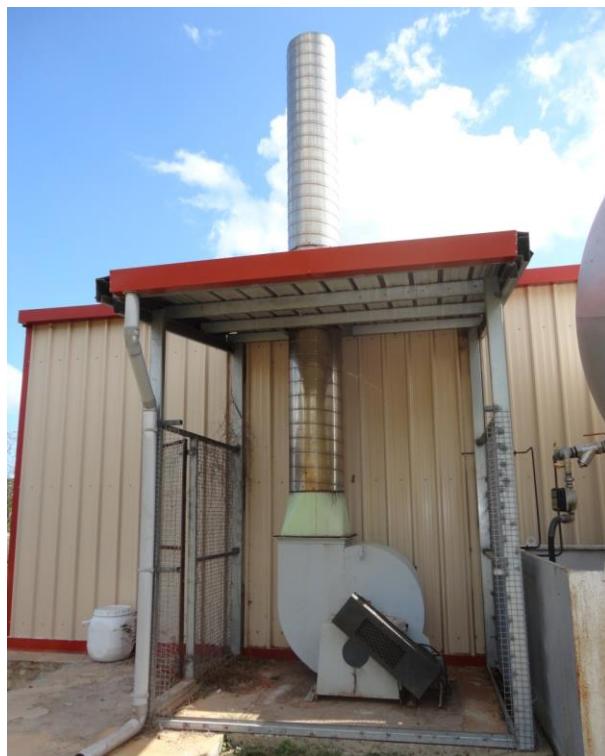
Figure 8 : Cheminée et unité de dépression

Cheminée	
Contrôle aération	automatique
Hauteur du conduit de cheminée en acier	4 m
Hauteur de la cheminée (différence entre altitude du débouché à l'air libre et l'altitude moyenne du sol à l'endroit considéré)	6 m
Vitesse d'échappement des fumées	12,5 m/s
Débit de rejet des fumées	5476 l/s
Matériau du conduit	Acier 5 mm

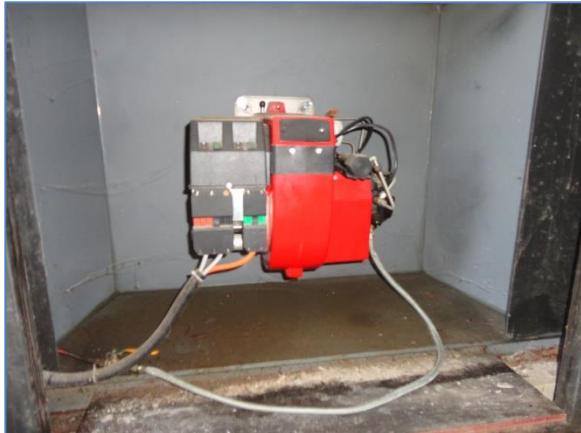
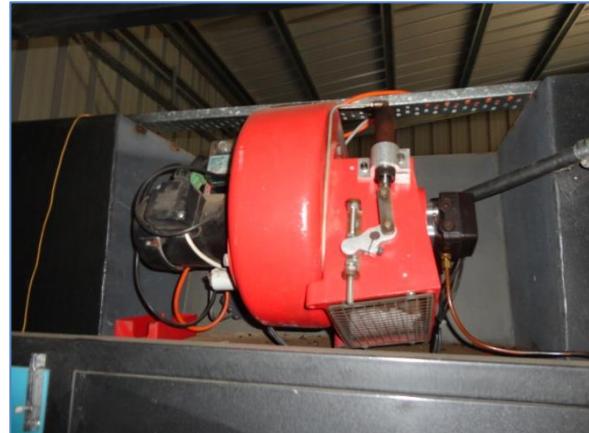
Figure 9 : Brûleurs des deux chambres

Brûleur de la chambre secondaire

Brûleur de la chambre primaire

Les brûleurs sont étalonnés pour couper à 750°C. Ils sont équipés d'un ventilateurs qui fait un apport d'air et pousse la flamme vers le centre de la chambre de combustion.

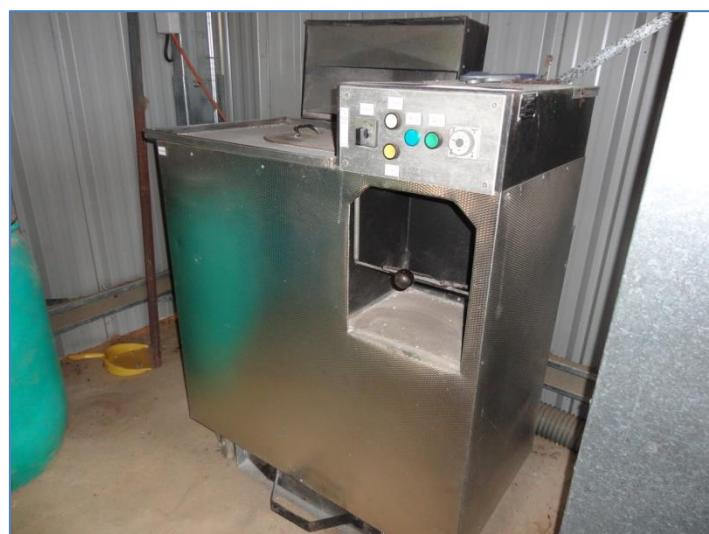
Figure 12 : Broyeur de cendres

Les cendres (fragments d'os) sont réduites en poudre par un broyeur de 2,2 kW de marque R & Y Engineering situé dans le dock. Les poussières sont récupérées dans un filtre par aspiration latérale. Le broyeur est équipé d'un capteur de contact qui arrête le moteur du broyeur à l'ouverture de la trappe. La fiche technique (en anglais) du broyeur est présentée en **Annexe 8**.

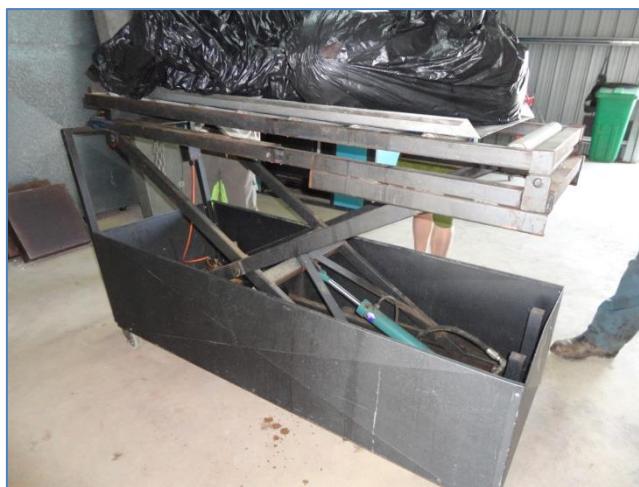
Figure 14 : Table de chargement

Afin de faciliter le chargement des animaux dans la chambre de combustion primaire, la société s'est équipée d'une table de chargement qui permet d'adapter la hauteur de la table et de la faire coulisser jusqu'à la chambre de combustion.

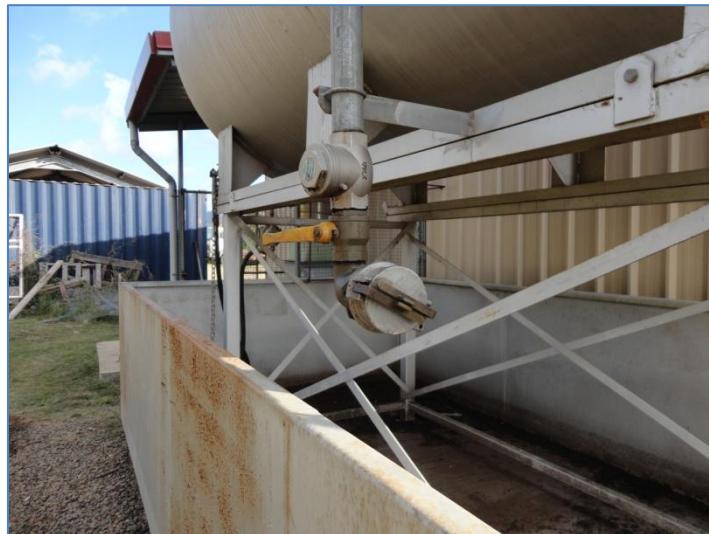
Figure 16 : Raccord de dépotage

Le dépotage du gazole est assuré par le chauffeur de SSP dûment formé à cette opération. La canalisation de dépotage est située au dessus de la rétention. Le produit est poussé dans la cuve par le compresseur du camion de dépotage.

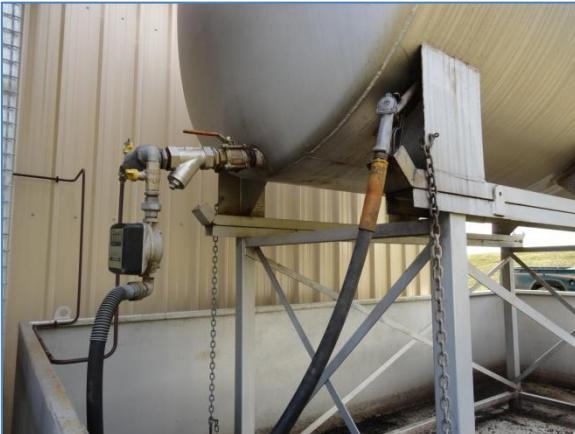
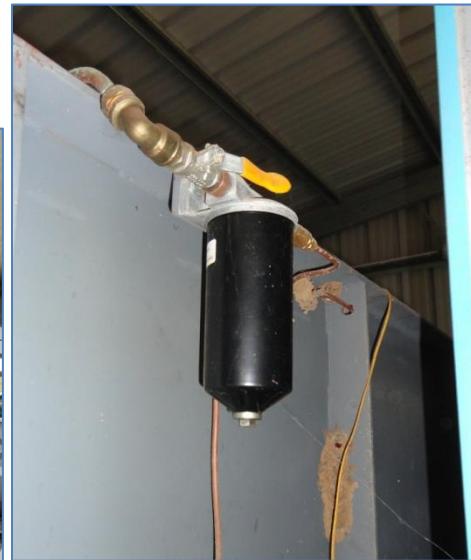
Figure 17 : Vannes de la cuve de gazole

L'alimentation des brûleurs de l'incinérateur se fait par une canalisation en cuivre équipée de deux vannes situées en sortie de cuve et en entrée de l'incinérateur en amont du filtre.

Vanne d'arrivée extérieure

Vanne d'arrivée intérieure

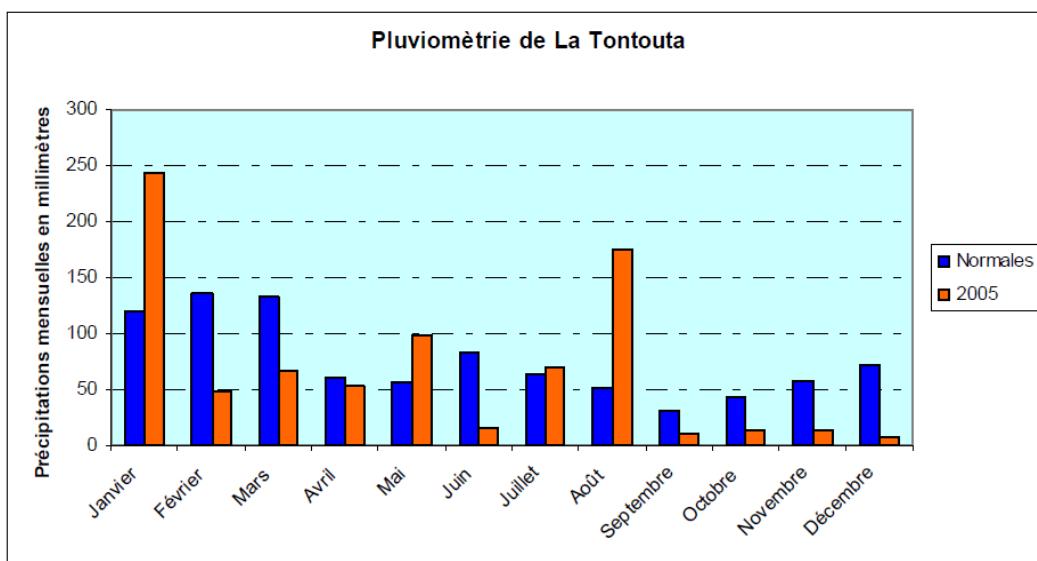
Figure 18 : Répartition mensuelle des précipitations à La Tontouta sur la période 1971 – 2000 et l'année 2005 (station météorologique de La Tontouta)

- valeur annuelle moyenne de la pluviométrie sur la période 1971-2000 : 908,8 mm
- valeur annuelle moyenne de la pluviométrie sur l'année 2010 : 908,9 mm
- nombre moyen de jours de pluie supérieure à 1 mm en 2010 : 81 jours par an

Le site est situé sur la côte Ouest, la zone la moins pluvieuse de Nouvelle-Calédonie² (précipitation < 1000 mm).

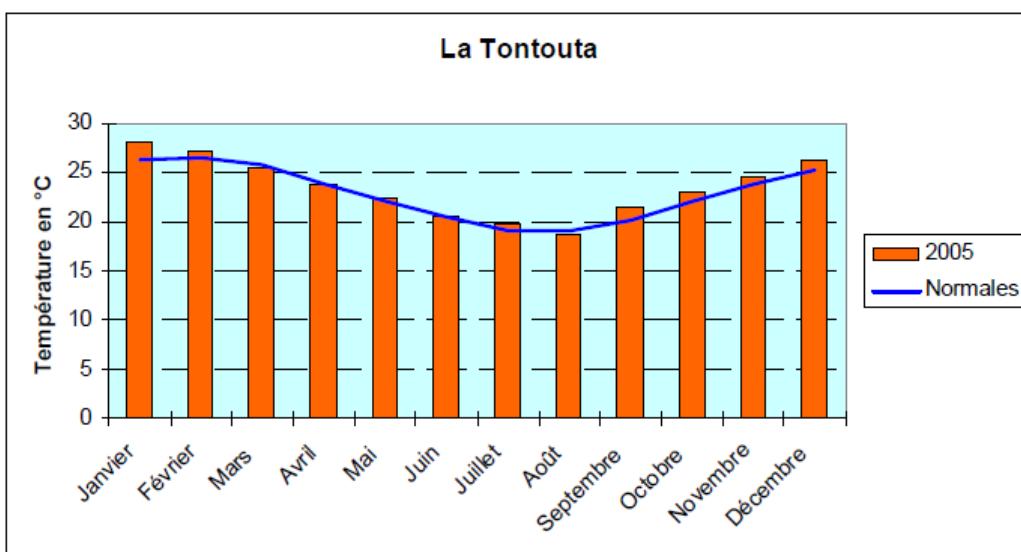
**Figure 19 : Cycle annuel de la température (1971-2000)
et l'année 2005 (Station météorologique de la Tontouta)**

mois	janv	fév.	mars	avril	mai	juin	juil.	août	sept	oct.	nov.	dec.
T° moyennes (en °C)	25,8	25,9	25,5	24	22,4	20,9	19,9	19,8	20,7	22,2	23,7	24,9

La température maximum a été enregistrée à 38,4°C au niveau de Port Laguerre en novembre 1991. Sur le même secteur, un minimum de 5°C a été relevé en juillet 1994.

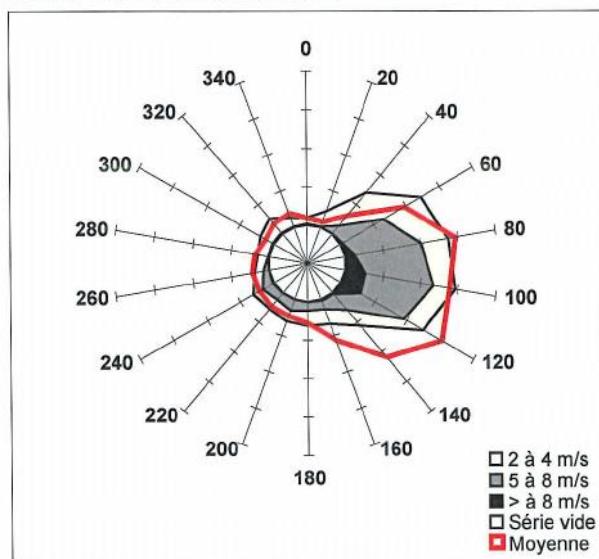
Figure 20 : Rose des vents de la station de Nouméa (Météo France NC 2008)

Les conditions de vent sont illustrées par la rose des vents réalisée par Météo France pour la période comprise entre 1971 et 2000. Les vents dominants sont des vents d'Est à Sud-est (alizés). Les alizés sont relativement stables en direction (60° à 160° par rapport au Nord) mais d'intensité variable en fonction de

Nombre de cas observés: 2920

Nombre de cas manquants: 0

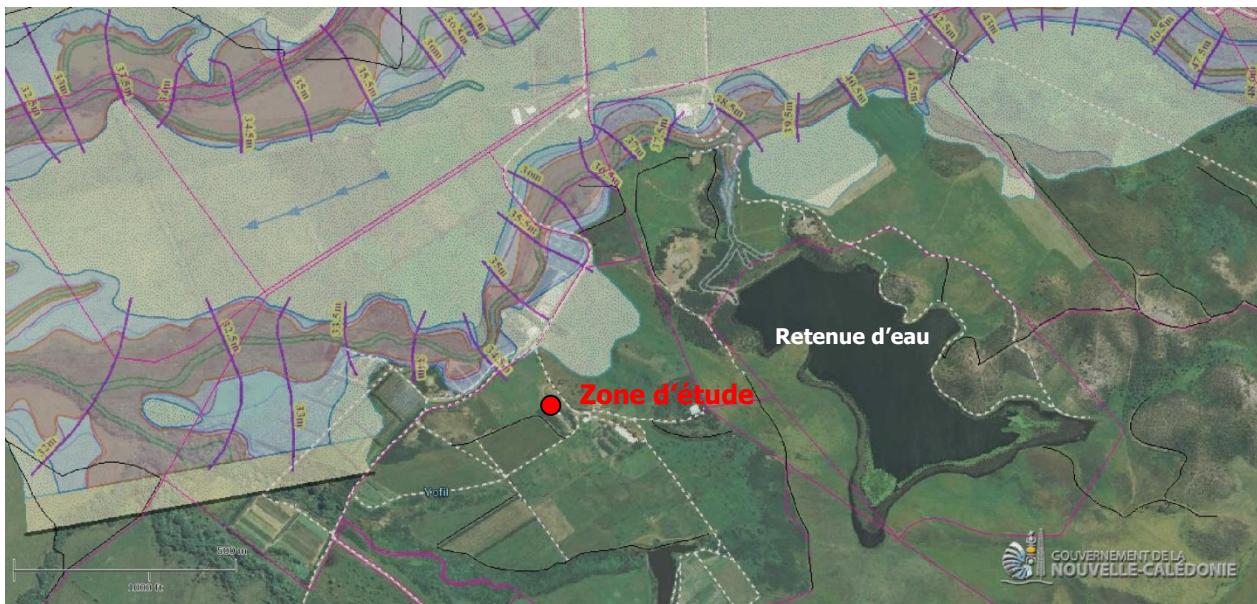
Figure 24 : Zones inondables à proximité de la zone d'étude (géorep.nc)

Le site d'étude ne se situe pas en zone inondable. La zone inondable du cours d'eau Ouagou se situe en contrebas de la zone à environ 140 mètres.

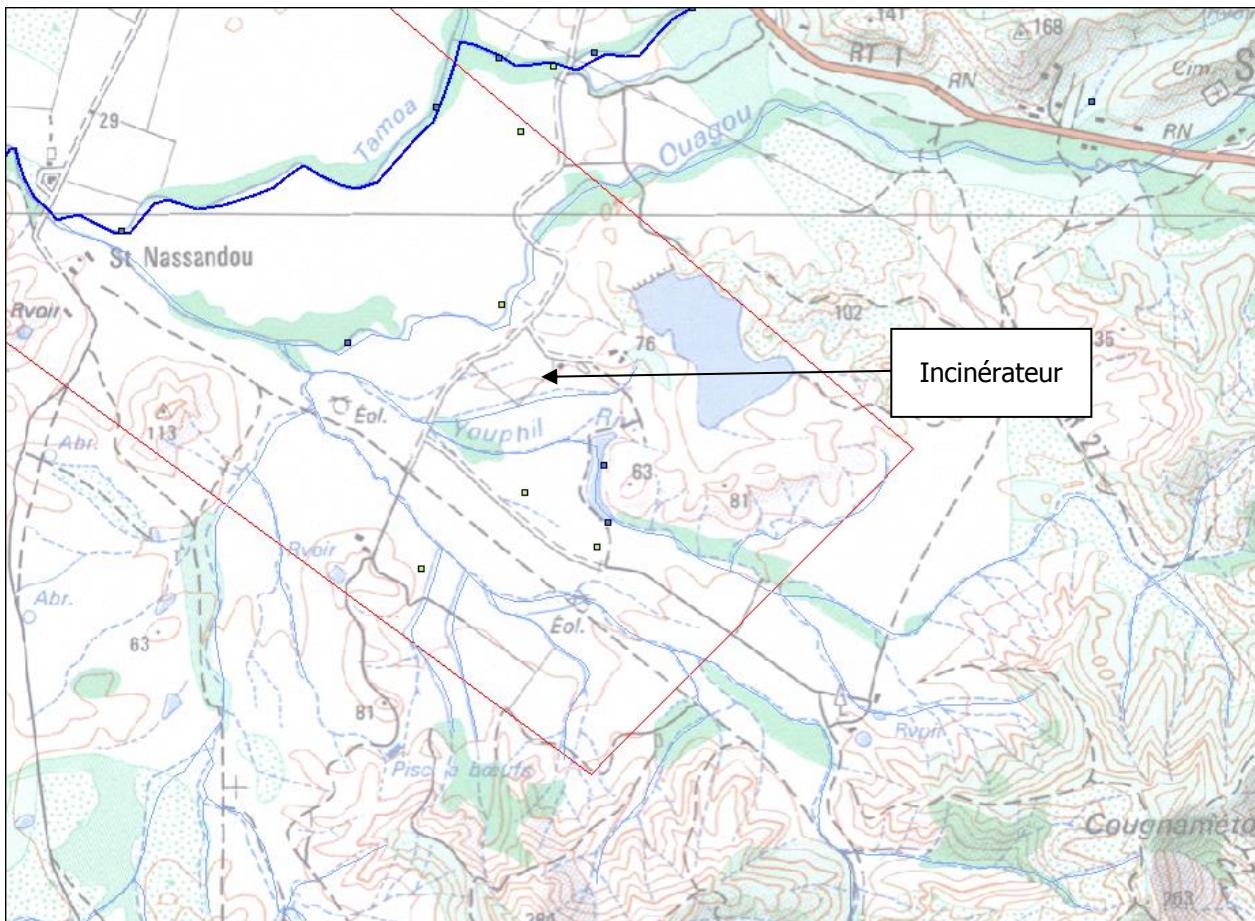
Figure 25 : Plan de localisation des captages et forages (Source DDR)

Le captage le plus proche de l’incinérateur se trouve à 500 mètres au sud. Le forage le plus proche est situé sur la Ouagou à 235 mètres du bâtiment abritant l’incinérateur.

Il n'y a pas de point de captage, ni de forage dans un périmètre de 200 mètres autour de la zone de projet.

La Direction du Développement Rural a fourni l’extrait de plan de localisation des forages et captages aux alentours de la zone d’étude (Cf. Figure 25).

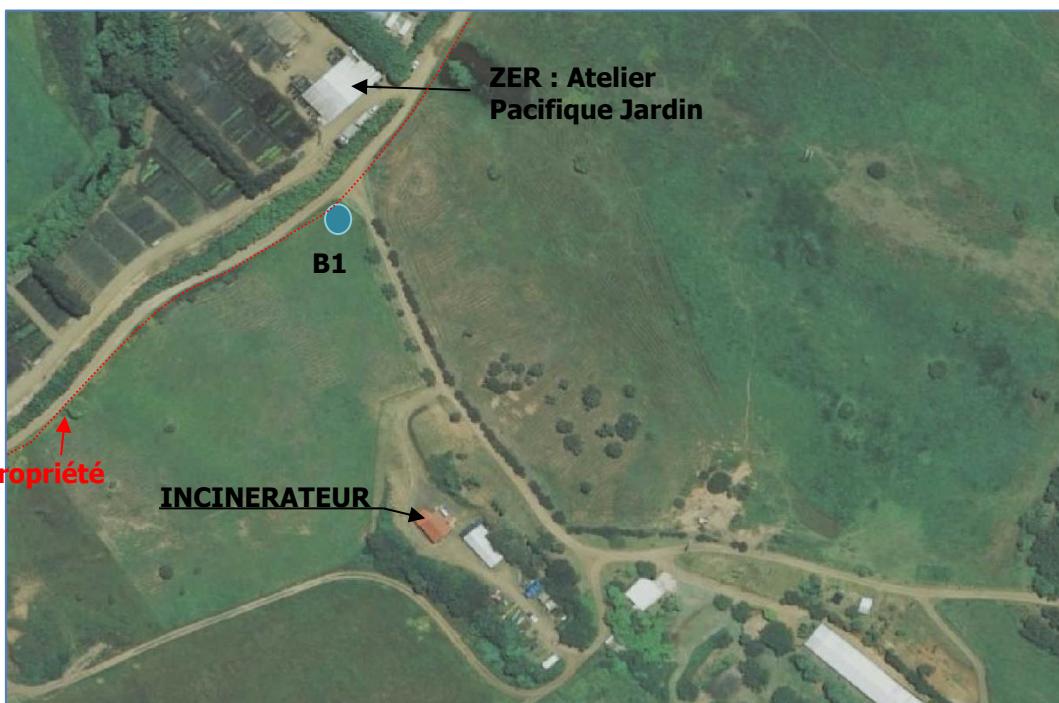
Figure 30 : Implantation des stations de mesure des niveaux sonores

Le microphone est équipé d'une protection « tout temps » et est relié à un sonomètre intégrateur de classe I. La chaîne de mesure (sonomètre + microphone) a été calibrée avant et après les mesures, sans qu'aucune dérive particulière n'ait été constatée.

Les mesures des niveaux sonores ont été effectuées en période diurne dans la ZER la plus proche du site d'implantation et en limite de propriété. L'implantation des stations est présentée en Figure 29.

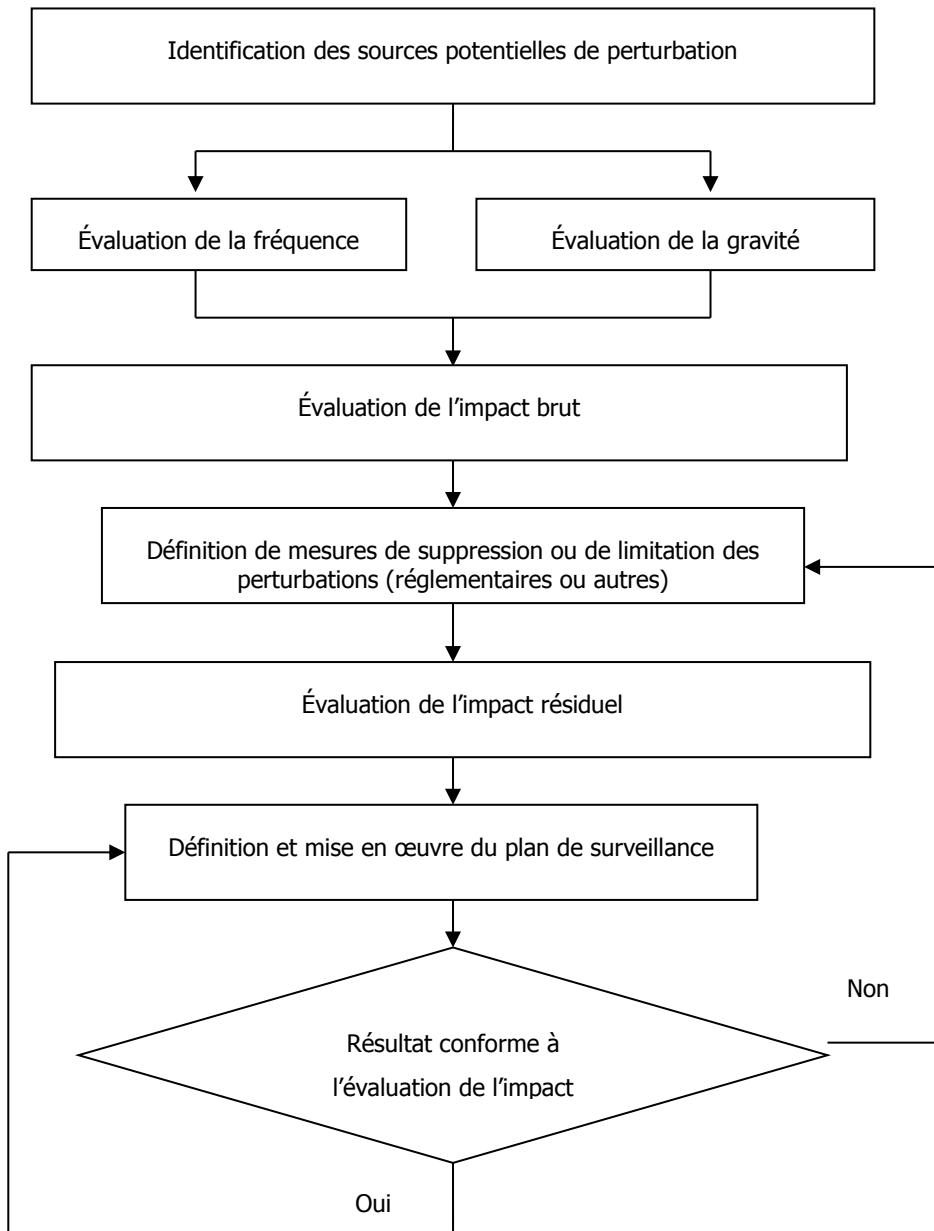
Figure 31 : Démarche générale de la méthode d'évaluation des impacts

* cette dernière étape n'est pas réalisée au moment de l'étude d'impact, mais lors du processus d'amélioration continue en cours d'exploitation.

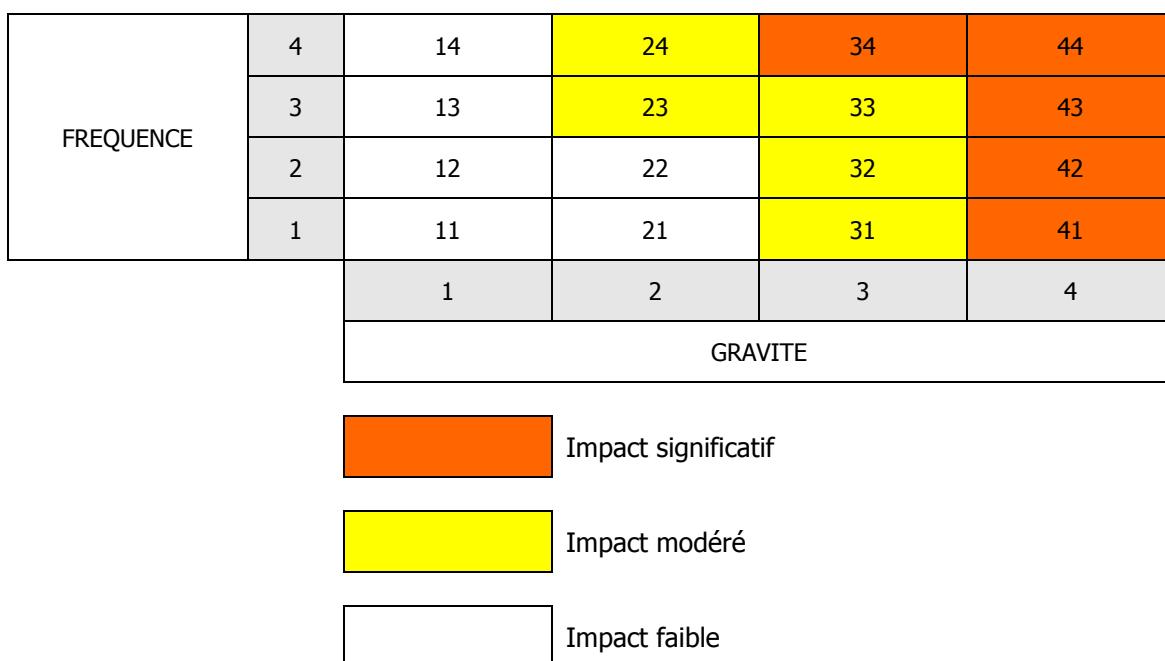
Figure 33 : Matrice d'évaluation des impacts environnementaux

La note finale retenue pour l'impact environnemental étant celle figurant dans la case à l'intersection de la fréquence (axe des ordonnées) avec la gravité (axe des abscisses).

Dans cette matrice :

- les domaines colorés en orangé désignent les couples (fréquence x gravité) des impacts environnementaux considérés comme **significatifs (ou forts)** ;
- les domaines colorés en jaune correspondent aux impacts considérés comme **modérés** ;
- les domaines non colorés caractérisent les impacts environnementaux considérés comme **non significatifs (impacts faibles)**.

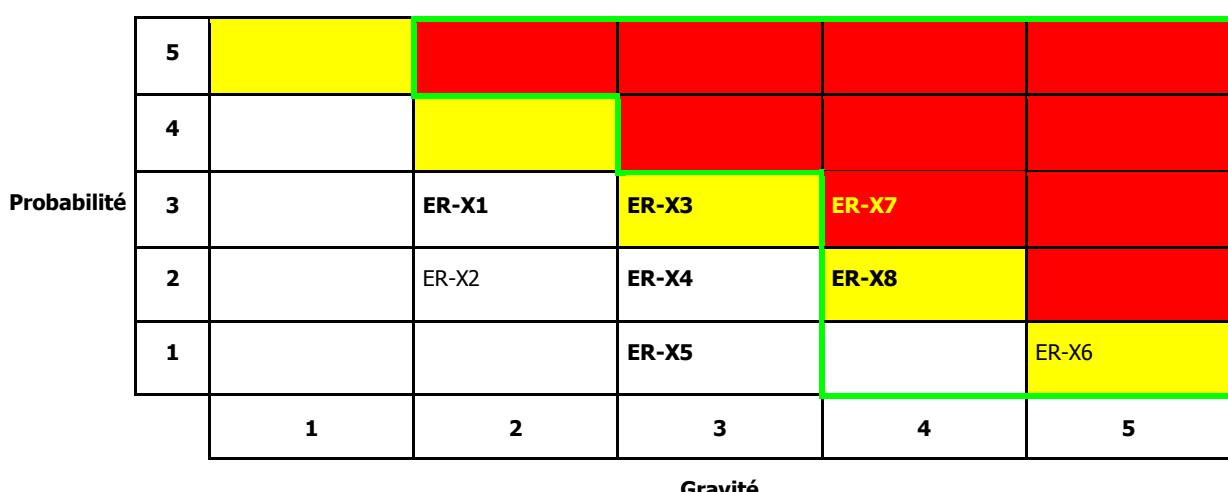
La détermination des niveaux de probabilité et de gravité permet de positionner les évènements redoutés et le scénario accidentel associé dans la matrice de criticité (voir exemple ci-dessous).

Comme un évènement redouté peut conduire à identifier plusieurs scénarios accidentels, les évènements redoutés seront repérés par leur numéro auquel est associé l'indice du scénario accidentel considéré.

ER : Evènement Redouté

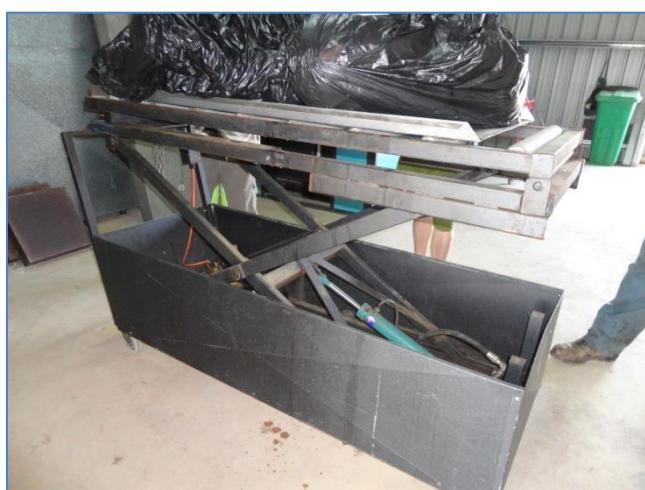
Figure 35 : Table de chargement

Afin de faciliter le chargement des animaux dans la chambre de combustion primaire, la société LE REPOS DES LACS s'est équipée d'une table de chargement qui permet d'adapter la hauteur de la table et de la faire coulisser le cadavre jusque dans la chambre de combustion.

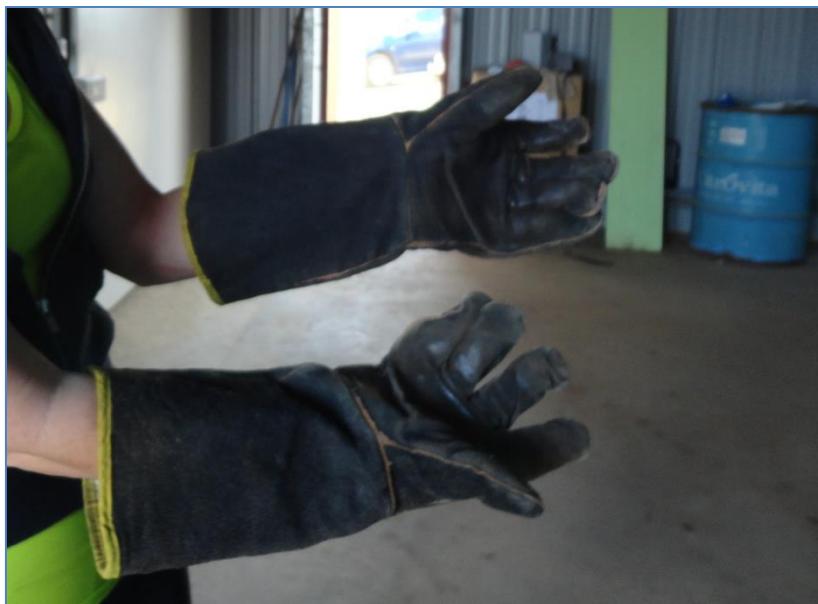
Figure 36 : gants de protection thermique

Pour se prémunir des brûlures lors du retournement du cadavre dans le four et autres opérations dans le four à très haute température et nécessitant d'utiliser des outils métalliques conducteur de la chaleur (racloir, etc.), la SARL LE REPOS DES LACS dispose de gants de protection thermique haute température.

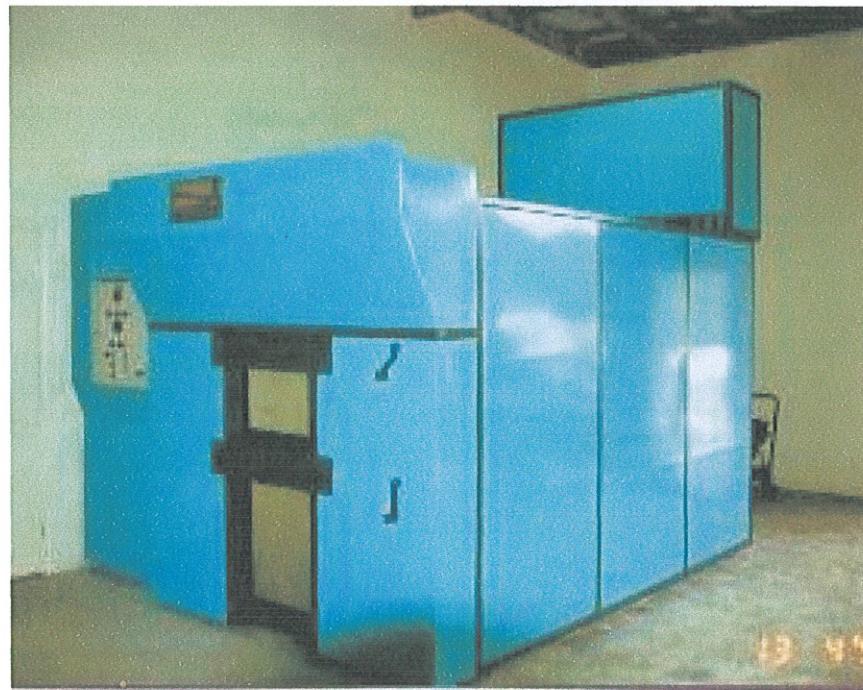
SINGLE UNIT

LOW VOLUME

- HEIGHT (mm): 2800 H
- WIDTH (mm): 2400 L
- DEPTH (mm): 3200 *isagued*
- WEIGHT (kg): 7,000
- Exhaust system configured to suit installation

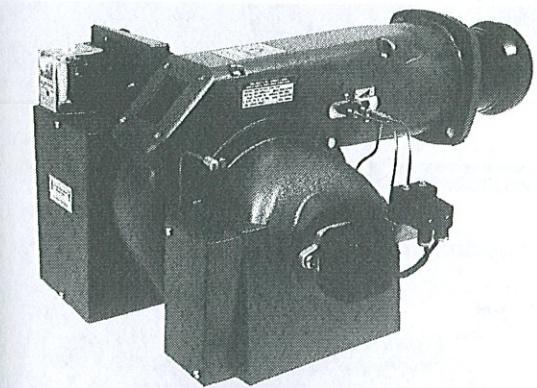
General view of burner. The adjustable inner assembly with setting scale is clearly shown with solenoid oil valves positioned below. The air control adjustment is contained inside the cover on the left and side of the air inlet.

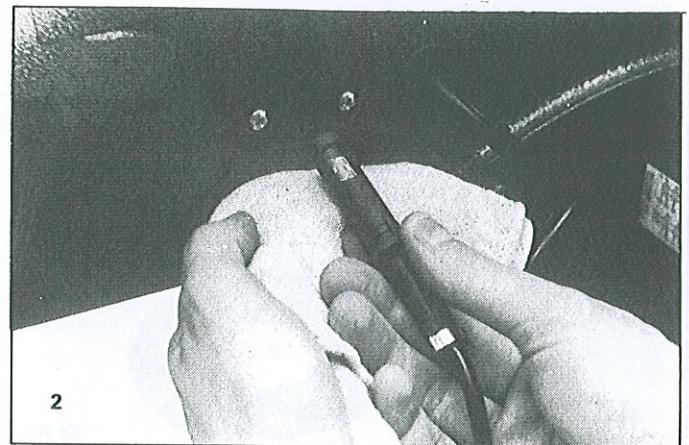
The photo cell is removed from burner for cleaning. Do not touch cell window with the fingers and use only a clean dry cloth. Ensure viewing face points towards burner combustion head when replacing.

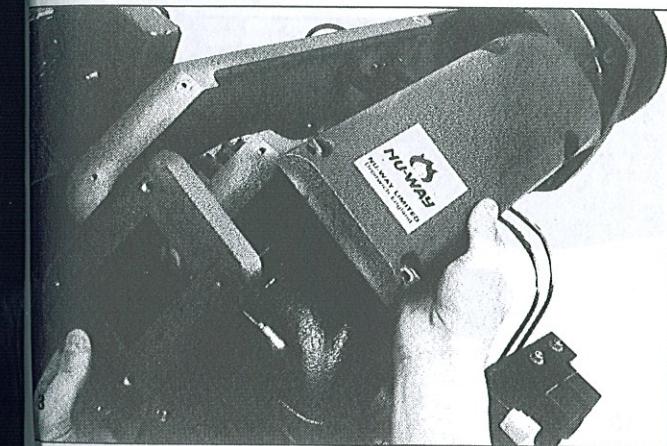
Remove top cover by undoing four screws. It may also be necessary to loosen the four screws on the inspection window cover. To gain complete access to the fan it is advisable to remove the latter.

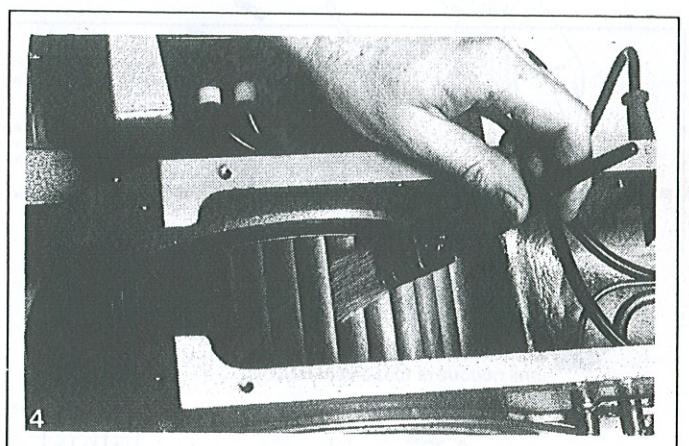
Cleaning the fan runner; use a stiff brush.

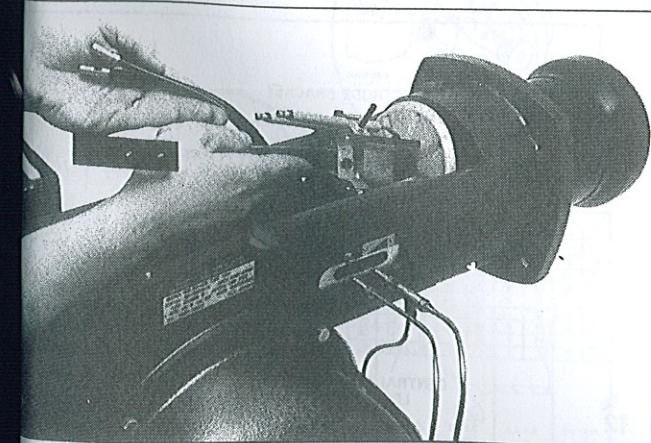
For nozzle assembly withdrawal, the top cover must be removed. Electrode HT connectors must then be disconnected, the photoistor removed and the tubing nuts retaining the inner assembly disconnected. After undoing the two outer retaining screws the assembly can be lifted clear. **DO NOT REMOVE OR ADJUST CENTRAL SCREW** as this locates diffuser assembly.

1. Remove nozzle assembly by taking off cover and carrying out instructions shown in maintenance photograph (Figs. 3 & 5).
2. Check or fit nozzles of correct size for appliance.
3. Check electrode setting is as sketch (Fig. 11).
4. Replace nozzle assembly.

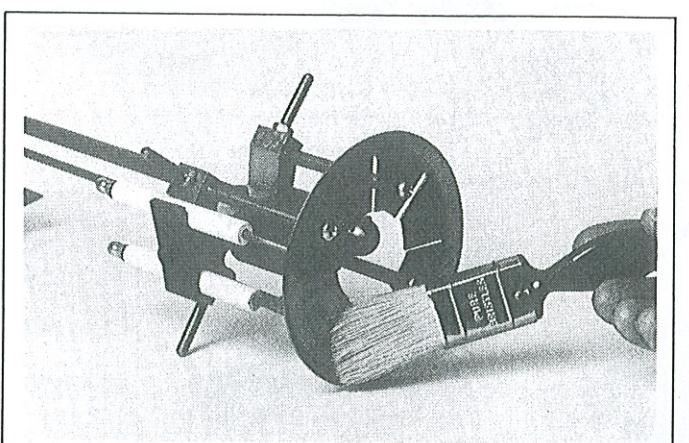
The air diffuser should be cleaned using a stiff brush.

Assembly of burner head to burner assembly. The nozzle assembly is fitted to the burner head. The electrode bracket is then fitted to the nozzle assembly. The centralising legs are then fitted to the nozzle assembly. The diffuser is then fitted to the nozzle assembly.

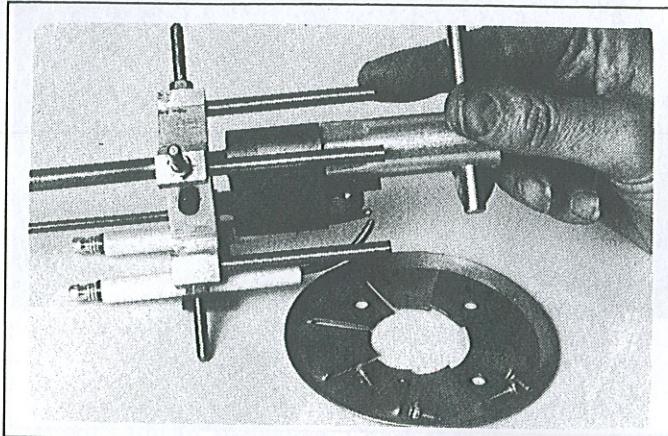
It is necessary to dismantle the diffuser from the nozzle assembly before nozzle removal, by undoing four retaining screws. To facilitate removal and fitting of nozzle, the electrode bracket may be moved (see following photograph). Nozzles are removed using a nozzle spanner. Fit nozzle by hand using a spanner only for final tightening. Re-assemble diffuser and check in correct position.

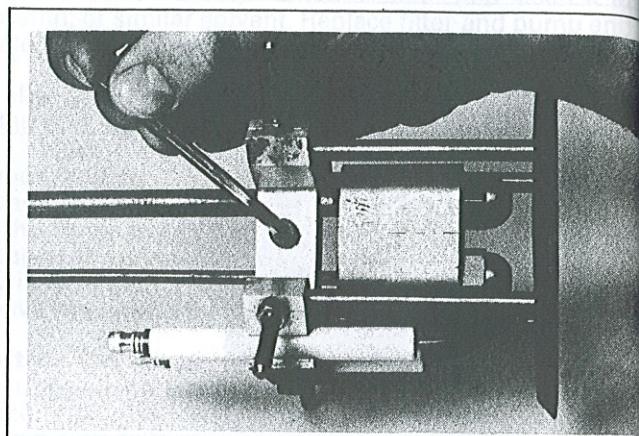
Set nozzle/diffuser gap by loosening cap head screw and sliding diffuser assembly to correct position. Re-lock screw when set.

Correct position of fan is such that a clearance of approximately 3mm exists between blade outer edge and backplate of fan.

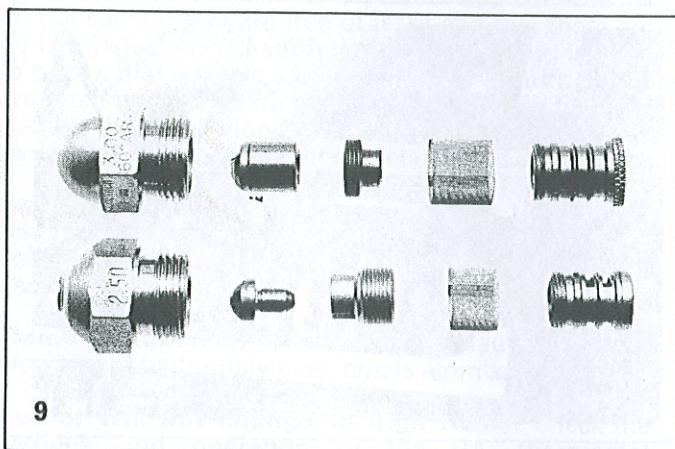
Dismantle nozzle itself to enable internal filters to be cleaned. Do not use any metal or wood to remove deposits. Wash in solvent. Wipe off any remaining dust using a clean lint-free rag. Illustration shows correct assembly for (above) Monarch and (below) Steinen nozzles. Replace after 2000 hours operation.

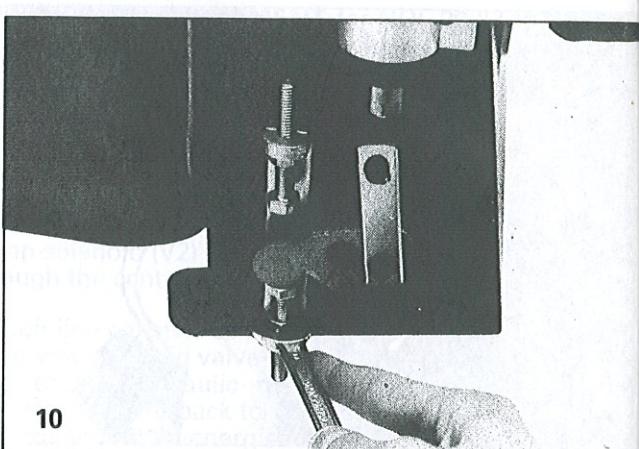
Air control adjustment. To obtain access undo two retaining screws holding cover in situ. Replace after adjustment is completed.

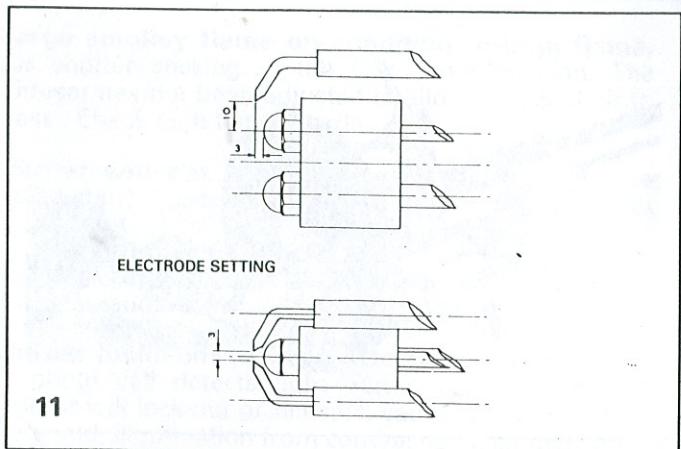
Electrode setting.

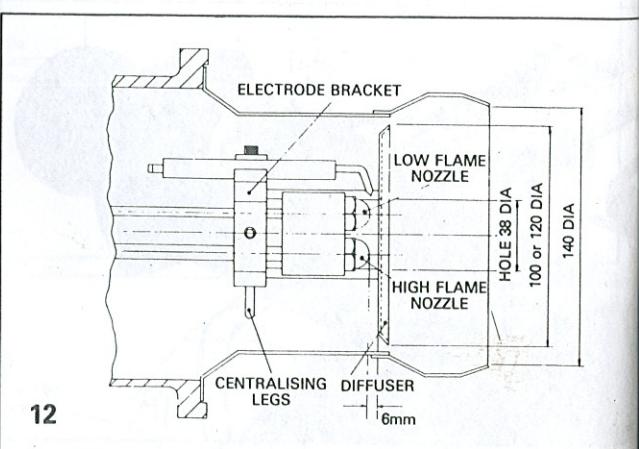
Adjustable burner head arrangement.

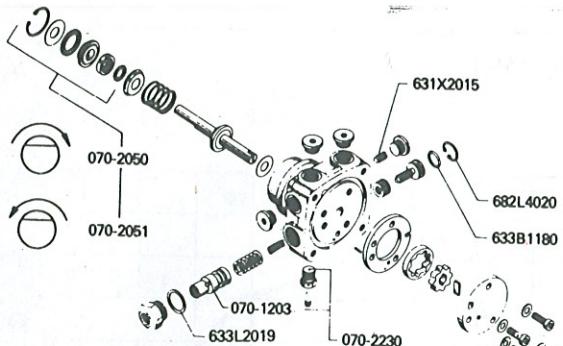
Danfoss RSA60 pump

Viscosity range : 1.3-18.0 mm²/s (cSt) at 20°C.

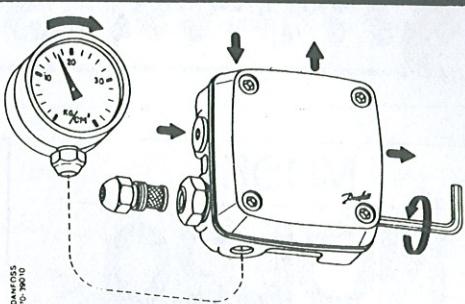
Fig. 1

Connections (Fig.1)

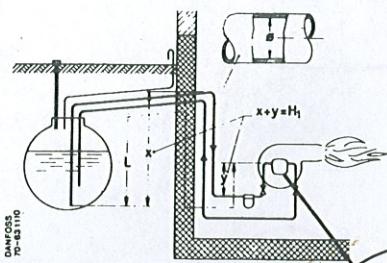
Fig. 5

H = suction head in metres. Positive H-value = superadjacent tank (Fig. 4) (Fig. 5). Negative H-value = subjacent tank (Fig. 6). L = length of suction line in metres.

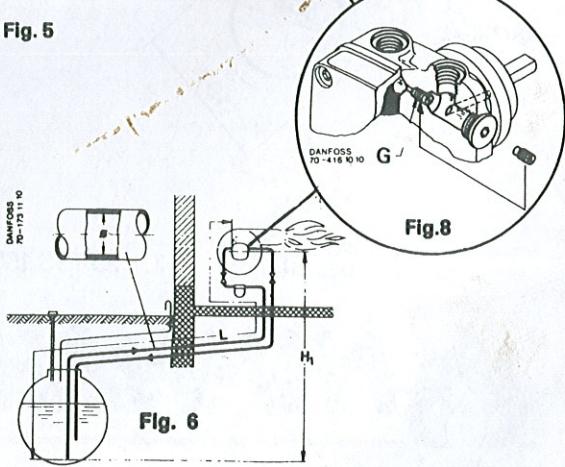
Fig. 6

Two pipe systems to be used when a vacuum may occur in suction line.

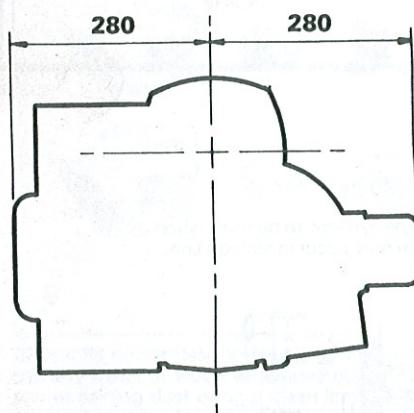
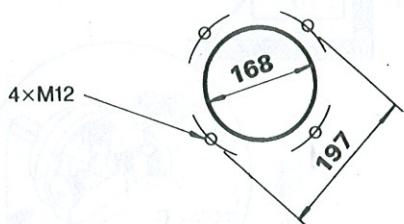
DIMENSIONS

All dimensions are in mm's.

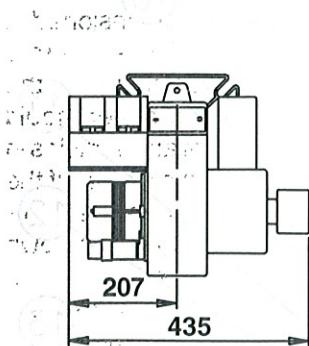
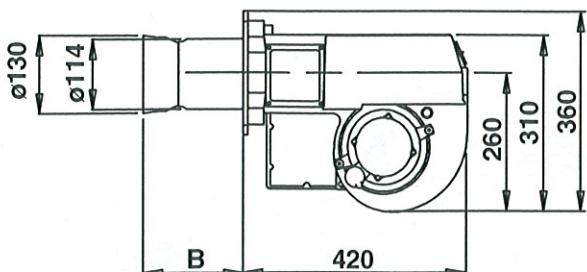
DIMENSIONS

Burner tube	Length of burner tube	Measure B
A	204	174
A	304	274

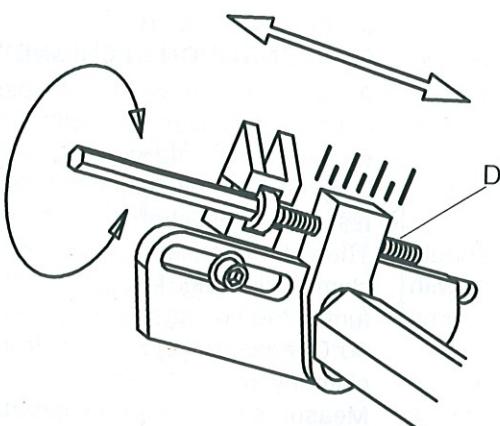
ASSEMBLY

Adjust the nozzle assembly with the adjustment screw D to the desired position.

beau a l'assemblage de la buse. Pour ajuster la buse, tournez la vis d'ajustement D à la position souhaitée.

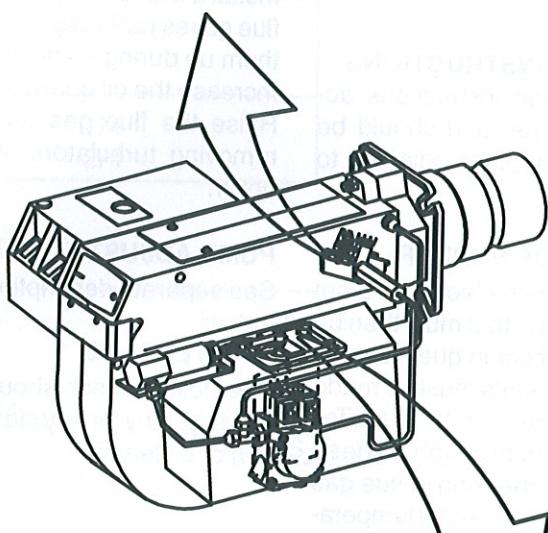
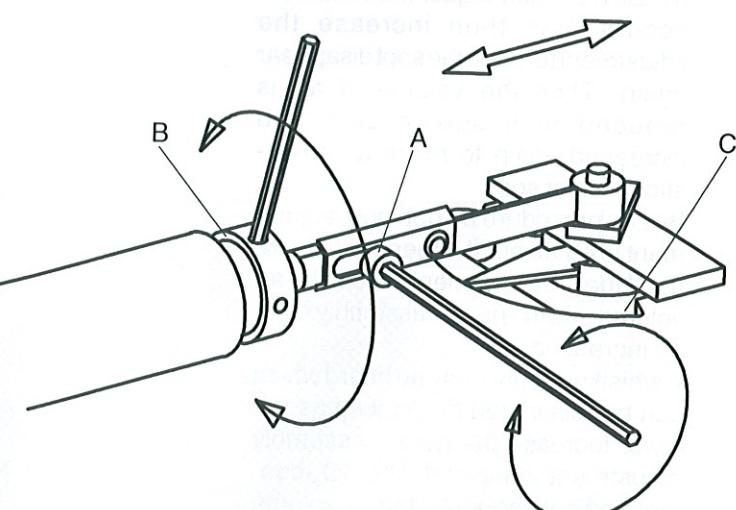
Set the operating switch (S2) on low capacity (I). Loosen the screw (A) and turn the damper to the position wanted. Tighten the screw (A) again.

Set the operating switch (S2) on high capacity (II). Screw the knurled ring (B) in (reduce) or out (increase). The position of the damper can be read on the damper scale (C).

Check the air adjustment by making a flue gas analysis.
