CAPITAL SECURITE ENVIRONNEMENT NOUVELLE CALEDONIE		DOC. – N°	CAPSE 2011-10530-01-DDAE-01 rev1
		TYPE	DDAE
Destinataire(s)	SARL Le Repos des lacs, DENV		
Copie(s)	-		
Titre	<p style="text-align: center;">INCINERATEUR D'ANIMAUX DE COMPAGNIE</p> <p style="text-align: center;">Dossier de demande d'autorisation d'exploiter une</p> <p style="text-align: center;">Installation Classée pour la Protection de</p> <p style="text-align: center;">l'Environnement</p>		
Demandeur	SARL LE REPOS DES LACS

CAPITAL SECURITE ENVIRONNEMENT NOUVELLE CALEDONIE	DOC - N°	CAPSE 2011-10530-01-DDAE-01 rev1-
	TYPE	Dossier de demande d'autorisation d'exploiter
Titre	SARL LE REPOS DES LACS – INCINERATEUR D'ANIMAUX DE COMPAGNIE

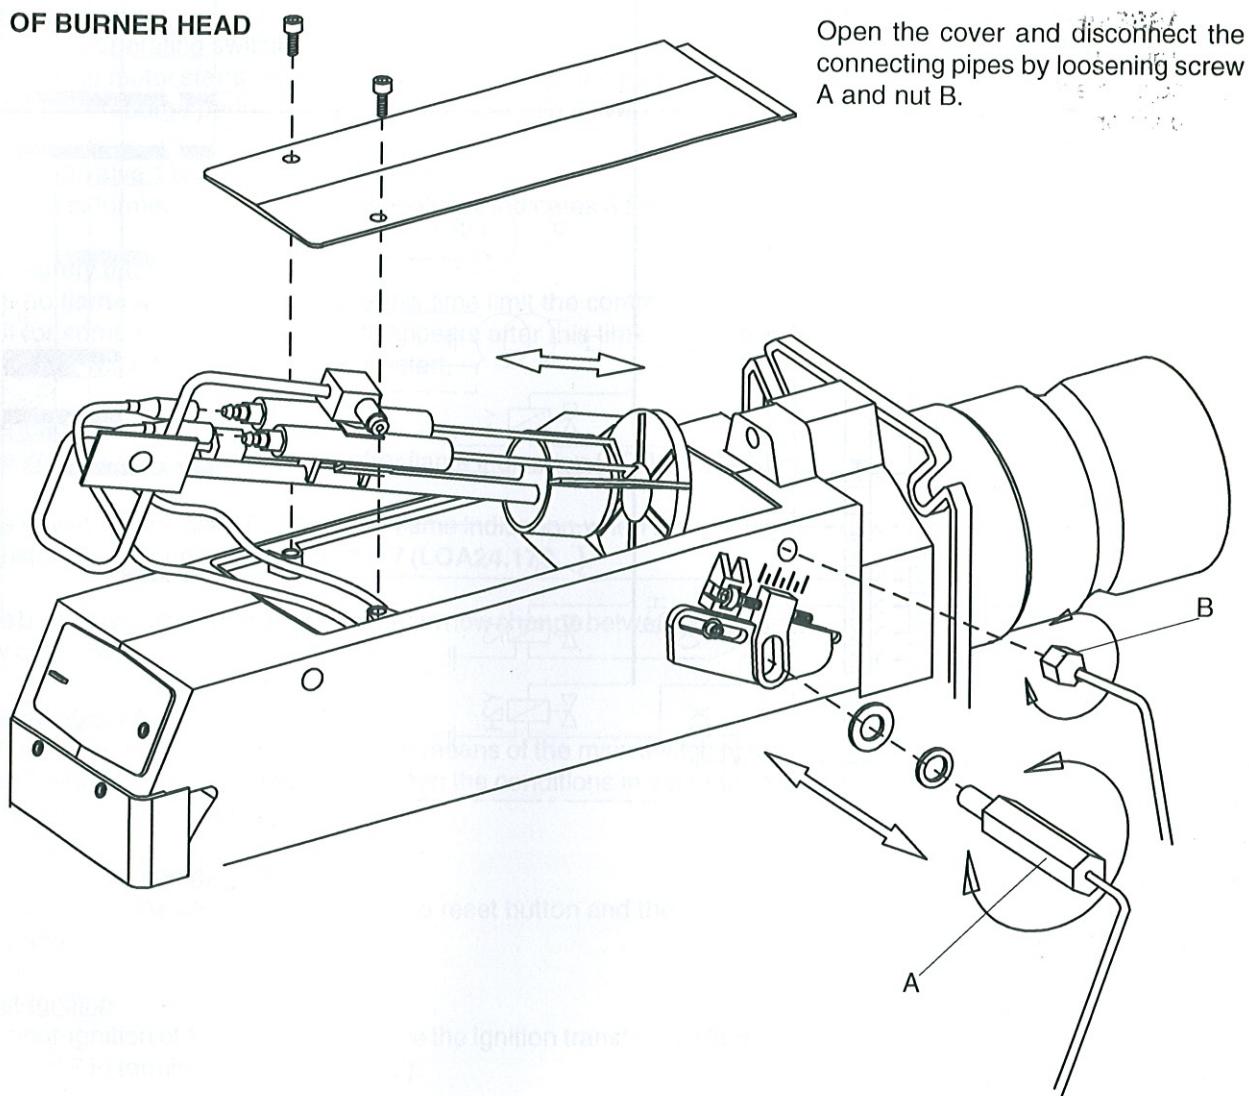
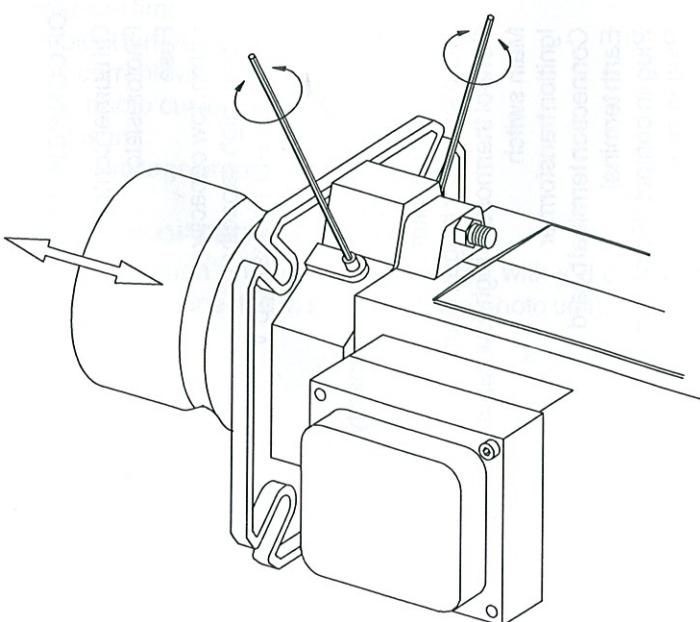
SERVICE OF BURNER HEAD

1. Loosen or swing out the burner from the boiler.
2. Loosen 2 fixing screws and withdraw the blast tube.

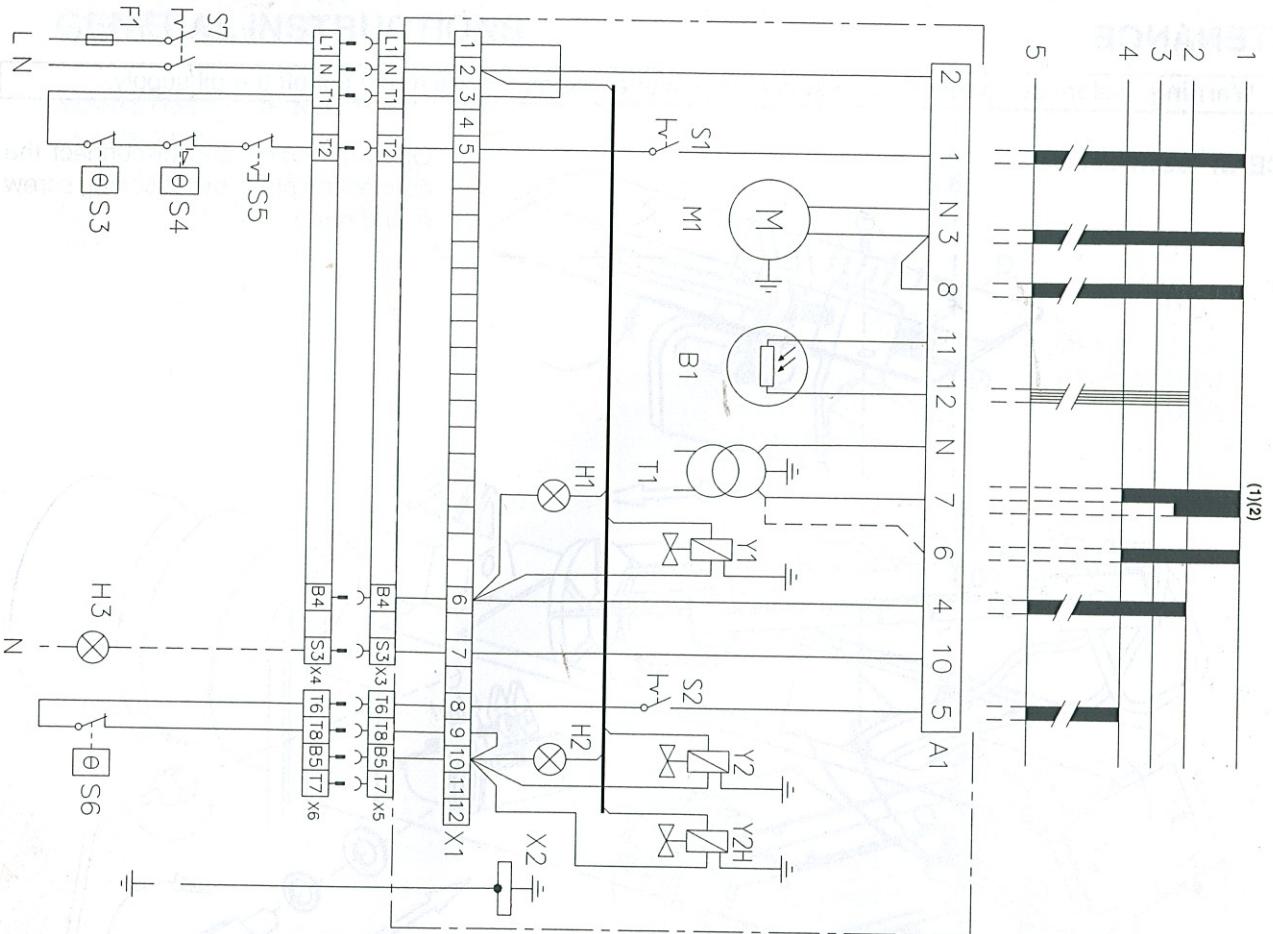
WIRING DIAGRAM

OIL BURNER CONTROL: LOA21.../LOA24...

A1	Oilburner control
B1	Photoresistor
F1	Fuse
H1	Lamp, low capacity
H2	Lamp, high capacity
H3	Lamp, lock-out signal 220 V
M1	Burner motor
S1	Operating switch
S2	Operating switch, high/low capacity
S3	Control thermostat
S4	Temperature limiter
S5	Micro switch for hinged door
S6	Control thermostat, high/low capacity
S7	Main switch
T1	Ignition transformer
X1	Connection terminal board
X2	Earth terminal
X3	Plug-in contact "Euro", burner
X4	Plug-in contact "Euro", boiler
X5	Plug-in contact "Euro", high/low burner
X6	Plug-in contact "Euro", high/low boiler
Y1	Solenoid valve 1
Y2	Solenoid valve 2
Y2H	Solenoid valve, Hydraulic piston (Only 2-stage burners with 1 nozzle.)

If S6 is missing connection between T6 and T8.

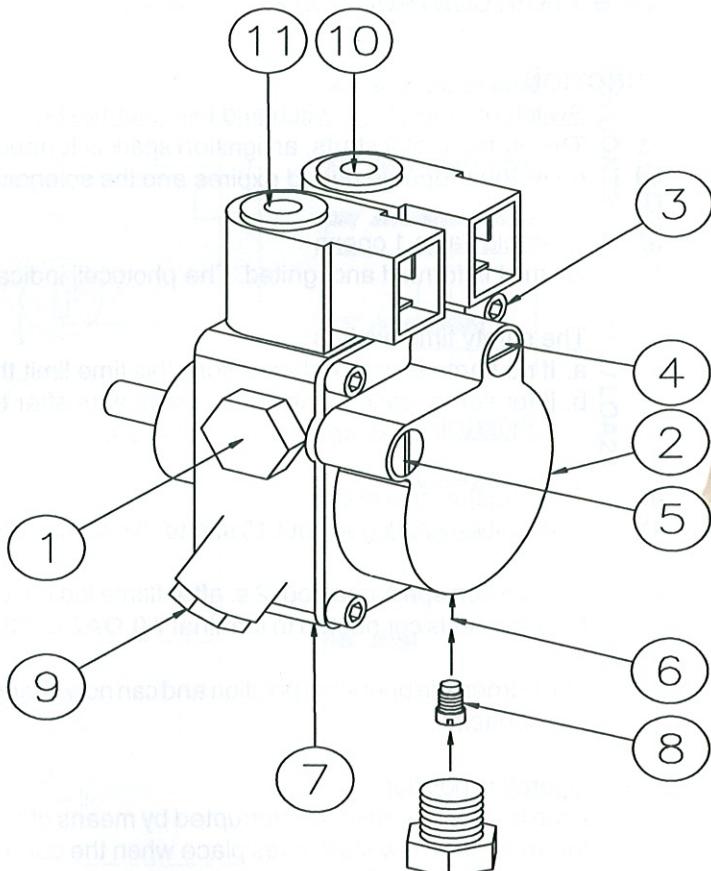
COMPONENTS

1. Nozzle outlet G 1/8"
2. Stage 2
3. Pressure gauge port G 1/8"
4. Nozzle outlet G 1/8"
5. Stage 1
6. Pressure gauge port G 1/8"
7. Vacuum gauge port G 1/8"
8. Return line G 1/4"
9. Return plug
10. Internal by-pass plug
11. Suction line G 1/4"
12. Pressure adjustment

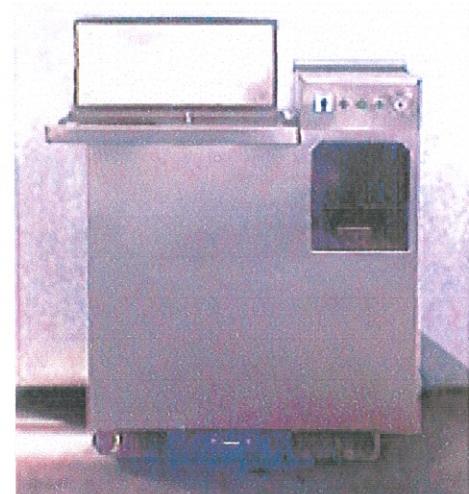
- ✿ In all, the R & Y Ash Processor V2.0 is an innovative leader in it's class. It provides the user with ease of operation in a dust free environment.

Height (mm):	1150
Width (mm):	1050
Depth (mm):	380
Motor Type:	As available
Power Input:	415V AC or 240V AC
Process Type:	Cutter
Avg Time:	60 seconds, timer controlled
Colour:	Stainless Steel

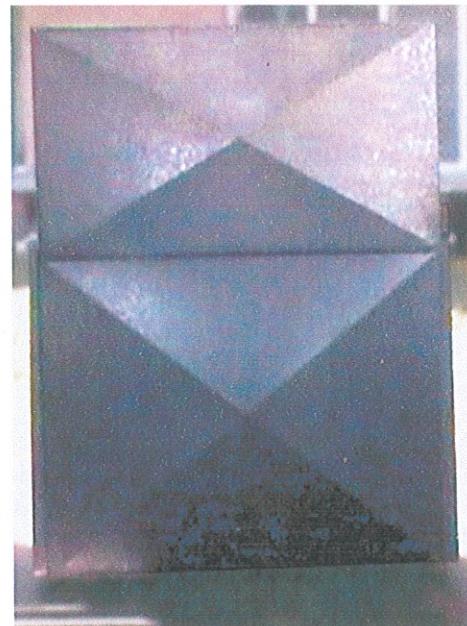
DUST EXTRACTOR

- ✿ R & Y Engineering developed the Dust Extraction System to compliment the V2.0 Ash Processor. The Extraction System is reliable, quiet and highly effective

Height (mm):	1800
Width (mm):	1600
Depth (mm):	600
Weight (kg):	200
Motor Type:	240V/415V – 2.2KW
Power Input:	240V/415V – 20 Amp
Colour:	Galvanised Finish

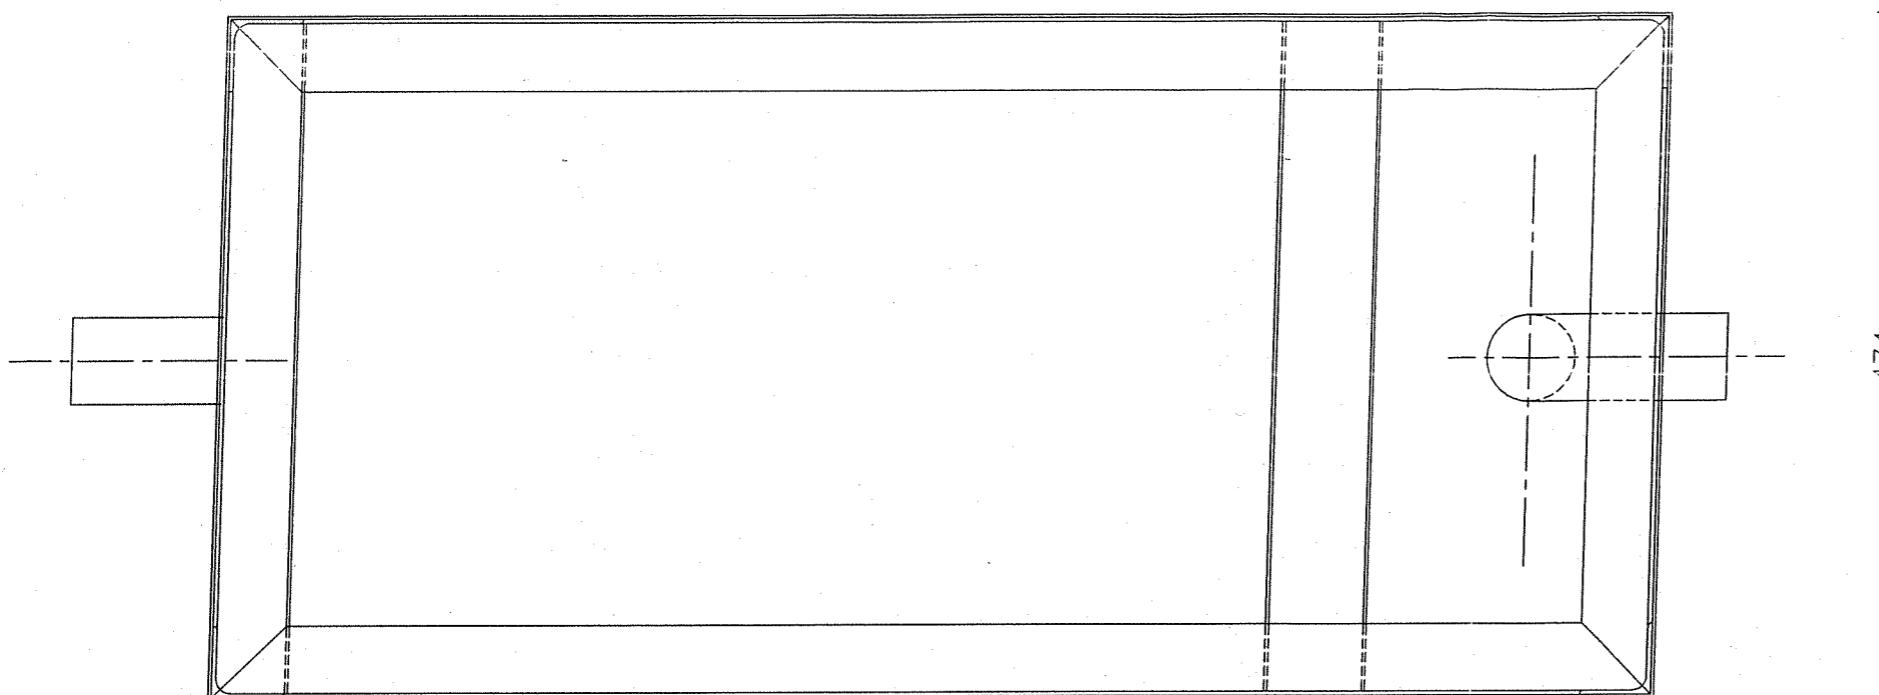
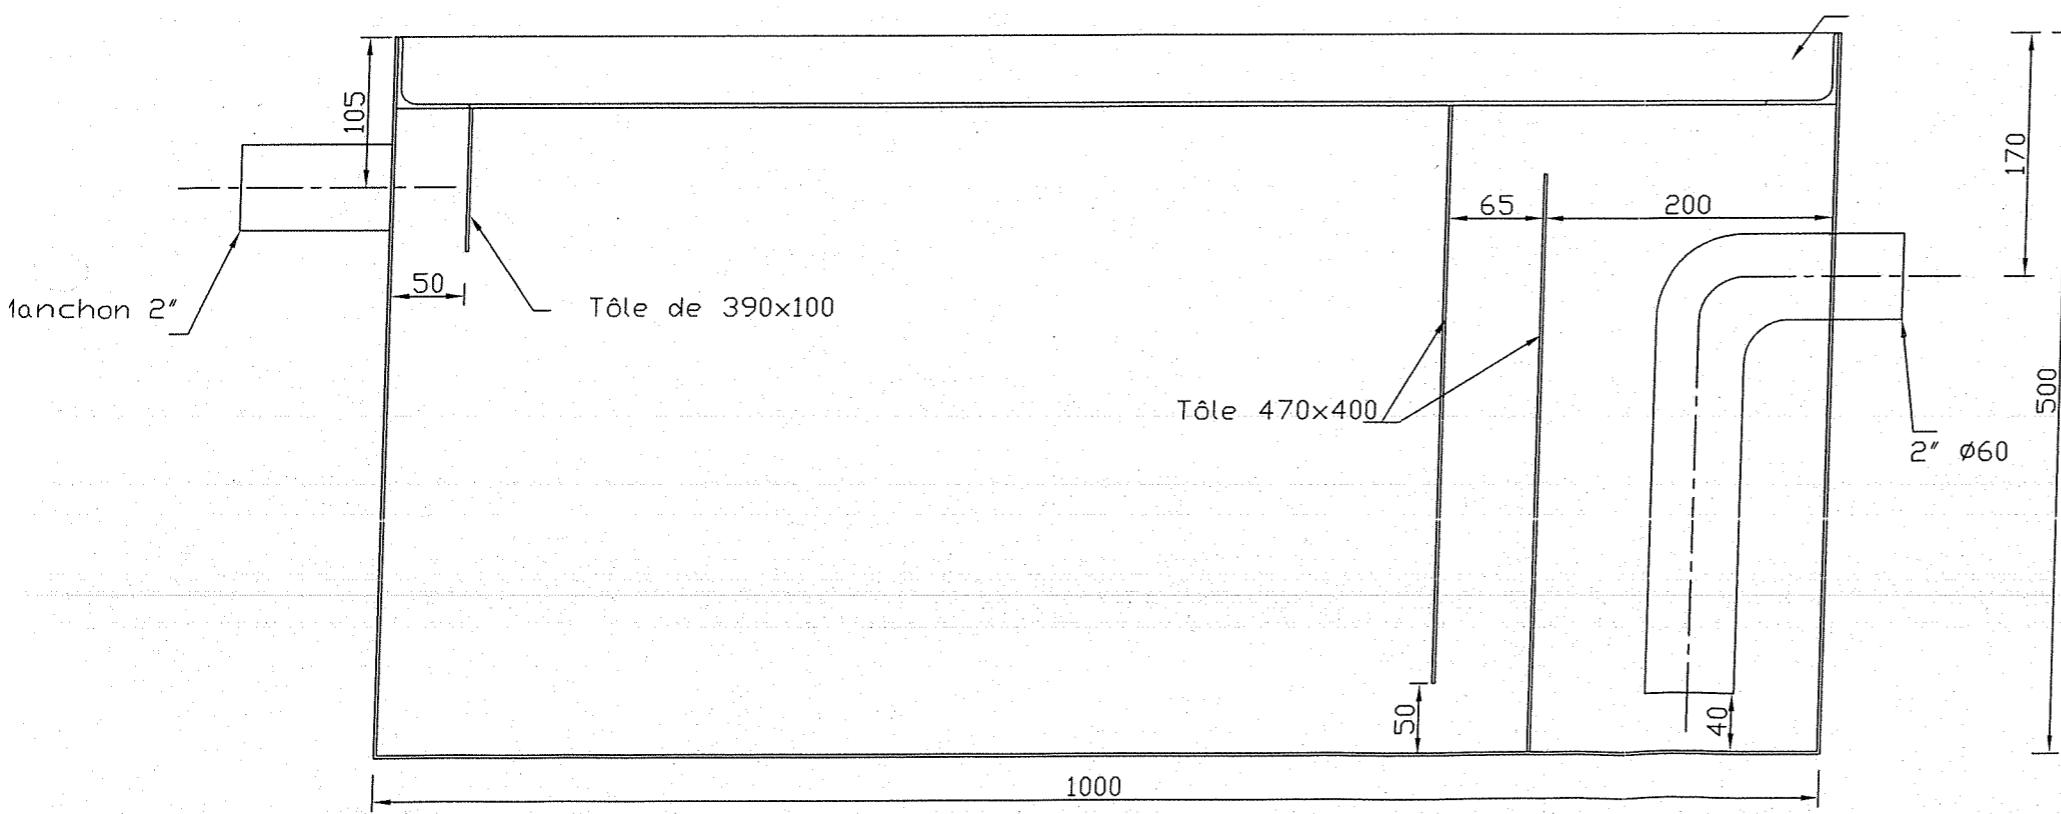
SCHEMA DE PRINCIPE SEPARATEUR D'HYDROCARBURE

Tôle de 2mm

Cornière 50x50

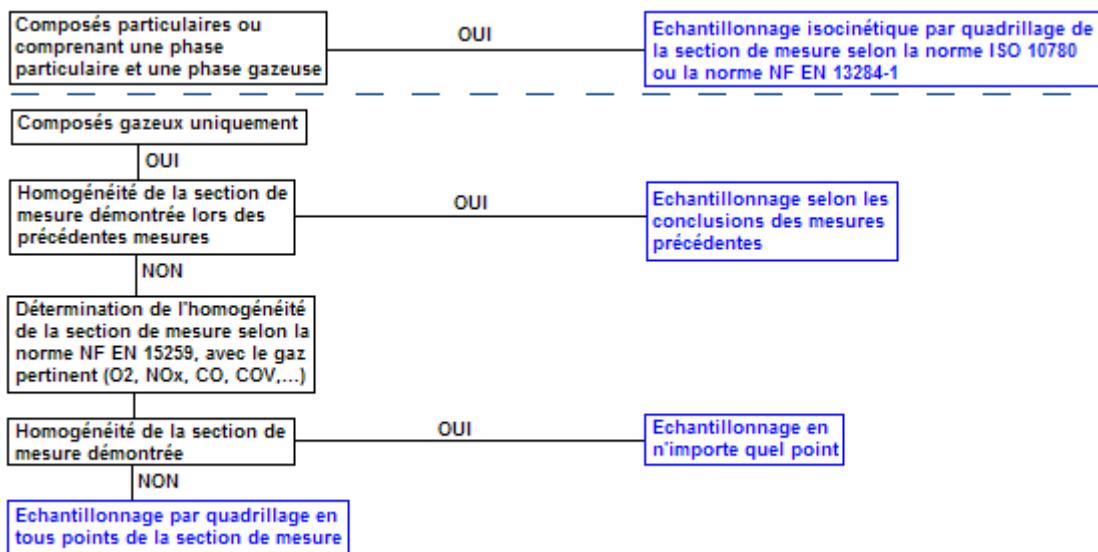
Annexe 1.2 - Détail du mode opératoire de la stratégie d'échantillonnage selon la norme NF EN 15259

La stratégie d'échantillonnage selon la norme NF EN 15259 permet de déterminer si l'écoulement des effluents gazeux est homogène.

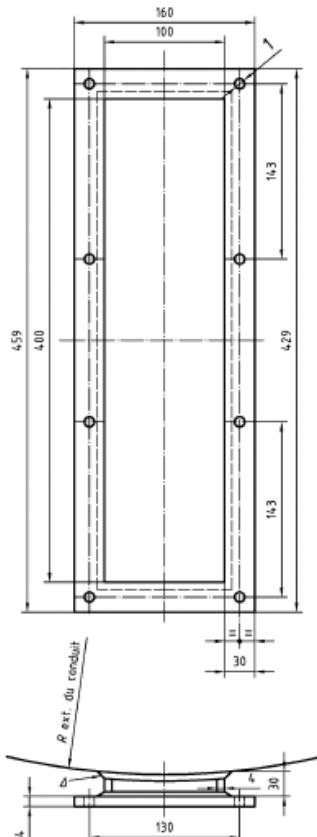
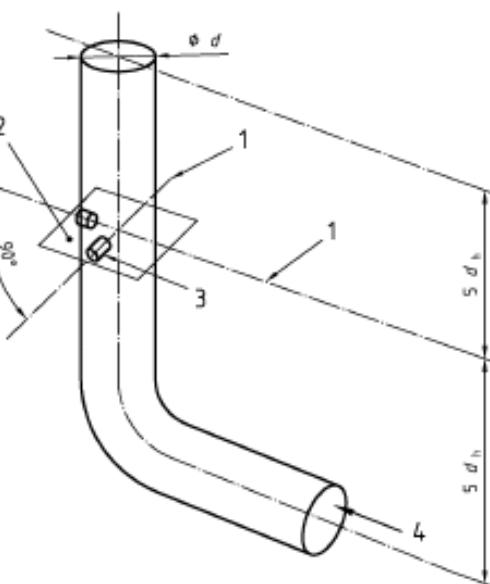
Annexe 1.3 - Schéma de la bride normalisée NF X 44-052 (Dimensions en mm) et implantation de la section de mesure

Légende
1 6 trous Ø 9 mm

Légende
1 Ligne d'échantillonage
2 Plan d'échantillonage
3 Orifice d'accès
4 Écoulement
