Ferme porcine – Commune de Bourail

Dossier de demande d'autorisation d'exploiter au titre des ICPE

DEPARTEMENT : Environnement

Rapport n° : A001.18015.001

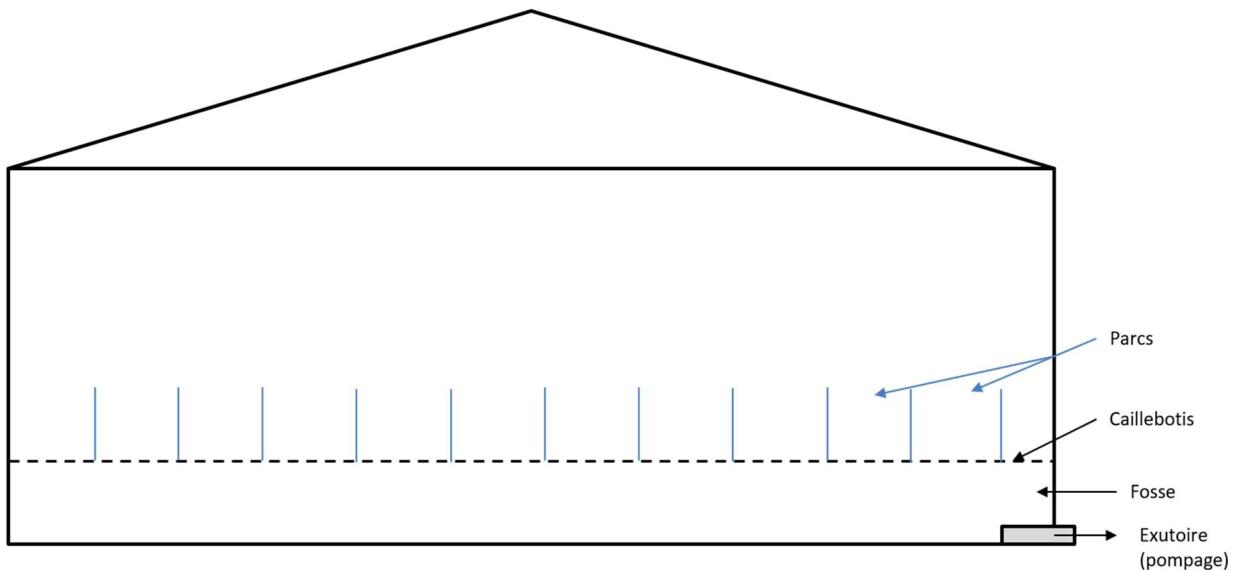
Figure 2 : Plan de gestion des eaux

Les effluents d'élevage et les eaux de lavage seront stockés dans une fosse sous caillebotis. Le bâtiment sera rincé par un nettoyeur sous pression une fois par semaine. Un vide sanitaire pour désinfection des parcs sera effectué de façon alternée.

Un mixeur à lisier sera utilisé une fois par mois afin d'homogénéiser les effluents. Ces rejets seront ensuite pompés puis épandus 4 à 5 fois par an sur les espaces de prairies présents sur la zone d'étude. Le pompage s'effectuera sur le côté du bâtiment. Quatre réservations seront créées afin de faire passer les tuyaux de pompage dans la fosse. Les effluents pompés sont ensuite stockés dans la tonne à lisier pour épandage. La production annuelle de lisier est estimée à 2 612 m³. Un plan d'épandage a été réalisé, il est présenté dans l'étude d'impact.

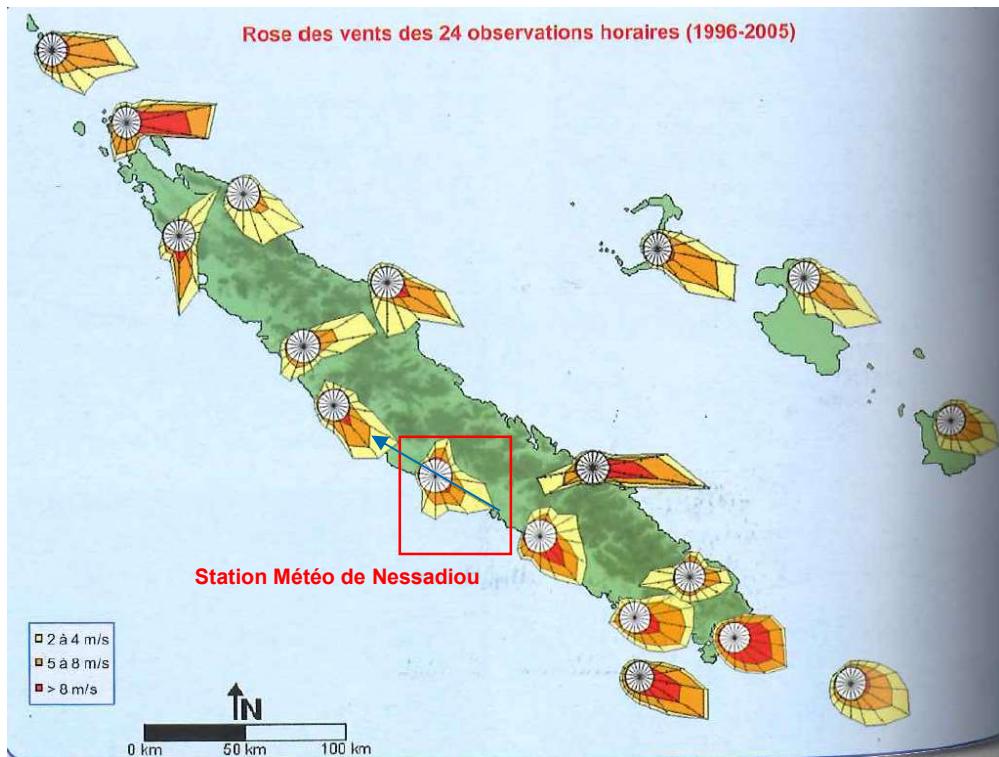
Figure 5: Rose des vents - station de Nessadiou (source: météo France)

La rose des vents établie à la station de Nessadiou, station météorologique la plus proche de la zone d'étude, (période de 1996 à 2005) est extraite de l'atlas climatique de Nouvelle-Calédonie réalisé par Météo France. Les vents dominants sont de secteur sud-est (alizés).

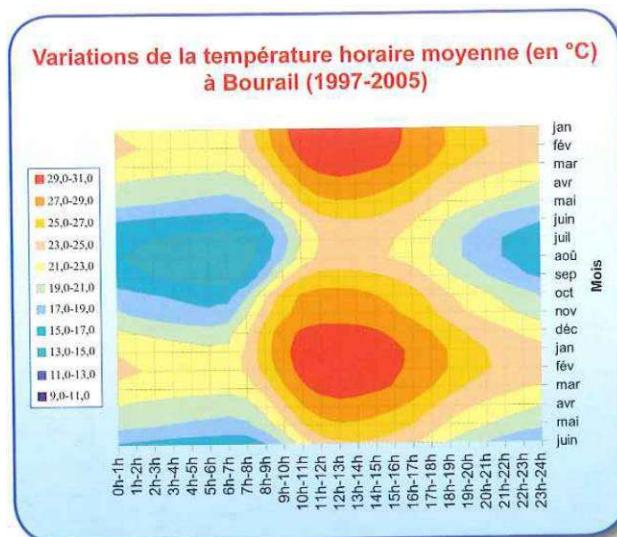
Figure 6 : Variation de la température horaire moyenne en °C à Bourail (période 1997 à 2005) (source: météo France)

Le poste météo de Bourail fait également le suivi des températures de la zone. Les mois les plus chauds sont janvier, février et mars. Entre 1981 et 2010, la température maximale moyenne annuelle est de 28,7 °C. Les mois les plus froids sont juillet et août. La température minimale moyenne annuelle est de 17,1 °C.

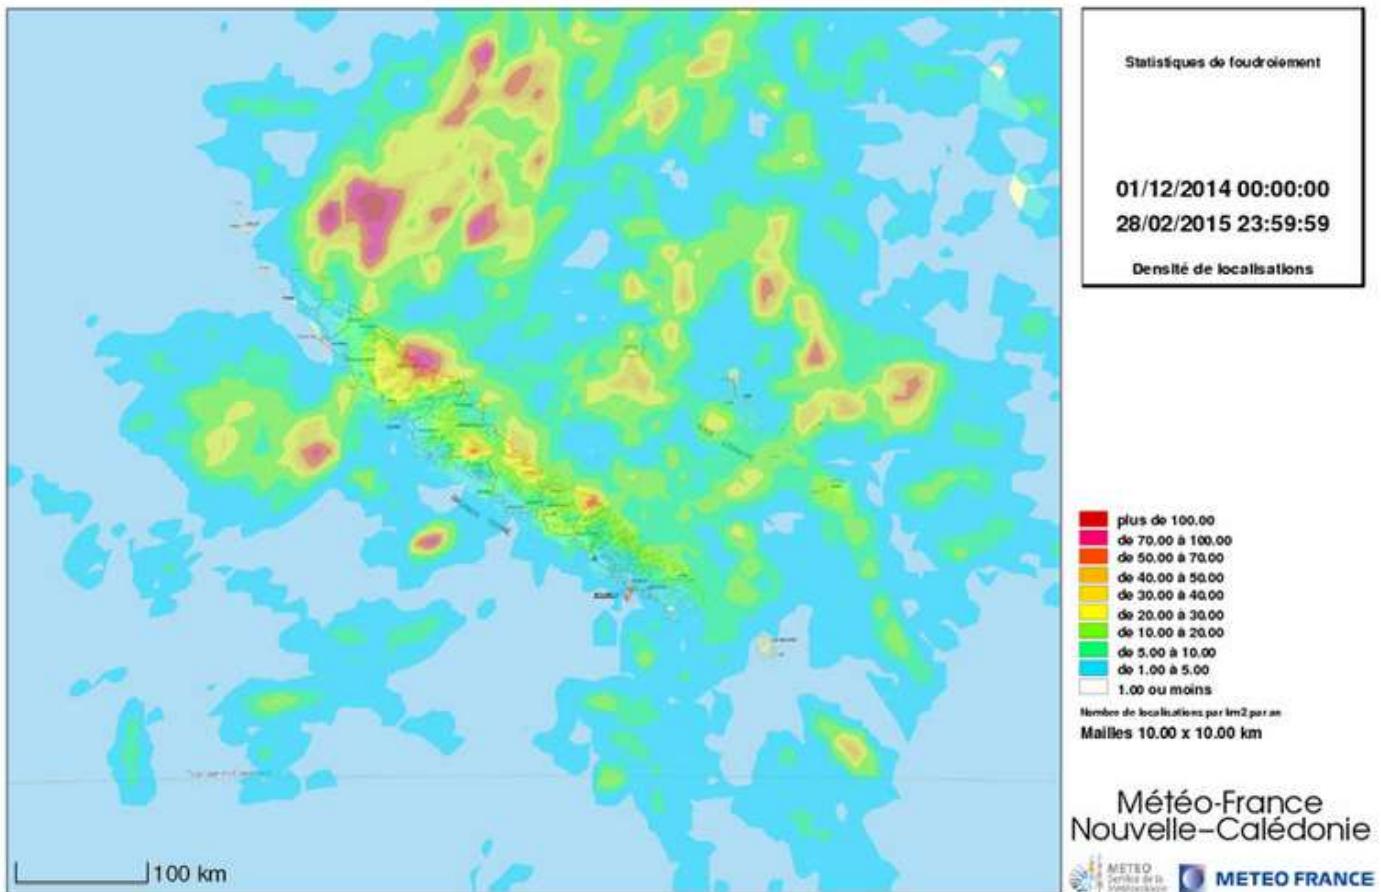
Figure 7 : Statistiques de foudroiement (Météo France)

Quelques relevés démontrent de la forte variabilité du phénomène dans le temps ainsi que dans l'espace. La Chaine Centrale et la côte est sont davantage exposées au phénomène orageux que le reste du territoire. De plus, les orages sont plus fréquents durant l'été austral car la convection est maximale à cette période. Elle favorise en effet la formation des cumulonimbus à l'origine des orages (Météo France Nouvelle-Calédonie, 2017).

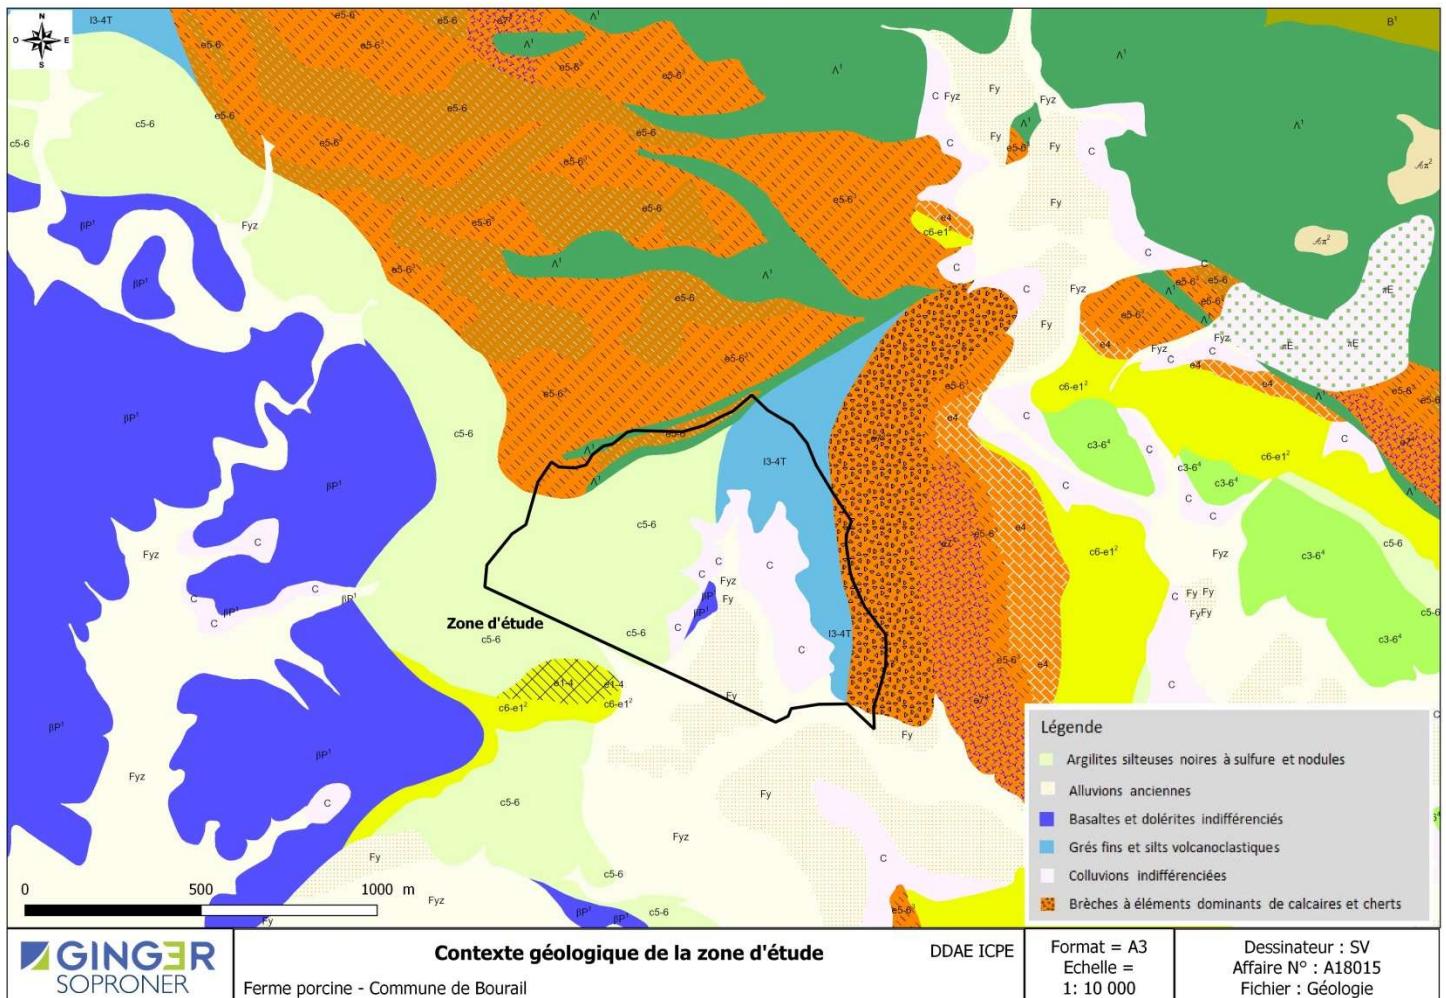
Figure 8 : Contexte géologique de la zone d'étude

- Sur la partie ouest : argilites silteuses noires à sulfure et nodules;
- Sur la partie centrale : alluvions anciennes, colluvions indifférenciées ainsi que basaltes et dolérites indifférenciés ;

- Sur la partie est : Grés fins et silts volcanoclastiques ainsi que des brèches à éléments dominants de calcaire et de cherts ;
- Au nord : une bande de serpentinites et de flyschs carbonatés indifférenciés.

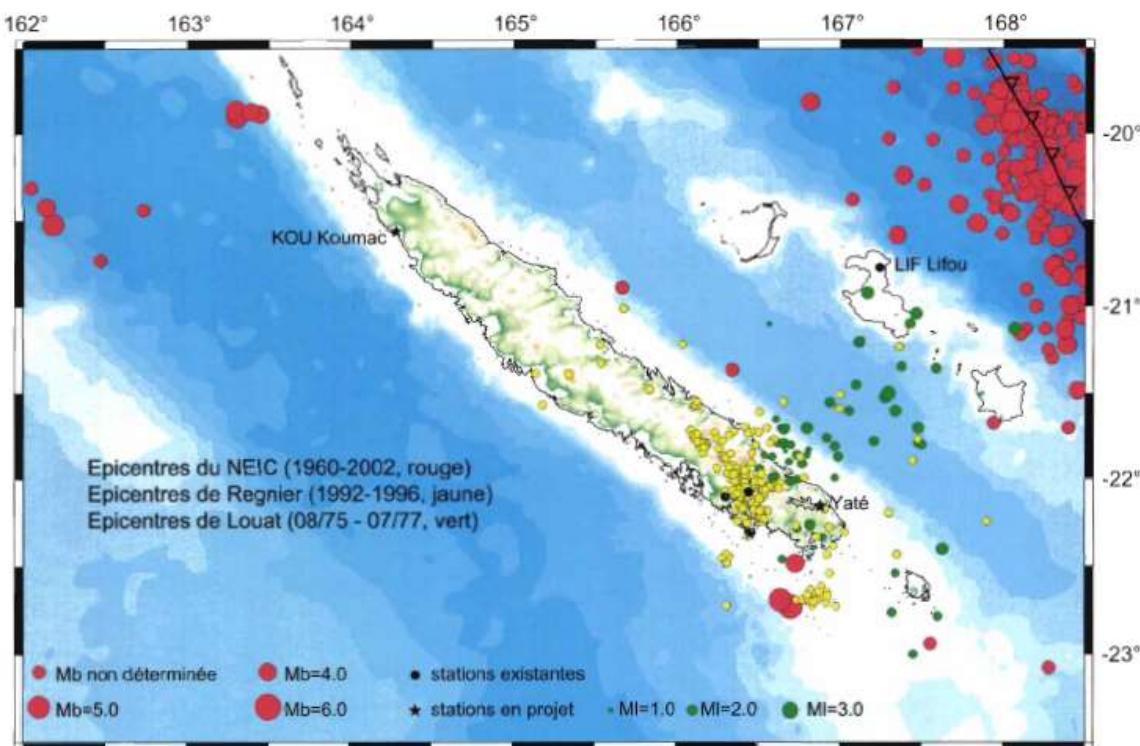
Figure 10 : Sismicité de la Nouvelle-Calédonie (séismes de $M \geq 4$ détectés par le réseau mondial NEIC) ©Pelletier et al., IRD Nouméa

Les données enregistrées par le National Earthquake Information Center (NEIC) sur la période de 1960 à 2002, montrent que les épicentres des séismes superficiels les plus forts sont localisés dans le lagon sud à 60 – 70 km de Nouméa. Cette zone sismique, qui menace le sud de la Grande Terre, s'étend sur une étroite bande en travers de l'Ile, du massif des péridotites jusqu'au lagon sud-ouest entre la Grande Terre et l'Ile des Pins (Pillet et Pelletier, 2004). Cette sismicité superficielle est associée à deux phénomènes :

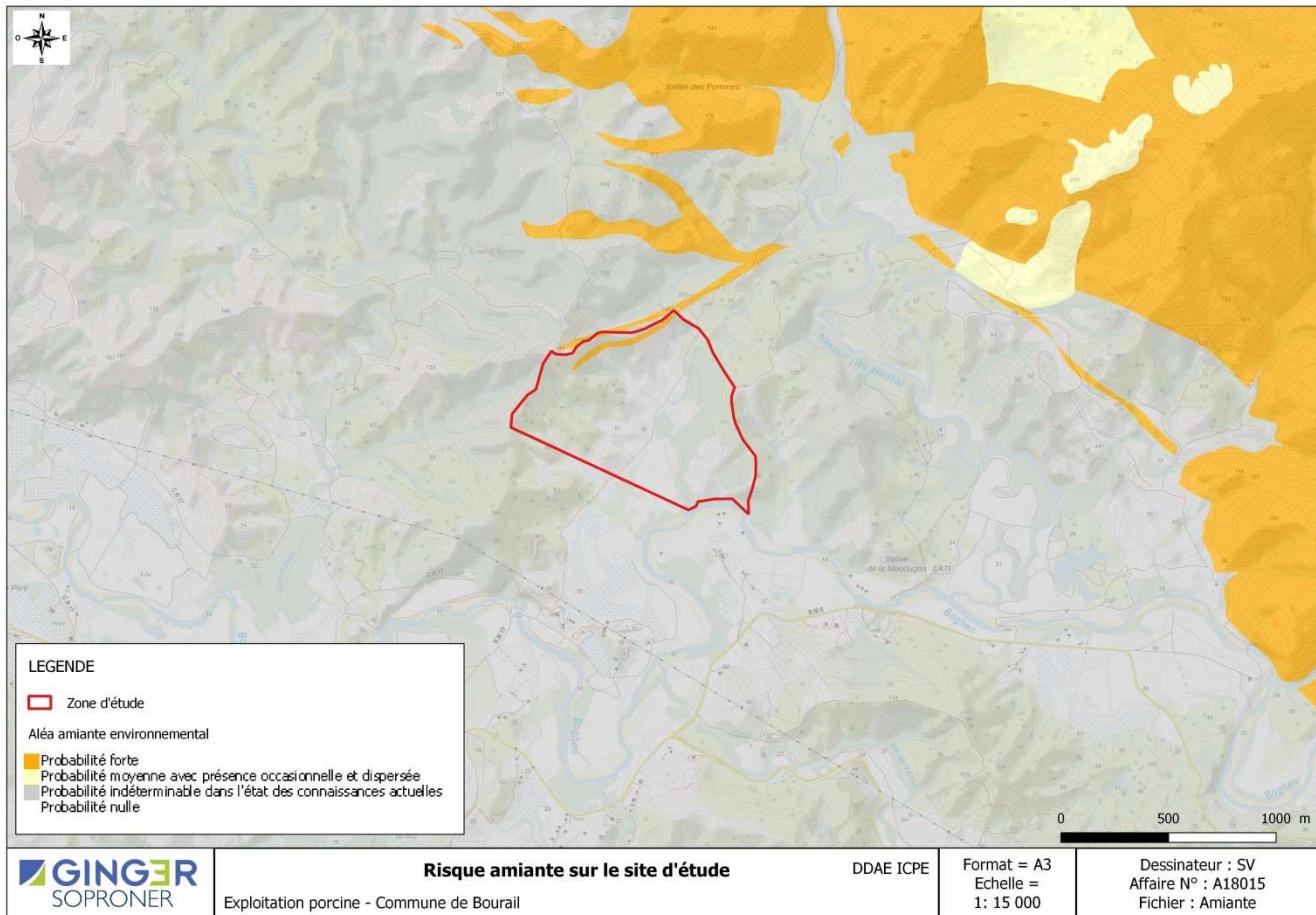
Figure 11 : Risque amiante sur le site d'étude

D'après la carte d'aléa amiante environnementale établie par la Direction de l'Industrie, des Mines et de l'Energie de Nouvelle-Calédonie (DIMENC) (annexe 1 de l'arrêté n°2010-4553/GNC), la majeure partie de la zone d'étude est située sur des formations classées comme ayant une « probabilité indéterminable dans l'état des connaissances actuelles ». On constate toutefois la présence d'une fine bande classée en aléa fort au nord de la zone d'étude, s'expliquant par la proximité avec l'unité de Boghen.

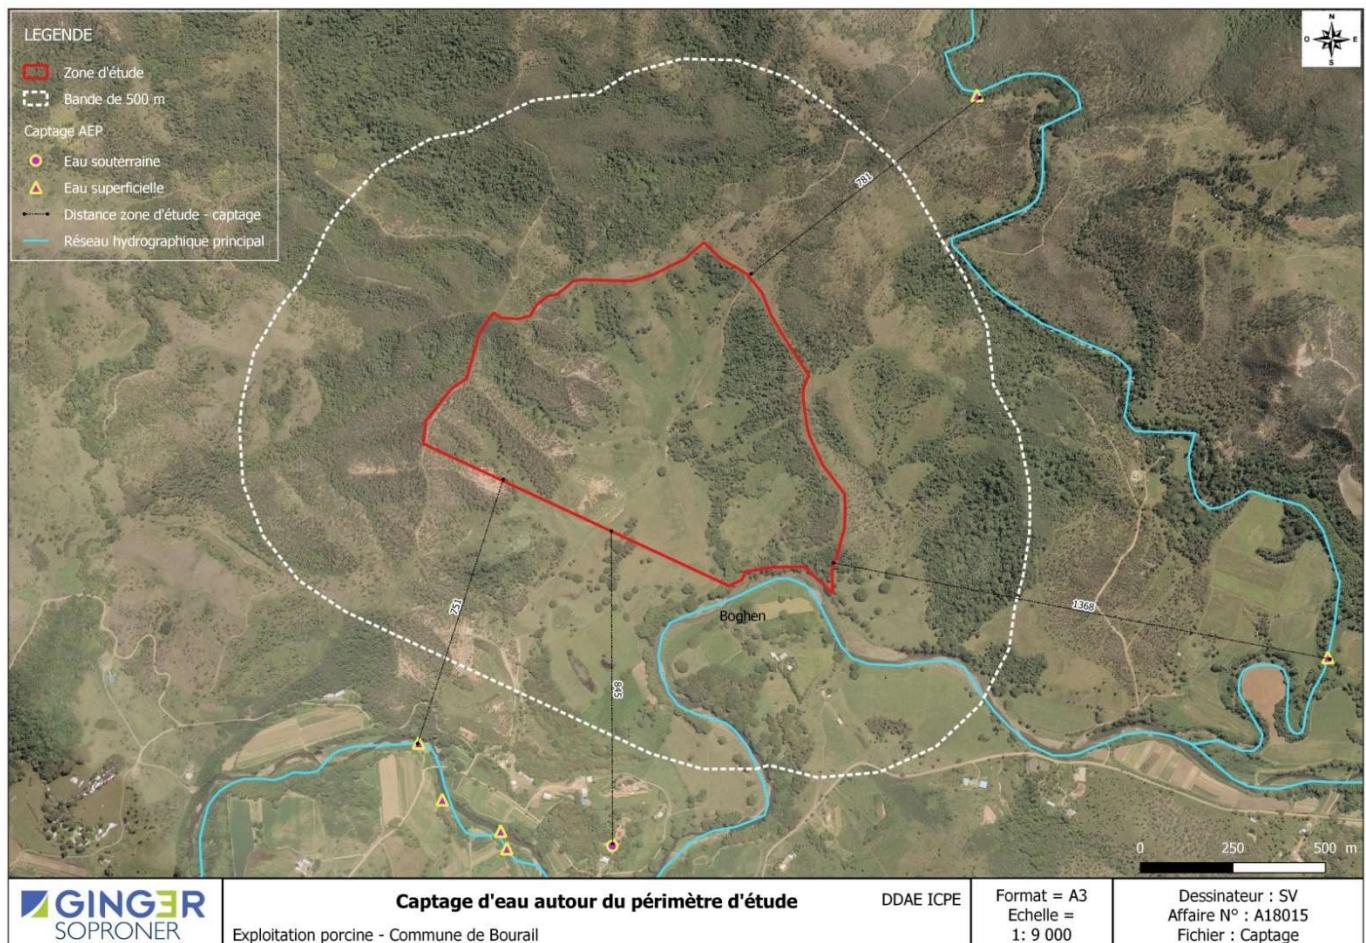
Figure 15 : Captage d'eau autour du périmètre d'étude

Plusieurs captages privés sont présents le long de la Boghen en aval de la zone d'étude, à plus d'un kilomètre de la future installation. Ces captages pompent l'eau de la rivière pour des activités agricoles principalement.

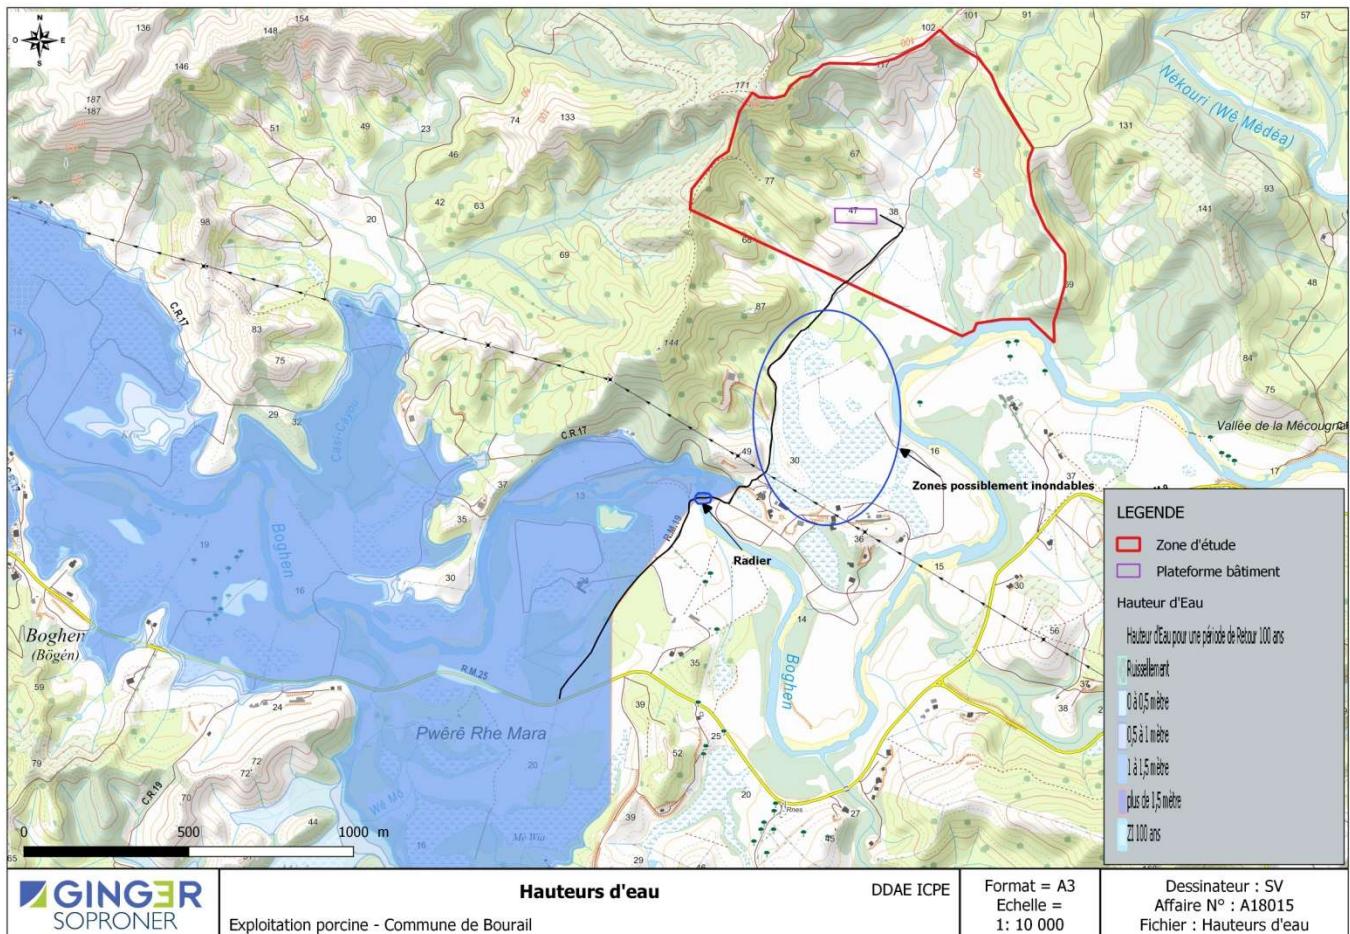
Figure 16 : Risque inondation – Hauteurs d'eau

Toutefois, le radier permettant d'accéder au site, se trouve en zone inondable pouvant être immergé sous plus de 1,5 m d'eau pour une crue centennale. Une partie de la piste d'accès est également en zone inondable.

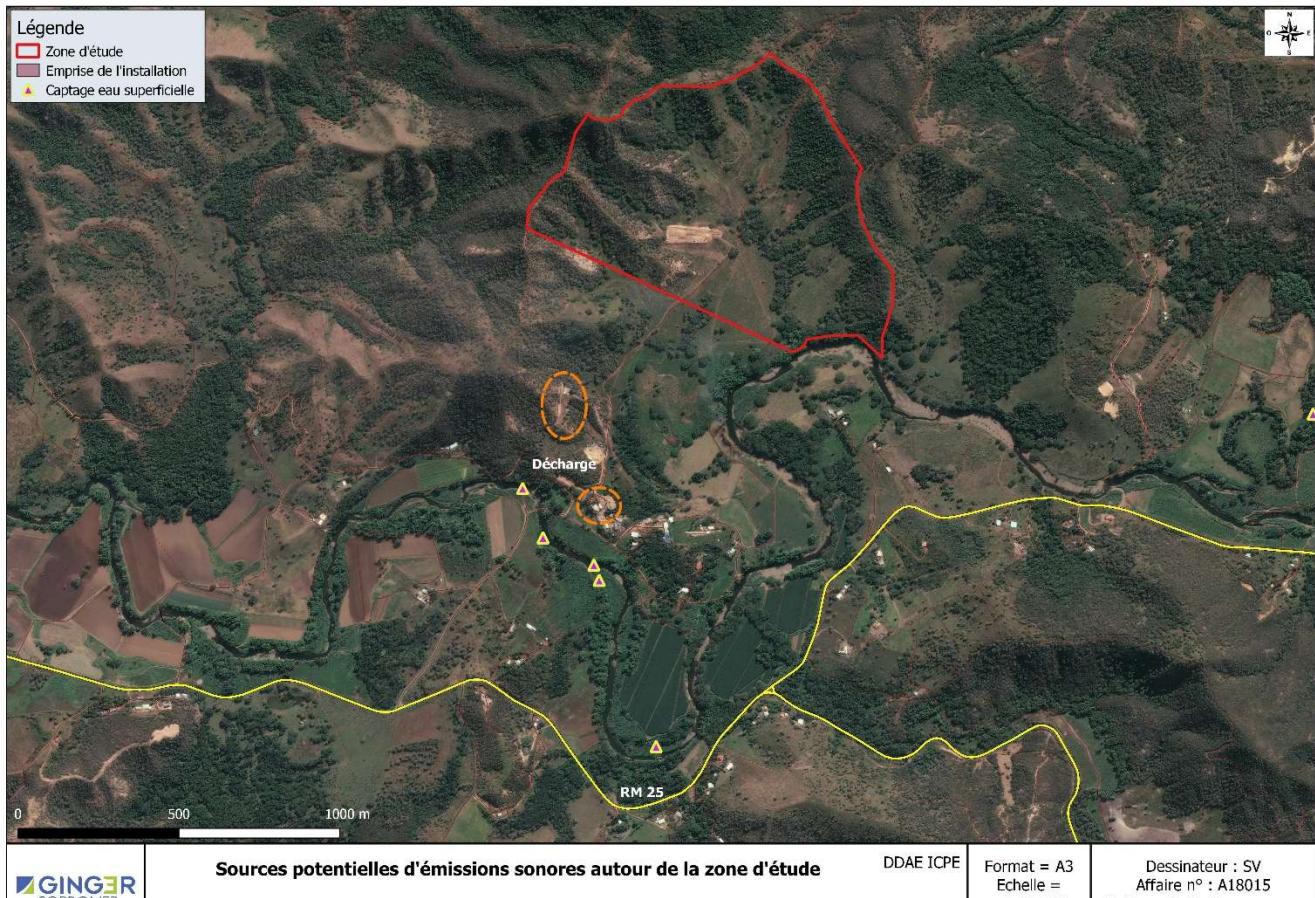
Figure 17 : Sources potentielles d'émissions sonores autour de la zone d'étude

Le site s'inscrit dans un environnement naturel, caractérisé par une ambiance calme d'un point de vue acoustique. Les sources de bruit principales dans le secteur d'étude concernent la circulation d'engins agricoles et les bruits issus des animaux d'élevage, des pompes pour capter l'eau de la rivière ainsi que des mouvements de voitures au niveau de la décharge située à 900 m de l'installation.

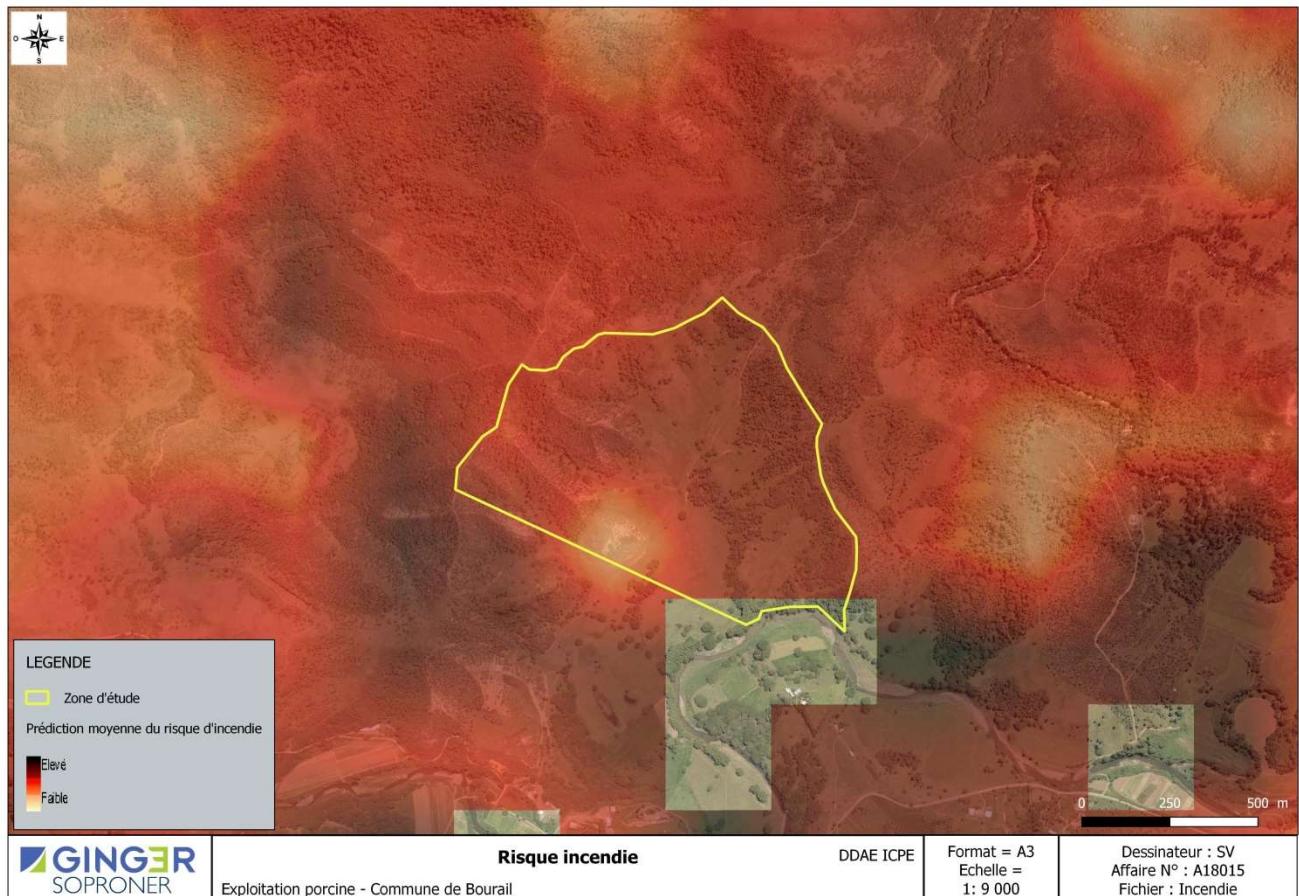
Figure 18 : Risque incendie

D'après les informations fournies par l'Observatoire de l'environnement de Nouvelle-Calédonie (OEIL), la zone d'étude se trouve dans une aire où le risque d'incendie est plutôt élevé.

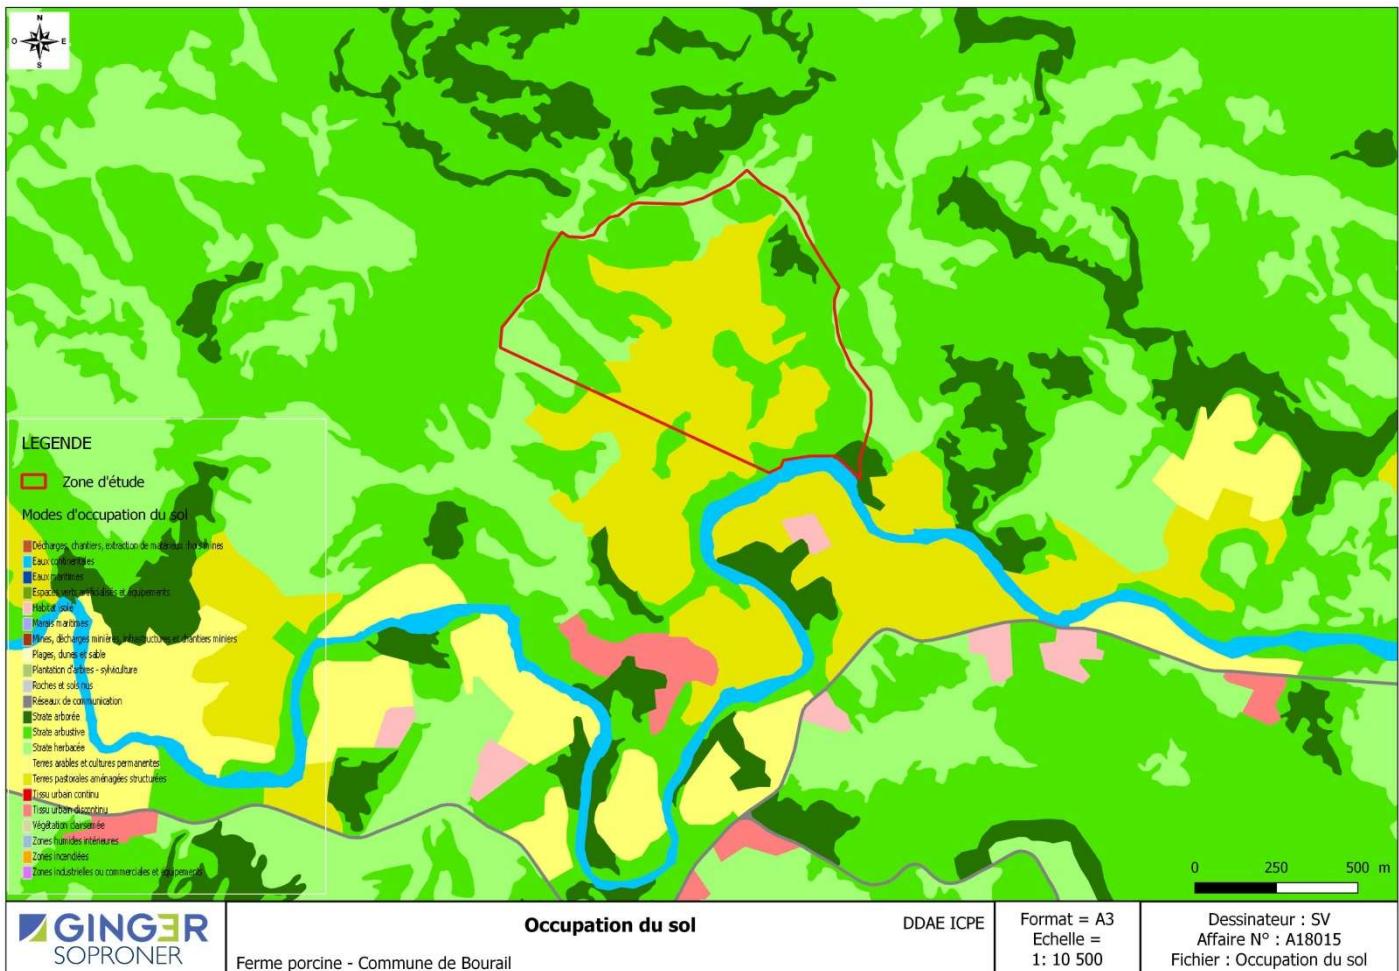
Figure 22 : Occupation du sol

- Des terres pastorales aménagées structurées, qui sont utilisées à l'heure actuelle pour la production de foins. Ces terrains se trouvent en fond de vallée sur la partie centrale de la zone d'étude ;
- De la savane et de la végétation arbustive sur substrat ultramafique. Ces formations végétales colonisent le flanc des collines qui s'étendent sur le pourtour de la zone.

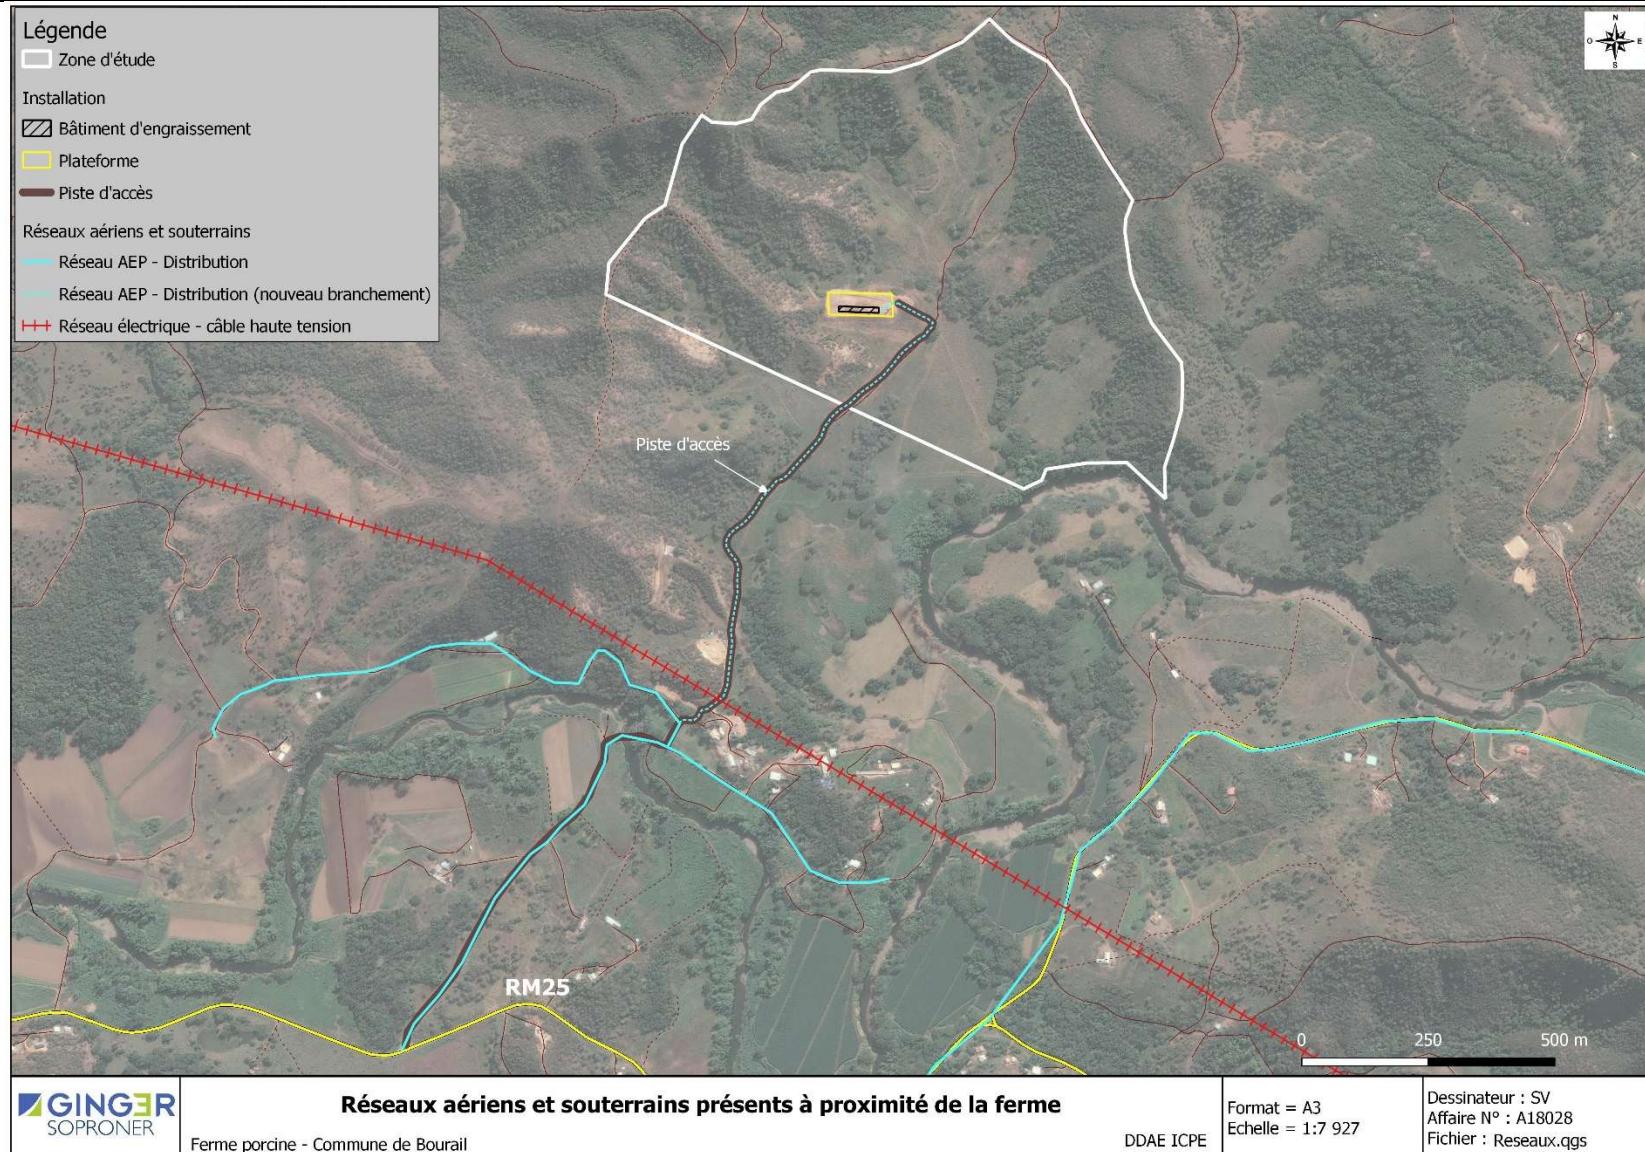
Figure 26 : Réseaux aériens et souterrains présents à proximité de la ferme

- Distribution d'eau potable** : La partie distribution d'eau potable depuis le réseau public est assurée par la commune de Bourail.
- Électricité** : La commune de Bourail a confié au concessionnaire EEC la gestion du service de distribution publique d'électricité sur le territoire de la commune. La durée du contrat de concession de distribution d'énergie électrique signé le 29 mars 2006 est fixée à 20 années. Le site n'est à l'heure actuelle pas raccordée au réseau.

- Téléphonie** : Le réseau est géré par l'OPT. Le site est n'est pas raccordé au réseau téléphonique.

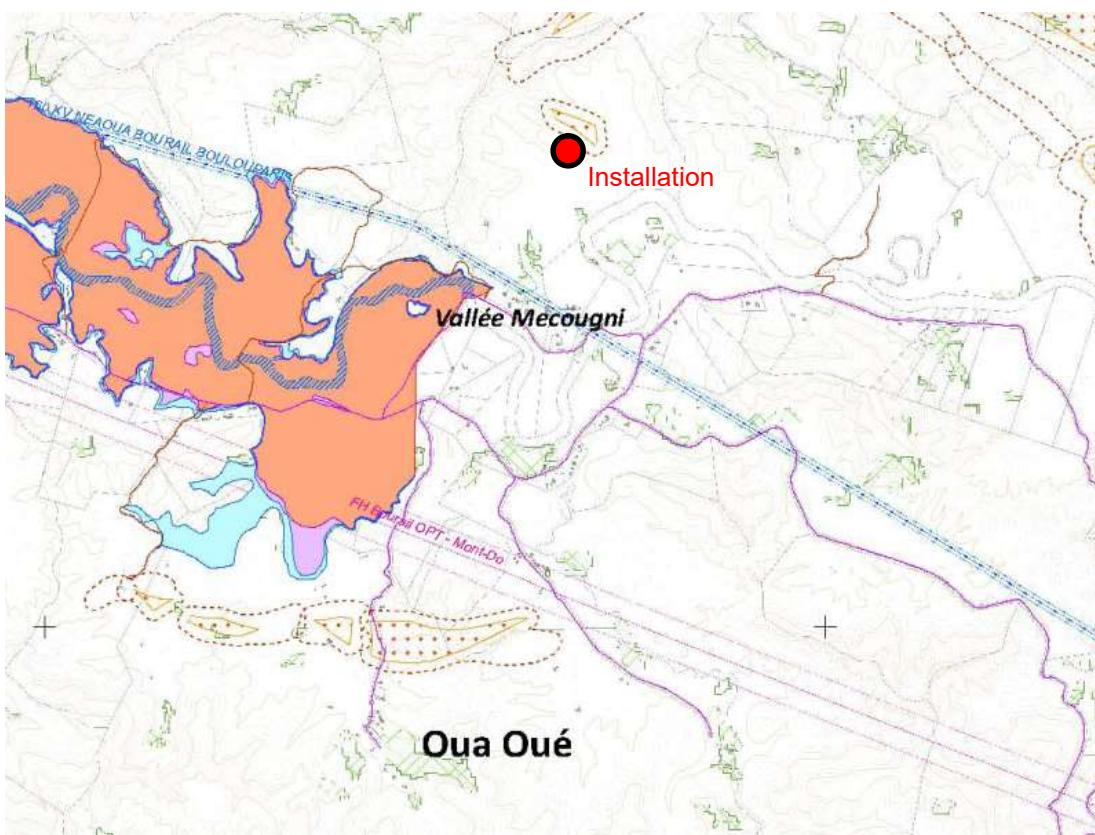
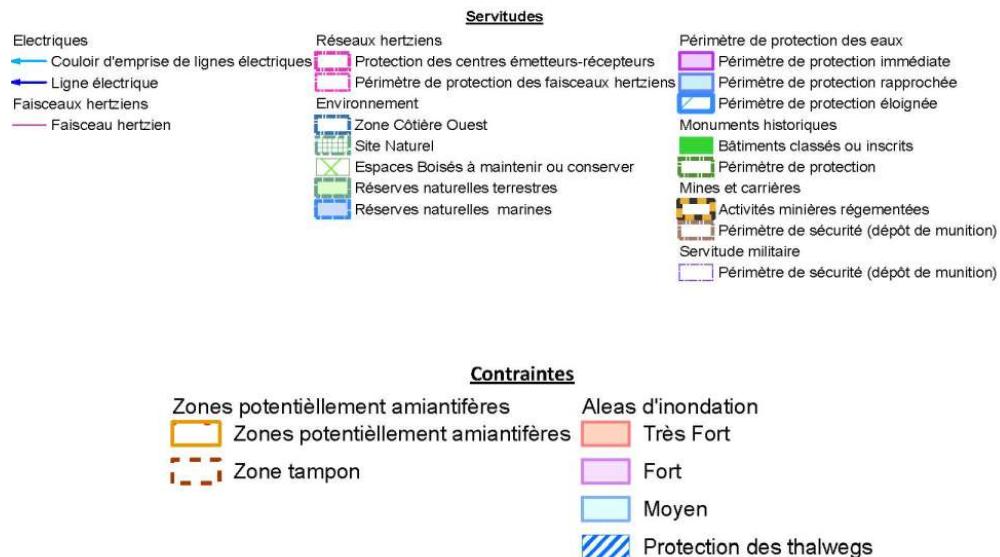
**Contraintes****Figure 27 : Servitudes autour de la zone d'étude**

- **Périmètres de protection des captages AEP** : La zone d'étude n'est pas située en périmètre de protection ;
- **Servitudes aéronautiques** : Ce type de servitude n'existe pas sur la commune de Bourail d'après la carte du PUD ;
- **Réseau électrique** : Une ligne électrique 160 KV se trouve à plus de 500 m au sud de la zone d'étude ;
- **Réseau AEP** : Le réseau communal d'eau potable se trouve à un kilomètre environ de la future installation.

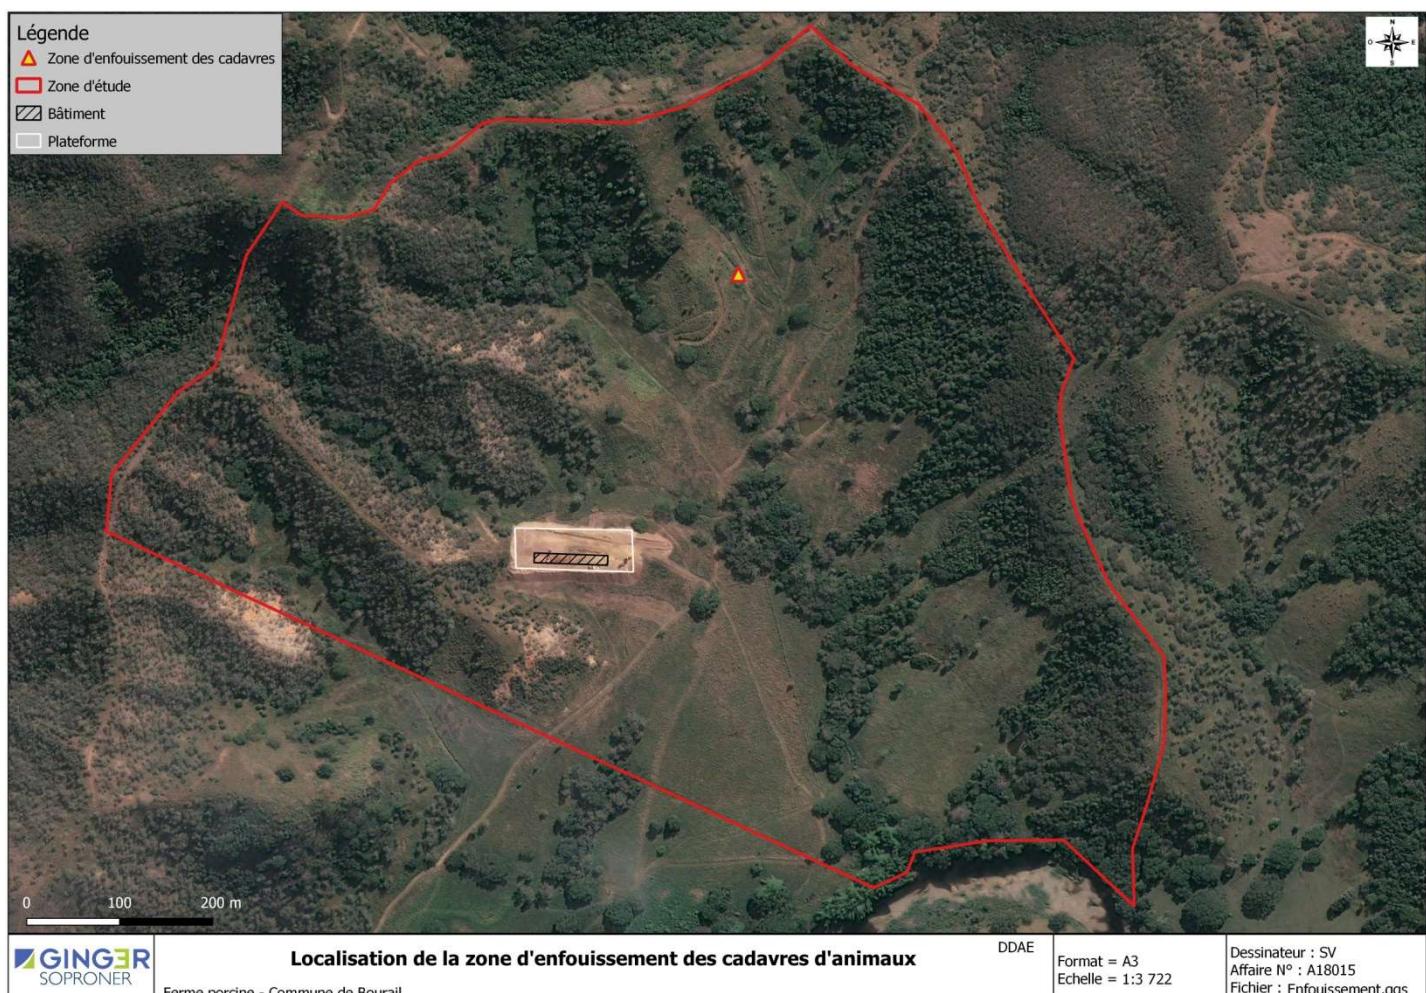
Figure 30 : Localisation de la zone d'enfouissement des cadavres d'animaux

La décomposition des cadavres d'animaux dans le sol entraîne la production de lixiviats et de gaz, qui peut conduire à une pollution du sol et des eaux.

Les cadavres de porcs trouvés occasionnellement dans les bâtiments ne sont pas acceptés au CTT de Bourail. M. MARCIAS procèdera à l'enfouissement des cadavres dans un trou d'un mètre de profondeur, à 300 m du bâtiment d'exploitation (Figure 30). L'enfouissement des animaux se fait entre deux couches de chaux vive. La quantité de chaux épandue doit être au moins égale à 10 % du poids des cadavres enfouis. La chaux permet de désinfecter le sol en empêchant la prolifération des champignons et bactéries. Elle permet également d'accélérer la décomposition des corps.

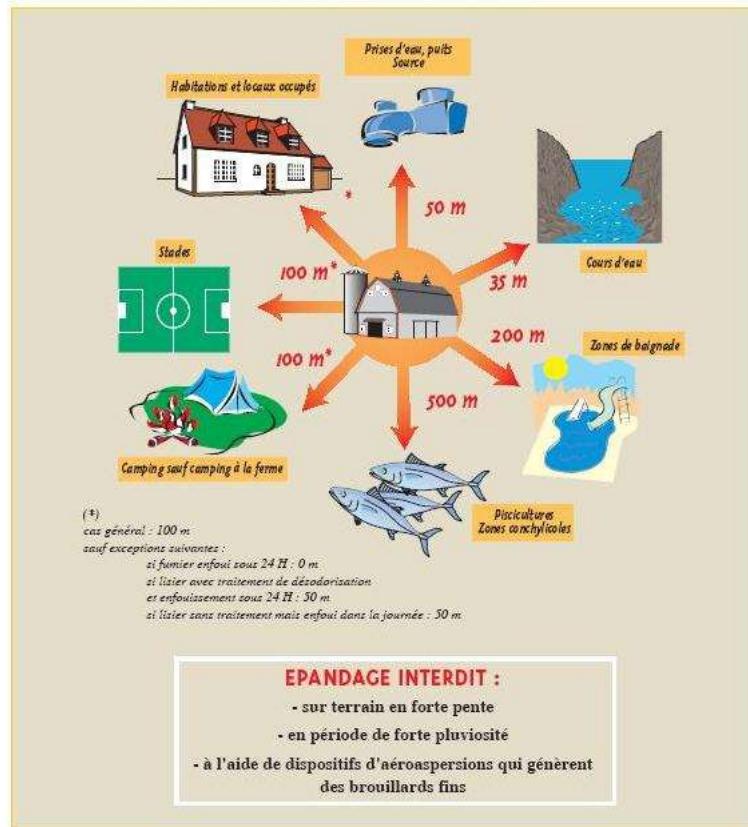
- Hors zone située à proximité des points de prélèvement d'eau destinée à la consommation humaine ;
- A plus de 200 m des lieux de baignade : pour la ferme, aucun lieu de baignade n'est présent autour de la ferme ;
- A plus de 35 m des cours d'eau ;
- A plus de 500 m des zones aquacoles et conchyliologiques : pour notre étude, aucune activité de ce type n'est présente dans la zone.

La figure ci-dessous représente graphiquement ces restrictions qui figurent dans l'arrêté métropolitain cité au-dessus.

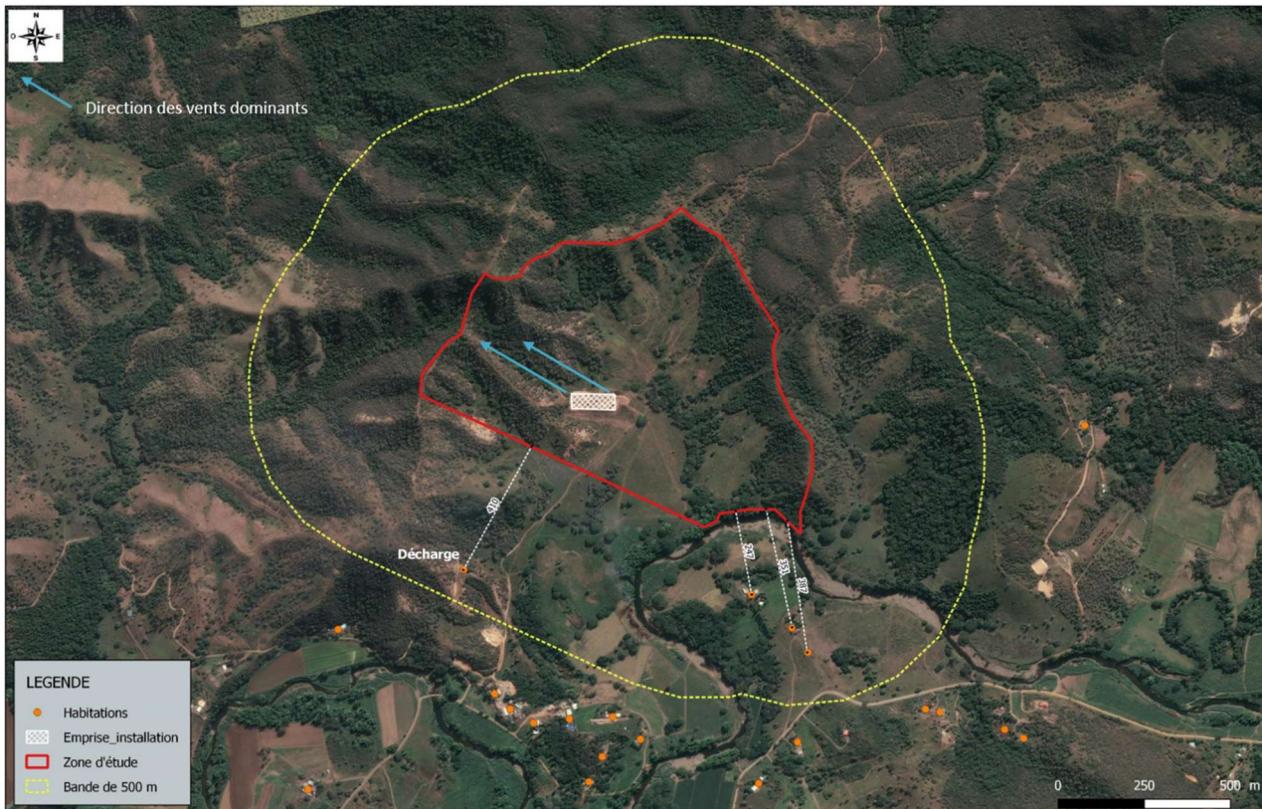
Figure 31 : Orientation des vents dominants par rapport aux zones habitées

Il n'est pas paru nécessaire d'effectuer des mesures de bruit sur le site d'implantation du bâtiment d'engraissement dans la mesure où l'installation n'engendrera pas des nuisances sonores continues. De plus, l'habitation la plus proche est située à environ 250 mètres, de l'autre côté de la rivière. Les vents dominants de secteur sud-est, porteront les bruits vers des zones inhabitées.

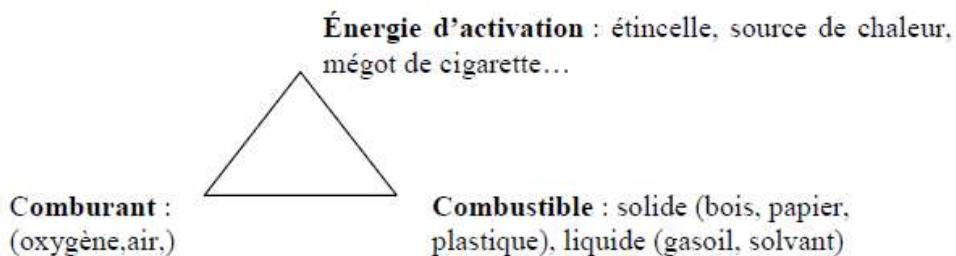
Figure 32 : Triangle du feu

Un incendie correspond à une réaction chimique d'oxydation d'un combustible par un comburant (oxygène, air). Cette réaction nécessite une source d'énergie. Le processus est résumé par le triangle du feu ci-dessous :

La suppression d'un des trois éléments bloque le processus de combustion.

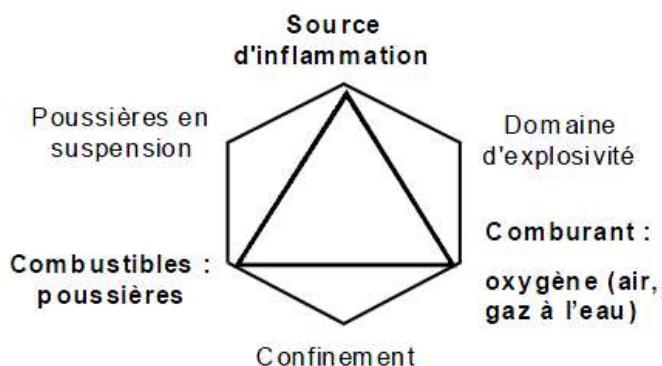
Figure 33 : Hexagone de l'explosion

L'explosion est une réaction soudaine d'oxydation ou de décomposition conduisant à une hausse de la température et / ou de la pression. Six conditions doivent être réunies pour qu'une telle réaction ait lieu :

- Présence d'un combustible (véhicules, engins agricoles) ;
- Etat particulier d'un combustible en suspension ;
- Présence d'un comburant (oxygène de l'air) ;
- Présence d'une source d'ignition : ce sont les mêmes que celles présentées pour l'incendie précédemment ;
- Obtention d'un domaine d'explosivité : les combustibles en suspension sont susceptibles de provoquer une explosion lorsqu'ils atteignent une teneur comprise entre la Concentration Minimale d'Explosion (CME) et la Concentration Supérieure d'explosivité (CSE) ;
- Confinement suffisant.

Dans le cas de cette installation, le risque d'explosion est lié essentiellement à l'auto-échauffement d'un silo, qui peut être causé par la fermentation aérobique ou anaérobique des aliments finis stockés, ou lorsque les conditions de stockage présentent des températures trop élevées.

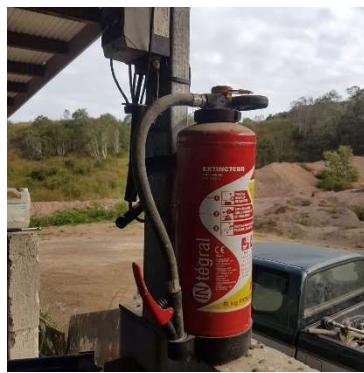
Figure 34 : photo extincteur

L'utilisation des 2 extincteurs (extincteur 6kg – poudre ABC) ainsi que la future réserve d'eau de 120 m³ devront permettre d'arrêter un feu au niveau de l'installation.
