Ferme porcine – Commune de Bourail

Dossier de demande d'autorisation d'exploiter au titre des ICPE

DEPARTEMENT : Environnement

Rapport n° : A001.18015.001

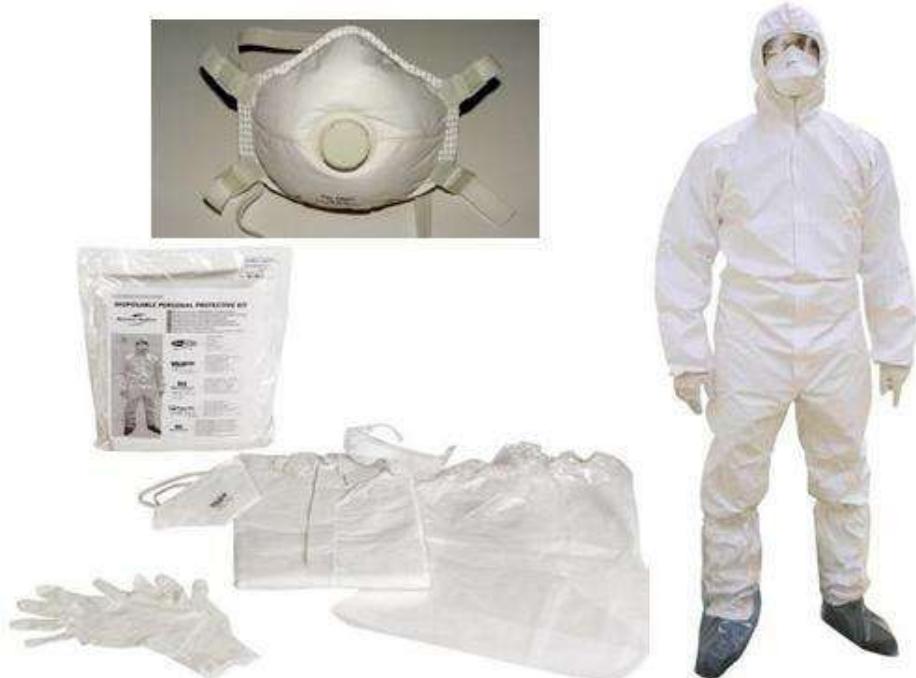
Figure 35 : Moyens de protection individuels en cas de suspicion ou de contamination bactériologique

- Une protection oculaire ;
- Des gants (à usage unique si les activités le permettent) ;
- Une charlotte à usage unique ;
- Une double combinaison (en tissu ou jetable) ;
- Des bottes ou sur-bottes à usage unique ;
- Des mouchoirs en papier jetables (et non en tissu).

Les équipements jetables sont utilisés une seule fois, déposés après usage dans un sac plastique qui reste dans le sas en attendant les résultats des analyses. Tous les déchets sont enfermés dans des sacs plastiques.

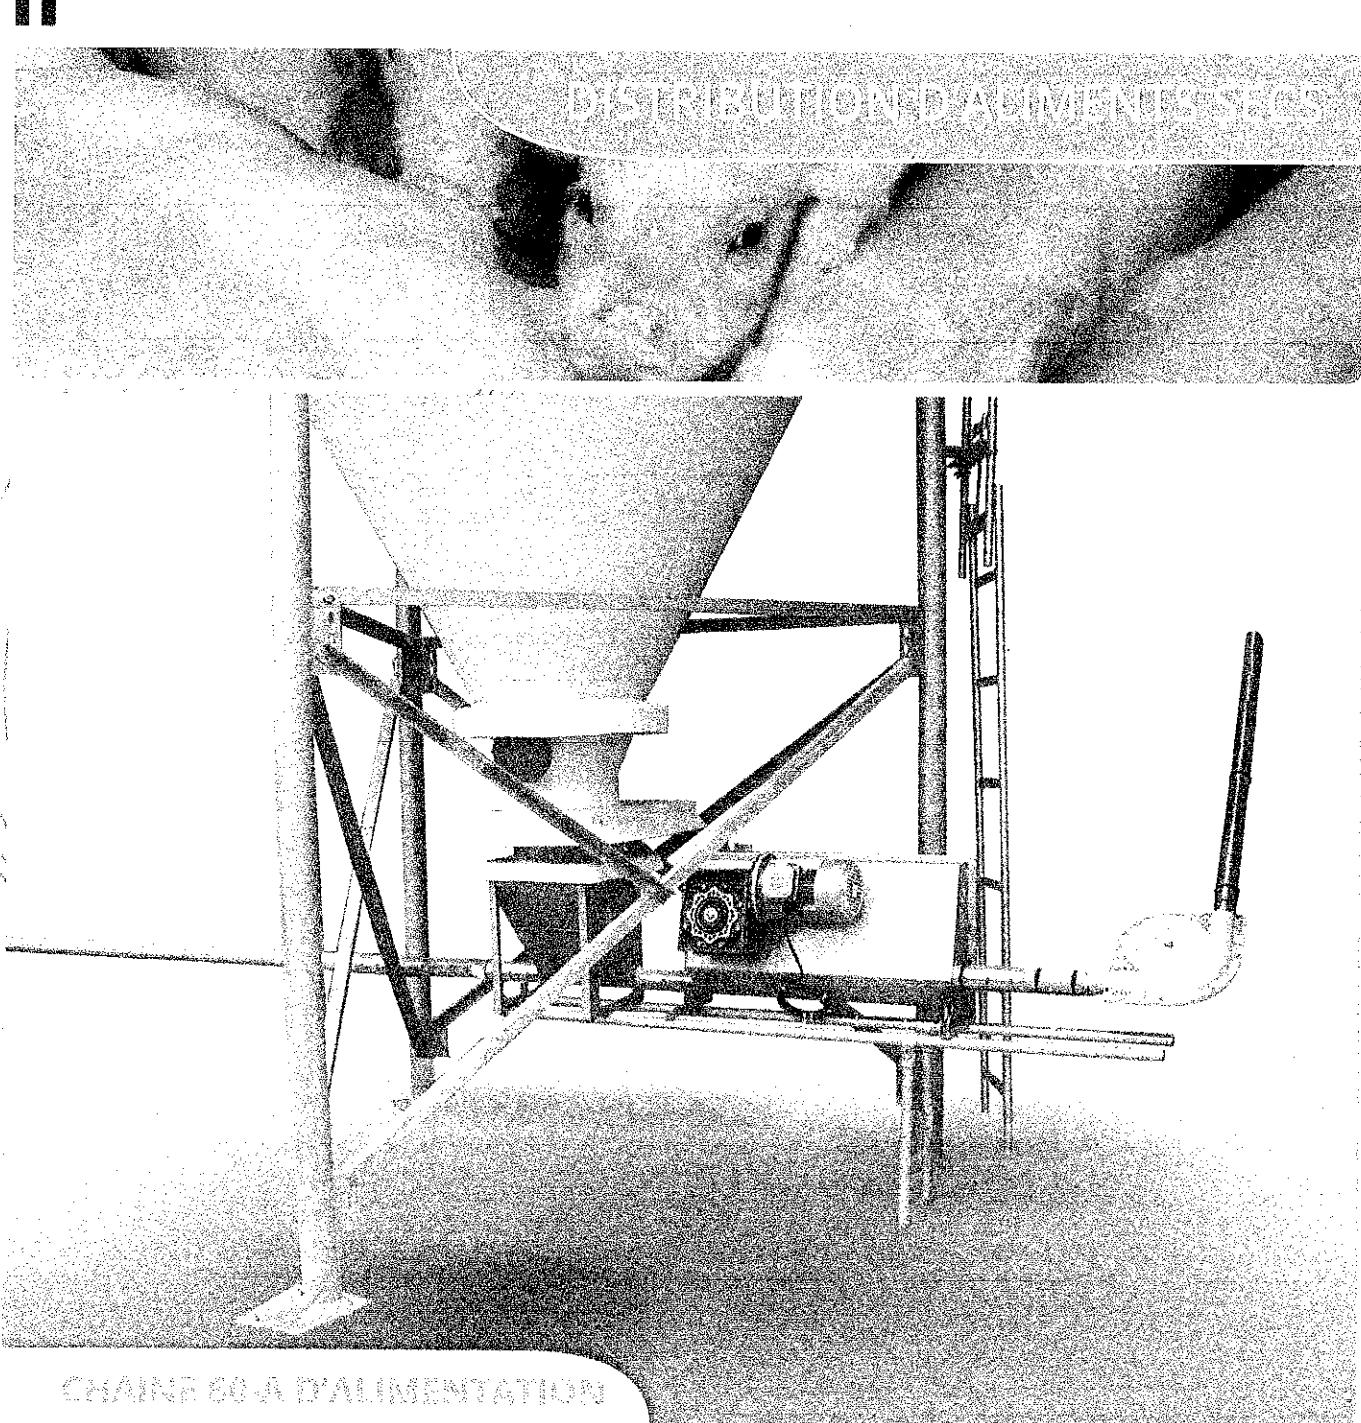
Pour transporter et distribuer farines et granulés dans tous les types d'élevage, la chaîne d'alimentation ACEMO est l'outil indispensable pour l'éleveur performant.

- Robuste : les pastilles moulées sur une chaîne en acier trempé ne peuvent pas glisser et permettent ainsi de grandes longueurs d'installation (400 m avec 8 angles).
- Sûre : le groupe d'entraînement dispose d'une triple sécurité protégeant l'installation contre tous les défauts d'utilisation : corps étrangers, bourrages, etc.
- Facile à installer et à entretenir grâce au raccordement de la chaîne par un simple maillon ouvert en acier trempé.
- Performante : le tube de convoyage de diamètre 60 permet d'atteindre des débits de 1600 kg/h (1,5 kW) ou 2000 kg/h (2,2 kW) selon produits.
- Souple d'utilisation : grâce à sa trémie de départ débrayable, dotée en standard d'un réglage de débit et d'un agitateur.

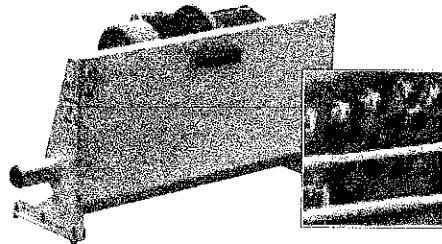
Groupe d'entraînement avec capot inox

- Tube en acier galvanisé diamètre 57/60,
- Chaîne en acier trempé avec pastilles en plastique injectées tous les 7 cm,
- Grande résistance à l'usure de la chaîne et des pastilles.

- Motoréducteur à vis 1,5 kW ou 2,2 kW,
- Système de tension automatique,
- Triple sécurité :
 - Contre les surcharges par pièces de rupture,
 - Contre les sous-tensions et les sur-tensions de la chaîne par contact fin de course,
 - Le capot inox du groupe permet une implantation extérieur.

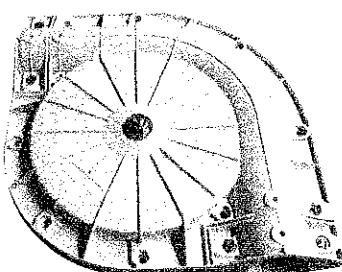
Angle 90°

- Carter en plastique et boulonnage inox,
- Poulie en fonte.

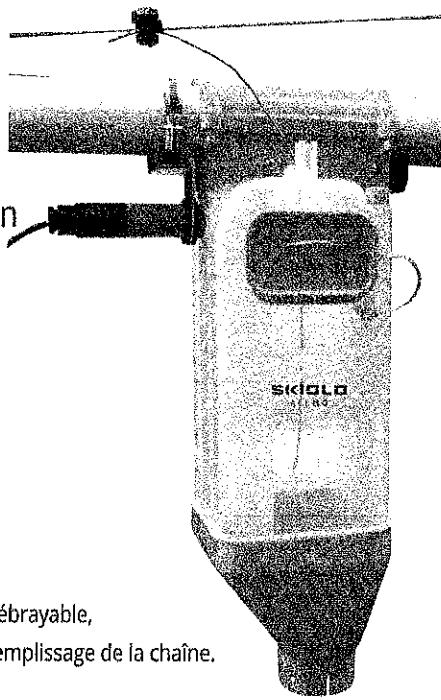
Trémie de départ galvanisée

- Capacité maxi : 6 l - mini : 1,4 l,
- Trappe latérale d'accès pour additifs ou nettoyage,
- Ø intérieur de la sortie : 70 mm.

- Réglage de débit par trappe à glissière,
- Régulation du débit par agitateur réglable et débrayable,
- Voyant de contrôle permettant le réglage du remplissage de la chaîne.

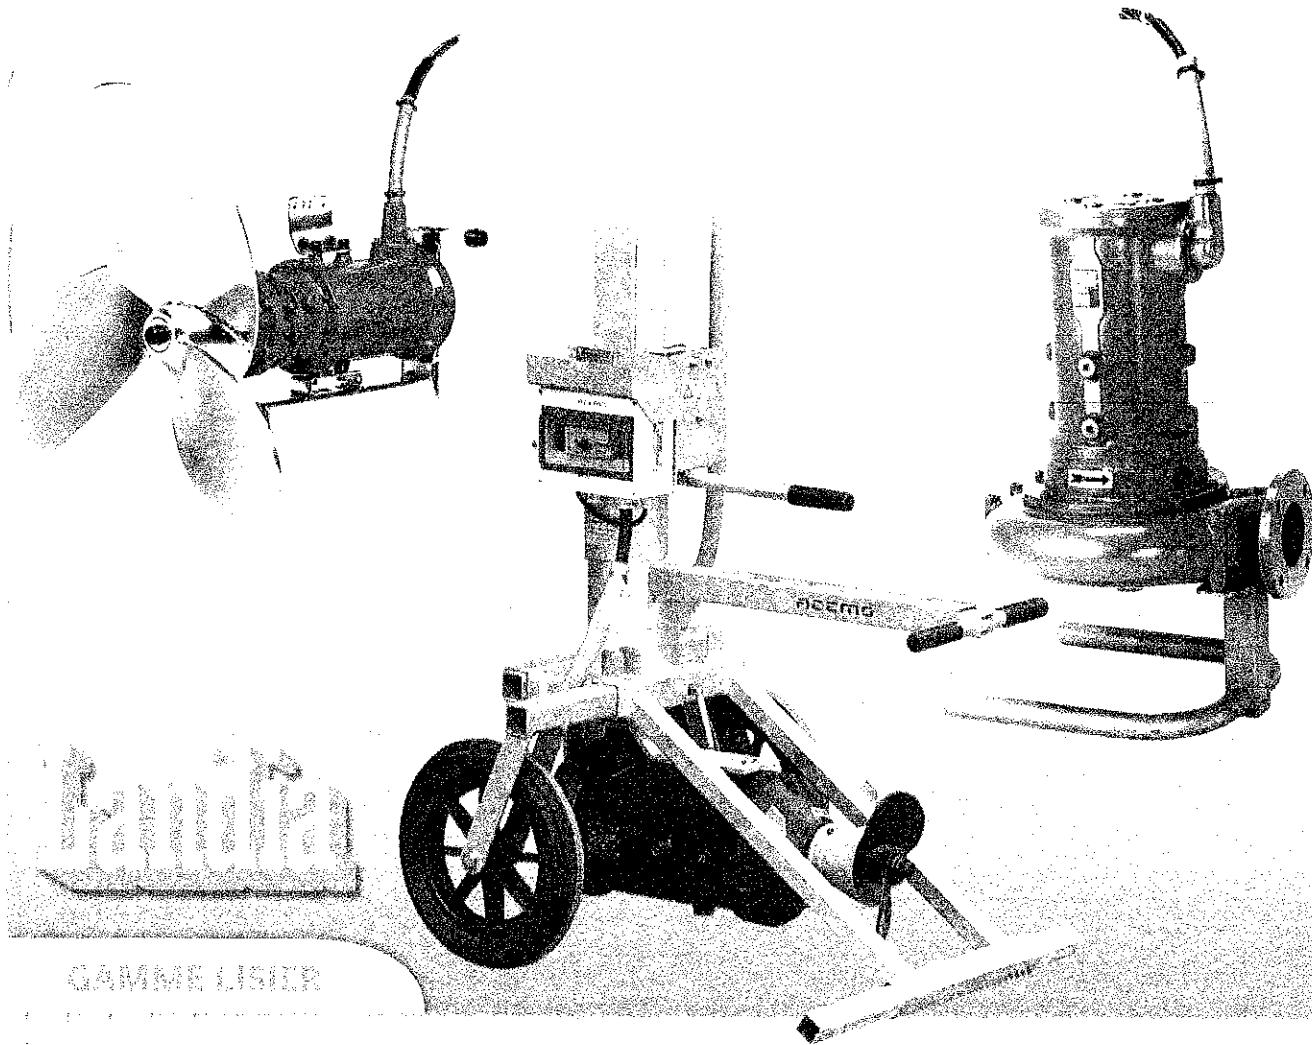
Mixeurs POP

- Puissance de 3kW à 18,5kW.
- Brassage et homogénéisation des lisiers porc, bovin, volaille, etc ; dans les fosses et préfosses.
- Hélice en acier avec bords renforcés.
- Accessoires de montage galvanisés à chaud permettant une installation simple et rapide.
