Dossier d'autorisation pour ouvrir une carrière et exploiter une installation classée pour la protection de l'environnement

**Ouverture d'une carrière de roche massive et mise en
place d'une centrale à béton, d'un atelier de recy-
clage du béton et d'un atelier de concassage/criblage**

Volume 8 – Annexes

Mars 2022

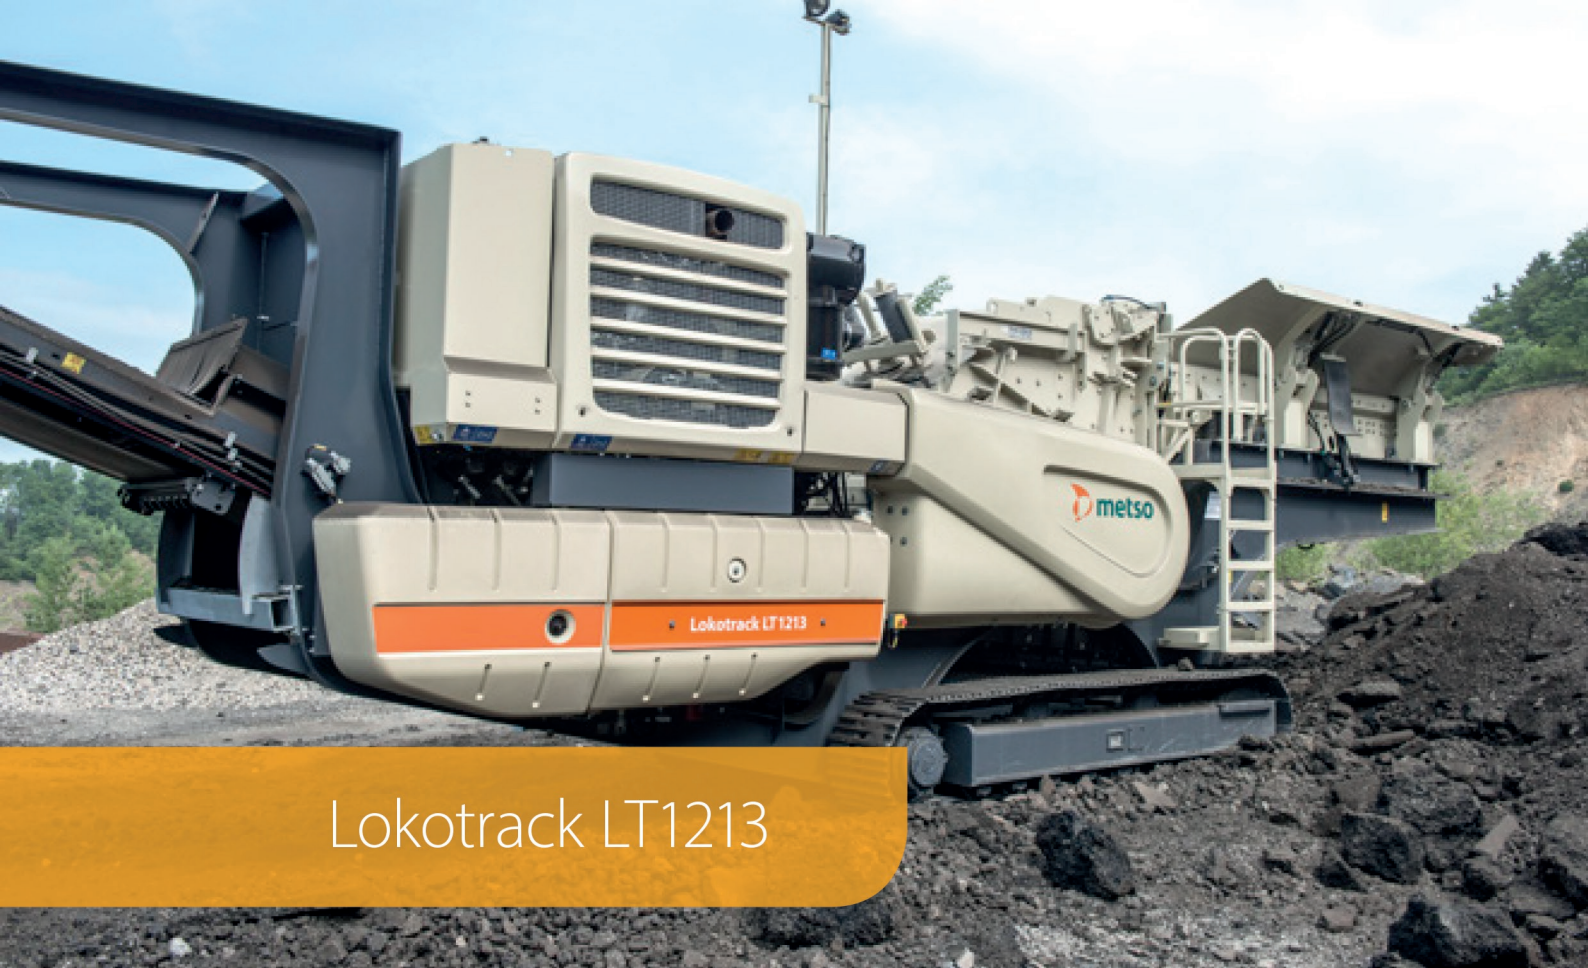
Lokotrack LT1213

Le Lokotrack® LT1213™ est un broyeur à percussion mobile entièrement équipé qui allie mobilité, grande capacité et flexibilité.

Broyeur	Nordberg® NP1213M™
Ouverture d'alimentation	1 320 x 900 mm
Moteur	CAT®, 310 kW (415 hp)
Poids	42 000 kg

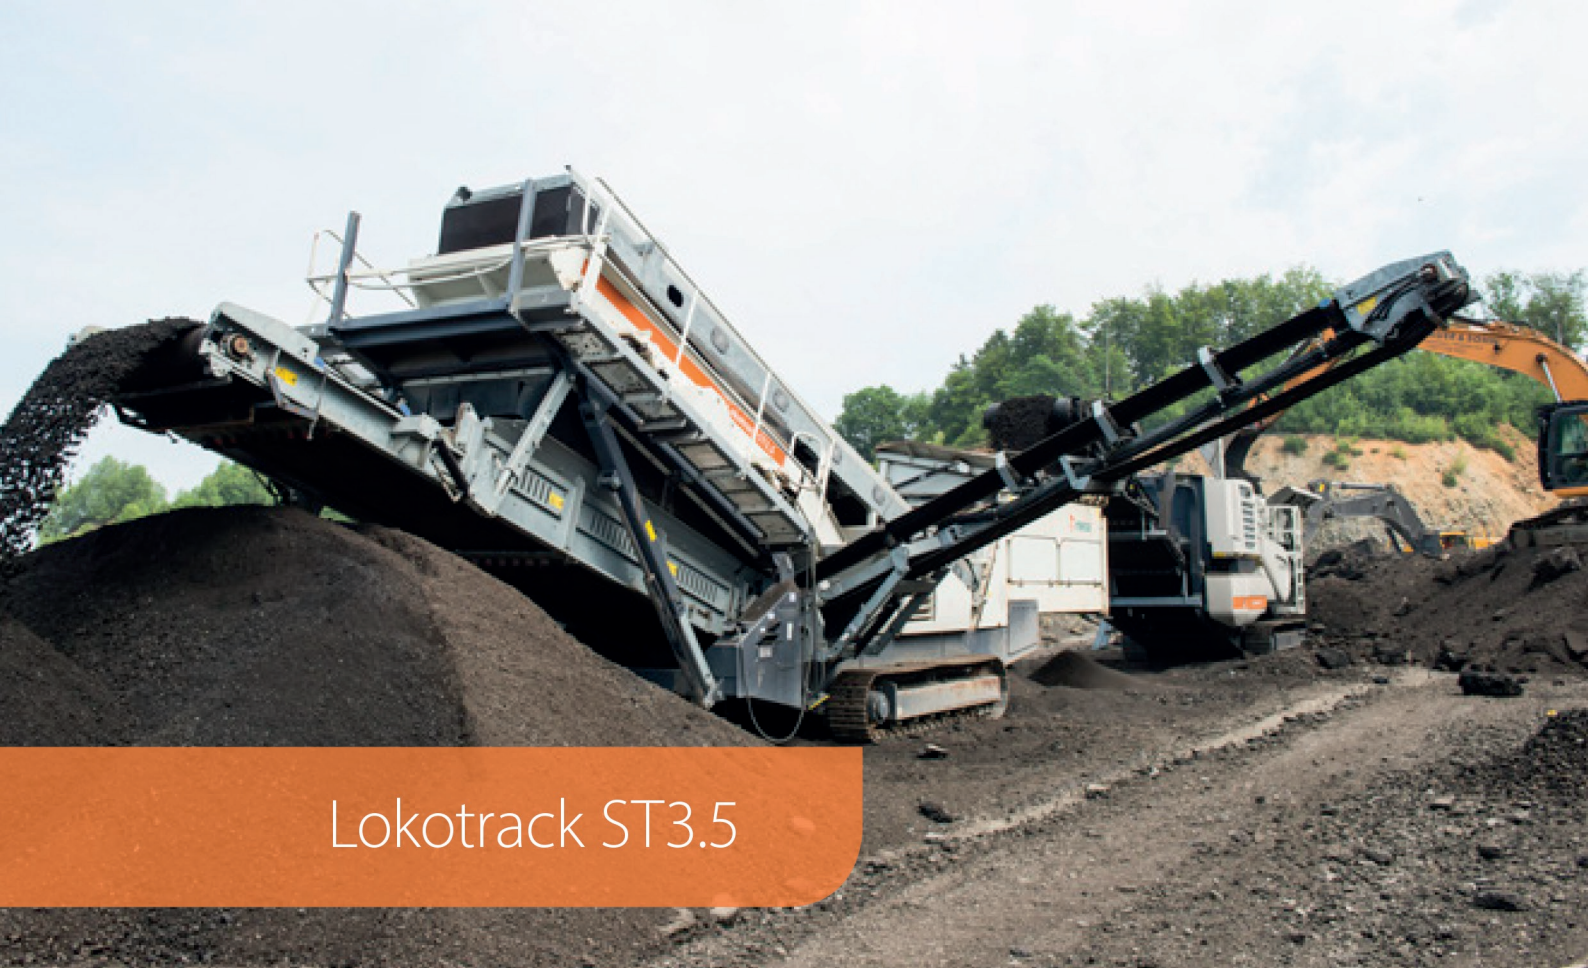
Lokotrack ST3.5

Le Lokotrack® ST3.5™ est conçu avec des dimensions de transport compactes, des composants de grande qualité, et respecte les dernières réglementations mondiales en matière de santé et de sécurité. Le Lokotrack standard à deux étages ST3.5 est capable de produire deux produits calibrés, et, selon l'application une grille vibrante à deux étages (en option) peut être installée afin d'obtenir trois produits calibrés.

Crible	3 580 x 1 524 mm
Trémie d'alimentation	5.5 m³
Moteur	CAT®, 75kW (100 hp)
Poids	23 000 kg

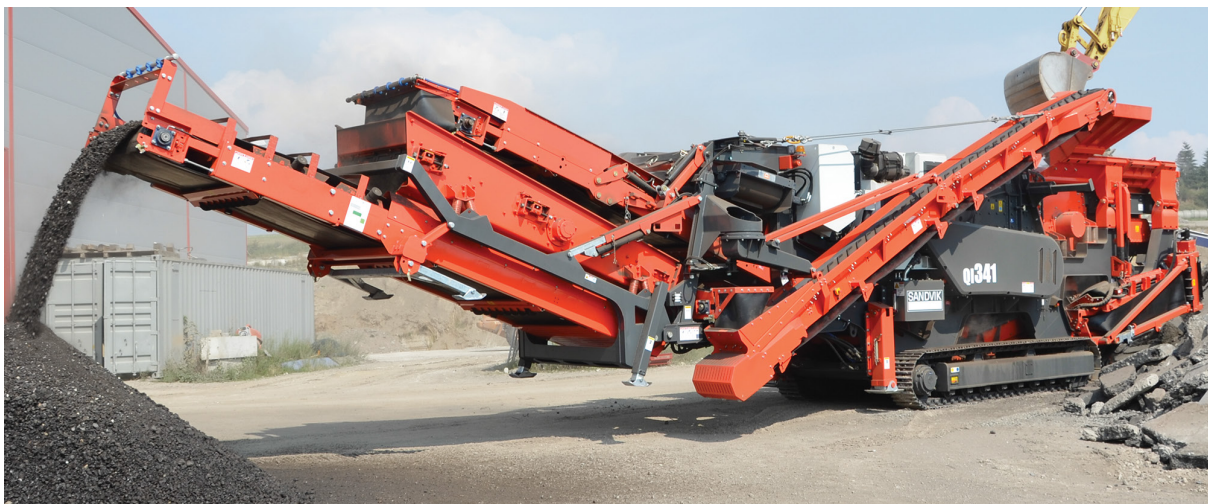
KEY SPECIFICATIONS	QI341 HS
Hopper	
Width	1800 mm / 5' 11"
Length	3660 mm / 12' 0"
Capacity (heaped)	3.6 m³ / 4.7 yd³
Primary Feeder	
Wear resistant lined feeder	910 mm x 2330 mm / 3' x 7' 8"
Hydraulic drive variable speed	550 rpm to 1000 rpm
Twin eccentric shaft	Oil lubrication
Amplitude	Nominal 10 mm / ¾"
Pre screen	
Type	2 Bearing, high amplitude screen
Top deck	2 screening decks 1520 mm x 980 mm / 5' 0" x 3' 2 ½"
Bottom deck mesh	1020 mm x 980 mm / 3' 4" x 3' 2 ½"
Amplitude	10 mm / ¾"
Speed	990 rpm
Punch plate	40 mm / 1 ½"
Underscreen mesh	20 mm / ¾"
Impactor	
Sandvik CI4111 Prisec™ Impactor	
Feed opening	992 mm x 670 mm / 39" x 26 ½"
Hydraulic inlet opening	992 mm x 830 mm / 39" x 32 ½"
4 Bar rotor	1005 mm / 39 ½"
Rotor speed (variable)	573 - 707 rpm
Tip speed (variable)	30 - 37 m/s / 98 - 121 ft/s
2 aprons	Hydraulic assist
Rotor width	950 mm / 37 ½"
Main conveyor	
Belt width	1000 mm / 39 ½"
Belt length (endless)	18940 mm / 62' 2"

Discharge height	3762 mm / 12' 4"
Hydraulic drive	630 cc / 38.5 cu inch
Underpan feeder	
Type	Spring mounted stepped vibrating feeder
Width	830 mm / 32 ½"
Length	2040 mm / 6' 8"
Hydraulic drive	2 x 32.9cc / 2 x 2.0 cu inch
Feeder liner	Wear resistant steel
Amplitude	9 mm / ¾"
Speed	960 rpm
Screen box	
Type	2 Bearing, single deck screen box
Top deck (screen box 1)	3962 x 1525 mm / 13' x 5'
Fines conveyor	
Belt width	1200 mm / 47 ¼"
Discharge height	3460 mm / 11' 4"
Belt length	12800 mm / 42' 0"
Drive	Hyd
Motor CC	800 cc / 48.8 cu inch

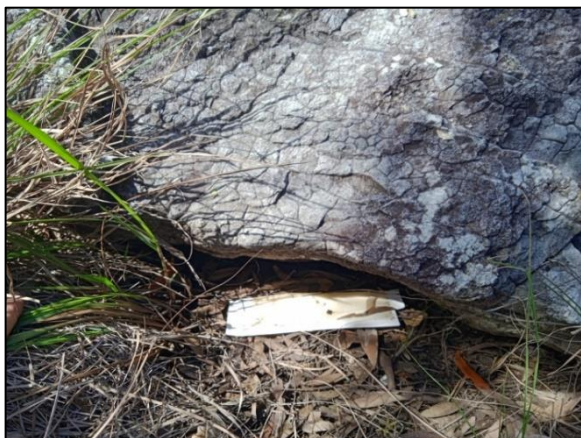
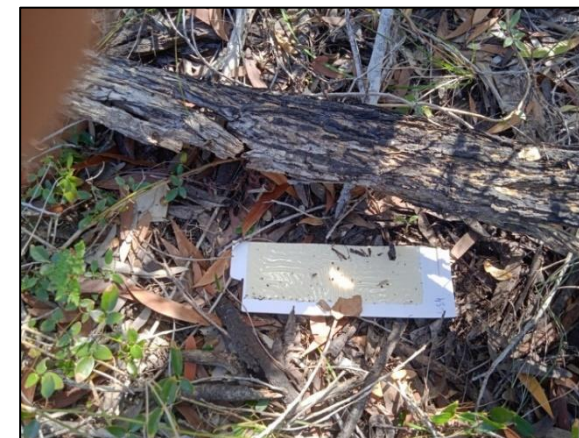
Disposition stratégique des pièges

Il doit être entendu cependant que les n'ont pas vocation à couvrir la surface sans espacement, mais plutôt de couvrir les surfaces de la manière la plus significative possible grâce à une disposition stratégique, en fonction des habitats connus, tel que ci-dessous :

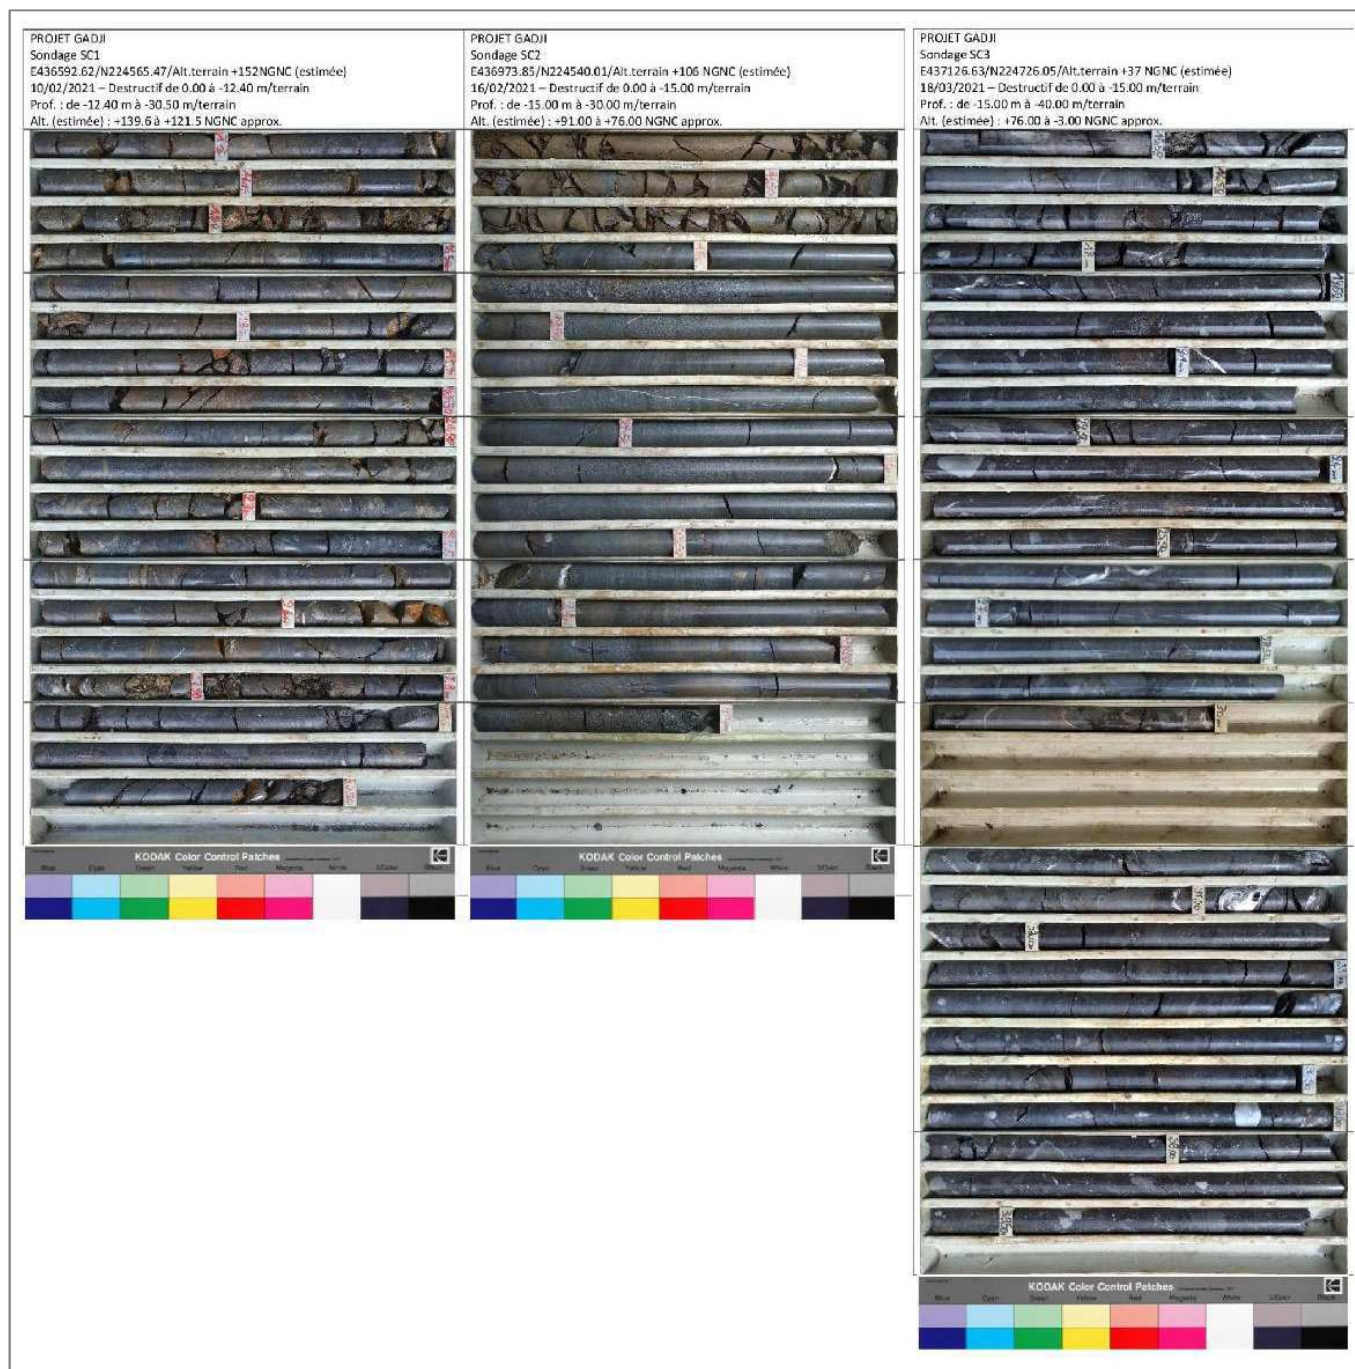
Figure 3 : Carottes des sondages (de gauche à droite SC1, SC2, SC3)

A partir de 12.50 m de profondeur, il est trouvé une roche gréseuse gris/bleu, partiellement altérée, avec une altération essentiellement localisée au niveau des plans de fracture (brunisation des plans avec ou sans brunisation des épontes). On relève des inclusions de microbrèches et de brèches au sein de la roche gréseuse. Un passage déstructuré, argilitisé est relevé entre 27.40 m et 27.80 m de profondeur.

Les indices RQD (Rock quality designation) varient de 20 % à 69 %, excepté un passage très fracturé entre 27.50 m et 26.50 m de profondeur, traduisant un massif rocheux pouvant être qualifié sur la profondeur reconnue de moyenne, avec une densité de fracturation de moyenne, vraisemblablement liée pour l'essentiel à la stratification de la roche en bancs d'ordre décimétrique avec des interbancs décimétriques. Les bancs de brèche peuvent être d'ordre métrique. Les niveaux de calcschistes visibles au niveau de la roche altérée, dans les talus de la piste, ne sont pas retrouvés ici.

Au niveau de ce sondage, il est trouvé à partir de 17.50 m de profondeur, une roche gréseuse, à grains fins, saine, gris/bleu, fracturée. Les fractures sont sèches ou à remplissage blanchâtres (calcite probable). Des passages plus grossières, microbréchiques sont observés au sein de la roche.

Les pourcentages de récupération sont ici de 100 % et les indices RQD varient de 82 % à 100 % traduisant un massif rocheux de qualité bonne à excellente avec une densité de fracturation estimée de faible à quasi-nulle entre 17.50 m et 30.00 m de profondeur.

Il s'agit d'une roche gréseuse avec des microbrèches et des brèches, fracturées, saines. Les plans de fractures sont soit secs soit fermés par une recristallisation blanchâtre vraisemblablement de calcite. Il n'est pas observé de phénomènes de brunisation des plans de fractures ni des épontes.

Les pourcentages de récupération sont compris entre 97 % et 100 %. Les indices RQD varient assez largement de 40 % à 66 % entre 15.00 m et 19.50 m et passent à 70 % - 100 % jusqu'à 40 m. On relève un passage déstructuré non brunisé à 15.50 m (10 cm) et fracturé à 31.50 (10 cm).

Le massif rocheux peut ici être qualifié de moyen à excellent avec des densités de fracturation moyennes, faibles à nulles.

Les RQD mesurées indiquent des roches de densité de fracturation moyenne en SC1 à moyenne et faible voire nulle en SC2 et SC3. En SC1, on peut s'attendre à une diminution de la densité de la fracturation avec la profondeur.

Les plans des fracturation sont généralement secs ou avec quelques recristallisations secondaires et sans remplissage argileux ou joints calcschisteux.

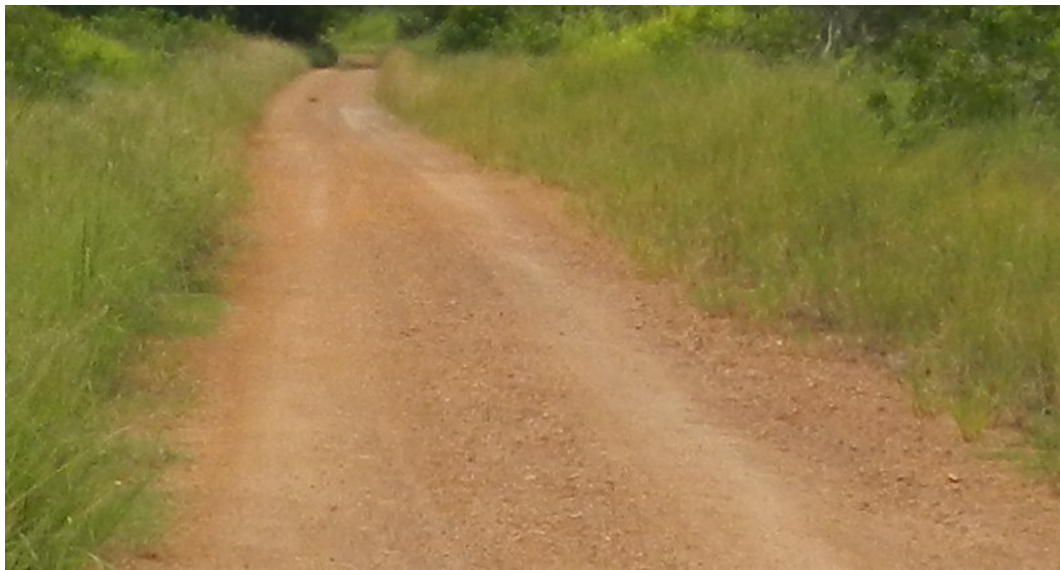
Photo 1 : Piste d'accès avec des grès et de cherts

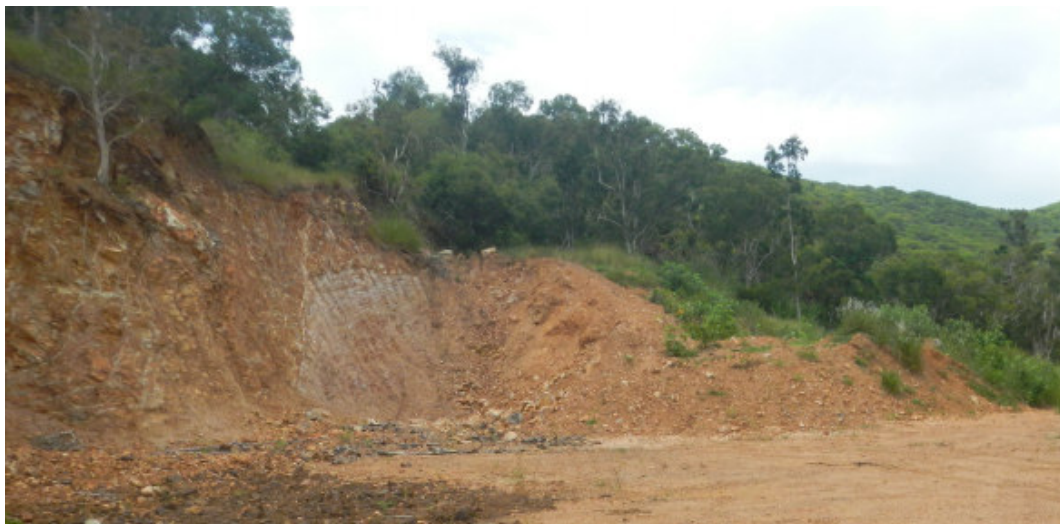
Photo 2 : Emprunt dans les cherts dans la partie Nord des futures installations

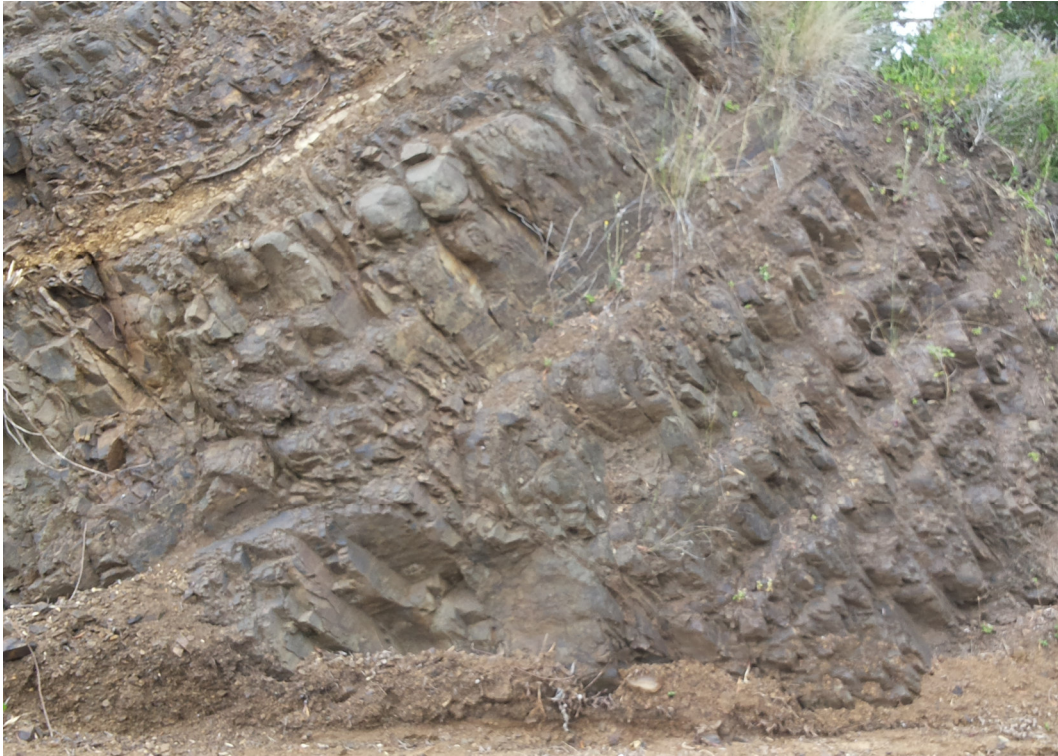
Photo 3 : Flysch gréseux volcanoclastiques à intercalations de brèches de micrite et de chert

Dans l'emprise du projet, les sols et les roches visibles à l'affleurement sont constitués, sous le recouvrement de terre végétale, par des limons sableux marron, des cailloutis, des éléments de flysch gréso-carbonaté et sur la partie haute, des blocs de grès volcanoclastiques.

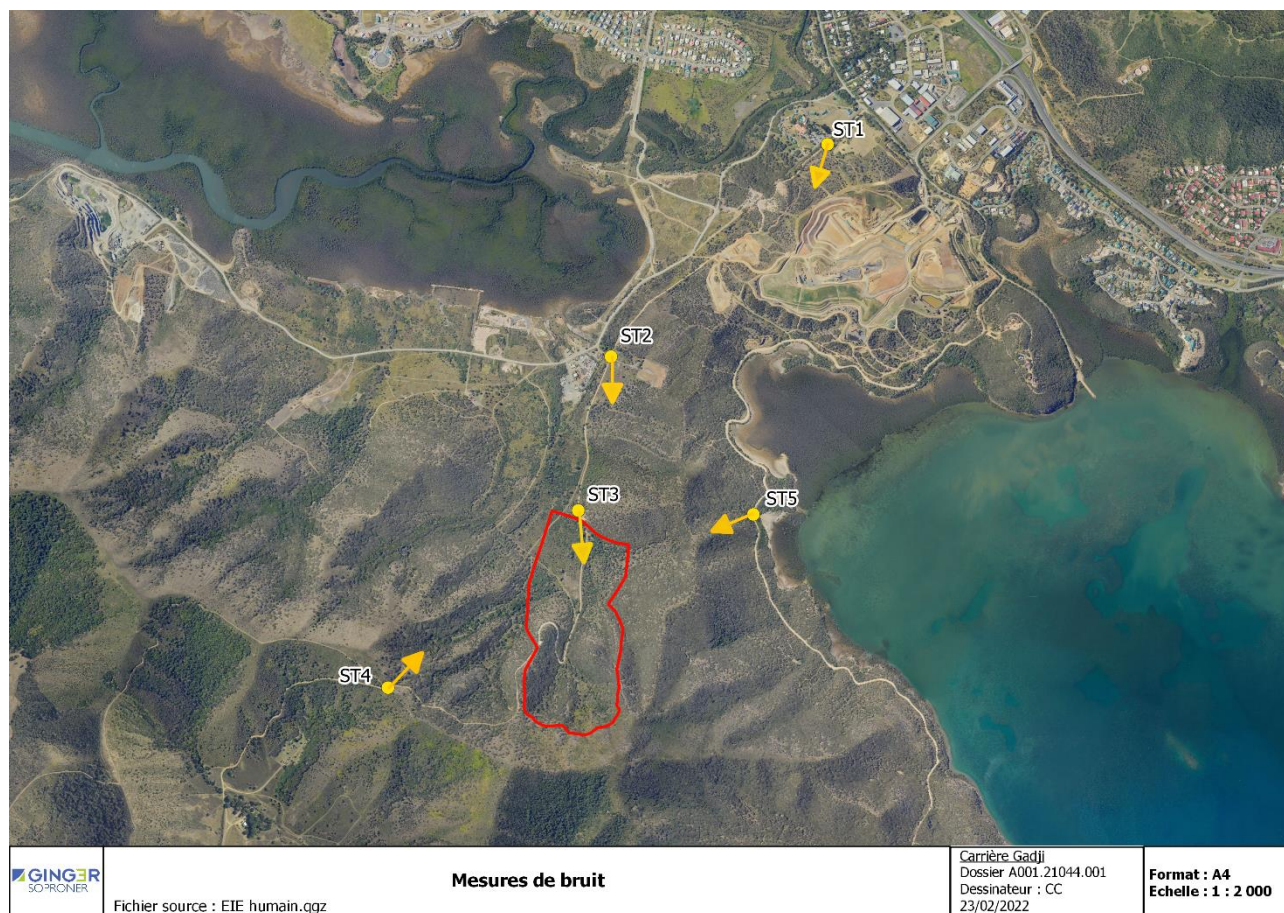
Le tableau suivant présente les coordonnées géographiques des points, et la Figure 2 présente leurs implantations par rapport au site de la carrière.

Figure 2 : Plan de localisation des points de mesures

Emplacement	Stations	Coordonnées GPS	
		X	Y
Limite de propriété	ST1	22°9'35,43"S	166°22'12,77"E
	ST2	22°10'4,37"S	166°21'43,26"E
	ST3	22°10'25,34"S	166°21'38,8"E
	ST4	22°10'49,51"S	166°21'12,88"E
	ST5	22°10'25,88"S	166°22'2,67"E
