## Mise en place d'un dispositif de protection contre les requins

Au droit de la plage du Château Royal  
Nouméa, Province Sud

### Résumé non technique

Rapport AQUA TERRA n°036-23 B – version 04

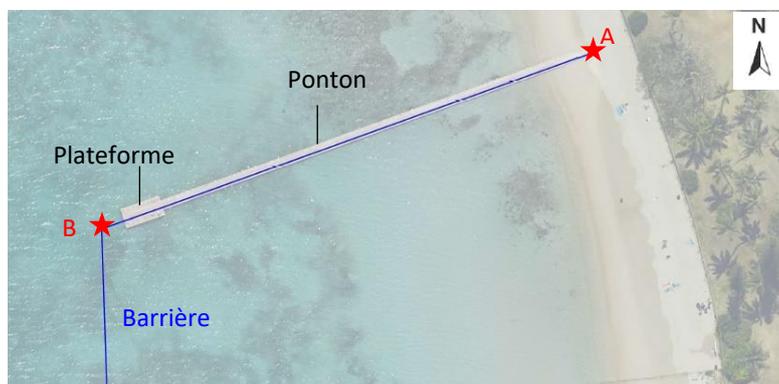
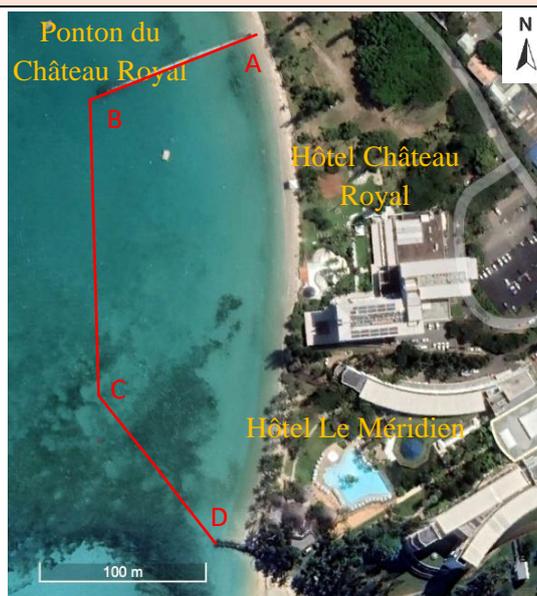
### Tracé

Composé de 3 segments :

- au nord : A (atterrissage plage) – B : d'une longueur de 100 m
- façade ouest : B – C : d'une longueur de 176 m
- au sud : C – D (atterrissage digue) : d'une longueur de 113 m.

La zone ainsi définie fait environ 27 230 m<sup>2</sup> (2.72 ha)

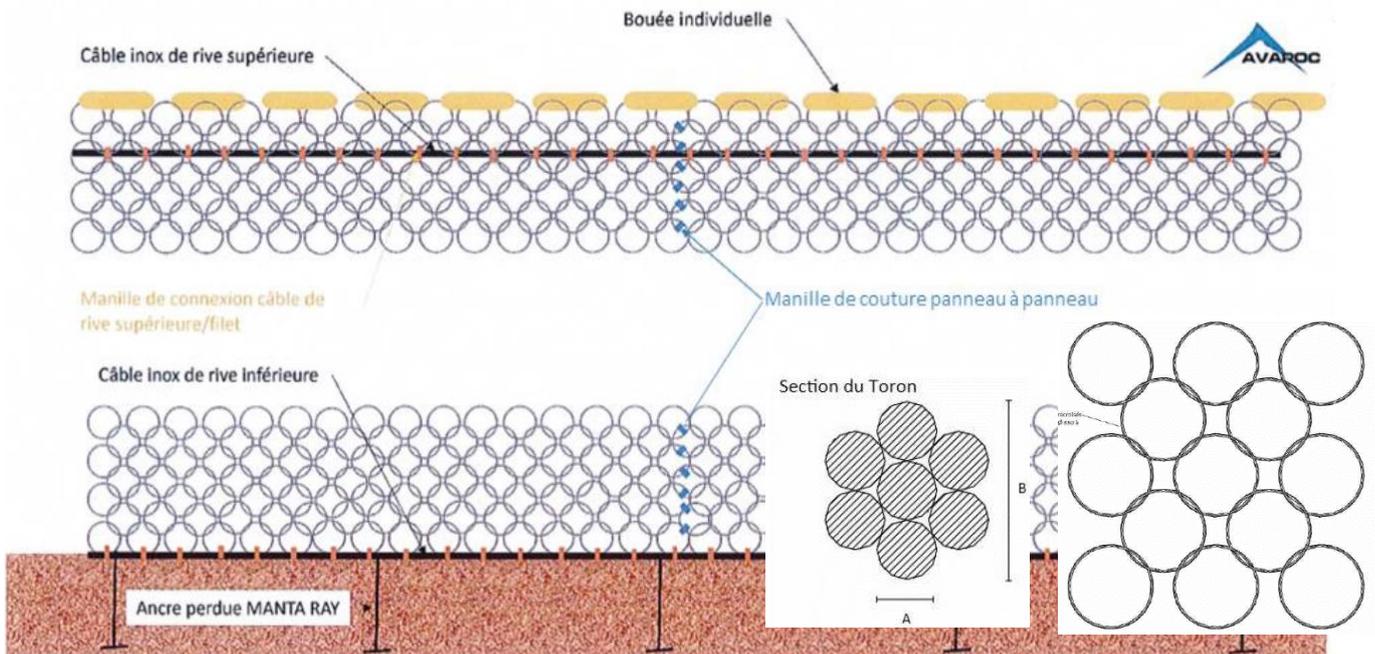
### Le dispositif

Caractéristiques	Panneaux à anneaux en acier inoxydable couvrant la hauteur d'eau du site Flotteurs pour assurer sa flottabilité en surface Câble de rive supérieure liaisonnant les panneaux aux flotteurs au moyen de brides
------------------	---

Manilles liaisonnant les panneaux à anneaux entre eux  
Ancrages dits écologiques (Manta Ray®), munis de chaîne permettant la connexion à la barrière

Chaque anneau fait 35 cm de diamètre et est constitué d'un unique fil de 2 mm (A), tourné 7 fois pour créer le toron (B, de 6 mm de diamètre). Les différents anneaux sont ensuite imbriqués entre eux à raison d'un anneau connecté à 4 anneaux périphériques

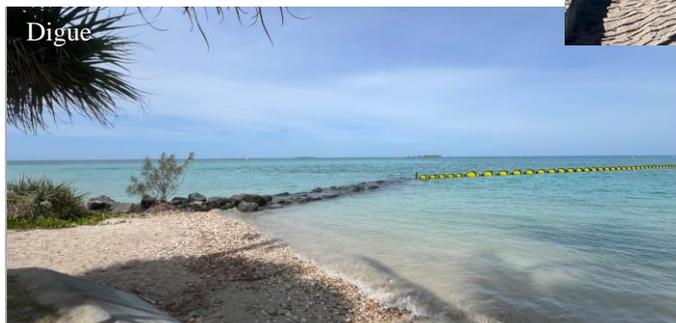
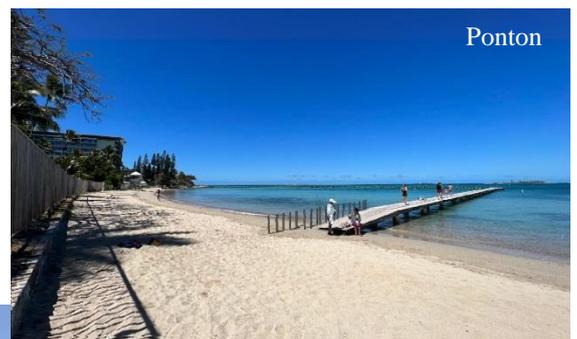
Atterrages  
Insertion  
paysagère

Au niveau de la zone de marnage côté nord (ponton), afin de minimiser l'impact paysager et éviter d'être un obstacle dangereux pour les usagers, la solution retenue est une barrière fixe composée de poteaux de gaïac scellés à une longrine béton préfabriquée enterrée dans le sable

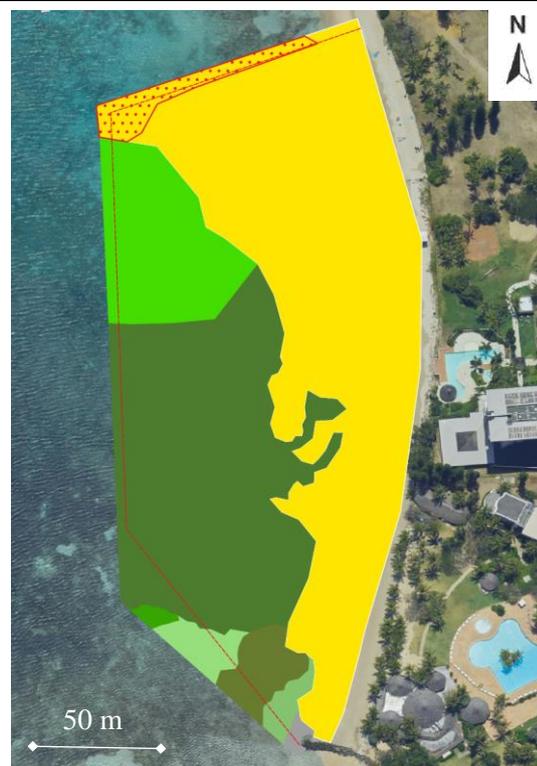
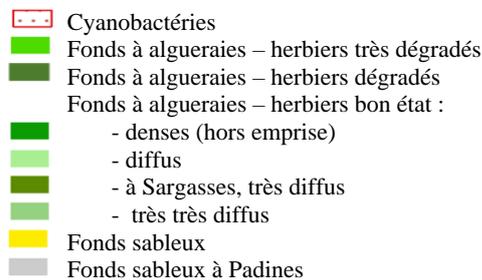
Substrat (sableux)	<p><u>Fonds blancs</u>, quasi abiotiques : avec une grande zone de tapis de cyanobactéries au nord et une petite zone à Padines devant la digue Sensibilité nulle à faible</p> <p><u>Fonds à algueraies – herbiers</u> : Sensibilité faible à moyenne et moyenne à forte</p> <ul style="list-style-type: none"> <li>- algues : <i>Halimeda</i> mais aussi quelques <i>Padina</i> et des <i>Sargassum</i></li> <li>- phanérogame : <i>Halodule uninervis</i> dominante, accompagnée selon les zones de <i>Halophila ovalis</i> et dans un moindre mesure de <i>Cymodocea serrulata</i>.</li> </ul> <p>Habitat très hétérogène, tant dans la composition des espèces qui le recouvre, que dans leur densité : le recouvrement varie de moyen à faible, voire nul puisque de nombreuses « placettes » de sable nu sont dispersées dans la zone</p> <p>3 parties selon son état général :</p> <ul style="list-style-type: none"> <li>- un état très dégradé du fait de la présence forte de cyanobactéries sur le substrat mais aussi et surtout comme épiphytes des algues – phanérogames présentes</li> <li>- un état dégradé toujours dû à la présence de cyanobactéries</li> <li>- un état bon, en 4 sous-parties selon la prédominance des algues et la densité des phanérogames, qui va en diminuant selon un gradient large - plage</li> </ul> <p><u>Pieux du ponton</u> : Sensibilité moyenne</p> <ul style="list-style-type: none"> <li>- partie balancement des marées : recouverts d'huîtres (<i>Saccostrea cucullata</i>)</li> <li>- partie toujours submergée : « encroûtement » formé principalement d'algues brunes (<i>Lobophora variegata</i>) et de plus rares autres organismes : éponges, mollusques bivalves, une colonie corallienne (<i>Goniastrea retiformis</i>) (pieu 06)</li> </ul>
