## Autorisation au titre des Installations Classées pour la Protection de l'Environnement (ICPE) : Plateforme de réception et de broyage de Pneus Usagés Non Réutilisables (PUNR)

### Installation de Stockage de Déchets (ISD) de GADJI

Avril 2023

Rapport n° : A001.21045.001

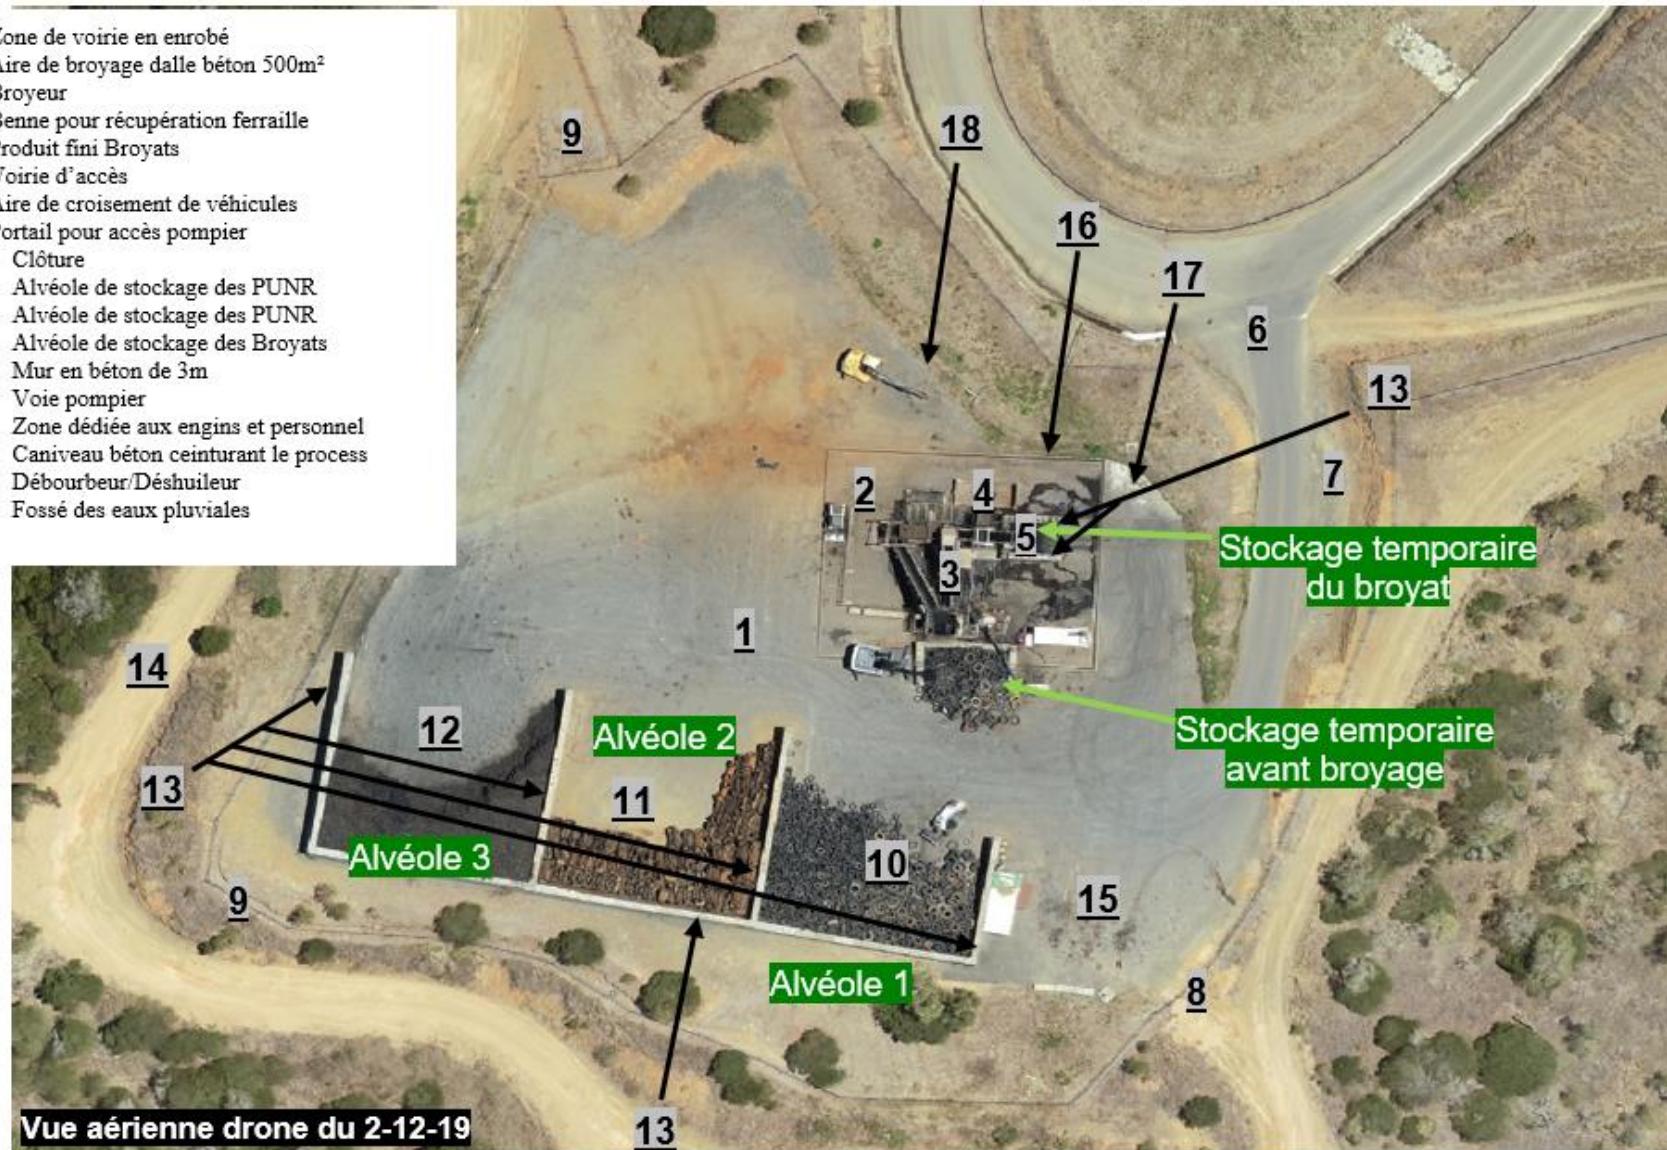
Figure 3 : Localisation de la plateforme de réception et de broyage des PUNR de l'ISD de Gadji

1. Zone de voirie en enrobé
2. Aire de broyage dalle béton 500m<sup>2</sup>
3. Broyeur
4. Benne pour récupération ferraille
5. Produit fini Broyats
6. Voirie d'accès
7. Aire de croisement de véhicules
8. Portail pour accès pompier
9. Clôture
10. Alvéole de stockage des PUNR
11. Alvéole de stockage des PUNR
12. Alvéole de stockage des Broyats
13. Mur en béton de 3m
14. Voie pompier
15. Zone dédiée aux engins et personnel
16. Caniveau béton ceinturant le process
17. Débouleur/Déshuileur
18. Fossé des eaux pluviales

Les installations actuelles ont été réalisées conformément au dossier de déclaration initial (G&OConsult, juin 2014). Elles sont détaillées sur la vue aérienne drone du 2 décembre 2019 (Figure 3) et visibles sur les photos drone prises le 2 décembre 2019 (Figure 4 et Figure 5).

- le mur Est de l'alvéole 1 a été réduit pour faciliter les roulages d'engins. De fait la surface exploitable de cette alvéole est passée de 375 m<sup>2</sup> à 295 m<sup>2</sup> ;
- les murs ceinturant les alvéoles de stockage (n°13 sur la Figure 3) ont été portés à 3m de hauteur au lieu de 2m à l'initial pour le mur Sud. Ce choix de conception a été opéré afin d'apporter encore plus de sécurité vis-à-vis du risque incendie et de la propagation de ce dernier vers l'extérieur du site.

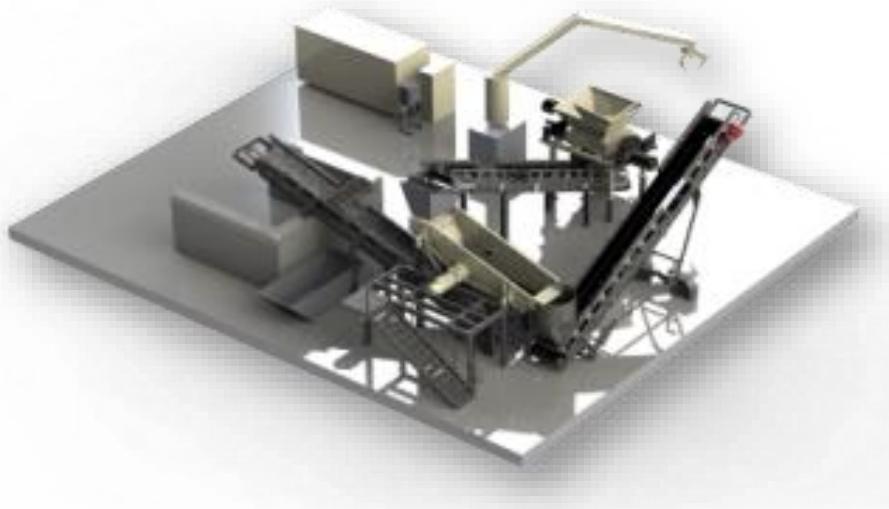
**Figure 7 : Visuel 3D du process installé**

A noter que deux évolutions notables ont été apportées au projet initial :

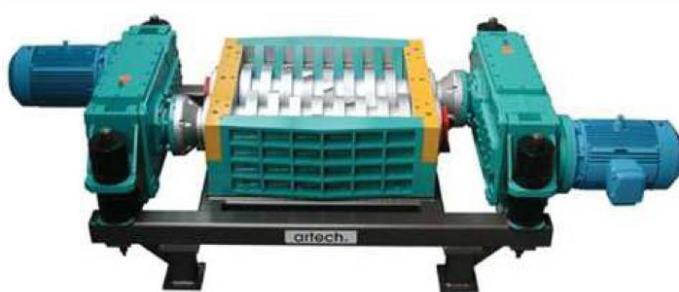
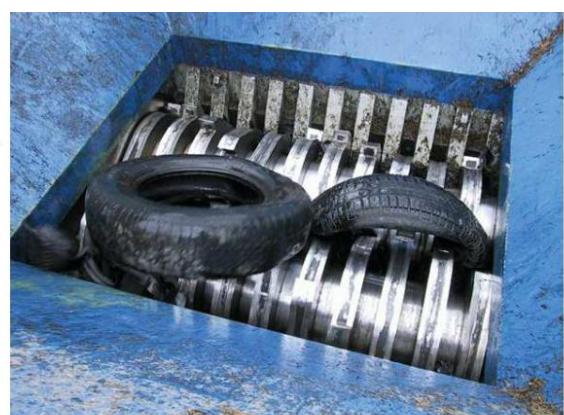
**Figure 8 : Cisaille rotative mobile de type ARTECH RS 110/130**

Le matériel existant sur la plateforme de broyage des P.U.N.R. est une cisaille rotative mobile de type ARTECH RS 110/130. Cette cisaille est une machine à déchiqueter dont le train de coupe se compose de deux arbres de coupe. Les arbres sont entraînés par des roues droites à rotation inversée actionnées par un moteur électrique. Les P.U.N.R. sont entraînés et déchiquetés automatiquement par les couteaux de coupe adaptés aux pneus de véhicule léger et pneus de poids lourds. Le doublement des couteaux permet une granulométrie plus fine.

- D'un groupe électrogène insonorisé de marque Cummins PCC3 modèle C55 D5 d'une puissance de 500 kVA
- D'une grue hydraulique pour camion ou remorque munie d'un grappin (de capacité 350 litres et de poids 480 kg)
  - o Moment de levage : 69,7 kNm (7,1 mètres)
  - o Rayon d'action hydraulique : 5,6 mètres
  - o Inclinaison : 400°
- D'une cisaille rotative de marque ARTECH RS 110/130
  - o Puissance, renforcée : 2 x 75 kW,
  - o Transmission : Transmission industrielle
  - o Largeur des disques de coupe : 80 mm, munis de racleurs
  - o Connexion arbre-moyeu : engrenage à développante
  - o Diamètre de l'arbre : 240 mm, denté à développante
  - o Zone de broyage : 1100 x 1300 mm
  - o Diamètre des disques de coupe : 515 mm
- D'un convoyeur d'extraction

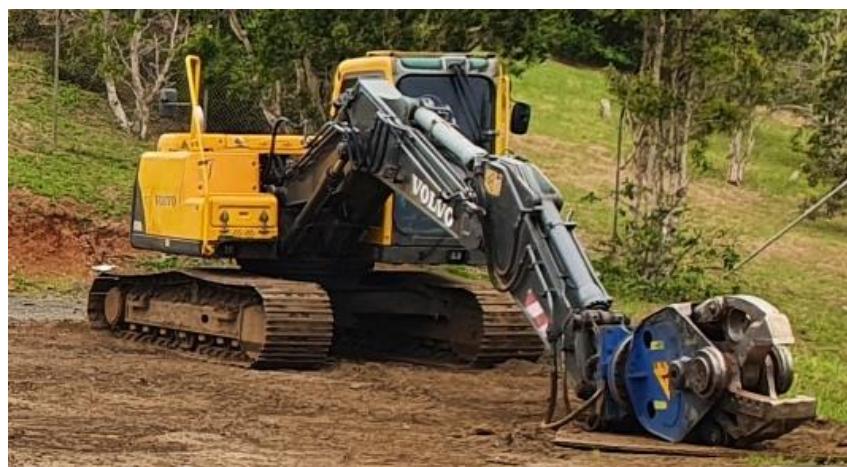
**Figure 9 : Pelle hydraulique VOLVO 14 t, cisaille ARDEN**

En ce qui concerne la découpe de pneus de génie civil, le site possède également une pelle hydraulique VOLVO 14t avec cisaille ARDEN (Figure 9).

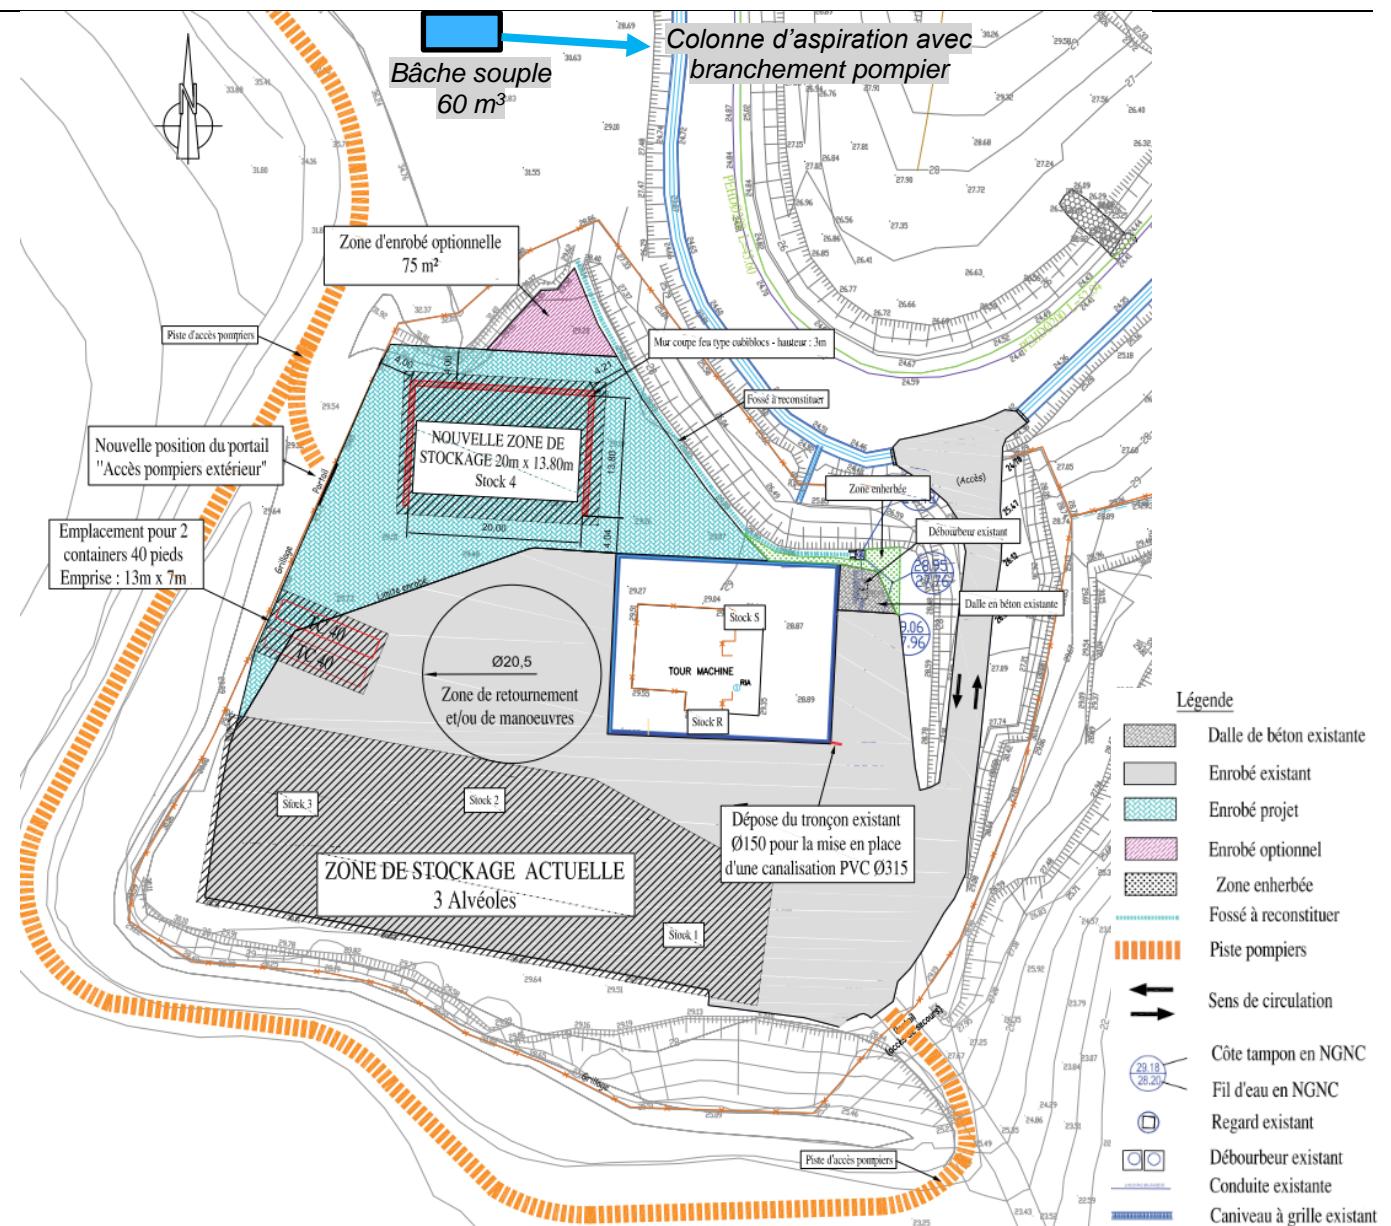
Figure 10 : Plan masse des travaux projetés

Afin de régulariser sa situation administrative vis-à-vis des volumes stockés et traités sur la plateforme et pour faire face à un accroissement d'activité, la CSP projette de rajouter une 4<sup>ème</sup> alvéole de stockage sur la partie nord du site. Les dimensions approximatives internes sont de 20m x 13,80m (Figure 10).

En parallèle de ces travaux, le portail situé à l'ouest de la plateforme sera déplacé vers le sud afin de faciliter l'accès des véhicules pompiers.

Enfin une zone est dédiée sur le site pour l'implantation de 2 containers de 40 pieds qui servent à l'export des pneus découpés ou broyés. A noter que cette zone est d'ores et déjà en fonctionnement.

Le tonnage maximal de pneus sur le site sera de 1 991 tonnes pour un volume maximal stocké de 2 734 m<sup>3</sup>. Les différents stocks et containers sont localisés sur la Figure 10.

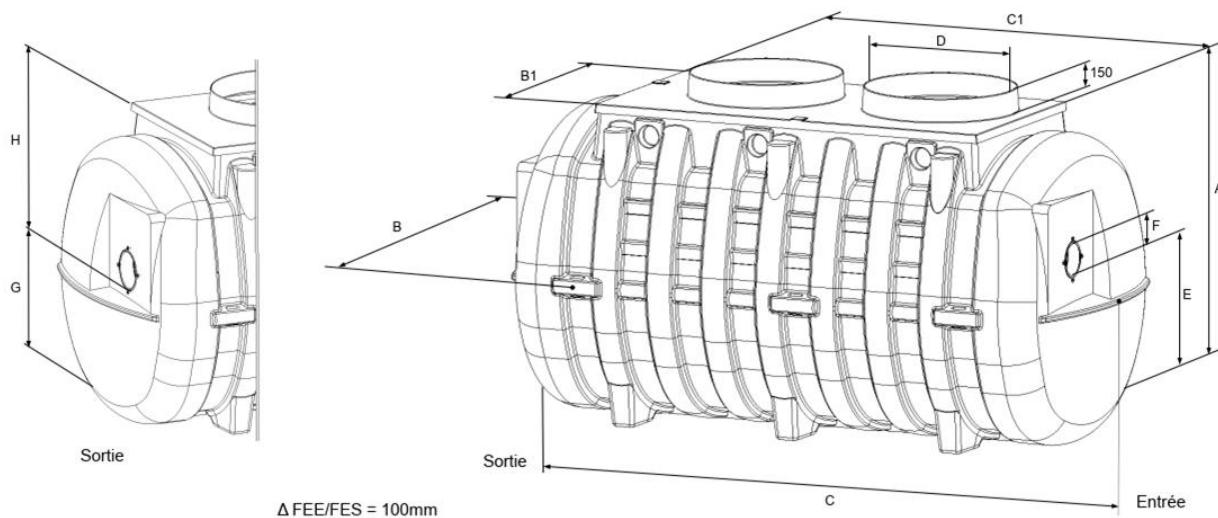
Figure 11 : Dimensions débourbeur séparateur d'hydrocarbures (DSH)

Référence	Débit traité (l/s)	Débit admissible (l/s)	Nb amorces	A	B	B1	C	C1	D	E	F	G	H	Vol débourbeur (litres)	Vol rétention hydrocarbures (litres)
SH2/6648/30/00	30	150	2	2030	1946	1330	3954	2676	950	1132	400	1032	998	3 027	559

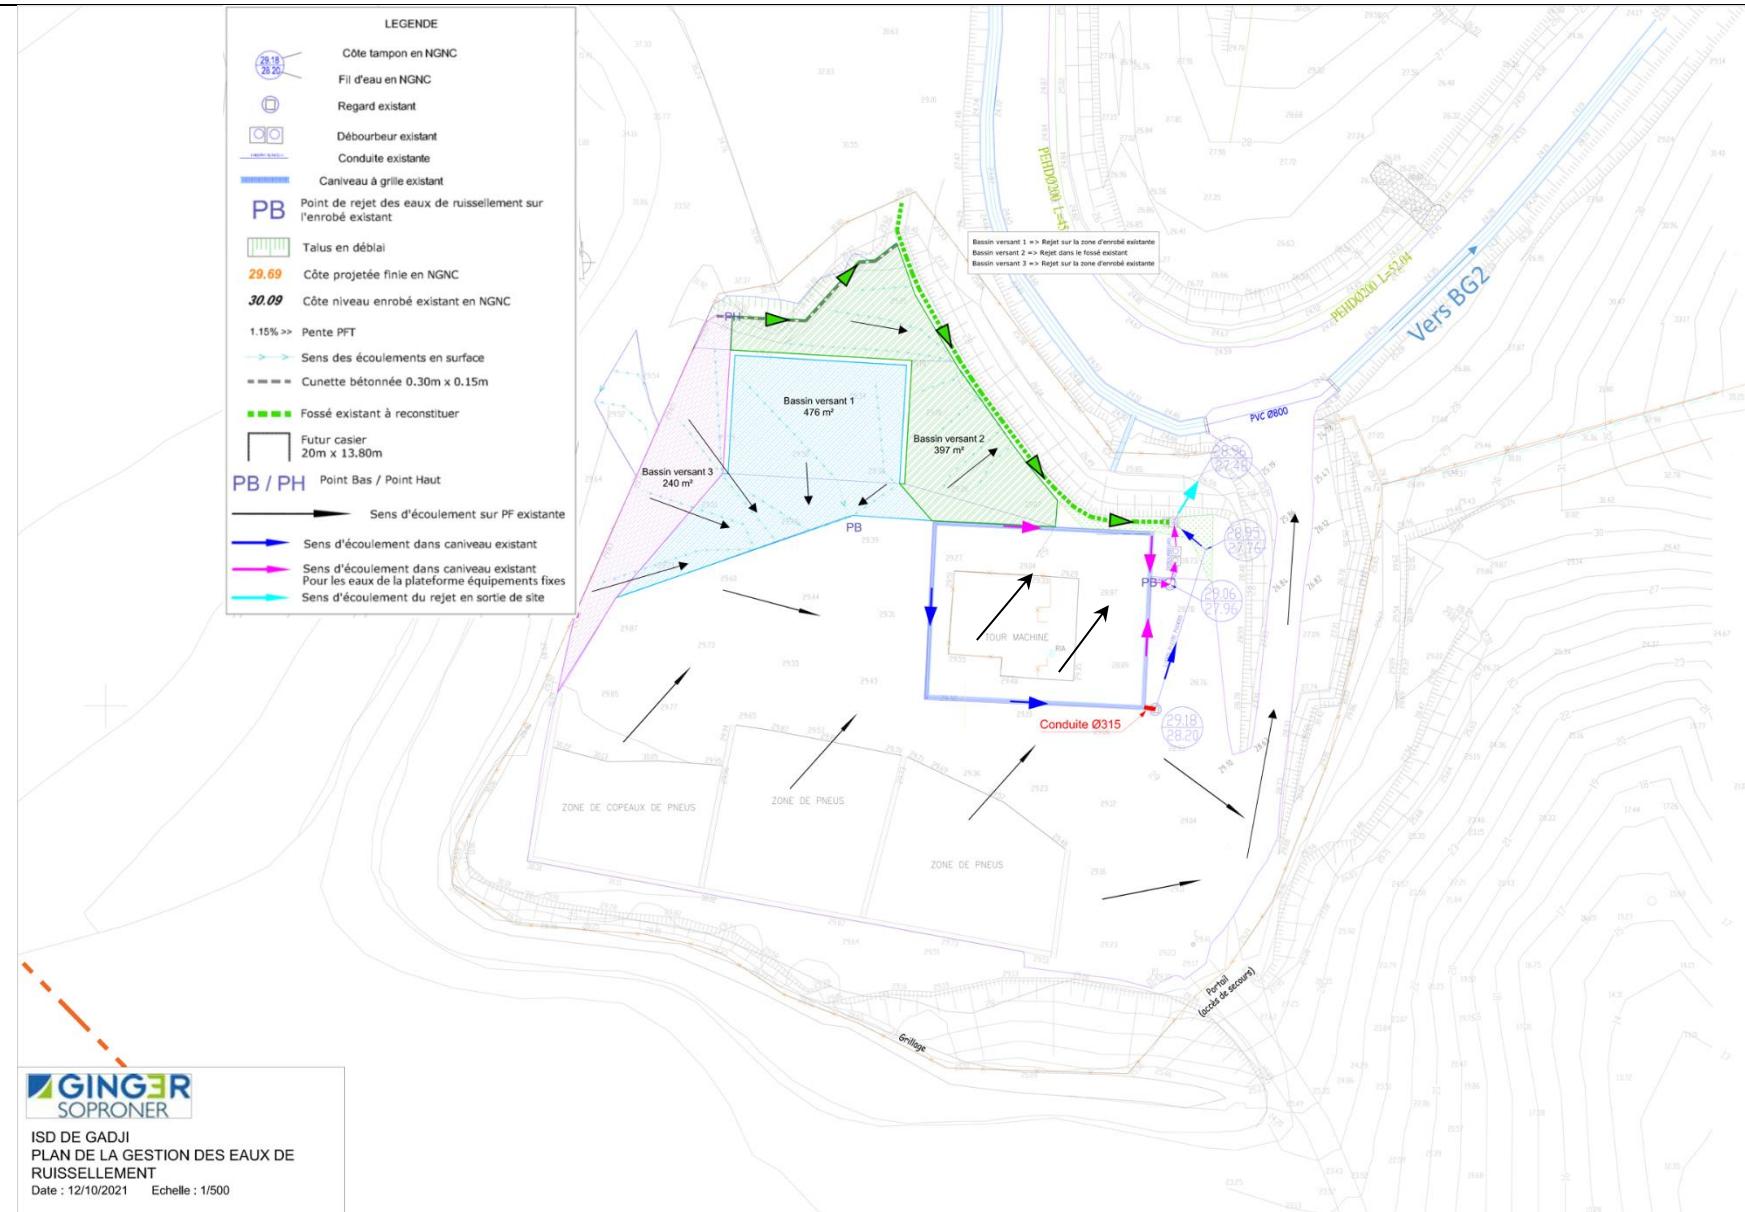
Figure 12 : Plan de gestion des eaux au niveau de l'extension de la plateforme, visible en Annexe 3

La gestion des eaux pluviales internes au niveau de l'extension de la plateforme a été conçue afin de collecter l'ensemble des eaux vers l'intérieur du site (Figure 12). Il en serait de même pour les éventuelles eaux d'extinction d'incendie qui seraient collectées sur la plateforme et resteraient dans l'enceinte de l'ISD.

Le principe actuel de gestion des eaux reste donc identique avec le projet d'extension. A noter que les principaux risques de pollution proviennent de la zone concernée par les installations fixes, celle-ci est donc isolée hydrauliquement du reste de la plateforme, via des caniveaux béton. Les eaux qui en proviennent font l'objet d'un prétraitement par un débourbeur séparateur d'hydrocarbures (DSH) d'un volume de 3 000 L et présentant une capacité de traitement de 30 L/s (Figure 11). Elles rejoignent ensuite, avec les autres eaux pluviales de la plateforme, le fossé bétonné de collecte des eaux internes pluviales de l'ISD de Gadji. Ces eaux sont ensuite stockées dans le bassin pluvial BG2 pour analyse avant rejet au milieu naturel en cas de résultats conformes (Figure 13).

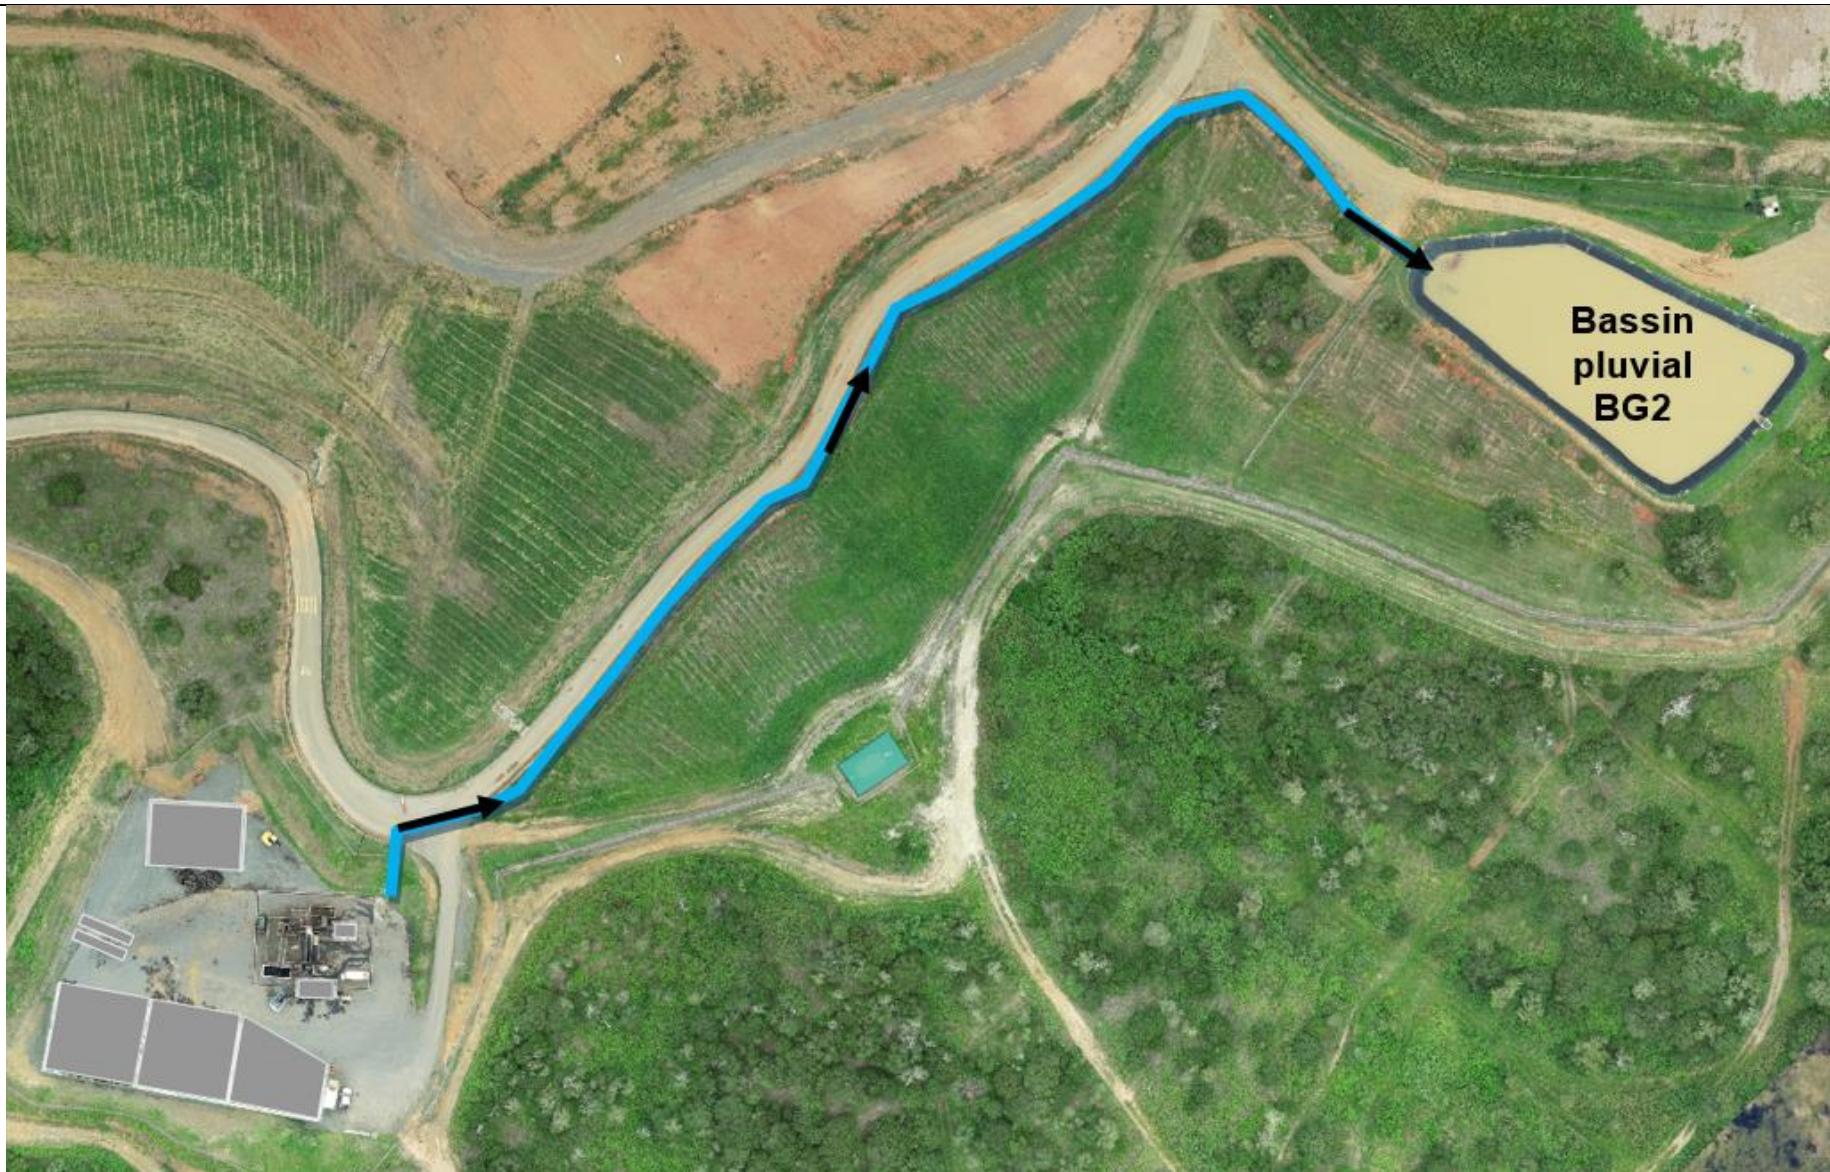
Figure 13 : Cheminement hydraulique des eaux pluviales sortant de la plateforme

Autour de la zone avec les installations fixes, le risque de pollution est moindre puisque limité à des activités de circulation de véhicules et de stockage de matériaux. Le risque de pollution étant équivalent au reste de l'ISD, les eaux pluviales internes de la plateforme (hors installations fixes) ne nécessitent pas de transiter par le DSH. A l'image des eaux pluviales internes du reste de l'ISD, ces eaux sont dirigées vers le bassin d'eaux pluviales BG2 dans lequel des analyses sont réalisées avant rejet.

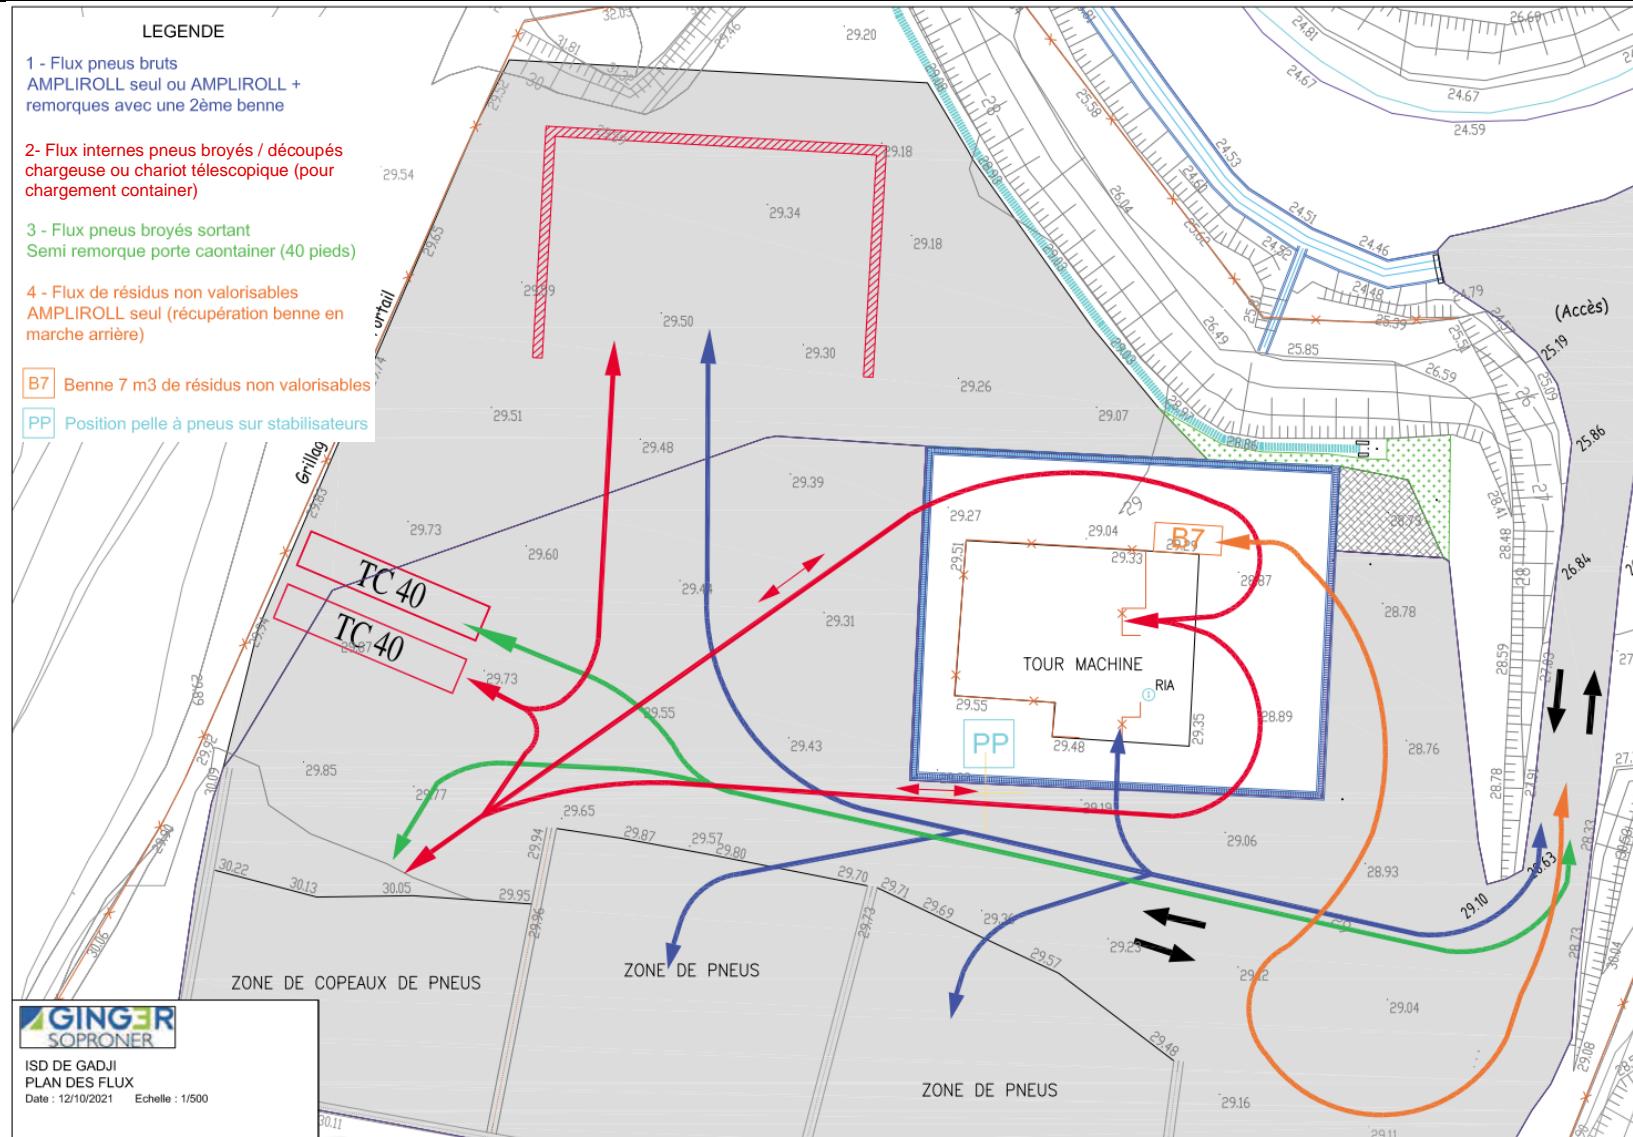
Figure 14 : Flux de pneus bruts ou traités par type de véhicules

Les résidus produits et non valorisables (poudre de pneumatique, barbule métallique et restes de gomme) représentent 50 à 80 tonnes par an. Ils sont stockés dans une benne de 7m<sup>3</sup> (B7, Figure 14) puis acheminés au niveau des casiers de l'ISD pour enfouissement.

La Figure 14 présente les flux de pneus bruts ou traités par type de véhicule ou engin circulant sur la plateforme.

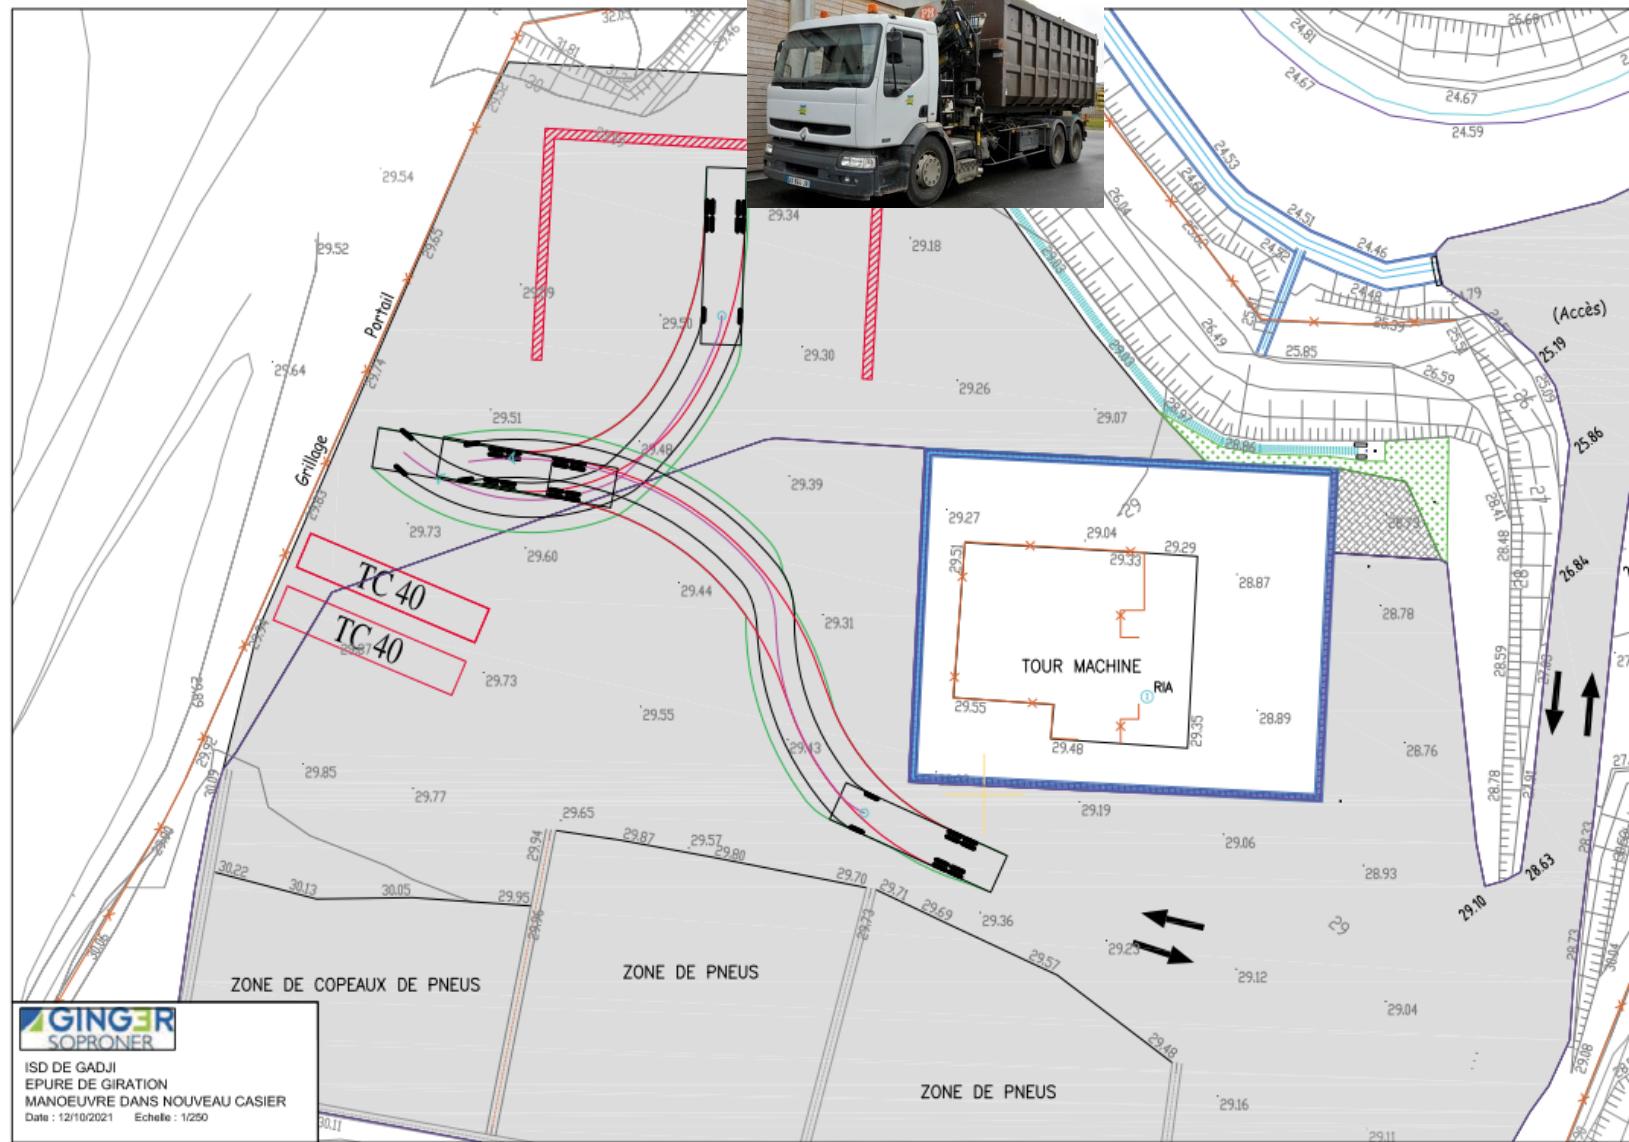
Figure 15 : Giration sur site pour la manœuvre de vidage dans le stock 4

Les figures suivantes présentent les girations des véhicules les plus grands circulant sur la plateforme respectivement le camion ampliroll (Figure 15) et la semi-remorque porte container (Figure 16).

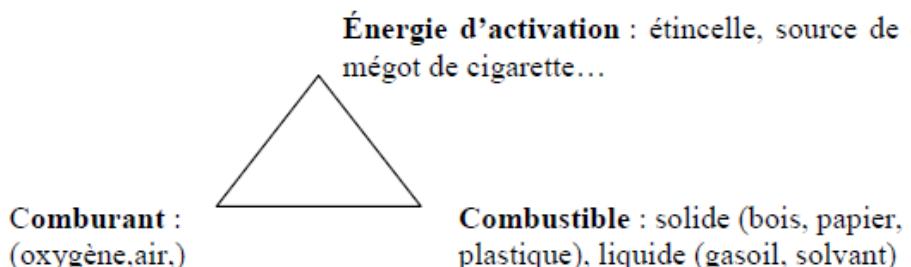
**Figure 19 : Triangle du feu**

Un incendie correspond à une réaction chimique d'oxydation d'un combustible par un comburant (oxygène, air). Cette réaction nécessite une source d'énergie. Le processus est résumé par le triangle du feu ci-dessous :

La suppression d'un des trois éléments bloque le processus de combustion.

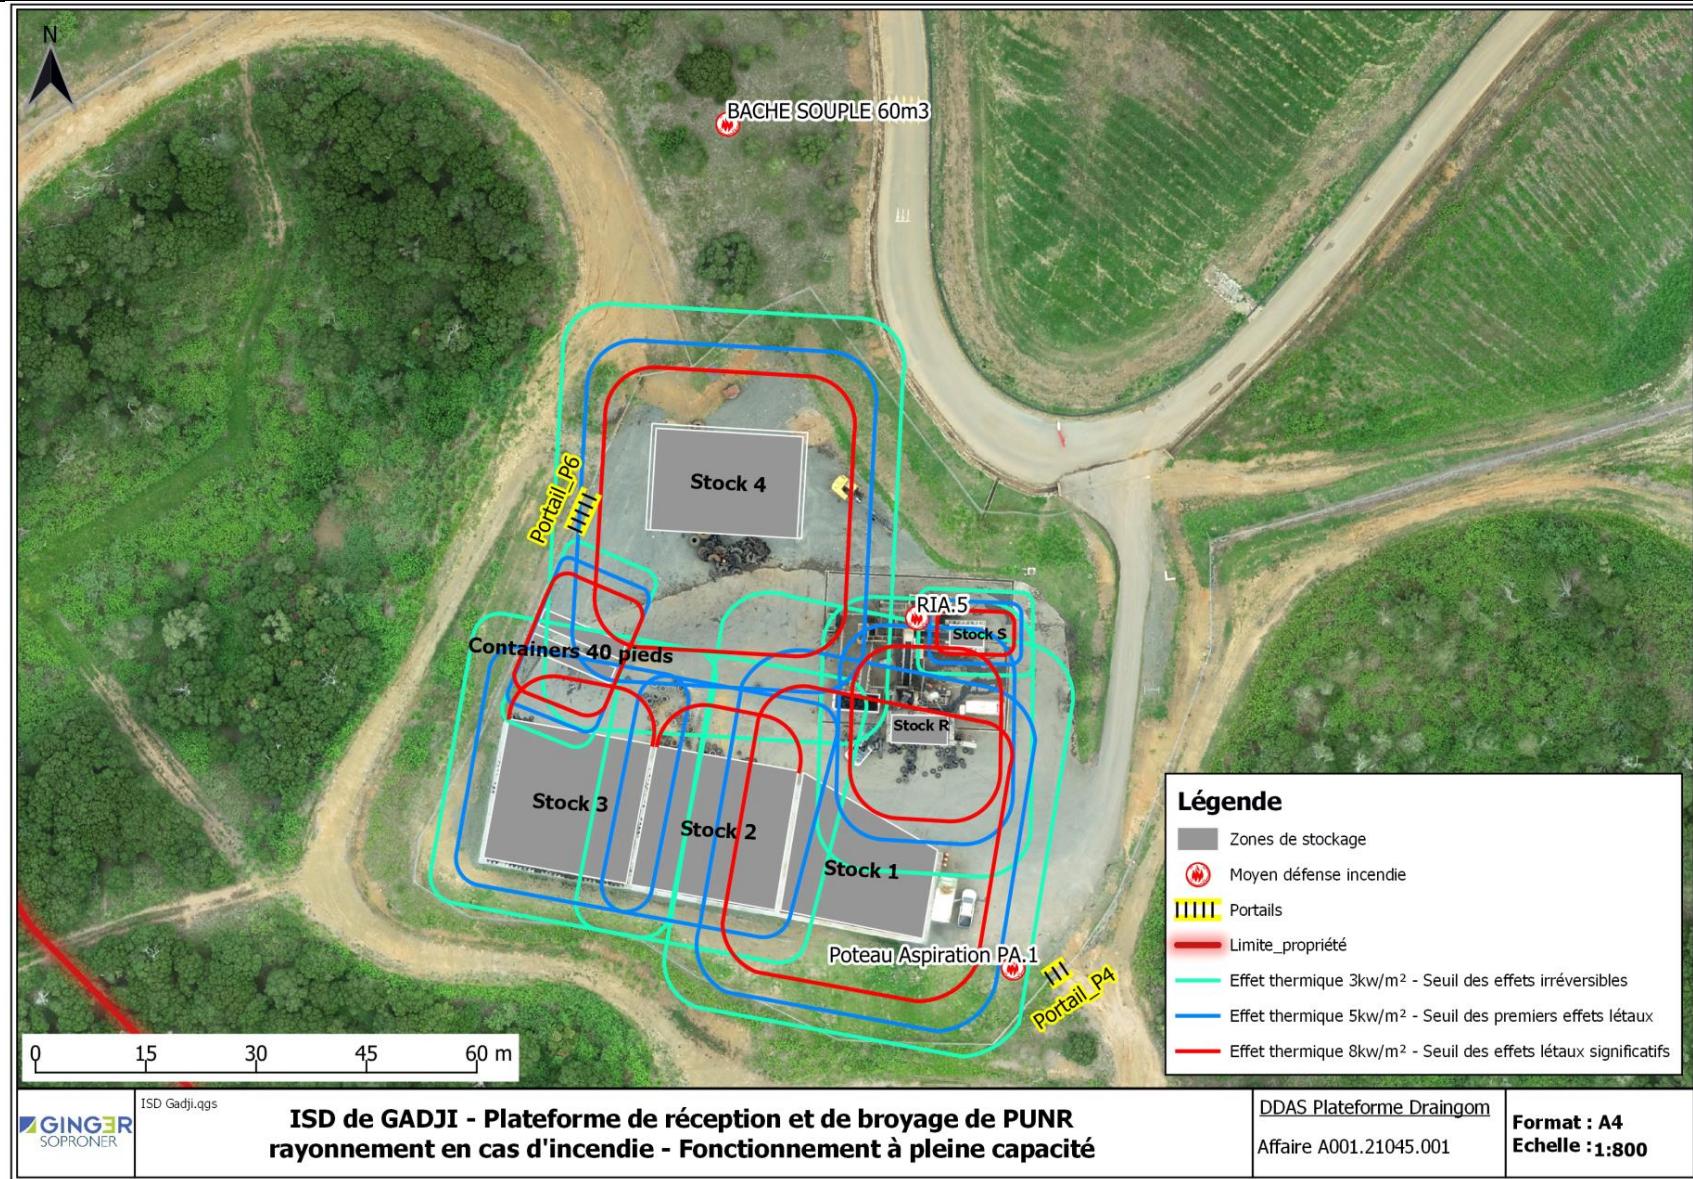
Figure 20 : Rayonnement en cas d'incendie - Fonctionnement pleine capacité, vue rapprochée.

Au regard des résultats présentés dans la Tableau 17, représentés graphiquement sur la Figure 20 et la Figure 21 ainsi qu'en annexe 3, il apparaît que les effets thermiques simulés ne sortent pas des limites de propriété de l'ISD.

Les phénomènes dangereux identifiés ne provoqueront donc pas d'effets irréversibles en dehors des limites de propriété du site. Certains risques d'effets domino ont été identifiés, mais ils ne sont pas susceptibles de remettre en cause les conclusions de l'étude.

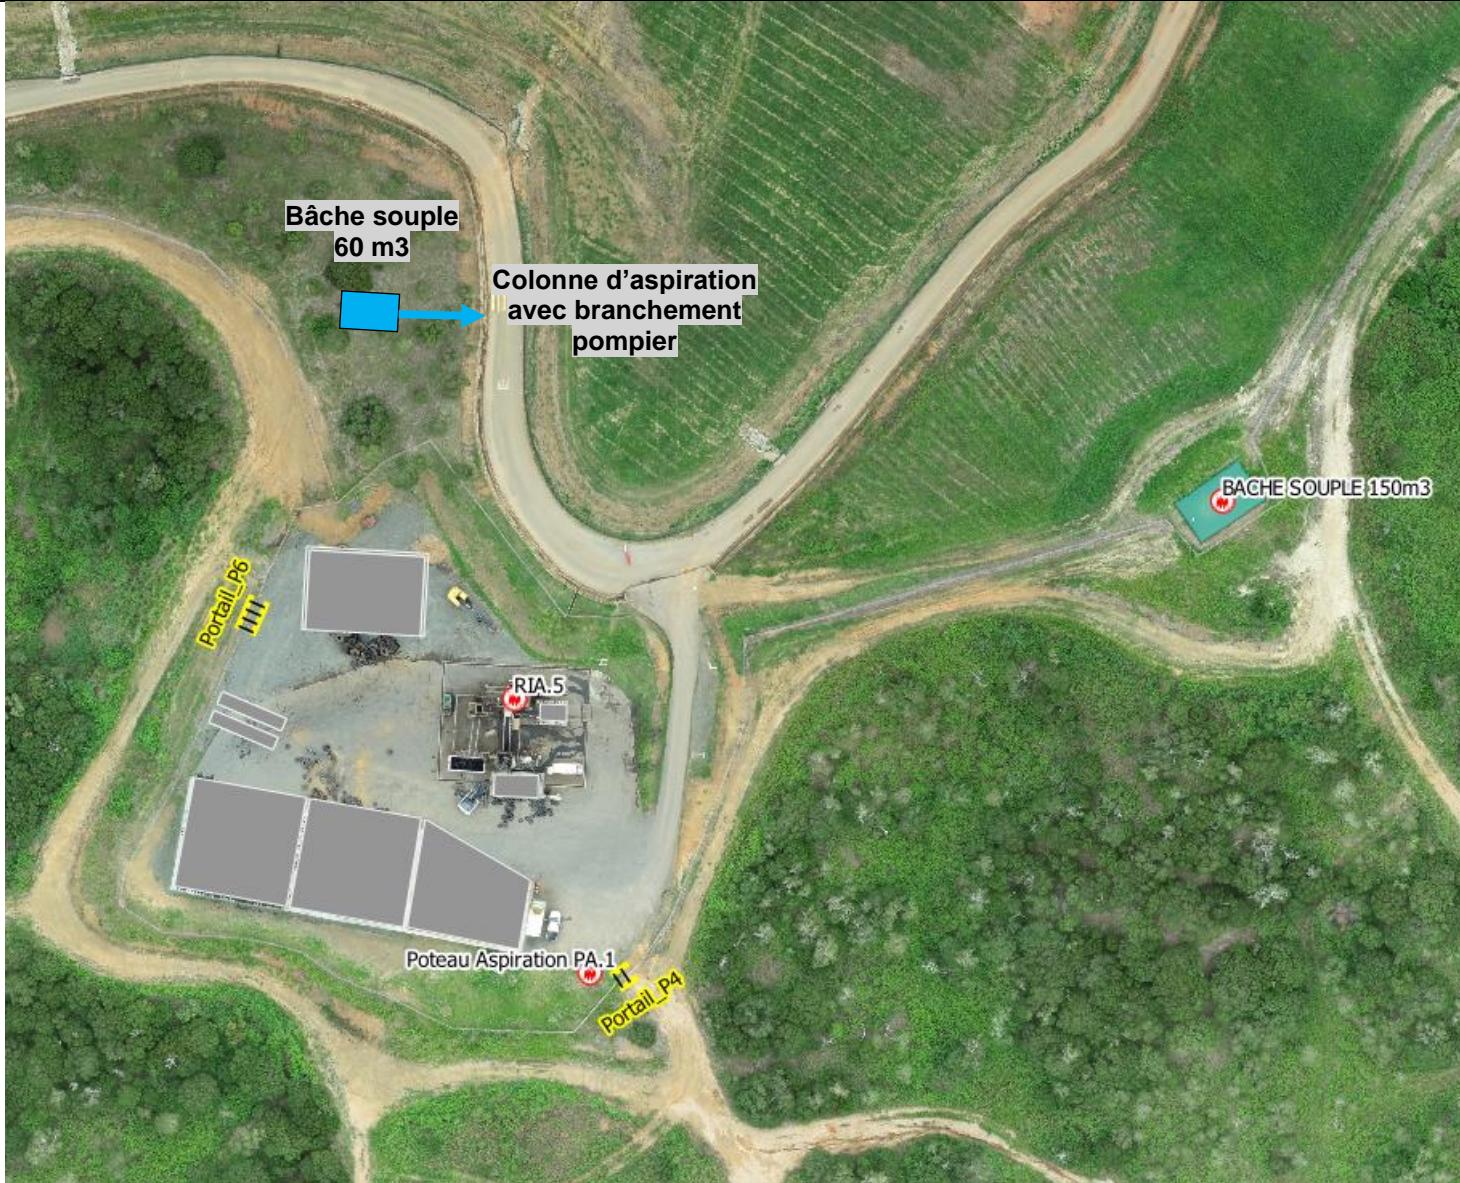
Figure 22 : Moyens de défense incendie collectif et accès pompiers

En complément le site dispose d'un poteau d'aspiration et d'un robinet incendie armé (RIA), d'une longueur de 30m, qui sont alimentés par une bâche souple de 150m<sup>3</sup>. Le remplissage de cette bâche est assuré par un pompage automatique connecté sur le réseau d'eau potable de l'ISD. Le déclenchement du remplissage se fait par un capteur de niveau garantissant ainsi un remplissage constant de la bâche. De plus, le contrôle du bon remplissage de la bâche est vérifié lors des rondes régulières des agents de sécurité soit plusieurs fois par jour à chaque relève, 24h/24h et 7j/7j.

Ces moyens de défense incendie, ainsi que le projet d'extension, ont été présentés en réunions de travail avec la DSCGR et les pompiers de Païta courant février 2022. Ces dispositifs ont été jugés satisfaisants sous réserve de les compléter par le biais d'une bâche souple de 60m<sup>3</sup>, implantée au nord du site, afin de pouvoir défendre un incendie notamment au niveau du futur casier de stockage (stock n°4, Figure 10). Cette bâche sera équipée d'une colonne d'aspiration qui descendra jusqu'à la route interne de l'ISD et qui disposera d'un raccord pompier (Figure 22). Ce raccord permettra notamment de brancher le véhicule de 1<sup>ère</sup> intervention, équipé d'une cuve à émulseur de 400 litres, qui est basé à demeure sur l'ISD de Gadji. Ce véhicule est utilisable par le membre de la société de sûreté qui est formé et habilité à l'usage de ce dispositif. Ce personnel est mobilisable 24h/24 et 7j/7j. En complément, aux heures ouvrables, un employé de la CSP est également formé et habilité à l'usage de ces équipements.

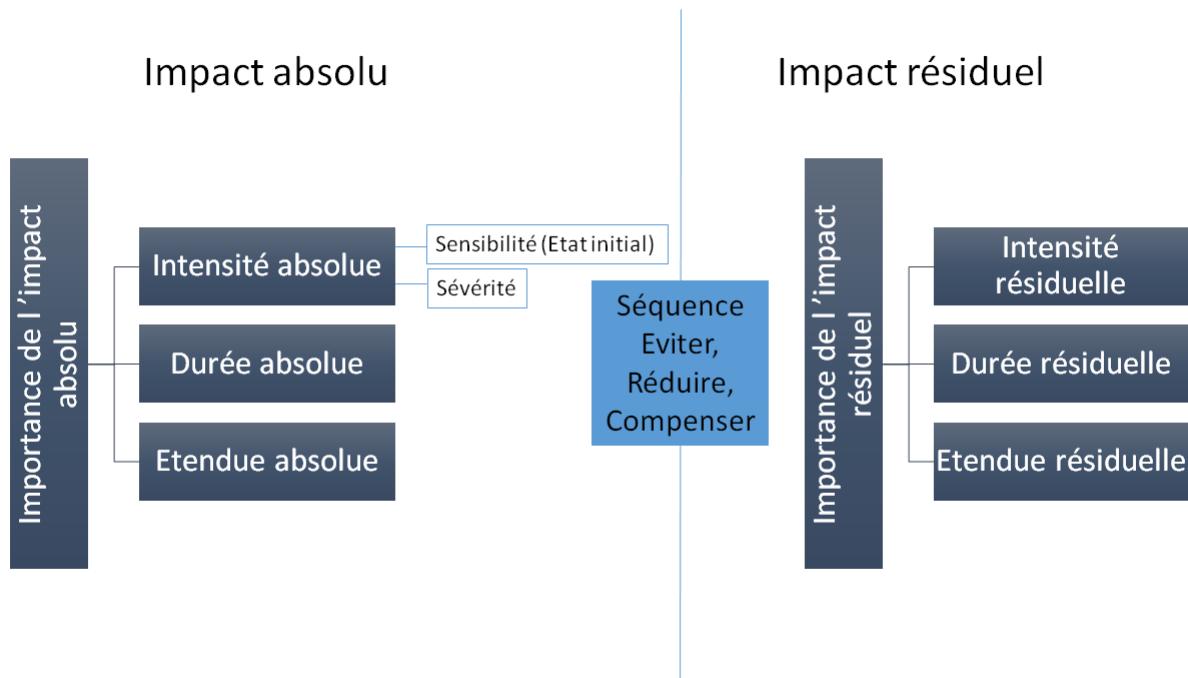
L'importance est définie par l'ampleur des modifications que va provoquer l'activité sur la composante du milieu concernée. Elle peut être élevée, majeure, moyenne ou mineure, cette appréciation étant fonction de trois critères : l'intensité, la durée et l'étendue.

Figure 4 : Schéma conceptuel de la démarche d'évaluation des impacts absolu et résiduel

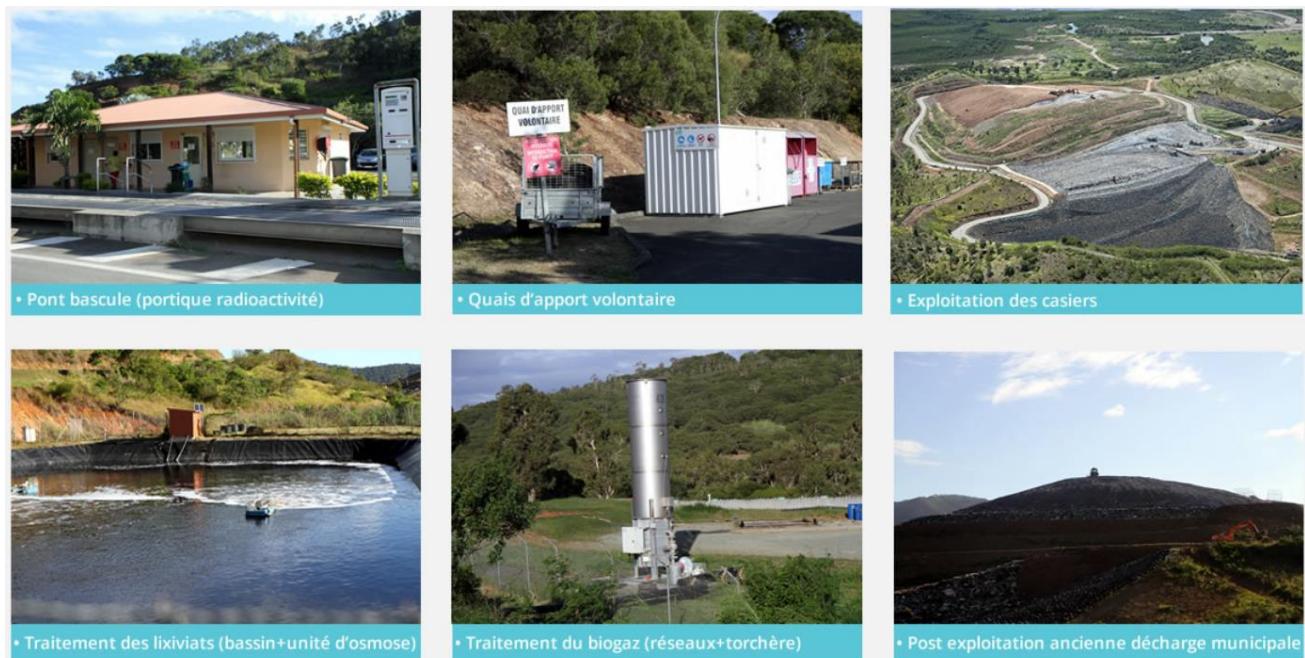
Figure 9 : Illustration de l'ISD de Gadji

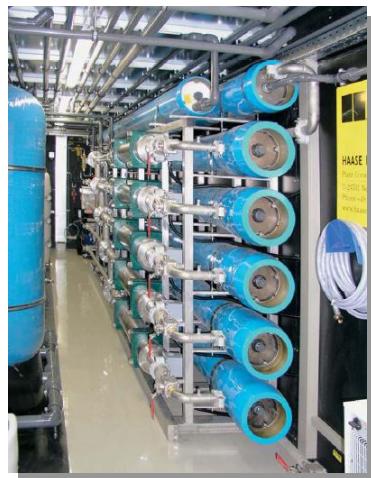
Les lixiviats stockés sont ensuite aérés au moyen d'aérateurs électriques placés dans les bassins. Le traitement final, par osmose inverse permet de rejeter des effluents conformes aux normes de rejet.

Le volume de lixiviats pompés et traités sur le site de Gadji est de 6 000 m<sup>3</sup> au cours de l'année 2017. Ce traitement représente 4 481 m<sup>3</sup> de perméats produits. Ces rejets ont fait l'objet d'un contrôle en continu sur les paramètres conductivité, pH et température.

**Figure 10 : Vue osmose inverse**
