## Autorisation au titre des Installations Classées pour la Protection de l'Environnement (ICPE) : Plateforme de réception et de broyage de Pneus Usagés Non Réutilisables (PUNR)

### Installation de Stockage de Déchets (ISD) de GADJI

Avril 2023

Rapport n° : A001.21045.001

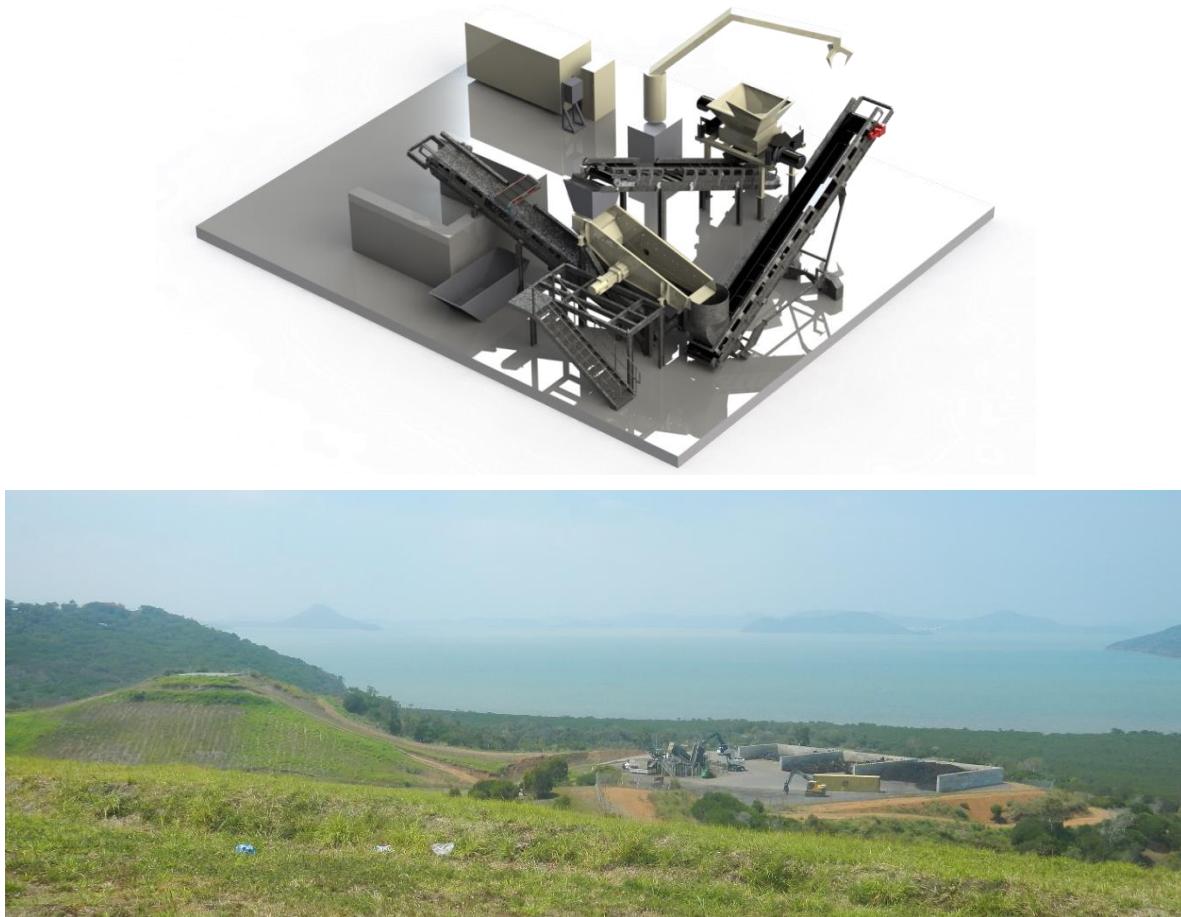
Les PUNR sont apportés par les producteurs via l'éco-organisme TRECOPDEC, cette matière est reprise par un conducteur de grue qui alimente une trémie, les pneus passent ensuite dans différents outils :

- Broyeur à couteaux,
- Tapis convoyeur,
- Crible pour obtenir la taille requise,
- Overband pour dé-ferrailler
- Ensuite dans une alvéole de produits finis.

**Figure 12 : Photo - Installation de broyage des Pneumatiques Usagés Non Réutilisables (PUNR)**

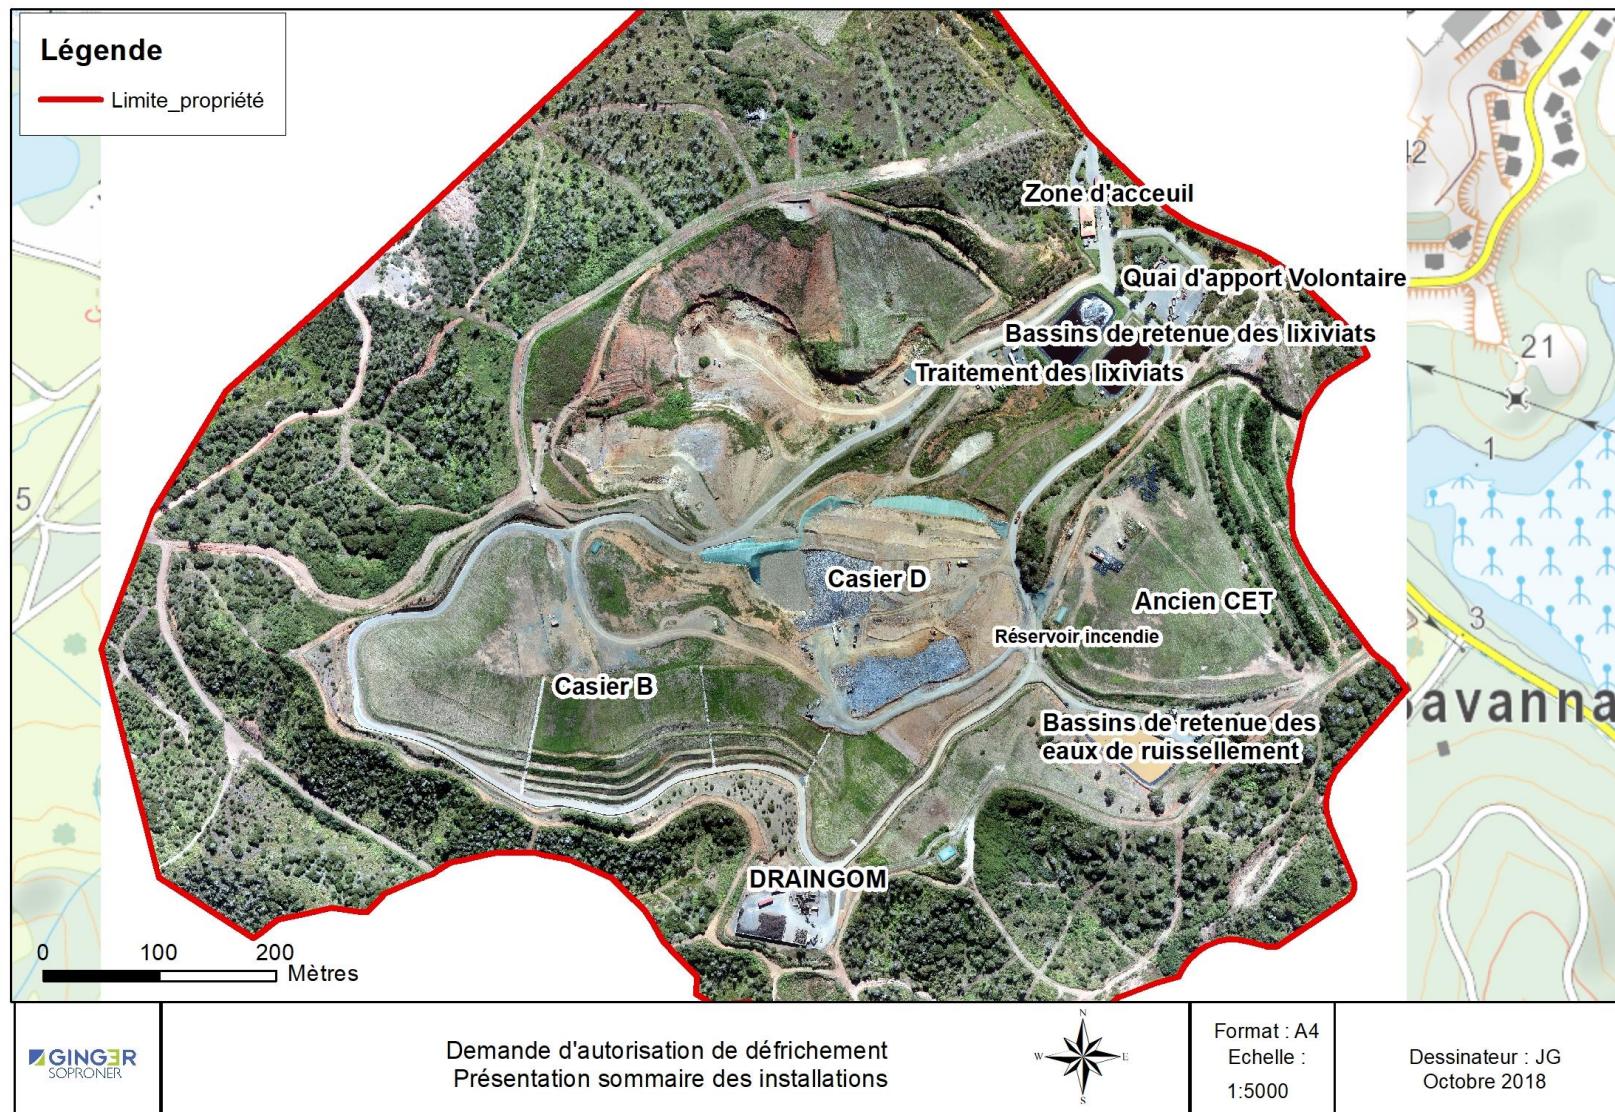
Figure 15 : Présentation sommaire des équipements

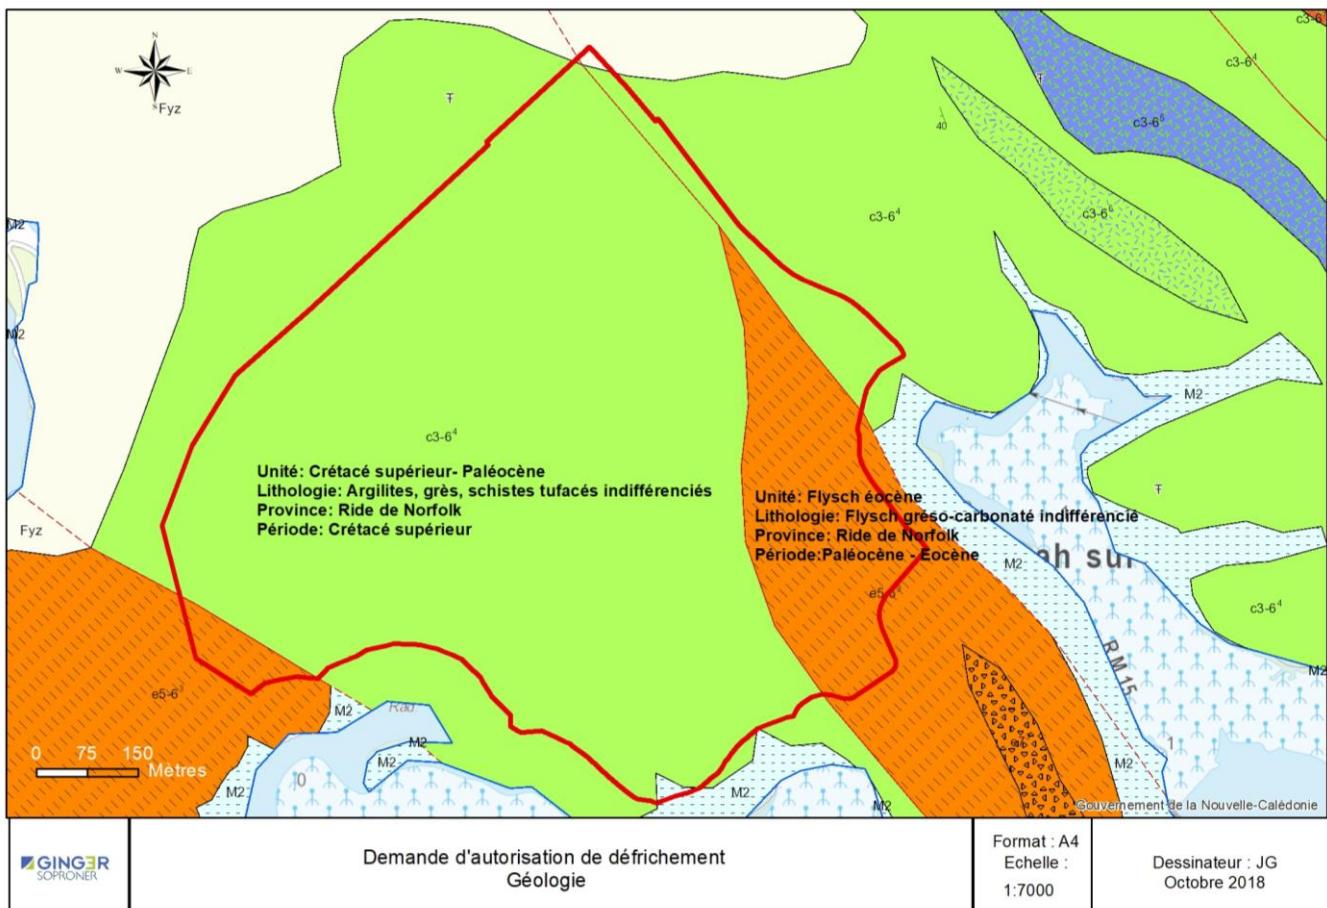
D'après la carte géologique de la Nouvelle Calédonie (source : Gouvernement de la Nouvelle-Calédonie), la quasi-totalité de la zone est caractérisée par une lithologie de type : argilites, grès, schistes tufacés indifférenciés (c3-6<sup>4</sup>). La zone est de la zone d'étude est quant à elle caractérisée par un flysch gréso-carbonaté indifférencié (e5-6<sup>3</sup>).

Ainsi, la quasi-totalité de la zone d'étude est occupée par la formation du « niveau des mamelons rouges », série de grès fins, de schistes et de pélites.

**Figure 17 : Contexte géologique**

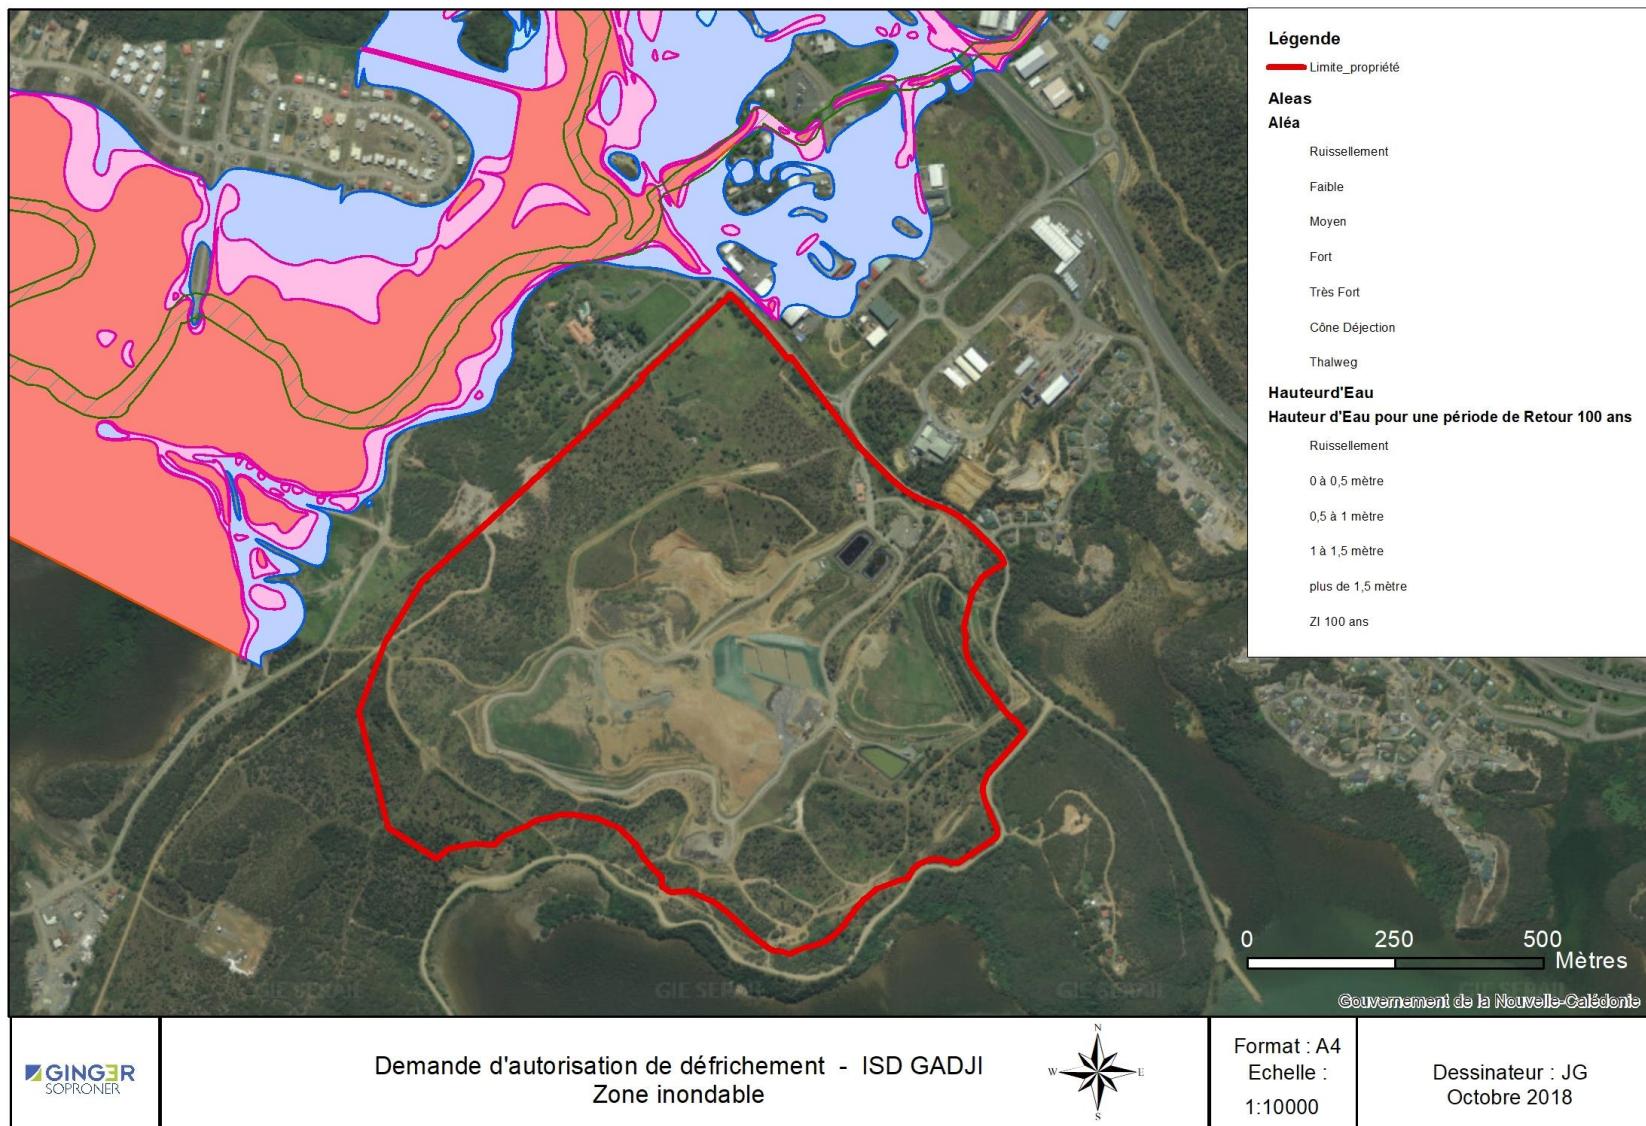
Les résultats de cette étude mettent en évidence que la zone d'étude ne présente pas de risque d'inondation.

Figure 19 : Risque Inondation

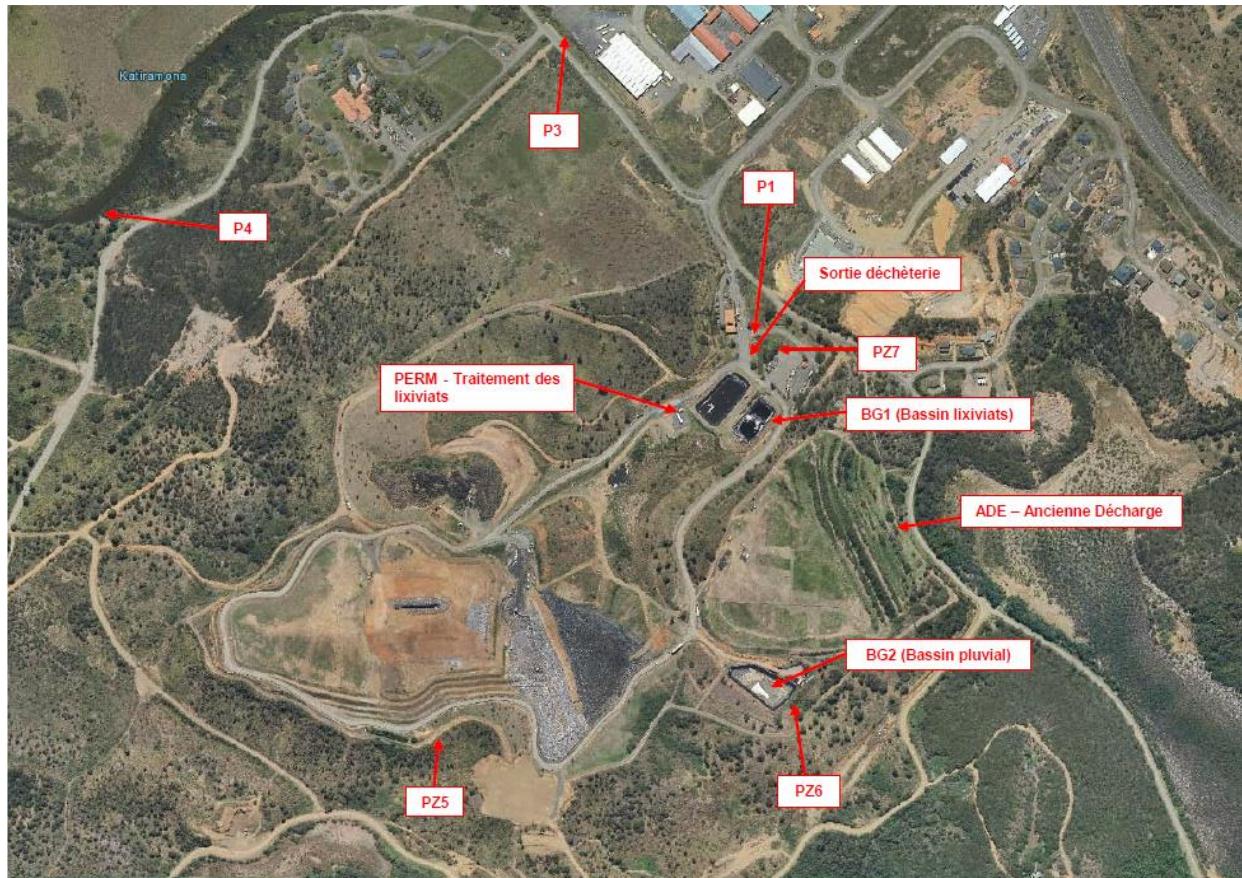
Pour les eaux de ruissellement issues de la déchèterie de Gadji, deux campagnes de prélèvement ont été effectuées sur lesquelles le paramètre MES dépasse systématiquement la valeur limite pour le rejet vers le milieu naturel. Ceci est essentiellement lié à la configuration du point de prélèvement mal adaptée, un net-

Figure 20 : Localisation des points de mesures sur l'ISD de Gadji – source : rapport annuel 2017

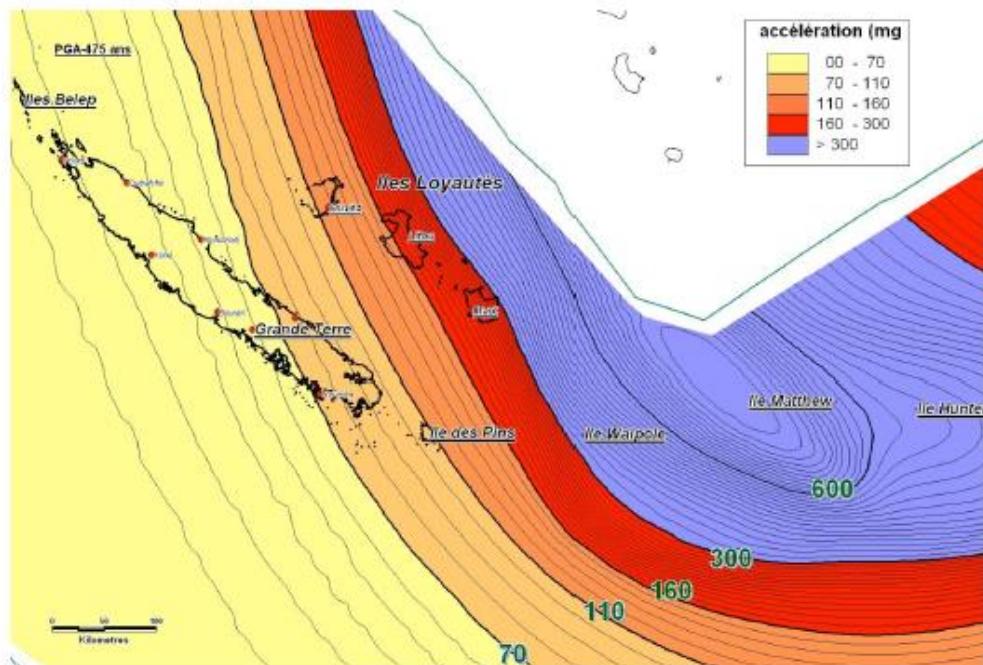
Une étude d'évaluation probabiliste de l'aléa sismique en Nouvelle-Calédonie a été réalisée par le BRGM en 2008. Cette étude démontre que le sud de la Grande Terre est concerné par un aléa sismique probabiliste à 475 ans faible. L'accélération est comprise entre 70 mg et 110 mg, augmentant de l'ouest vers l'est en se rapprochant de la zone de subduction. Cet aléa est majoritairement influencé par les sources actives lointaines de forte magnitude, la sismicité intraplaque locale n'ayant que très peu d'effet.

**Figure 27 : Isovaleurs de l'accélération horizontale maximale du sol en mg pour une période de retour de 475 ans (Bertil et al., 2008)**

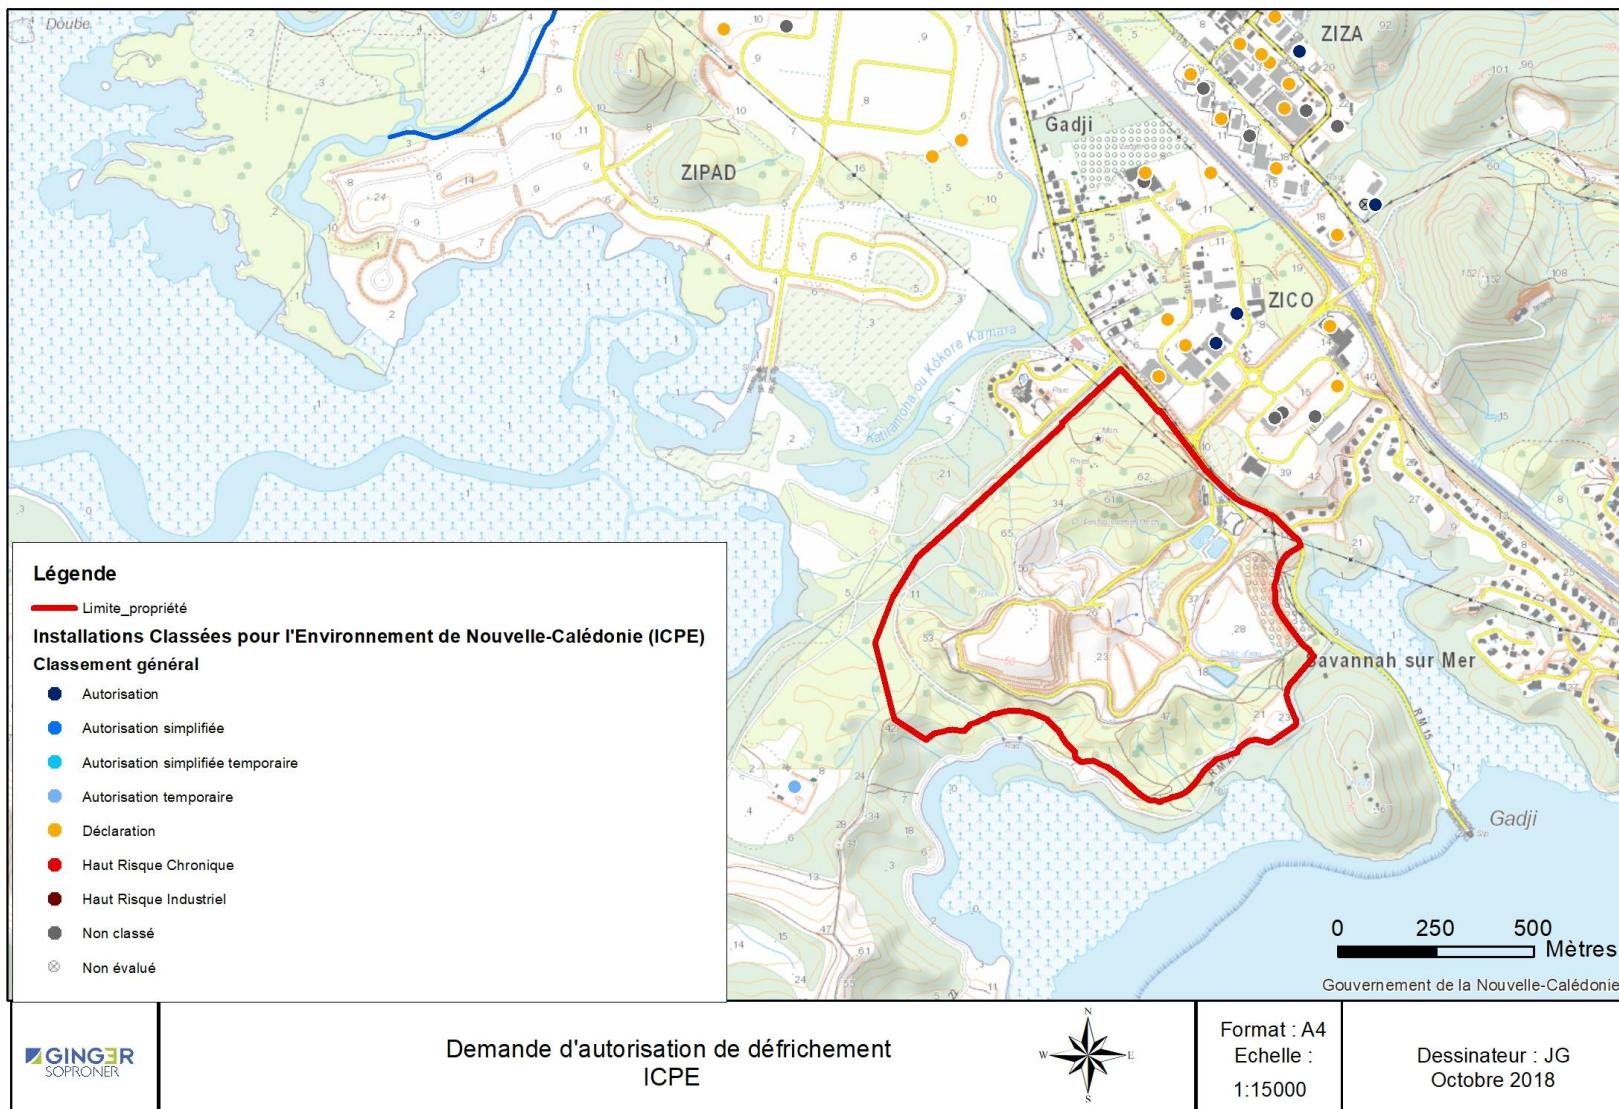
Figure 35 : Localisation des ICPE autour de la zone d'étude

D'après les données disponibles sur le site de Géorep, une dizaine d'Installations Classées pour la Protection de l'Environnement se situent dans un rayon de 500 de mètres de l'ISD de Gadji.

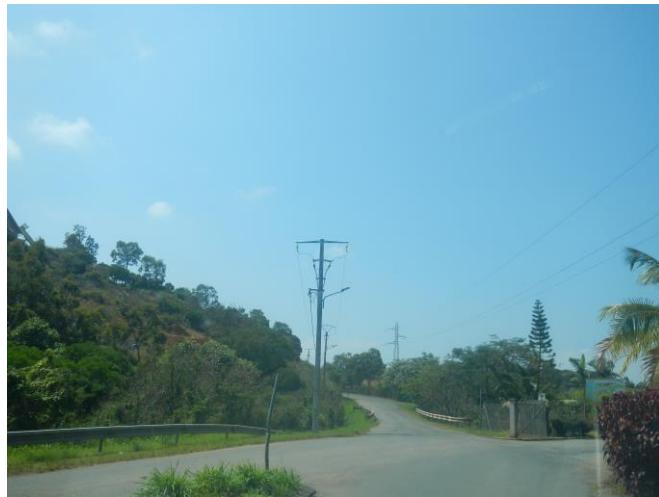
**Figure 38 : Ligne électrique ENERCAL devant l'entrée de l'ISD**

- Une ligne aérienne de transport (Haute Tension de 150 KV) longe la Savexpress Elle relie Ducos à Né-pouï (POYA) et passe 400 mètres au nord du projet ;
- Une ligne aérienne de transport (Haute Tension de 33 KV) passe en limite nord-est du projet, légèrement à l'intérieur des parcelles, le long de la VU36. Elle relie Ducos à Bouloparis ;
- Une seconde ligne moyenne tension passe au nord-est du projet, elle suit la bordure Nord.

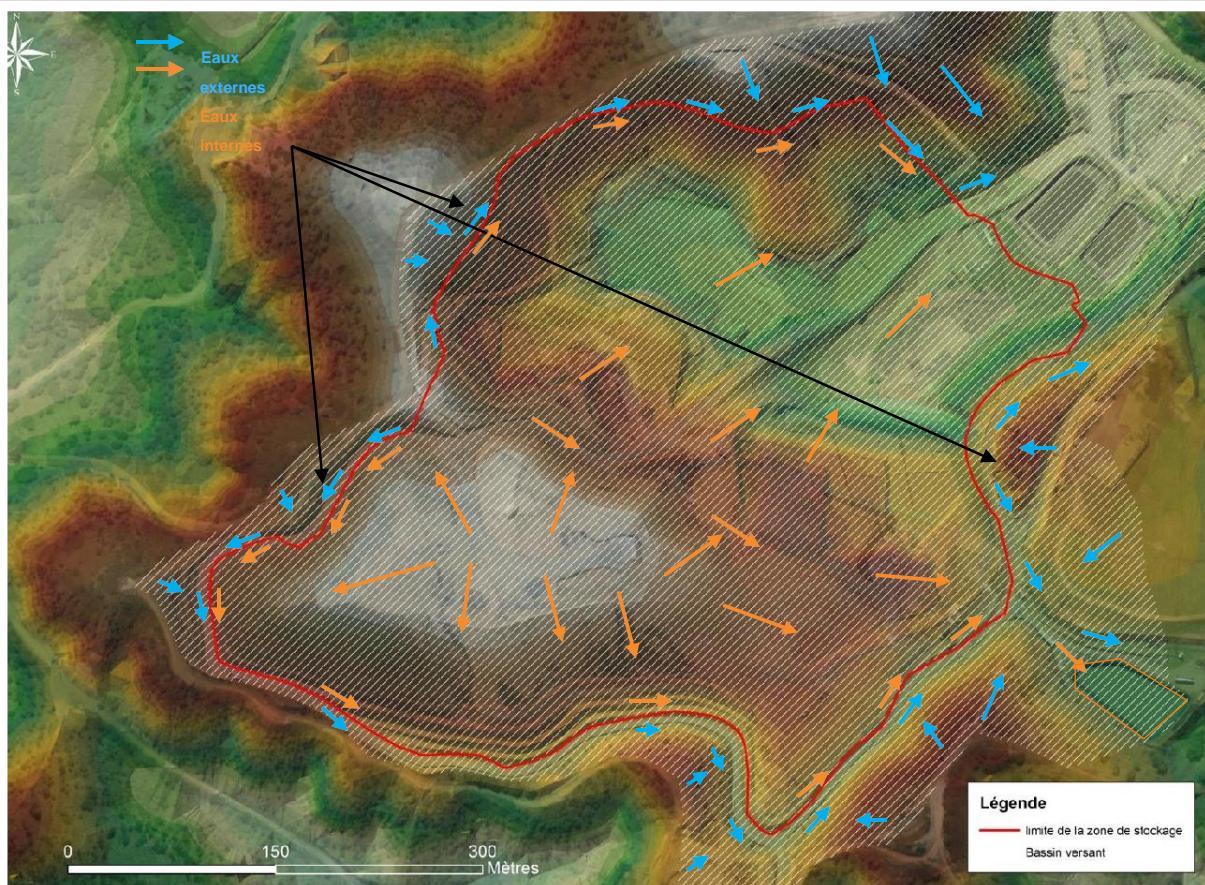
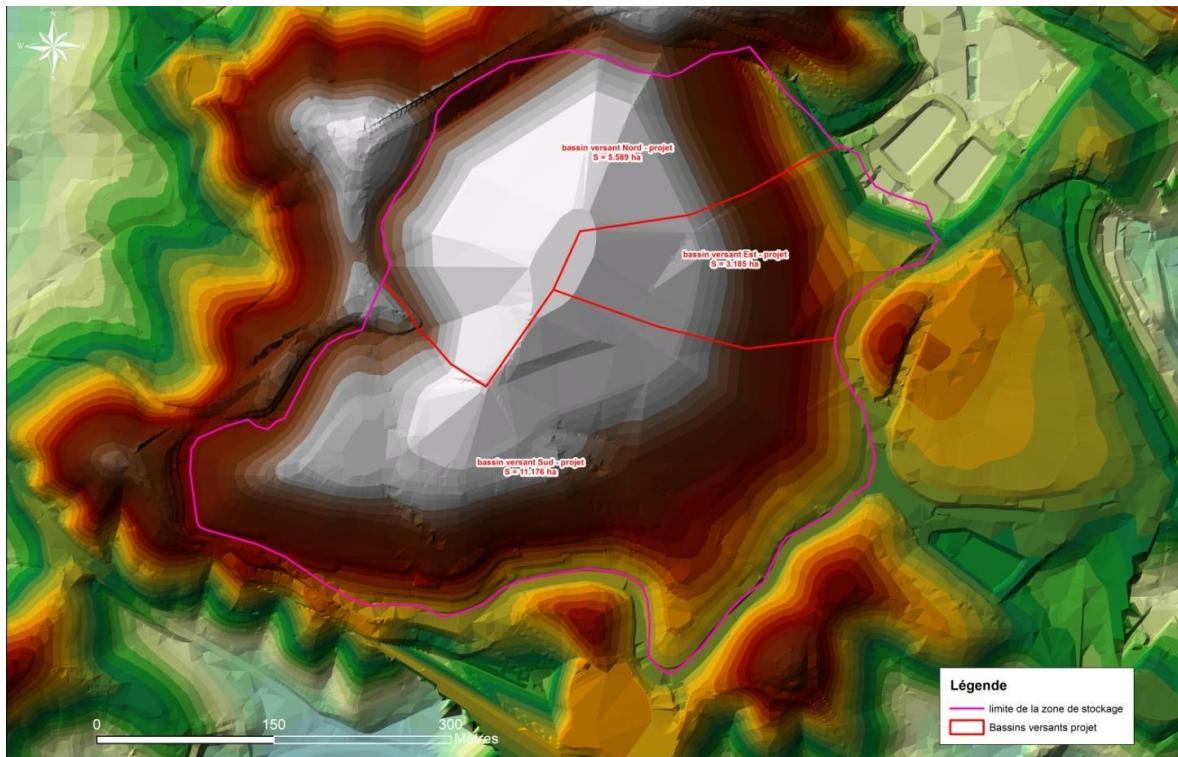
**Figure 51 : Projet de Gestion globale des eaux externes/internes**

La stratégie adoptée pour la gestion des eaux pluviales a été de concevoir des ouvrages évolutifs selon le phasage d'exploitation. De ce fait, la gestion des eaux se fera par rapport aux 3 bassins versants, Sud, Est et Nord et surtout tout au long de l'exploitation jusqu'en post-exploitation.

Ainsi, à terme, il est prévu la mise en place d'un même bassin qui collectera et qui traitera les eaux perturbées non industrielles des versants Est et Nord. Il est alors proposé de requalifier et d'agrandir un bassin de stockage des lixiviats ( $2\ 600\ m^3$ ) en bassin de stockage des eaux de ruissellement ( $6\ 000\ m^3$ ). Ceci implique, par conséquent, une diminution de la capacité de stockage des lixiviats et une modification de la gestion des campagnes de traitement.

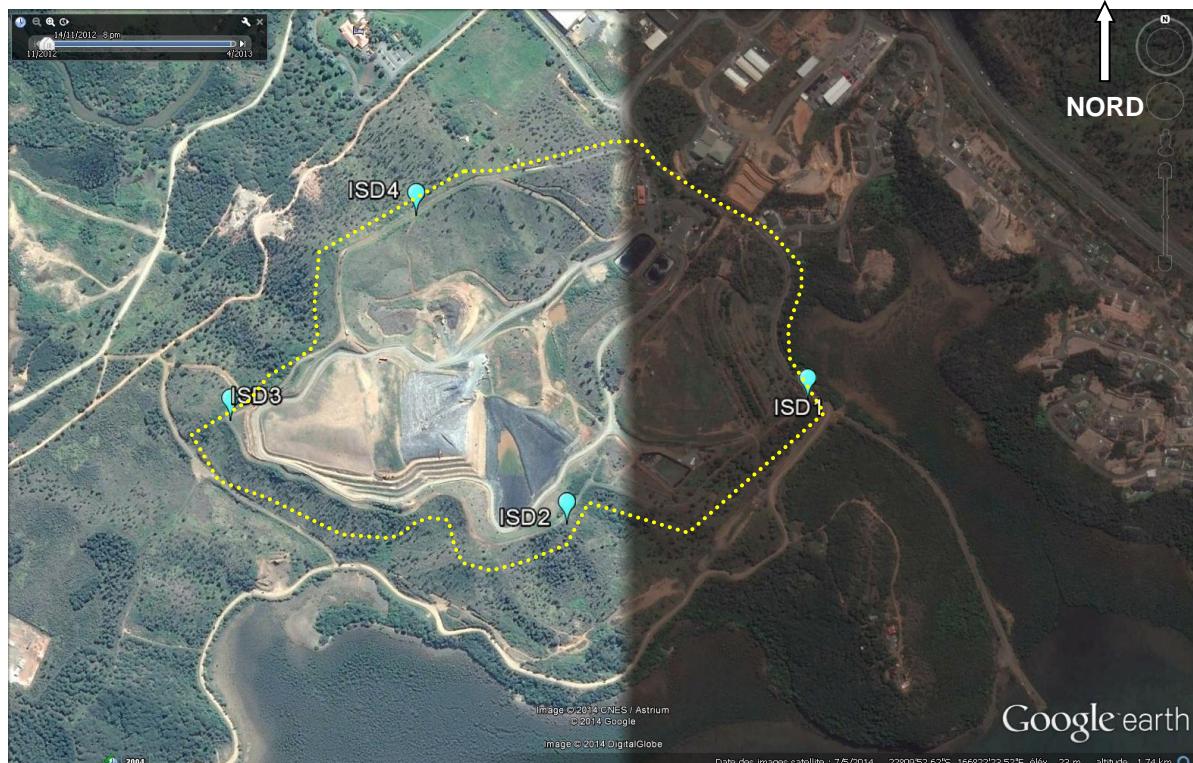
### Figure 53 : Plan de localisation des points de mesures

**Tableau 4 : Coordonnées GPS des stations de mesure**

Emplacement	Stations	Coordonnées GPS	
		Latitude	Longitude
En limite de propriété	ISD1	22°9'53,2"S	166°22'35,5"E
	ISD2	22°9'59,9"S	166°22'21,4"E
	ISD3	22°9'54,3"S	166°22'2"E
	ISD4	22°9'43,3"S	166°22'12,7"E

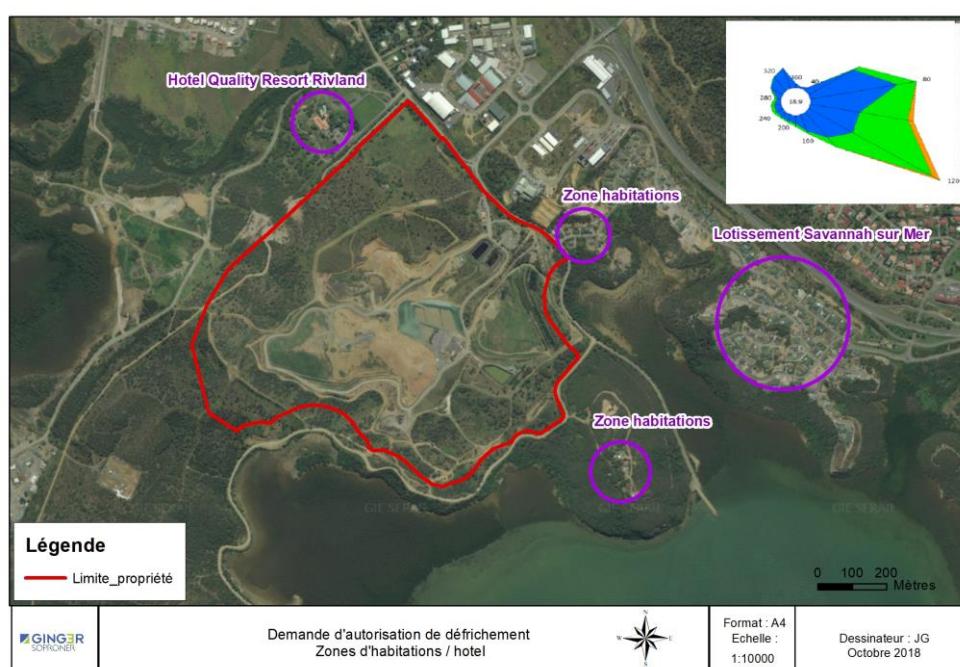
Figure 54 : Zones sensibles – impact olfactif

Toutes les eaux polluées captées sont dirigées vers les bassins de stockage des lixiviats. Des effluents nauséabonds se dégagent ainsi de ces bassins.

D'après l'orientation des vents dominants, le secteur le plus sensible concernant les nuisances olfactives est l'hôtel Rivland.

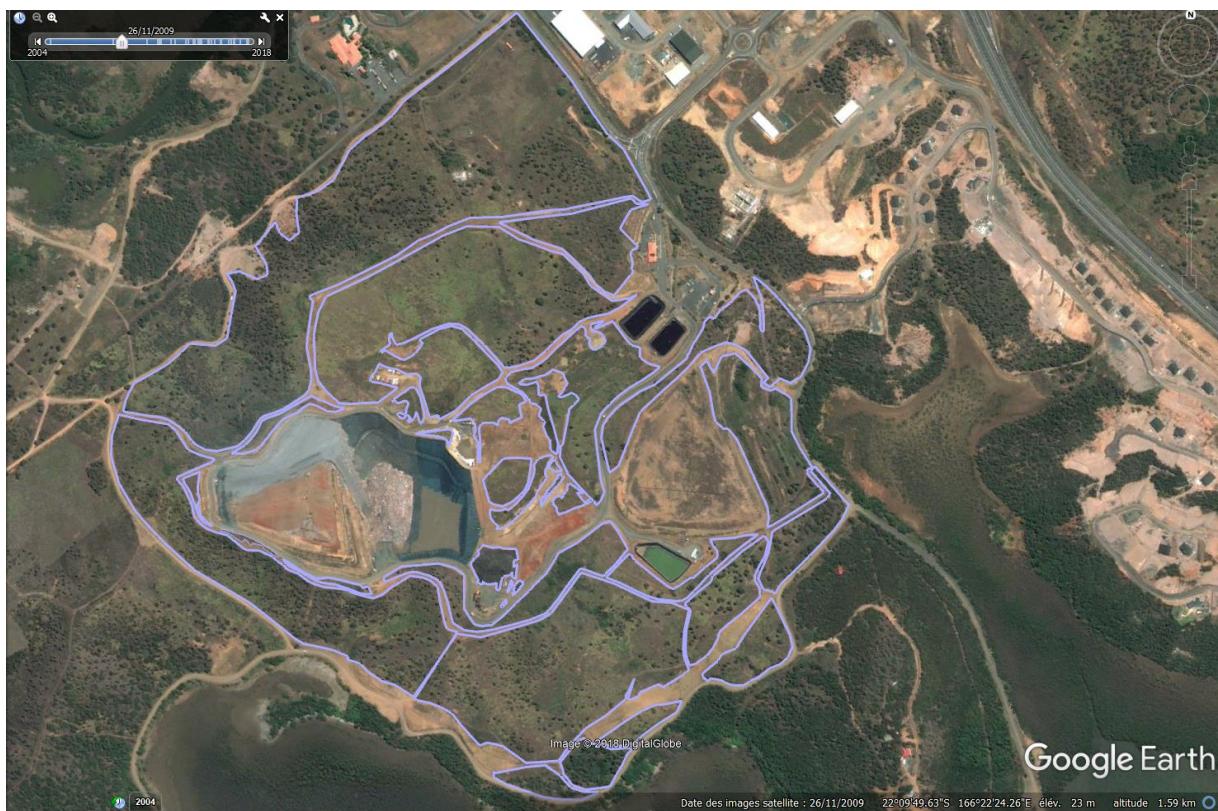
**Figure 56 : Vue aérienne Google Earth – 26/11/2009 – délimitation des surfaces végétales en contour violet**

- Phase 1/ Délimitation des formations végétales présentes le 26/11/2009 sur la base de vue aérienne de Google Earth (sous forme de couches SIG) (photo interprétation) ;

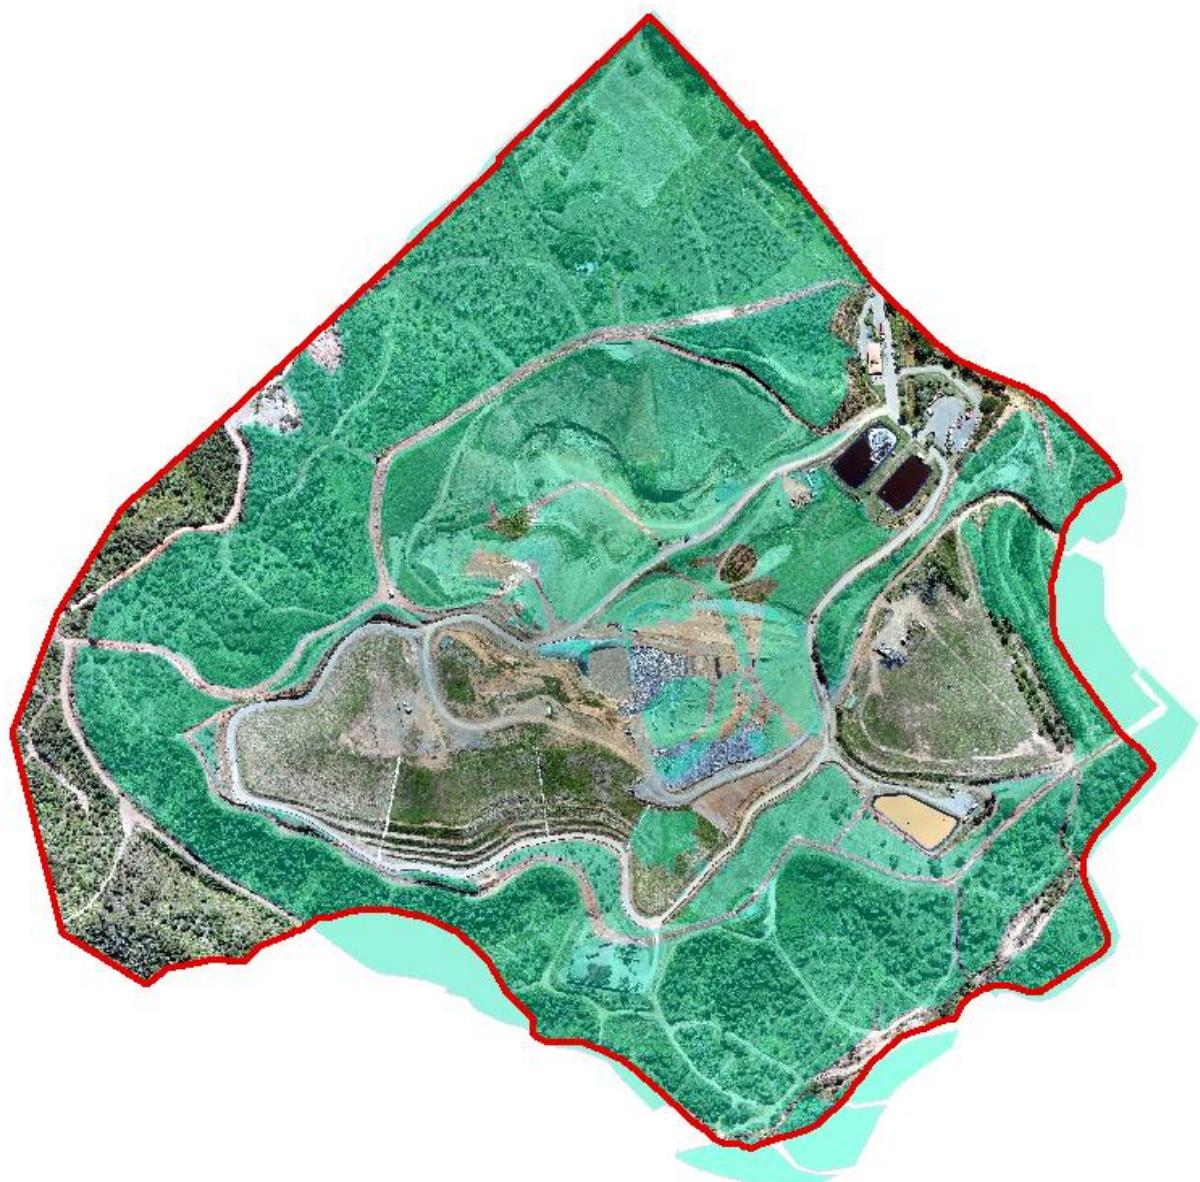
**Figure 57 : Ortho photo aérienne par un drone – 3/07/2018 avec superposition des couches SIG élaborées en phase 1**

- Phase 2/ Superposition des couches issues de la phase 1 avec l'orthophoto du site datant du 3/07/2018 prise par un drone (photo interprétation) ;

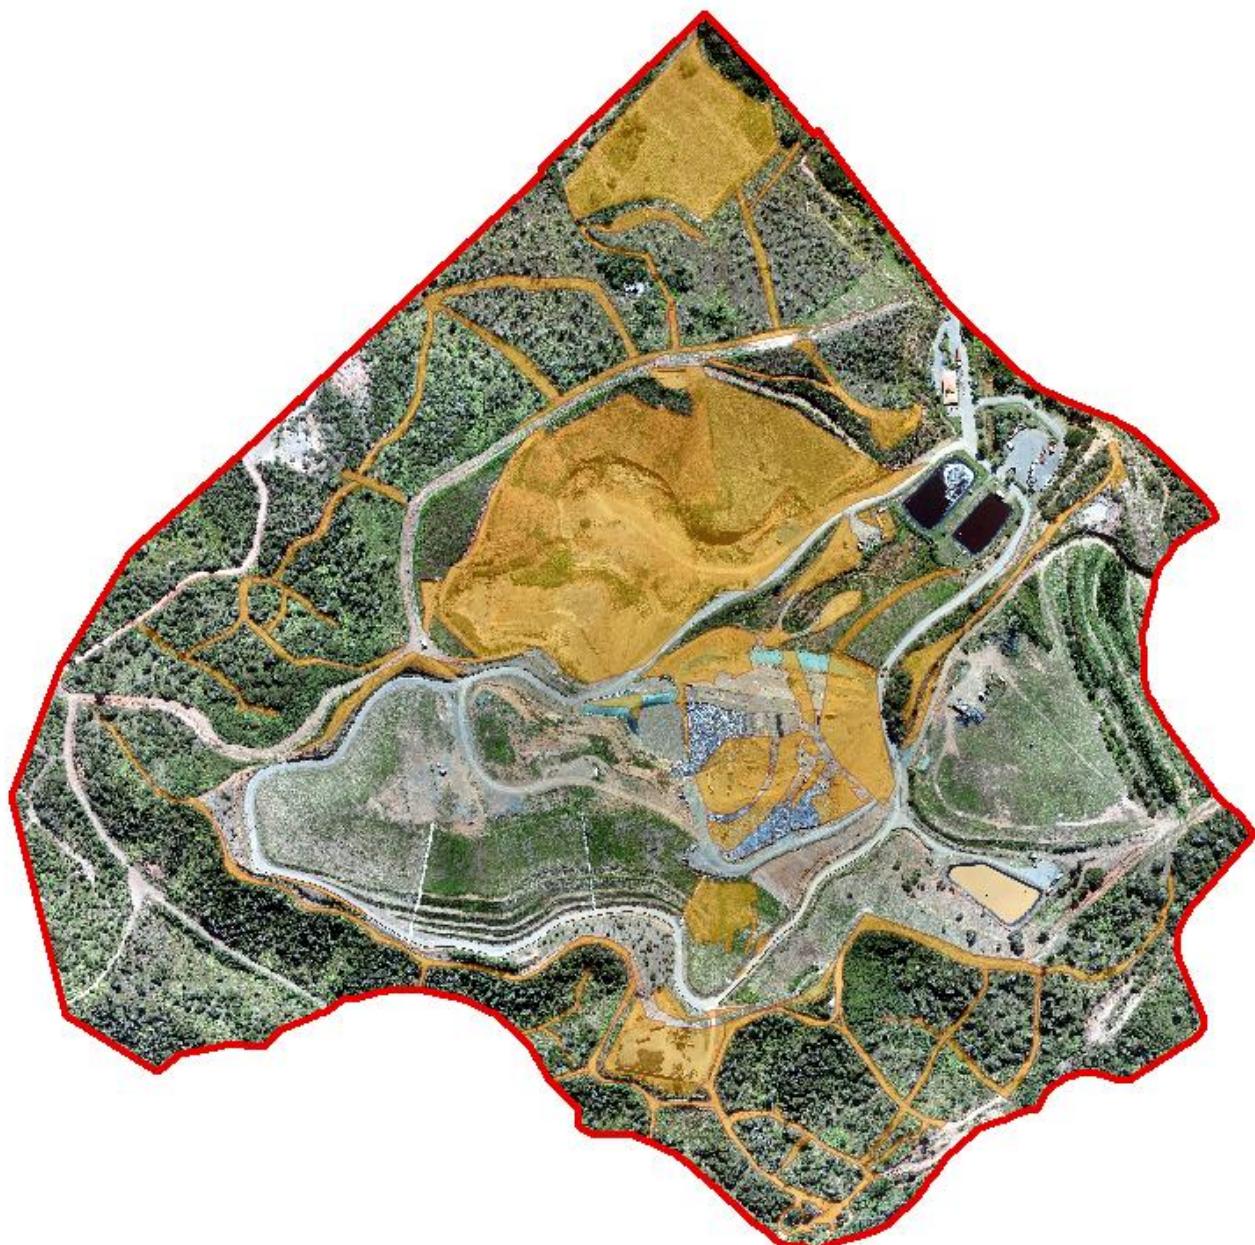
**Figure 58 : Délimitation des surfaces défrichées historiques**

- Phase 3/ Délimitation de la surface défrichée entre ces deux périodes (photo interprétation).

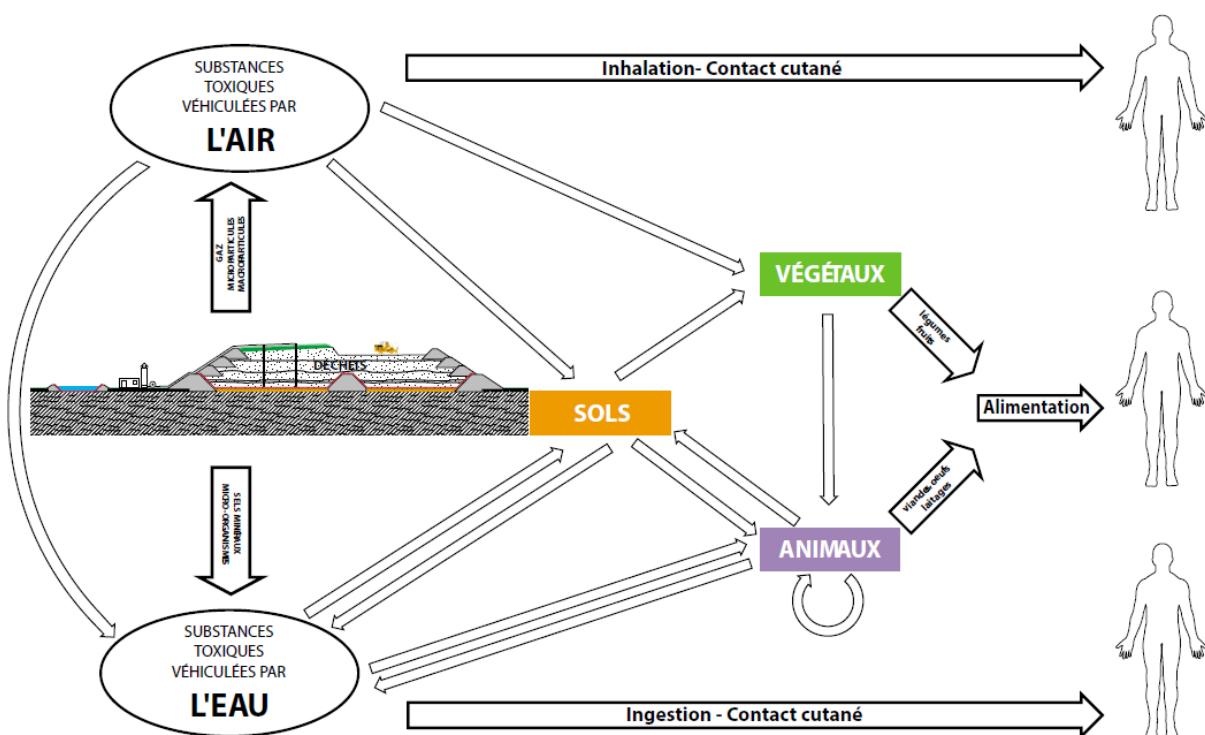
Figure 62 : Schéma des voies possibles de transmission des substances nocives à la santé humaine

- La voie respiratoire : lorsque les substances polluantes transmises par l'air sont inhalées ;
- La voie digestive : lorsque les substances polluantes contenues dans l'eau ou dans les aliments contaminés sont ingérées ;
- La voie cutanée : lorsque les substances polluantes sont mises en contact avec la peau ou les muqueuses.

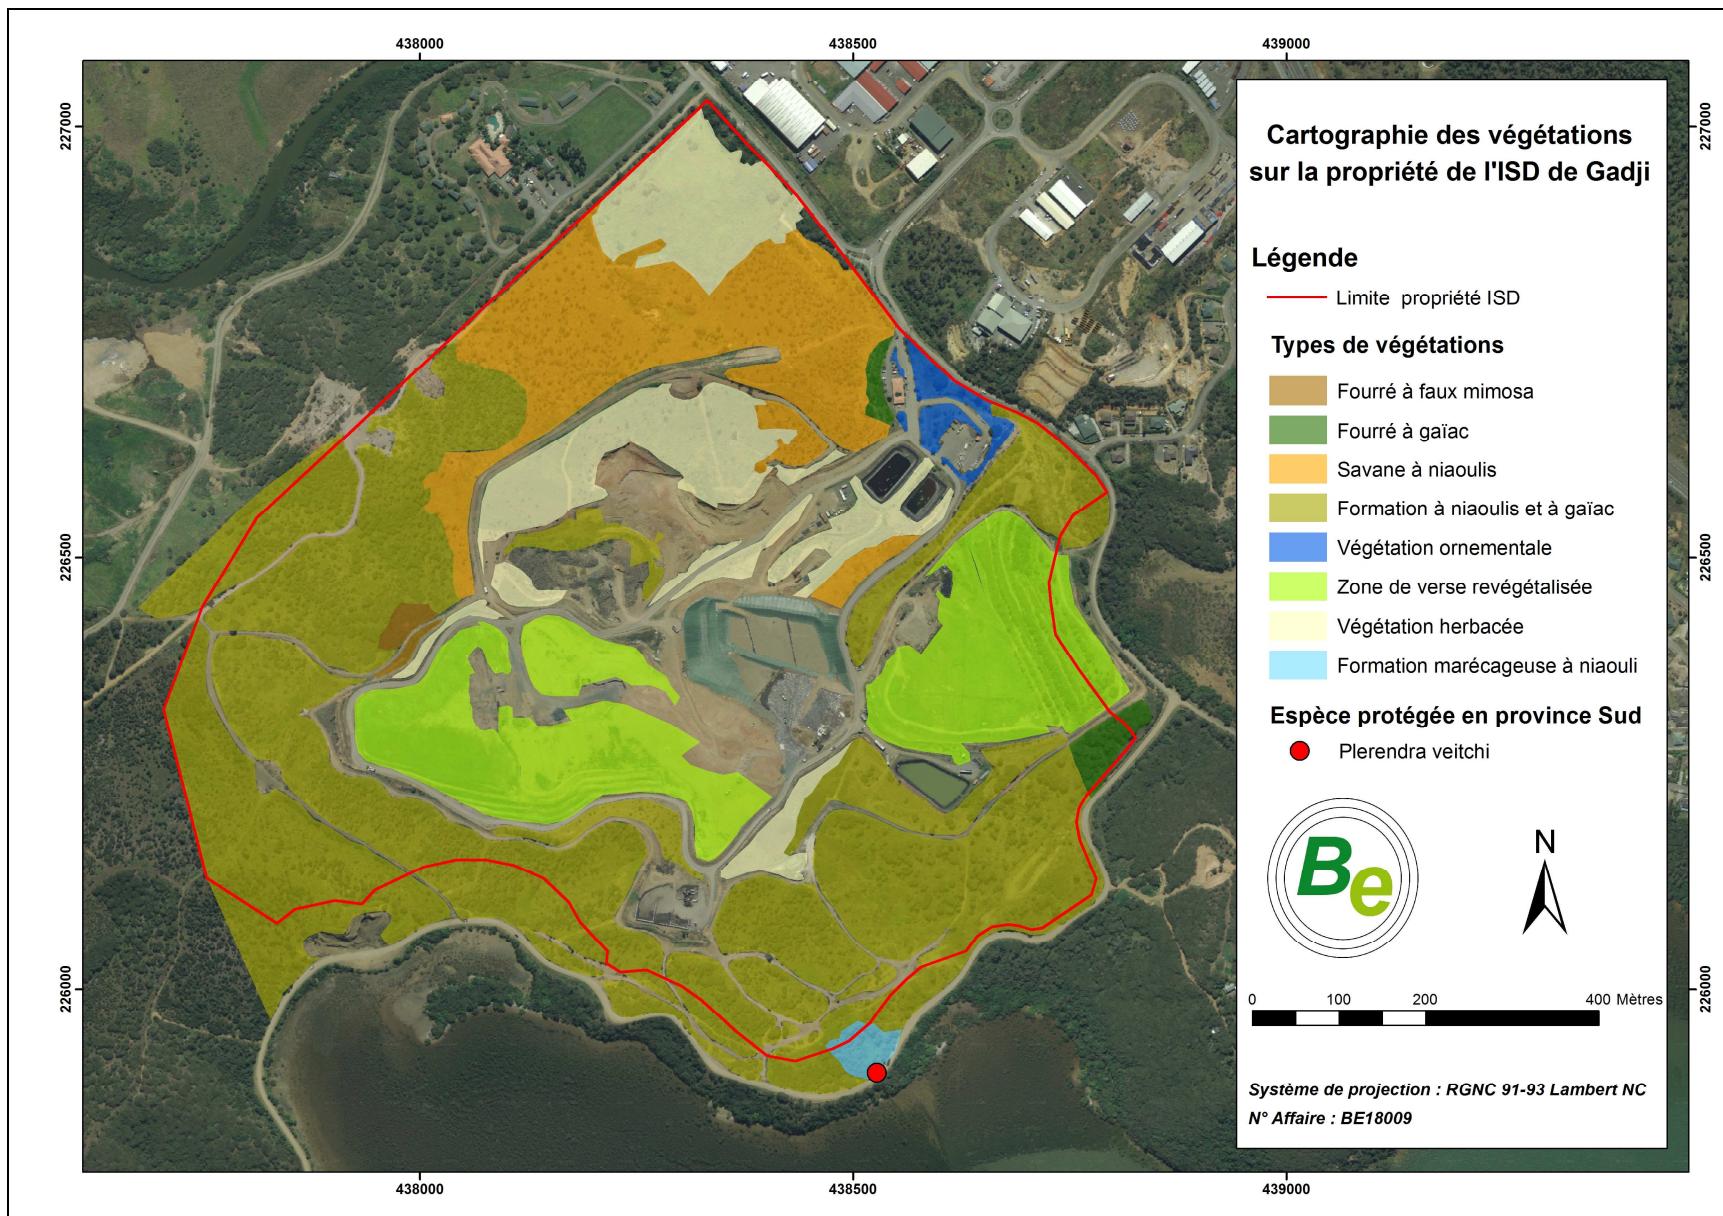
**Figure 2 : Cartographie des végétations sur l'emprise de la propriété de l'ISD de Gadji.**

source : réalisée par Bota Environnement, fonds de carte : Géorepertoire de la Nouvelle-Calédonie

Les typologies végétales sont définies selon la structure du couvert végétal et la dominance spécifique (*Fig. 2*).

Sur le site, l'espèce a été observée sous sa forme juvénile en bordure de la zone humide, au Sud du périmètre d'étude (Fig. 2). Elle est accompagnée de deux autres individus de deux espèces de forêt sèche, *Arytera arcuata* et *Cupaniopsis trigonocarpa*. Cette toute petite tache de forêt sèche relictuelle constituée de 3 espèces a été préservée des feux par la lisière de la zone humide marécageuse juxtaposée.
