## Autorisation au titre des Installations Classées pour la Protection de l'Environnement (ICPE) : Plateforme de réception et de broyage de Pneus Usagés Non Réutilisables (PUNR)

### Installation de Stockage de Déchets (ISD) de GADJI

Avril 2023

Rapport n° : A001.21045.001

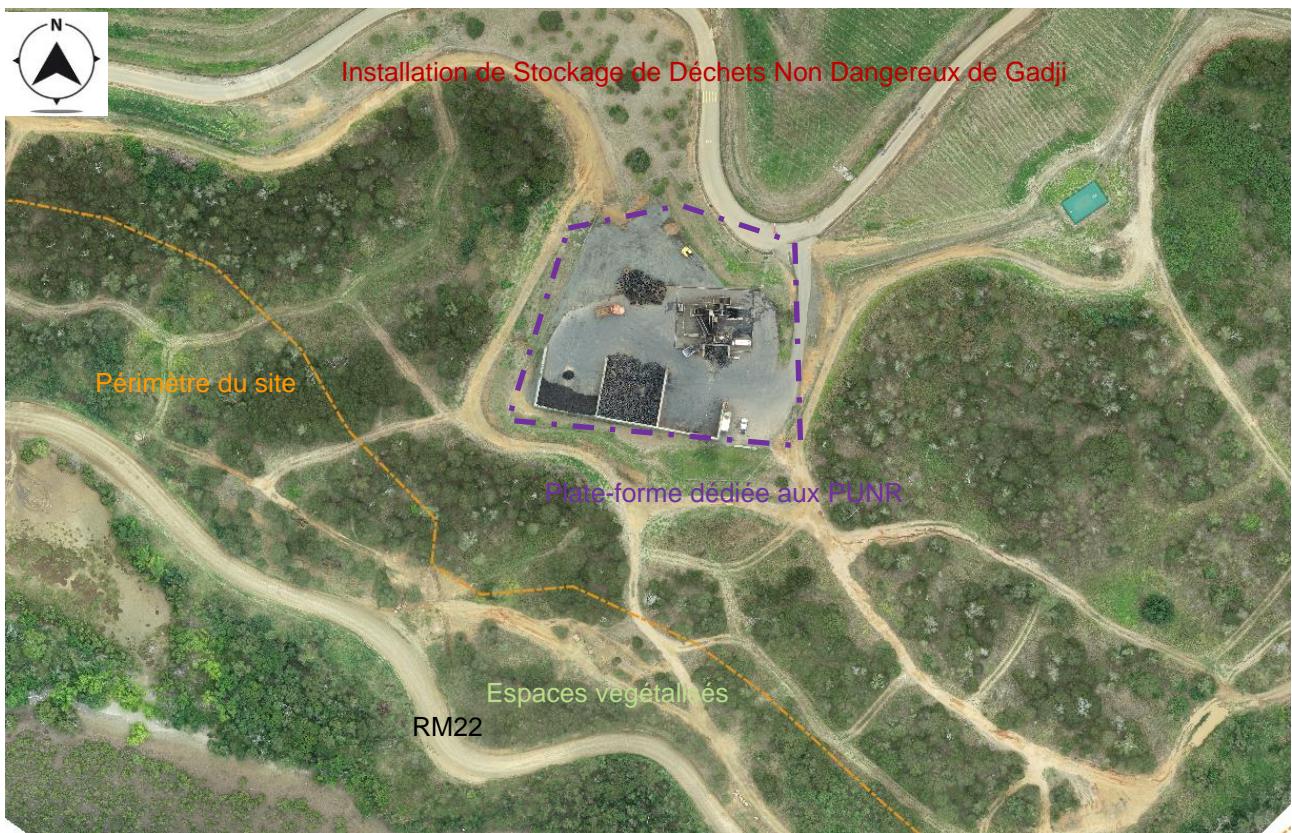
**Figure 1 : Plan de localisation du site**

- Au nord, l'Installation de Stockage de Déchets Non dangereux (ISDND) de Gadji ;
- Au sud, des espaces végétalisés libres de toute occupation humaine puis la route municipale 22 (RM22) ou route de la baie de Toro ;
- A l'ouest et à l'est, des espaces végétalisés libres de toute occupation humaine, intégrés au périmètre de l'ISDND.

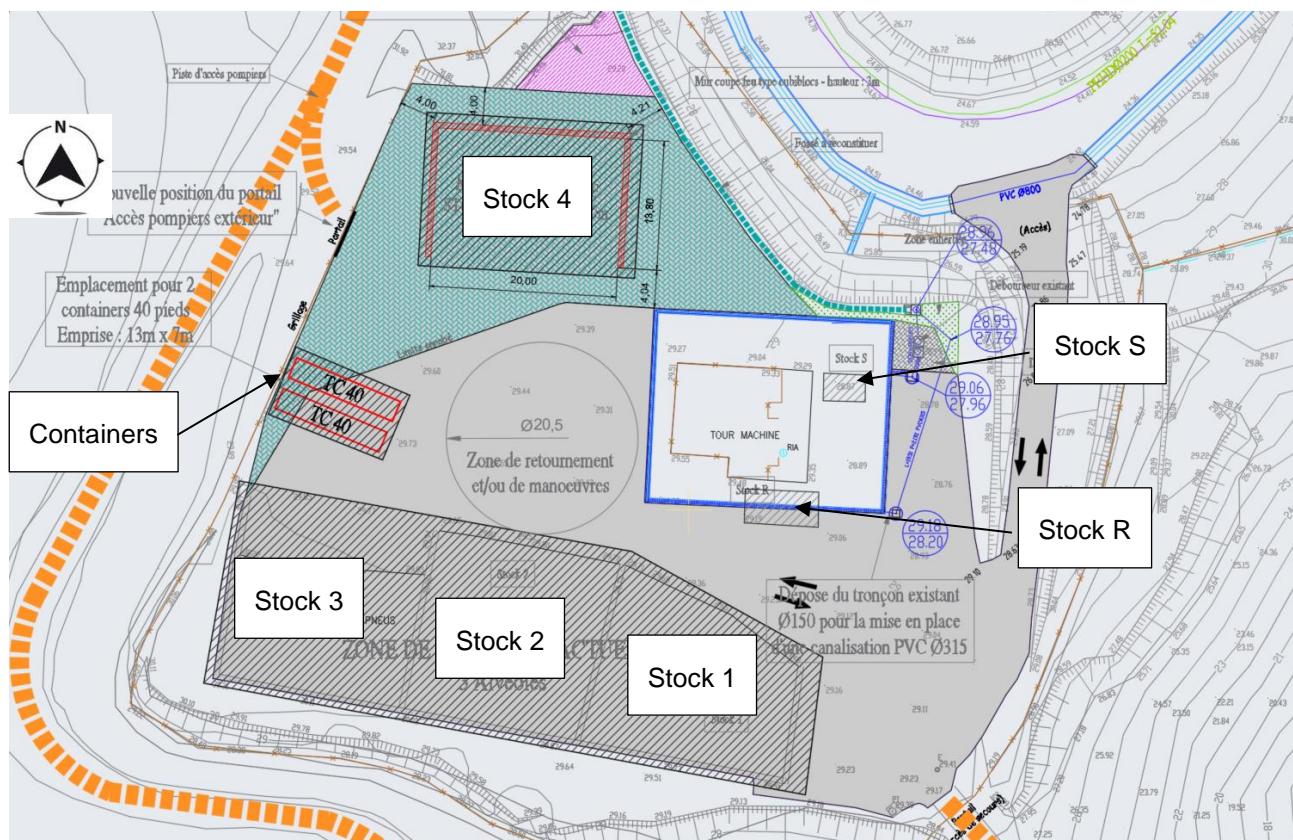
**Figure 2 : Localisation des zones d'incendie considérées**

La figure ci-après localise les différentes zones d'incendie considérées.

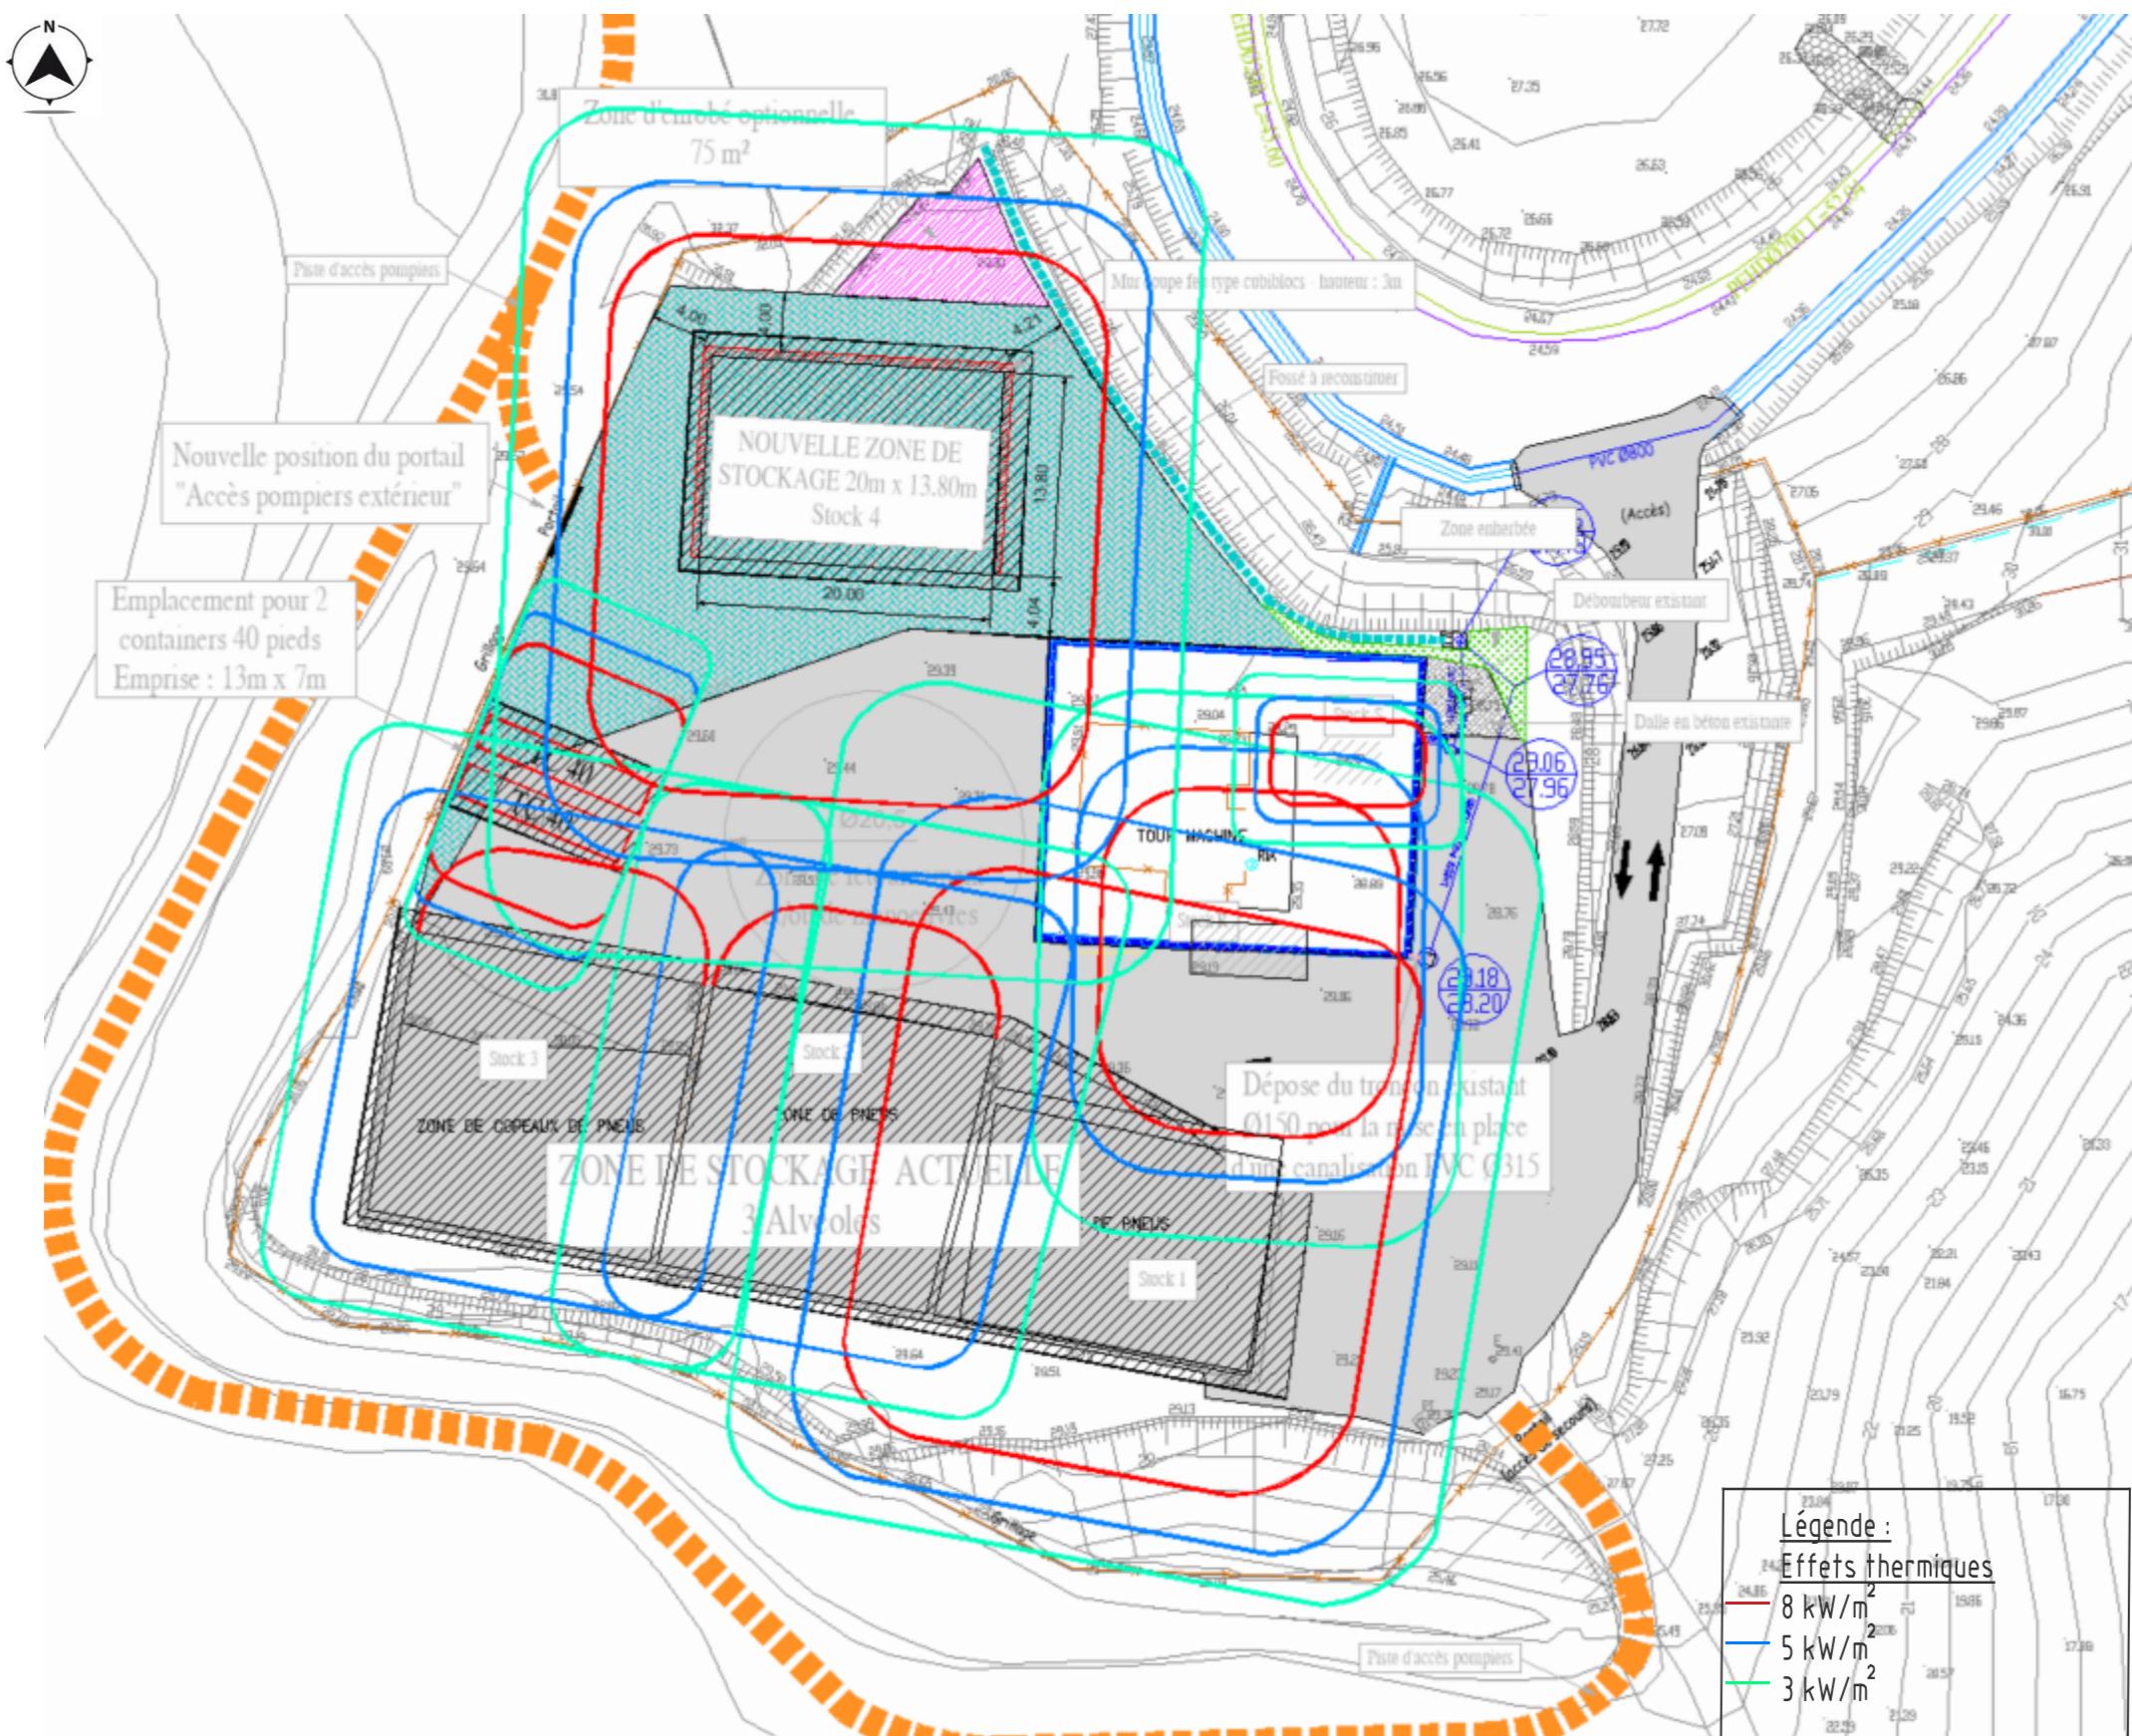
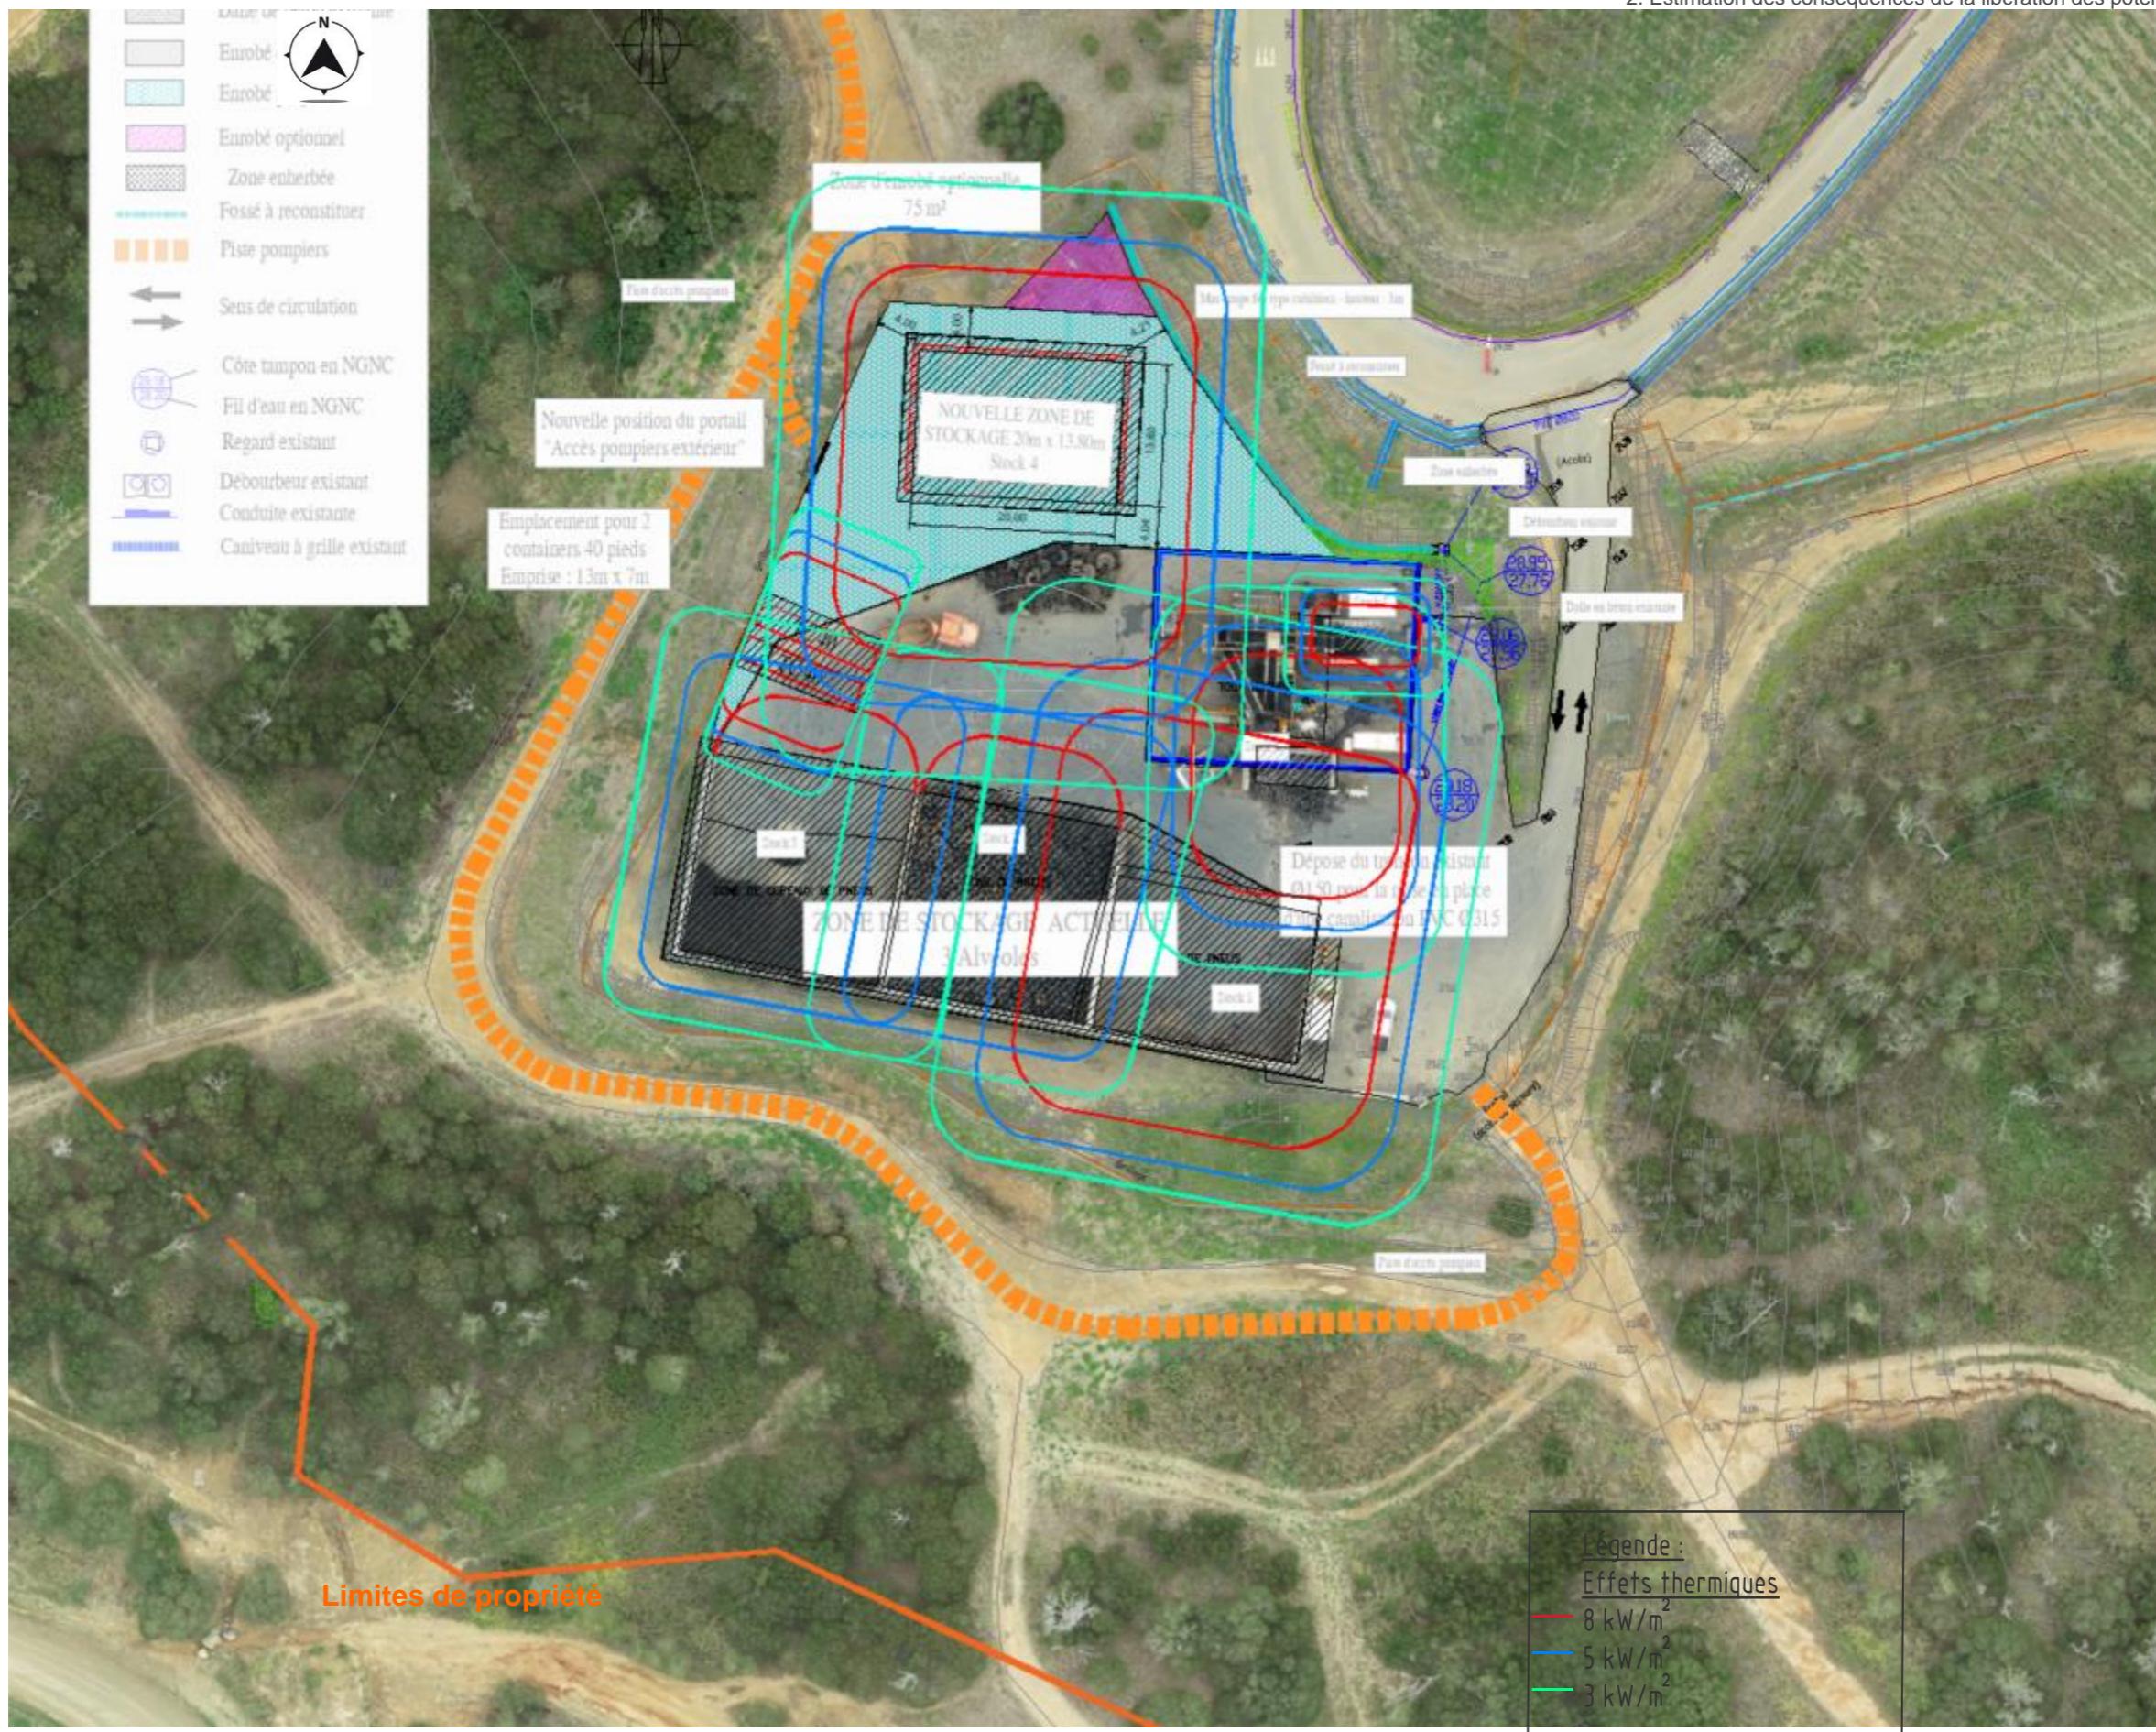
Figure 4 : Effets thermiques de l'incendie des différents stockages

\* Remarque : Compte tenu des incertitudes en champ proche, un risque domino est considéré pour les stockages séparés de moins de 10 m.

Les phénomènes dangereux identifiés ne provoqueront pas d'effets irréversibles en dehors des limites de propriété du site.
