Demande de défrichement et de dérogation d'espèces protégées dans le cadre de  
l'actualisation de la première séquence quinquennale de la mine de Pinpin – Années 2017 et  
2018 – Centre minier de Poya – NMC  
- ANNEXES -

## Révision du projet de réhabilitation du site minier de Pinpin suite à l'enquête administrative

Rapport Aqua Terra n°010/11 – réponse à l'administration - A – version 04

**Estimation du nombre d'individus par espèce sensible sur l'ensemble des formations végétales prévues au défrichement durant le projet d'exploitation sur le site minier de Pinpin**

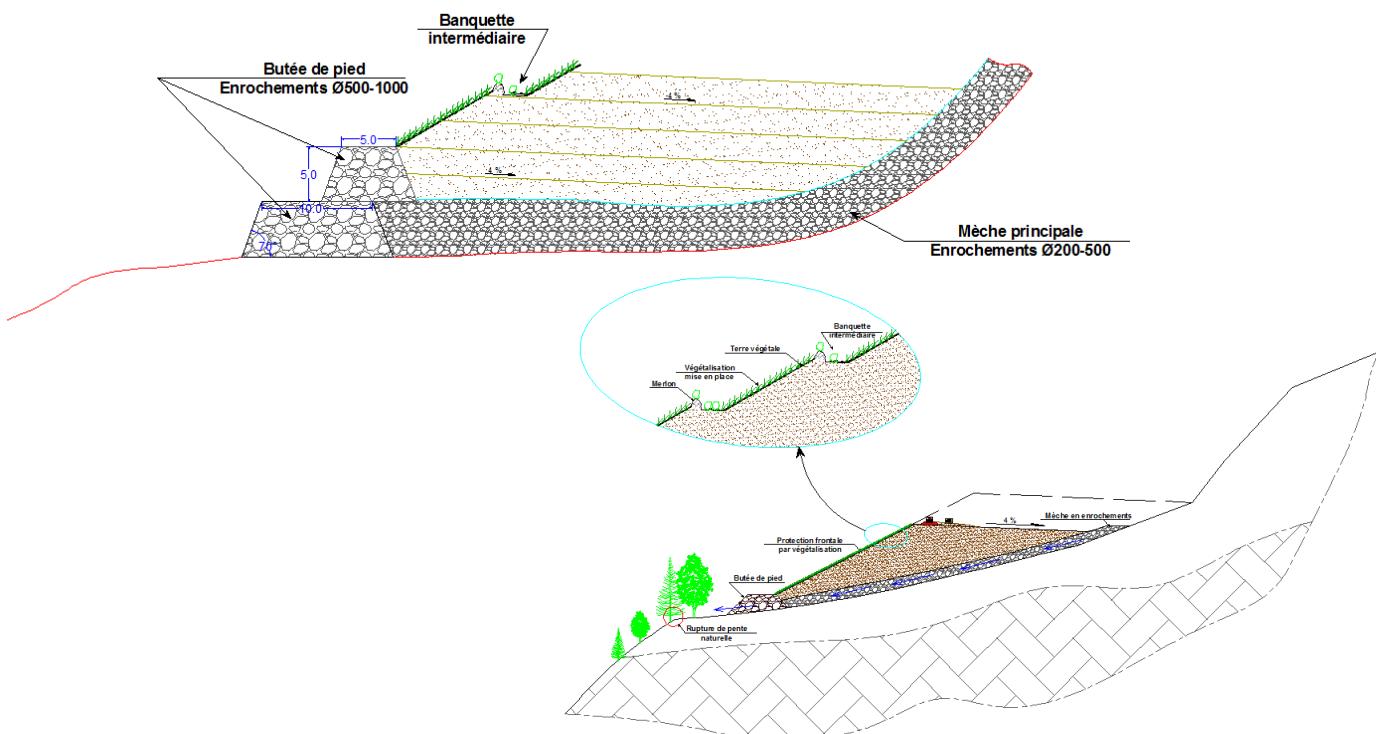
La verse AC1/AC2 est issue du mariage des verses AC1 et AC2 pour former la verse de grande hauteur AC1/AC2, d'une hauteur totale de 190 m comprend 40 niveaux. Les 2 premiers niveaux sont enrochés (butée de pied). La pente des talus de 35° a donc été choisie pour réaliser des actions de revégétalisation (pente intégratrice de 25°). Le point le plus bas est à +590 m, et le point le plus haut est à +780 m NGNC.

Figure 01 : Montage de la verse avec revégétalisation  
(source : LGC)

Les talus unitaires de verses présenteront des pentes de 35° pour une pente intégratrice de 26°.

- Les banquettes d'une largeur de 3 m et le toit des verses seront plantées à forte densité, à raison de 1 plant/m<sup>2</sup> ;
- Les talus des verses ne seront pas enrochés par choix de la NMC et donc seront revégétalisés par la technique du semis hydraulique avec un mélange de graines exogènes et de graines du maquis. Les talus font une hauteur de 5 m.

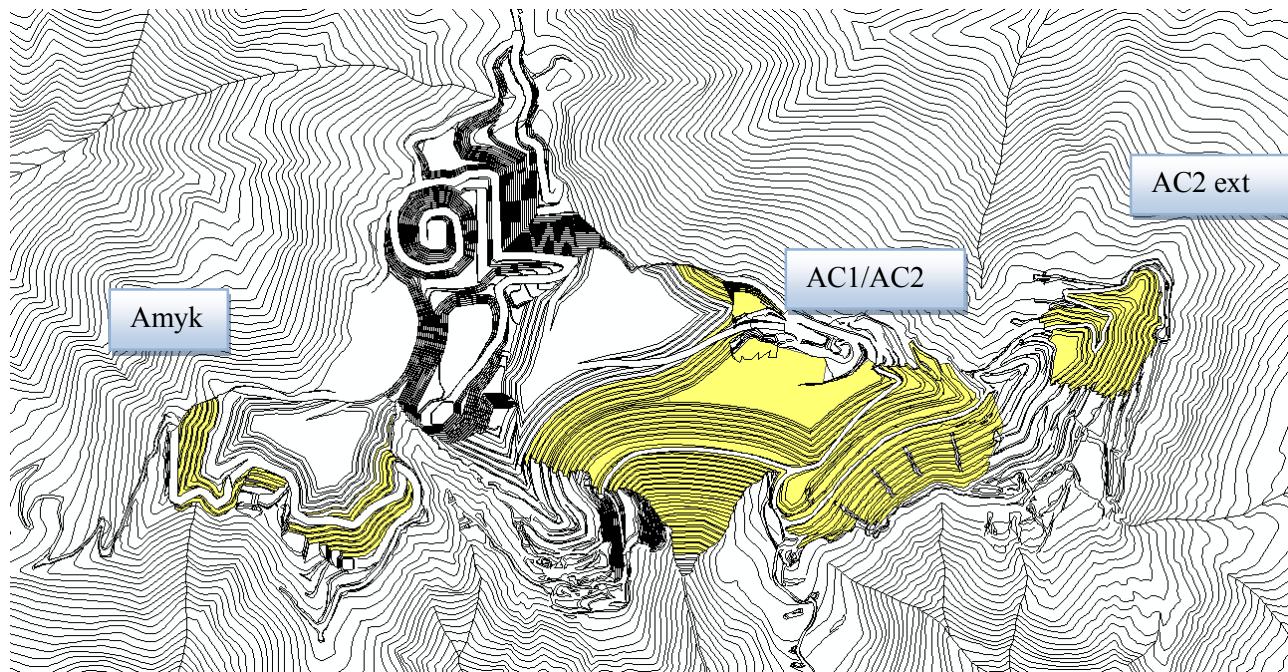
Figure 02 : Image des zones revégétalisées en 2016 sur le projet minier de fin de vie (2019)

*Les talus des verses sont semés par la technique du semis hydraulique sur une superficie de 14,8 ha et les banquettes et toit des verses seront plantés avec une densité de 1 plant/m<sup>2</sup> sur une superficie de 10,6 ha.*

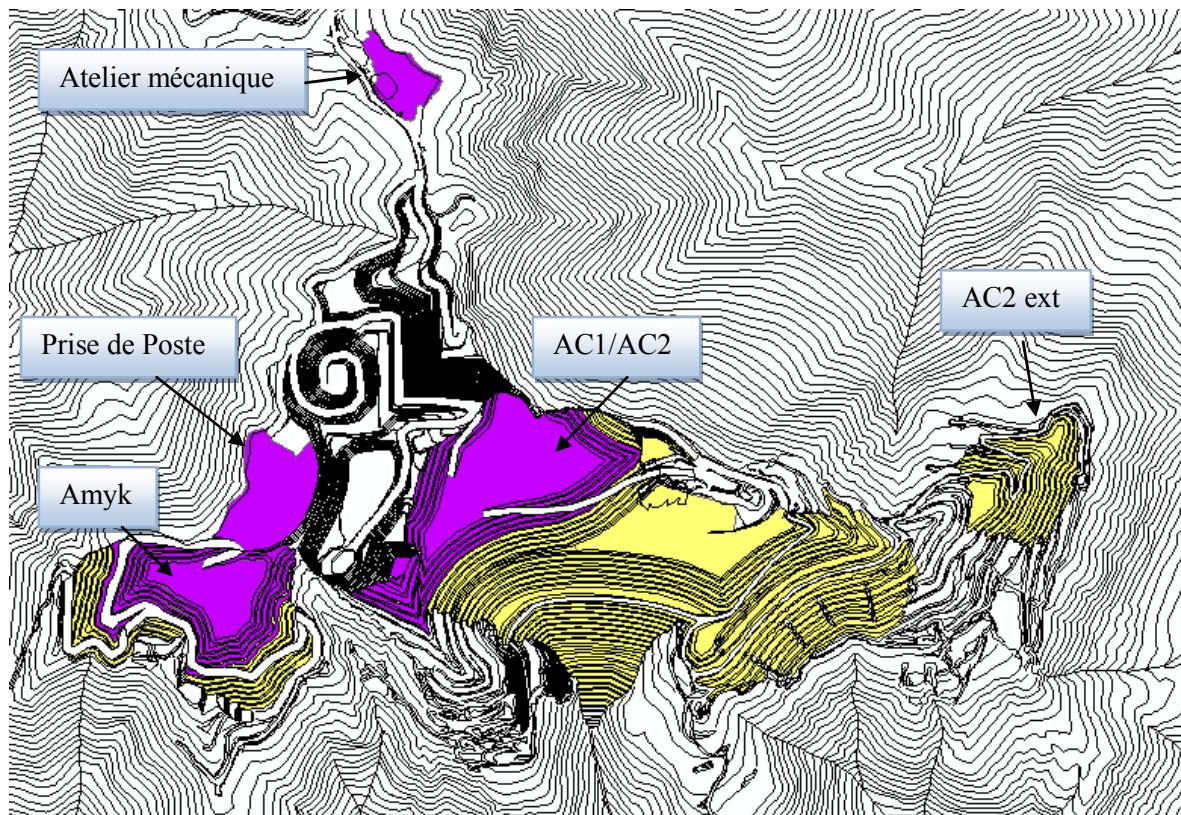
*Figure 03 : Image des zones revégétalisées en fin de vie*

*Les talus des verses sont semés par la technique du semis hydraulique sur une superficie de 10 ha et les banquettes et toit des verses seront plantés avec une densité de 1 plant/m<sup>2</sup> sur une superficie de 17,4 ha.*

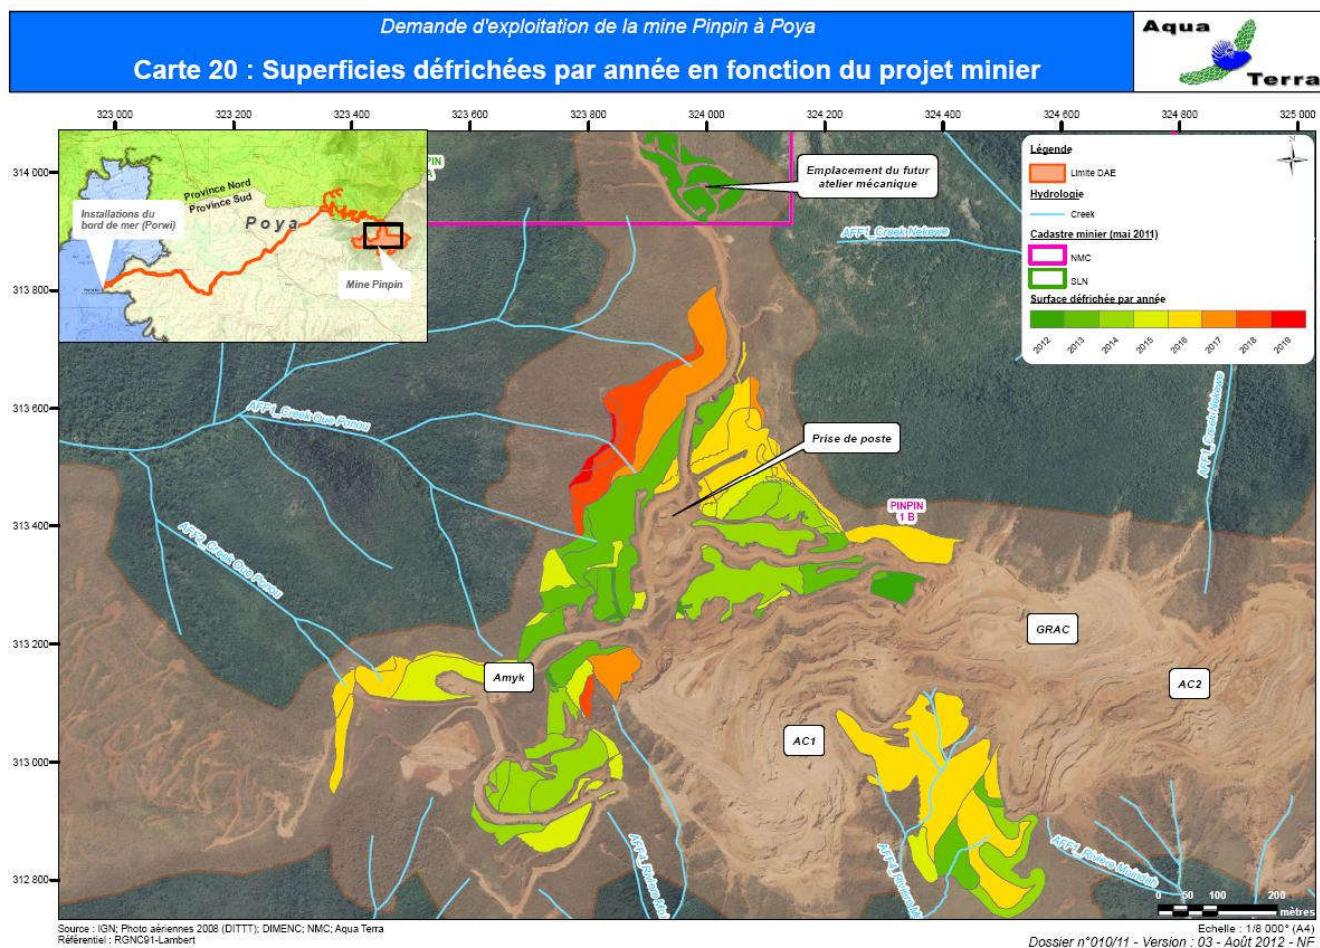
Figure 01 : Superficies défrichées par le projet minier (2019)

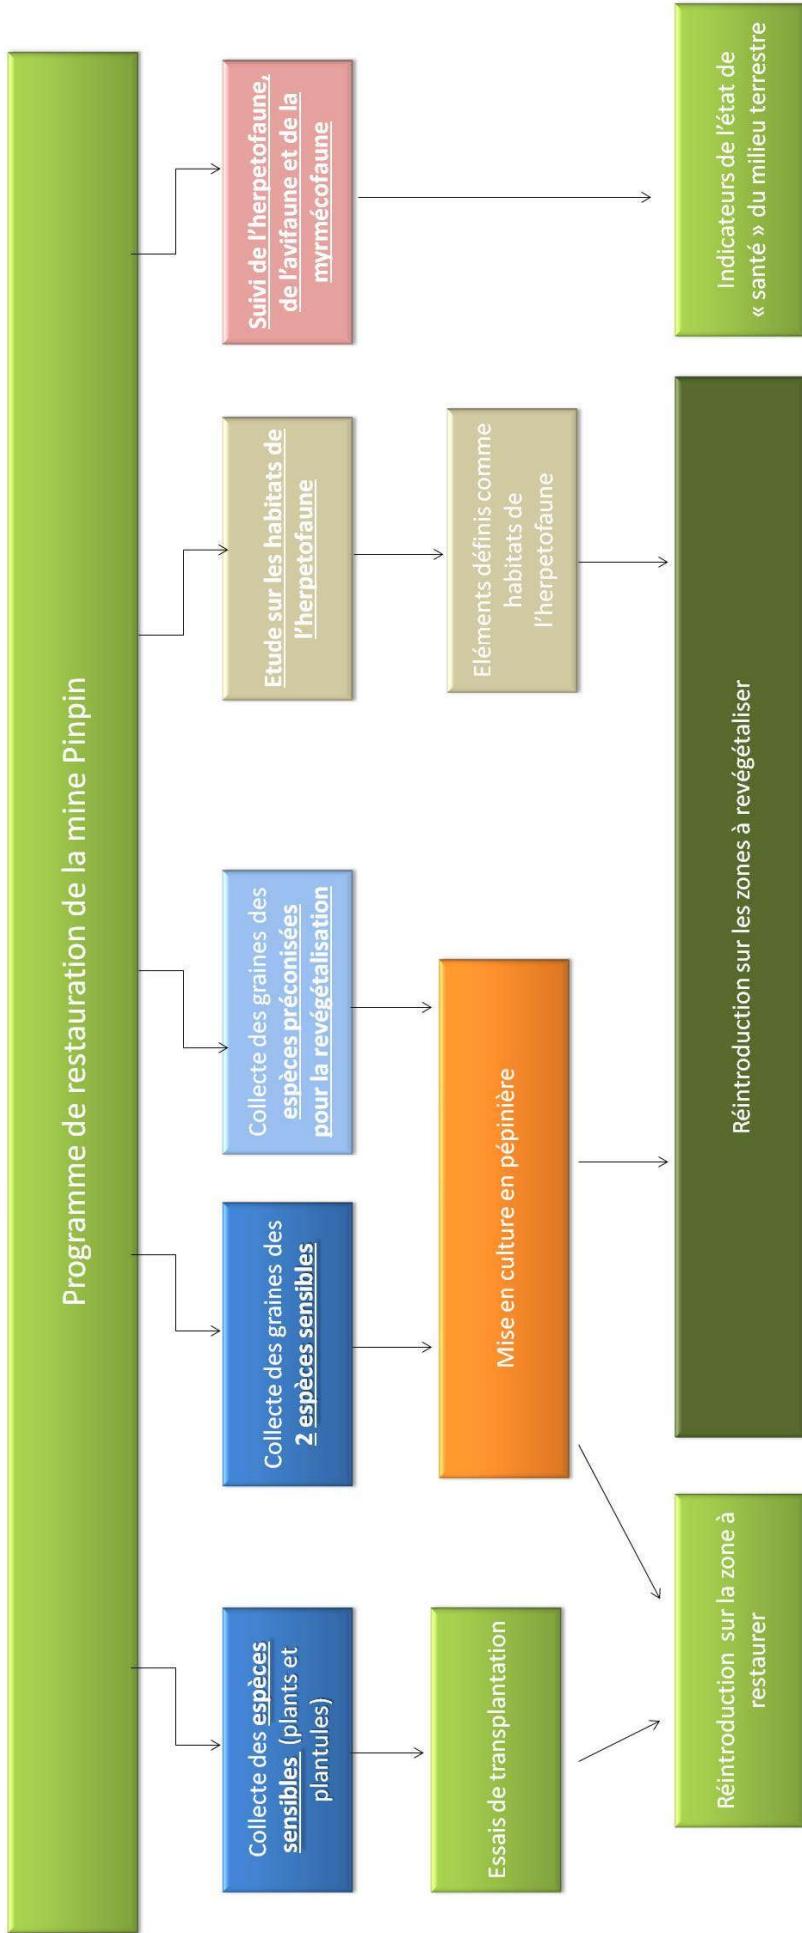
Figure 01 : Schéma présentant les différents axes de la restauration envisagée sur le site minier de Pimpin

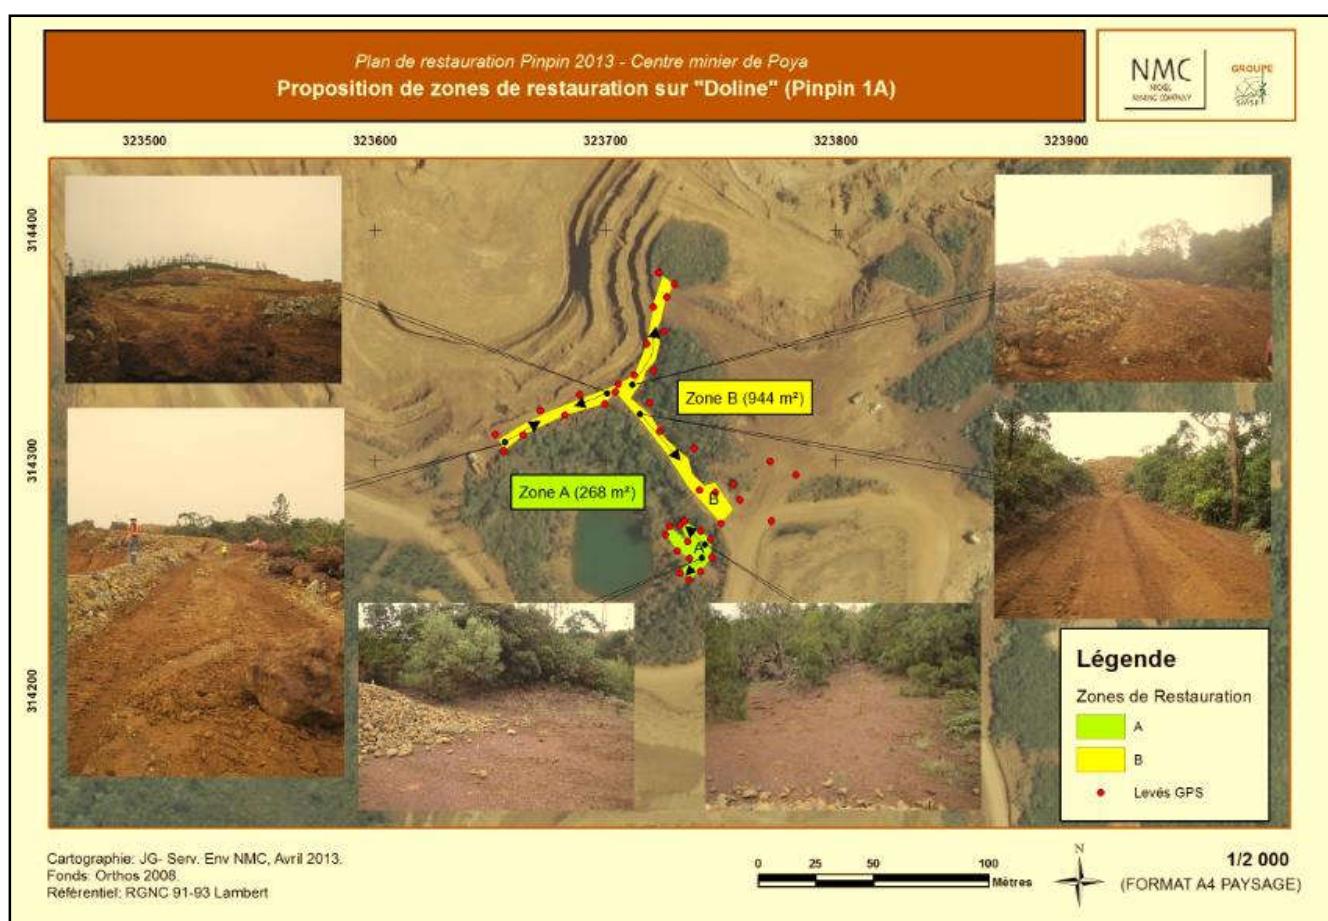
*Figure 02 : Identification de la zone de restauration (source NMC, Avril 2013)*

En prenant en compte ces contraintes, la NMC a défini deux zones d'accueil autour de la doline de la concession Pinpin 1A cf. *Figure 02* (concession appartenant actuellement à la SLN, mais qui dans un futur proche fera partie des concessions de la NMC).

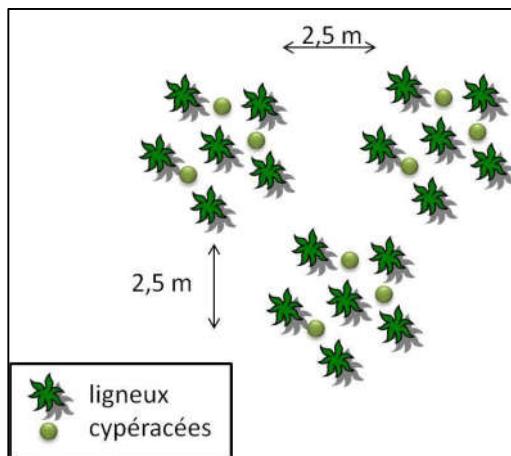
Pour les zones dont la configuration le permet (essentiellement les plateformes), la plantation sera réalisée en « bosquet », en groupant les plants comme défini sur la figure ci-dessous :

*Figure 03 : Technique de plantation en bosquets*

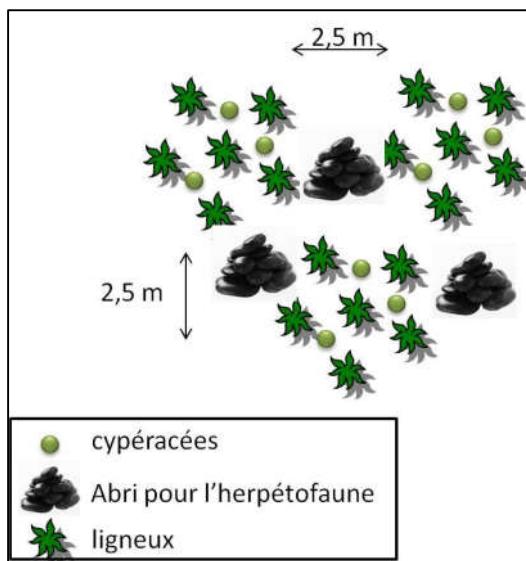
Lors des phases de restauration des formations végétales, la plantation sera accompagnée par l'ajout d'éléments définis en fonction de l'étude spécifique comme faisant parti de l'habitat naturel de l'herpétofaune (ajout de blocs rocheux, souches de bois, etc...).

Figure 04 : Plan de restauration d'habitat pour l'herpétofaune

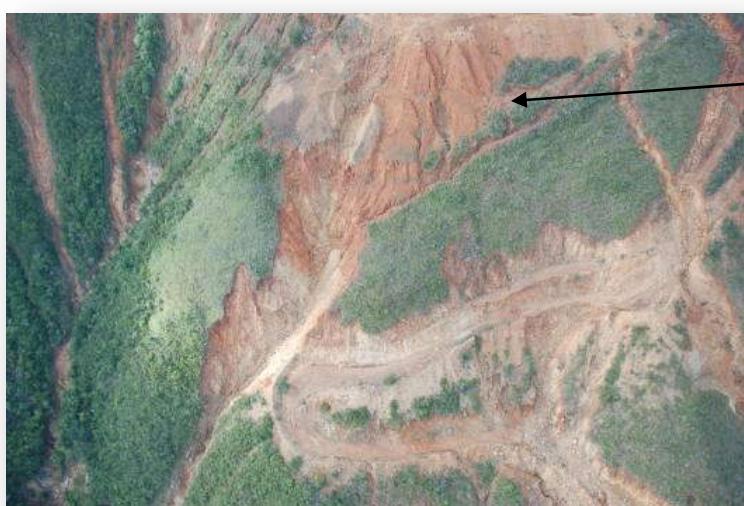
Décharge à réhabiliter ainsi que la ravine présente en dessous

- La présence d'une ancienne décharge source d'apport de matériaux dans le versant et avec à sa base la présence d'une ravine importante,
- La présence d'une autre ravine correspondant à l'affluent 3 du creek Nékewé. La création de cette ravine est principalement dû à l'absence de gestion des eaux sur l'ancienne piste qui part du pied du versant au niveau du creek Nékewé. La conséquence en a été un important élargissement du talweg d'origine. Les phénomènes érosifs liés à la ravine ont provoqué de nombreux arrachements dans le versant alimentant le lit du talweg et contribuant donc à son élargissement. Dans la partie haute, un jeu de pistes de prospection concentre également les eaux vers ce talweg.

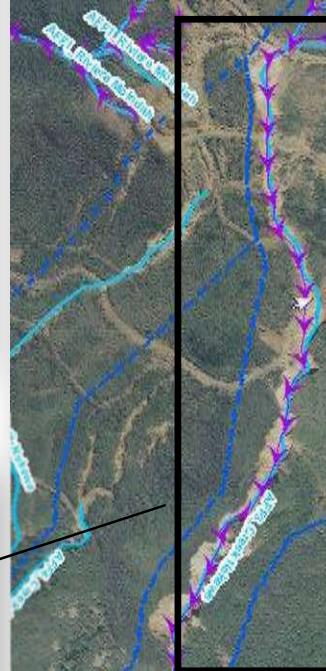
Gestion des eaux de la piste

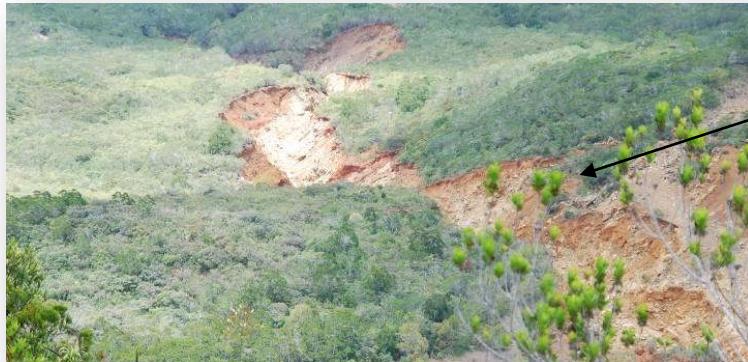
Affluent 3 du creek Nékewé formant une ravine à réhabiliter

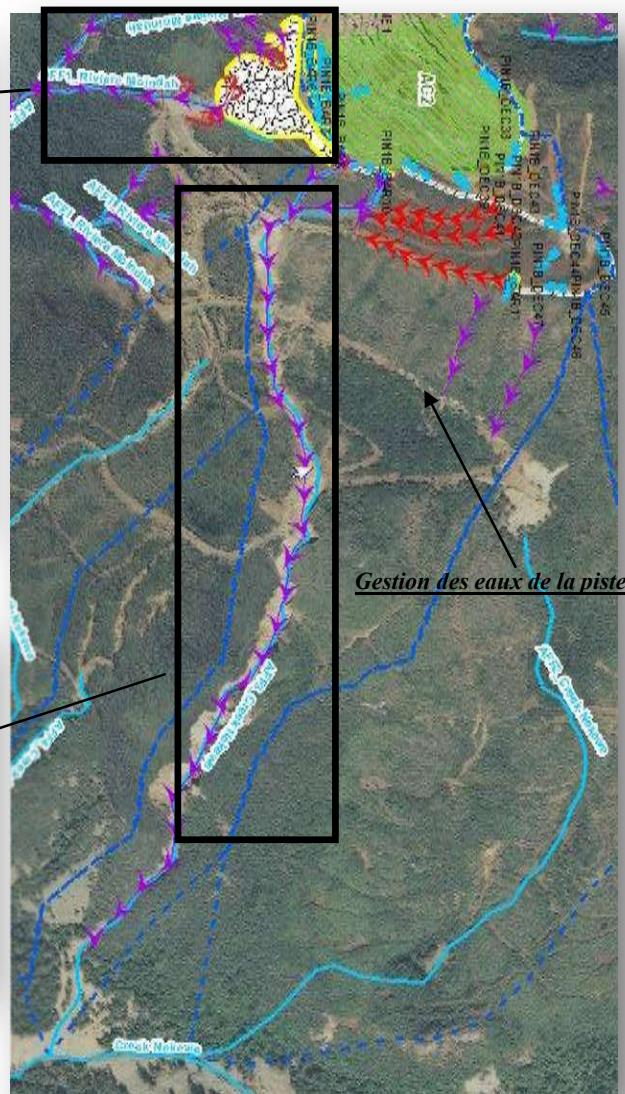
Vue d'ensemble du versant sous la verre AC2

Le versant sous la verre AC2 présente deux problèmes environnementaux (cf. *planche photographique*) :

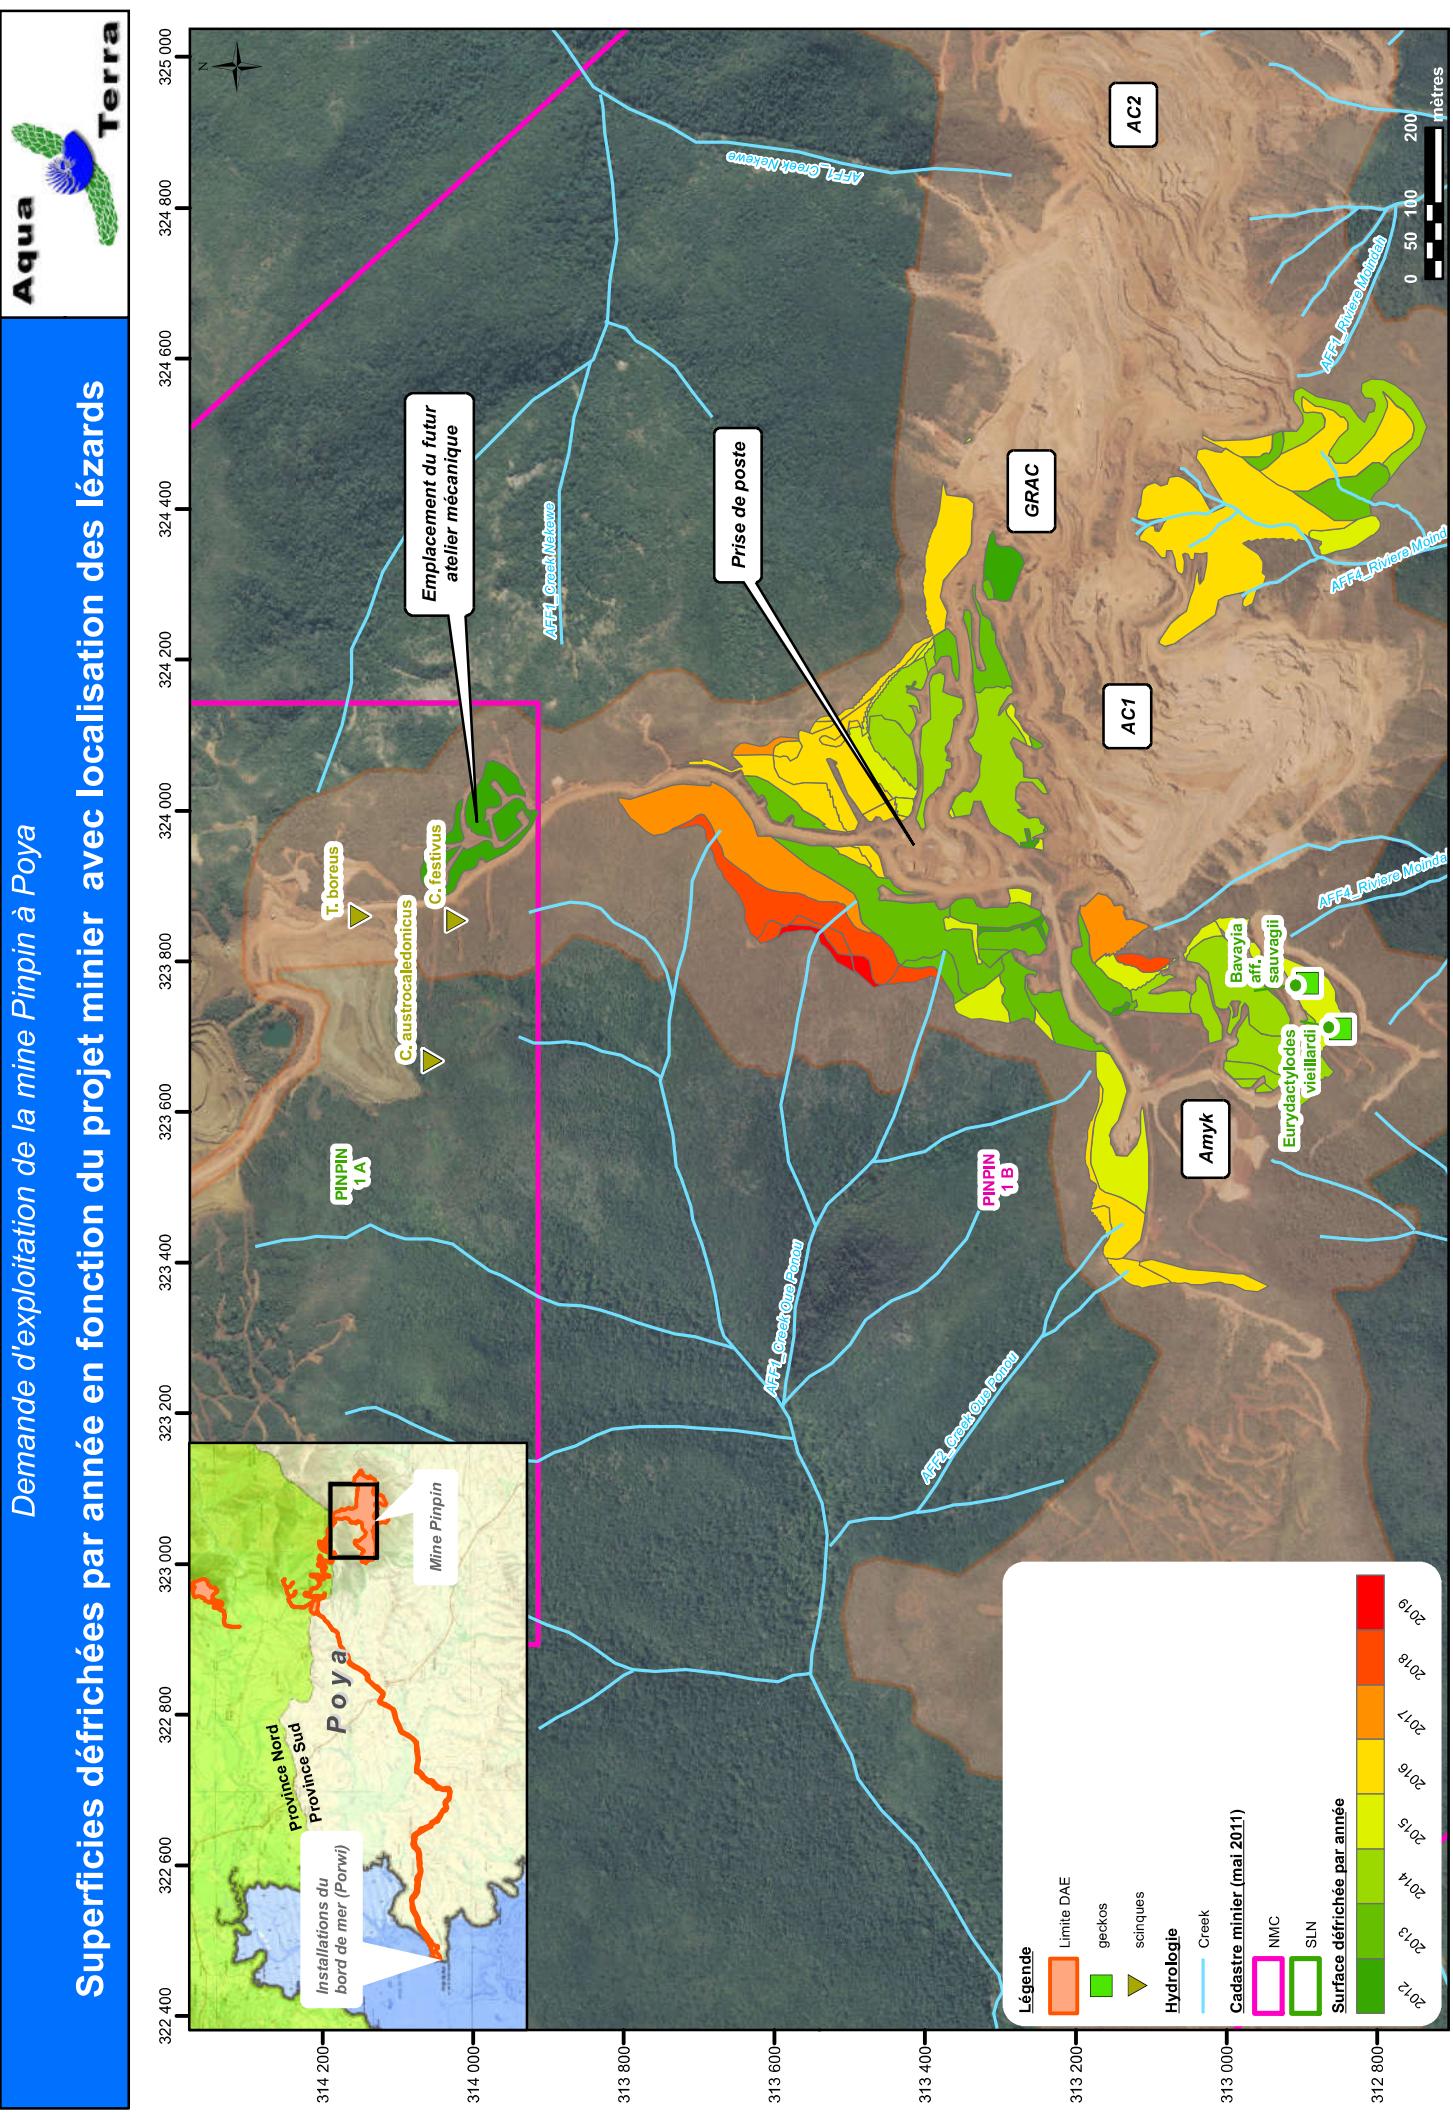
### Superficies défrichées par année en fonction du projet minier avec localisation des lézards
