Surveillance des milieux récepteurs

Rapport annuel 2021 et semestriel 2022

Eaux Souterraines

Prony Resources New Caledonia
Août 2022

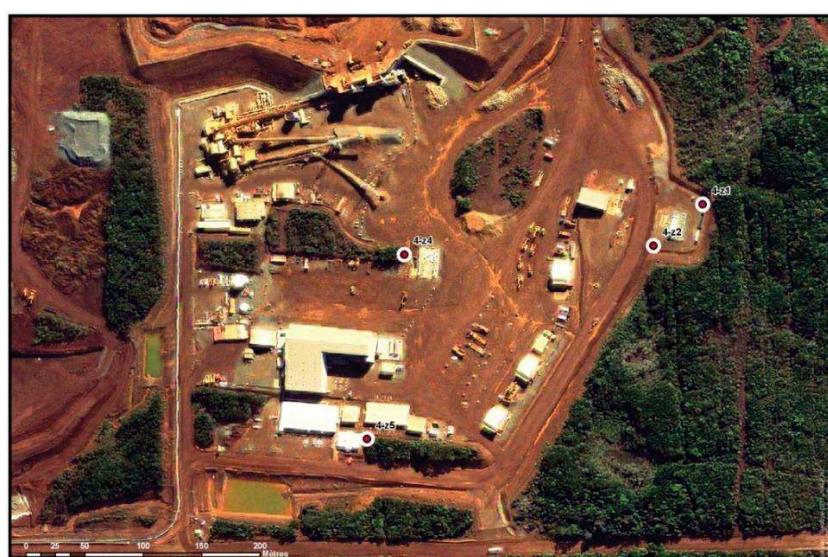
Figure 3 : Carte de localisation des piézomètres de l'Unité de Préparation du Minerai

Au total, 4 piézomètres ont été installés pour le suivi des eaux souterraines de l'UPM, ils sont présentés dans le tableau 3 et la figure 3.

Le piézomètre 4-z5 a été installé pour contrôler les eaux souterraines en aval de l'aire de l'atelier de maintenance.

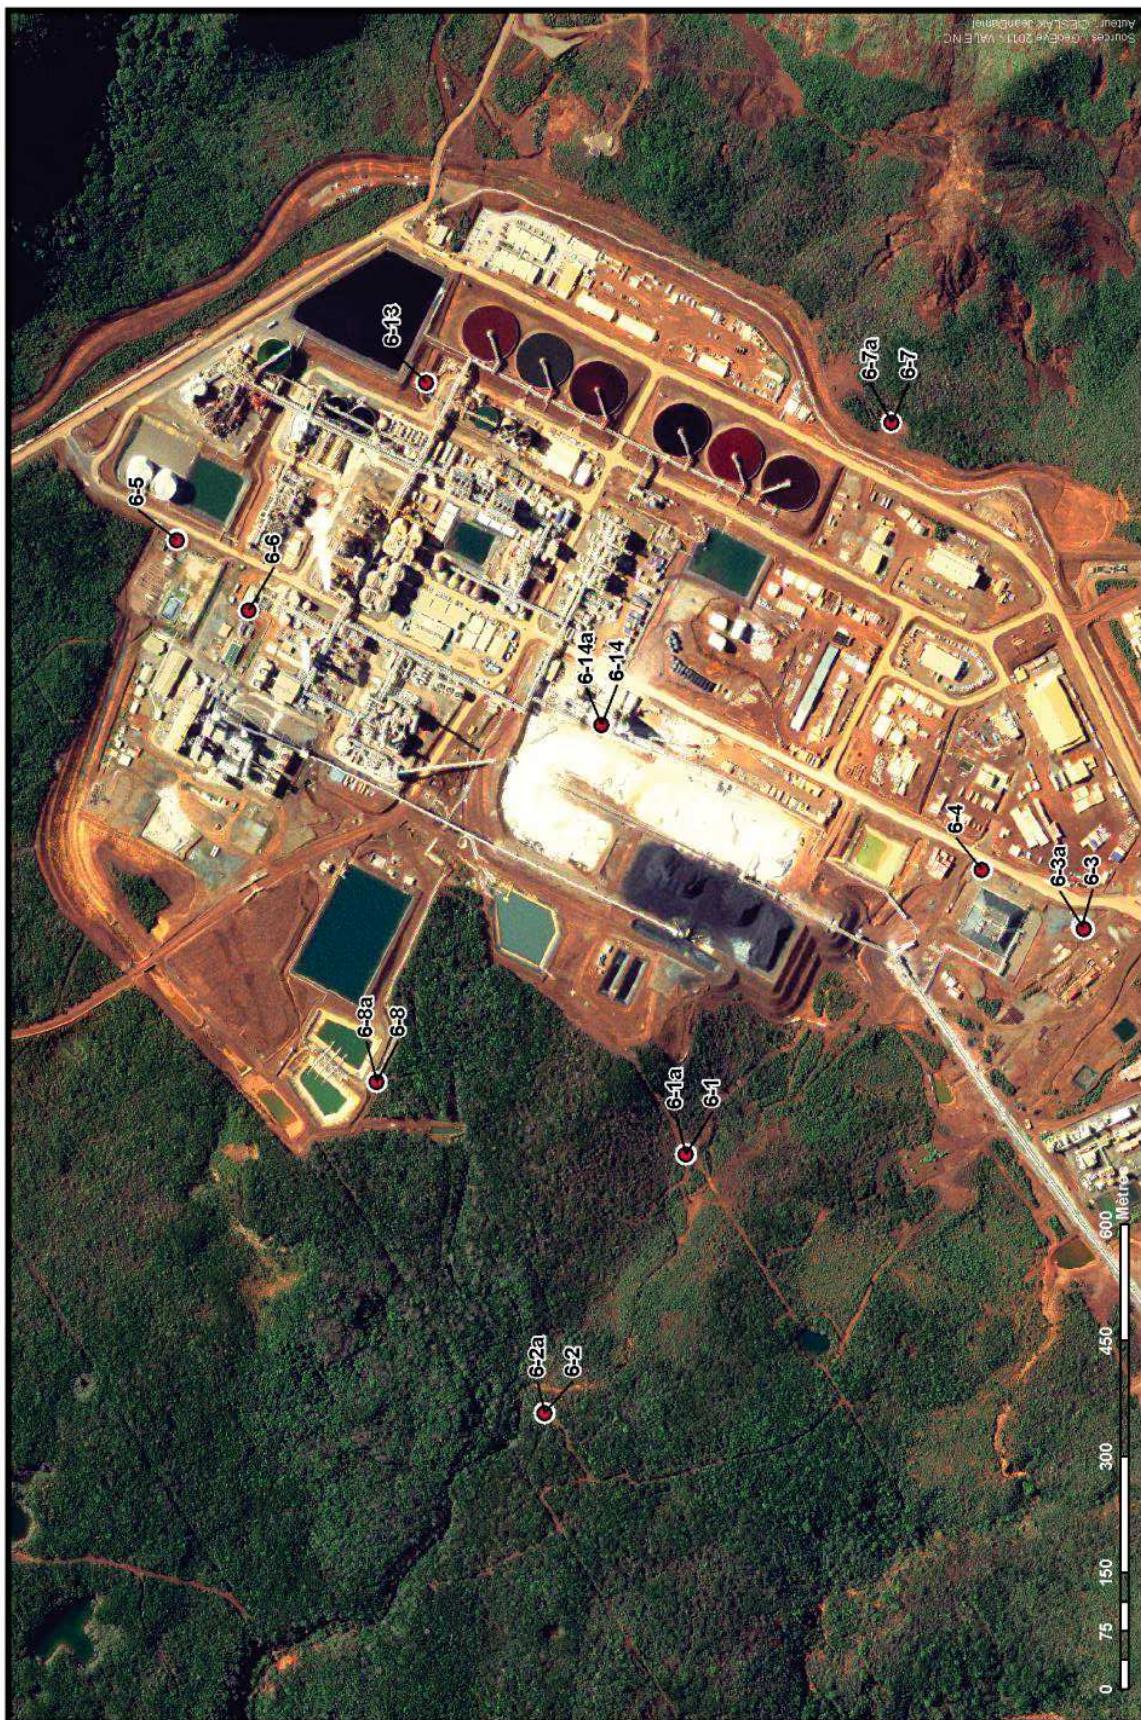
Figure 4 : Carte de localisation des piézomètres de l'usine

Au total, 16 piézomètres ont été installés pour le suivi des impacts des activités de l'usine sur les eaux souterraines ; ils sont présentés dans le tableau 4 et la figure 4.
