OBJET DU DOCUMENT | Installations Classées pour la Protection de l'Environnement, rapport d'auto-surveillance environnemental mensuel

CONTEXTE | Respect des prescriptions de l'arrêté d'autorisation n°1532 du 21 février 2005

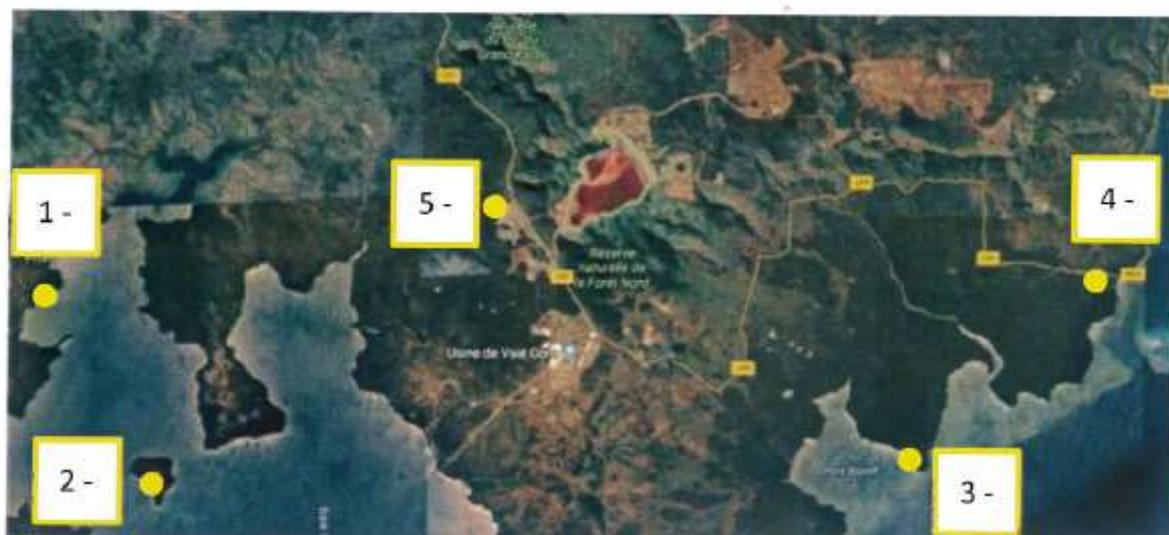
Position des points de mesures

D'après les études des anciens rapports (2007, 2010, 2013 et 2016), l'activité de Vale n'a aucun impact sur les mesures effectuées sur les points 1, 2, 3, et 4. L'activité industrielle est inaudible sur ces points. Pour ces 4 points, il a donc été décidé de couvrir une période de 30 minutes à 1h en période de jour et en période de nuit.

Concernant le point n°5 – Base vie, impacté par les émissions sonores du site, la durée de la mesure a été voisine de 20h, afin de couvrir une durée minimale de 6h en période de jour et de 6h également en période de nuit.

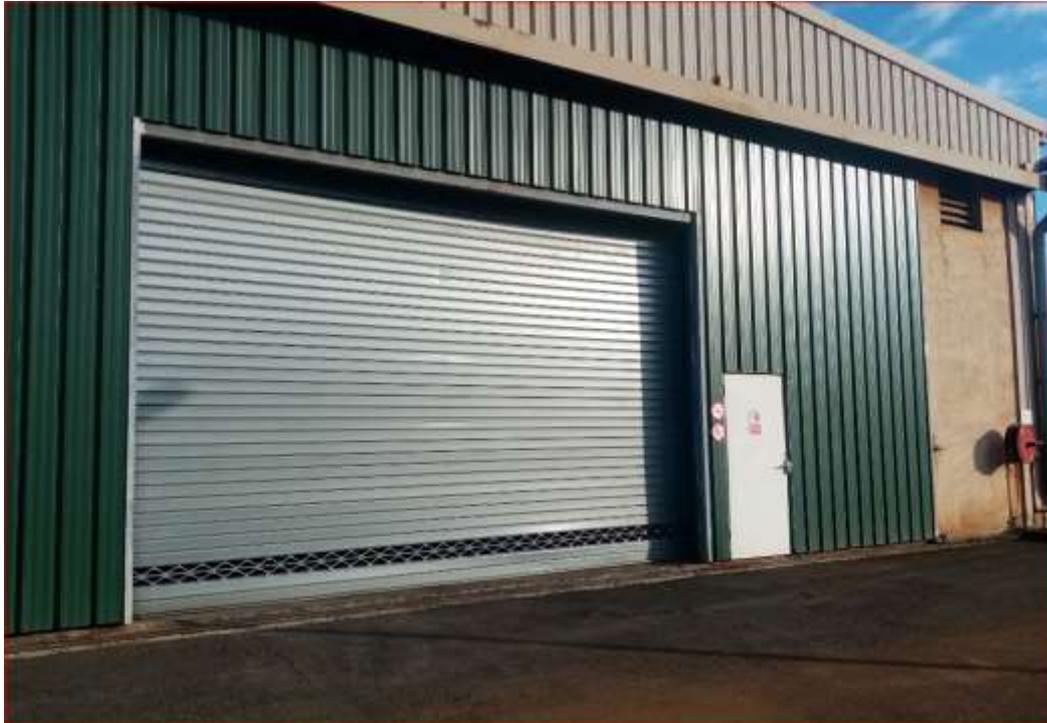
Photo entrée du local de stockage huiles neuves.

Plan d'actions déchets					
Ecart	Description action	Observations	Avancement	Objectif	Echéance
Pas de procédure écrite pour la gestion du stockage d'huile neuve	Mise à jour de la procédure huile pour intégrer l'huile neuve. Amélioration de l'analyse des risques correspondante à réaliser.	L'accès au local huiles neuves est sécurisé : porte fermée à clé, grilles installées (voir photo ci-dessous)	90%	Optimiser la gestion des huiles neuves.	12/2021
