OBJET DU DOCUMENT | Installations Classées pour la Protection de l'Environnement, rapport d'auto-surveillance environnemental mensuel

CONTEXTE | Respect des prescriptions de l'arrêté d'autorisation n°1532 du 21 février 2005

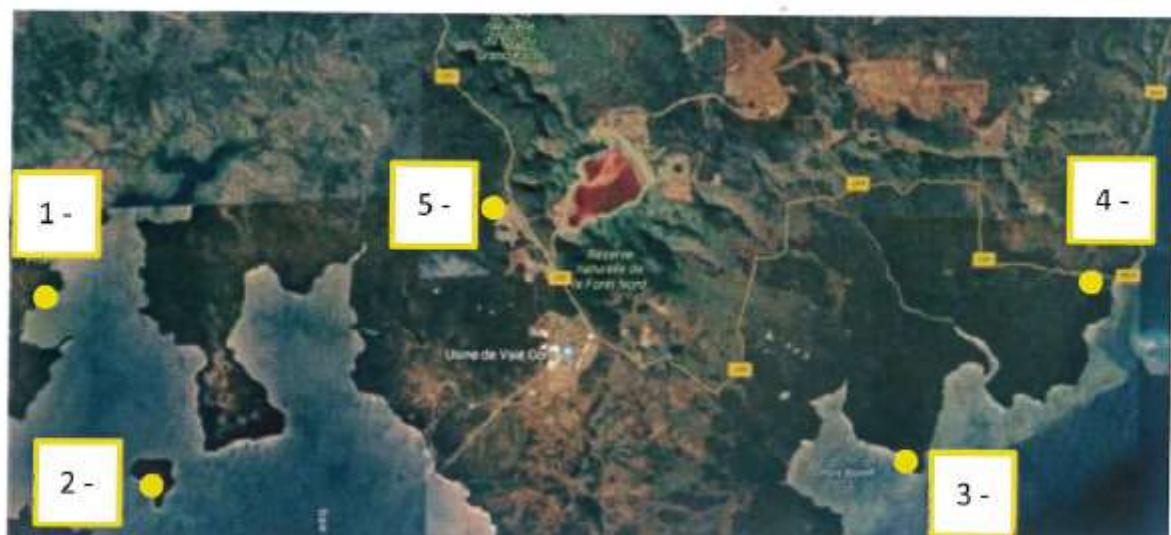
Position des points de mesures

Point	Description	Hauteur	Intervalles de mesurage	Remarque
1 - PRONY	Situé sur le parking du warf de la baie de la Somme. A l'Ouest des installations VALE NC.	1.5 m	Le 29/10 de 12h53 à 14h12 et le 29/10 à 23h36 au 30/10 à 00h27	-
2 - CASY	Au Sud-Ouest des installations VALE NC.	1.5 m	Le 30/10 de 18h53 à 20h52 et le 30/10 de 21h01 à 21h36	-
3 - PORT BOISE	Au Sud-Est des installations VALE NC.	1.5 m	Le 28/10 de 11h10 à 12h10 et le 29/10 de 22h09 à 22h42	-
4 - TRIBU DE GORO	A l'Est des installations VALE NC.	1.5 m	Le 28/10 de 9h25 à 10h25 et le 29/10 de 21h01 à 21h46	-
5 - BASE VIE	A l'Ouest des installations VALE NC.	1.5 m	Du 28/10 à 13h12 au 29/10 à 12h13	-

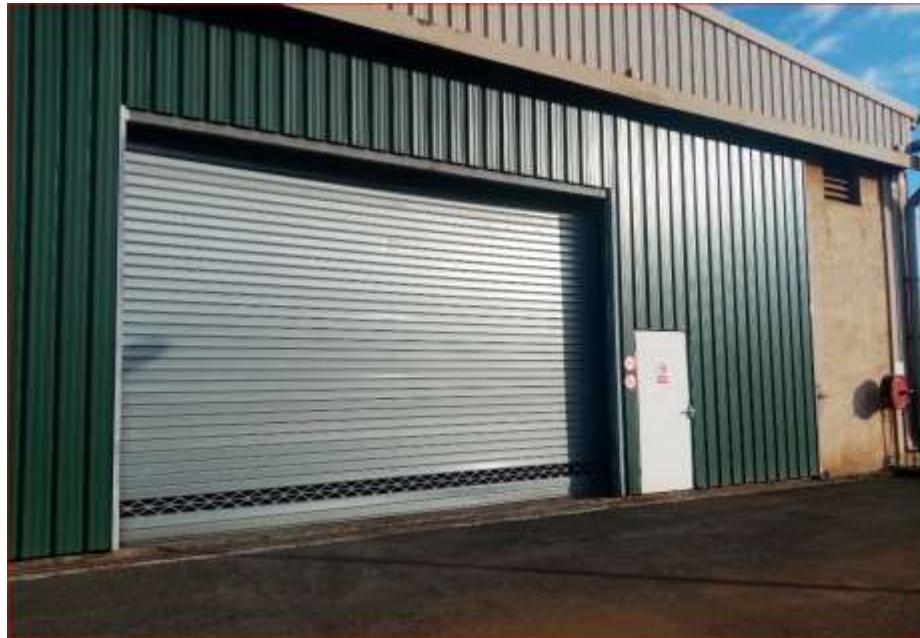
Photo entrée du local de stockage huiles neuves.

Plan d'actions déchets					
Ecart	Description action	Observations	Avancement	Objectif	Echéance
Pas de procédure écrite pour la gestion du stockage d'huile neuve	Mise à jour de la procédure huile pour intégrer l'huile neuve. Amélioration de l'analyse des risques correspondante à réaliser.	L'accès au local huiles neuves est sécurisé : porte fermée à clé, grilles installées (voir photo ci-dessous)	90%	Optimiser la gestion des huiles neuves.	12/2021
